## Informe de la evaluación de peligros geofísicos en el distrito de Miraflores

Lima - Perú  
Julio, 2019

**Evaluación de peligros geofísicos  
en el Distrito de Miraflores,  
Departamento de Lima**

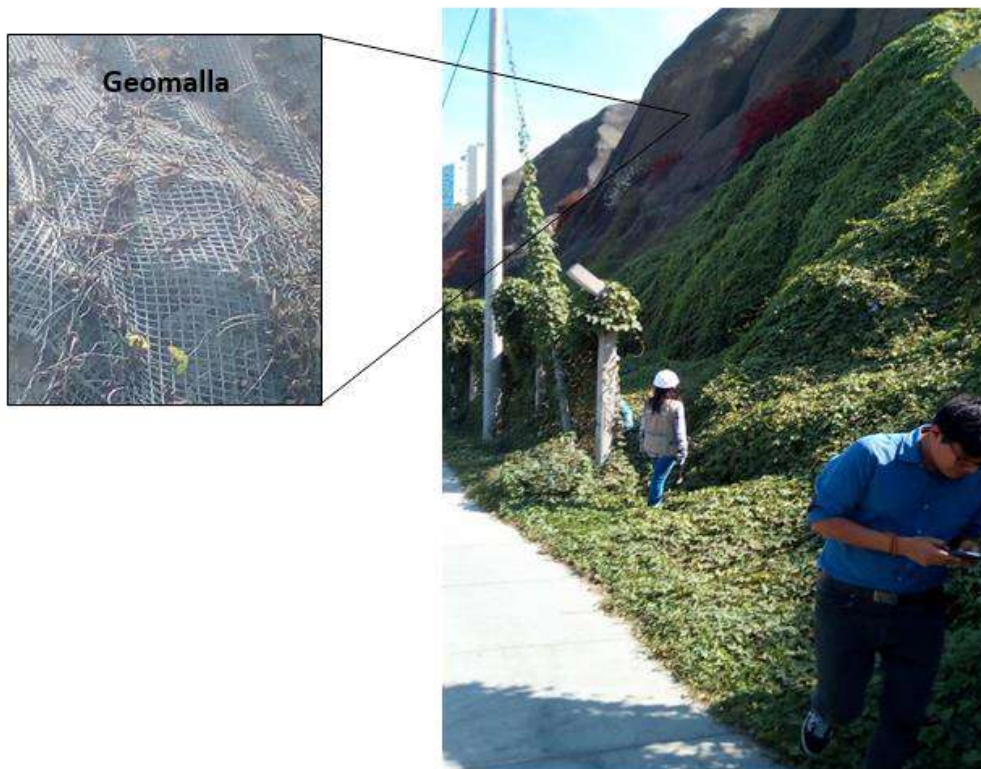
Actualmente, el acantilado en el distrito de Miraflores con una longitud aproximada de 4.5 km se encuentra cubierto por geomallas con vegetación, cuya función es retener el material desprendido, evitar la erosión eólica y que este, al caer no dañe algún vehículo y/o peatón circundante en la vía costanera y/o circuito de playas (Figura 30).

Figura 30. Geomalla recubre el acantilado en el distrito de Miraflores.

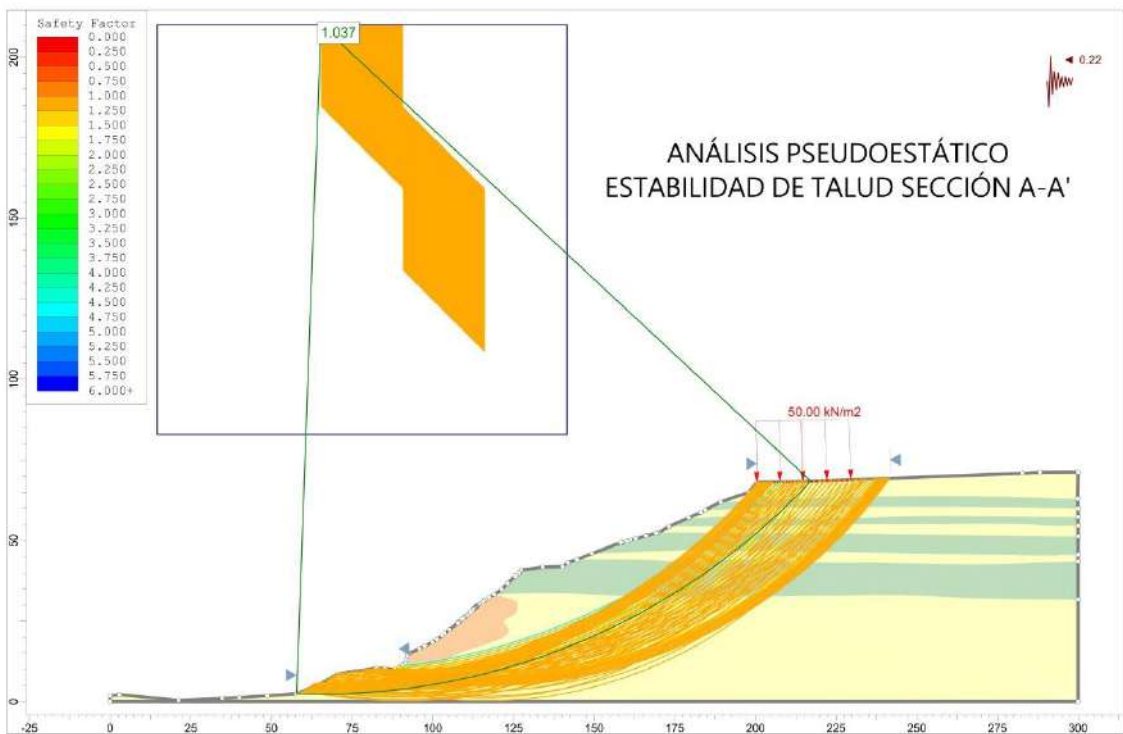
Para el análisis pseudoestático, al cual se le agrego un coeficiente sísmico de esfuerzo lateral de 0.22g, FS es de 1.037 para condiciones estables (Figura 35).

Figura 35. Análisis Pseudoestático de la sección A-A' con factor de Seguridad de 1.037

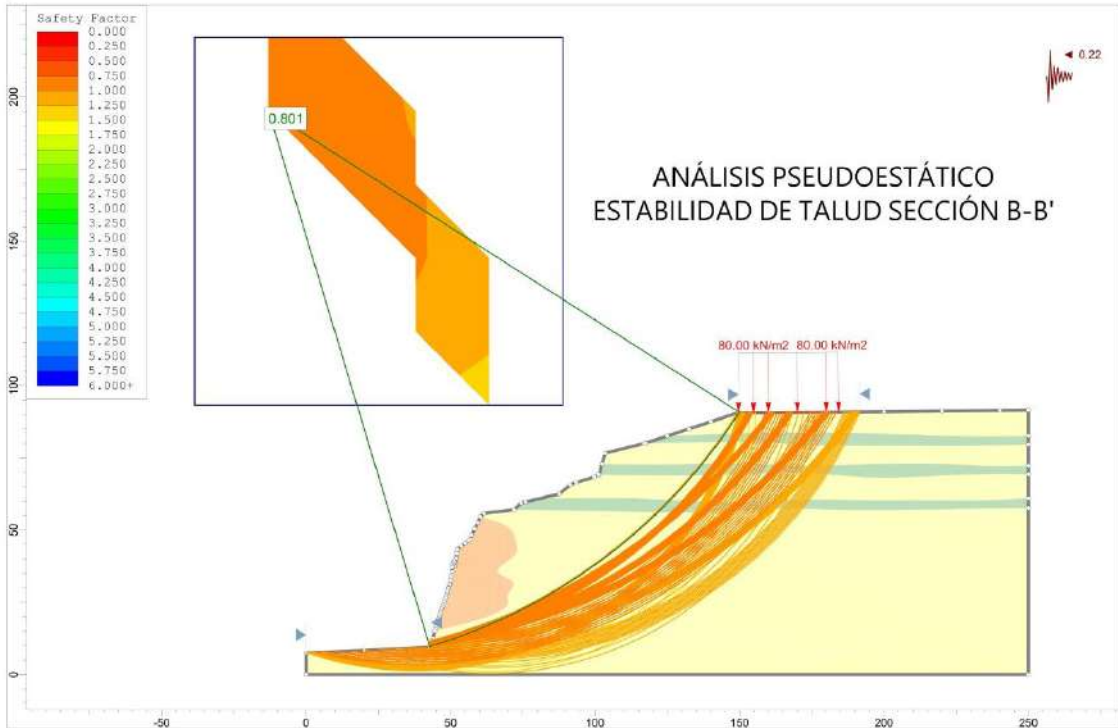
Figura 37. Análisis Pseudoestático de la sección B-B' con factor de seguridad de 0.801

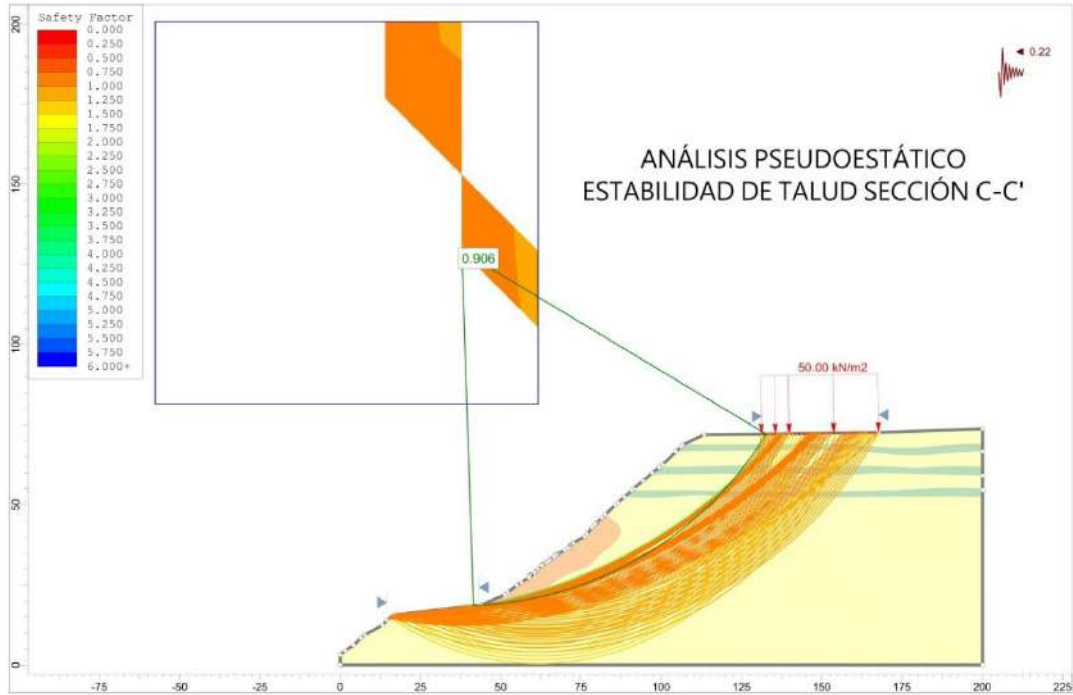
Figura 39. Análisis Pseudoestático de la sección C-C' con factor de seguridad de 0.906

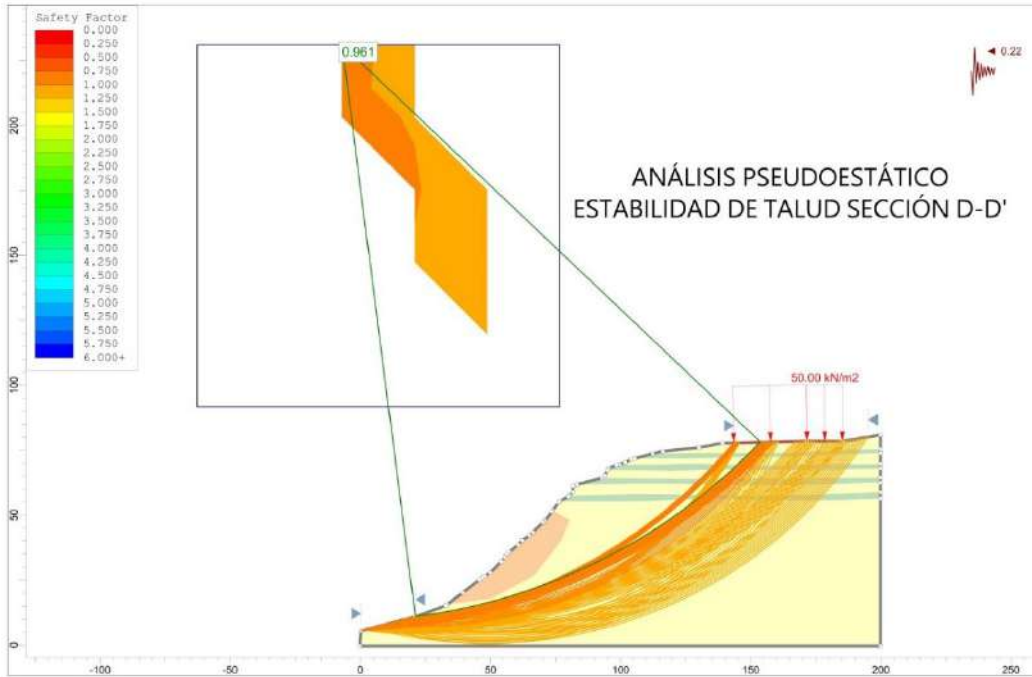
Figura 41. Análisis Pseudoestático de la sección D-D' con factor de seguridad de 0.961.

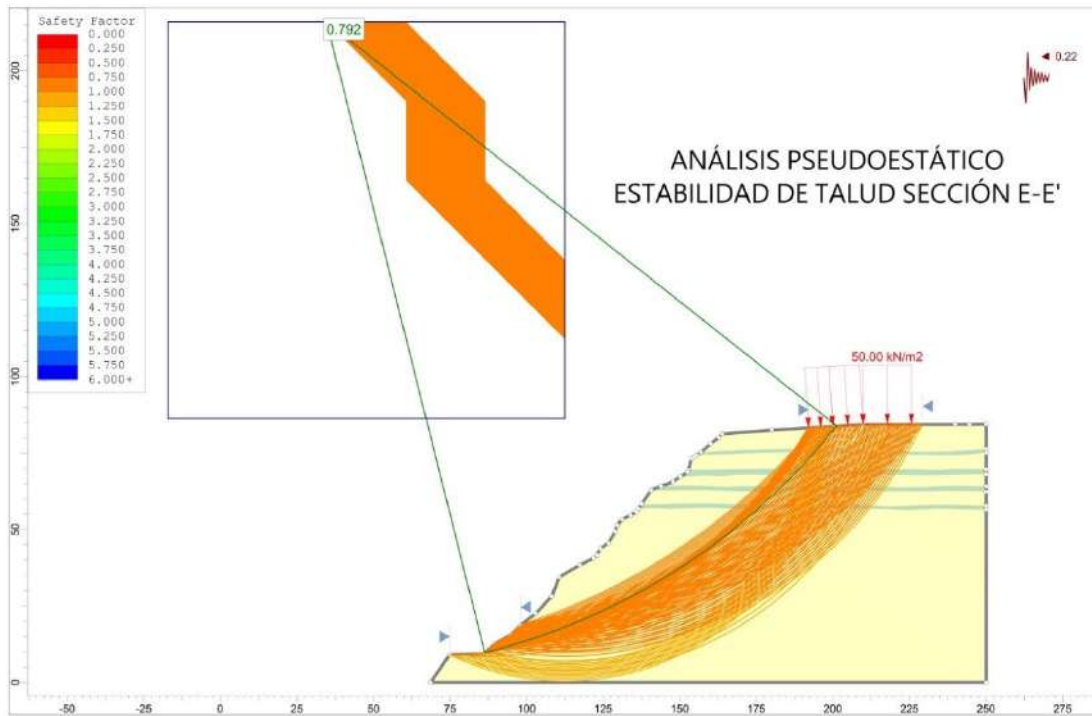
Figura 43. Análisis Pseudoestático de la sección E-E' con factor de seguridad de 0.792

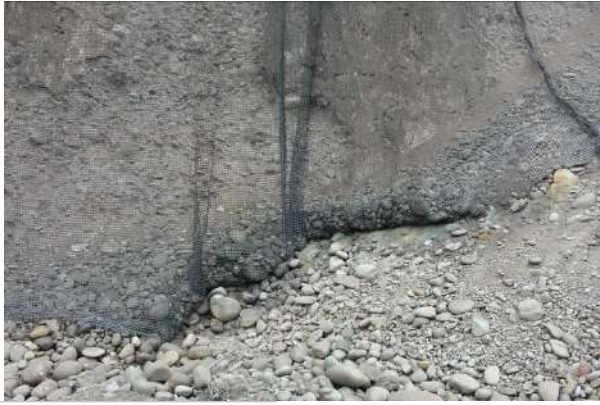
Se identificaron puntos en la parte baja de los acantilados donde las rocas desprendidas se han acumulado, y han comenzado a generar presión sobre las mallas, ocasionando el deterioro de las mismas al generar fricción, disminuyendo la vida útil de la geomalla instalada (Figuras 47 y 48a,b).

Figura 47. Vista de zona con depósitos de desprendimientos de rocas

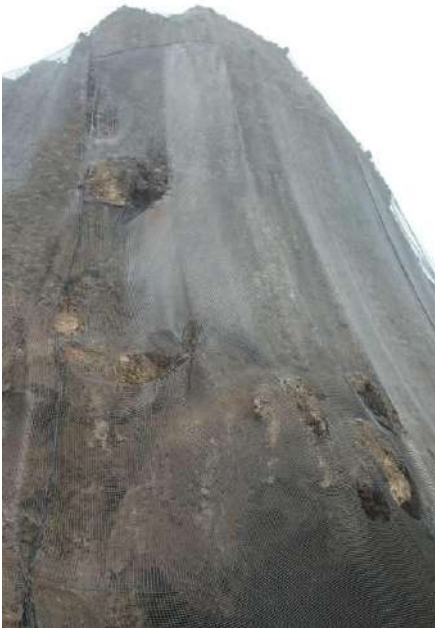
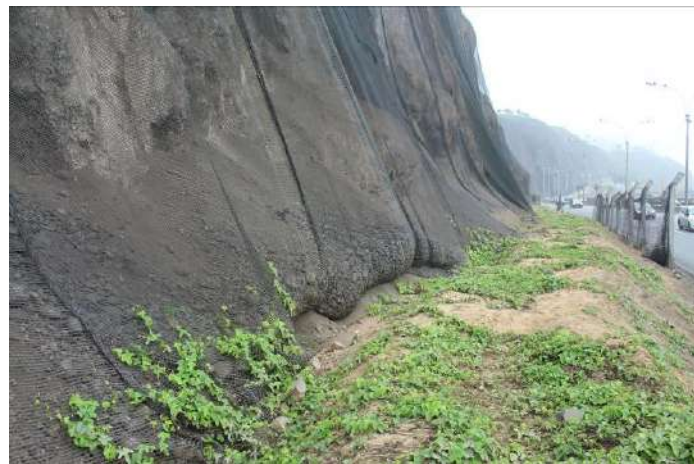
Figura 48a y 48b. En la figura de la derecha se visualiza la acumulación de rocas generando presión a las geomallas. La imagen de la izquierda corresponde a la parte alta del mismo punto y se aprecia el nivel de deterioro de la geomalla.

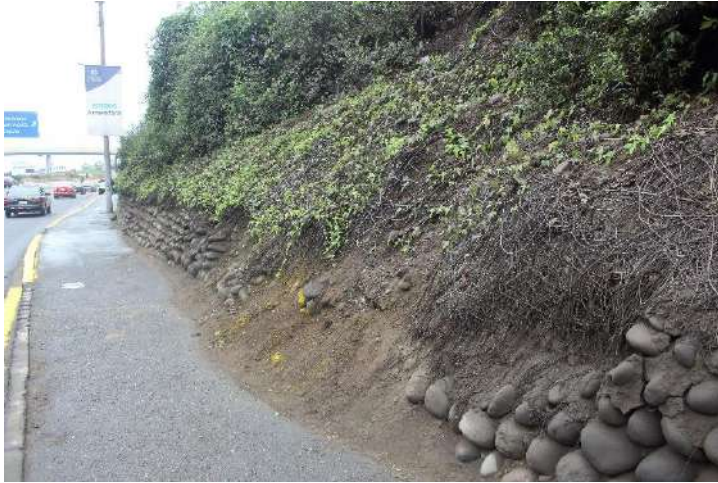
### **Muro de protección deteriorado**

Figura 49. Vista de muro de protección deteriorado.

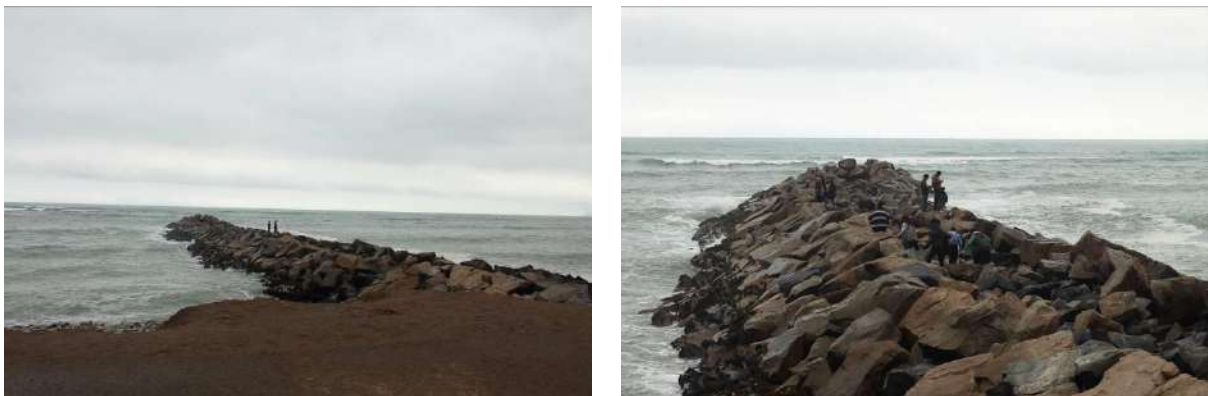
Figura 50. Vista de espigones en la Costa Verde sin señalización

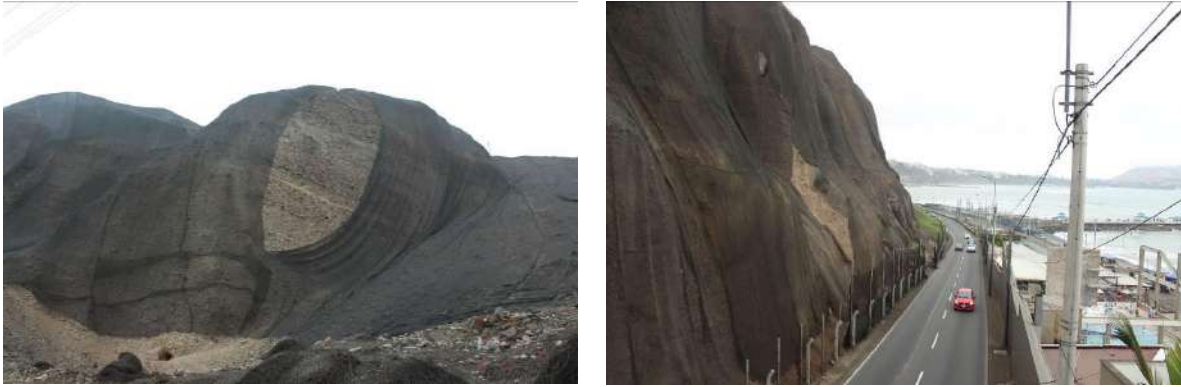
Figura 51a y b. Vistas de las geomallas descosidas en la Vía Costa Verde

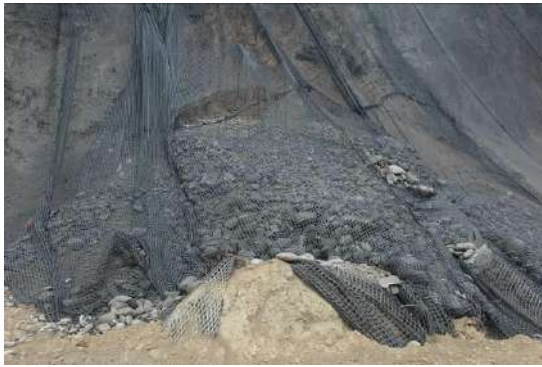
Son aquellas geomallas que se encuentran estropeadas y rotas ya sea por el propio uso o por agentes externos que desencadenaron su deterioro. Las geomallas se aprecian en varios puntos del área de estudio (Figura 52).

Figura 52. Vista de zona de estudio con mallas estropeadas por la acción de agentes externos.

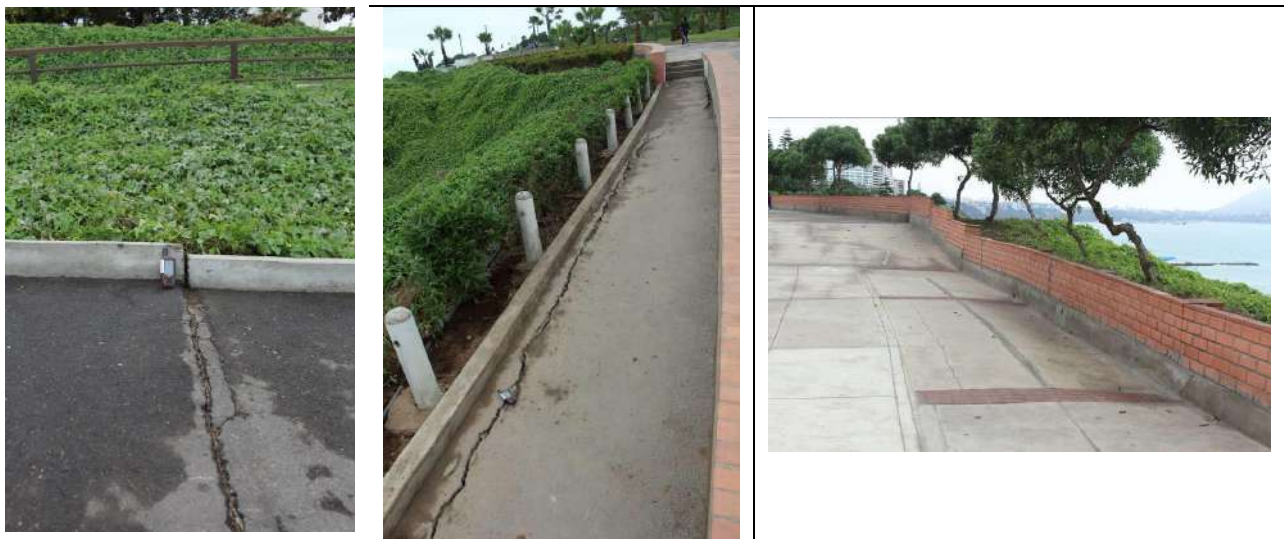
Se identificaron puntos en la parte alta del acantilado que va, desde la altura del sector 1 hasta el sector 10, donde la infraestructura ha comenzado a ceder en dirección del acantilado, evidenciando desniveles y fracturas de la infraestructura pública (Figura 54).

Figura 54a, b y c. Vista de grietas, fracturas y desniveles en infraestructura pública latente en la parte alta del acantilado de Miraflores

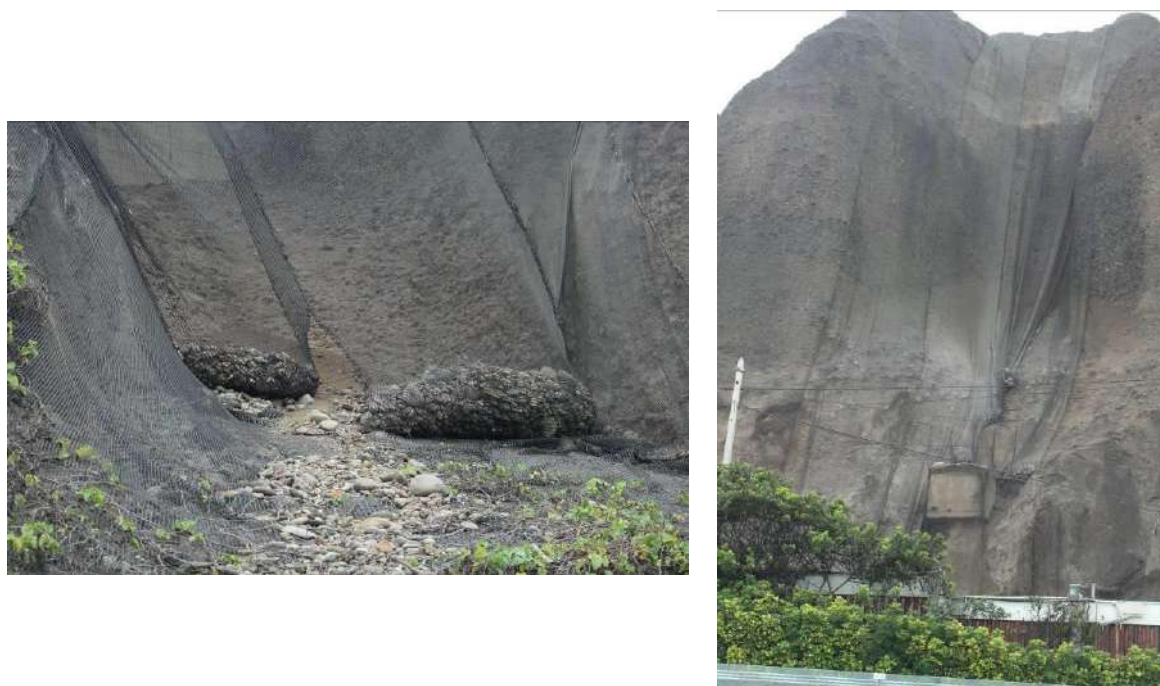
Se identificaron puntos en los cuales las rocas desprendidas del acantilado se encuentran suspendidas en las geomallas. Se recomienda aligerar dicha presión con el fin de evitar el deterioro de las mallas por el peso soportado (Figura 55).

Figura 55. Vistas de rocas suspendidas en media ladera de los acantilados
