**Informe Técnico N° A6863**

# **INFORME SOBRE LA EXISTENCIA DE FALLAS GEOLÓGICAS ACTIVAS EN EL DISTRITO DE ILO**

**Región Moquegua  
Provincia Ilo  
Distrito Puente Ilo**

**ENERO  
2019**

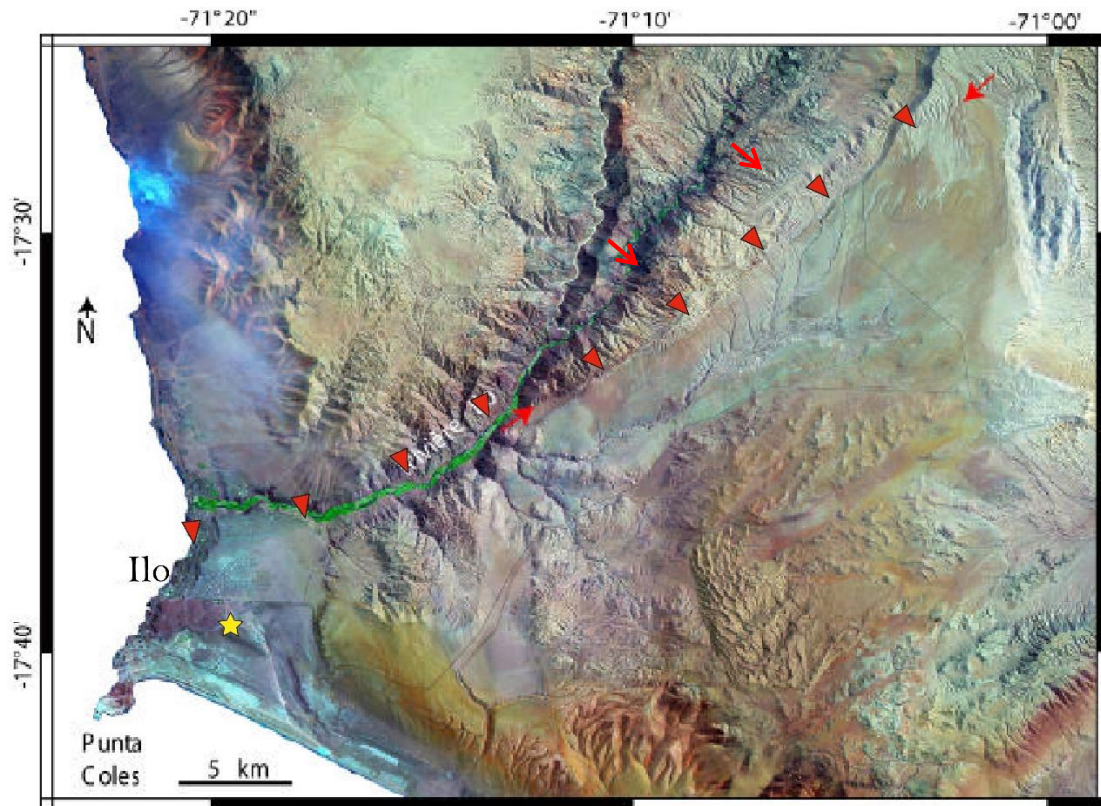
Esta falla fue descrita por inicialmente por Macharé *et al.* (2003, 2009), Audin *et al.*, (2006, 2008) y Benavente *et al.*, (in preparación); se ubica entre las provincias de Ilo y Mariscal Nieto (Figuras 2 y 3.), desde la península de Ilo hasta el valle de Moquegua, tiene una

longitud de ~40 km, el trazo principal presenta una dirección preferente de N54° y un buzamiento al sureste, tiene un movimiento de tipo normal con componente sinistral.

Figura 2. Ubicación de la falla Chololo, obsérvese las flechas rojas que indican el trazo de la falla. En estrella amarilla el predio de la SBN en consulta.

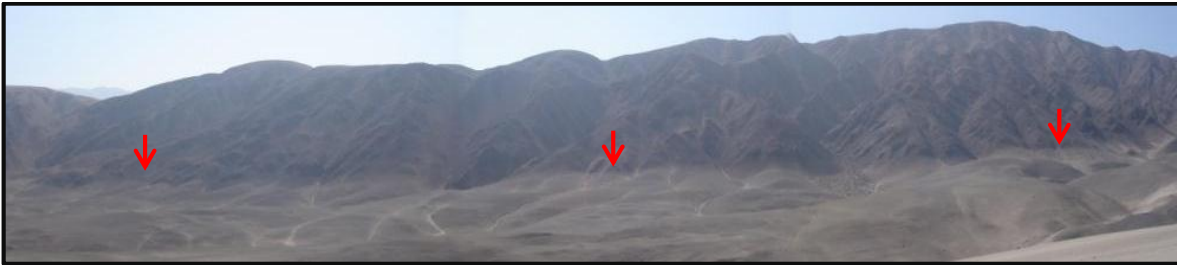
Figura 3. Foto con vista al norte de la Falla Chololo. Las flechas rojas indican el trazo de la falla, a lo largo de esta estructura se observan facetas triangulares.

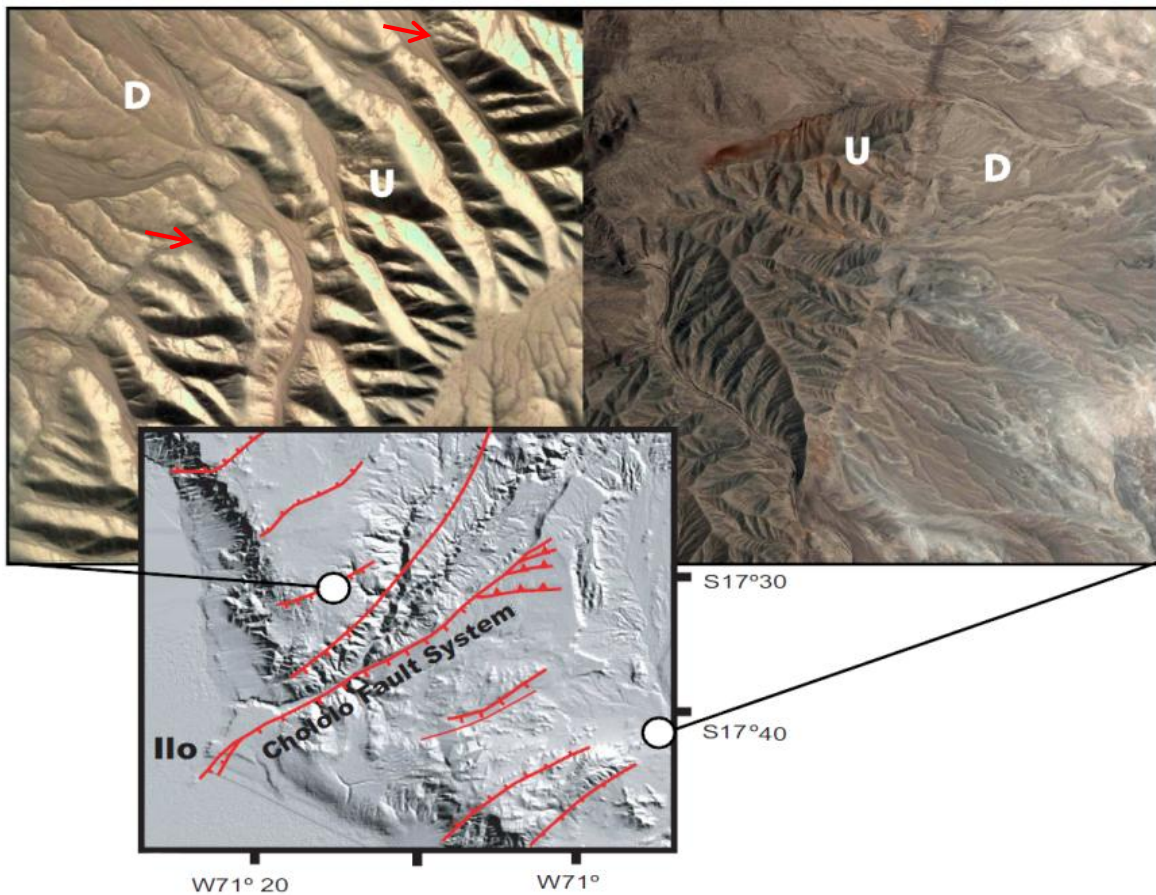
Hacia el noreste de la falla Chololo se observan otros 4 segmentos, que en conjunto forman una estructura en echelon o cola de caballo (Figura 4), estos segmentos tienen direcciones que varían entre N188° a 230° y buzando hacia el norte, tienen un movimiento de tipo inverso.

Figura 4. Detalle de dos de los segmentos de la Falla Chololo, imágenes Quickbird de Google Earth. Tomado de Audin et al., 2008

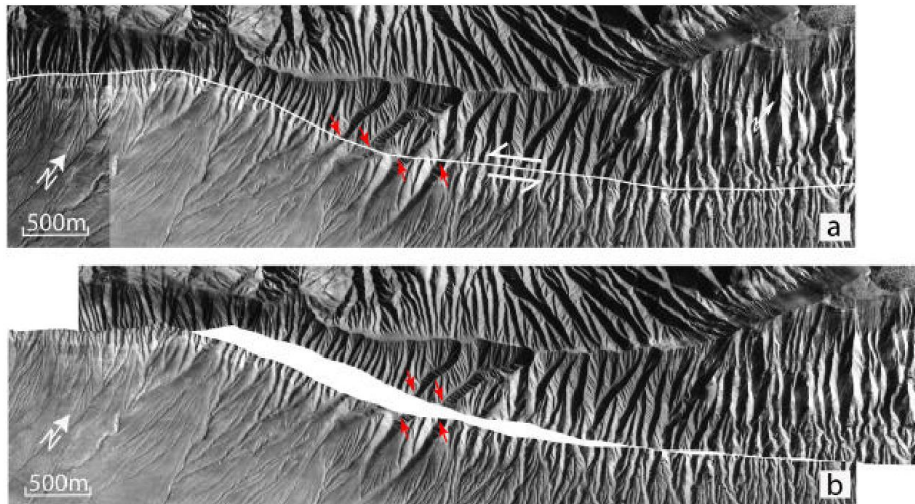
La falla afecta depósitos recientes (Holoceno), así como también el sistema de drenaje, siendo estos desplazados con un movimiento transcurrente sinistral (Figura 5), evidencias que nos indica la actividad de la estructura geológica, así mismo se puede observar que en las zonas adyacentes a la traza de falla se encuentran cenizas del volcán de Huaynaputina (1600 A.D) interestratificadas y deformadas con depósitos aluviales y deformados por la falla.

La geometría y cinemática de la falla sugiere que se trata de una falla normal con componente sinistral, presentando pliegues hacia su parte más oriental producto del acomodamiento por el movimiento de rumbo (Figura 5).

Figura 5. Fotografías aéreas mostrando en detalle la variación del drenaje producto del movimiento de la falla.

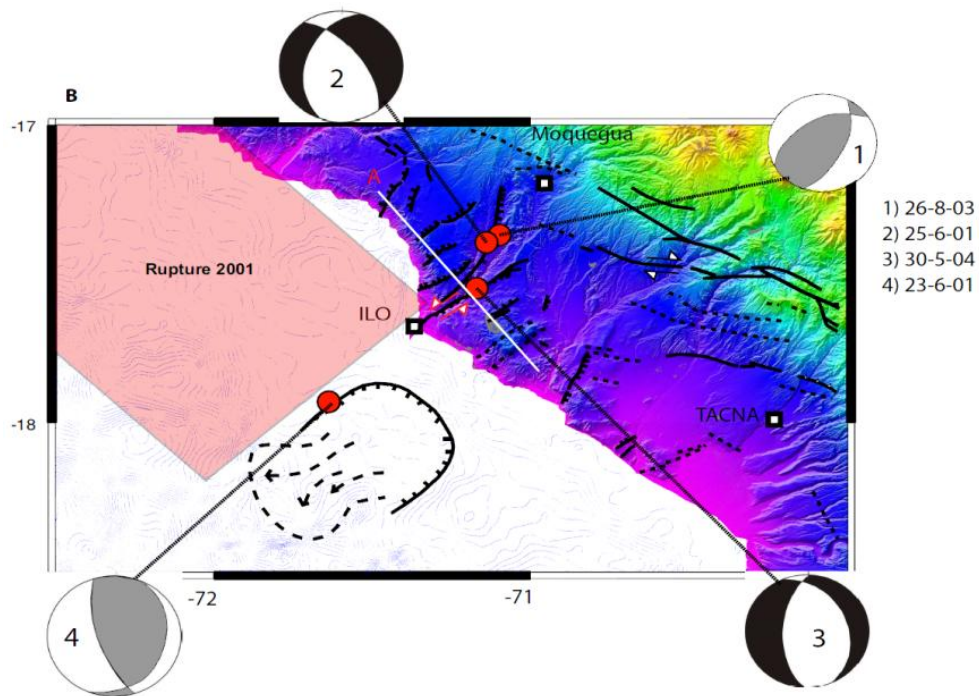
Figura 6. Imagen SRTM data donde se observa la traza de la falla Chololo y los sismos que se registraron después del sismo de Arequipa del año del 2001.

Actividad sísmica reciente pone en evidencia la actividad de la falla Chololo. Después del sismo de subducción del 2001 con epicentro en Ocoña-Arequipa, ocurrieron 4 sismos entre el 2001 y el 2004. En la Figura 6 se muestra la ubicación de epicentros de los cuatro sismos, según los mecanismos focales para los sismos 2 y 3 estos tuvieron un movimiento de tipo normal, mientras que los sismos 1 y 4 dieron mecanismos focales de tipo inverso.

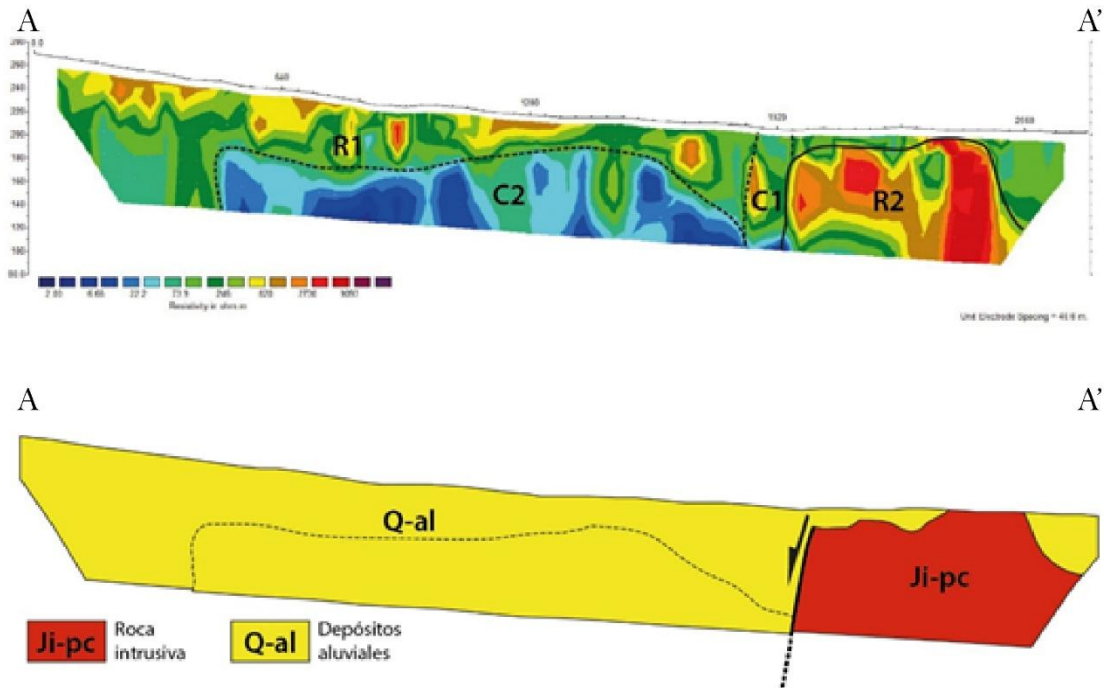
El perfil de tomografía eléctrica se realizó en el flanco izquierdo del río Ilo, en el sector denominado Pampa Inalámbrica (Figura 8), tiene una longitud total de 2.72 km y una orientación NO-SE (Figura 7), donde los valores en base a la resistividad muestran una variación lateral: (1) las resistividades bajas a moderadas (R1), se encuentran desde los 0m hasta los 1960 m. y a partir de los 2500 m hasta los 2720 m, estos sectores presentan valores de resistividad menores a 1000 Ohm.m.; (2) las resistividades altas (R2) se encuentran desde los 1960 m hasta los 2500 m con resistividades mayores a 1000 Ohm.m. (3) la zona de conductividad moderada a alta (C1), se encuentra entre los 1880 y 1960 m.; (4) la zona con conductividades altas (C2), se encuentra entre los 560 y 1880 m.

- La zona (R1) tienen resistividades bajas (< 1000 Ohm-m), representan la presencia de material gravoso y arenoso de medios fluvio-aluviales, los cuales además tienen una porosidad muy importante y la capacidad de contener aguas en subsuelo (Figura 7).
- La zona (R2) tienen resistividades altas (>1000 Ohm-m), representan a rocas graníticas de la Superunidad Punta Coles (Figura 7).
- La discontinuidad entre ambas zonas R1 y R2, indica la presencia de la falla Chololo en subsuelo (Figura 7). Esta discontinuidad en realidad está representada por un área (C1), que corresponde a la zona de falla Chololo.

- A partir de los 80 m. por debajo de la superficie se encuentra una zona altamente conductiva (C2), posiblemente relacionada con el nivel freático.

Figura 7. Perfil geofísico AA'', ubicado en la zona de Pampa Inalambrica. En el perfil geofísico (arriba), se pueden apreciar las zonas R1, R2, C1 y C2, las cuales representan zonas de distintas resistividades y conductividades. En la figura de abajo, se observa la interpretación geológica de los resultados geofísicos, donde claramente se observa dos

distintas unidades y una discontinuidad (falla Chololo) entre ellas.

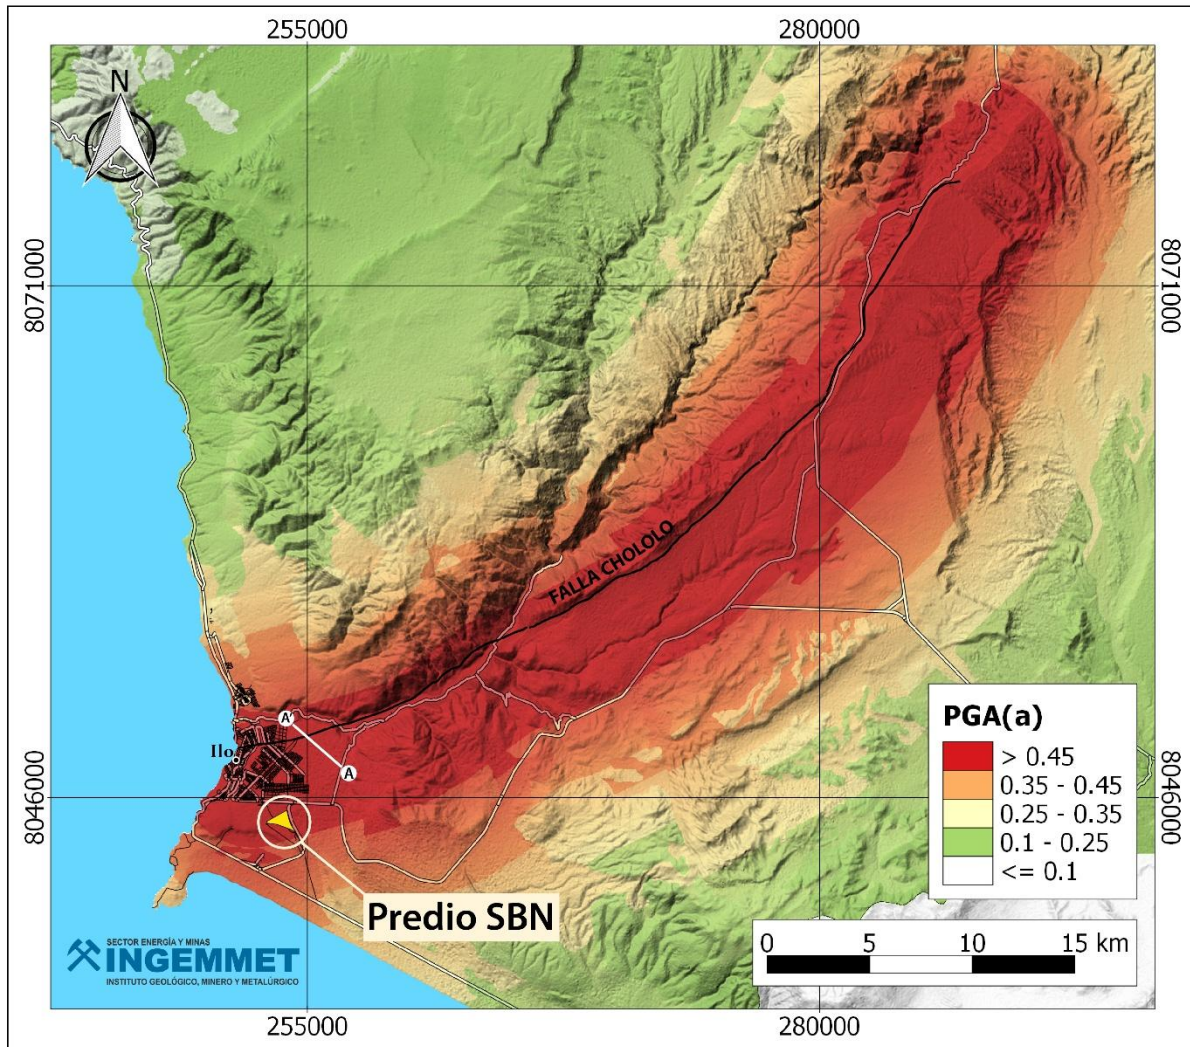
Figura 8. Mapa de aceleraciones (PGA). La escala de colores representa los valores de aceleraciones a lo largo de la falla Chololo, utilizando el rango propuesto por la norma E 030 del Ministerio de Vivienda y Construcción. En polígono amarillo se delimita el área del predio de la SBN. La línea blanca, que corta transversalmente a la falla simboliza la ubicación del perfil geofísico (AA').

Los resultados calculados muestran distintos valores, que, tomado en cuenta la Norma E.030 de diseño sísmoresistente de edificios del Perú (actualizado al 2018) se pueden clasificar en

cinco rangos. Es así que los colores rojos delimitan las zonas con aceleraciones más altas y las zonas de color verde representan las aceleraciones más bajas (Figura 8)

4. Los resultados de la geofísica realizada, al menos en Pampa Inalámbrica, permiten confirmar la presencia de la falla Chololo en subsuelo.
5. Si bien es cierto, la falla geológica de Chololo no cruza el **predio en consulta por la SBN**, se debe tomar en cuenta que una posible reactivación afectaría esta zona (Figura 8).

6. Los mapas de aceleraciones nos permiten observar áreas más susceptibles a eventos sísmicos, en este caso el plano catastral nos indica el peligro alto al que está expuesta la ciudad de Ilo y alrededores (Figura 8).

4. Si se van a realizar obras de infraestructura de mediana a gran magnitud en el área de influencia de la falla, se recomienda realizar el análisis sísmico determinístico, que relaciona los eventos sísmicos a fallas activas o potencialmente activas para representar su atenuación en el lugar. De esta manera tendremos el diseño sísmico apropiado.
