**INGEMMET, Boletín Serie C: Geodinámica e Ingeniería Geológica  
N° 81**

**Peligro Geológico en la región Arequipa**

**Lima, Perú  
2021**

**Dirección de Geología Ambiental y Riesgo Geológico**

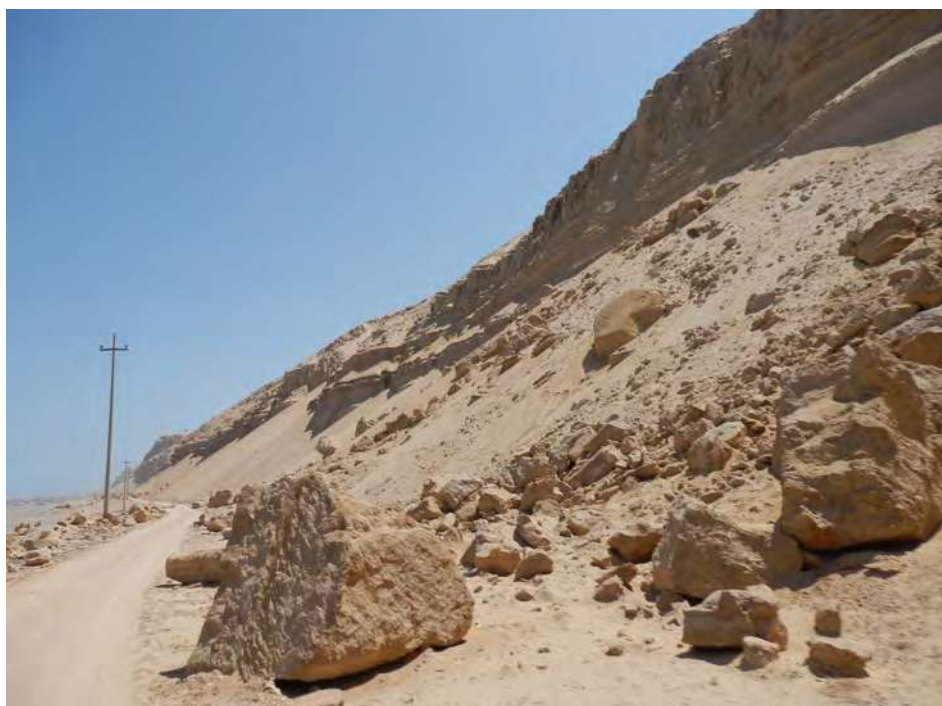
**Fotografía 6.3** Derrumbes en forma de canchales de detritos en laderas, en playa Las Cuevas, debajo del Faro.

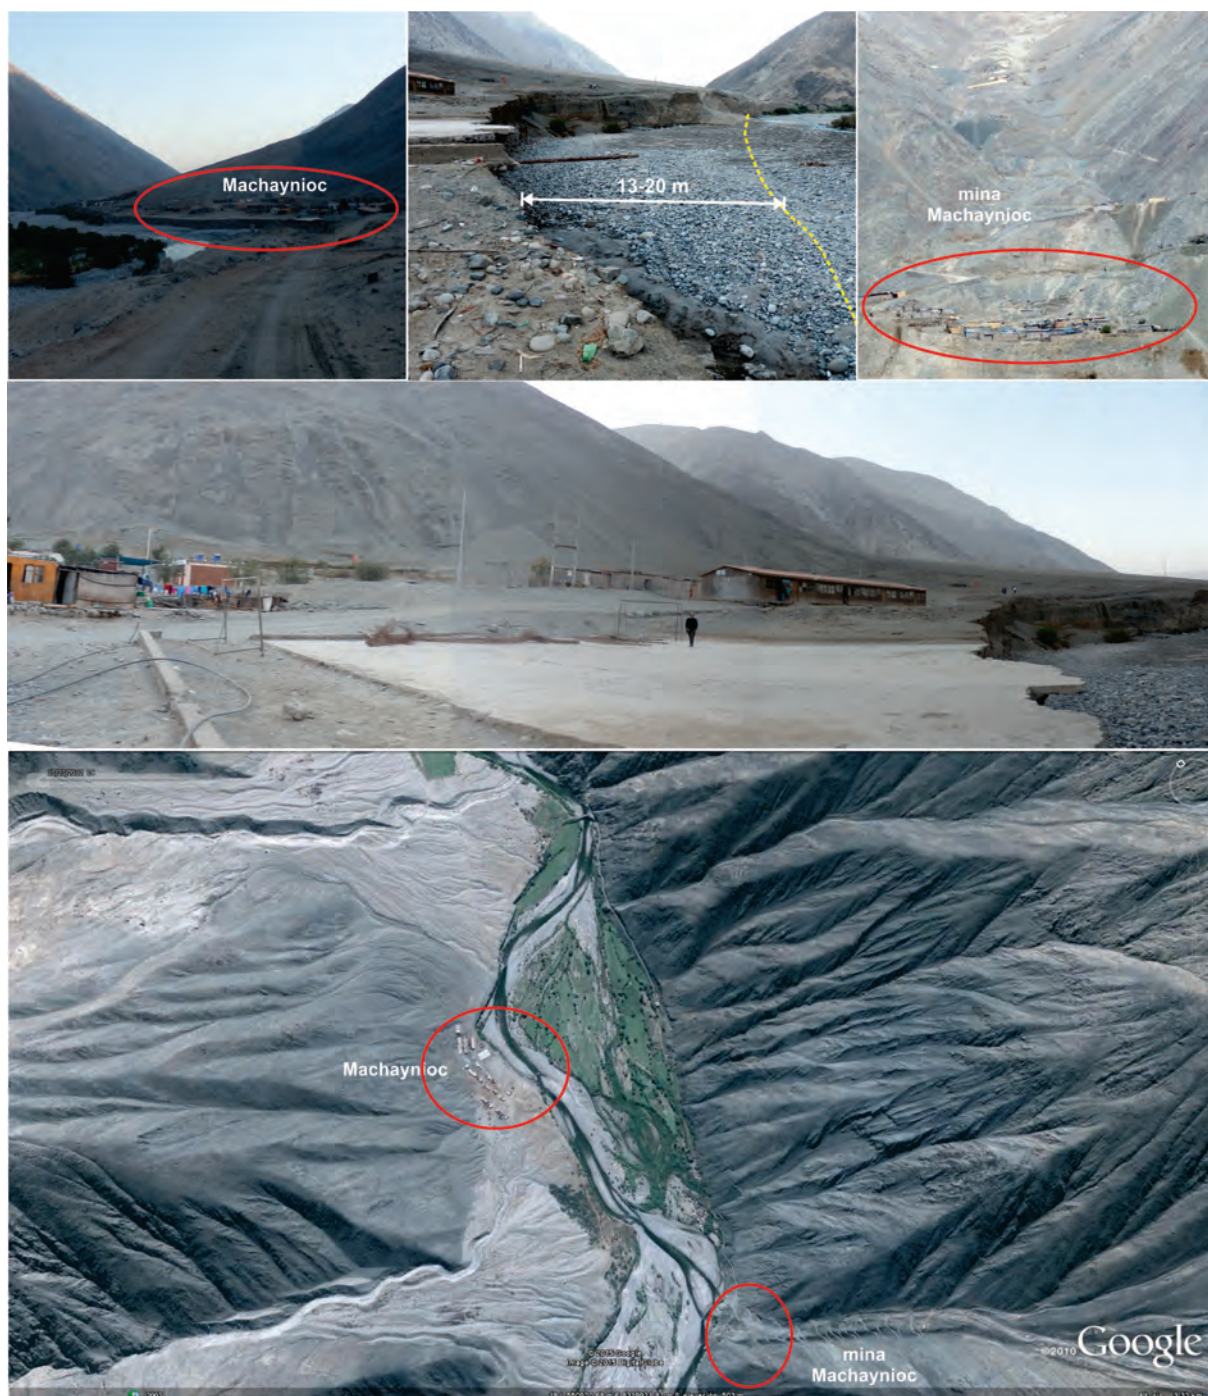
Figura 7.1 Vistas del sector Machaynioc afectado por erosión fluvial en la margen derecha del río Machaynioc. El poblado se encuentra sobre depósitos de flujos antiguos como se muestra en la imagen del Google Earth.

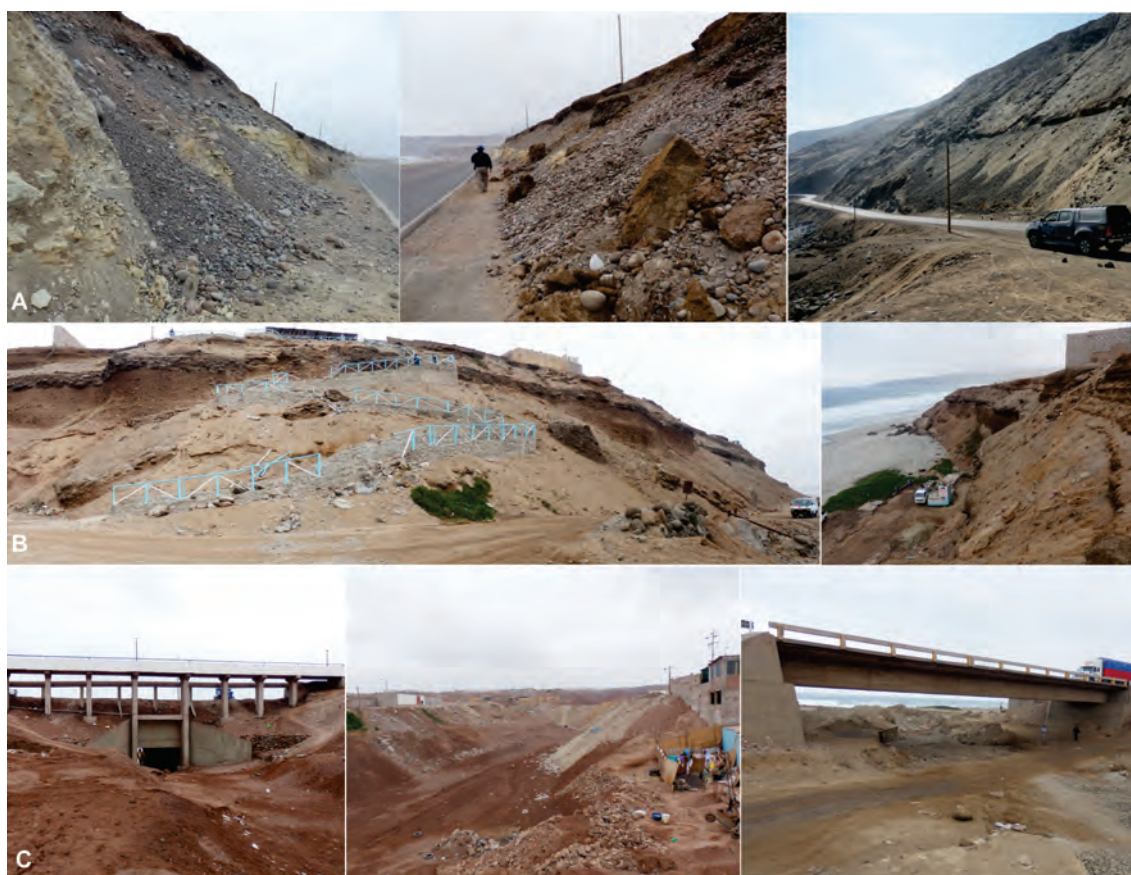
Figura 7.4 A) Derrumbes en talud superior de la carretera Panamericana con presencia de asentamientos en plataforma de la carretera Panamericana Sur km 615+100 al km 616+200. B) Sector de La Aguadita afectado por derrumbes y caída de rocas que afectaron camino peatonal a la playa. C) Quebradas Cementerio y Chala. Aguas arriba de la quebrada Cementerio, se ha obstruido el cauce de la quebrada con rellenos. Tomado el 03 de octubre del 2013, después del sismo del 25/09/13.

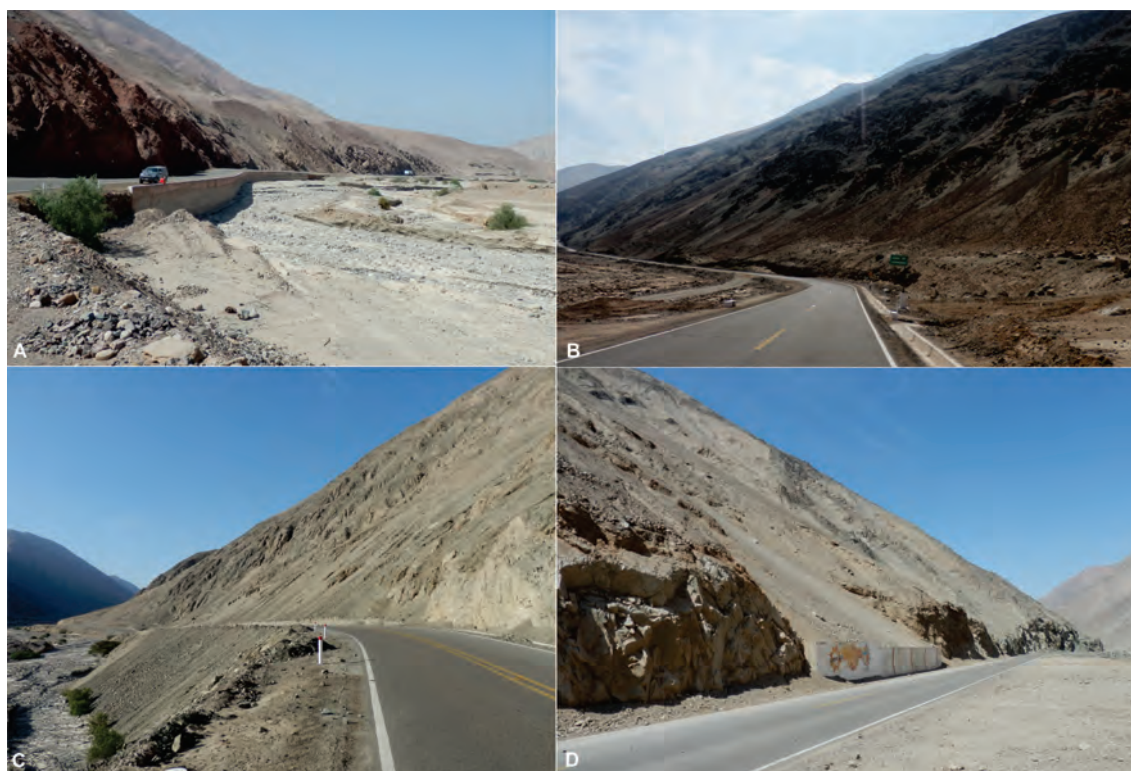
Figura 7.7 A) Erosión fluvial en la margen izquierda del río Atico, en el km 11+420 de la carretera Atico-Caravelí. B, C y D) Derrumbes en talud superior de carretera Atico-Caravelí, en los km 22+250, km 18+320, km 21+300 respectivamente.

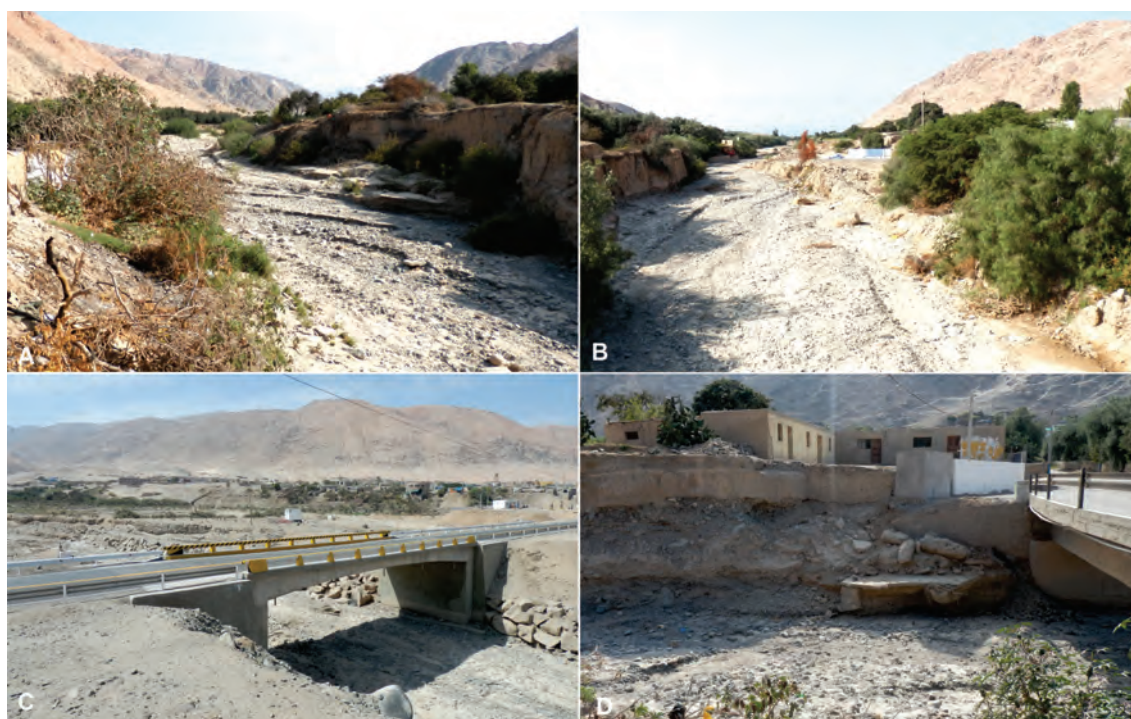
Figura 7.8 A) Erosión fluvial en la margen derecha del río Atico. B) Erosión fluvial en la margen derecha del río Atico. C) Puente La Florida. D) Puente Atico presenta daños en estribo derecho del puente.

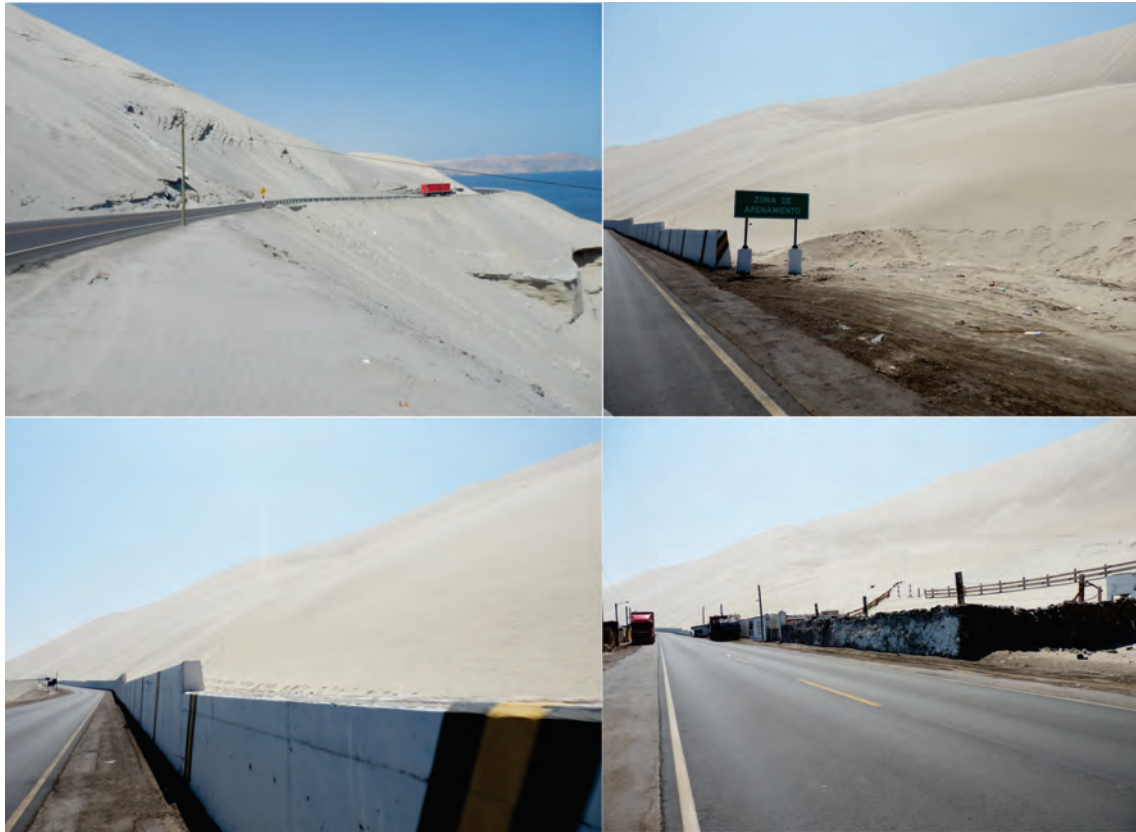
Figura 7.9 Vistas de arenamiento en cerro de Arena, en el km 743 de la carretera Panamericana Sur.

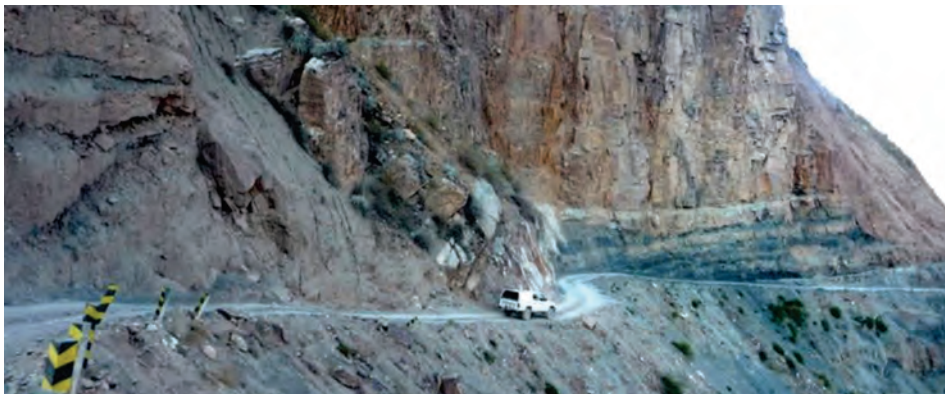
**Fotografía 7.8** Talud de pendiente muy escarpada con sustrato rocoso muy fracturado y meteorizado, susceptible a la ocurrencia de caída de rocas y derrumbes en talud superior de la carretera Andamarca-Charcana.

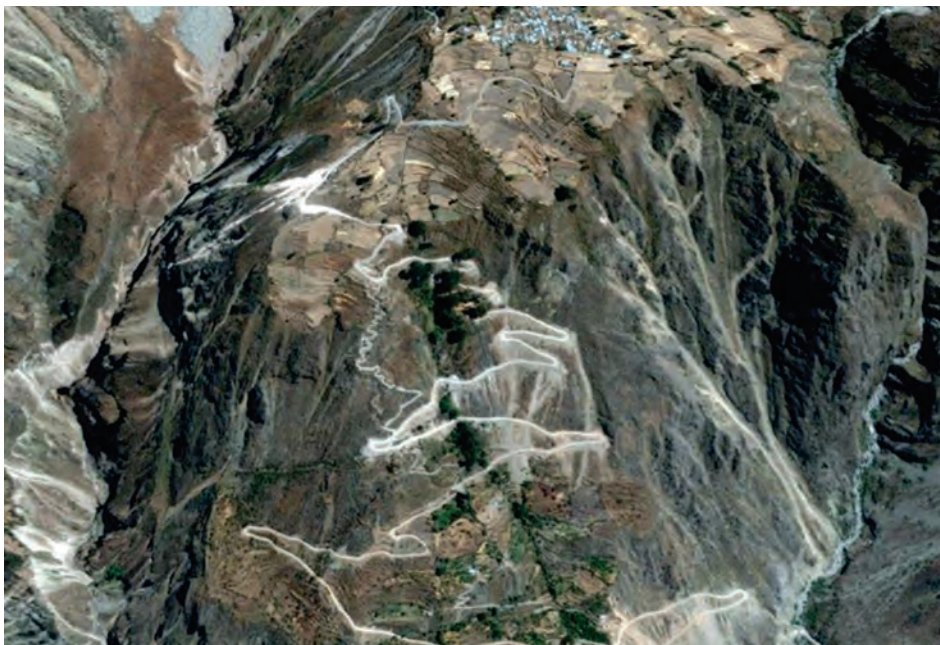
**Figura 7.25** Poblado de Huarhua asentado sobre depósito coluvio-deluvial susceptible a proceso de erosión en cárcava y deslizamientos. También se observa carreta de acceso que podría ser afectada por derrumbes. Imagen Google Earth.

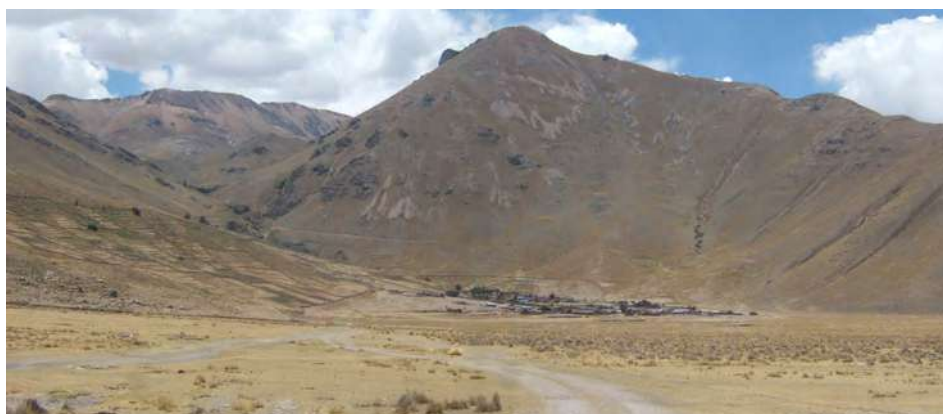
**Fotografía 7.11** Sector en la quebrada Tarcapata – Chapacoco. Flujo excepcional podría afectar al poblado de Chapacoco y a la carretera a Orcopampa.

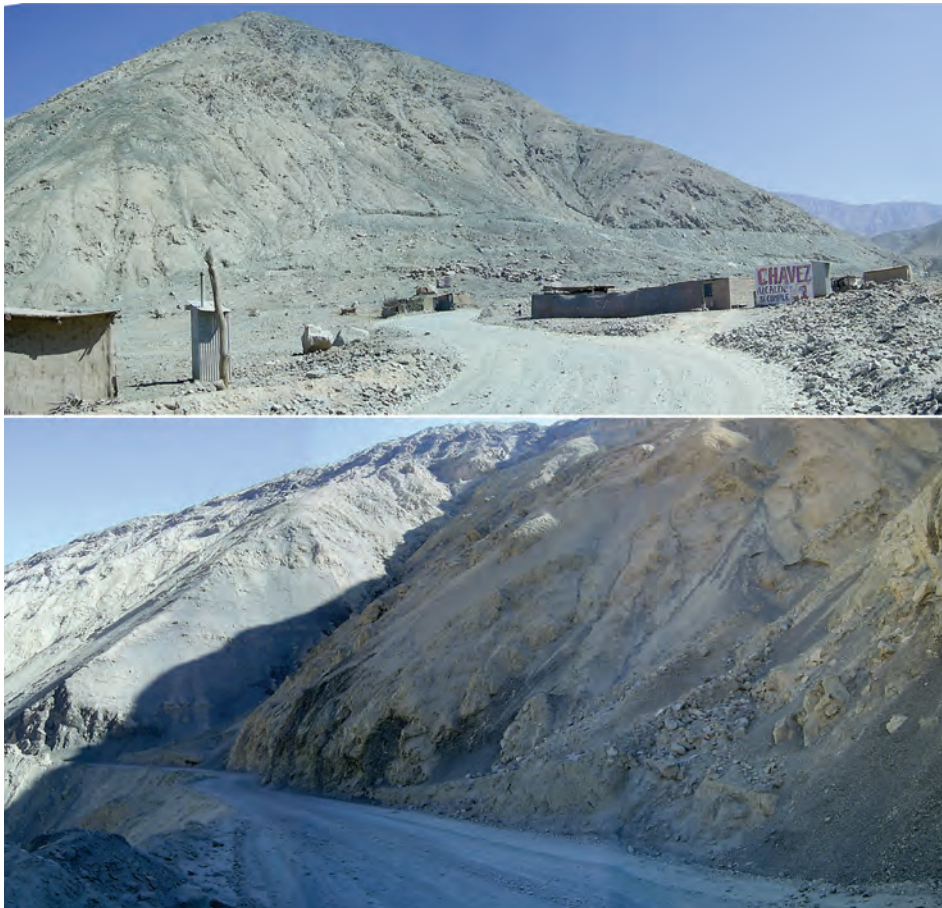
**Figura 7.32** Sector de Andamayo. Tramo de carretera de acceso a Tipan y Viraco que en épocas de lluvia es intransitable.

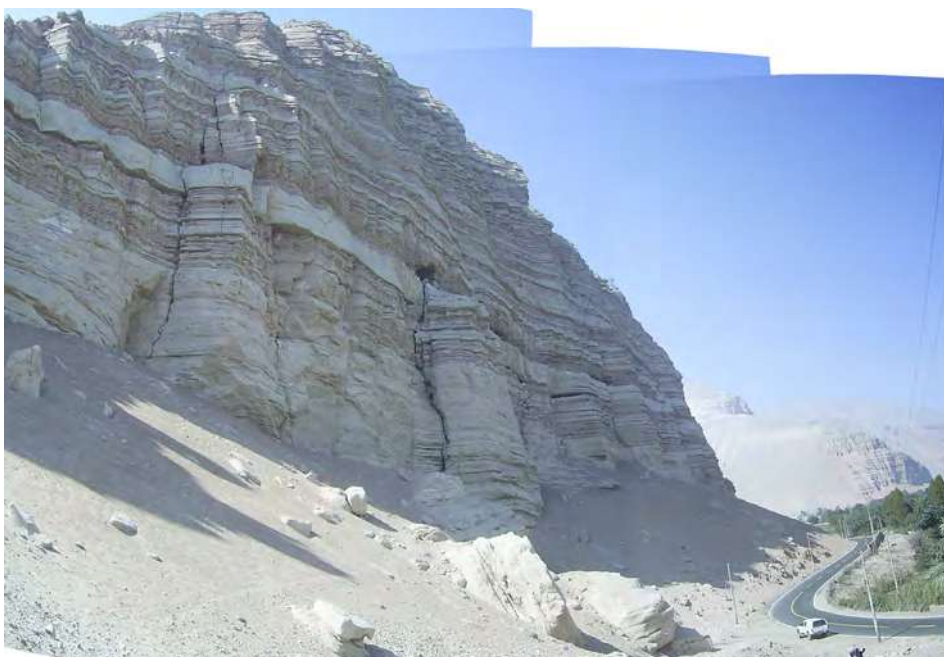
**Fotografía 7.15** Derrumbes y agrietamientos en el sector Recodo Cerro que afectan la carretera Aplao – Huancarqui.

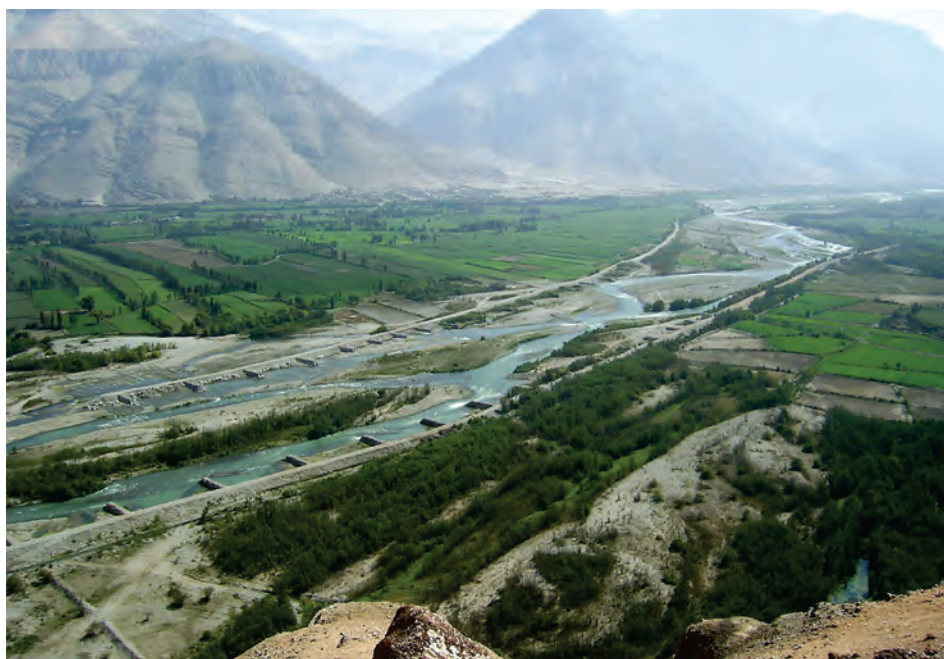
Fotografía 7.16 Área susceptible a erosión e inundación fluvial del río Majes entre Caspini y Querulpa.

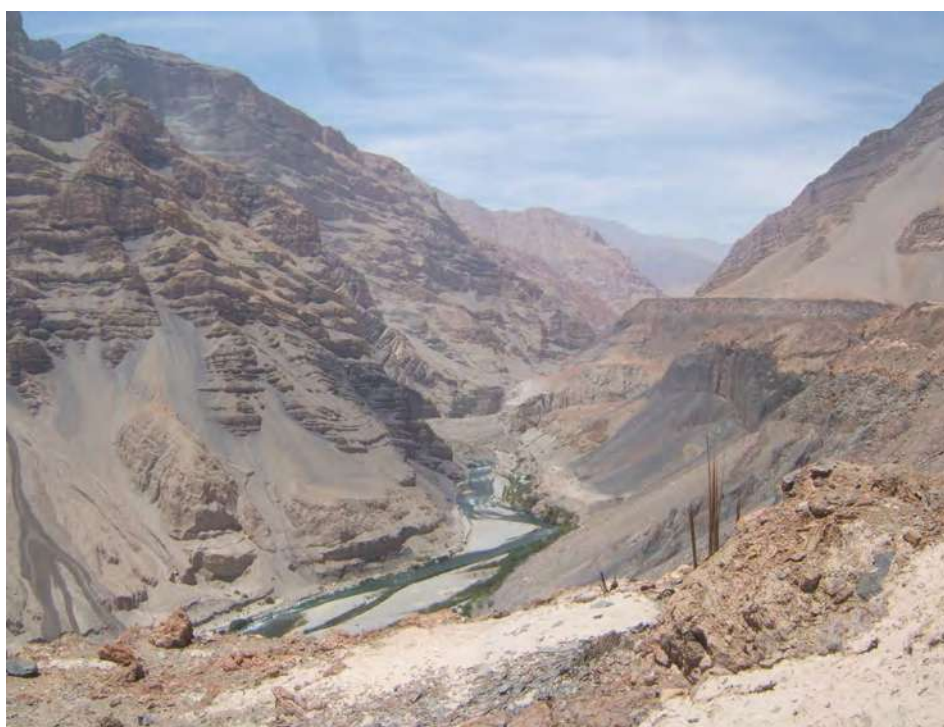
Fotografía 7.17 Vista aguas abajo del río Colca frente a Ayo. Se aprecia parte del material caído por un derrumbe del cerro Filayoc, margen izquierda, que represó el río Colca y su afluente Ayo (A): Laderas con fuerte pendiente, con secuencias del Grupo Yura muy plegadas y fracturadas que caracterizan la inestabilidad del lugar con sismos o fuertes lluvias.

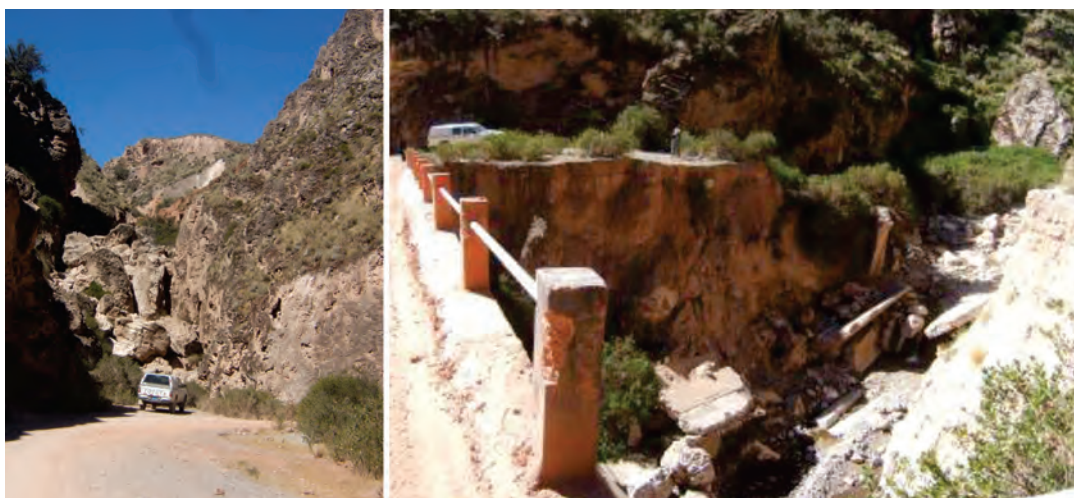
**Figura 7.34** Carretera entre Huambo y Alto Sihuas. Derrumbe en la margen izquierda de la quebrada Mulapampa, erosión por el huaico generado aguas abajo.

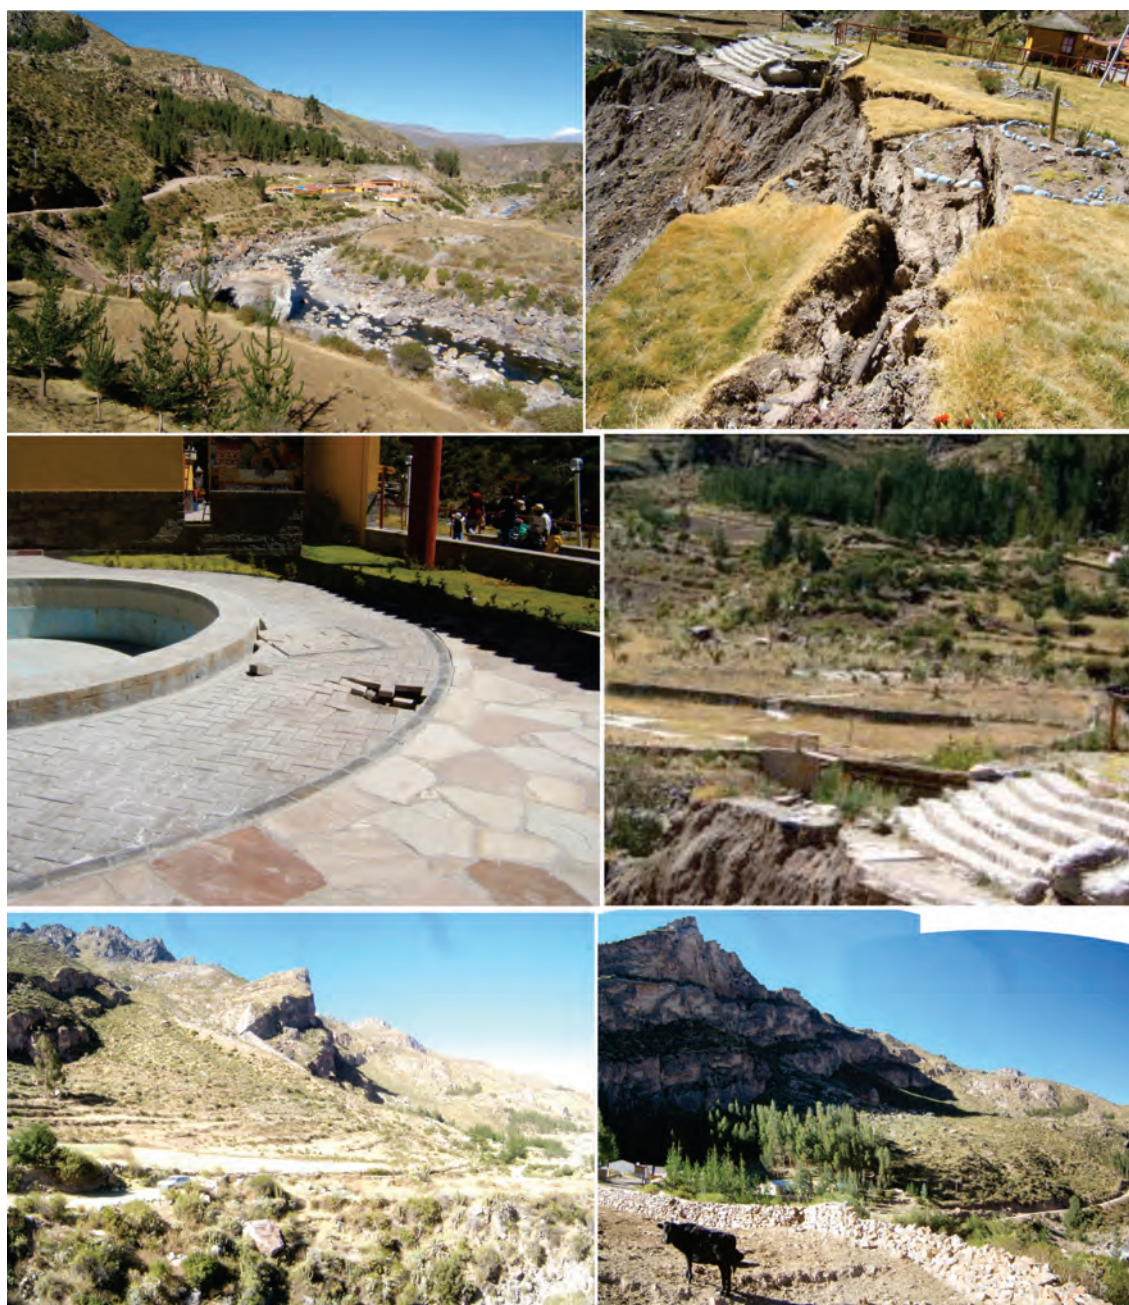
**Figura 7.41** Vistas panorámicas y de detalle de los sectores de Baños Termales “La Calera”, Pucaloma y Hospedaje el Bosque. Se ven afectados por deslizamientos, caídas de rocas y flujos que afectan la infraestructura del lugar y los vehículos que transitan por la zona.

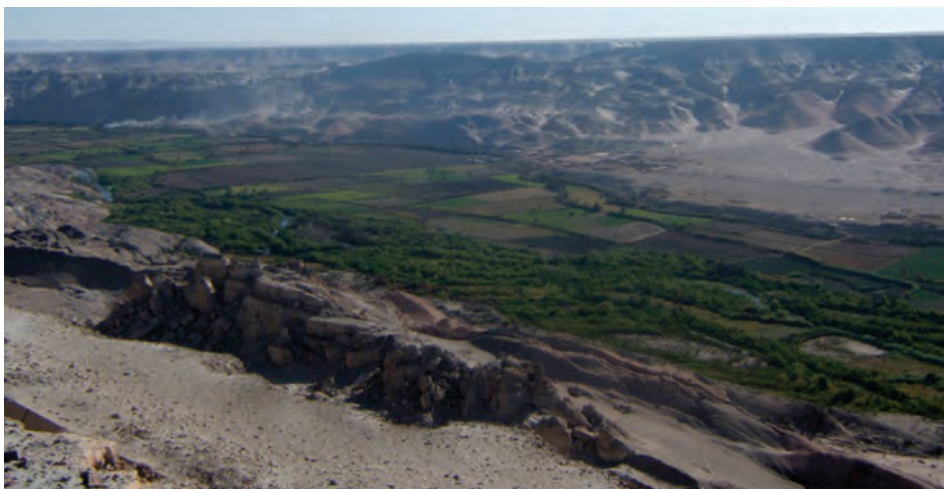
Fotografía 7.24 Deslizamiento y erosión de laderas (cárcavas) en el sector La Capilla, margen derecha del río Vitor.

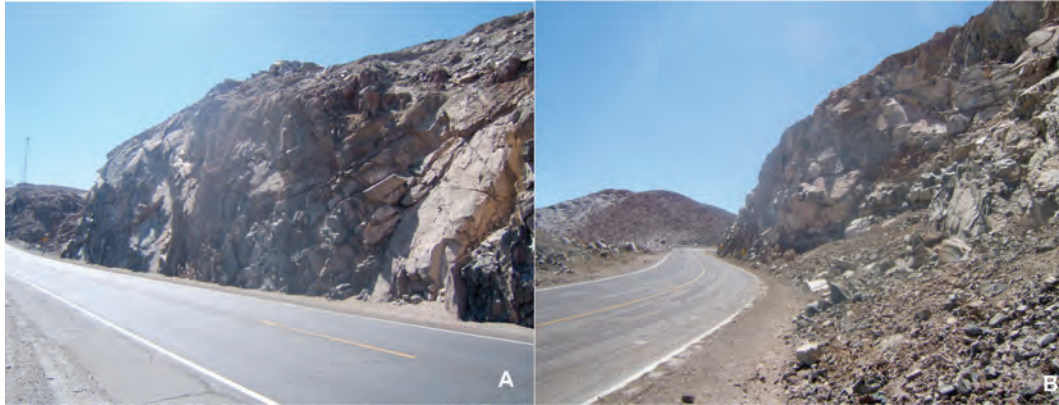
**Figura 7.45** A) Taludes propensos a caída de rocas y derrumbes en tramo de la variante de Uchumayo. B) Rocas fracturadas que pueden generar caídas de rocas. Antigua carretera Panamericana.

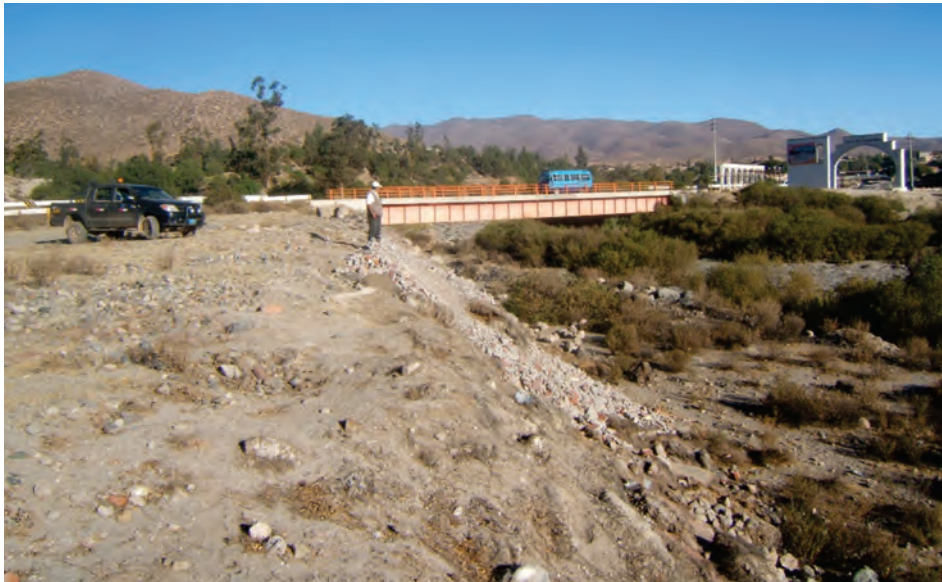
**Fotografía 7.29** Río Yarabamba. Botadero de desmonte en la margen derecha que estrecha su cauce.

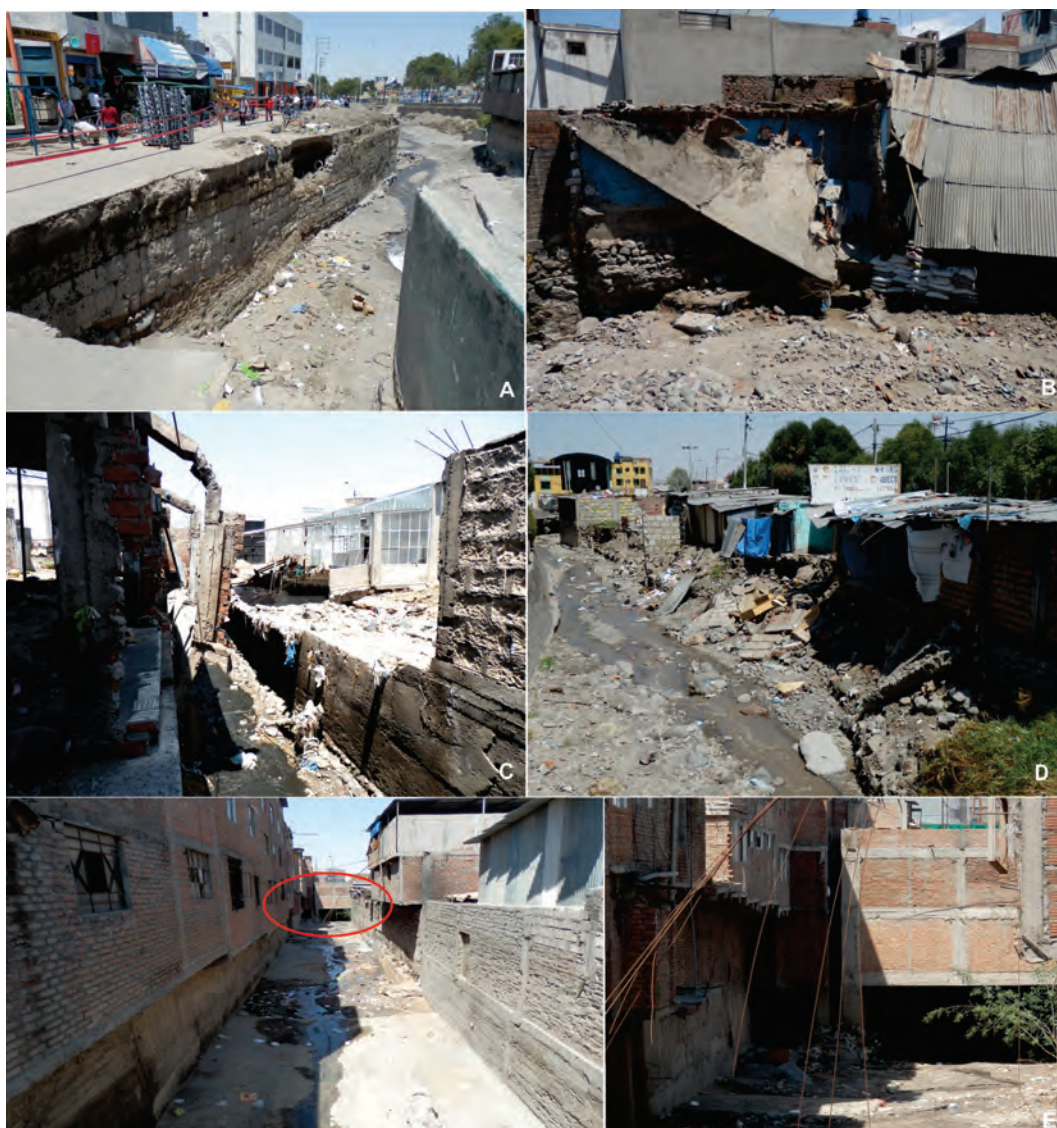
**Figura 7.51** A) Colapso de muros de contención en la margen izquierda de torrentera, con pérdida de plataforma de la calle Virgen del Pilar. Este colapso permitió el descubrimiento de un muro antiguo a más de 1 m detrás del actual con 17 m de ancho. B) Colapso de muros de los puestos del mercado del Altiplano. C) El cauce de la torrentera se ha estrechado a 4.54 m de ancho por construcción de edificaciones. Por efecto del flujo, socavó los cimientos del muro de contención en la margen izquierda, lo que generó el colapso de las columnas de la fábrica textil y el rebose en ambas márgenes, en el pasaje Victoria. El puente en forma de arco a 11 m aguas abajo tiene un ancho de 3.78 m, el cual estranguló aún más la torrentera. D) Intersección de la Av. Venezuela con el pasaje Jacinto Ibáñez, frente a la Urb. Juan El Bueno. Allí se encuentran ubicadas 6 viviendas y un total de 20 personas que habitan dicho espacio. En la margen derecha de la torrentera, pese a que se realizó la limpieza del cauce, es evidente que las viviendas han avanzado hacia el cauce de la torrentera. Al incrementar el caudal de la torrentera el 8 de febrero, se represó debido a un obstáculo en el puente Vidaurrázaga (letrero de centro comercial). Al desfogar, erosionó 93 m en su margen derecha. E) El cauce de torrenteras se encuentra invadido por edificaciones que, por ganar terreno, han construido por encima de la torrentera.

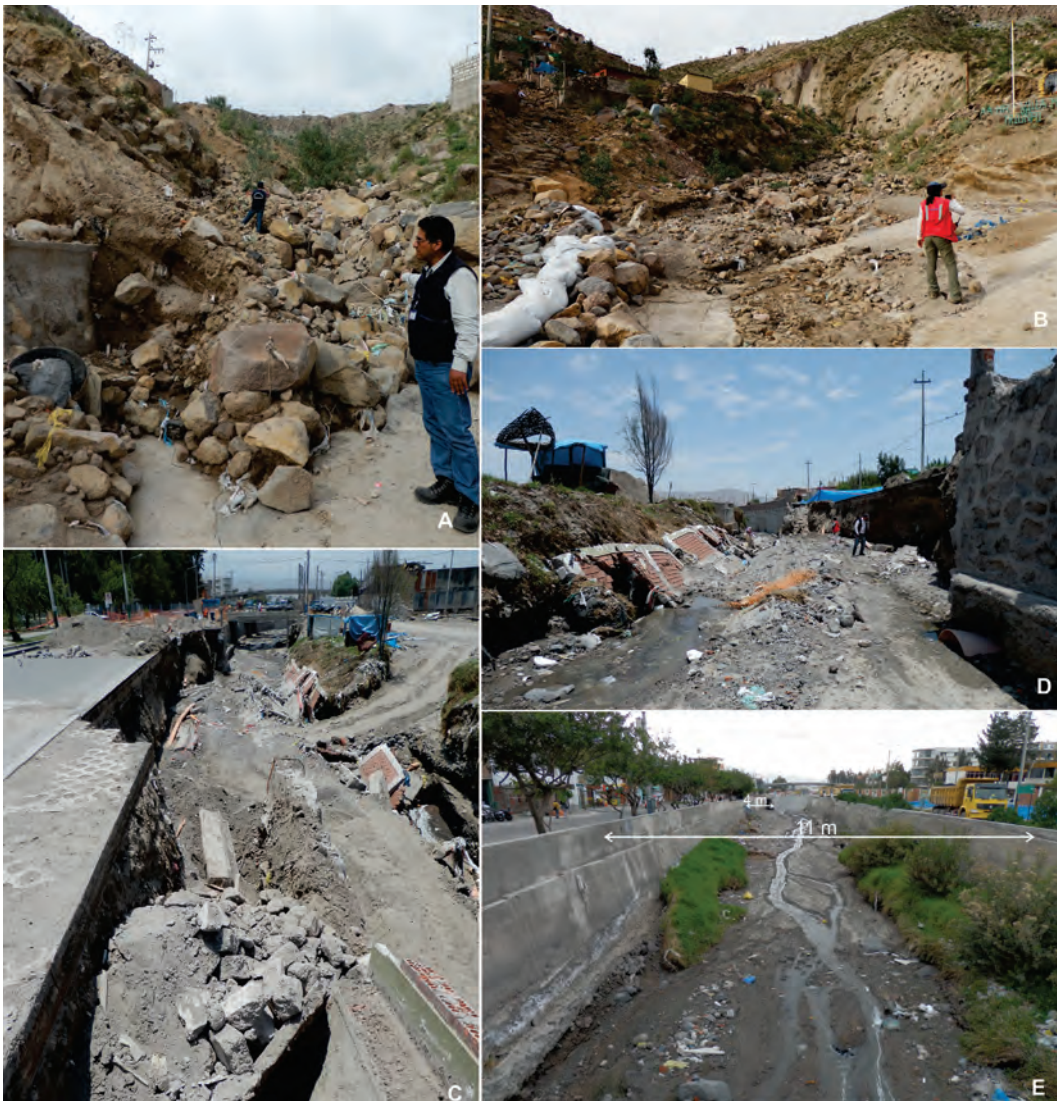
**Figura 7.53** A y B) Las cabeceras de las torrenteras se encuentran afectadas por deslizamientos y flujos. Además, los cauces se encuentran colmatados de material, sector La Rinconada, distrito Mariano Melgar. C) Av. Los Incas y Agricultura (altura de la Gerencia Regional de Salud). Estrechamiento del cauce por obras del bypass de 13 a 4 m de ancho con muros de contención de 4 a 5 m de alto.

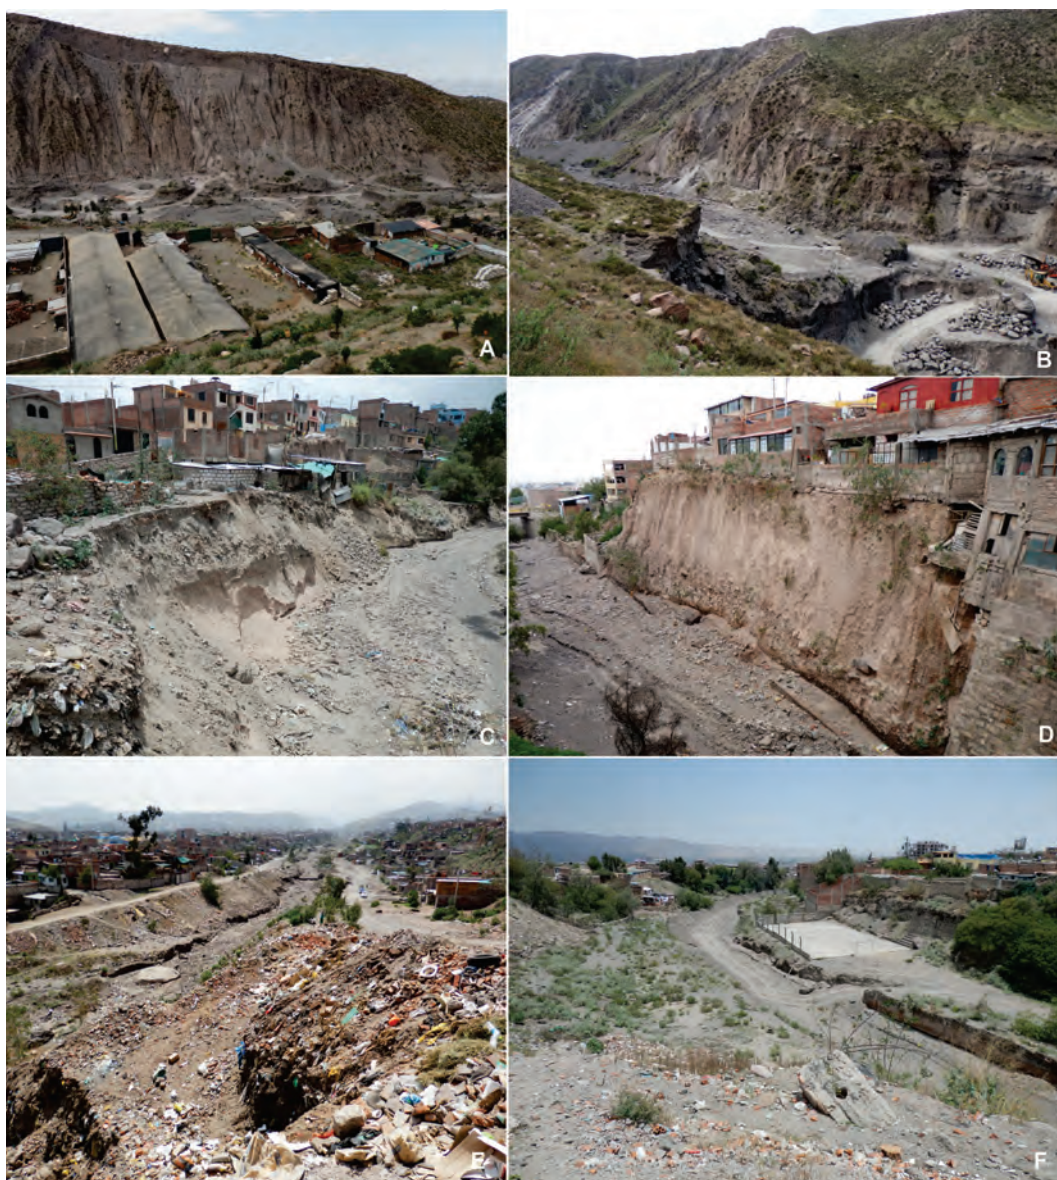
**Figura 7.54** A) Erosión de laderas de tipo cárcavas y derrumbes en ambas márgenes de la quebrada San Lázaro (parte alta) aportan material suelto al cauce de la quebrada. B) Presencia de canteras en el cauce de la quebrada San Lázaro acumula material suelto. C y D) Viviendas se encuentran al borde del acantilado formado en la quebrada San Lázaro, algunas ya han colapsado. E). Desmonte y basura acumulada en la parte alta de la quebrada San Lázaro. F) Plataforma deportiva en terraza baja de la quebrada San Lázaro.

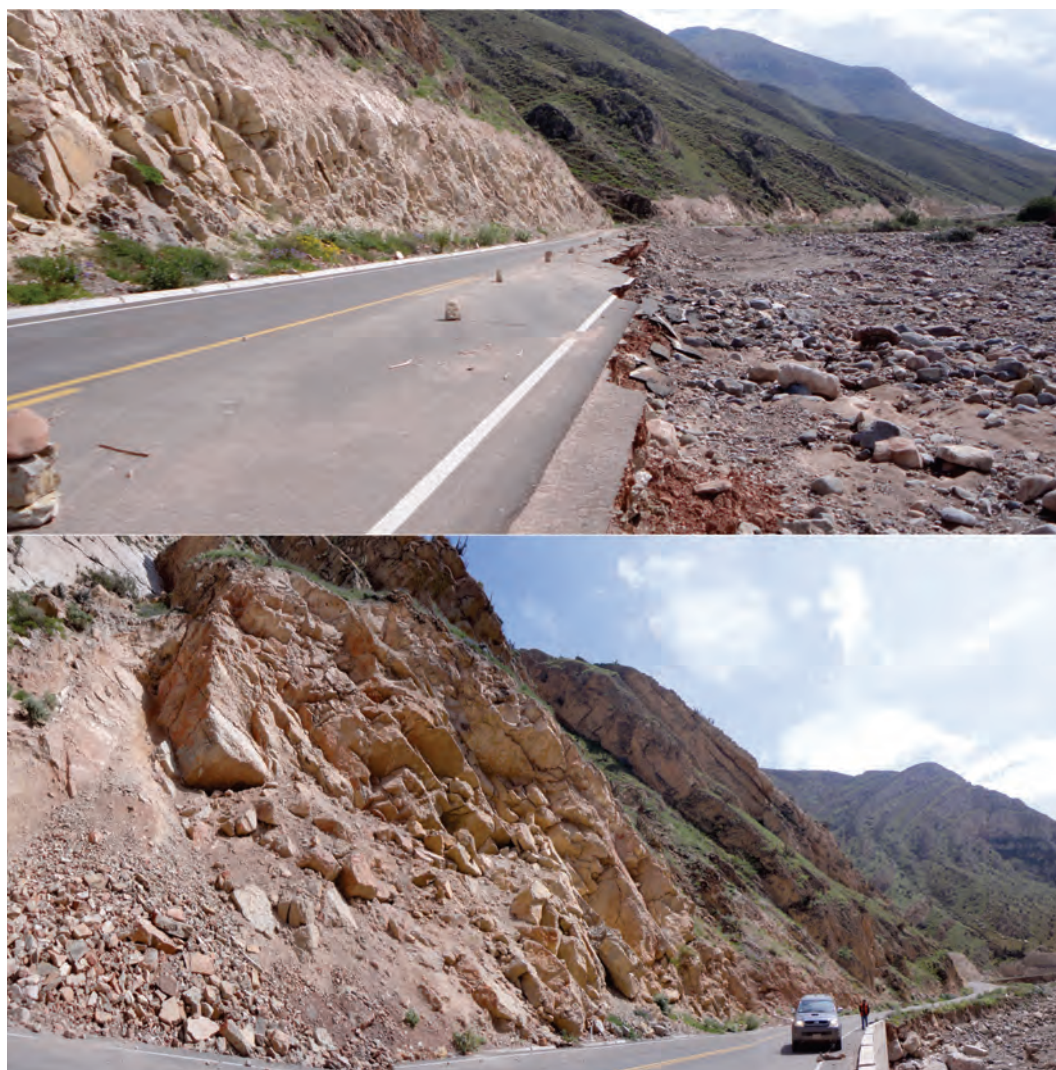
Figura 7.57 Quebrada Liquirca aumentó su caudal en el periodo lluvioso 2012, lo que generó erosión fluvial en la margen derecha, afectando tramo carretero Yura-Huanca en 100 m (Km 9+720).
