**INGEMMET, Boletín Serie C: Geodinámica e Ingeniería Geológica
N° 82**

Peligro geológico en la región Tacna

Dirección de Geología Ambiental y Riesgo Geológico

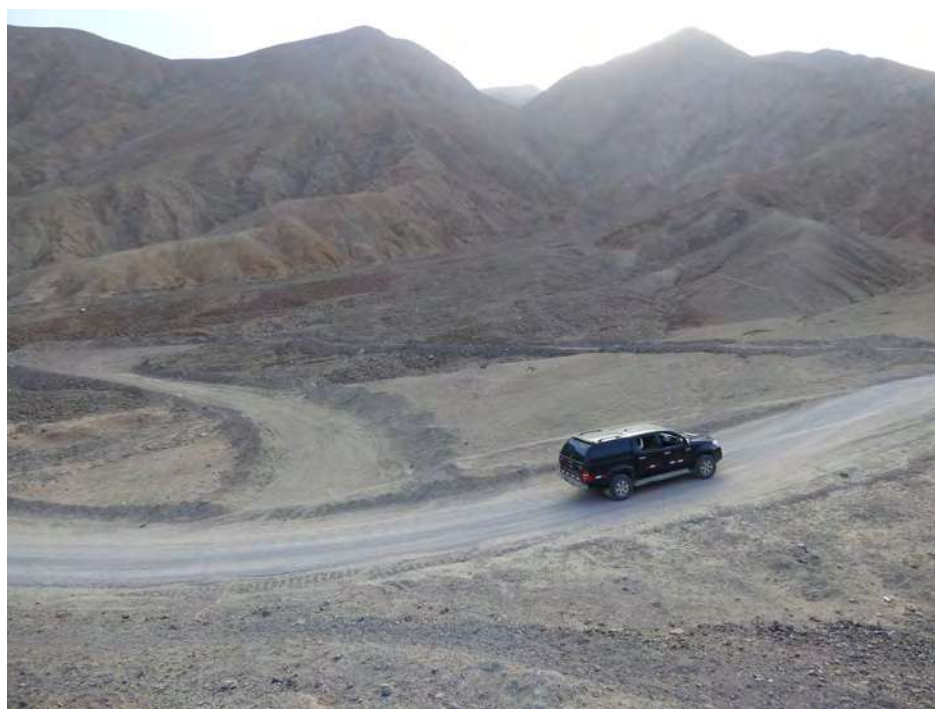
Fotografía 6.1 Zona de huaicos en las quebradas que descienden del cerro Rocoso, en la margen derecha del río Sama. Entre los sectores Coruca y Sambalay Chico, distrito de Inclán.

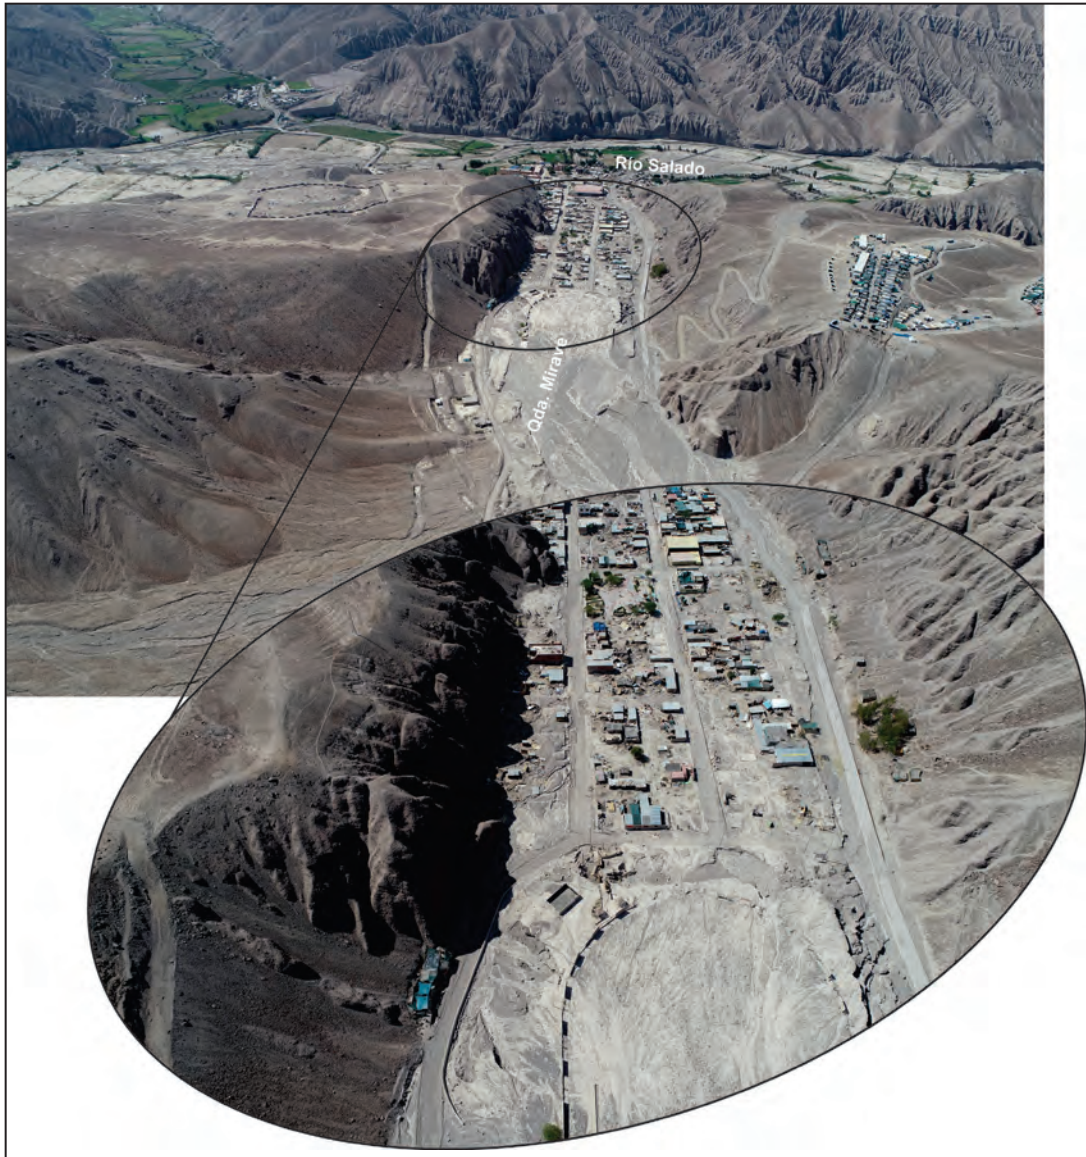
Figura 6.9 Huaico del 8 de febrero de 2019 en la quebrada Mirave, destruyó el poblado del mismo nombre en el distrito de Ilabaya, con vista hacia el sureste.

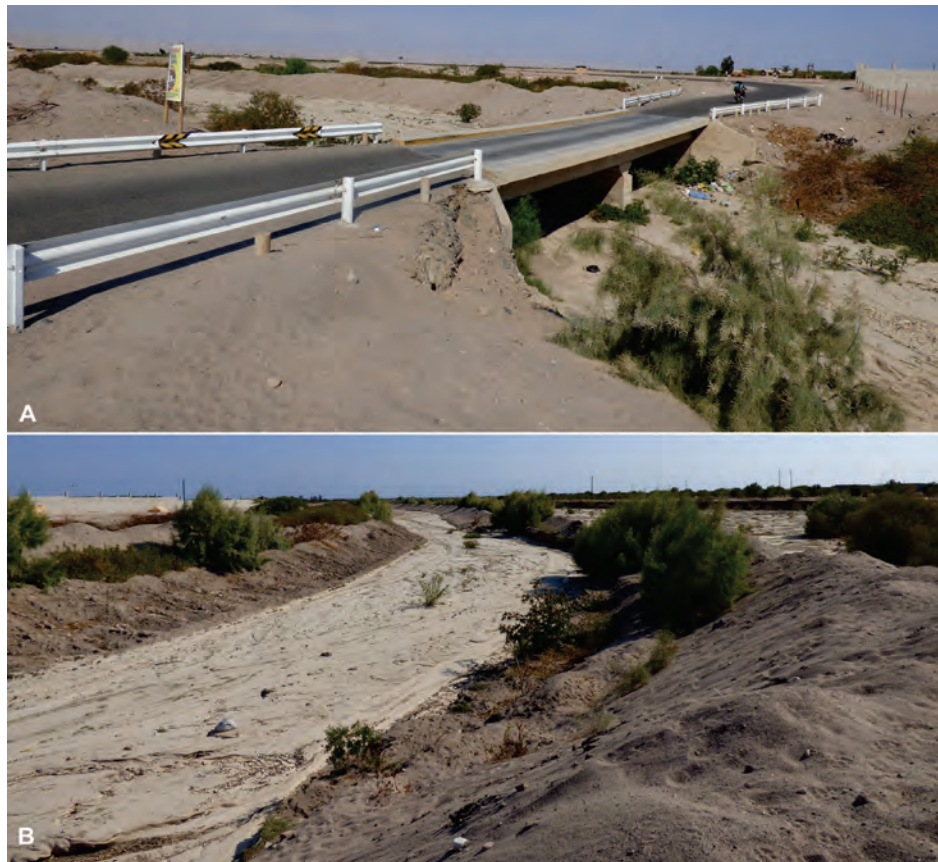
Figura 6.12 Flujo de lodo en la quebrada Hospicio (A), aguas abajo se desbordó afectando terrenos de cultivo, distrito de Inclán (B).

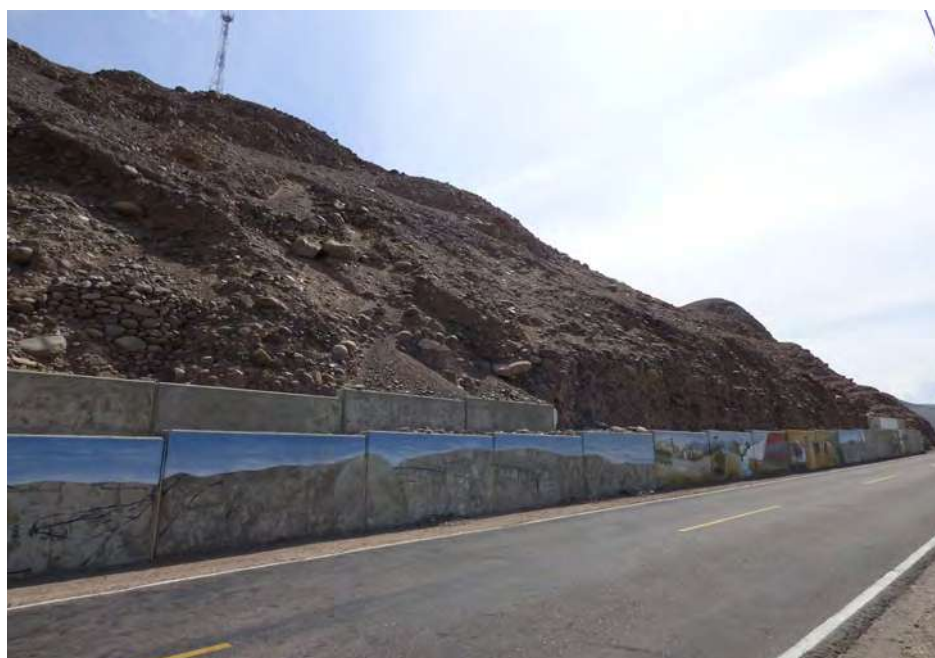
Fotografía 6.2 Derrumbes en talud superior de carretera Locumba-Mirave, sector Huancarane, distrito de Ilabaya, con vista al noreste. Se distingue muros de contención en el talud inferior de la carretera.

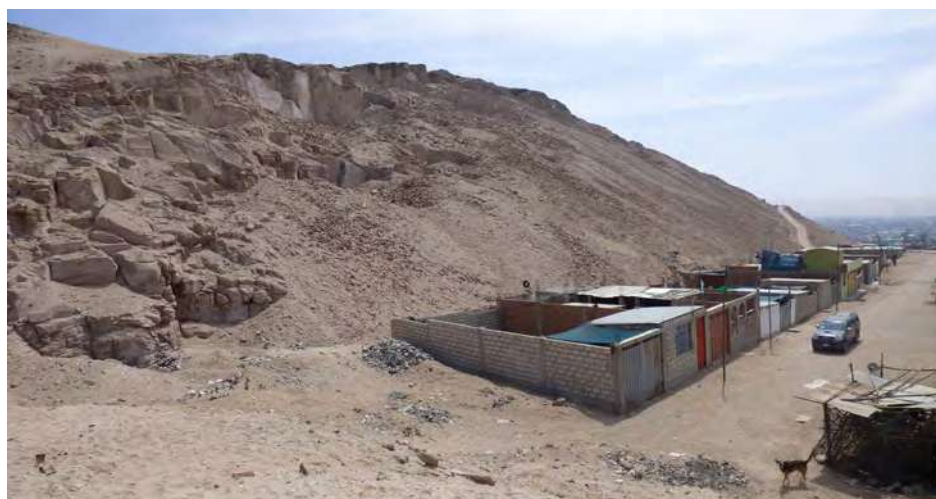
Fotografía 6.4 Caída de rocas en la Asociación de Vivienda La Florida, margen izquierda de la quebrada del Diablo, distrito de Tacna, con vista al este. Se distingue varias familias de discontinuidades en las rocas que generan roturas planares y en cuña.

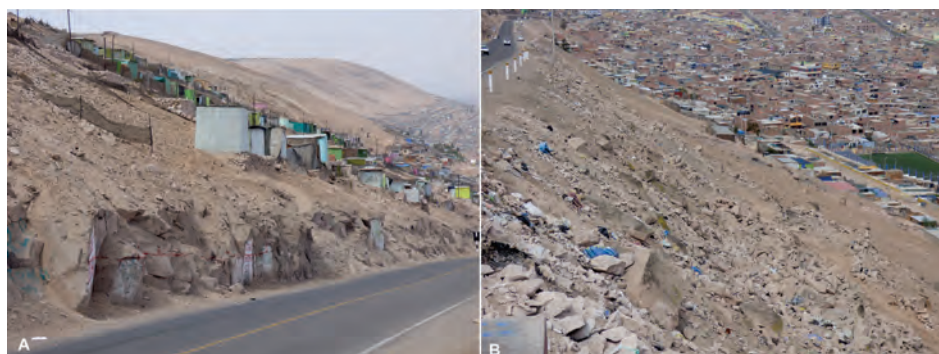
Figura 6.14 Caída de rocas en la Asociación Villa Intiorko, en el talud superior (A) e inferior (B) de la carretera Tacna-Tarata.

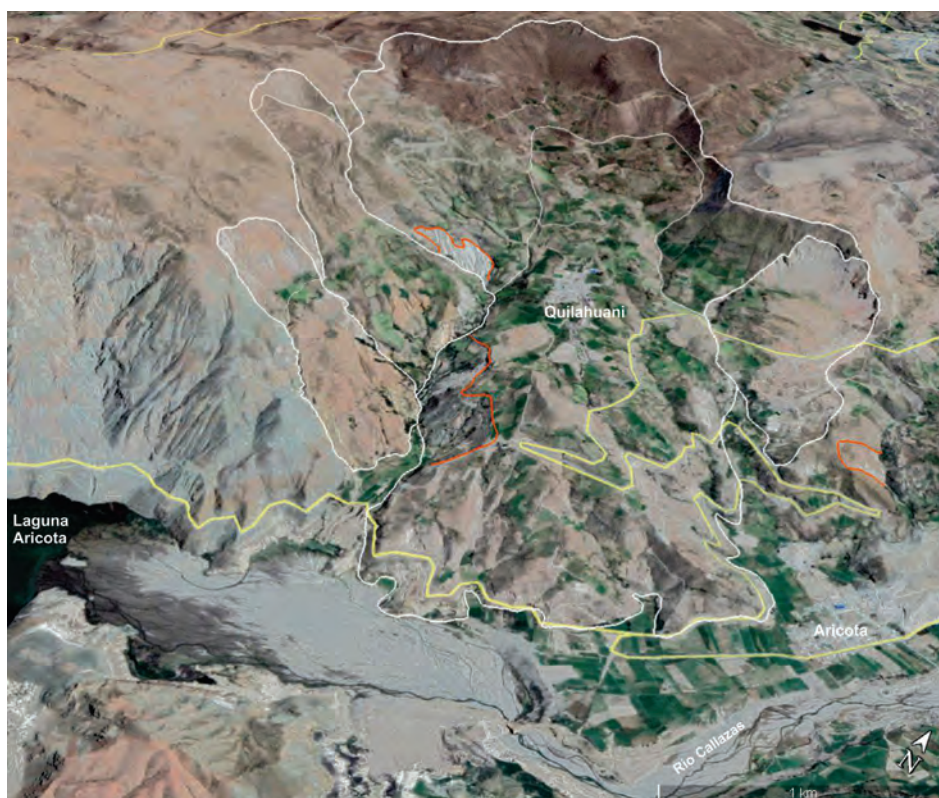
Figura 6.15 Deslizamiento de Quilahuani con reactivaciones en la margen derecha del río Callazas, distrito de Quilahuani. Vista del Google Earth.

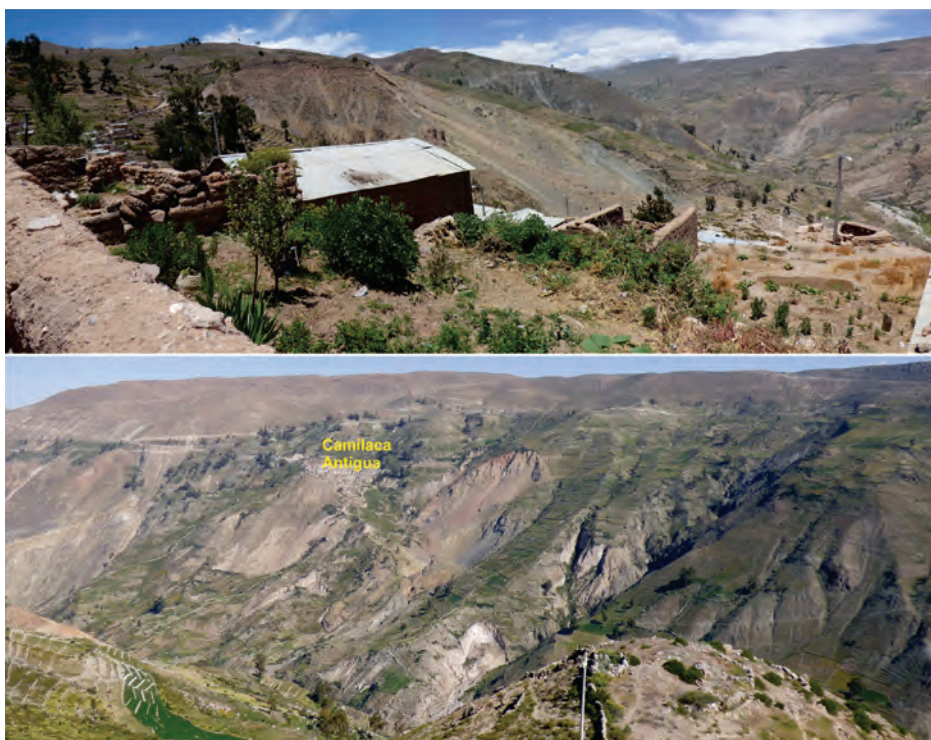
Figura 7.3 Deslizamiento y derrumbes en margen derecha del río Camilaca, sector Camilaca Antigua.

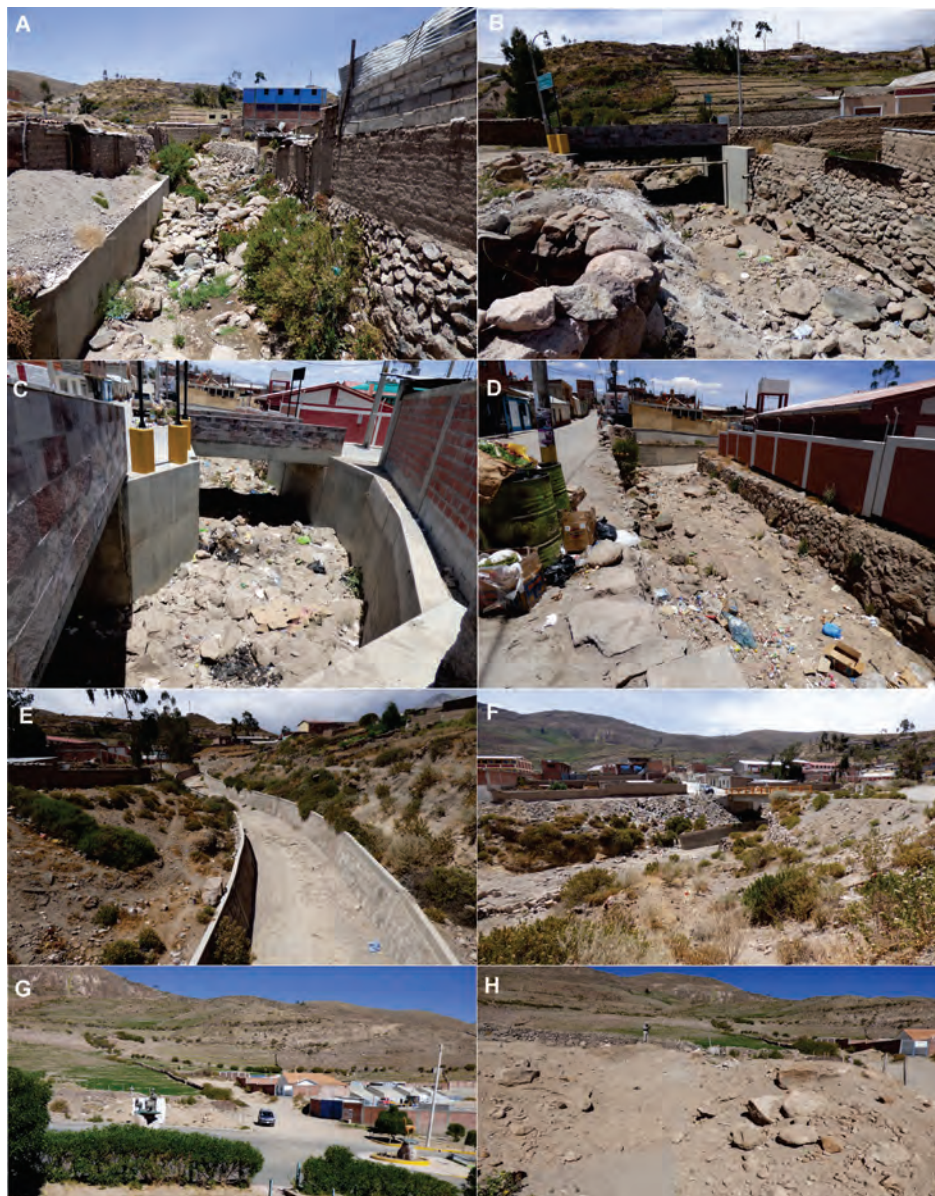
Figura 7.7 A) Vista del cauce colmatado del río Candarave, aguas arriba del puente 2 de Mayo; B) Vista del cauce estrangulado y colmatado aguas arriba del puente El Triunfo; C y D) Cauce colmatado encauzado por partes, aguas abajo del puente Dos de Mayo; E y F) Canalización de una parte del río Candarave hasta el puente Candarave de 14 m de longitud, como se observa en las vistas anteriores, en la parte alta el cauce se encuentra estrangulado (5-6 m) y colmatado; G y H) depósito del último huaico acarreado por la quebrada Jucuturi.

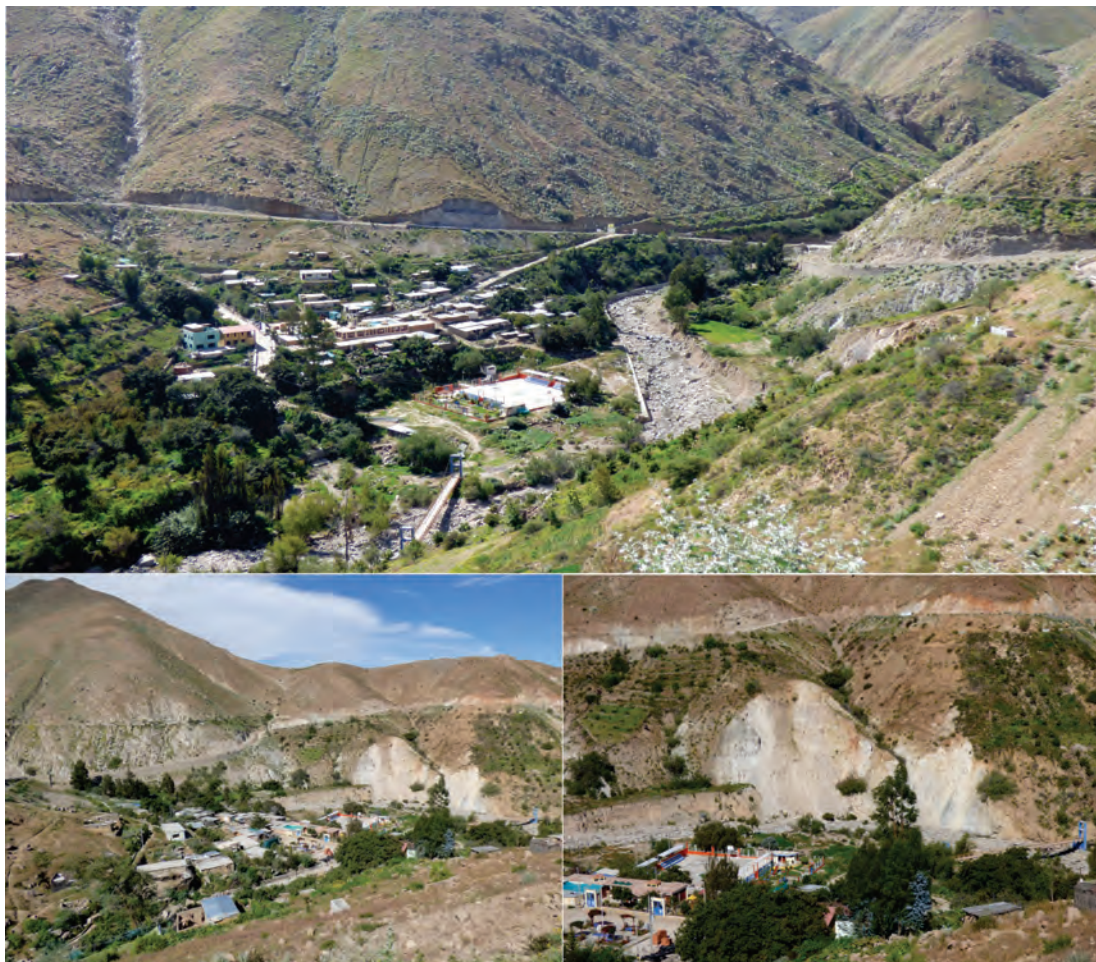
Figura 7.15 Poblado Higuerani en la margen derecha de la quebrada Micalaco afectado por erosión fluvial e inundación en ambas márgenes, también es afectado por huaicos que discurren por las cárcavas.

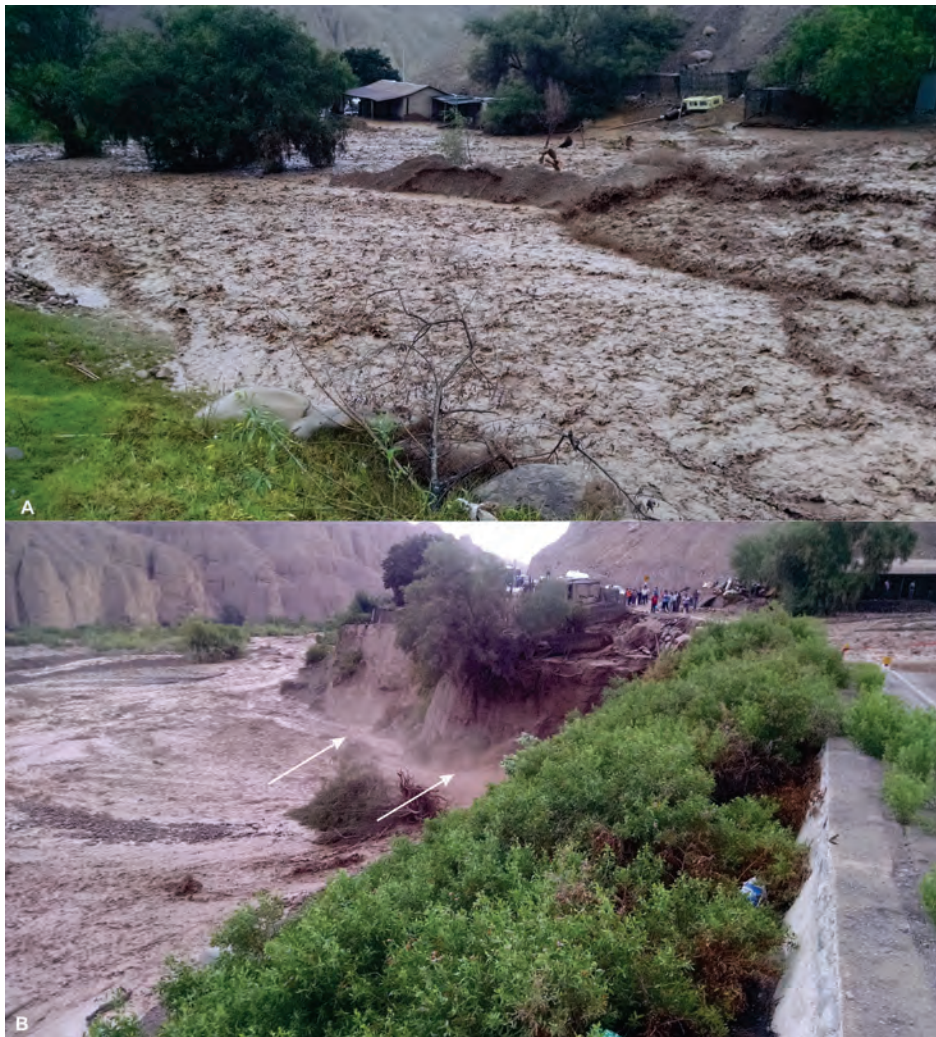
Figura 7.16 Flujo de lodo y erosión fluvial en la quebrada cabecera, sector Pachana, distrito de Ilabaya
(Fuente: Defensa Civil de Ilabaya, 2015).

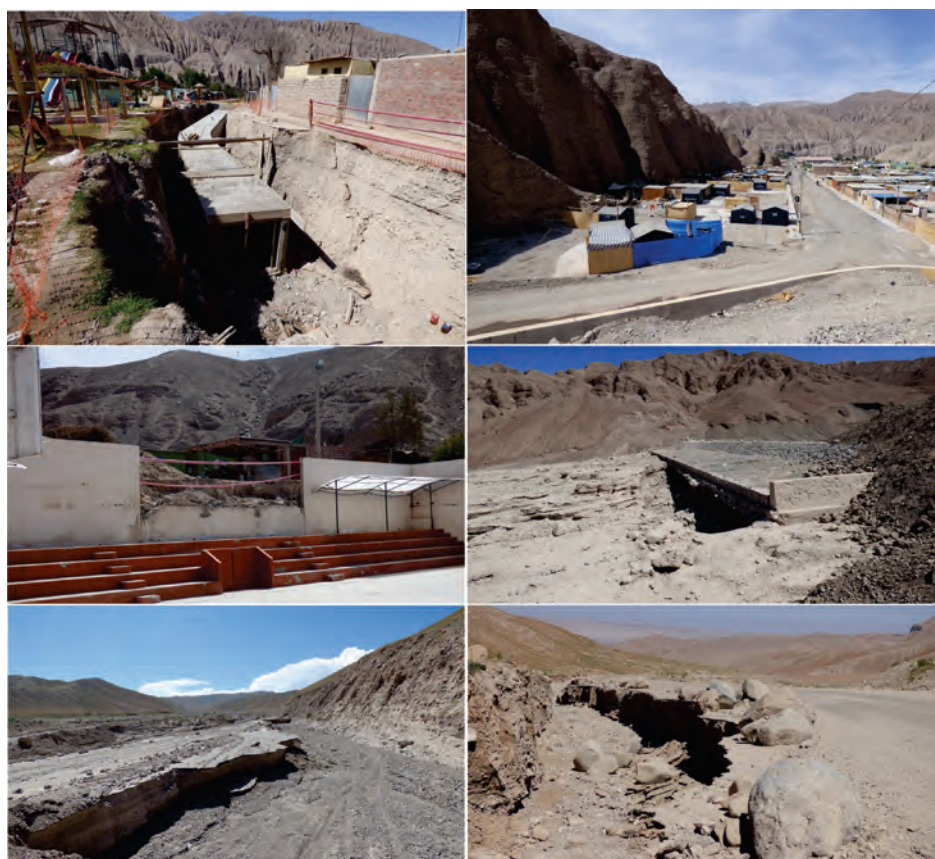
Figura 7.19 El huaico del 26/03/2015 afectó viviendas del poblado de Mirave pendiente abajo principalmente en la calle Toquepala y coliseo del poblado; socavó diques transversales, plataforma de carretera Mirave-Toquepala.

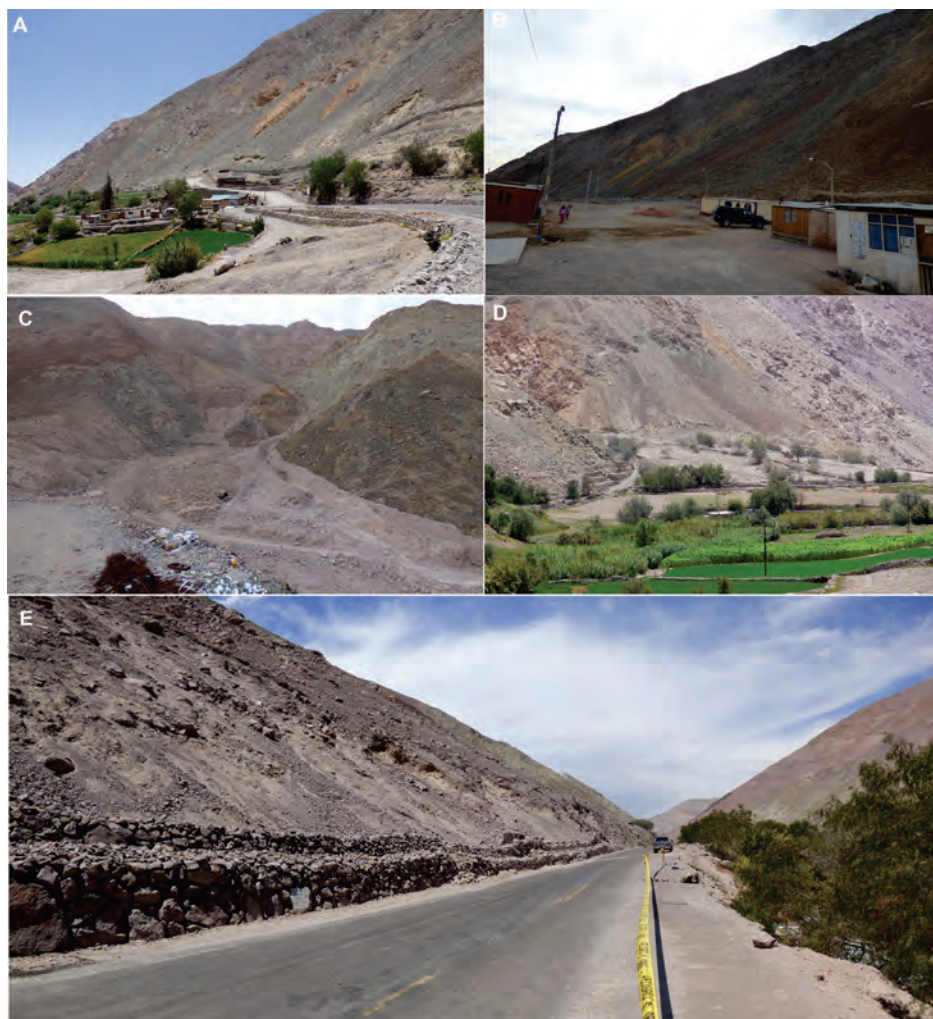
Figura 7.24 A) Derrumbes que generan acumulación de canchales en el sector Poquera, km 12+400 de la carretera Ticapampa-Curibaya; B) derrumbes en el sector San José de Poquera; C y D) derrumbe-flujo en forma de abanico, puede afectar terrenos de cultivo; E) derrumbes en talud superior de carretera Ticapampa-Curibaya (km 17+000), debido al huaico que acarreo el río Curibaya socavó parte de la plataforma de la carretera.

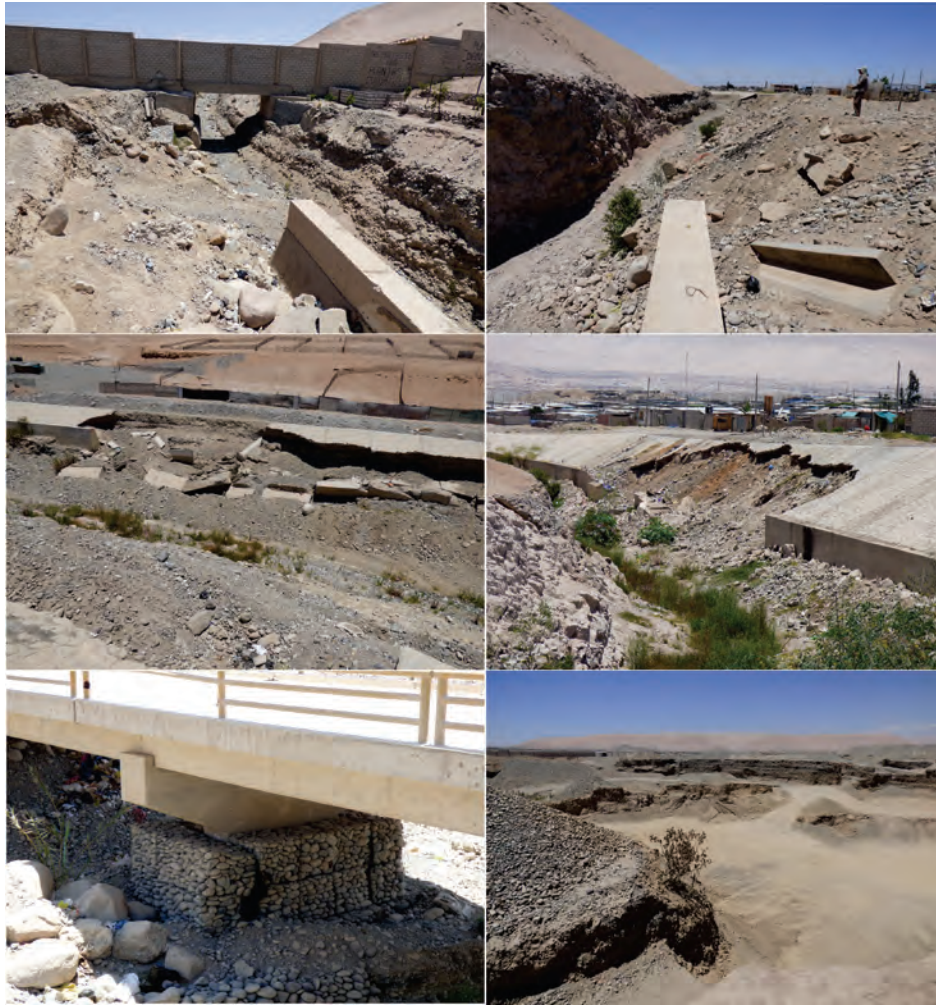
Figura 7.30 Vistas de la erosión fluvial en ambas márgenes del río Arunta, debido a la socavación de las bases colapsaron los muros, aguas abajo se colocó gaviones para proteger estribo de puente, lo cual fue insuficiente. Pasando el puente se extrae material para canteras en donde se pierde el cauce normal del río.

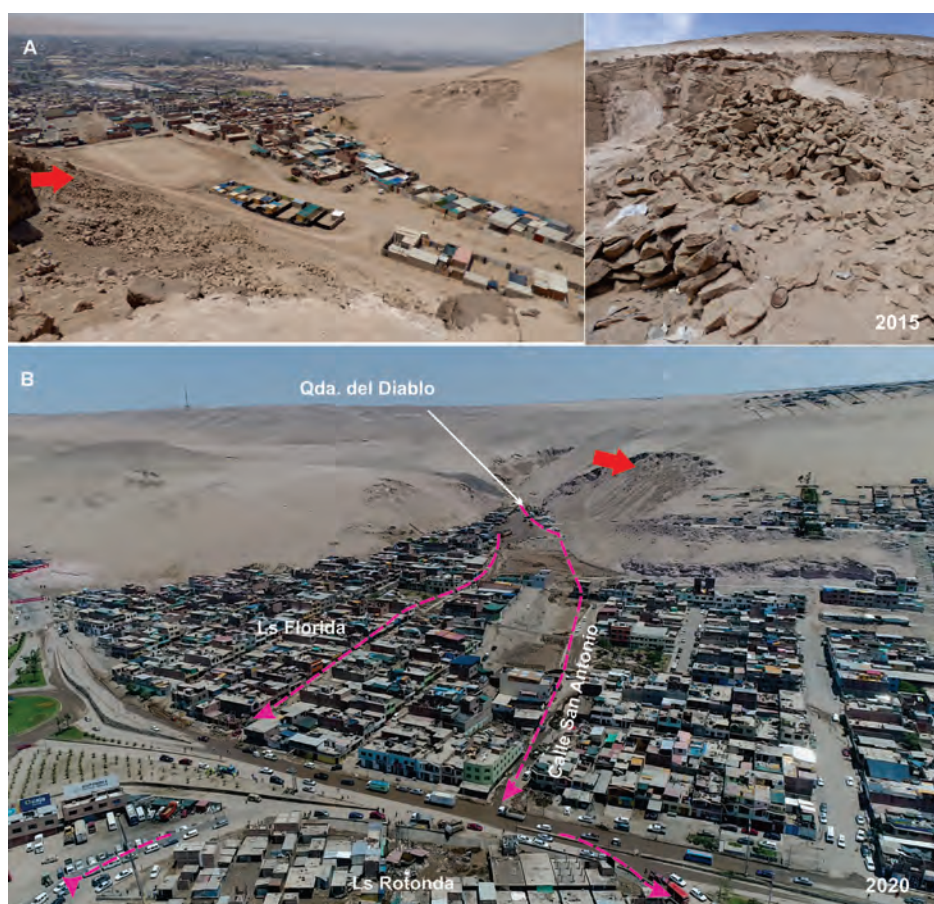
Figura 7.33 A) Viviendas del sector La Florida ubicadas dentro del cauce de la quebrada del Diablo, en la margen izquierda de la quebrada presenta derrumbes y caída de rocas en el cerro Intiorko; B) Vista aérea realizada con dron, donde se observa la zona afectada por el flujo de lodo en la quebrada del Diablo del 21/02/2020 (Instituto geológico Minero y Metalúrgico, 2020).

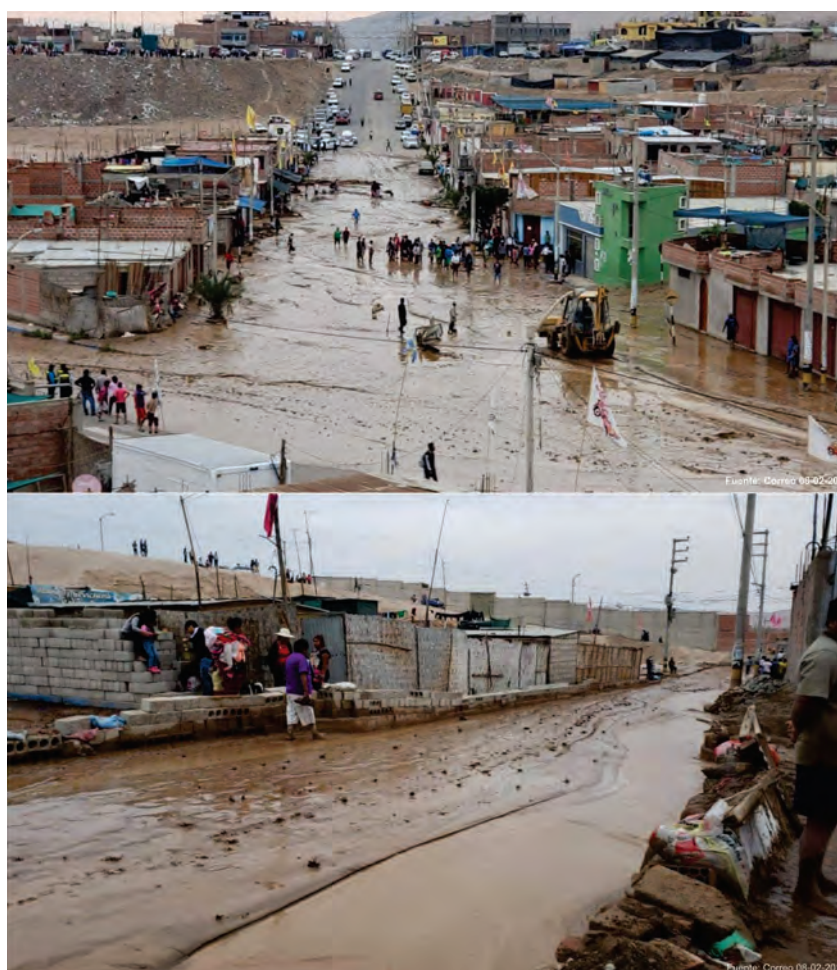
Figura 7.37 Flujo de lodo en el sector Caramolle, distrito de Pocollay. Fuente: Correo, 2019.

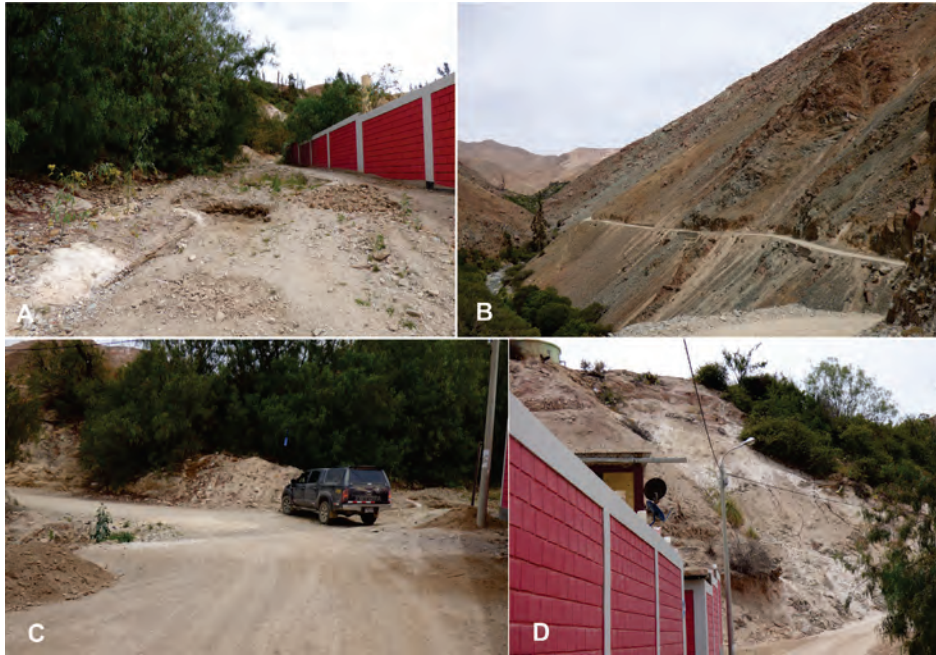
Figura 7.38 Varias imágenes de la zona de huaicos (A y C) y derrumbes (B y D) en el sector Chucalamani, margen izquierda del río Tala.

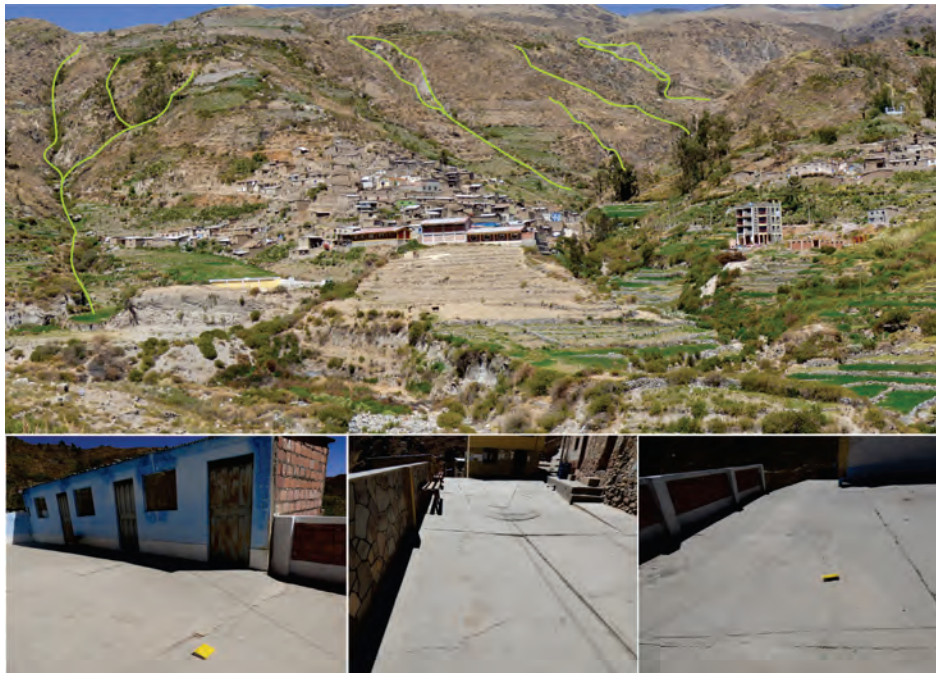
Figura 7.39 Vista panorámica del poblado Yabroco, con presencia de erosión en cárcavas (arriba). Asentamientos y grietas en el colegio del poblado Yabroco (abajo).

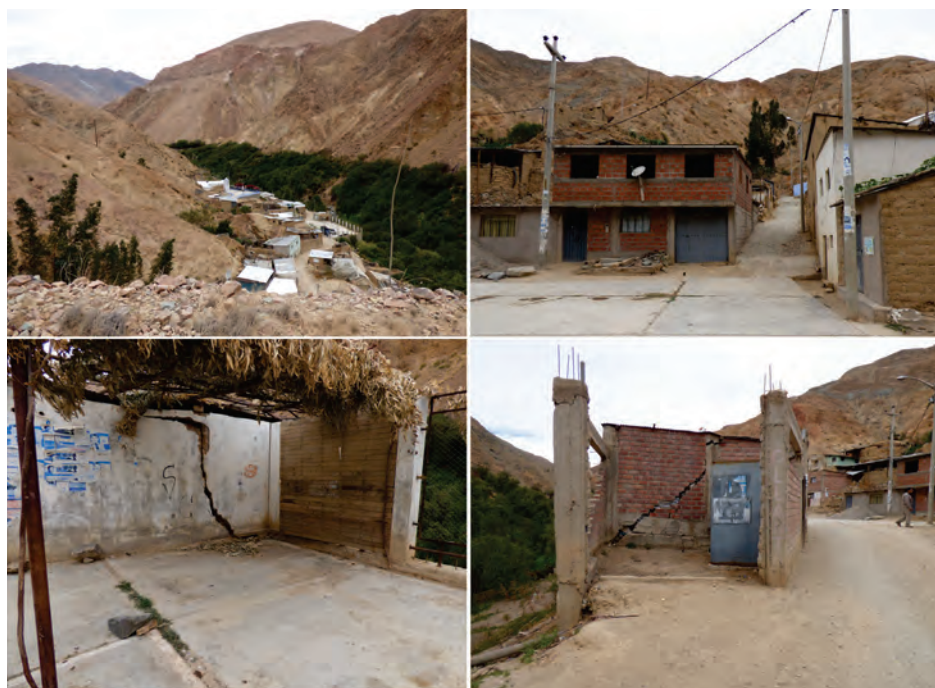
Figura 7.40 Vistas del poblado Pistala afectado por intensa erosión en cárcavas que en época de lluvias se generan huaicos.

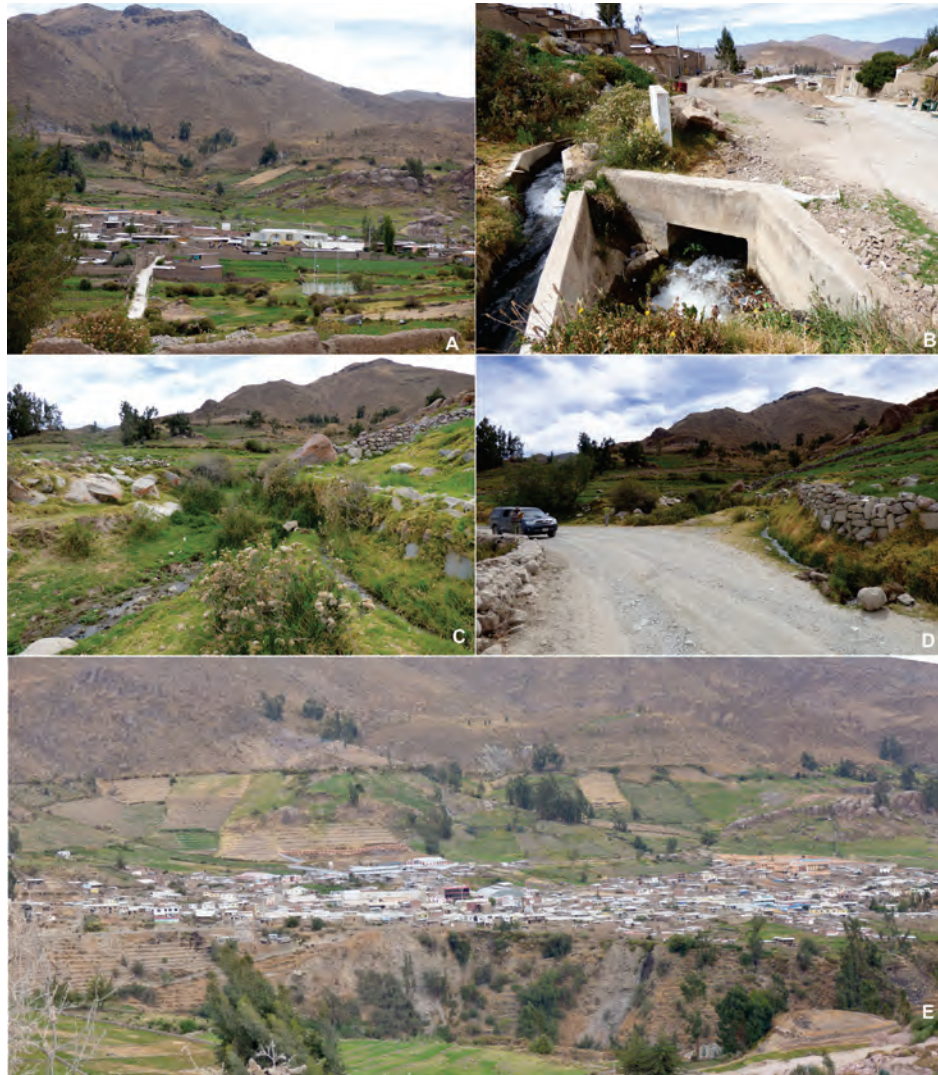
Figura 7.41 A y B) Vista de quebrada Chojá Chico, con lluvias intensas se desborda afectando directamente a la Av. 01 de Setiembre; C y D) quebrada Chojá Grande Cruz en ladera del cerro Vizcachune; E) derrumbes en acantilados en la margen izquierda del río Tarata, viviendas del poblado de Tarata se encuentran muy cerca del borde.

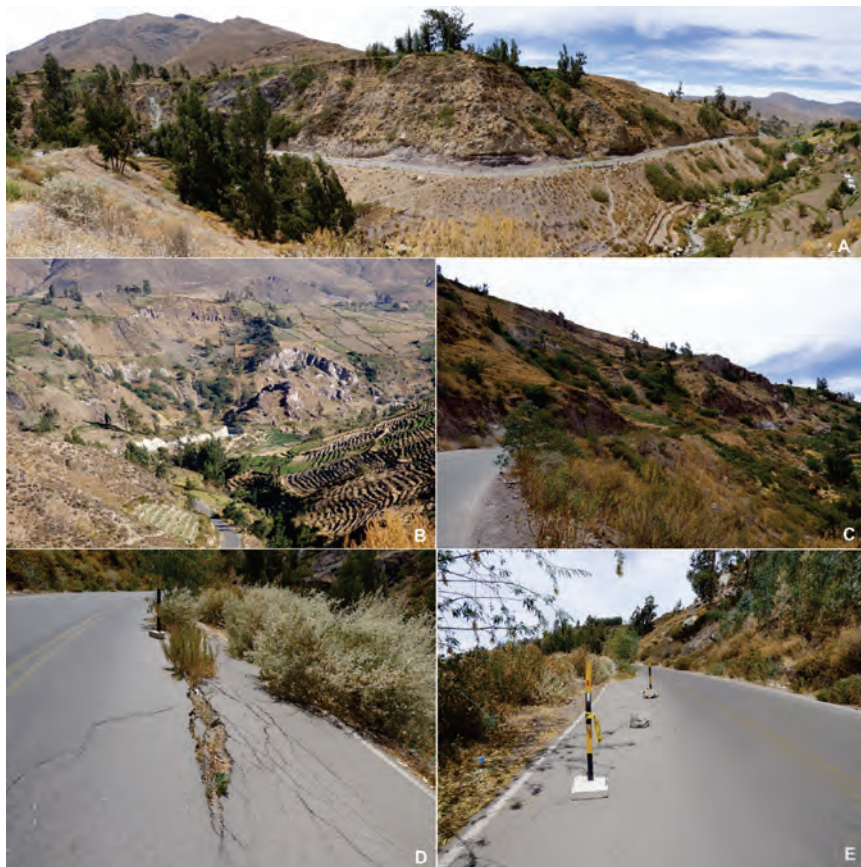
Figura 7.43 A) Zona de derrumbes en el talud superior de carretera Tarata-Ticaco; B) derrumbes en la margen izquierda de la quebrada Cachitala; C, D y E) deslizamiento en el km 88+000 aproximadamente de la carretera Tarata-Ticaco, con presencia de grietas y asentamientos en la plataforma.
