# Estudio Geoambiental de la Cuenca del Río Chancay-Lambayeque

Boletín N° 33 Serie C  
Geodinámica e Ingeniería Geológica

Lima-Perú  
2006

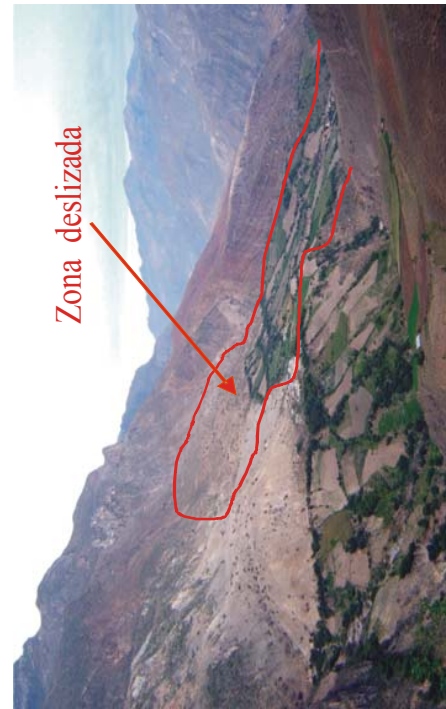
Cascadén Catache Santa Cruz Cajamarca 105721234	Litología del sustrato, naturaleza del suelo incompetente, pendiente del terreno. Precipitaciones pluviales intensas, infiltración de aguas subterráneas, sismicidad. Aprovechamiento inadecuado de recursos hídricos, mal sistema de riego y deforestación.	Escarpa de forma irregular y elongada, el desnivel entre escarpa principal y el pie es de 100 m. Reactivación con escarpa principal circular de 10 m y secundarias de 1 a 5 m. Asentamientos. Agrietamientos longitudinales y transversales, longitudes de 2 a 10 m, profundidades de hasta 3 m. Separación entre escarpas entre 50 cm y 1m. En el cuerpo presenta erosión de laderas (cárcavas y surcos). Es un deslizamiento antiguo reactivado.	Afectó 3 viviendas, camino rural y terrenos de cultivo.

Foto N° 6.1.- Deslizamiento de Cascadén (distrito de Catache, provincia de Santa Cruz. Agosto, 2005).

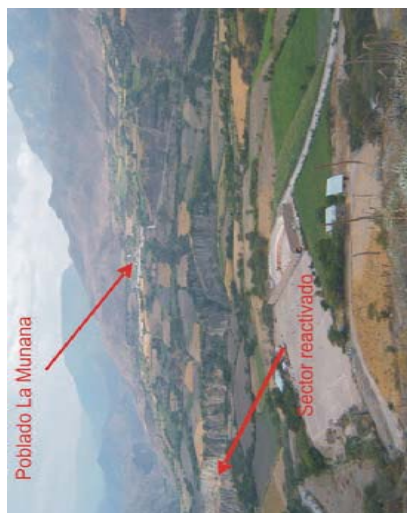
La Munana Catache Santa Cruz Cajamarca 105721221	Litología del sustrato, naturaleza del suelo incompetente, pendiente del terreno. Precipitaciones pluviales intensas, infiltración de aguas subterráneas, sismicidad.	Escarpa principal de forma parabólica irregular. Presenta agrietamientos longitudinales y transversales. Es un deslizamiento antiguo, reactivado en sectores por corte de carretera. Es un deslizamiento de grande dimensiones, en su cuerpo hay material suelto, en la zona del río Chilla se forman erosiones fluviales dando lugar a la formación de derrumbes y pequeños deslizamientos.	Podría afectar tramo de 100 m de la carretera Chongoyape-Santa Cruz y viviendas, terrenos de cultivos 10 ha. y caminos de herradura.
Catache Catache Santa Cruz Cajamarca 105721222	Litología del sustrato, naturaleza del suelo incompetente, pendiente del terreno. Precipitaciones pluviales intensas, infiltración de aguas subterráneas, sismicidad. Deforestación	Escarpa principal de forma elongada. En el cuerpo presenta erosión de laderas. Es un deslizamiento antiguo, reactivado en sectores por corte de carretera. En el sector de El Monte se está reactivando, se observa una escarpa de aproximadamente 200 m de largo, la que muestra un desplazamiento del orden de los centímetros. A raíz de las lluvias excepcionales del año 1998, en la parte baja del deslizamiento se produjeron reactivaciones que incrementaron con sedimentos al río Chancay.	En el sector de El Monte (parte alta del deslizamiento) se ha reactivado un sector, puede afectar a vivienda, iglesia, colegio y terrenos de cultivo. En el sector de Catache (parte media del deslizamiento) podría afectar viviendas, carretera Chongoyape-Santa Cruz y canal de regadío. En la parte baja hay reactivaciones que afectaron a terrenos de cultivo.

Foto N° 6.3.- Deslizamiento de La Munana (distrito de Catache, provincia de Santa Cruz. Agosto, 2005)

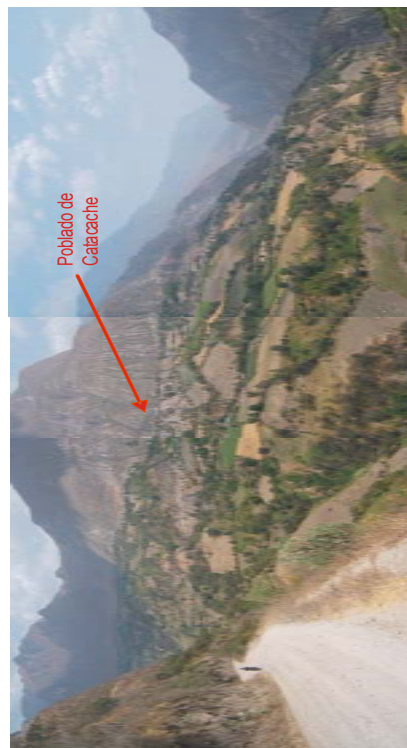
Foto N° 6.4.- Deslizamiento de Catache (distrito de Catache, provincia de Santa Cruz. Agosto, 2005)

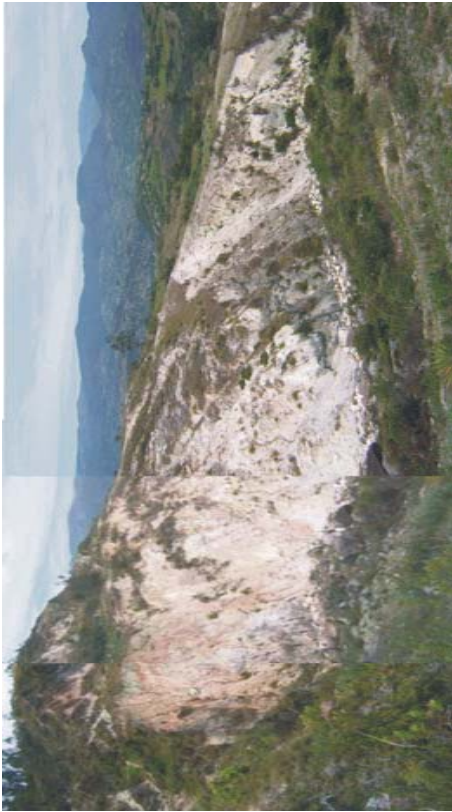
Chaquil Catache Santa Cruz Cajamarca 115711215	Substrato de mala calidad, naturaleza del suelo, terreno susceptible a remoción y pendiente del terreno. Precipitaciones pluviales intensas y sismicidad. Corte de talud para carretera, deforestación.	Deslizamiento que presenta escarpa principal de forma elongada y continua, se observan escarpas secundarias sucesivas. La velocidad del movimiento ha sido moderada. La forma de la escarpa es rotacional, su longitud es de 30 m, el desnivel entre la escarpa y el pie es de 50 m, el salto principal es de 15 m. y los secundarios están entre 5 a 10 m. Se ven asentamientos de formas longitudinales con extensiones de 5 a 10 m, profundidades menores a 1,00 y separaciones de hasta 1.00 m. Se pueden presentar derrumbes.	Alimenta parte de la quebrada Chaquil, la podría represar, y afectar a trocha carrozable Catache-Cornuche.
Baños / Quebrada Paquilla 115711121	Litología del substrato (calizas y areniscas) de mala calidad, naturaleza del suelo, alternancia de rocas de diferente competencia, orientación desfavorable de discontinuidades, terreno susceptible a remoción y pendiente del terreno. Precipitaciones pluviales intensas, mal sistema de riego, ocupación de áreas vulnerables y sismicidad. Corte del talud de la carretera.	Deslizamiento antiguo reactivado por sectores con escarpa de forma irregular parabólica. El desnivel entre la escarpa principal y el pie es de 100 m. El salto principal es de 15 m y los secundarios menores a 15 m. Presenta escarpas múltiples, asentamientos: agrietamientos longitudinales y transversales. La velocidad del movimiento es lenta.	Afectó 100 m de la carretera Santa Cruz-Chota y canal de regadío.

Foto N° 6.5.- Deslizamiento de Chaquil ( distrito de La Esperanza, provincia de Santa Cruz. Noviembre, 2005).

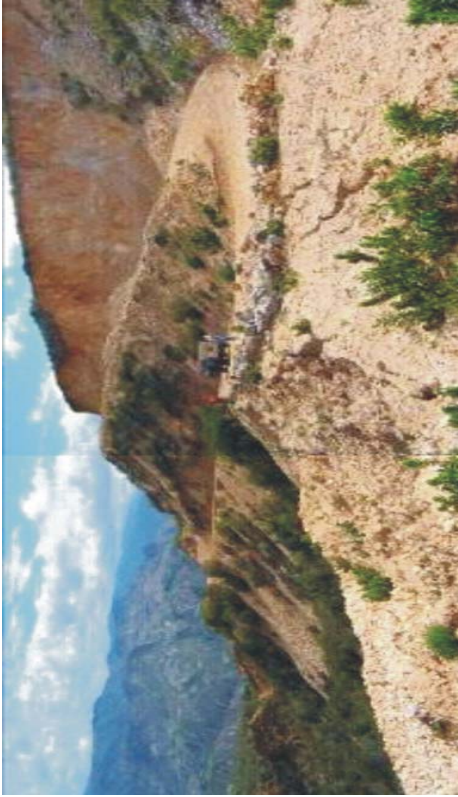
Foto N° 6.6.- Deslizamiento de Baños, está afectando a la variante de la carretera Chancay Baños-Chota ( distrito de Chancay Baños, provincia de Santa Cruz. Noviembre, 2005).

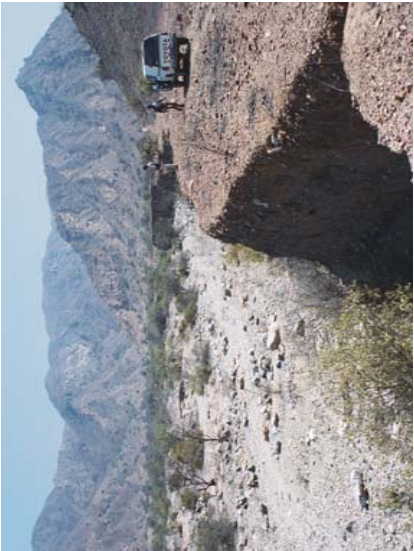
Quebrada Piedra Blanca Patapo Chichayo Lambayeque 095722157	Naturaleza del suelo incompetente, pendiente del terreno. Precipitaciones pluviales intensas. Deforestación.	Este flujo está relacionado con la presencia del fenómeno El Niño, se ha presentado en los años 1983 y 1998. Flujo de material heterogéneo que fluye por la quebrada piedra blanca, con 300 m de ancho del cauce, se observa erosión fluvial en la margen izquierda. Altura de la terraza erosionando 4 - 8 m.	En la parte inferior de la quebrada afectó a viviendas y terrenos de cultivo.

Foto N° 6.7.-      Nacientes de la quebrada Piedra Blanca. (distrito de Patapo, provincia de Chiclayo. Mayo, 2005).

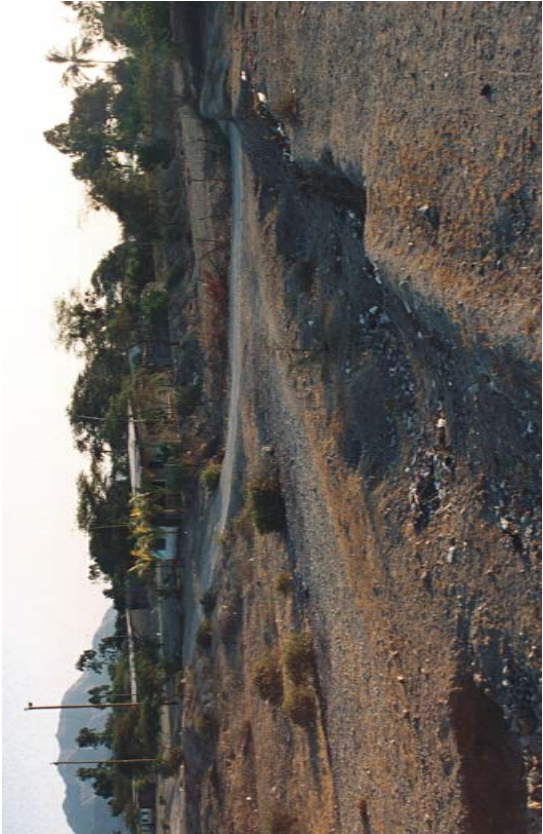
Huaca Blanca – Sapotil Chongoyape Chiclayo Lambayeque 105711059	Naturaleza del suelo, morfología y pendiente del terreno. Precipitaciones pluviales intensas. Deforestación.	Este flujo está relacionado con la presencia del fenómeno El Niño, se ha presentado en los años 1983 y 1998. Flujo excepcional, la quebrada es alimentada por erosiones de ladera, que pueden generar flujos.	Afectó 10 viviendas, camino rural y cultivos. En la actualidad puede afectar a viviendas y terrenos de cultivo.
Los Algarrobos Chongoyape Chiclayo Lambayeque 105711070	Naturaleza del suelo, morfología y pendiente del terreno. Precipitaciones pluviales intensas. Deforestación.	Este flujo está relacionado con la presencia del fenómeno El Niño, se ha presentado en los años 1983 y 1998. Quebrada de amplio cauce. Flujo excepcional, cono antiguo de 180 m ancho. Los flujos recientes presentan conos menores a los 100 m; cercano a este se presentan hasta 3 flujos.	En el año 1983 y 1998 afectó a terrenos de cultivo y viviendas. Actualmente podría afectar 4 viviendas, 100 m carretera y terrenos de cultivos.

Foto N° 6.8. - Flujo de lodo sector de Huaca Blanca, afectó al centro poblado del mismo nombre y a la carretera de acceso. (distrito de Chongoyape, provincia de Chiclayo. Agosto, 2005).

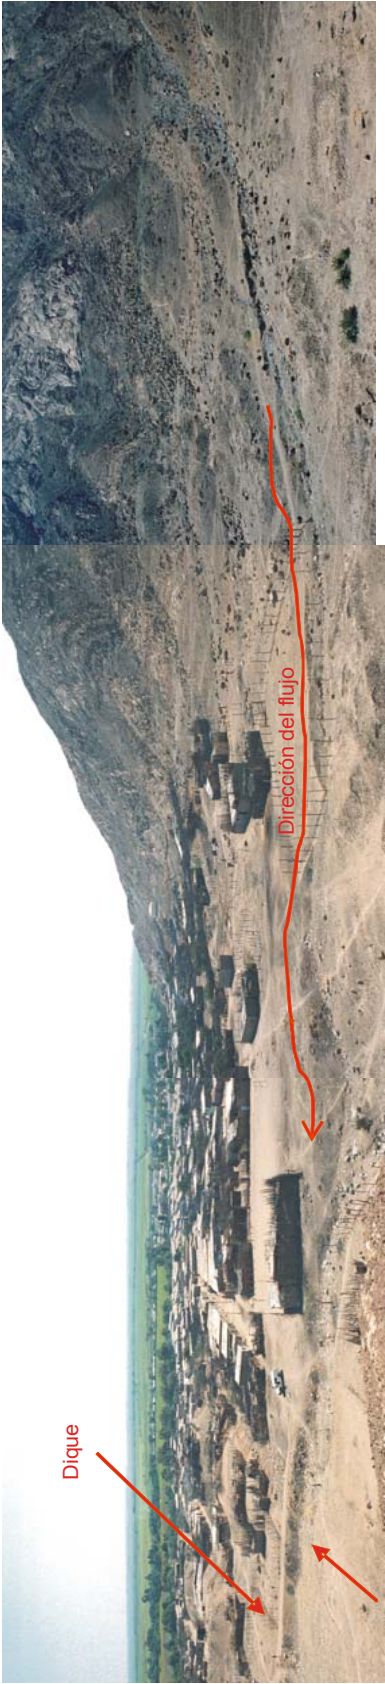
Foto N° 6.9.- Poblado de Saltur, se aprecia su dique protector y la dirección de los flujos de lodo. (distrito de Zaña, provincia de Chiclayo. Mayo, 2005).

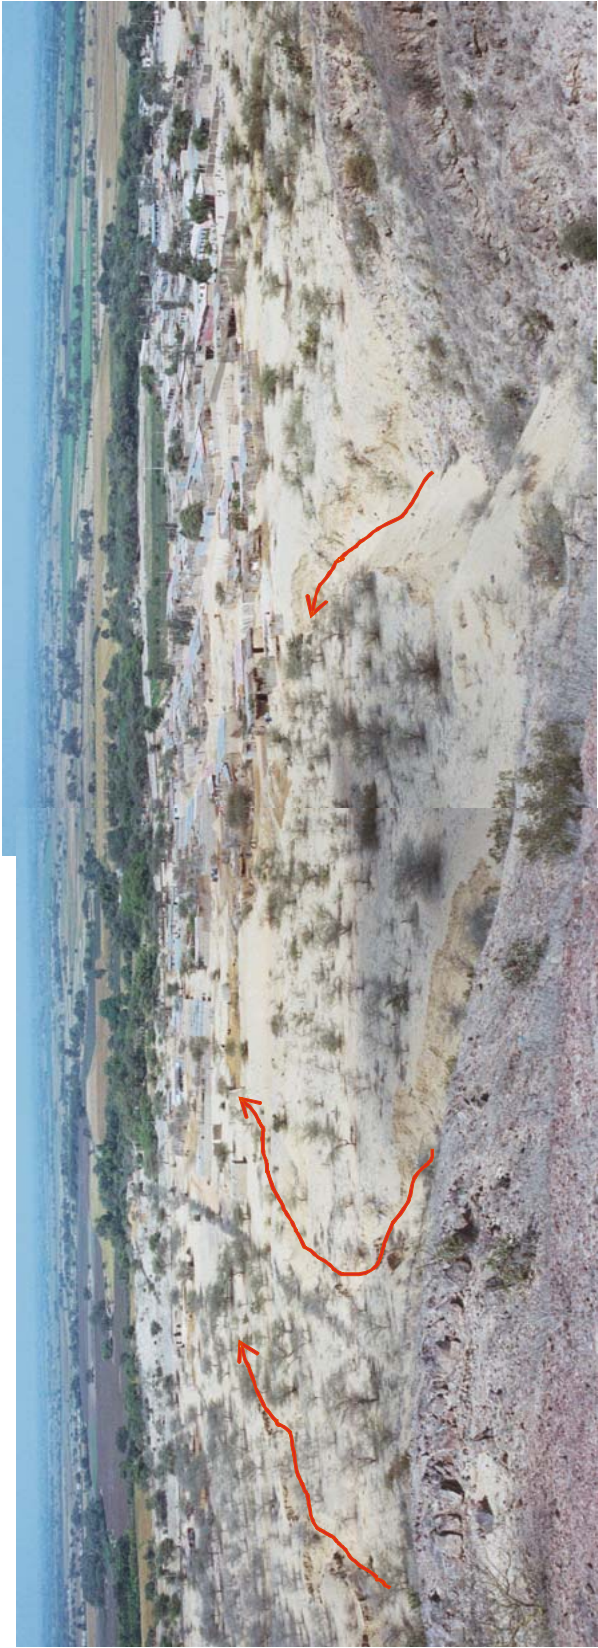
Paraje/Sector Distrito Provincia Dpto. Código	Causas o factores desencadenantes	Comentario geodinámico	Daños ocasionados o probables
Cachinche Plitipo Ferreñafe Lambayeque 095711054	Naturaleza del suelo, material eólico de fácil remoción, morfología, pendiente del terreno, precipitaciones pluviales intensas y deforestación.	Este flujo está relacionado con la presencia del fenómeno El Niño, se ha presentado en los años 1983 y 1998. Flujo de material fino que viene de diferentes surcos del cerro Cachinche, sobre depósitos eólicos antiguos en los cuales se encuentra actualmente un bosque de algarrobos.	Afectó viviendas, terrenos de cultivo, colegio, caminos y canal Taymi.
Cachinche Plitipo Ferreñafe Lambayeque 095711056	Naturaleza del suelo, material eólico de fácil remoción, morfología, pendiente del terreno, precipitaciones pluviales intensas y deforestación.	Este flujo está relacionado con la presencia del fenómeno El Niño, se ha presentado en los años 1983 y 1998. Cono proluvial, por lo cual se han construido obras de arte para canalizar flujos pequeños, pero en un flujo excepcional colapsaría.	Afecta 400m, camino rural, canal Taymi, terrenos de cultivo y dos postes de alumbrado.

Foto N° 6.12.- Depósitos de arena, donde se generan flujos de arena cuando se presenta el fenómeno El Niño, afecta al poblado de Cachinche (distrito de Plitipo, provincia de Chiclayo. Mayo, 2005).

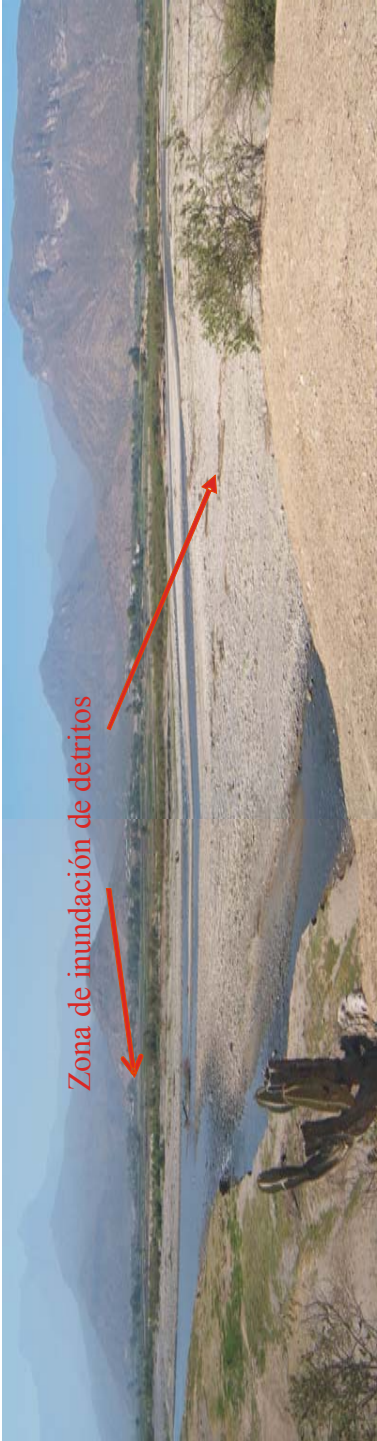
Paraje/Sector Distrito Provincia Dpto. Código	Causas o factores desencadenantes	Comentario geodinámico	Daños ocasionados o probables
CUENCA MEDIA			
Shilimbo Chongoyape Chiclayo Lambayeque 105711110	Naturaleza del suelo incompetente, pendiente baja del terreno, precipitaciones pluviales intensas y deforestación.	El área afectada es una terraza baja donde el agua llegó a una altura de 2 m, causada por el cambio de curso del río Chancay.	Afectó 10 ha de terrenos de cultivo.
Frente a Huaca Blanca Chongoyape Chiclayo Lambayeque 105711127	Naturaleza del suelo incompetente, pendiente baja del terreno, precipitaciones pluviales intensas y deforestación.	El área afectada es una terraza baja donde existían terrenos de cultivo.	Afectó 6 ha de terrenos de cultivo.
Chongoyape Chiclayo Lambayeque 105711166	Naturaleza del suelo incompetente, pendiente baja del terreno, precipitaciones pluviales intensas y deforestación.	Naturaleza del suelo incompetente, pendiente baja del terreno, precipitaciones pluviales intensas y deforestación.	Afectó 10 ha de terrenos de cultivo.

Foto N° 6.13.- Inundación de detritos, ocurrida en el año 1998, afectó a terrenos de cultivo. (Sector de Shilimbo, distrito de Chongoyape, provincia de Chiclayo, Noviembre, 2005).

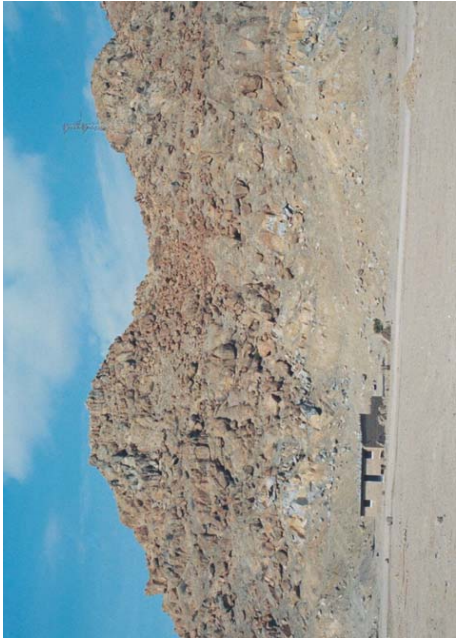
Foto N° 6.14.- Sector de los Gentiles, en la ladera se observa bloques sueltos (distrito de Monsefú, provincia de Chiclayo. Mayo, 2005).

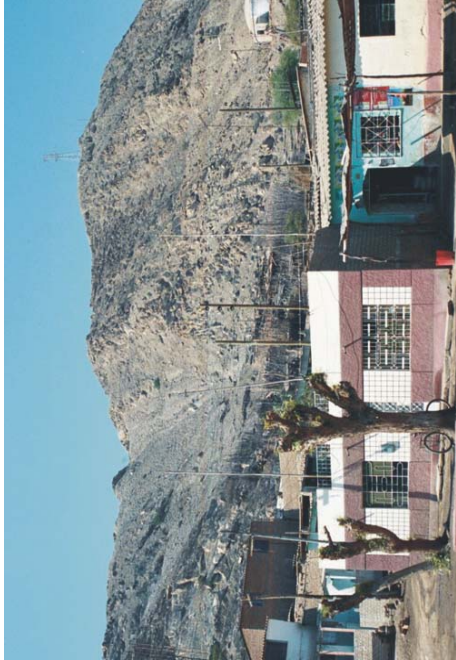
Foto N° 6.15.- Poblado de Saltur, que puede ser afectado por caídas de rocas (distrito de Zaña, provincia de Chiclayo, departamento de Lambayeque. Mayo, 2005).

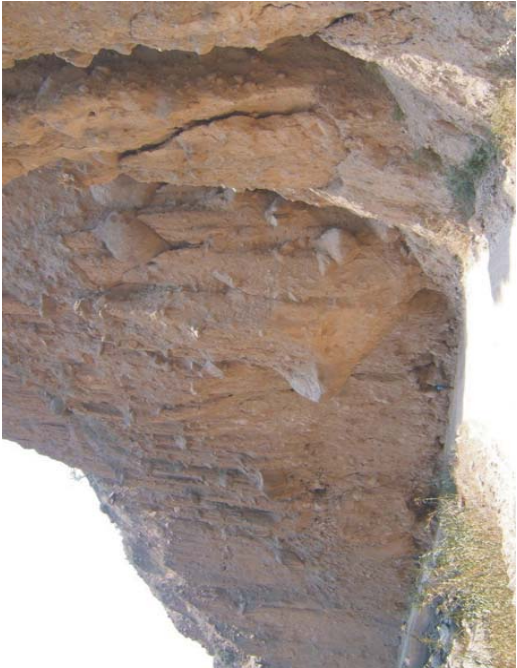
Foto N° 6.17.- Zona de derrumbes que pueden afectar a la carretera  
Puente Cumbil-Cirato (distrito de Sexi, provincia  
de Santa Cruz. Agosto, 2005).

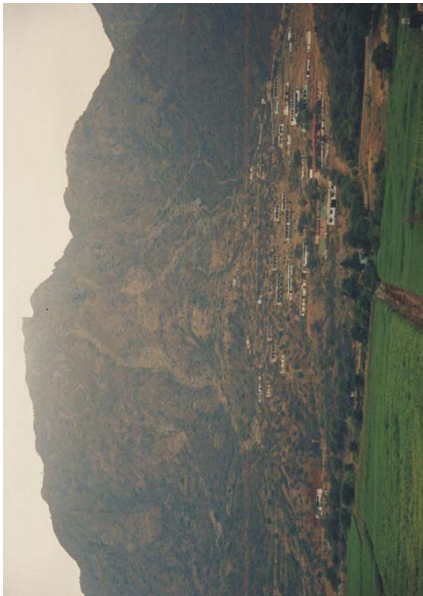
Paraje/Sector Distrito Provincia Dpto. Código	Causas o factores desencadenantes	Comentario geodinámico	Daños ocasionados o probables
CUENCA MEDIA			
DERRUMBE – FLUJO			
Cerro Racarumi Chongoyape Chidayo Lambayeque 105711044	Litología del substrato (rocas intrusivas), discontinuidades en las rocas, naturaleza del suelo, pendiente fuerte del terreno, precipitaciones pluviales intensas, y sismicidad.	Se observan hasta 7 derrumbes flujos que confluyen en una cárcava, que bajan hacia Paredones y canal Racarumi	Afectó viviendas, canal y terrenos de cultivo.
Represa Tinajones (campamento) Chongoyape Chidayo Lambayeque 105711064	Litología del substrato (rocas intrusivas), discontinuidades en las rocas, naturaleza del suelo, pendiente fuerte del terreno, precipitaciones pluviales intensas, y sismicidad.	Derrumbe-flujo, donde se presenta un cono de 400 m de extensión sobre el cual se encuentra el campamento; se observan 2 flujos que bajan por cárcavas y otras chorreras. Han construido una obra de arte en pleno canal, para evitar que sea colmatado.	Afectaría 3 viviendas, camino rural, badén y terrenos de cultivo.

Foto N° 6.18.- Derrumbe-flujo que afectó a antiguas instalaciones de la Escuela de Policías del Perú en el año 1998. (distrito de Chongoyape, provincia de Santa Cruz, Mayo, 2005).

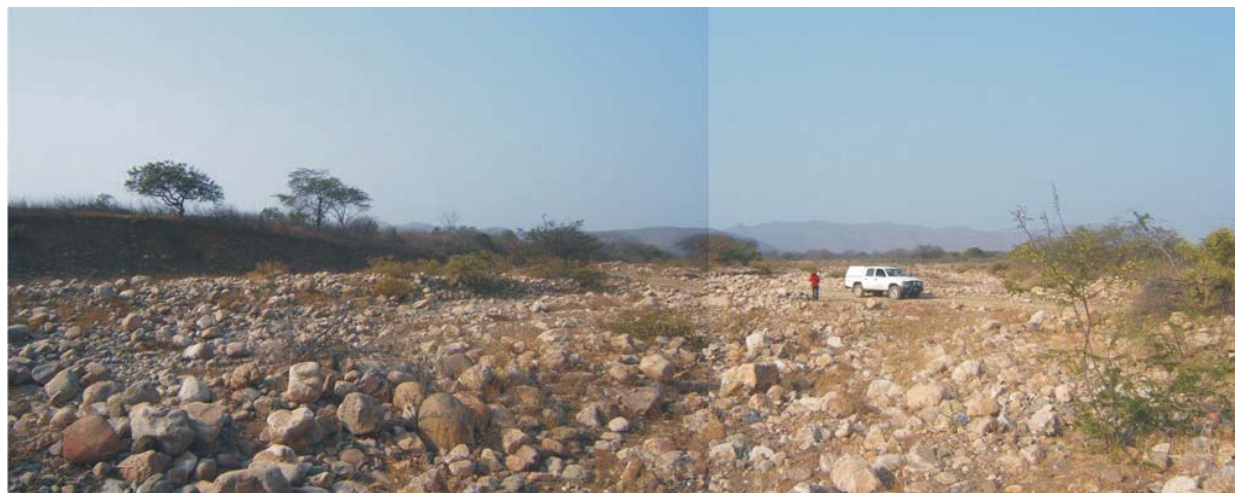
afloramientos. Bloques de hasta 0,5 m de longitud, se encuentran caídos al pie de la ladera del cerro. Otro peligro latente, son los flujos (huaycos) en las quebradas Las Pavas, Huallacal, y Campana, principalmente durante el fenómeno El Niño (Fotos N° 9.8, 9.9 y 9.10).

Foto N° 9.8.- Huayco sobre la quebrada Campana, se activa en tiempos del fenómeno El Niño.

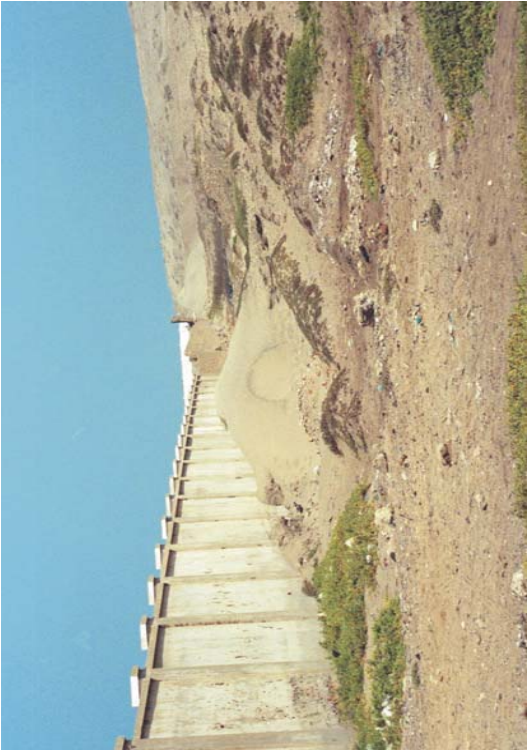
Foto N° 6.19.- Arenamiento en el sector Baldero, afecta un depósito industrial de Petroperú (distrito de Pimentel, provincia de Chiclayo. Mayo, 2005).

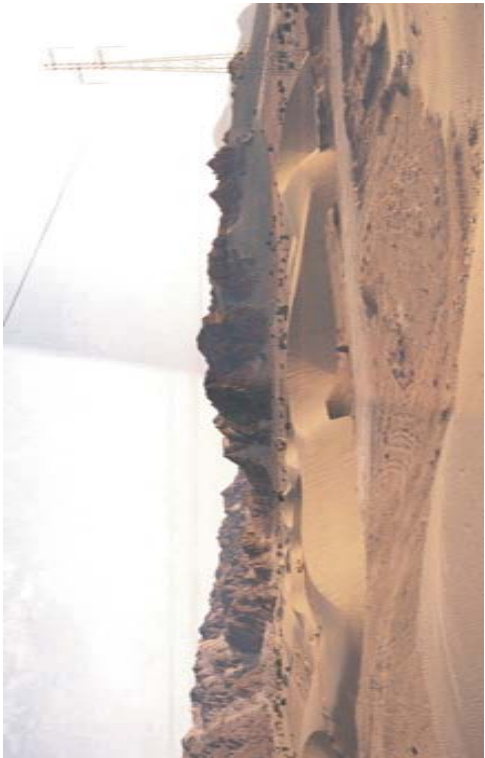
Foto N° 6.20.- Arenamiento entre el Cerro Negro-Cabeza de Mono, Pampa Portachuelo, sector Granja La Punta (distrito de Requena, provincia de Chiclayo. Mayo, 2005).

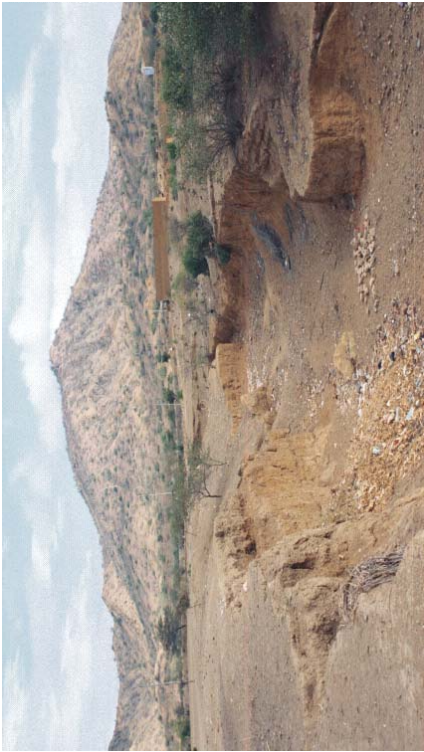
Foto N° 6.21.- Erosión de laderas en el sector de Piedra Plana, (distrito de Chongoyape, provincia de Chiclayo, Mayo, 2005).			
CUENCA MEDIA			
Piedra Parada Chongoyape Chiclayo Lambayeque 105711090	Litología del sustrato (areniscas), naturaleza del suelo incompetente, precipitaciones pluviales intensas y deforestación.	Erosión en cárcavas, de los cuales hasta 3 flujos han bajado al pueblo de Piedra Parada.	Afectaría 14 viviendas y carretera.

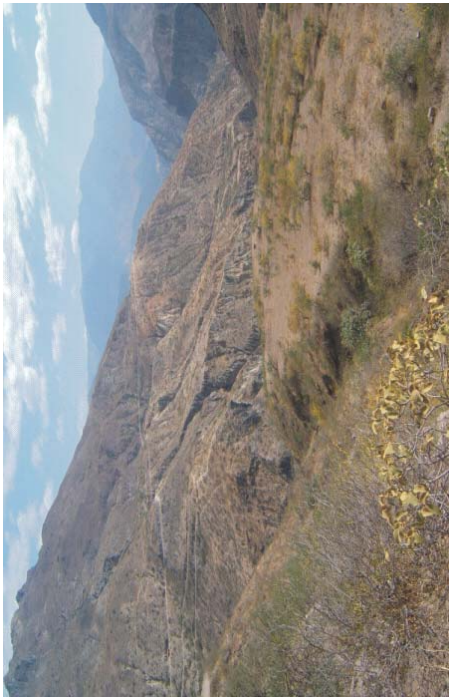
CUENCA ALTA			
Carretera Catache-Santa Cruz Catache Santa Cruz Cajamarca 105721099	Litología del sustrato (toba y aglomerado) de mala calidad, naturaleza del suelo incompetente, precipitaciones pluviales intensas y deforestación.	Se presenta en forma de surcos y cárcavas. Se generan flujos de detritos y pequeños derrumbes.	Afecta tramo de 200 m de la carretera Chongoyape-Santa Cruz. Vía transitada por vehículos de servicio público y particulares.
Carretera Catache-Santa Cruz Catache Santa Cruz Cajamarca 105721100	Litología del sustrato (toba y aglomerado) de mala calidad, naturaleza del suelo incompetente, precipitaciones pluviales intensas y deforestación.	Se presenta en forma de surcos y cárcavas. Se generan flujos de detritos y pequeños derrumbes.	Afecta tramo de 200 m de la carretera Chongoyape-Santa Cruz. Vía transitada por vehículos de servicio público y particulares.

Foto N° 6.22.- Erosión de laderas, afectan a la carretera Chongoyape-Santa Cruz (distrito de Santa Cruz, provincia de Santa Cruz, departamento de Cajamarca. Agosto, 2005).

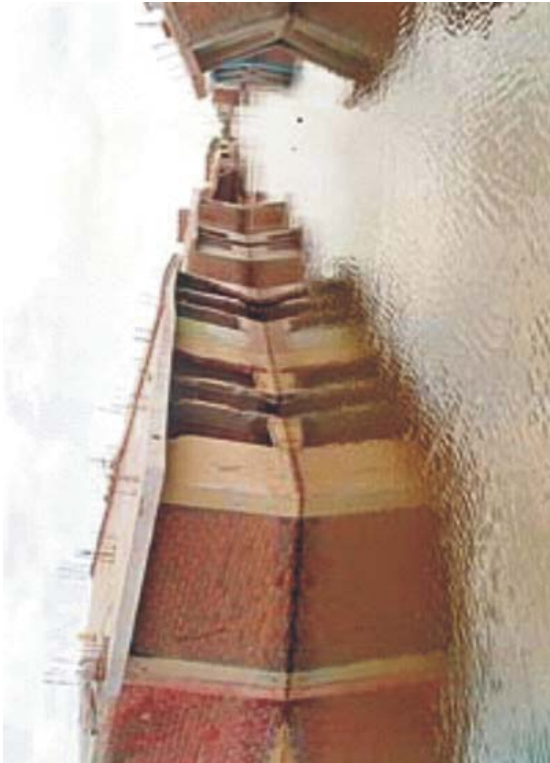
Paraje/Sector Distrito Provincia Dpto. Código	Causas o factores desencadenantes	Comentario geodinámico	Daños ocasionados o probables
CUENCA BAJA			
Mocce Lambayeque Lambayeque Lambayeque 095711012	Pendiente del terreno, morfología, precipitaciones pluviales. Rotura del canal Taymi, donde el flujo de agua se canaliza por el canal de drenaje y llega hasta el poblado de Mocce (parte baja).	Llanura inundable, se observa terraza baja, altura de agua alcanzó hasta 1,5 m. Existe un proyecto de canalización y ensanchamiento del futuro canal. Actualmente están volviendo a regresar a vivir los pobladores. Está relacionada a la presencia del fenómeno El Niño, o lluvias excepcionales.	20 viviendas destruidas, afectadas 30, cultivos 10 ha, 500 m carretera y 300 damnificados. Arrastró desechos del antiguo botadero de basura de Lambayeque.

Foto N° 6.23.- Poblado de Mocce inundado en el año 1998 (Foto del Gobierno Regional de Lambayeque).

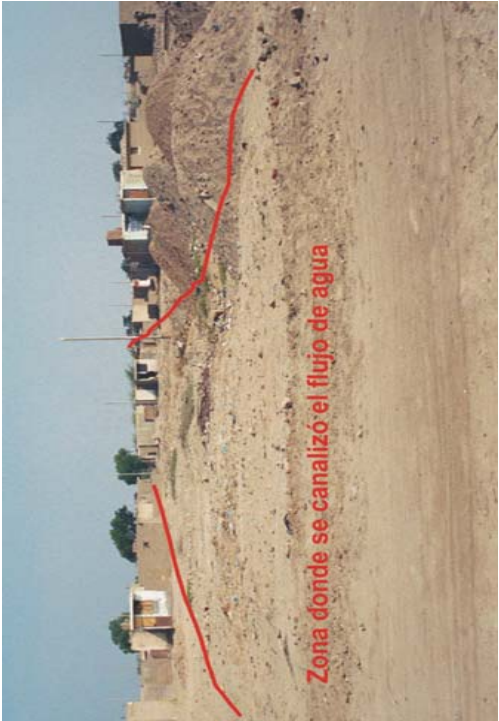
Foto N° 6.24.- Sector de Mocce, zona inundada en el año 1998 (distrito y provincia de Lambayeque, Mayo, 2005).

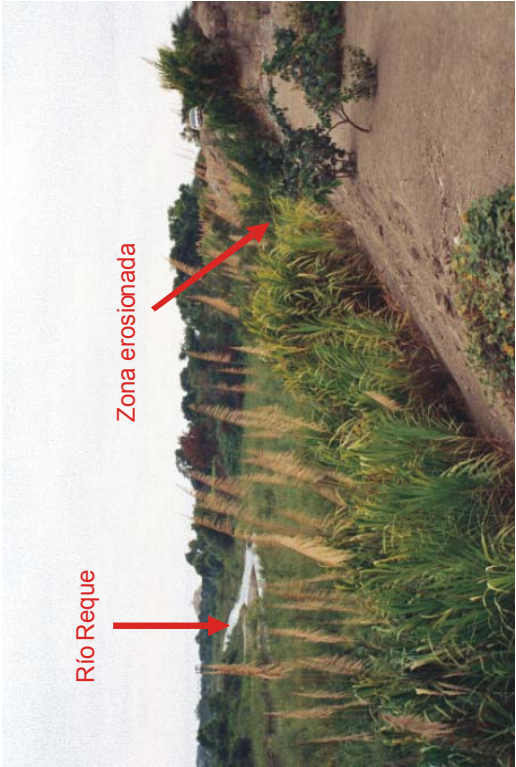
Paraje/Sector Distrito Provincia Dpto. Código	Causas o factores desencadenantes	Comentario geodinámico	Daños ocasionados o probables
CUENCA BAJA			
Caimito Monsefú Chiclayo Lambayeque 095731039	Naturaleza del suelo, terrazas bajas precipitaciones pluviales intensas, dinámica fluvial y deforestación.	Socavamiento fluvial en una extensión de 500 m, a la margen derecha del río Reque. Se observa terrazas de 8, 6, 4 y 2 m altura. Por el avance de la erosión se ha perdido alrededor de 8 ha. También se observa el área inundable de 800 x 200m. Se observa defensas ribereñas.	Afecta 1 vivienda, terrenos de terrenos de cultivo y caminos rurales.
Huayto Bajo - Tres Primos Chongoyape Chiclayo Lambayeque 105711073	Naturaleza del suelo, terrazas bajas precipitaciones pluviales intensas, dinámica fluvial y deforestación.	Socavamiento fluvial en una extensión de 600 m, a la margen izquierda del río Chancay. El río ha variado su curso hacia la margen izquierda, actualmente se pueden producir inundaciones y afectar a terreno de cultivo.	Afectó 200 m camino rural y 5 hectáreas de terrenos de cultivos. Puede afectar nuevamente al camino rural.

Foto N° 6.25.- Sector de Caimito, en el año 1983 el río Reque erosionó este lugar (distrito de Monsefú, provincia de Chiclayo. Mayo, 2005).

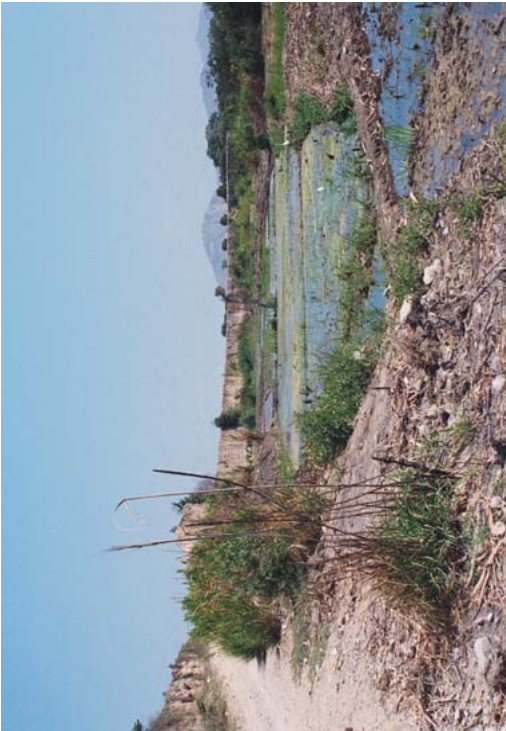
Foto N° 6.26.- Margen izquierda del río Chancay, sector de Huayto (distrito de Chongoyape, provincia de Chiclayo), en el año 1998 el río erosionó esta zona. (Agosto, 2005).

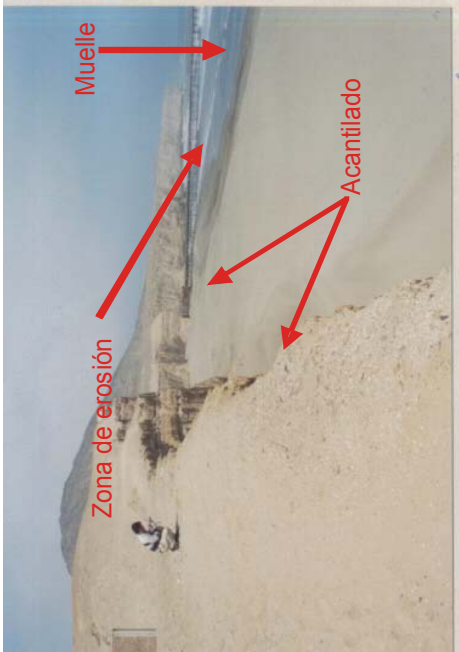
Foto N° 6.27.- Zona de erosión, sector de Puerto Eten (provincia de Chilayo. Mayo, 2005).

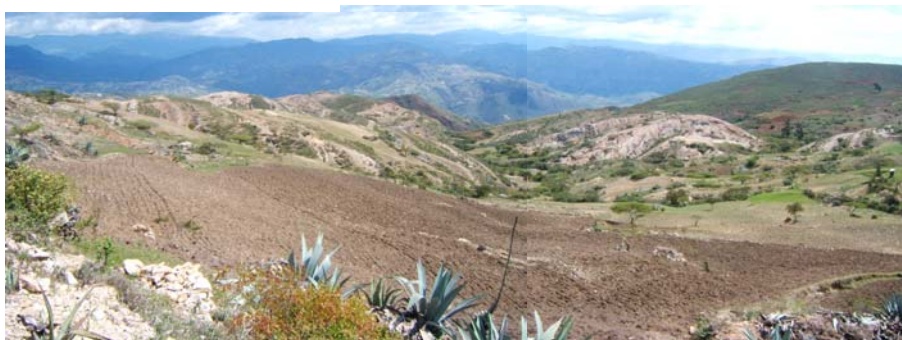
Foto N° 9.7.- Erosión de laderas en el sector de Tambillo, parte alta de la cuenca (distrito de Chancay Baños, provincia de Santa Cruz. Noviembre, 2005).

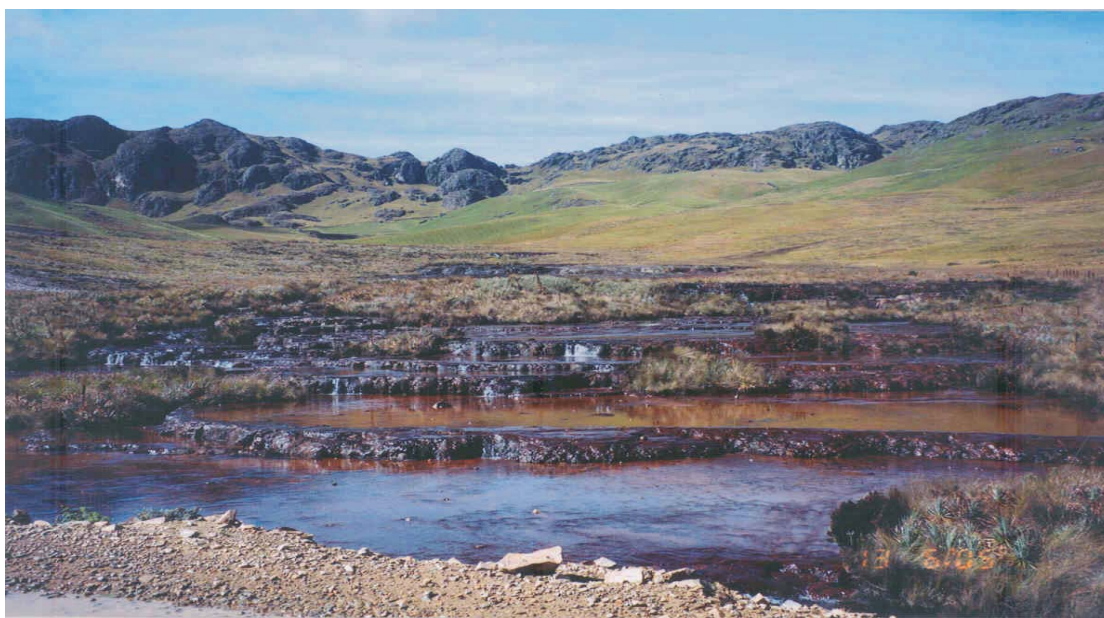
Foto N° 10.4.- Quebrada Tantahuatay, en la naciente del río Chancay-Lambayeque sector denominado «las gradas», donde el agua que fluye presenta un pH ácido de 3,20.
