**Autoridad Nacional
del Agua**

DIRECCIÓN DE ESTUDIOS DE PROYECTOS HIDRÁULICOS MULTISECTORIALES

TRATAMIENTO DE CAUCE DEL RIO TAMBO PARA EL CONTROL DE INUNDACION Y EROSION FLUVIAL

VOLUMEN I: MEMORIA

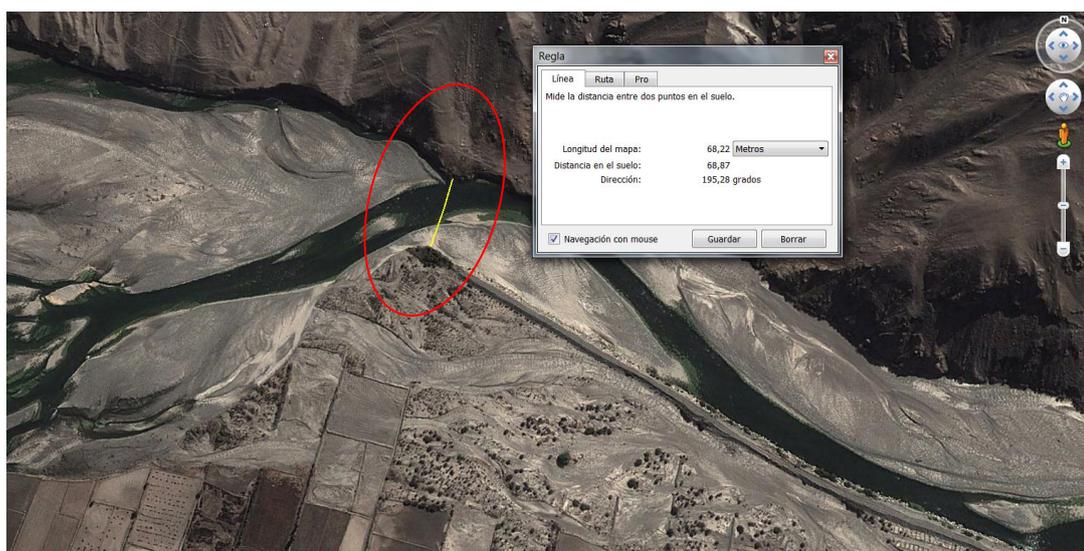
Figura 17. Defensas ribereñas mal ubicadas en el cauce
Fuente: Google Earth

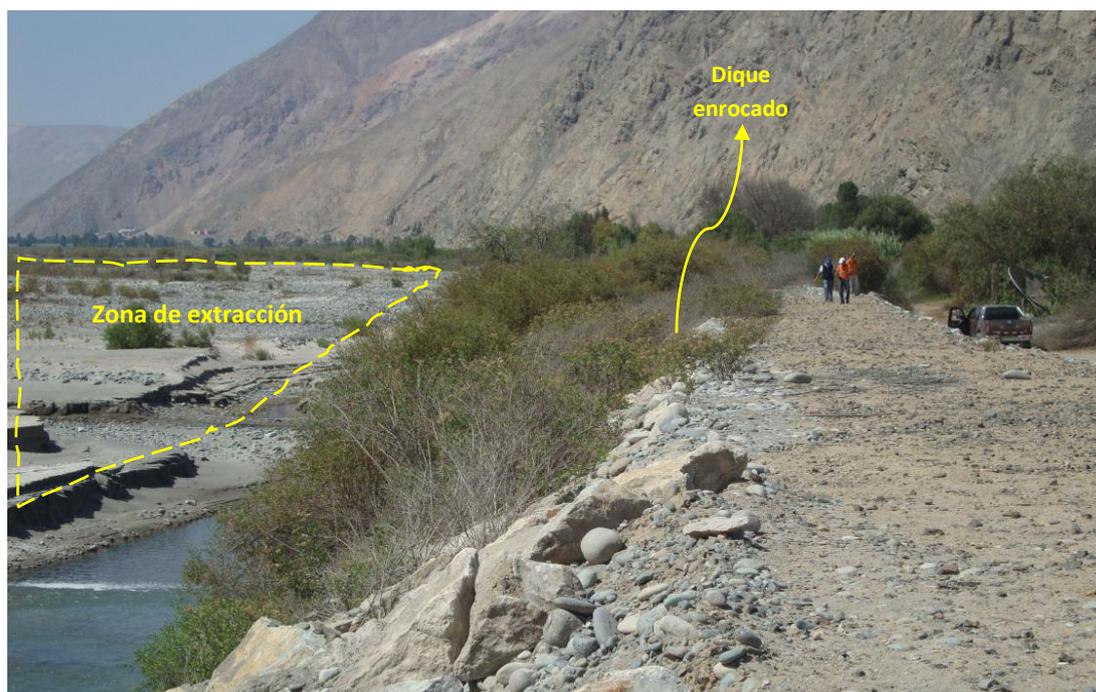
Fotografía N° 07

El río se encuentra altamente colmatado, ocasionando que con caudales ordinarios el flujo del agua se desborde y afecte a la población ribereña e infraestructura productiva de la zona. Para lo cual, el ALA Tambo Alto Tambo, promueva que el Gobierno Regional de Arequipa y Gobiernos Locales de la zona implementen zonas de extracción de material de acarreo como una medida de prevención que reduzca los efectos negativos de las inundaciones.

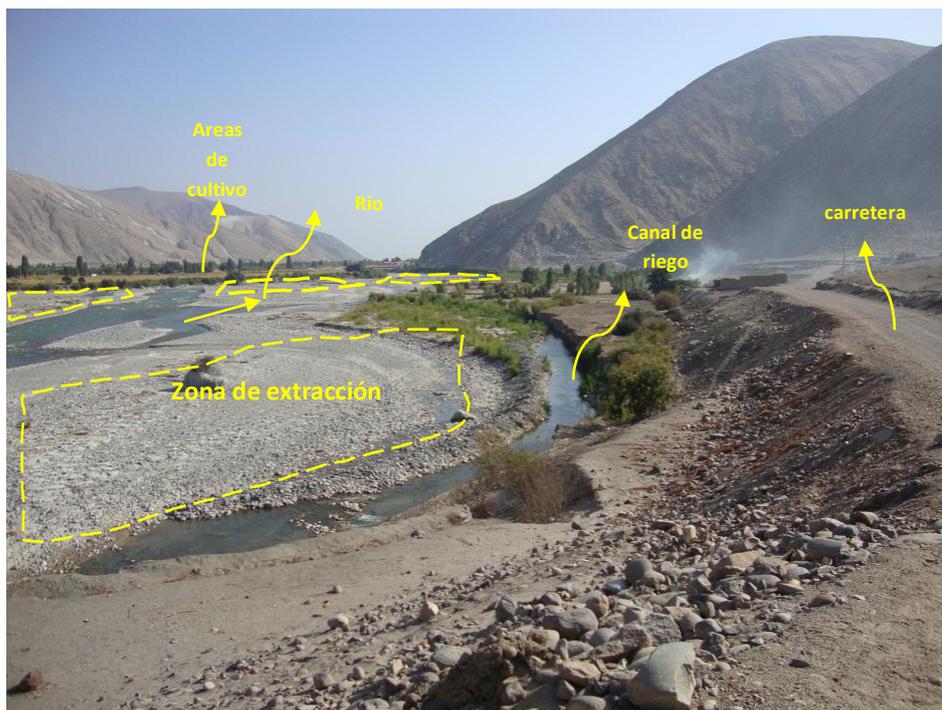
El cauce del río se encuentra colmatado, ocasionando que la caja hidráulica del cauce se reduzca y ante la presencia de caudales ordinarios podría desbordarse sus aguas y afectaría a la población e infraestructura productiva.

Fotografía N° 12
Sección de corte de material de acarreo

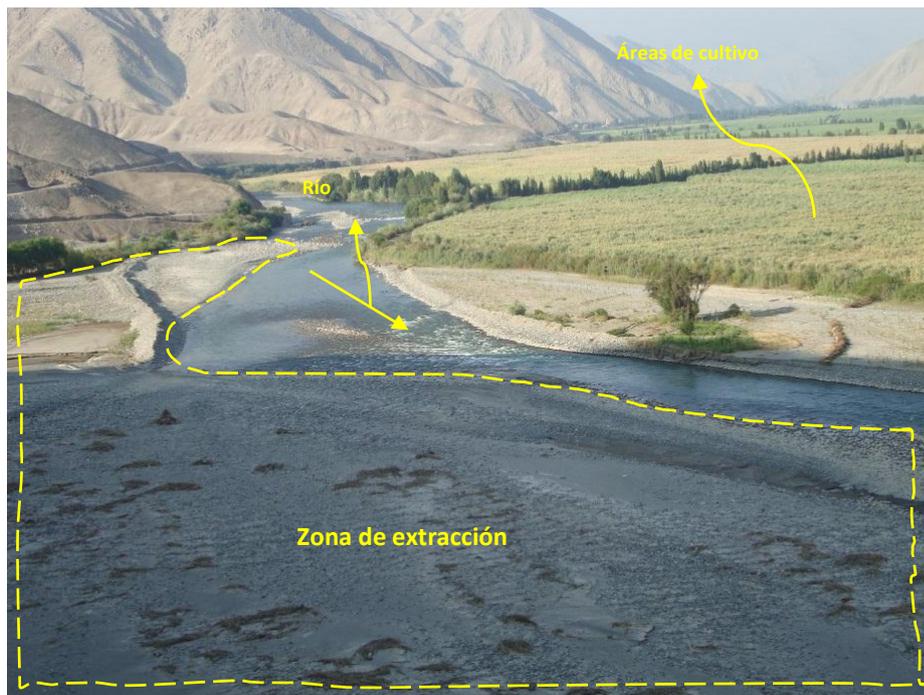
El cauce del río se encuentra colmatado, ocasionando que la caja hidráulica del cauce se reduzca y ante la presencia de caudales ordinarios podría desbordar sus aguas pudiendo afectar las áreas de cultivo de la margen izquierda.

Fotografía N° 16
Zona de extracción de material de acarreo

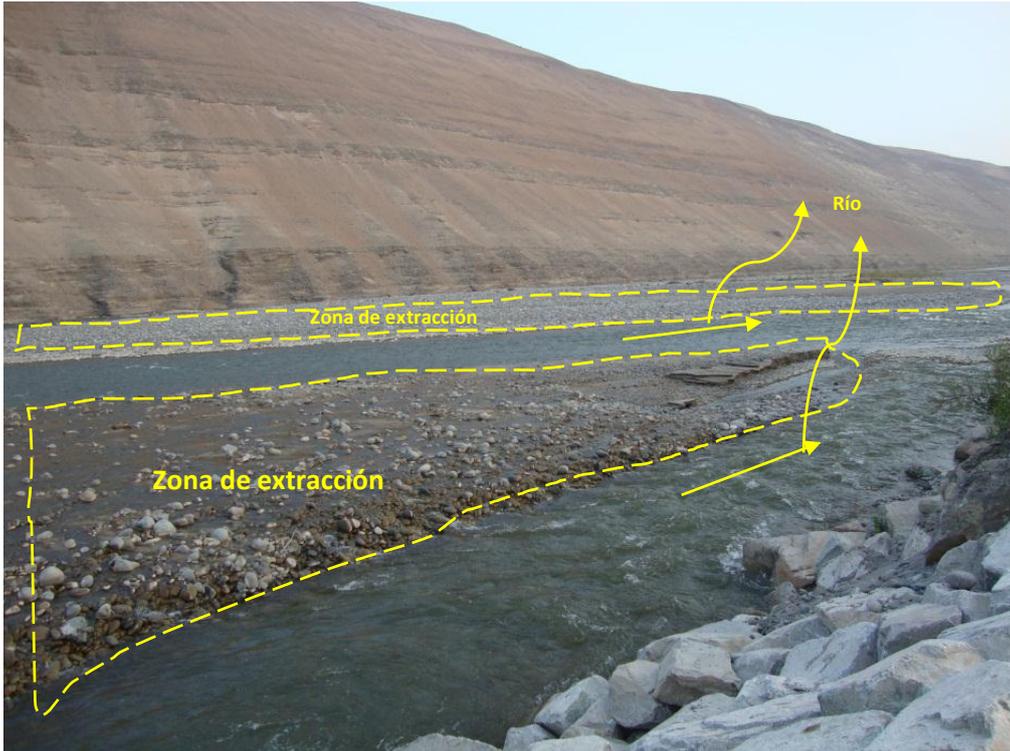
El cauce del río se encuentra colmatado, ocasionando que la caja hidráulica del cauce se haya reducido y ante la presencia de caudales ordinarios podría descordarse sus aguas.

Fotografía N° 18
Zona de extracción de material de acarreo

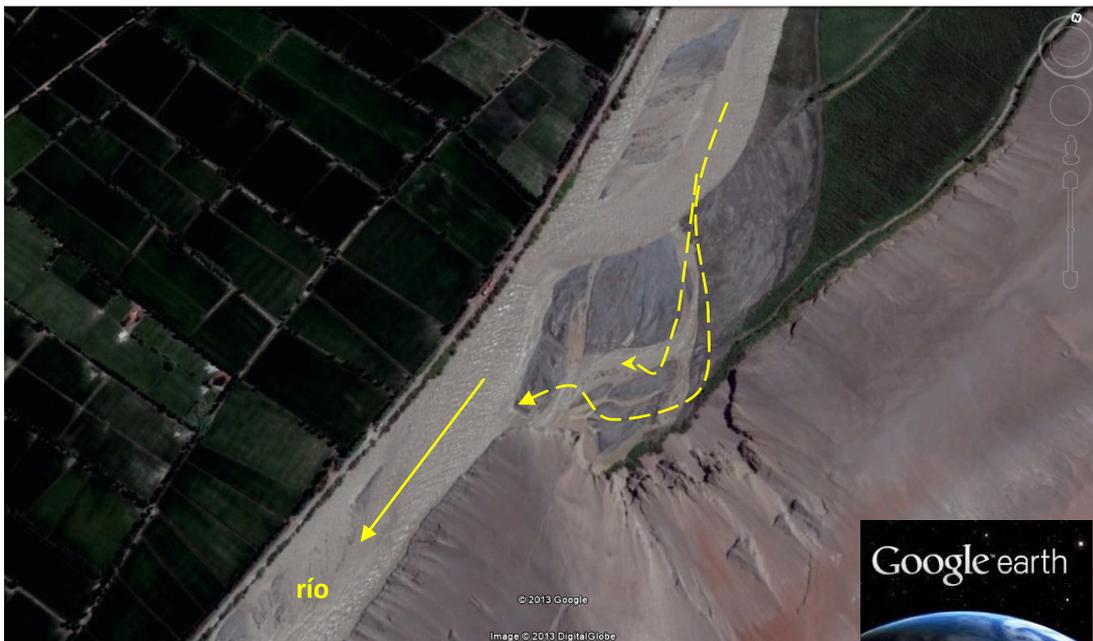
Fotografía N° 19
Sector Tuco que viene siendo erosionado

Para evitar que se continúe erosionando el primer tramo denominado Tuco, se debería proyectar la construcción de 0.5 Kilómetros de una defensa ribereña, continuando con la estructura de protección se recomienda instalar vegetación ribereña de la zona en una longitud de 5.0 kilómetros hasta el puente Freyre.

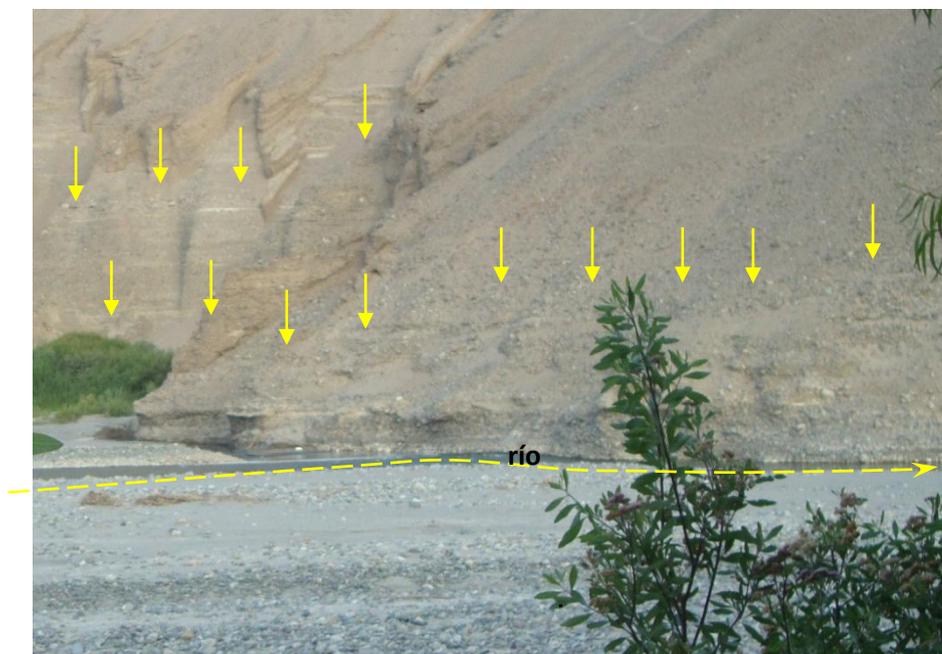
Fotografía N° 20
Sector Tuco que viene siendo erosionado

En tal sentido, para disminuir la acumulación de material de acarreo aguas abajo del sector Tuco, necesariamente se debe construir una estructura de protección e instalación de vegetación ribereña a lo largo de la margen izquierda del río Tambo.

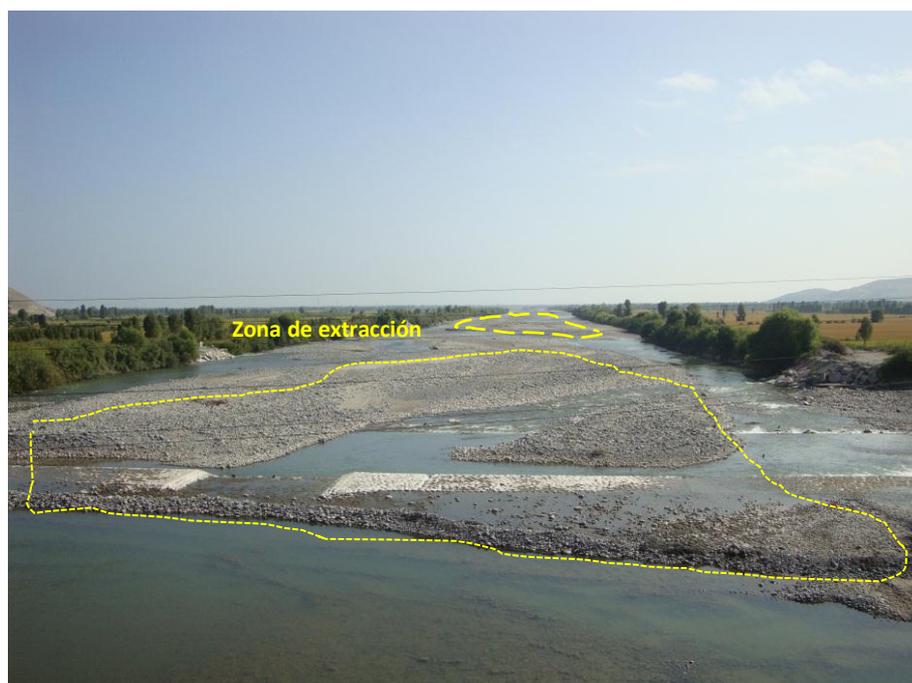
El cauce del río se encuentra colmatado, ocasionando que la caja hidráulica del cauce se haya reducido y ante la presencia de caudales ordinarios podría desbordarse y afectaría la carretera y las áreas de cultivo de la margen izquierda y derecha.

Fotografía N° 23
Zona de extracción de material de acarreo

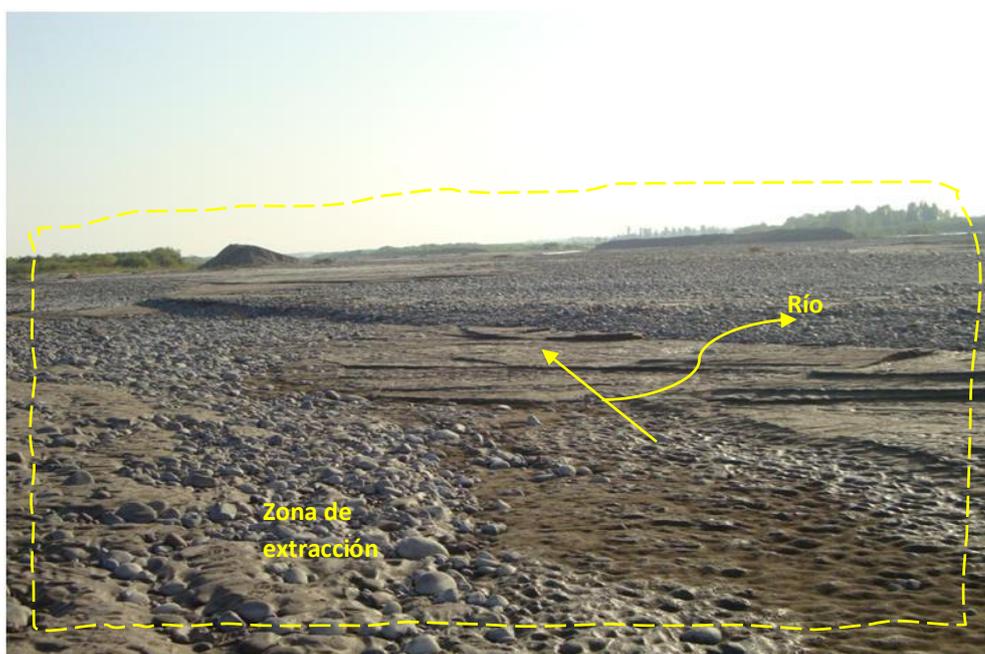
El cauce del río se encuentra colmatado, ocasionando que la caja hidráulica del cauce se reduzca y ante la presencia de caudales ordinarios podría desbordarse afectando a la carretera y las áreas de cultivo de ambas márgenes.

Fotografía N° 24
Zona de extracción de material de acarreo

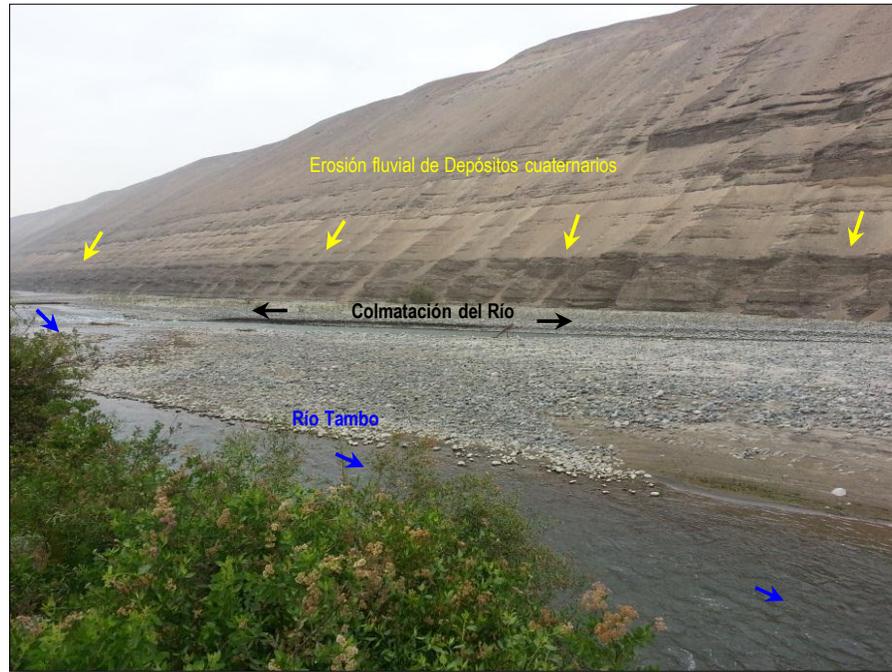
Foto N° 01: Sector El Tuco, se observan en la margen izquierda conglomerados volcánicos con intercalaciones de areniscas, materiales fácilmente erosionables lo que da lugar a la intensa colmatación del río Tambo.

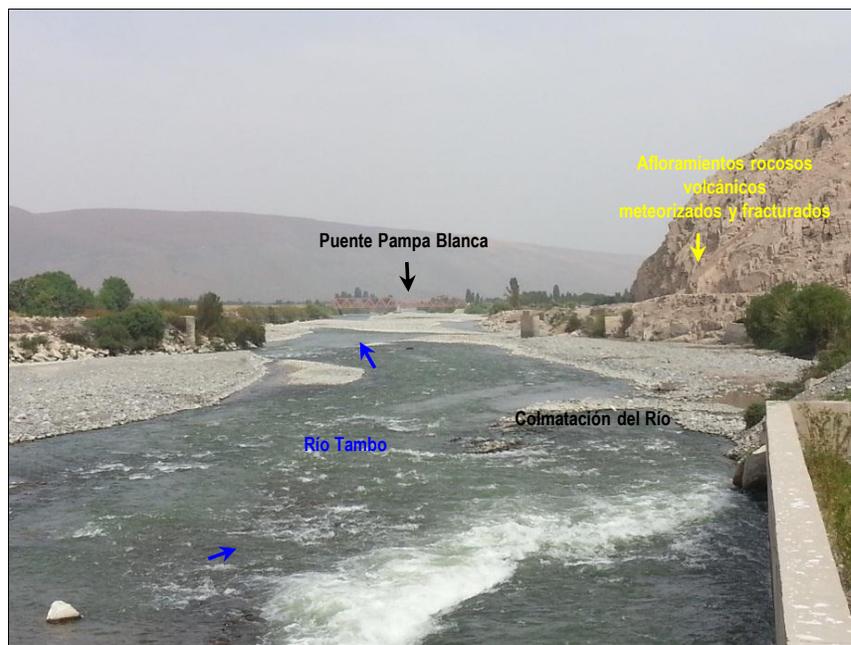
Foto N° 02: Sector Puente Pampa Blanca, hacia la margen derecha presencia de rocas de naturaleza intrusiva con alto grado de meteorización y fracturamiento.

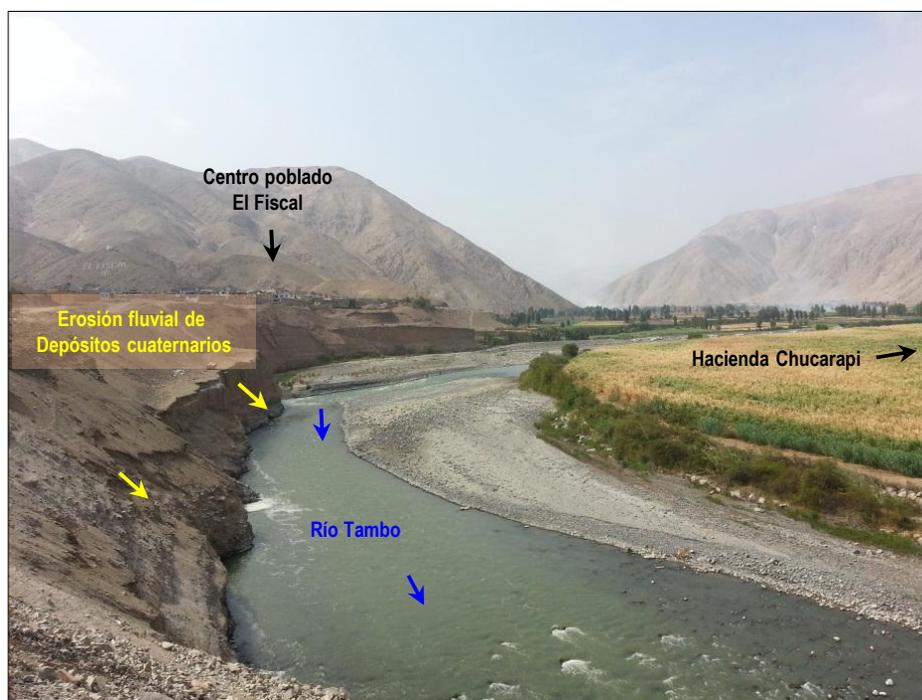
Foto N° 03: Sector Chucarapi donde se observa en la margen derecha la intensa erosión fluvial a depósitos cuaternarios.

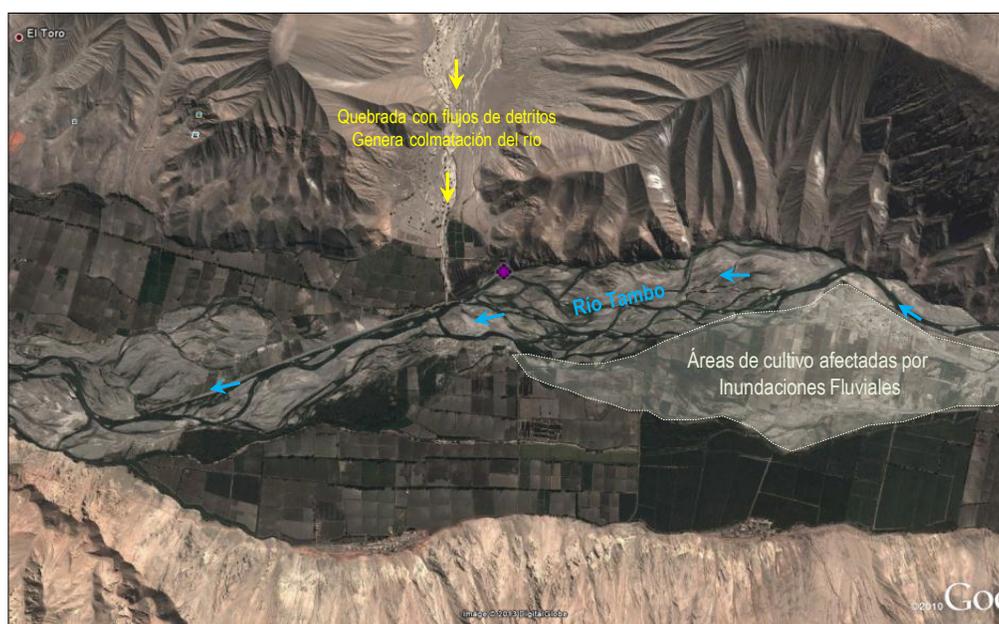
Foto N° 04: Sector Buena Vista El Toro, se observan áreas de cultivos afectadas por inundaciones fluviales (margen izquierda) y flujos de detritos que colmatan el cauce del río Tambo (margen izquierda).

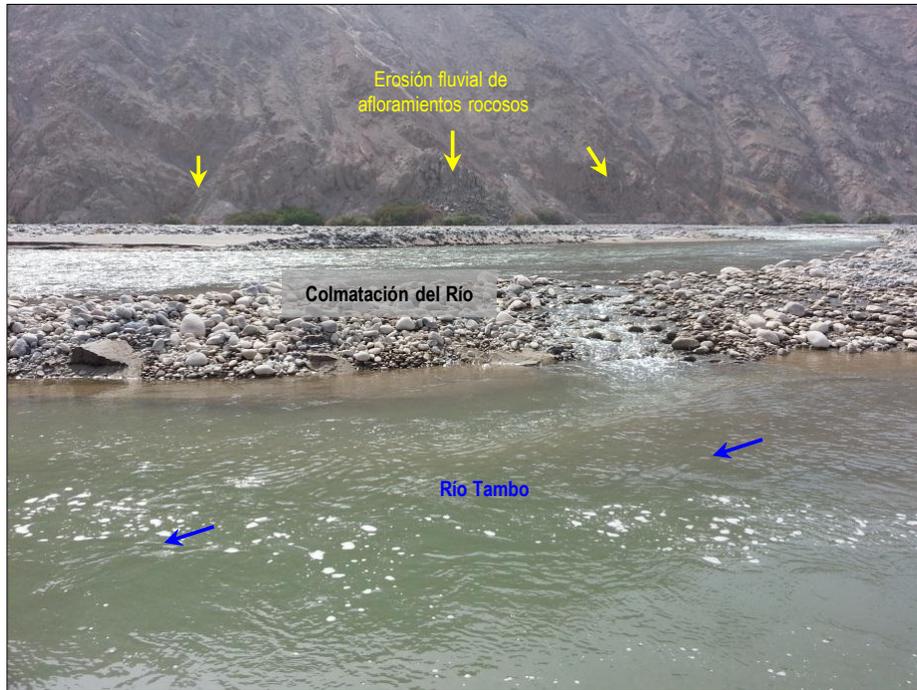
Foto N° 05: Sector Checa, hacia la margen derecha se observan afloramientos rocosos afectados por erosión fluvial.

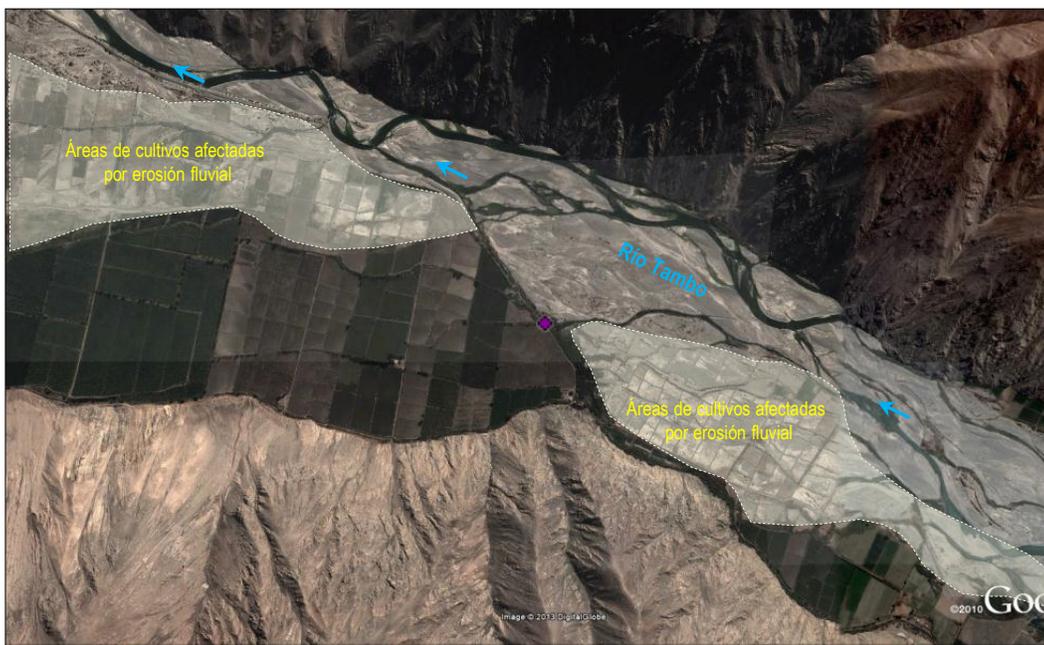
Foto N° 06: Sector Bocatoma Checa, se observan áreas de cultivos afectadas por inundaciones fluviales en la margen izquierda del río Tambo.

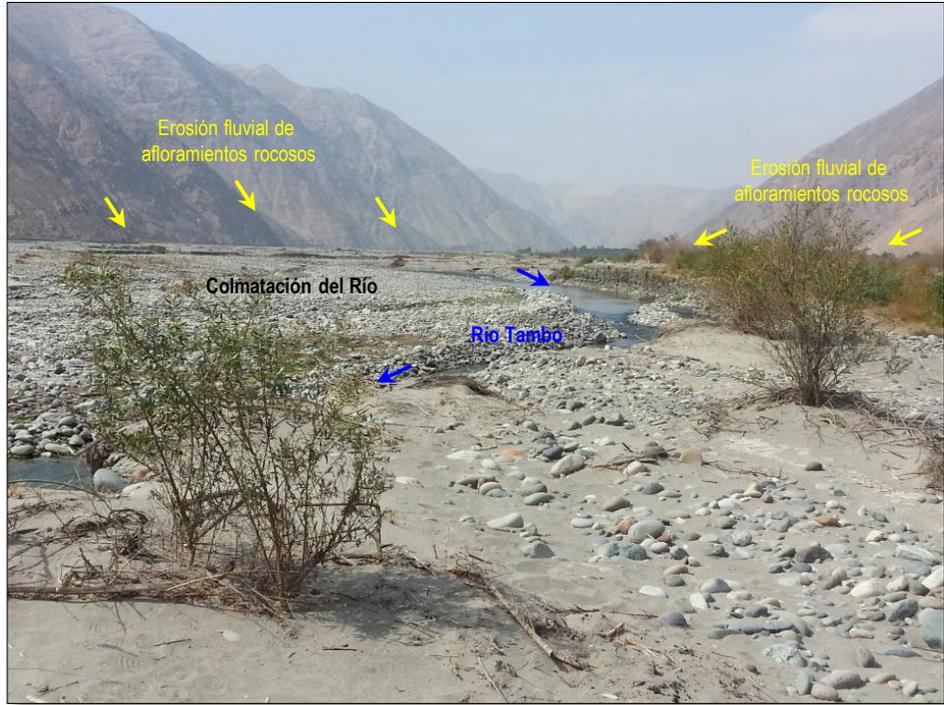
Foto N° 07: Sector Quelgua, se puede observar que ambas márgenes presentan procesos de erosión fluvial y la consecuente colmatación del río Tambo.

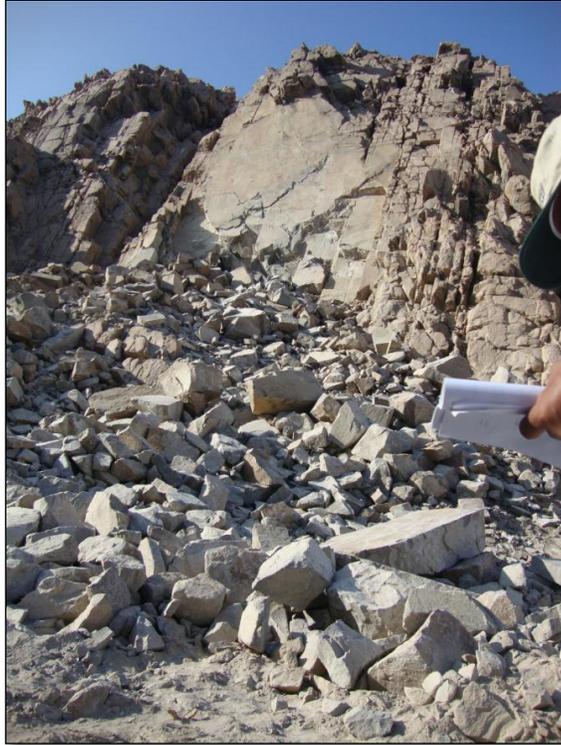
Foto N° 09: Cantera Santa María, se observan rocas tipo andesitas poco alteradas y muy fracturadas.

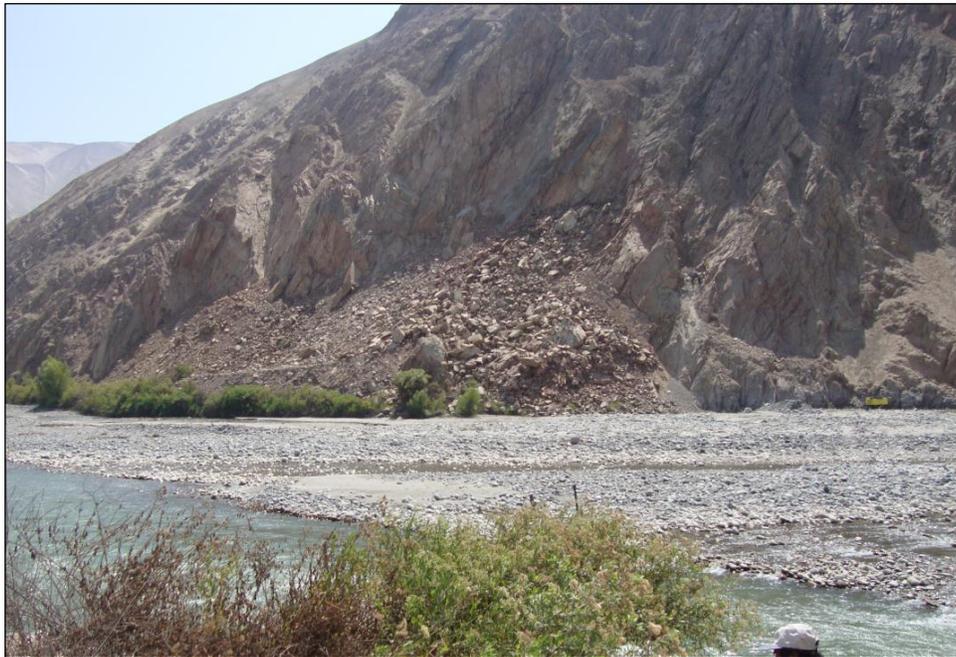
Foto N° 10: Afloramiento rocoso muy alterado correspondiente a la Cantera Conventillos.
