INFORME DE EVALUACIÓN DE RIESGO POR FLUJO DE DETRITOS EN EL SECTOR DE CAOÑA, DISTRITO DE ILABAYA, PROVINCIA DE JORGE BASADRE, DEPARTAMENTO DE TACNA.

NOVIEMBRE- 2021

Municipalidad Distrital de Ilabaya, Sector Caoña, Provincia de Jorge Basadre del departamento de Tacna.

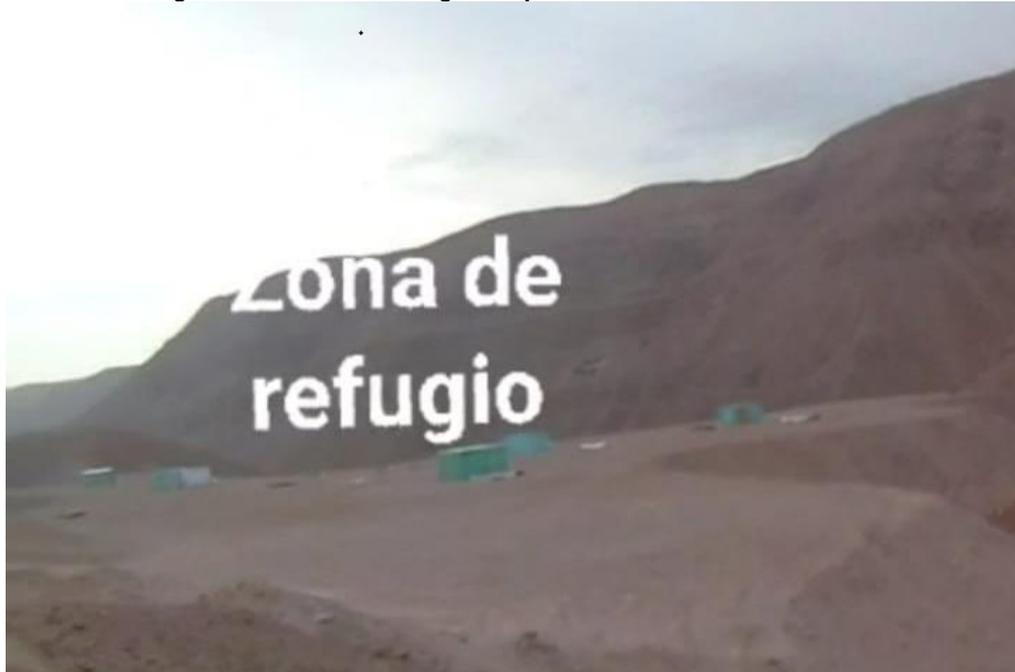
Imagen N°04: Zona de refugio temporal de fecha noviembre del 2021.

Actualmente, la zona de refugio se encontró 05 módulos en mal estado de conservación afectados por los fuertes vientos.

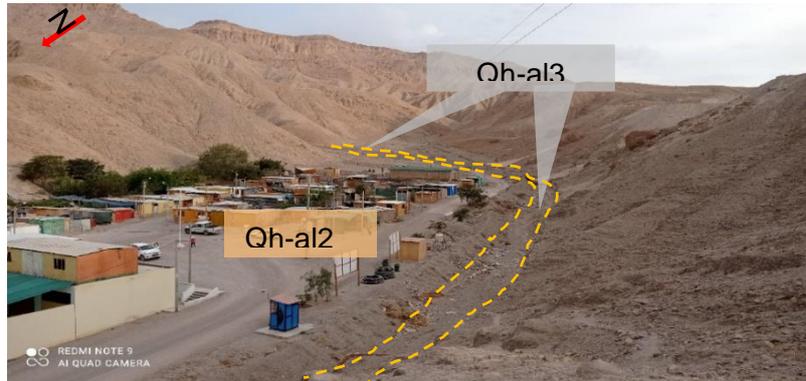
Imagen N°22: Vista del Depósito aluvial 2 y aluvial 3, el primero son depósitos dejados por la quebrada principal y los segundos depósitos son dejados por de las quebradas tributarias y otras han sido antropizadas, desviándolas para prevenir desastres.

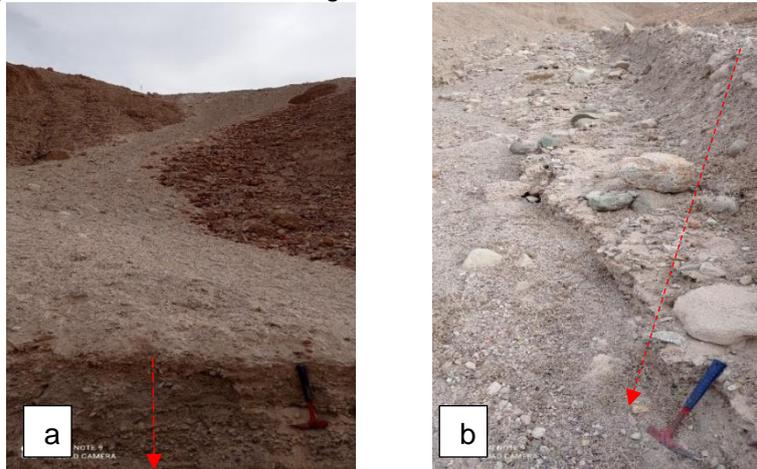
Imagen N°29: Medición de altura de sedimentación de flujos recientes y antiguos, (a) espesor de 0.80 m de (b) espesor de 1.20 m de altura de depósito aluvial en la quebrada Caoña, parte superior ya que en su desembocadura llega a 3.20 m.

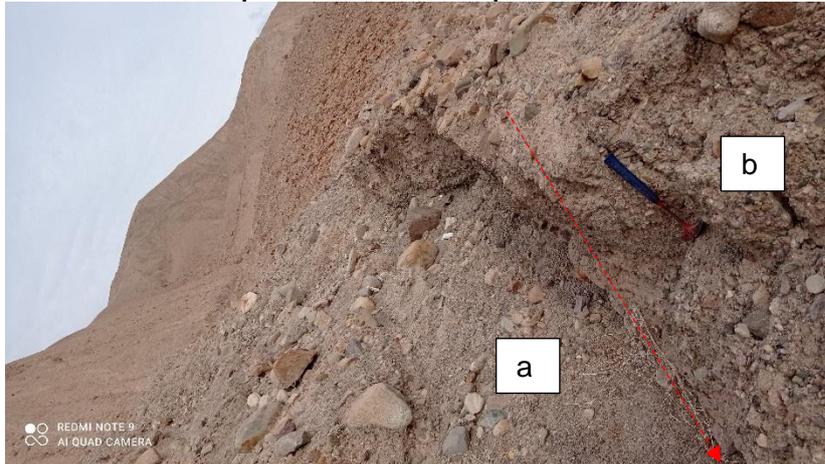
Imagen N°30: Medición de altura de sedimentación de flujos recientes y antiguos, (a) espesor de 0.80 m de dentro del lecho de la quebrada, (b) espesor de 1.50 m de altura de depósito aluvial 3 en las quebradas secundarias que desembocan a la quebrada Caoña.

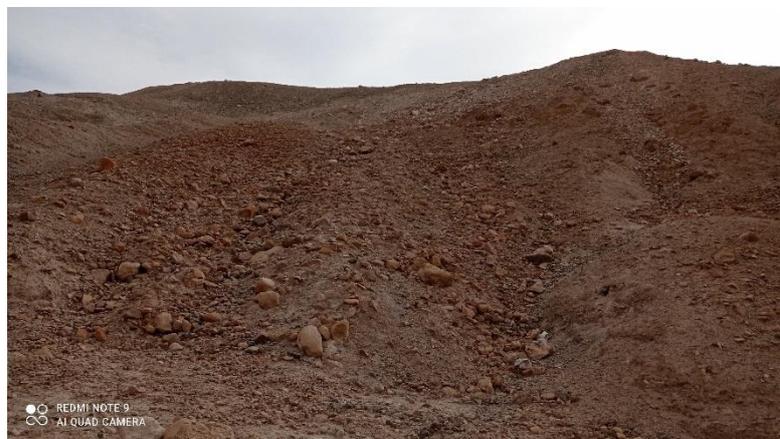
Imagen N°31: Medición de altura de sedimentación de detritos del Depósito deluvial identificado sobre laderas de lomadas presentan espesores de 2.20 m hasta 0.80 m.

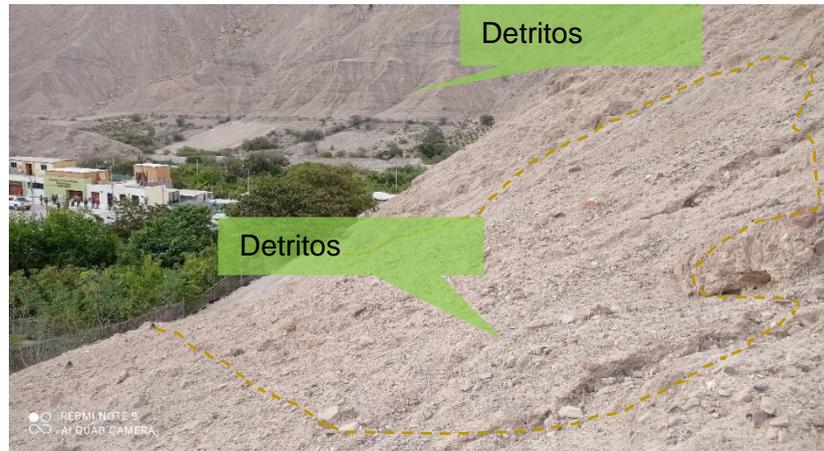
Imagen N°32: Medición de altura de detritos y material inestable, recientes, ubicados en laderas de montañas y lomas, presentan 1 m de espesor los que conforman los Depósitos deluviales y los de 1 m y menor a 0.80 m de espesor los concernientes a Depósitos proluviales.
