**PROGRAMA CIUDADES SOSTENIBLES - PCS**  
PROYECTO 00062396 MUNICIPALIDAD METROPOLITANA DE LIMA –PNUD  
PROYECTO 00076485 CIUDADES SOSTENIBLES INDECI - PNUD

**ESTUDIO PCS**  
**“MAPAS DE PELIGROS, VULNERABILIDAD Y RIESGOS, PLAN DE**  
**USOS DEL SUELO ANTE DESASTRES, PROYECTOS Y MEDIDAS**  
**DE MITIGACIÓN DE LA COSTA VERDE”**

San Miguel - Magdalena del Mar - San Isidro – Miraflores - Barranco – Chorrillos

**INFORME FINAL**  
DICIEMBRE 2014

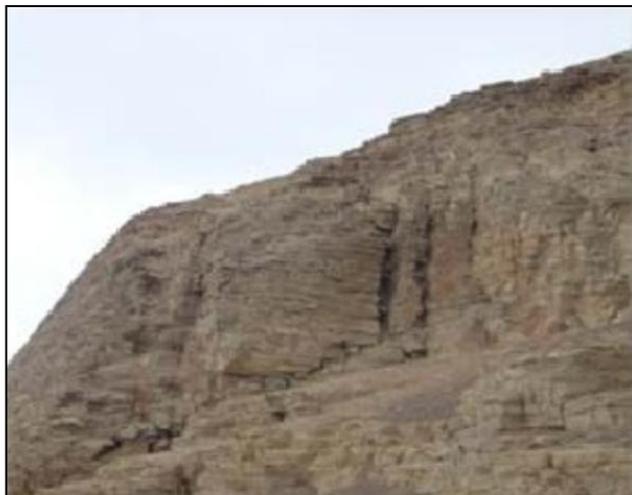
Fotografía N° 33. Fracturas en los niveles superiores de la Formación Salto del Fraile, la cual ha generado condiciones inestables y la caída de bloques, se observa en el talud de corte próximo al Club Regatas.

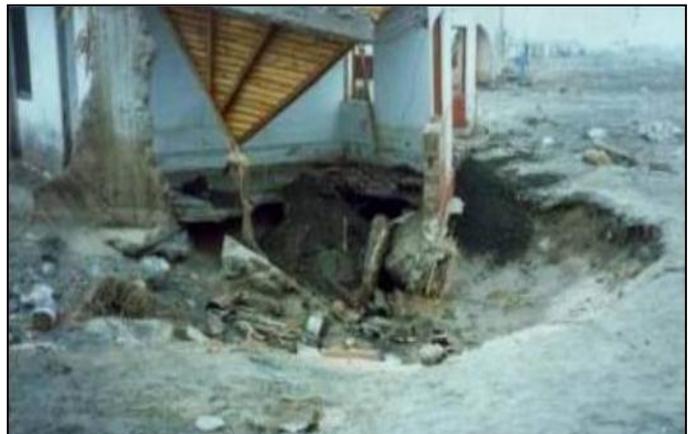
**Fotografía N° 43. Daños producidos por Socavamiento en el Balneario de Camaná por el Tsunami, Julio 2001.**

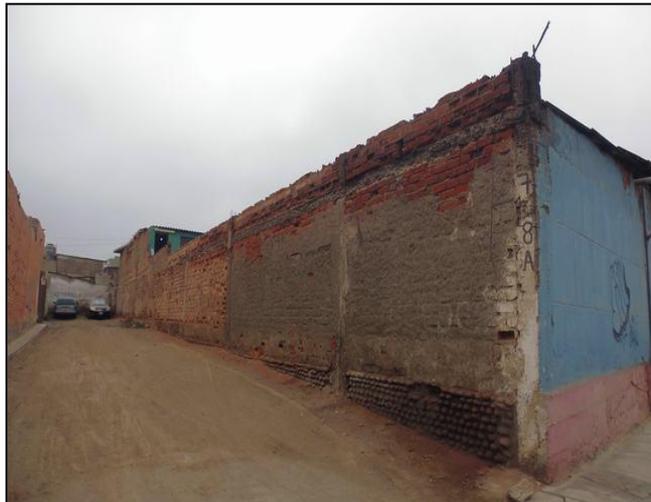
**Fotografía N° 50. Proceso de erosión y procesos biofísicos. Distrito de San Miguel.**

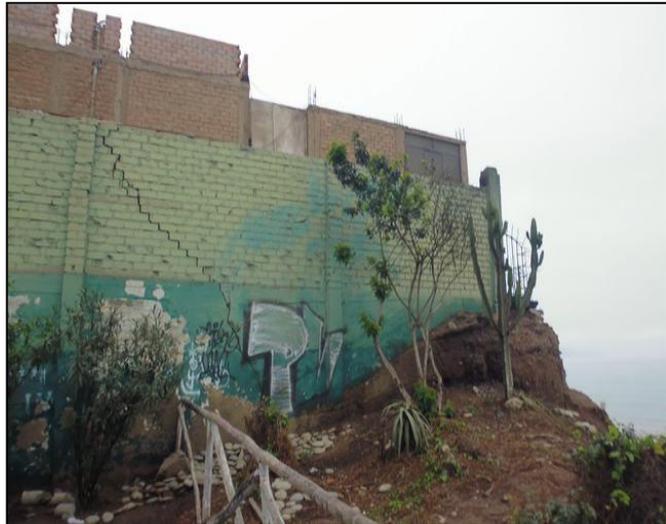
**Fotografía N° 51. Grietas asociadas a asentamiento del suelo, Distrito de Magdalena del Mar.**

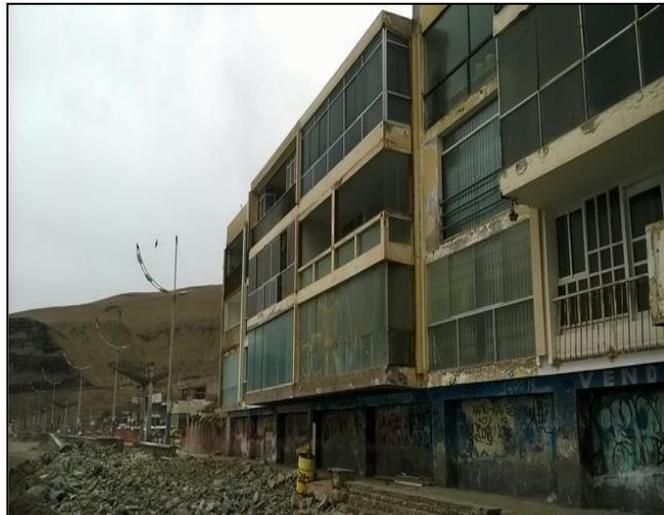
**Fotografía N° 52. Oxidación y corrosión en elementos no estructurales, Distrito Chorrillos.**
