Opinión Técnica N° 2-2023

EVALUACIÓN DE PELIGROS GEOLÓGICOS POR MOVIMIENTOS EN MASA EN EL SECTOR DE PIÑOTAPATA, ZONA PROPUESTA PARA LA REUBICACIÓN DE LA COMUNIDAD CAMPESTINA DE TASSA

Departamento Moquegua
Provincia General Sánchez Cerro
Distrito Ubinas

Mayo
2023

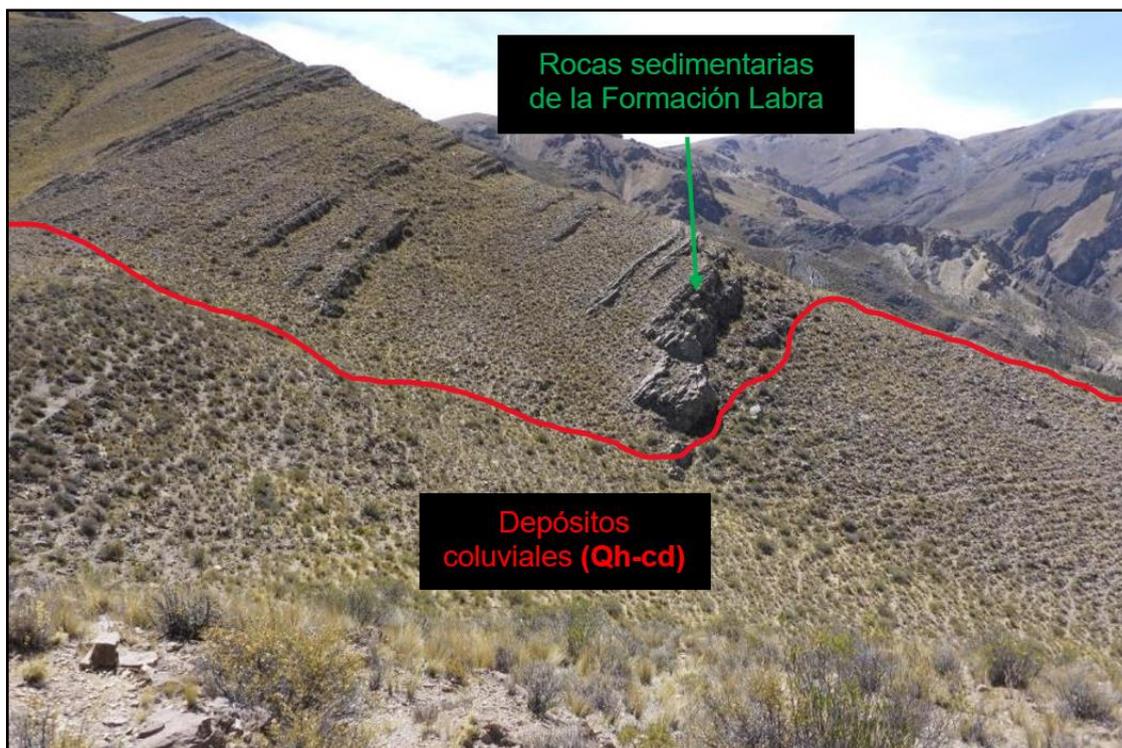
El sector de Piñotapata zona propuesta para la reubicación de la Comunidad campesina de Tassa, el substrato está conformado por rocas sedimentaria de las formaciones Cachios, Labra y Gramadal (Grupo Yura), conformado por lutitas grises y negras, areniscas grises y calizas fosilíferas; estas rocas se encuentran fuertemente deformadas (muy fracturadas) y moderadamente meteorizadas. Además, se tienen depósitos coluvio-deluviales resultado de antiguos movimientos en masa (deslizamientos antiguos), que se encuentran inconsolidados (figura 1).

Figura 1. Unidades geológicas en el sector de Piñotapata UTM E: 318409, N: 8209208.

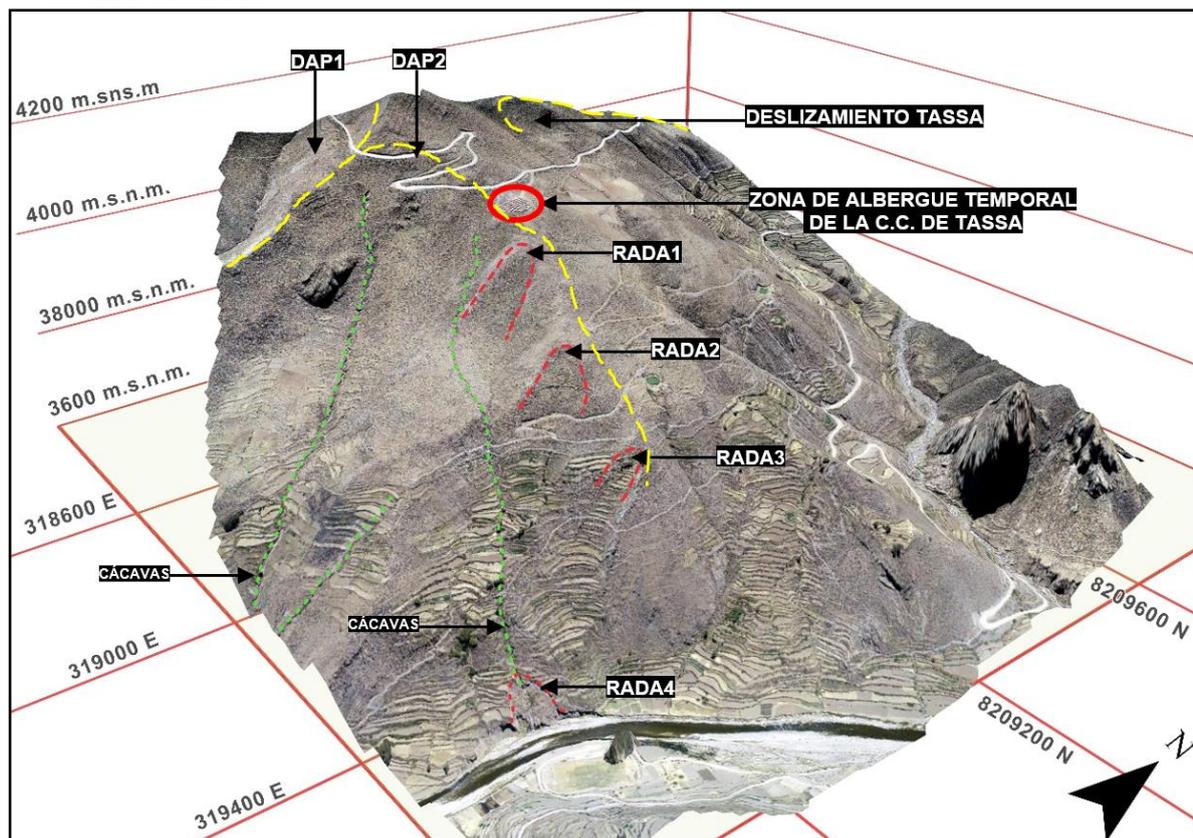
En el deslizamiento antiguo Piñotapata 2 (DAP2), se identificaron cuatro sectores puntuales, que muestran reactivaciones antiguas, (RADA1, RADA2, RADA3 y RADA4) (figura 2). En la actualidad no hay indicios de actividad reciente.

Figura 2. Proyección ortogonal de los peligros geológicos de la zona propuesta para la reubicación del C.C. de Tassa (Sector de Piñotapata), elaborado a partir de fotografías tomadas con dron Phantom 4 Pro. Coordenadas E: 319000, N: 8209200.

Los módulos del albergue en el sector Piñotapata, están ubicados en el borde de un deslizamiento antiguo Inactivo relicto, que pertenece a un movimiento en masa que claramente ocurrió bajo condiciones geomórficas o climáticas diferentes a las actuales, posiblemente hace miles de años (Cruden y Varnes, 1996).

3. El albergue en el sector Piñotapata está ubicado próximo a una zona de **Peligro Alto**, donde se aprecia un deslizamiento inactivo relicto.
4. Según las condiciones geológicas, geomorfológicas y geodinámicas, el albergue en Piñotapata es considerado de **Peligro Moderado a Alto**. Se ubica cerca de la corona de un deslizamiento inactivo relicto, en el sector también se aprecian procesos de erosión de ladera (cárcavas).

En la parte baja del deslizamiento Piñotapata 2 (DAP2), se ha identificado zonas de cultivo además de un reservorio de agua. Para evitar lo sucedido en los terrenos del antiguos Tassa; el terreno en el sector Piñotapata debe ser empleado únicamente para viviendas.

Por las condiciones geológicas, geomorfológicas y geodinámicas, es necesario implementar obras de mitigación de peligros geológicos en áreas próximas al albergue temporal en el sector Piñotapata, para evitar la generación de procesos de movimientos en masa.

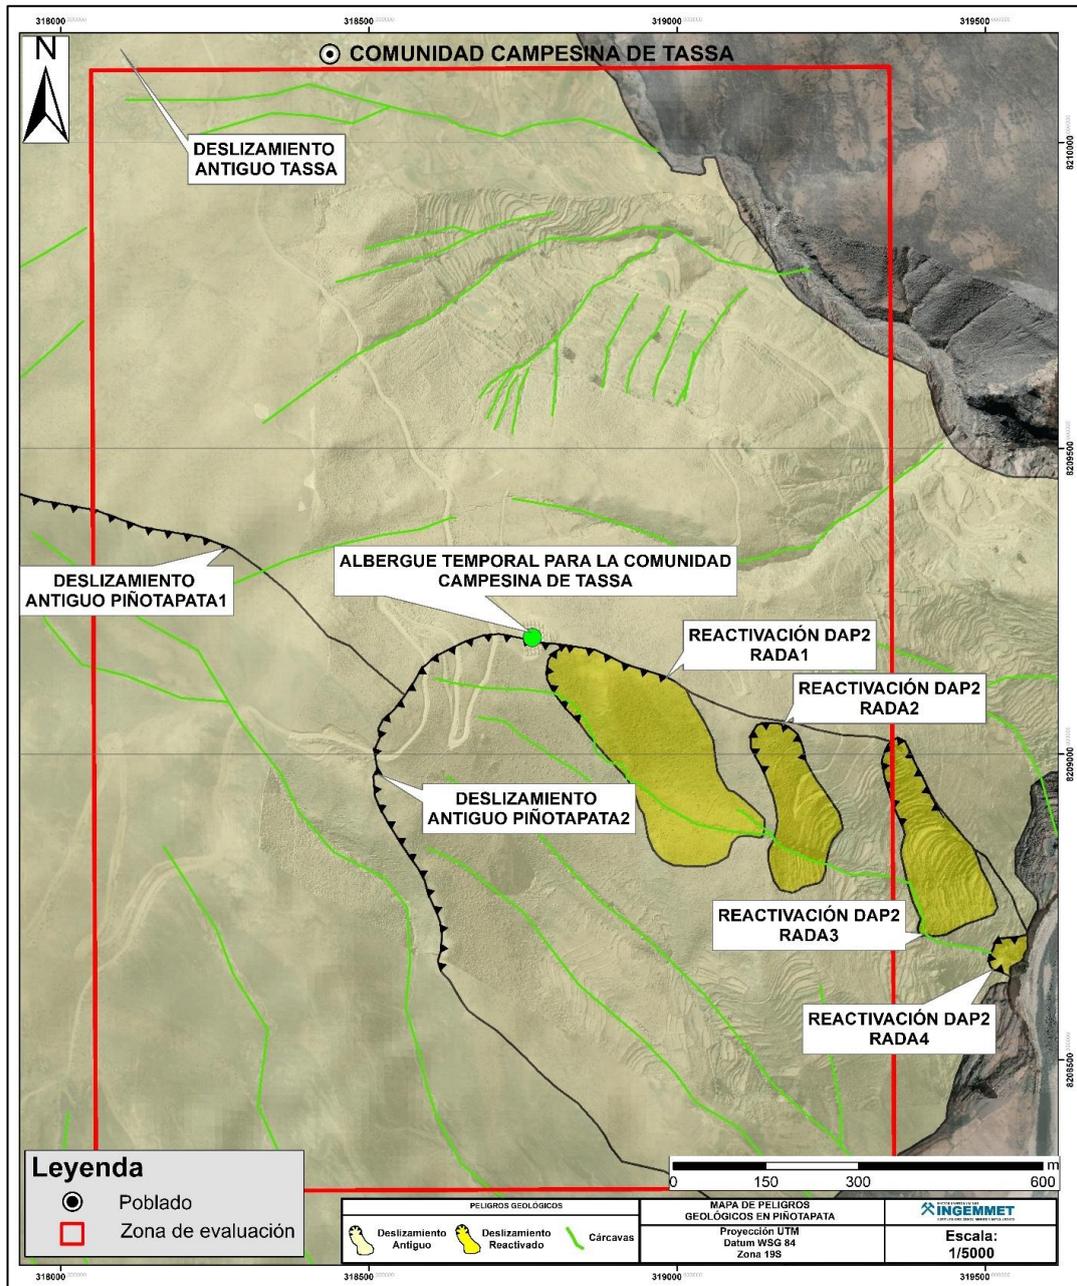
región Moquegua., Lima: INGEMMET, Informe Técnico A7326. El autor concluye que el sector de Piñotapata se encuentra asentado sobre el cuerpo de un deslizamiento antiguo, identificándose dentro de este hasta 4 reactivaciones antiguas. También en este informe se concluye que el sector de Piñotapata se encuentra en peligro Alto y NO APTA para la reubicación de la Comunidad campesina de Tassa.

Figura 3. Cartografía de peligros geológicos en el sector Piñotapata. (Informe técnico A7326 INGEMMET)

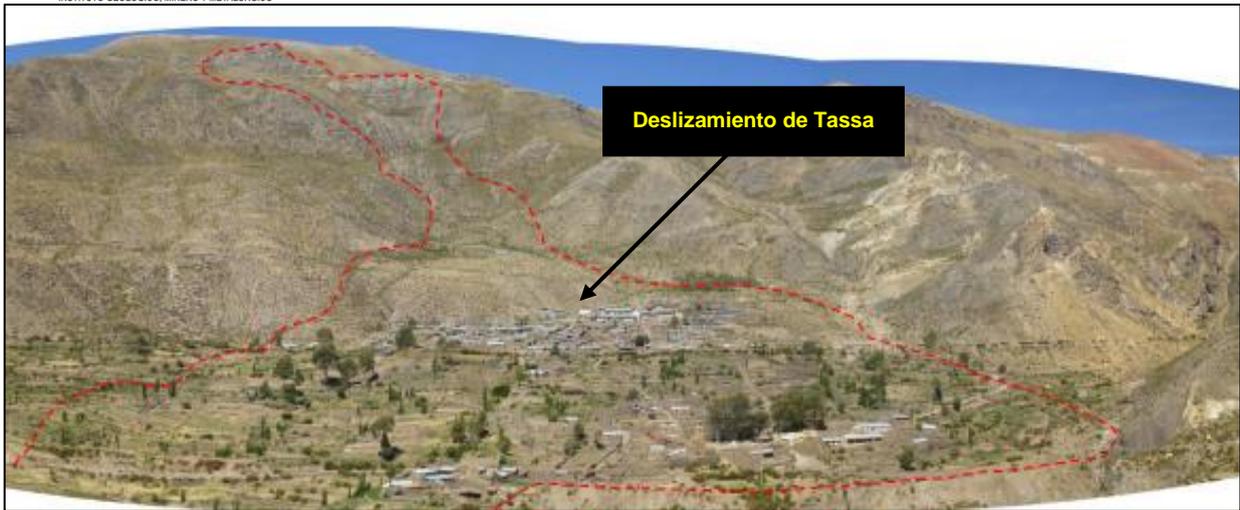
La comunidad campesina de Tassa se encuentra asentada sobre depósitos de deslizamientos antiguos y es afectada por la reactivación de este movimiento en masa, que se inició hace más de 25 años; versión corroborada por los pobladores indicando que desde el año 1985 vienen presentándose agrietamientos en sus viviendas. Es así que, en base a los informes técnicos A6688 y Opinión Técnica N° 08-2022, se recomienda la reubicación de la C.C. de Tassa.

Figura 4. Vista del deslizamiento-flujo que está afectando al poblado de Tassa. (Informe técnico A6688 INGEMMET)

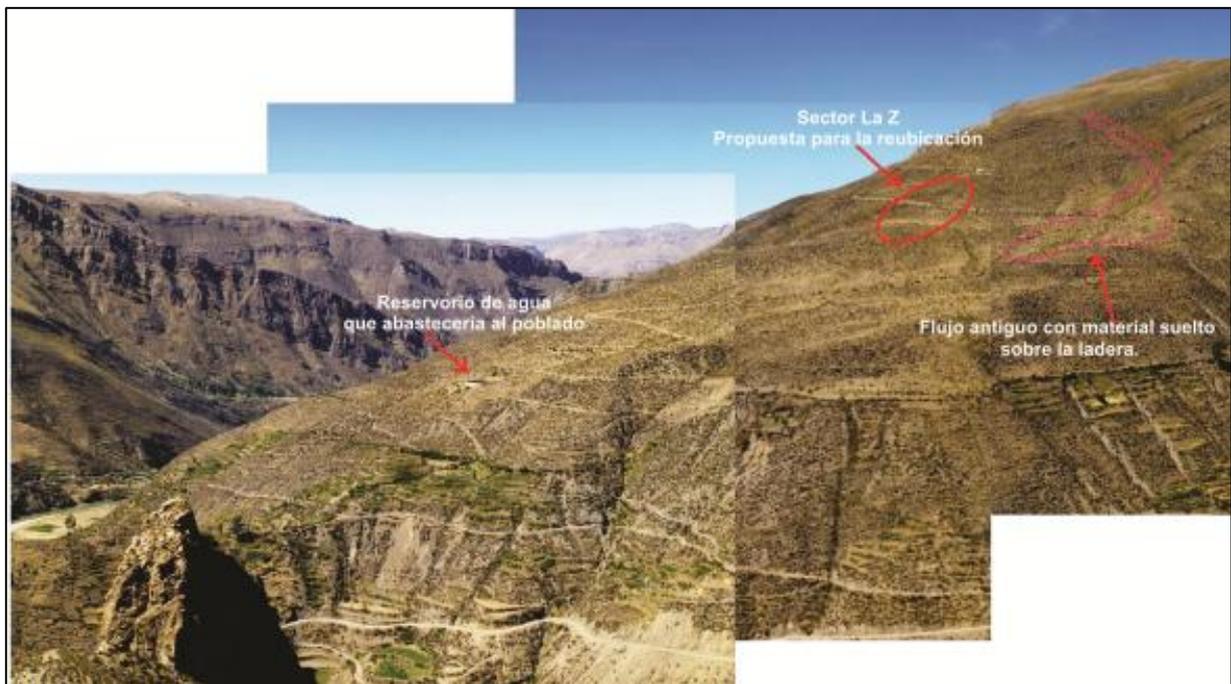
Figura 5. Vista panorámica del sector La Z. (modificado del Informe técnico A6688 INGEMMET)
