SISMOTECTÓNICA DEL SISMO DE YAUCA DEL 28 DE JUNIO 2024 (M7.0) Y NIVELES DE SACUDIMIENTO DEL SUELO

Informe Técnico Nº023-2024/IGP CIENCIAS DE LA TIERRA SÓLIDA

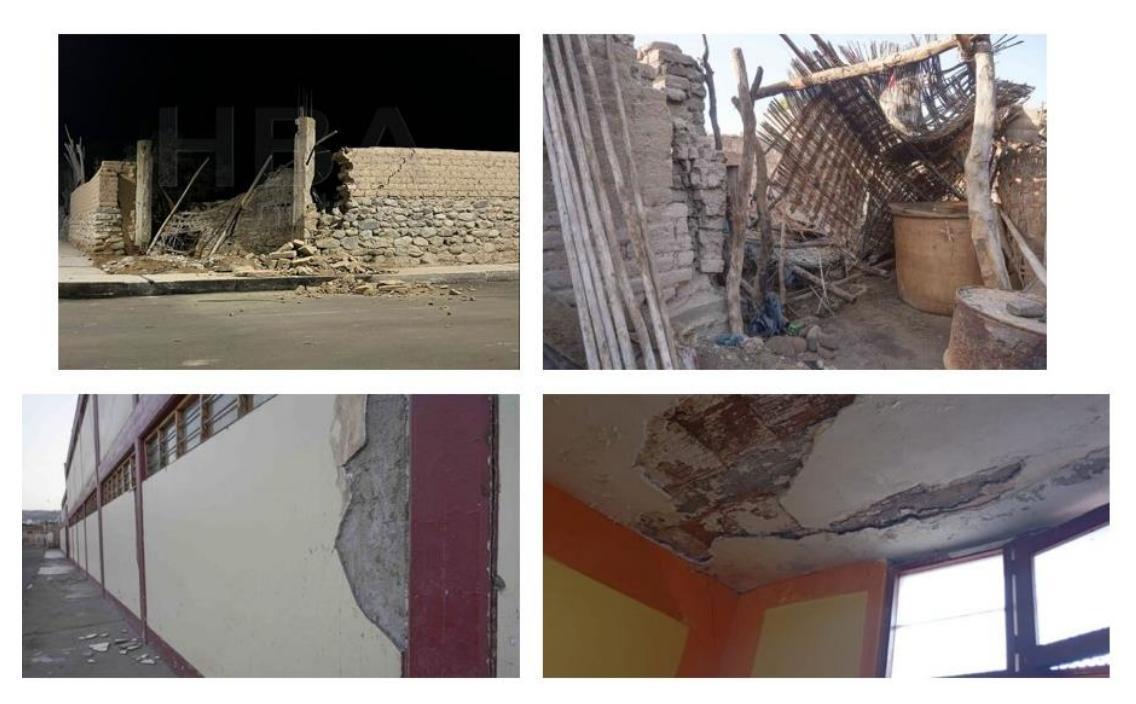
- Fisuras y caída de estuques en estructuras de concreto en viviendas y colegios.
- > Colapsos parciales y fisuras en viviendas de adobe.
- > Fisuras en calles de las áreas urbanas debido a suelos blandos
- Deslizamientos de piedras y rocas en zonas de pendiente altas al costado de carreteras.
- Corte de energía eléctrica
- Varias personas con heridas leves fueron atendidos en centros de salud.

Figura 9.- Arriba: Viviendas de adobe en Yauca con fisuras y colapso de paredes (Fuente: HBA Noticias y Huaral.pe). Abajo: Colegio San Pedro de Yauca con daños como caída de estuques de paredes y techos (Fuente: Sin Fronteras).

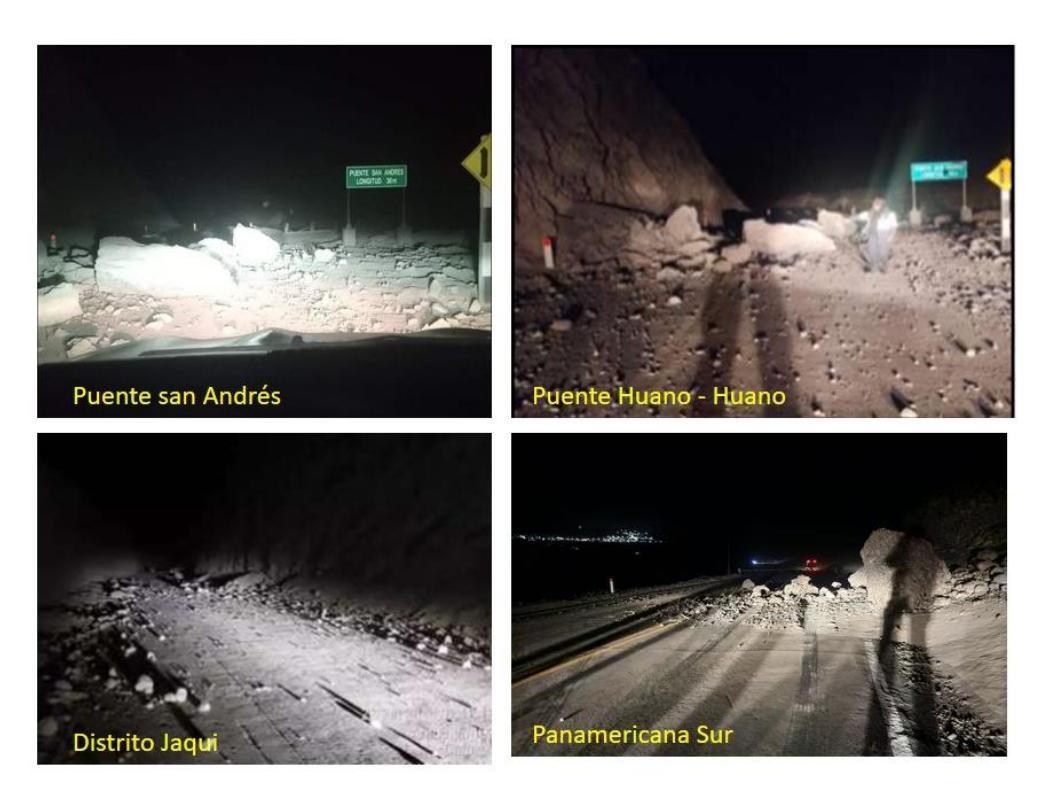
Figura 9.- Continuación..../// Diversas carreteras bloqueadas debido a la caída de piedras y rocas de zonas altas (Fuente Chincha en la Noticia, COEN, Peru21).

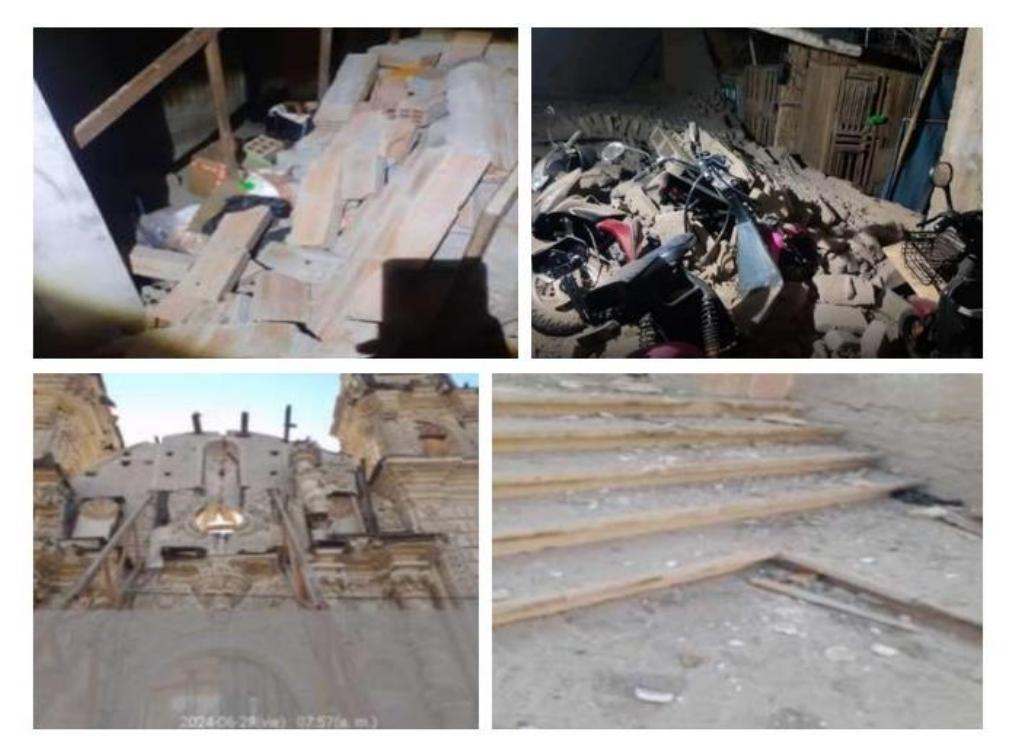
Figura 9.- Continuación..../// Arriba: viviendas con paredes colapsadas en Bella Unión y Yauca (Fuente: COEN y 1000 Noticias.com). Abajo: Desprendimiento de estuco de yeso en la Iglesia La Hacienda San José
