DIRECCIÓN DE GEOLOGÍA AMBIENTAL Y RIESGO GEOLÓGICO Informe Técnico Nº A7597

# REPORTE DE MONITOREO DEL DESLIZAMIENTO DE ALTO SIGUAS, PERIODO 2021 - 2024

Departamento: Arequipa Provincia: Caylloma Distrito: Majes

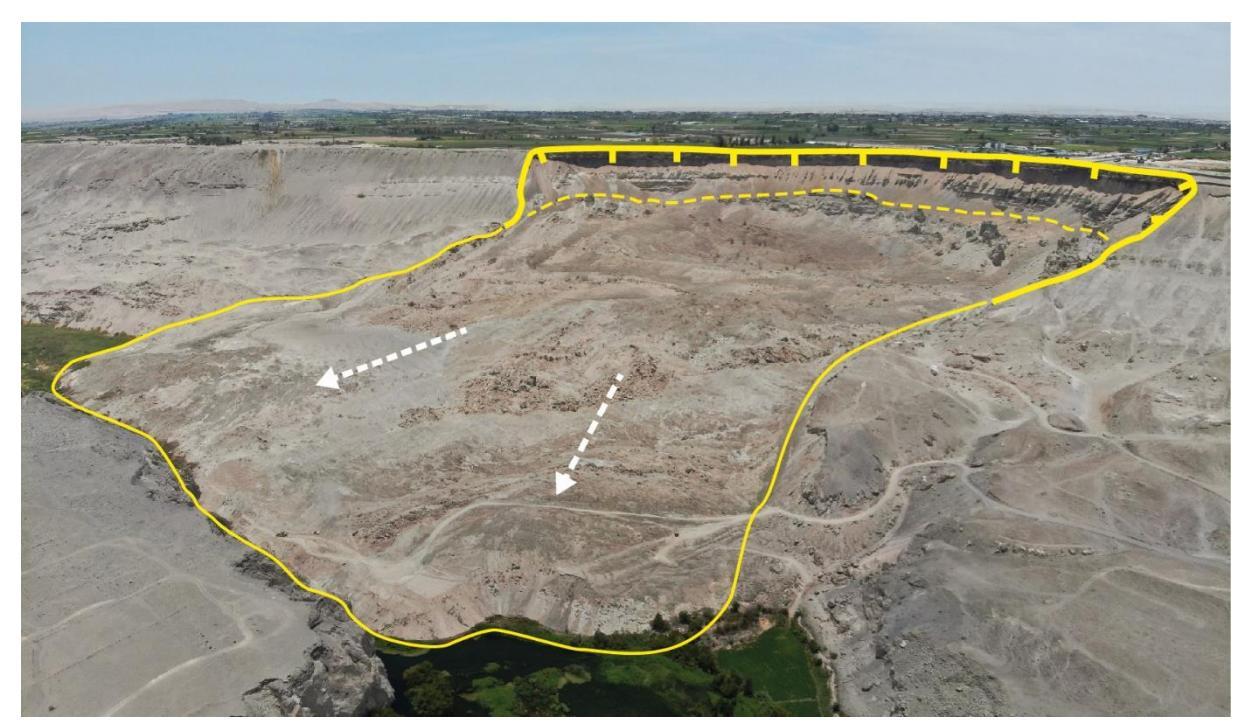
Según Araujo (2016) y otros, el deslizamiento de Alto Siguas es de tipo rotacional retrogresivo, dinámicamente activo con movimiento lento – moderado. Lacroix (2019) describe múltiples deslizamientos rotacionales, con un movimiento retrogradante de la cabeza y avance de la masa. El movimiento retrogrado se observa por los eventos de aceleración de la cabeza y por el gran cambio de morfología después de un desplazamiento importante de la corona del deslizamiento. La zona alta de la masa está condicionada a los permanentes derrumbes de la escarpa, la zona media muestra estructuras de compresión relacionadas al empuje del material de movimiento lento y la zona baja se caracteriza por tener una mayor inclinación de pendiente, lo que origina variaciones de desplazamiento (Araujo et al 2016). Morfométricamente, a junio del 2023, el deslizamiento de Alto Siguas cubre un área de ~ 0.9 km<sup>2</sup>, desnivel de corona a punta de ~ 220 m y longitud total de ~ 1140 m. Cabe mencionar que las medidas de monitoreo publicadas en los últimos informes muestran un comportamiento principalmente traslacional, consecuente a la evolución dinámica de la masa (Ingemmet, 2024).

Figura 2. Interpretación del deslizamiento de Alto Siguas, realizada en base a fotografía aérea tomada con dron. La línea gruesa de color amarillo muestra la corona del deslizamiento, la línea entrecortada señala el contacto entre la masa y el plano de deslizamiento y la línea delgada, el límite a junio del 2023. Se aprecia el estrechamiento del valle y cauce original a consecuencia del avance de la masa deslizada (Ingemmet, 2024).

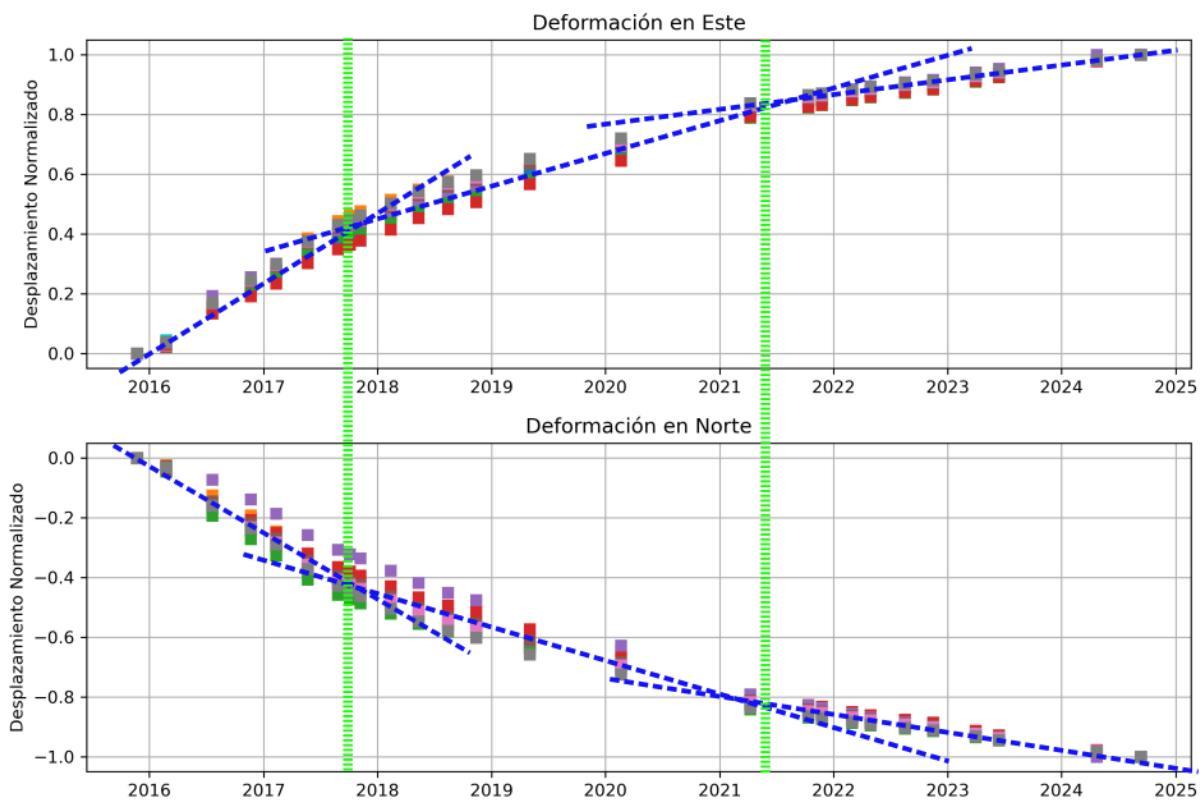
*Figura 4.* Serie temporal del desplazamiento normalizado, se evalúa los periodos de mayor o menor velocidad de desplazamiento, mediante regresión lineal (líneas azules), identificando tres etapas importantes separadas por las líneas verticales verdes.

Los resultados muestran que se pueden distinguir tres grupos de datos que se identifican por la mejor aproximación a un movimiento uniforme. Las líneas punteadas de color azul muestran el ajuste por regresión lineal. Estos tres grupos representan tres períodos con diferentes velocidades de deslizamiento, y las fechas de cambio de velocidad se señalan con líneas verticales de color verde:

- El primer período abarca desde el inicio del monitoreo del deslizamiento en 2016 hasta 2018; es la fase donde el deslizamiento presentó la mayor velocidad de desplazamiento.
- El segundo período va desde 2018 hasta 2021, la velocidad del desplazamiento disminuye.
- Del 2021 al 2024 es la fase con la menor velocidad de desplazamiento; es esta etapa la que analizaremos con mayor detalle, ya que representa el estado actual del deslizamiento.

- 3. La curva de desplazamiento muestra una tendencia a desaceleración, lo que indica que el deslizamiento está entrando en una fase de muy baja velocidad, aunque siguen ocurriendo movimientos significativos en la base y en sectores específicos del cuerpo.

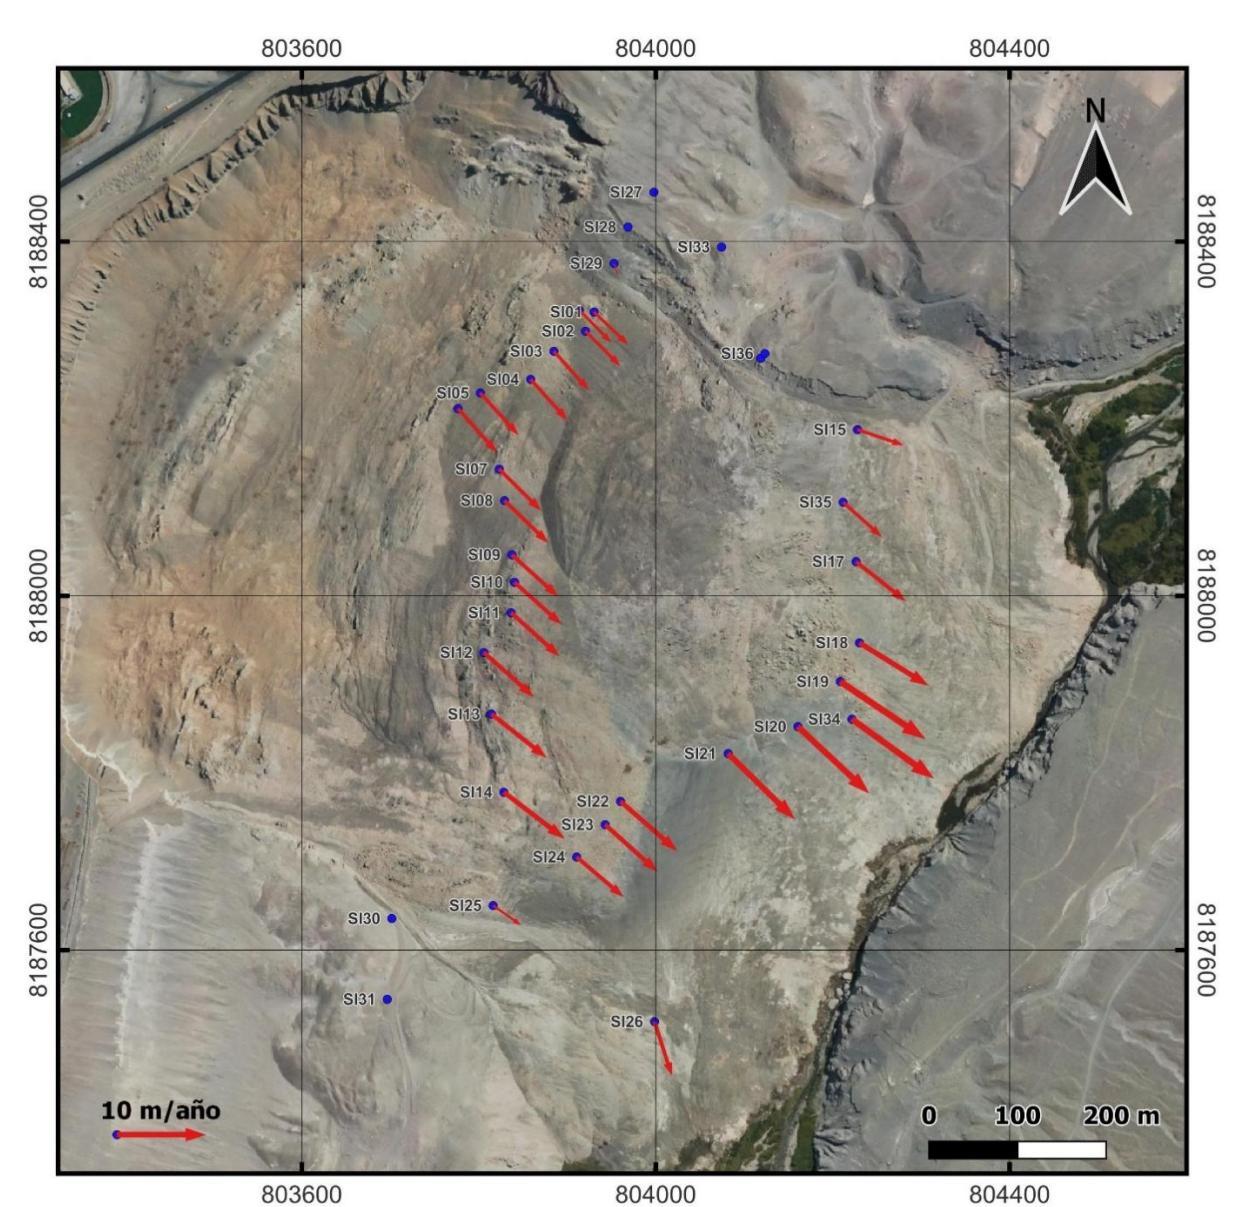
Para el periodo de interés, la tercera fase, se calcularon las velocidades de desplazamiento en cada punto que cuenta con al menos tres lecturas válidas, los resultados corresponden a velocidades horizontales (Figura 5) y velocidades verticales (Figura 6). En las velocidades horizontales se distinguen las siguientes características:

- ✓ Solo hay actividad de movimiento superficial en el cuerpo del deslizamiento, los puntos que se encuentra fuera del cuerpo (SI36, SI33, SI28, SI27, SI30 y SI31) no presentan cambios o en su defecto los valores de deformación son menores a la resolución del equipo, las cuales son centimétricas y en algunos casos sub-centimétrica.

- ✓ Los valores mas bajos de velocidad se registraron en el los límites del cuerpo deslizante, y la zona con menores desplazamientos corresponde a los puntos SI29 del flanco derecho con 1.3 m/año y SI25 con 3.8 m/año en el flanco izquierdo.

- ✓ Dentro del cuerpo del deslizamiento se distinguen hasta tres sectores con ligeros cambios de velocidades, siendo la parte baja la de mayor velocidad (SI21, SI20, SI34, SI19 y SI18) con un promedio de 10.7 m/año. El segundo sector se ubica al sur del cuerpo (SI12, SI13, SI14, SI22, SI23 y SI24) con un promedio de 7.9 m/año. El tercer grupo corresponde a la parte central (SI05, SI06, SI07, SI08, SI09, SI10, SI11) con un promedio de 6.8 m/año. El cuarto sector se encuentra en la parte central al norte del cuerpo (SI01, SI02, SI03; SI04, SI26 y SI37) con 5.7 m/año de velocidad promedio. El último grupo se encuentra en la parte baja norte (SI15, SI35 y SI17) con un promedio de 6.1 m/año.

- ✓ Todos los vectores se orientan al sureste, a favor de la pendiente, en dirección al río. A excepción de los puntos SI15 que tiene una orientación este-sureste y el punto SI26 hacia el sur-sureste. Este comportamiento se correlaciona con la dinámica del deslizamiento ya que en esos puntos la base del deslizamiento se abre en forma de abanico.

**Figura 5.** Mapa de vectores de velocidad horizontal del deslizamiento de Alto Siguas. El mapa muestra las magnitudes y direcciones de la velocidad horizontal de desplazamiento en la red de puntos de control temporal, correspondientes al periodo 2021-2024. Se observa que la dirección de los movimientos predominante fue hacia el sureste (a favor de la pendiente, en dirección al río).

- 1. Se observa que el desplazamiento más significativo ocurre en la base del deslizamiento, con velocidades de hasta 10.7 m/año. Las velocidades más bajas se registran en los límites del cuerpo deslizante (1.3 m/año y 3.8 m/año). Los vectores se orientan predominantemente hacia el sureste, en dirección al río Siguas.

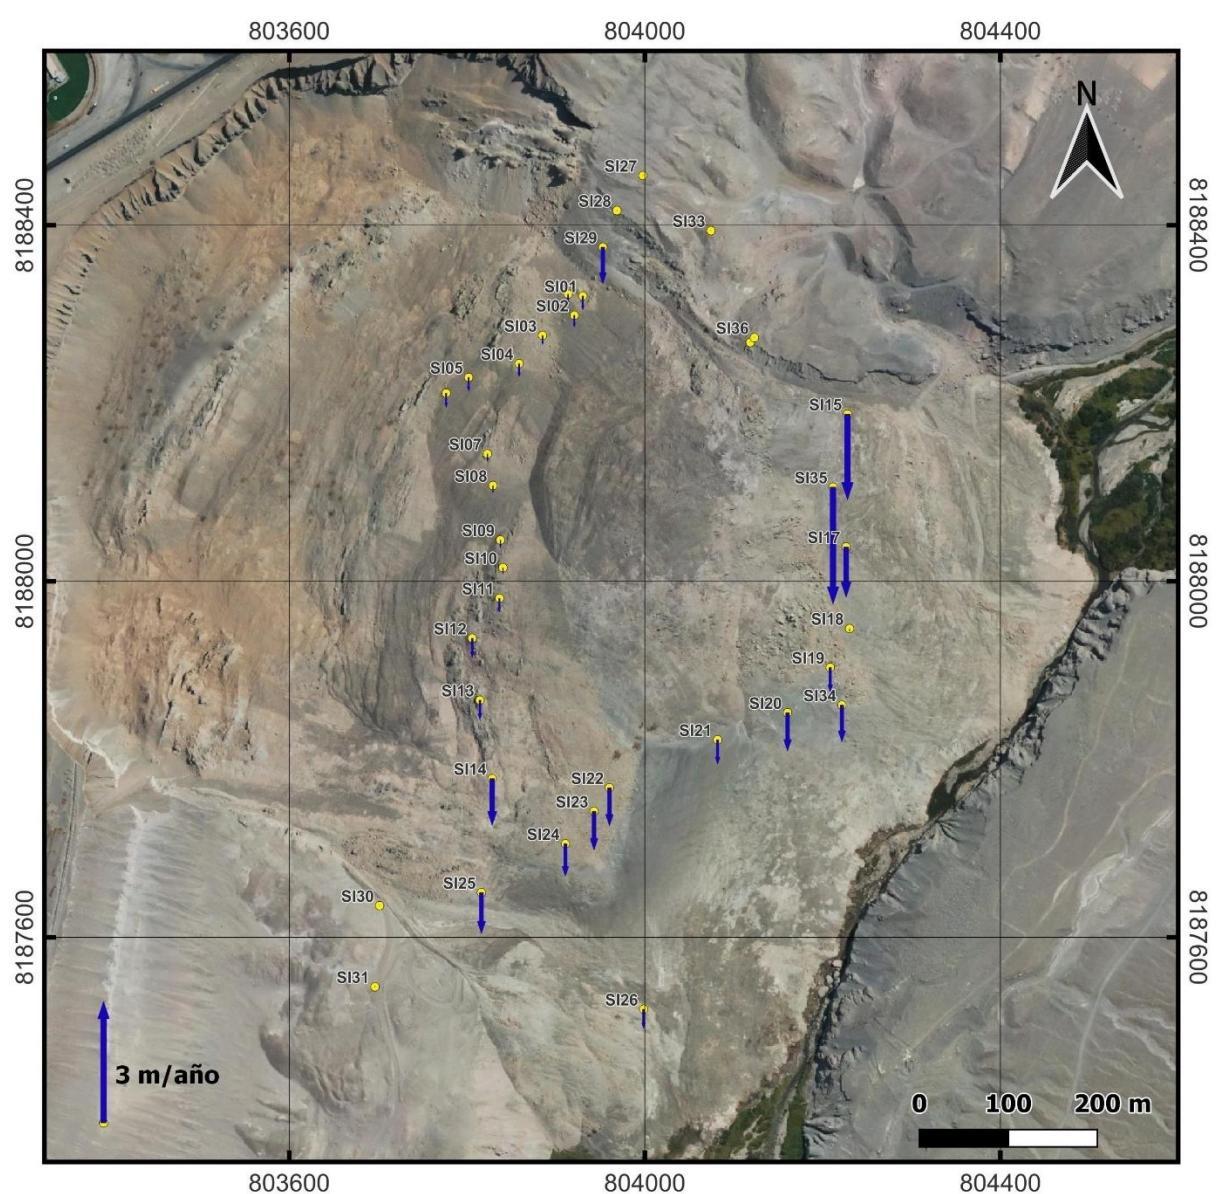
Respecto al movimiento vertical, en la figura 6 se presentan los vectores de velocidad de desplazamiento, los cuales también fueron calculados para el periodo 2021-2024, este gráfico y la tabla 1 nos muestran las siguientes características:

- ✓ Al igual que el movimiento horizontal no se registró actividad en los puntos fuera del cuerpo deslizante (SI31, SI30, SI26, SI28, SI33 y SI36), muestran que en le resto de puntos ubicados en el cuerpo deslizante se registró algún nivel de hundimiento.

- ✓ La mayor actividad vertical de registró en la parte baja del cuerpo deslizante, en el lado norte (SI15, SI17 y SI35), llegando a registrar hundimiento con una velocidad de hasta 2.9 m/año.

- ✓ La parte baja, en el lado sur (SI14, SI25, SI23, SI05, SI20, SI22, SI34, SI24, SI19, SI21 y SI26) presentó hundimientos regulares con velocidades de promedio de hundimiento de 0.85 m/año.

- ✓ El sector con menor actividad vertical es la parte central (SI13, SI12, SI06, SI01, SI11, SI04, SI02, SI37, SI03, SI09, SI07, SI08 y SI10) con el promedio más bajo de hundimiento con una velocidad de 0.3 m/año.

- ✓ Como un comportamiento singular se puede describir al punto SI29, ubicado en el límite del cuerpo deslizante, este punto presentó un hundimiento de 0.9 m/año.

**Figura 6.** Mapa de vectores de velocidad vertical del deslizamiento de Alto Siguas. El mapa muestra las magnitudes y direcciones de la velocidad vertical de desplazamiento en la red de puntos de control temporal, correspondientes al periodo 2021-2024. Se observa que la dirección de los movimientos predominante fue de hundimiento (valores negativos).

- 2. El hundimiento es más pronunciado en la parte baja del deslizamiento, se encuentra particularmente en los sectores norte y sur, con valores de hasta 2.9 m/año. En el cuerpo del deslizamiento, el hundimiento promedio es menor a 60 cm.

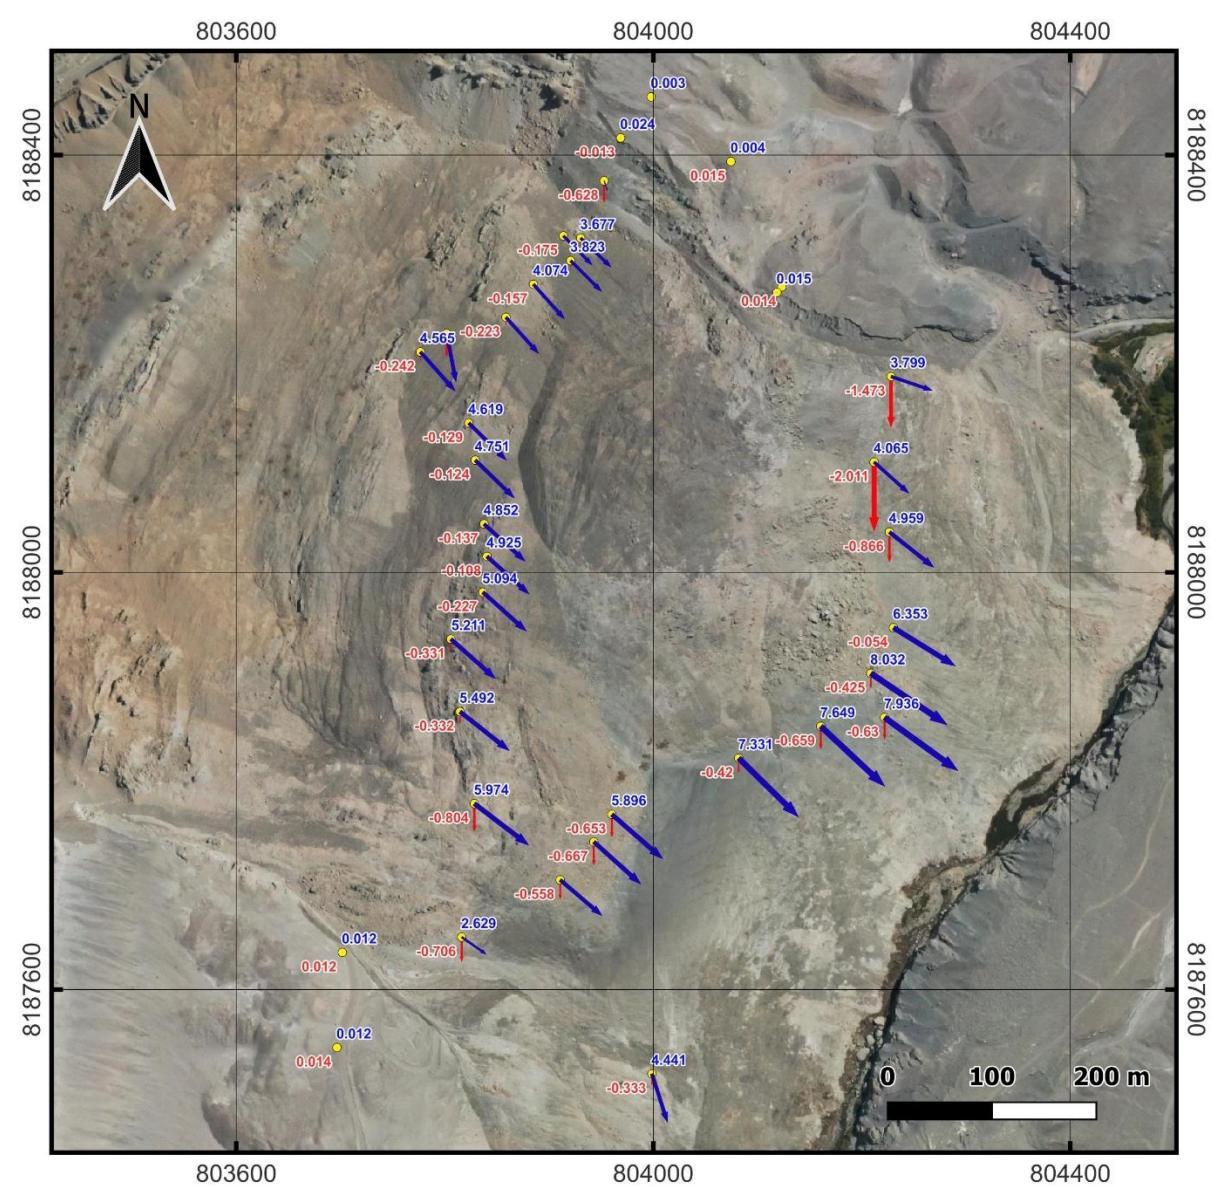
Considerando que las series temporales para el período 2021-2024 presentan un comportamiento lineal, se ha estimado el desplazamiento total para el año 2024, comprendido entre el 1 de enero y el 19 de septiembre de 2024 (fecha de la última lectura). Los resultados se presentan en el mapa de la figura 7, donde se observa que el comportamiento dinámico concuerda con el mapa del campo de velocidades. El mayor desplazamiento se ubica en la base del deslizamiento, alcanzando un máximo de 8,032 m en dirección sureste, mientras que la parte central del cuerpo se ha desplazado entre 5,4 y 3,7 m en la misma dirección. Los desplazamientos en las zonas fuera del cuerpo deslizante son menores a 2 cm, valores cercanos a la precisión del equipo de medición.

Los mayores hundimientos en 2024 se produjeron en los extremos norte y sur de la base del deslizamiento, alcanzando valores entre 0,5 y 2 m. En cambio, en el cuerpo del deslizamiento solo se han registrado hundimientos inferiores a 60 cm.

**Figura 7.** Mapa de vectores de desplazamiento en el deslizamiento de Siguas correspondiente al periodo del 01 de enero de 2024 al 11 de setiembre de 2024, las flechas rojas corresponden al desplazamiento vertical y las flechas azules son los desplazamientos horizontales. La escala de los vectores ha sido exagerada en diferente proporción con fines de visualización, las unidades de desplazamiento están en metros.

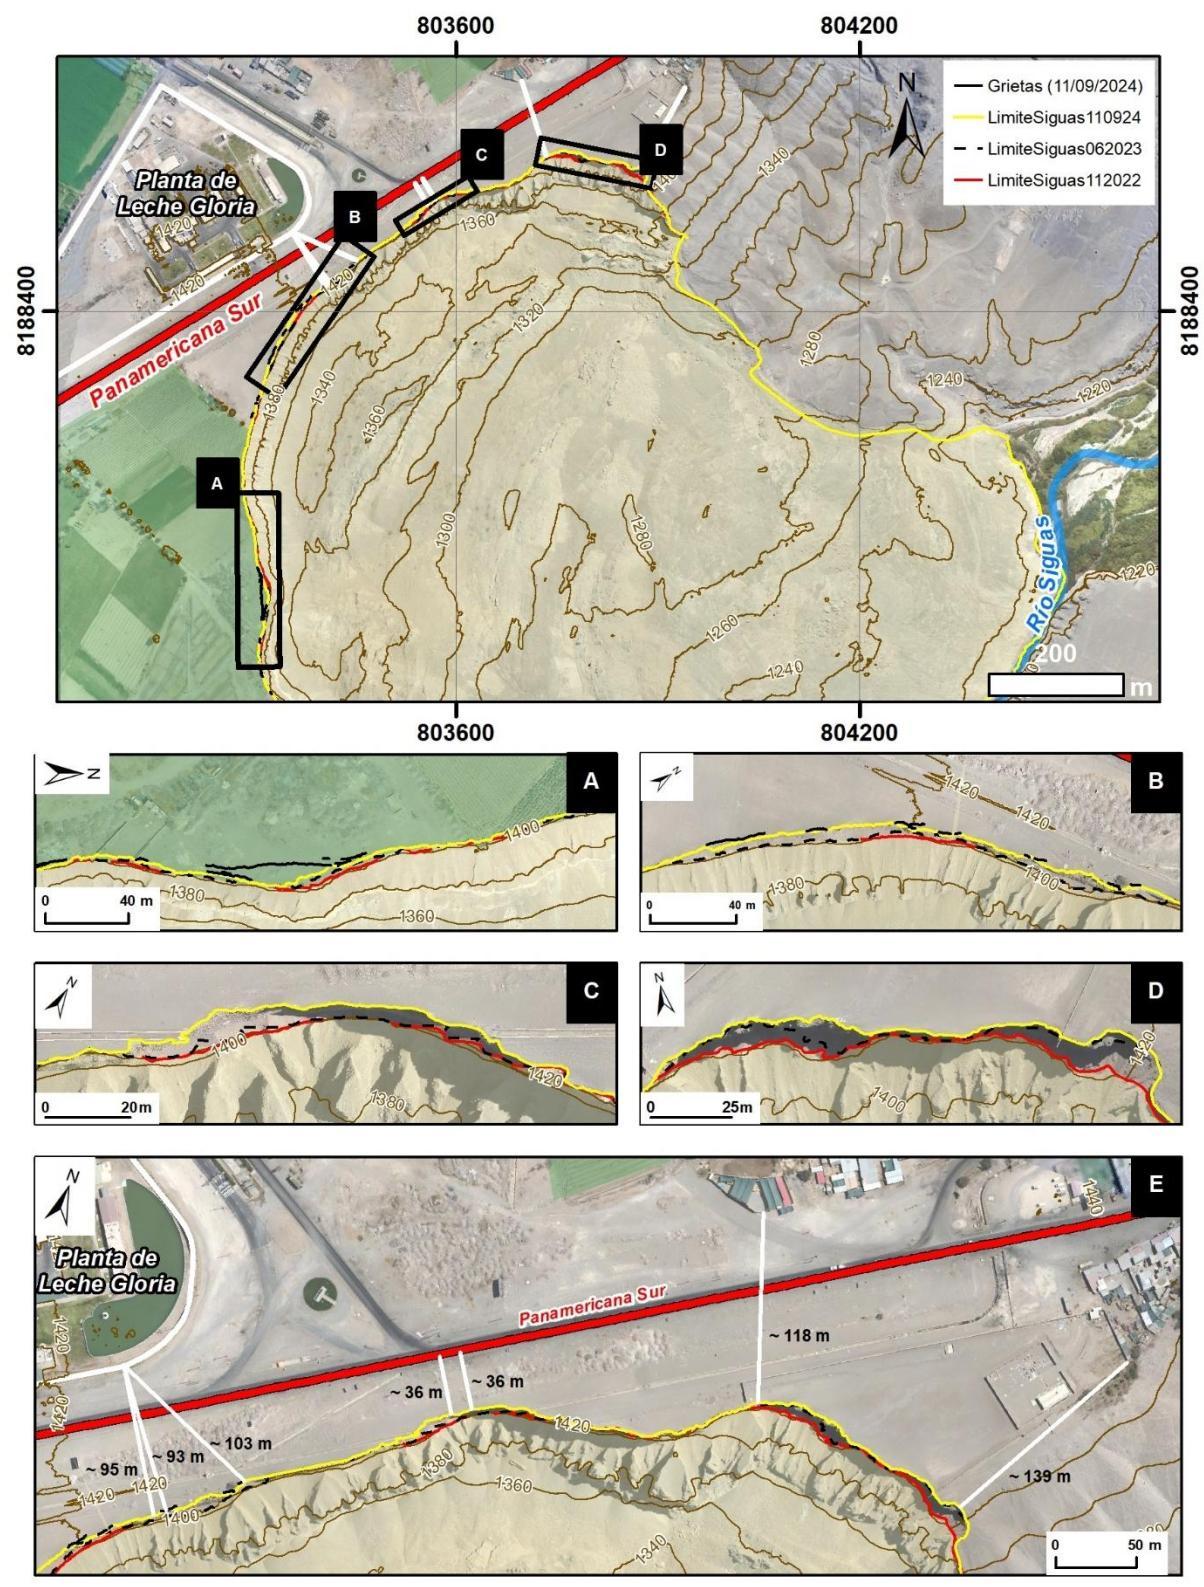
En general, se aprecia que la corona tuvo un retroceso permanente casi homogéneo (figura 8), sin embargo, se observan sectores con retrogresión resaltante (figura 8 A, B, C y D). Los mayores retrocesos se concentraron hacia el extremo norte del deslizamiento.

En el detalle A de la figura 8, se observa retroceso hacia terrenos de cultivo. En relación a la longitud, el avance en este sector se observa casi continuo de lado a lado. Actualmente presenta agrietamientos resaltantes de 60 m de longitud con aperturas máximas de 5 cm aproximadamente.

En el detalle B de la figura 8, se observa un retroceso similar al del detalle A, en dirección al canal inhabilitado, Panamericana Sur y planta de Leche Gloria, que no han sido afectados aún. En relación a la longitud, el avance en este sector se observa continuo para todo el periodo de tiempo.

En el detalle C de la figura 8, se observa un retroceso importante sobrepasando el canal inhabilitado, en dirección de la carretera Panamericana Sur. El avance en este sector ha sido continuo de lado a lado.

En el detalle D, se observa un retroceso discontinuo en dirección noreste, hacia los terrenos aledaños a la localidad de Alto Siguas. Los retrocesos se concentran en ambos lados del sector y son los más significativos de todo el periodo.

En relación a los agrietamientos, en el pasado, estos han terminado limitando bloques que cayeron hacia el deslizamiento. Actualmente los agrietamientos mayores ubicados tras la corona tienen aproximadamente 60 m de longitud, con aperturas máximas de 5 a 10 cm. Las zonas con los mayores agrietamientos actuales se observan en los detalles A y B.

Se midieron las distancias mínimas hacia infraestructuras críticas (figura 8 E), en función a su cercanía hacia la corona, permanentemente variable por la constante retrogradación. De las mediciones se tiene que la corona del deslizamiento de Alto Siguas, a setiembre del 2024, se encuentra a aproximadamente 36 m de la carretera Panamericana Sur, 118 m de infraestructura del centro poblado de Alto Siguas y 93 m de la planta de Leche Gloria. Cabe mencionar que la

Figura 8. Comparación multitemporal del avance retrogresivo de la corona del deslizamiento de Siguas, entre noviembre del 2022 y setiembre del 2024. Los detalles A, B, C y D muestran las zonas con retrogradación más resaltantes. El detalle E muestra las distancias aproximadas hacia la infraestructura crítica cercana.

- 6. Los datos de fotointerpretación obtenidos de la comparación de ortomosaicos multitemporales de alta resolución, muestran que, a setiembre del 2024, la corona del deslizamiento de Siguas se encuentra a aproximadamente 36 m de la carretera Panamericana Sur, 118 m de infraestructura del centro poblado de Alto Siguas y 93 m de la planta de Leche Gloria. La distancia variará en función a la expansión urbana y por los procesos de deslizamiento activos presentes.

- 1. Debido a que un segmento de la escarpa principal ya sobrepasó al canal madre de irrigación y actualmente se encuentra a 36 m. de la carretera Panamericana Sur, se reitera la recomendación sobre el cierre definitivo del tramo amenazado y, por consiguiente, la utilización de la vía alterna. Esta medida, evitaría las vibraciones generadas por el alto tránsito de vehículos de carga pesada, las cuales, al encontrarse cada vez más cerca de la corona, podrían acelerar los procesos de retroceso y aumentar la inestabilidad del terreno.
