Ministerio
de Energía y Minas

SECTOR ENERGÍA Y MINAS

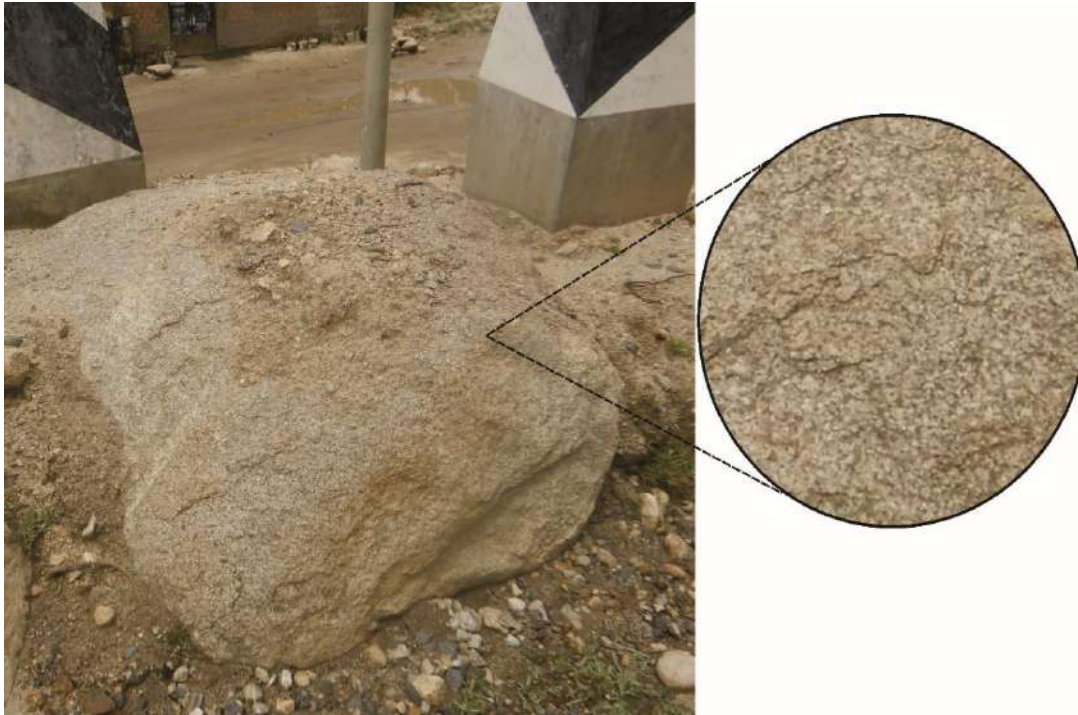
Figura 7. Areniscas de coloración gris, estas rocas se encuentran moderadamente meteorizadas y medianamente fracturado, ubicadas a un en el tramo de Huanchac – Uquia.

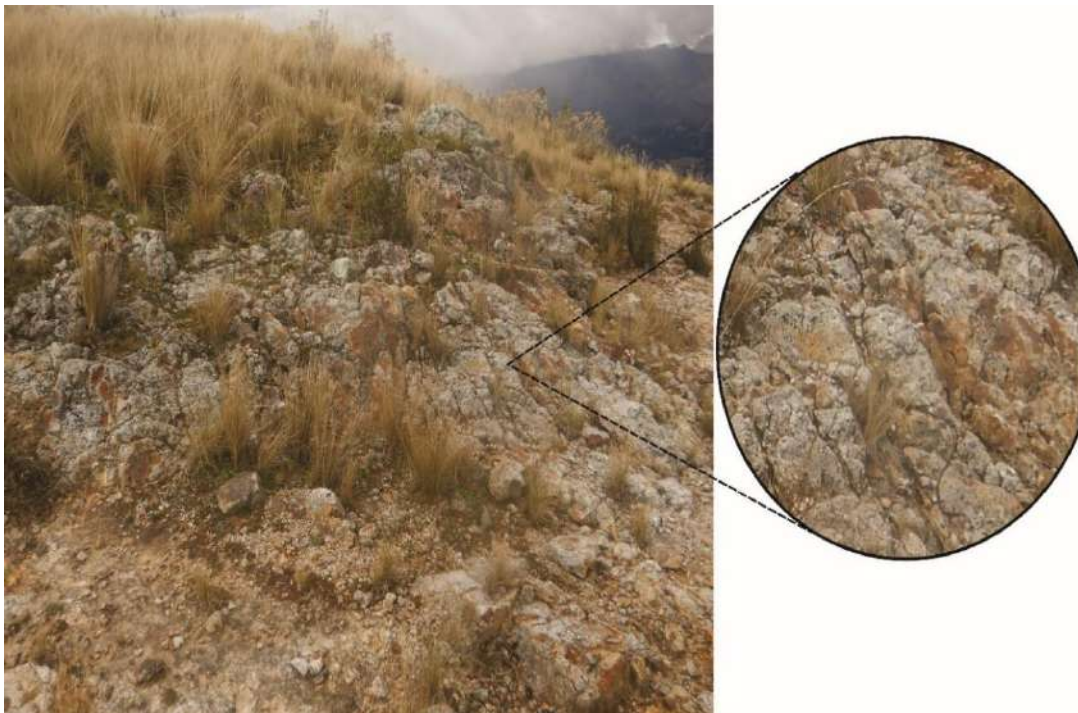
Figura 8. Vista al noreste desde el cerro Condor Wain donde se observa andesítica rico en cristales de biotita, horblenda, cuarzo y abundantes lavas andesíticas e ignimbritas dacíticas

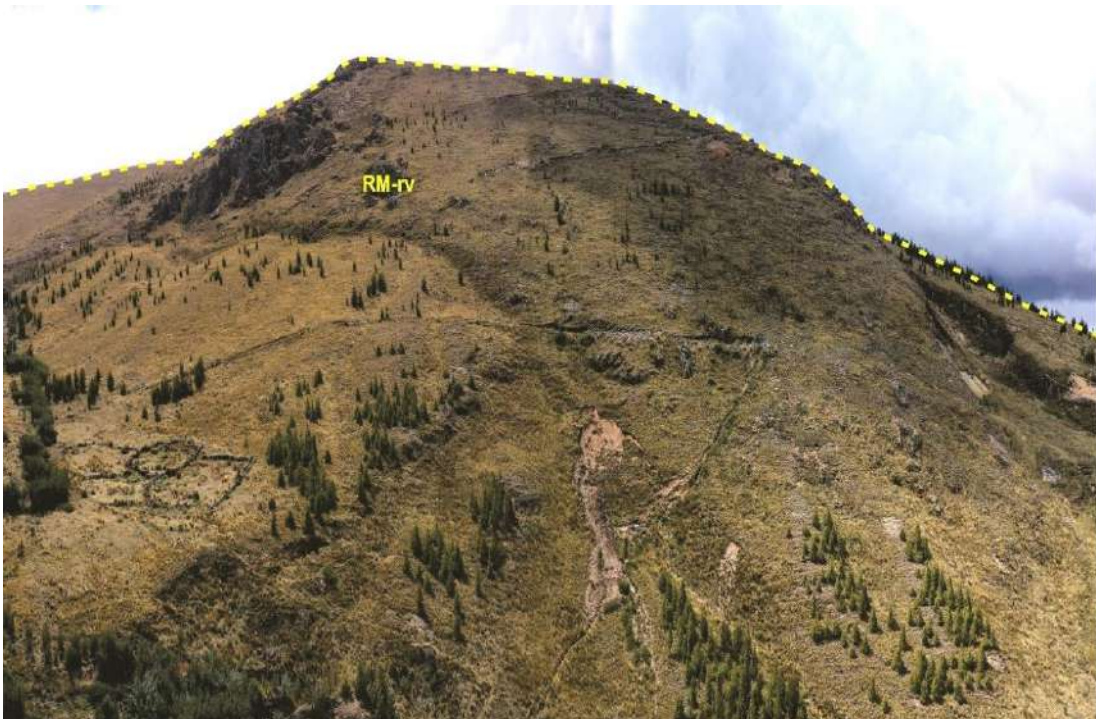
Figura 18. Vista con dirección al oeste, donde se observa montañas en roca volcánica, próximo al cerro Condor Wain, con pendiente que varían de moderada a muy alta (5° a 45°), margen izquierda del río Santa.

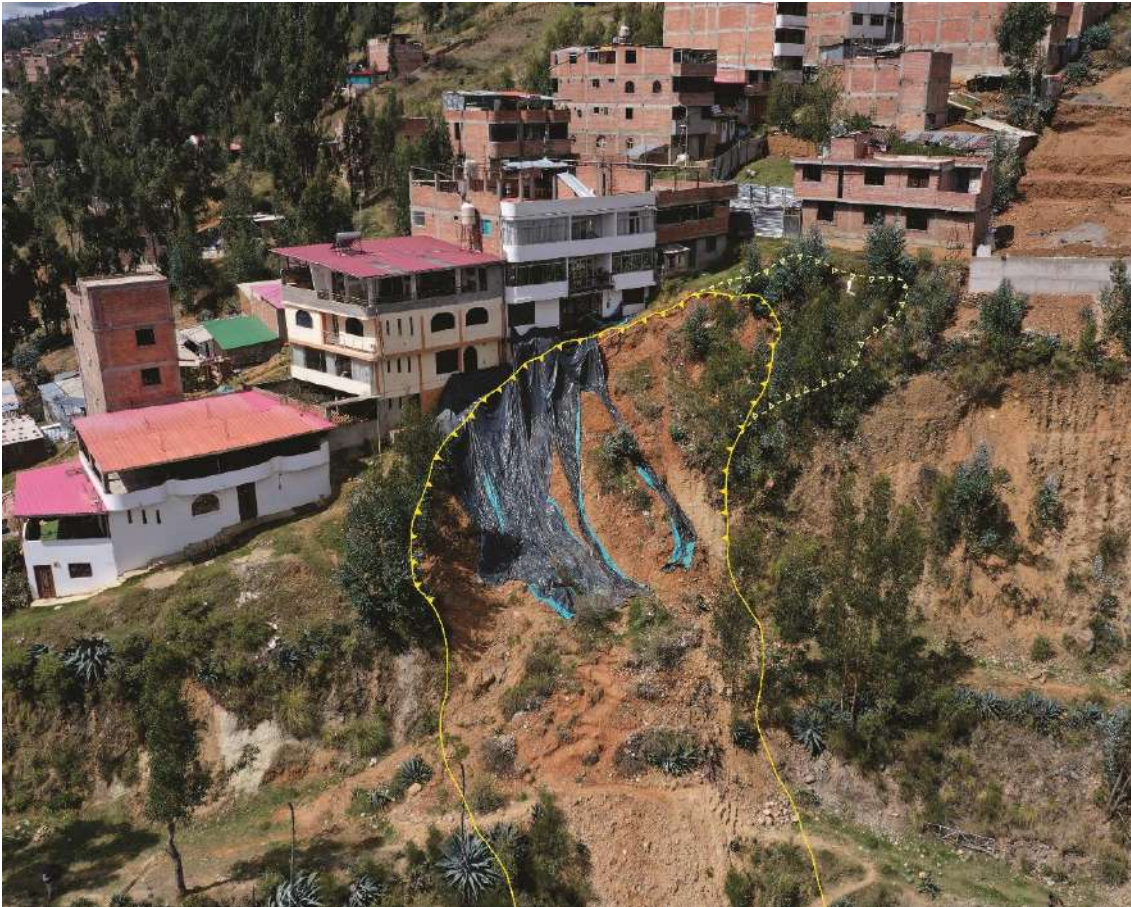
Figura 20. Vista del deslizamiento rotacional activo y antiguo del sector El Pinar. Se delimitaron el deslizamiento activo (con línea continua) y el deslizamiento antiguo (con líneas separadas).

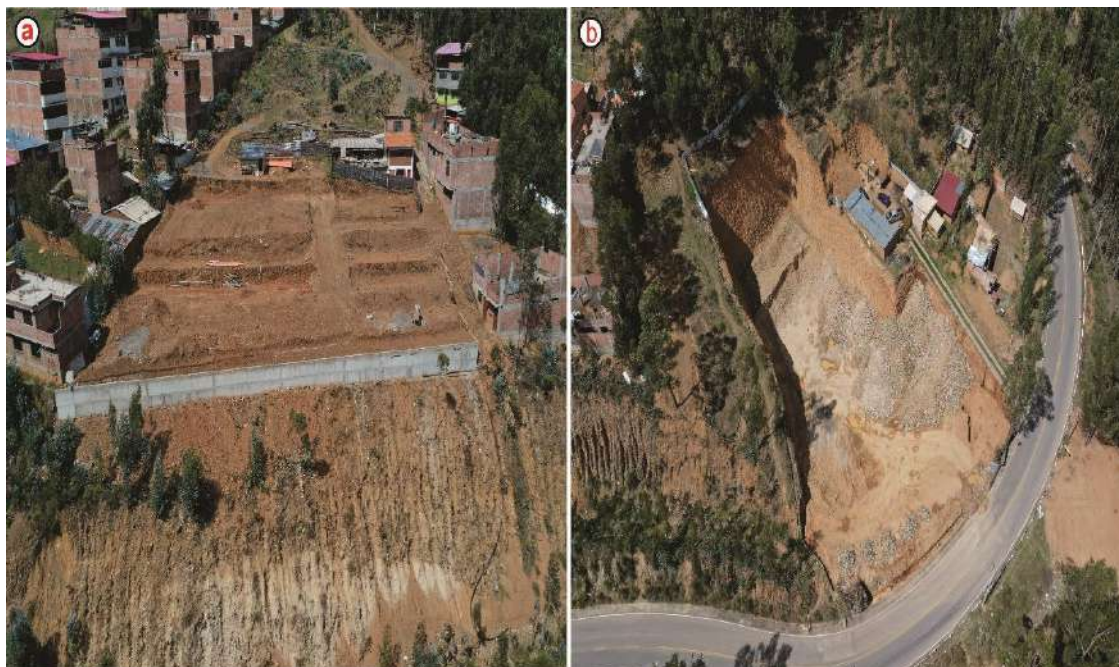
Figura 26. Terrenos modificados, con el objetivo de realizar construcciones de viviendas, estas ubicada muy próximo al deslizamiento del sector El Pinar.

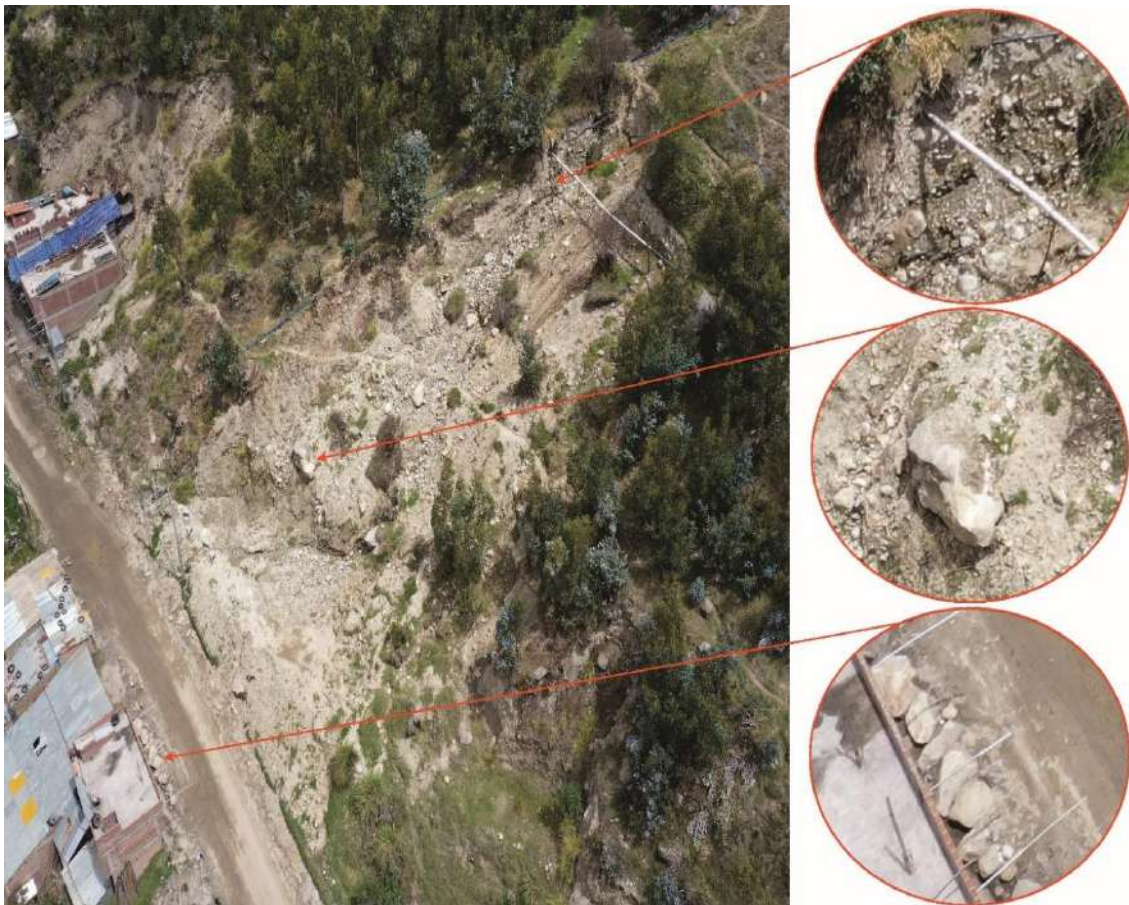
Figura 31. Vista de bloques de 0.50 a 2.8 m de longitud colgados en la ladera y otros se encuentran aislados, con bloques en la frentera de las viviendas; actualmente utilizado como muro rustico, como medida de protección.

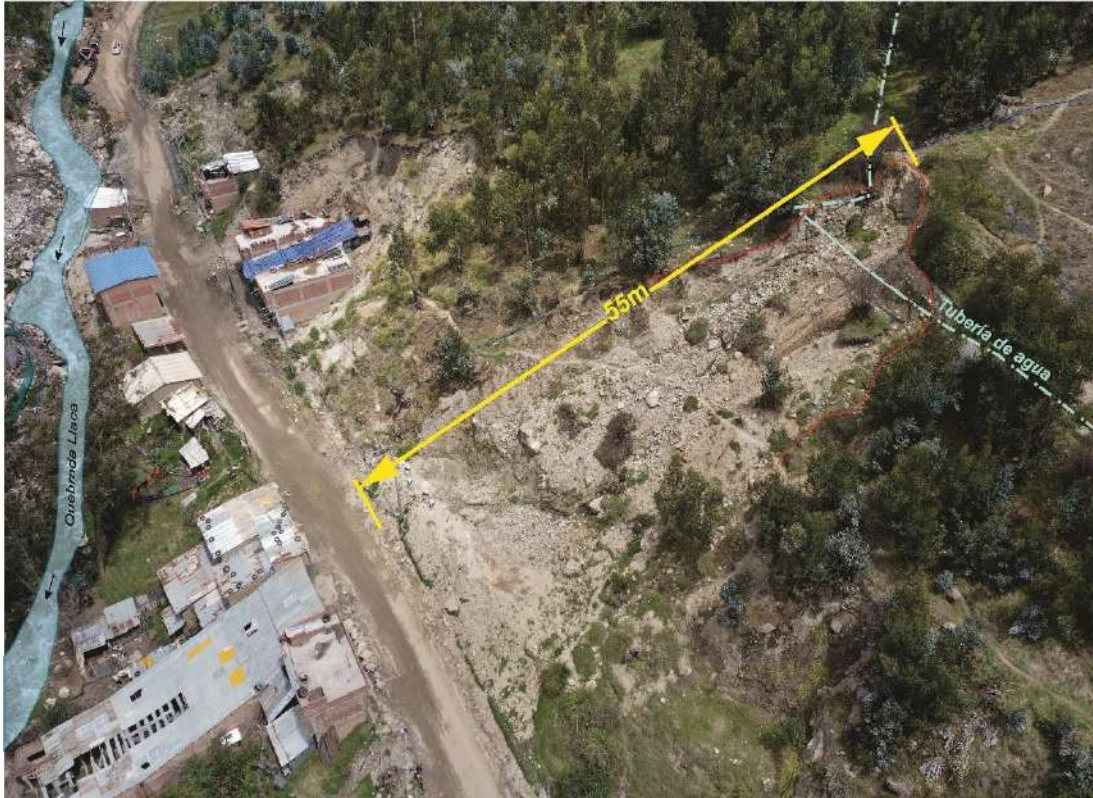
Figura 32. El derrumbe tiene una pendiente de la ladera varía entre 25° a 45°

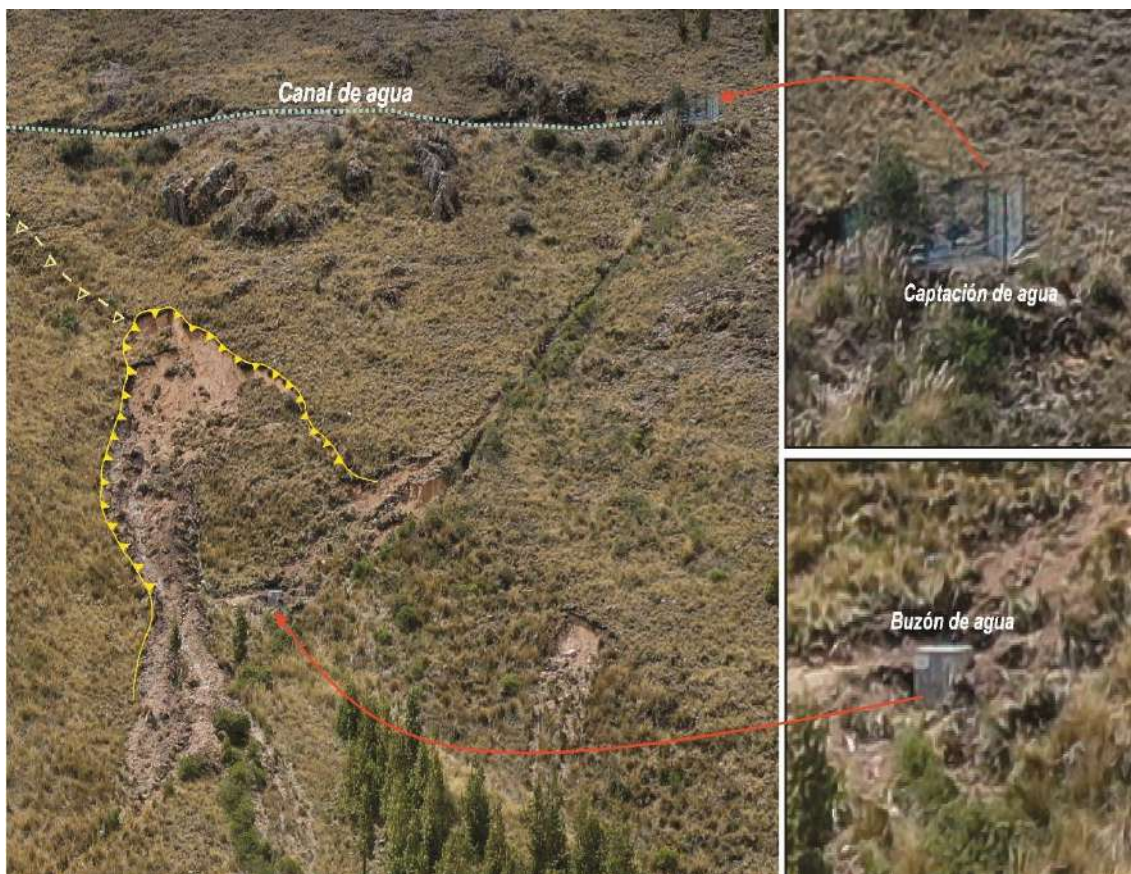
Figura 33. Vista del deslizamiento activo, en donde se observa un buzón de concreto en medio del cuerpo; así como un buzón de captación en la parte izquierda superior del deslizamiento.

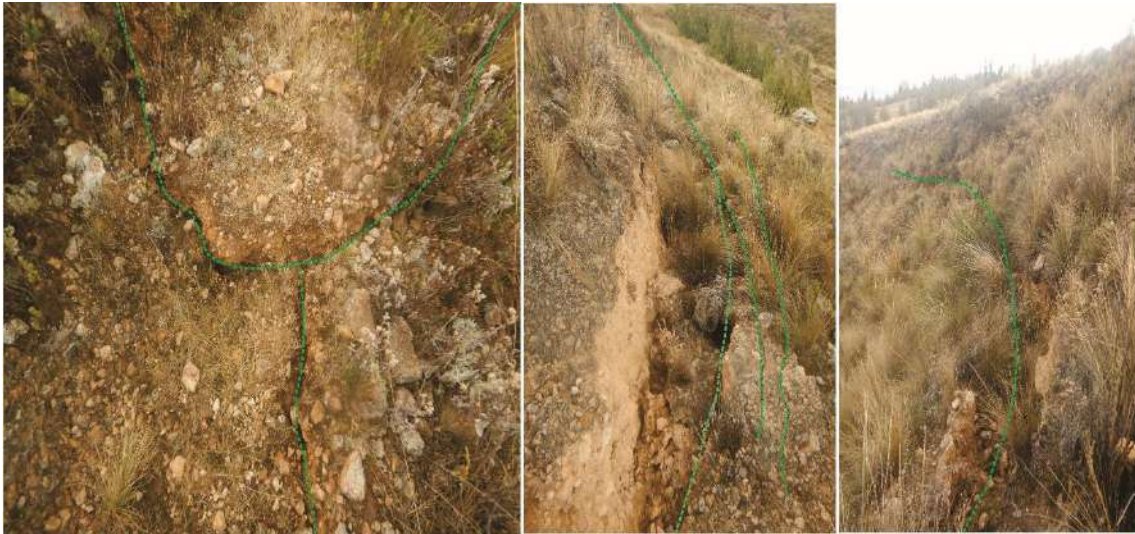
Figura 36. Grietas longitudinales en dirección hacia el este. Estas presentan abertura de 5 a 10 cm, profundidades visibles de 3 a 5 cm y longitudes de 0.50 a 3 m.

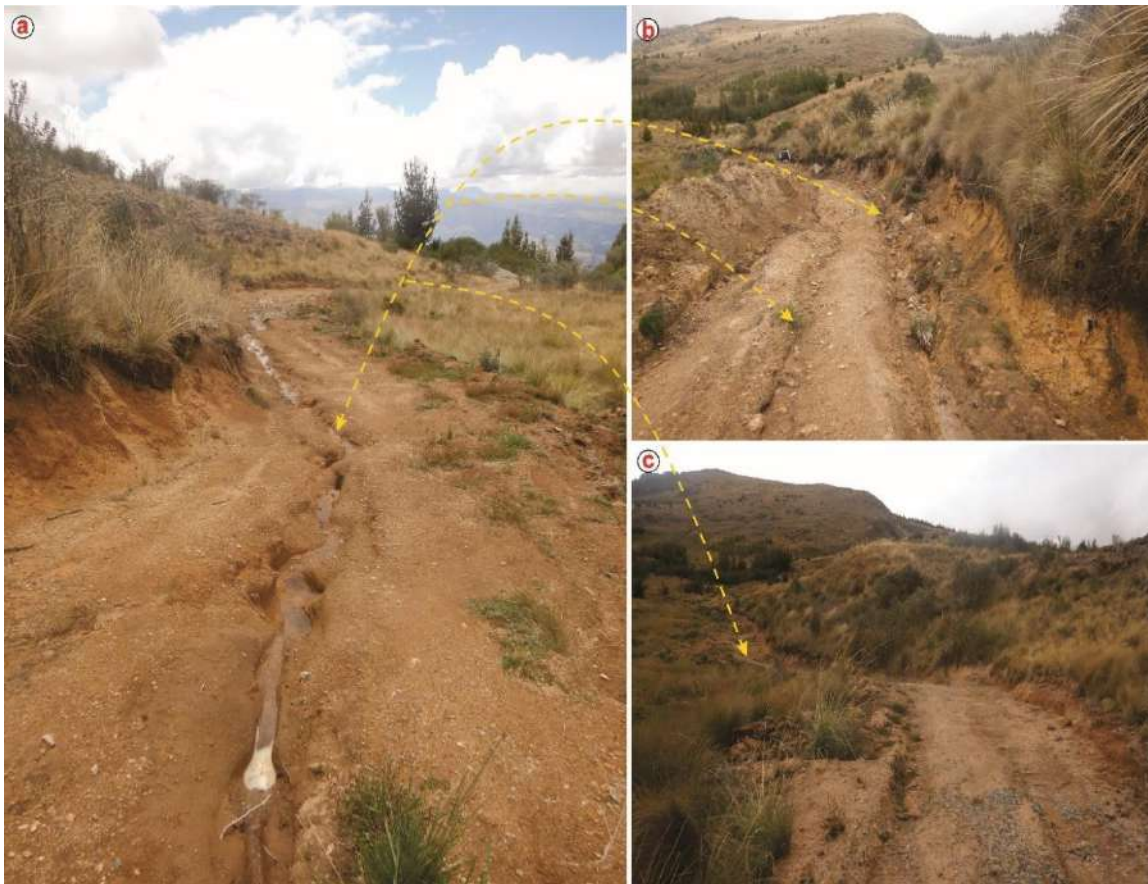
Figura 37. En parte de la trocha carrozable se observó procesos de erosión de ladera de tipo surco, presenta anchos menores a 30 cm y profundidades variables de 10 a 15 cm

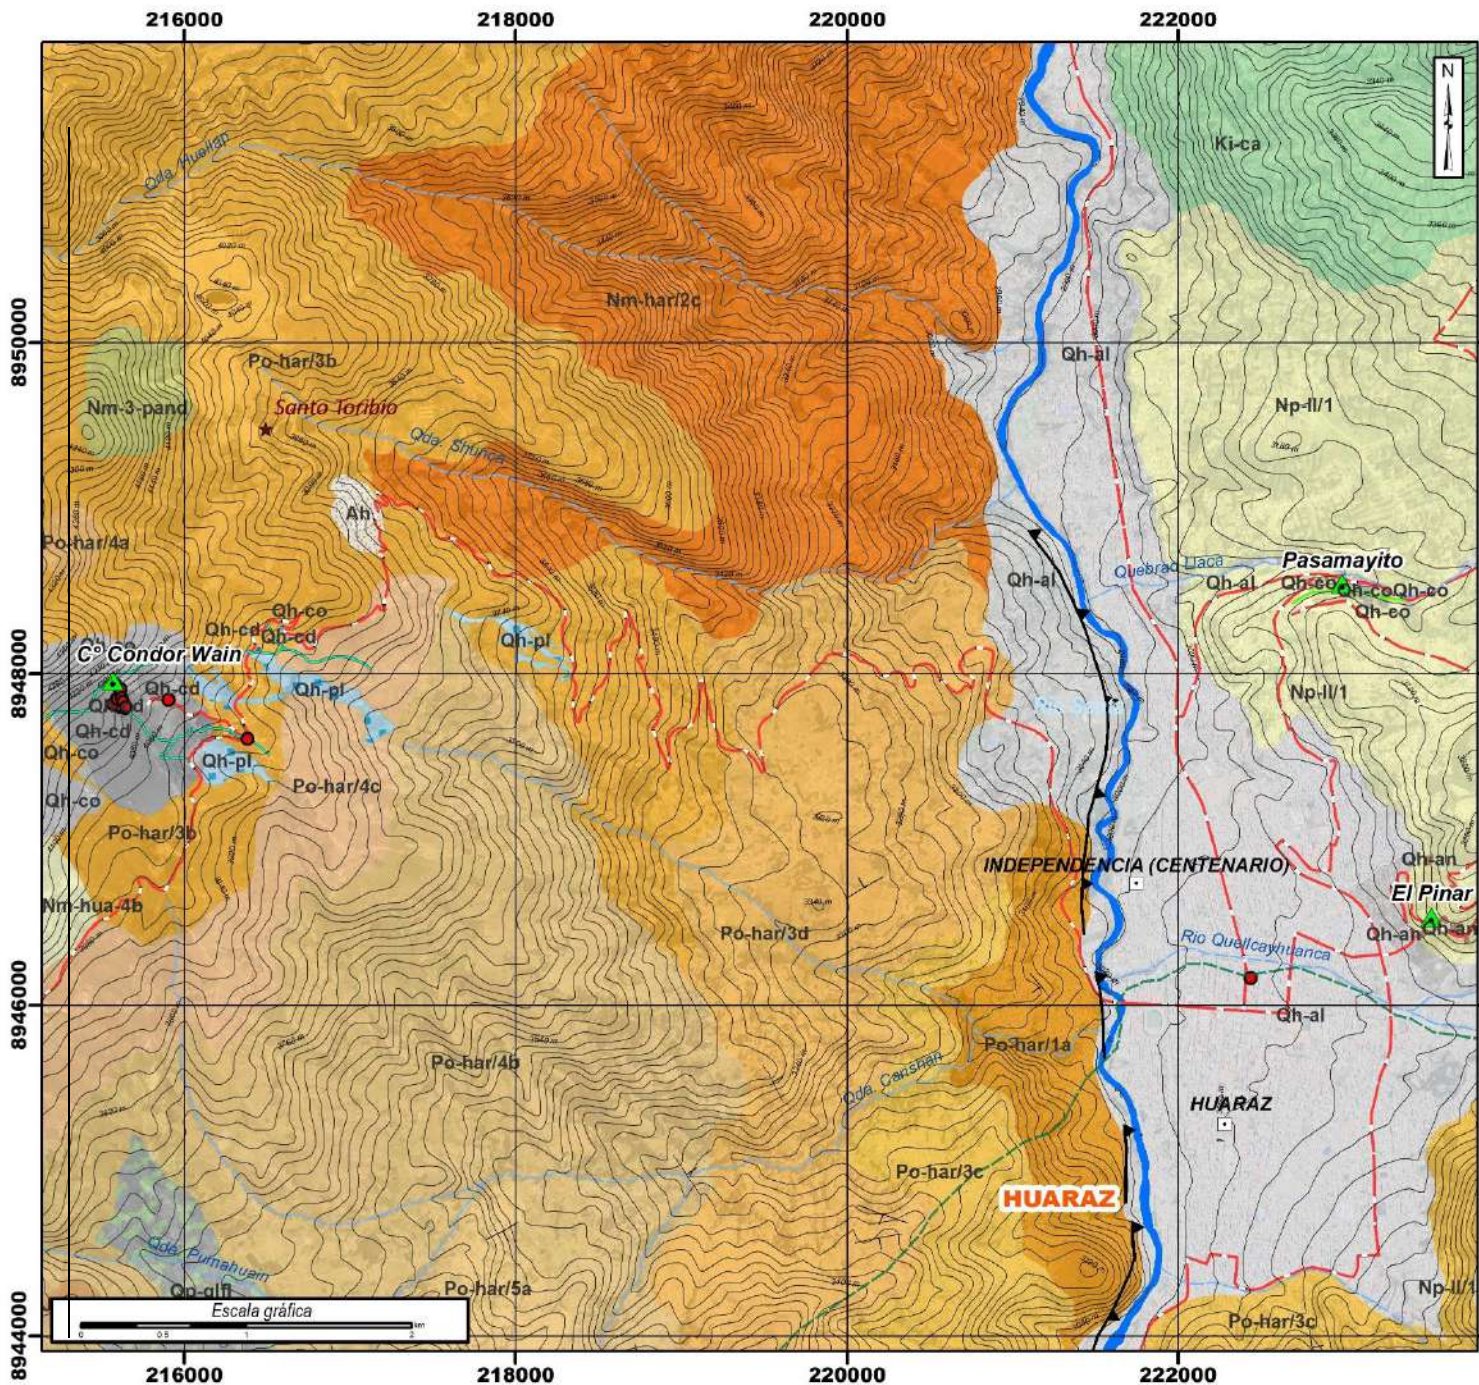
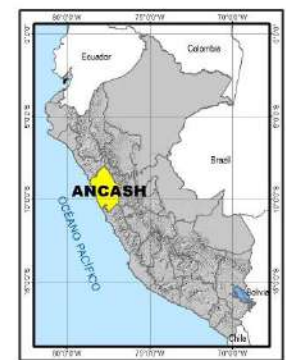
Mapa 4. Mapa Cartográfico de peligros geológicos

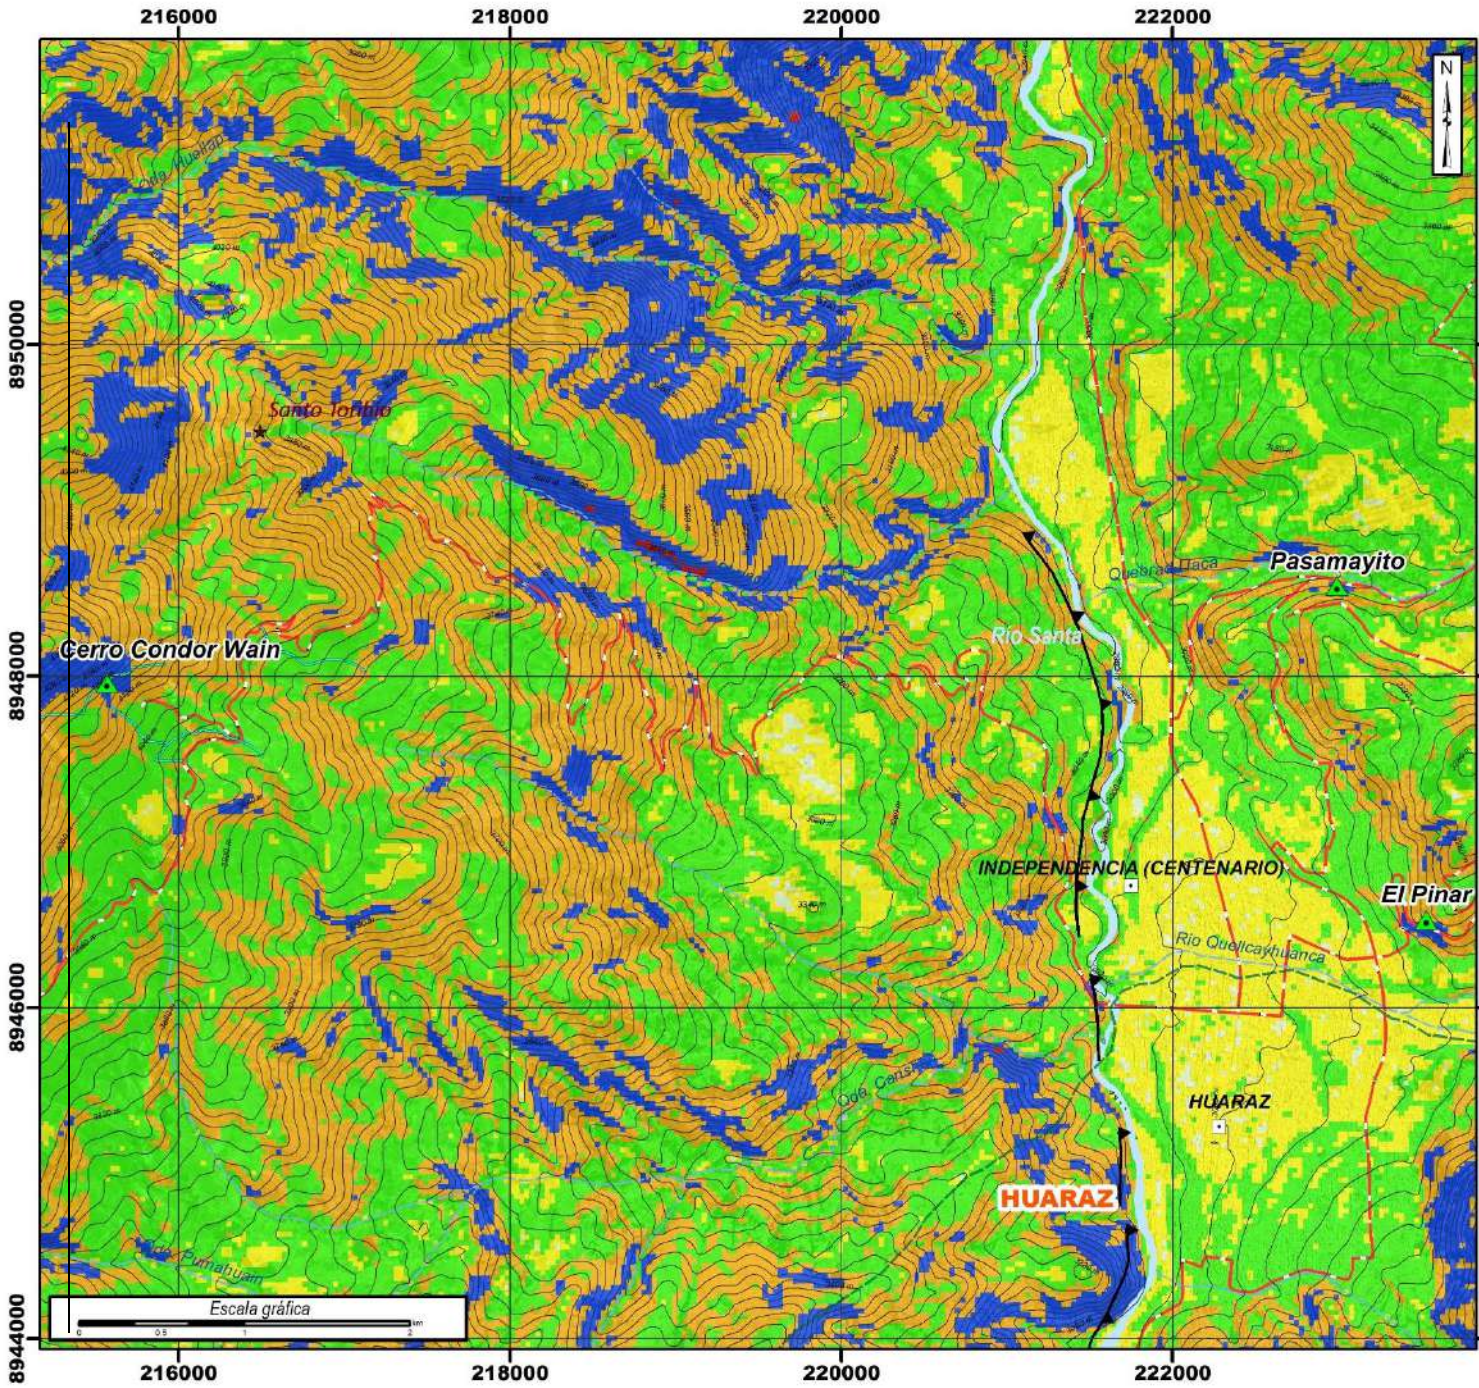
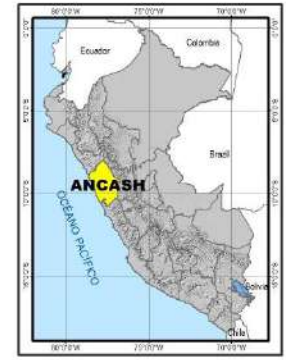
Versión digital 2026 Impreso: Enero, 2026

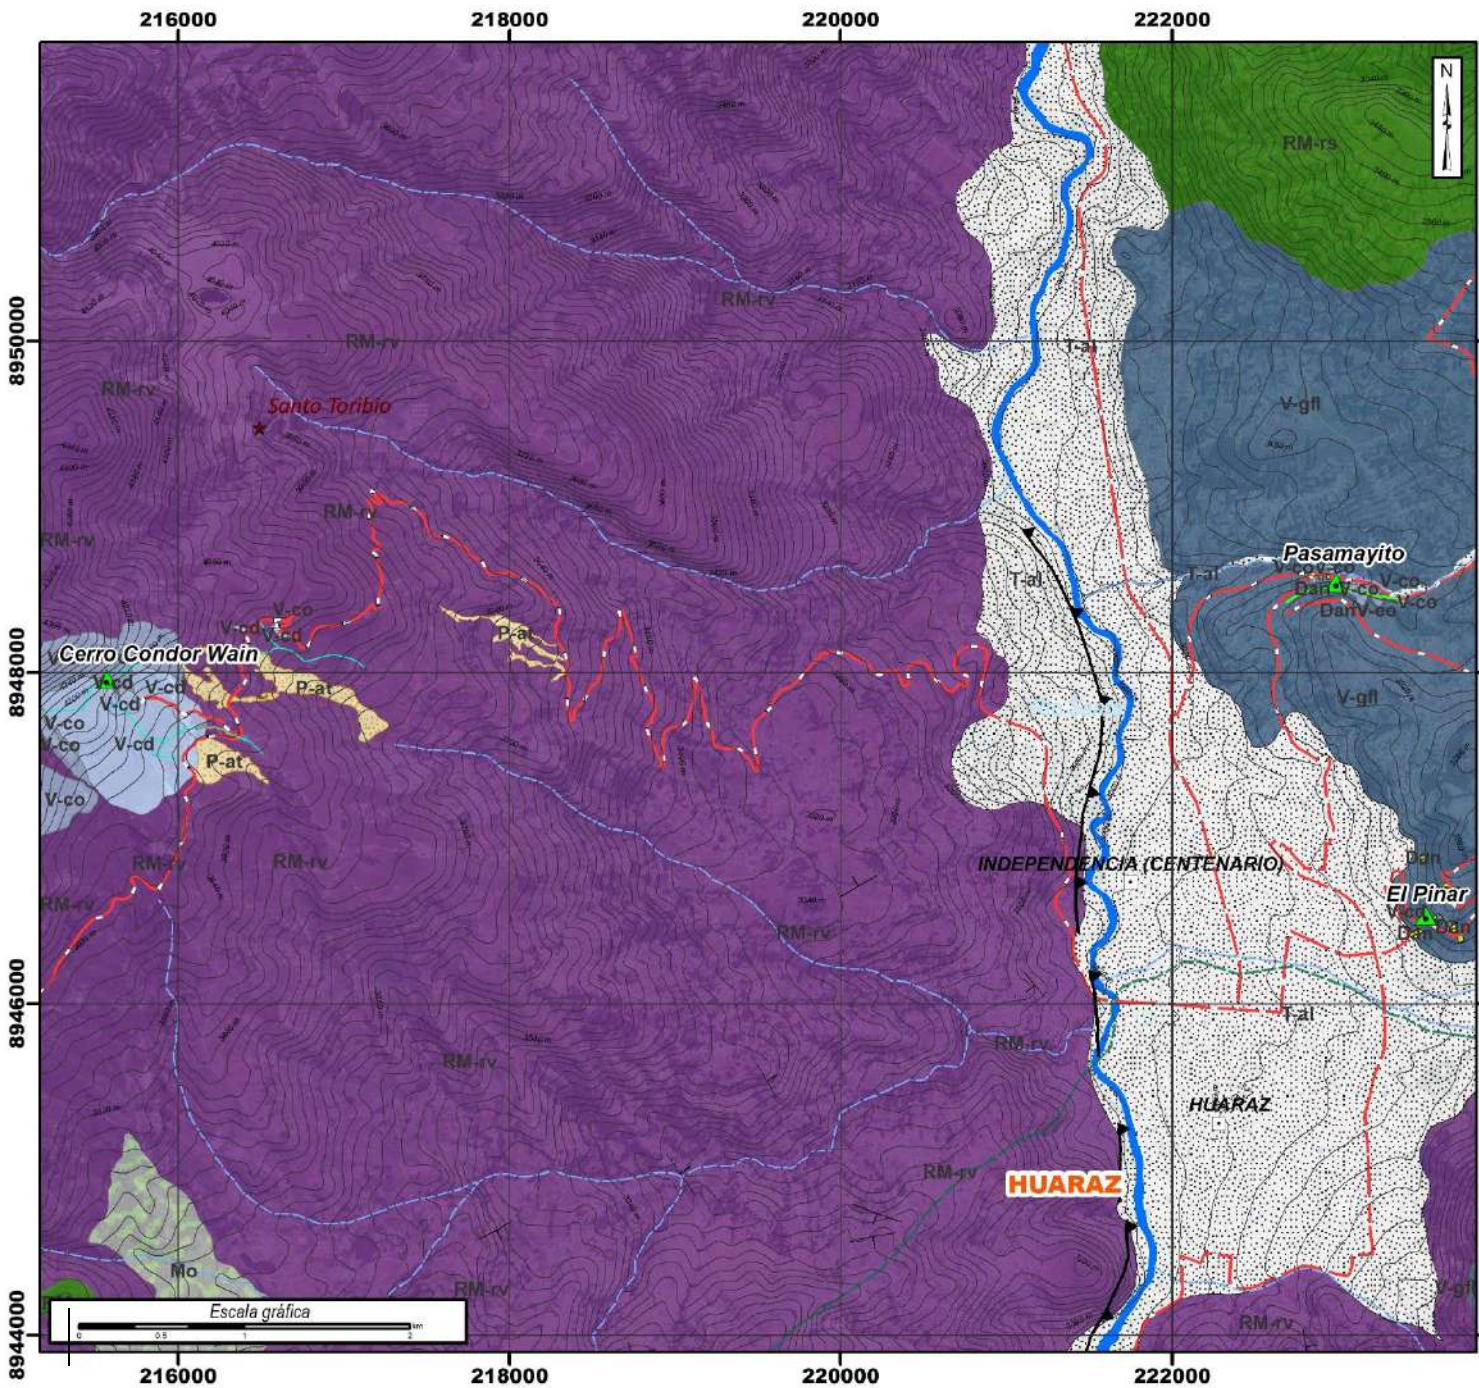
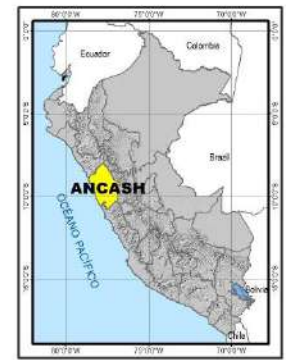
Escala: 1/41,000	Elaborado por: Sosa, N.	02
Proyección: UTM Zona 18 Sur Datum: WGS 84		
Versión digital 2026 Impreso: Enero, 2026

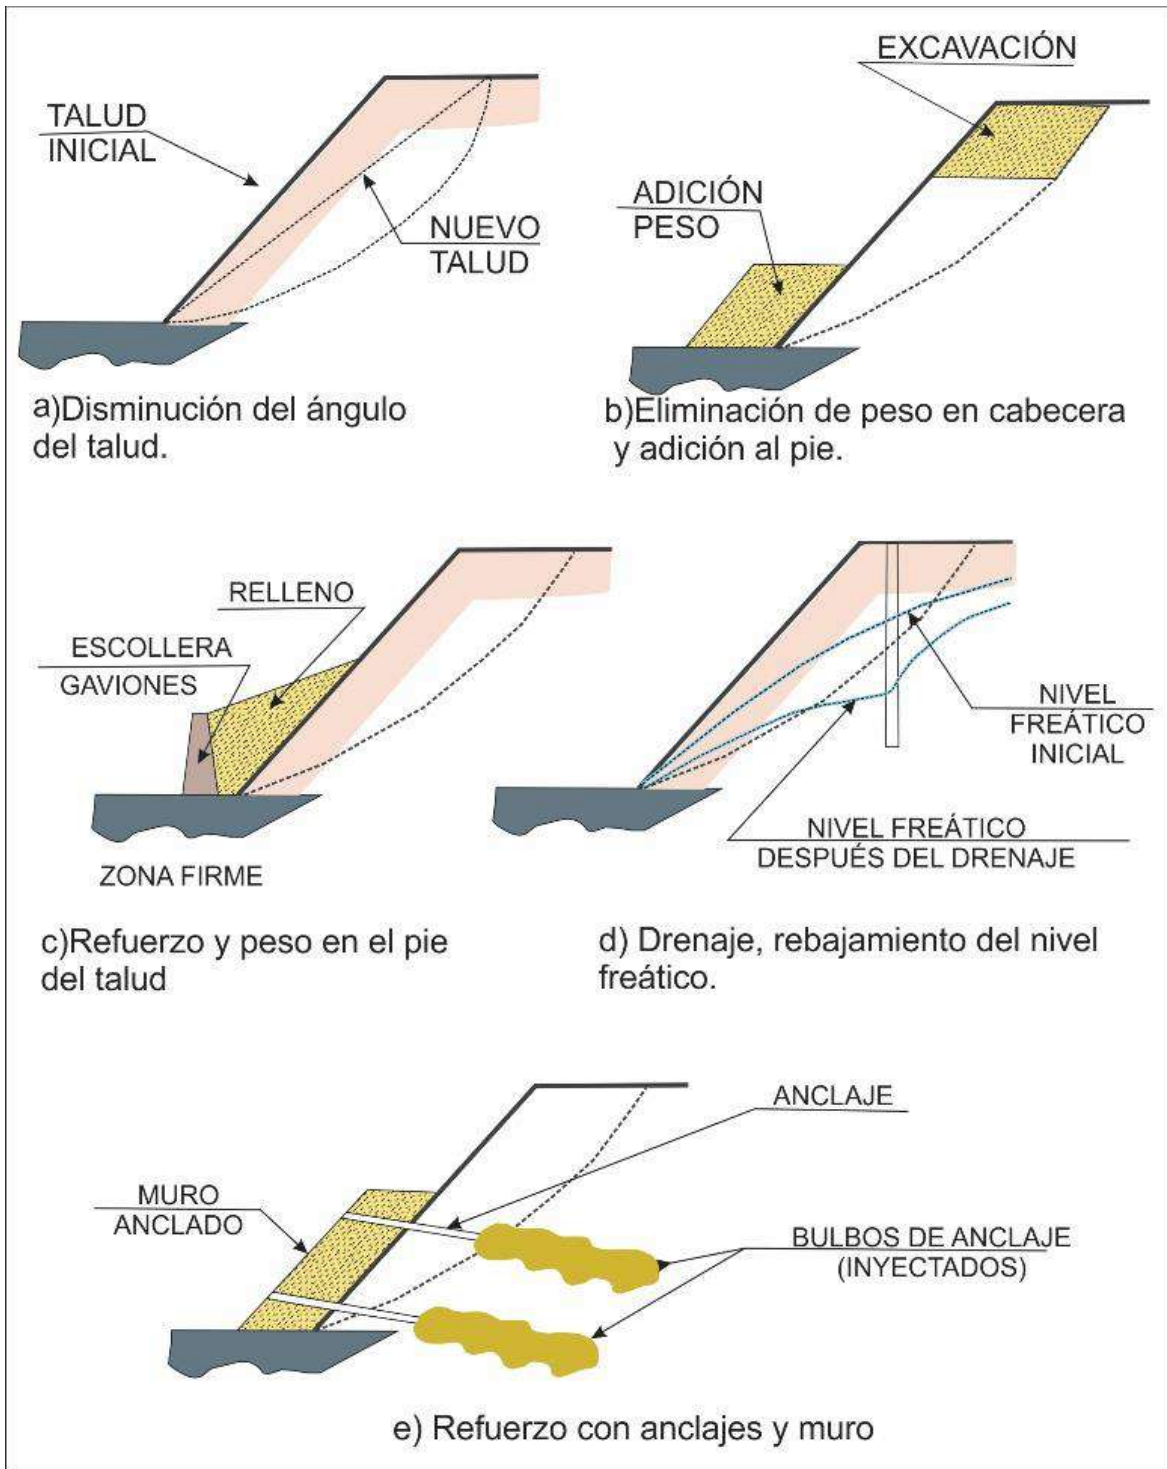
Figura 1. Métodos más frecuentes para aumentar el coeficiente de seguridad en taludes de suelos (González *et al.*, 2002).

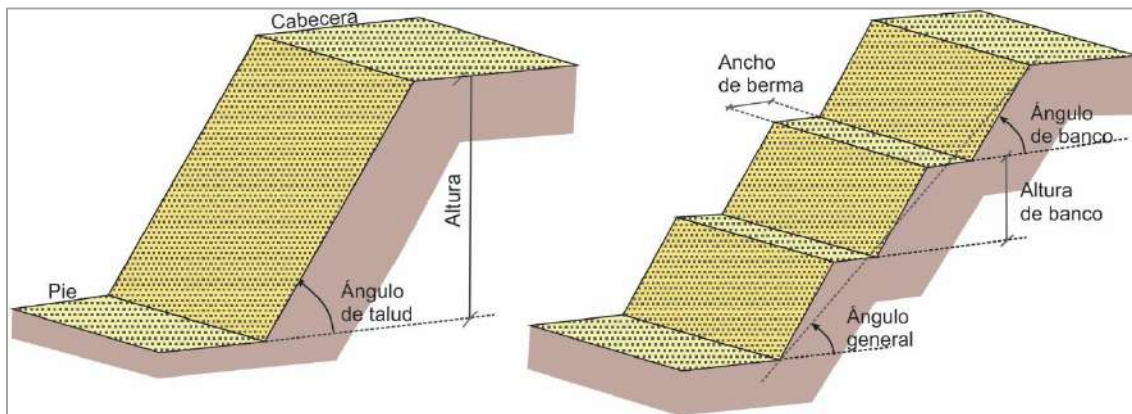
Figura 2. Talud con ángulo uniforme y talud con excavado de forma escalonada con bermas y bancos (González *et al.*, 2002).

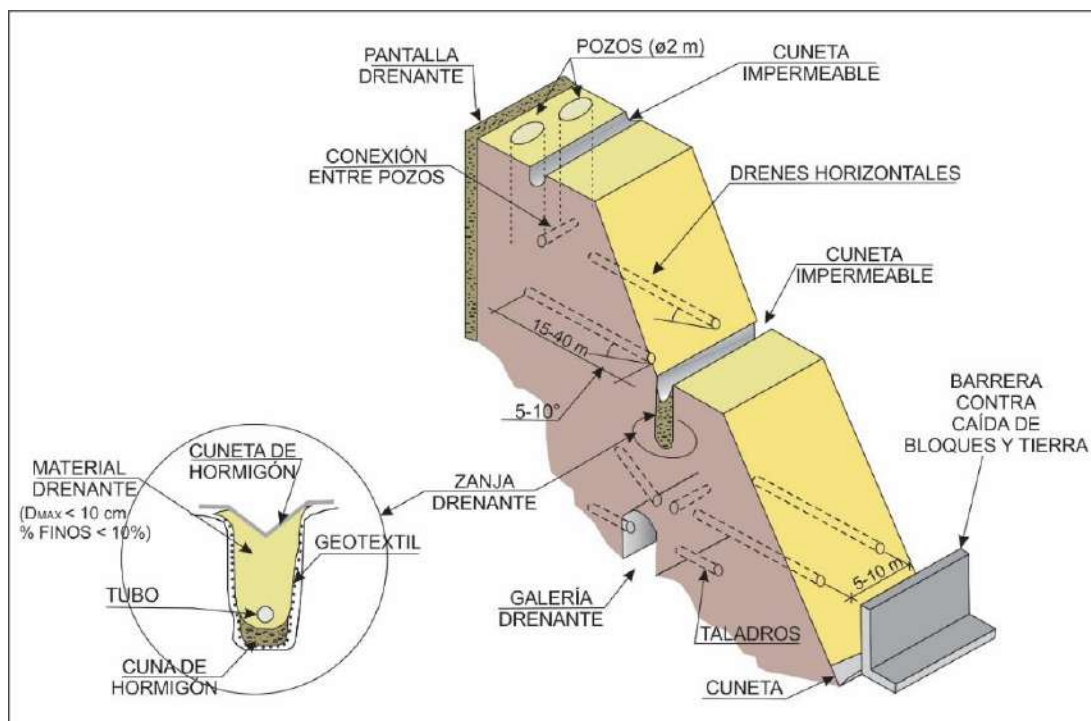
Figura 3. Medidas de drenaje y protección de taludes (Uriel, 1991).

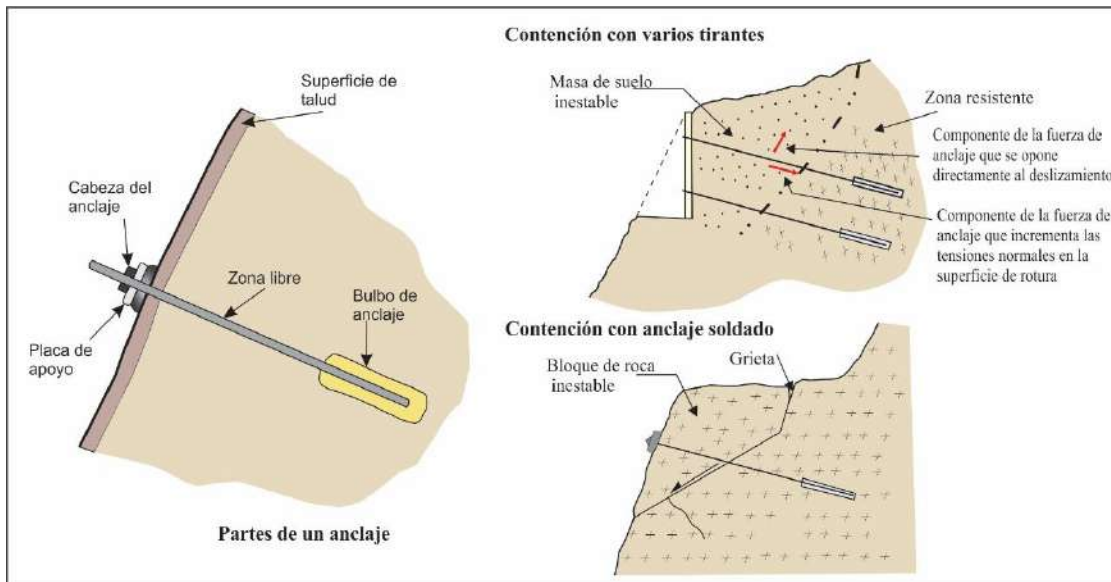
Figura 4. Esquema de las partes de un anclaje y ejemplos de aplicación.

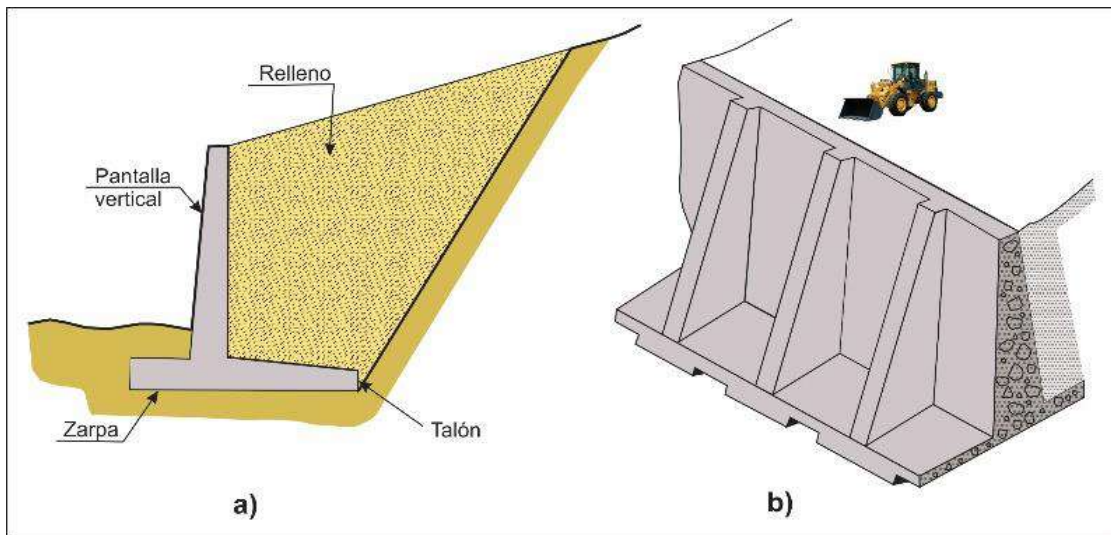
Figura 7. Muros aligerados: a) muro en L, b) muro con contrafuertes en el intradós (Jiménez *et al.*, 1976).

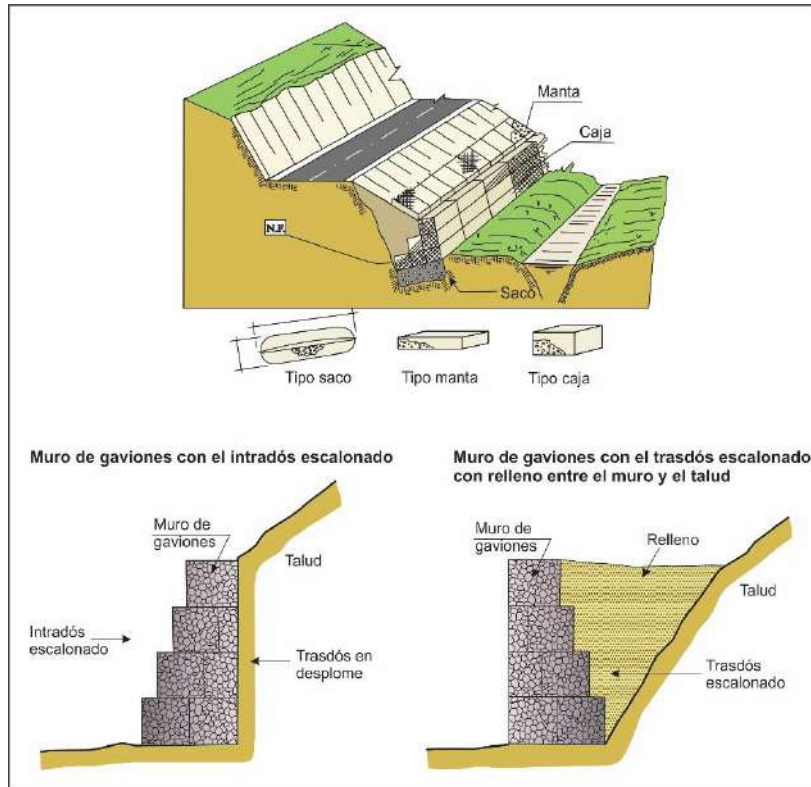
Figura 8. Muro de gaviones y ejemplos de aplicación.

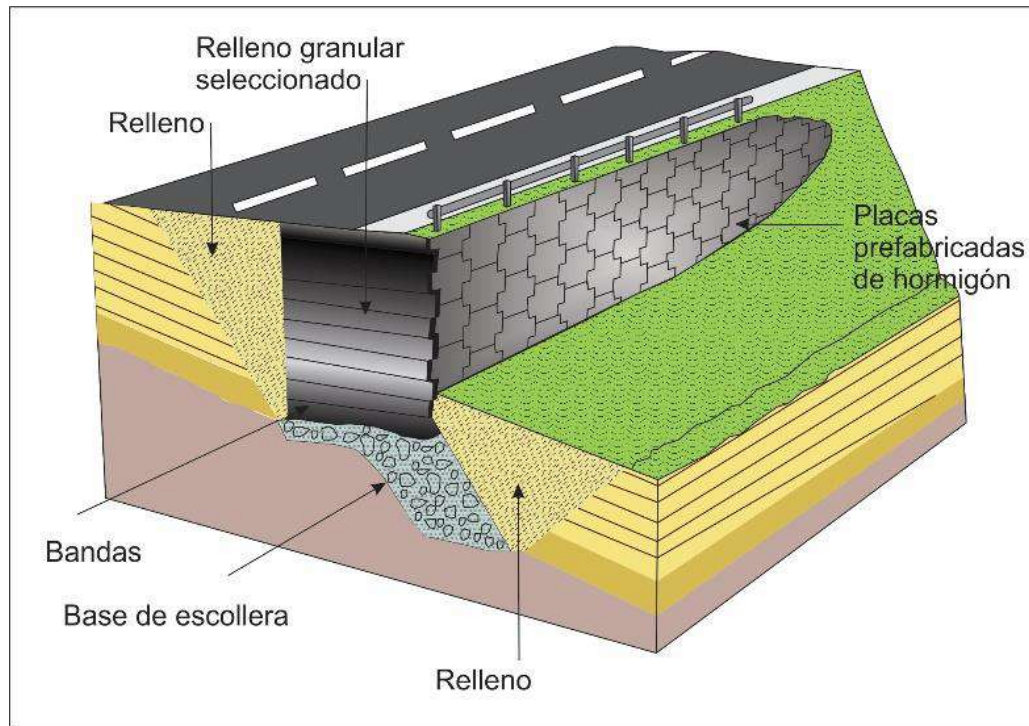
Figura 10. Muro de tierra armada (modificado de Canmet, 1977).

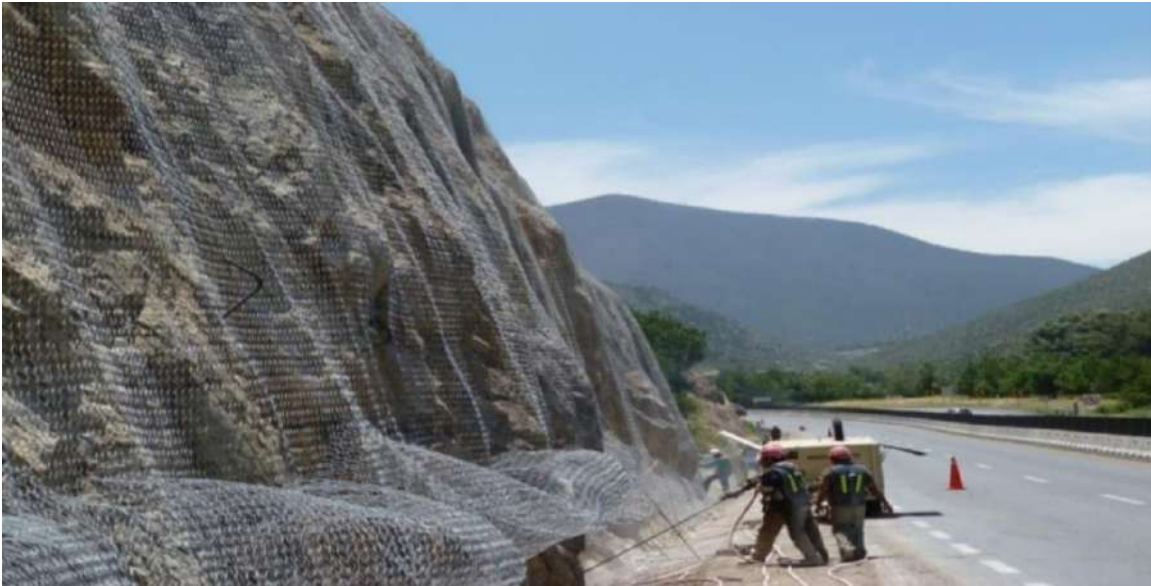
Fotografía 1. Mallas de protección con anclajes para caída de rocas o derrumbes tanto en detritos como roca alterada.
