ISSN 1560-9928  
 INGEMMET, Boletín Serie C: Geodinámica e Ingeniería Geológica  
 N° 59

Lima, Perú  
 2015

# **Peligros Geológicos en el área de Lima Metropolitana y la Región Callao**

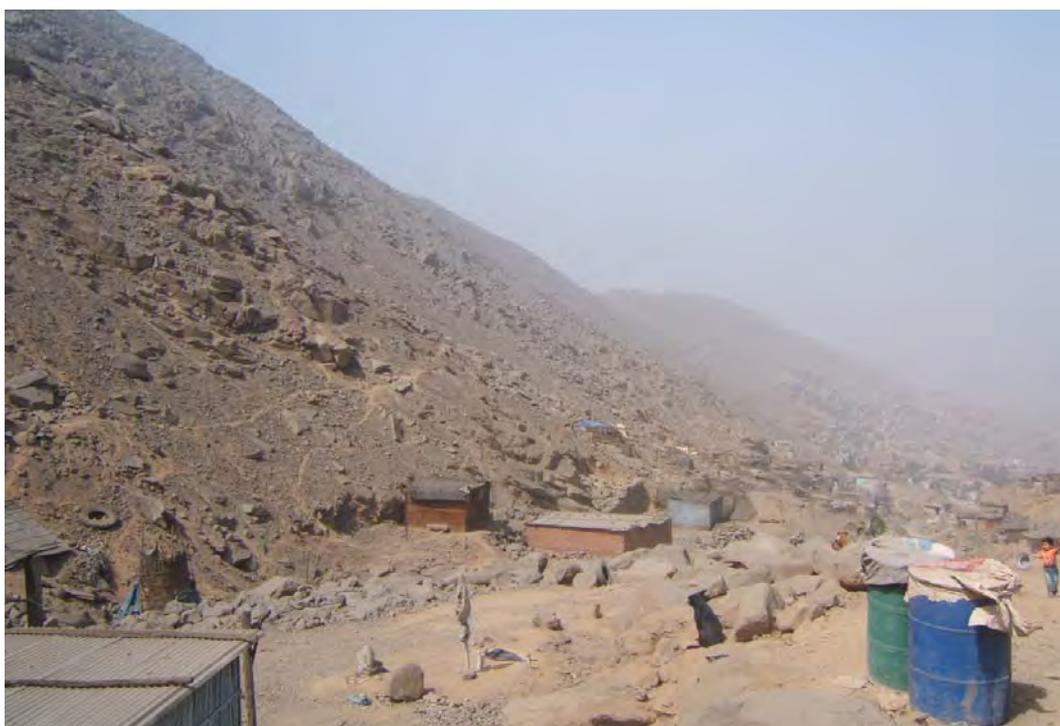
**Fotografía 3.7** Rocas intrusivas muy fracturadas y meteorizadas en el sector de San Martín-Huaycán (Ate-Vitarte).

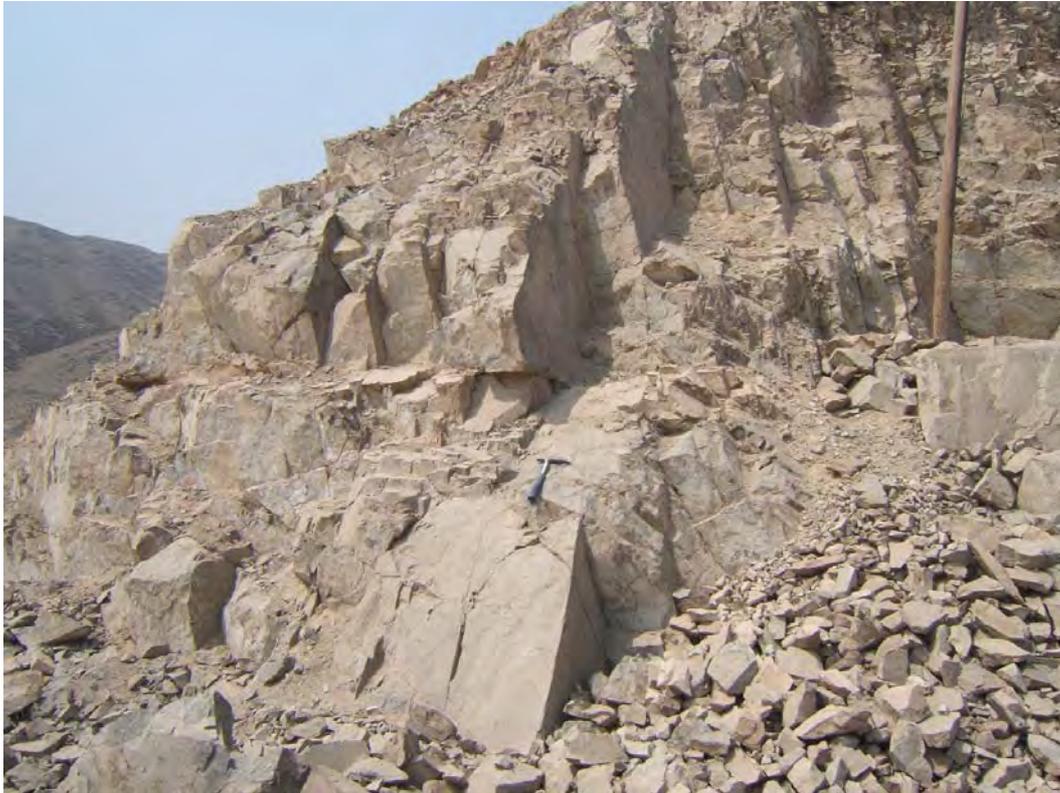
Fotografía 3.9 Rocas intrusivas intensamente fracturadas y medianamente alteradas del sector de Santa Rosa-Quebrada Canto Grande (Jicamarca-San Juan de Lurigancho).

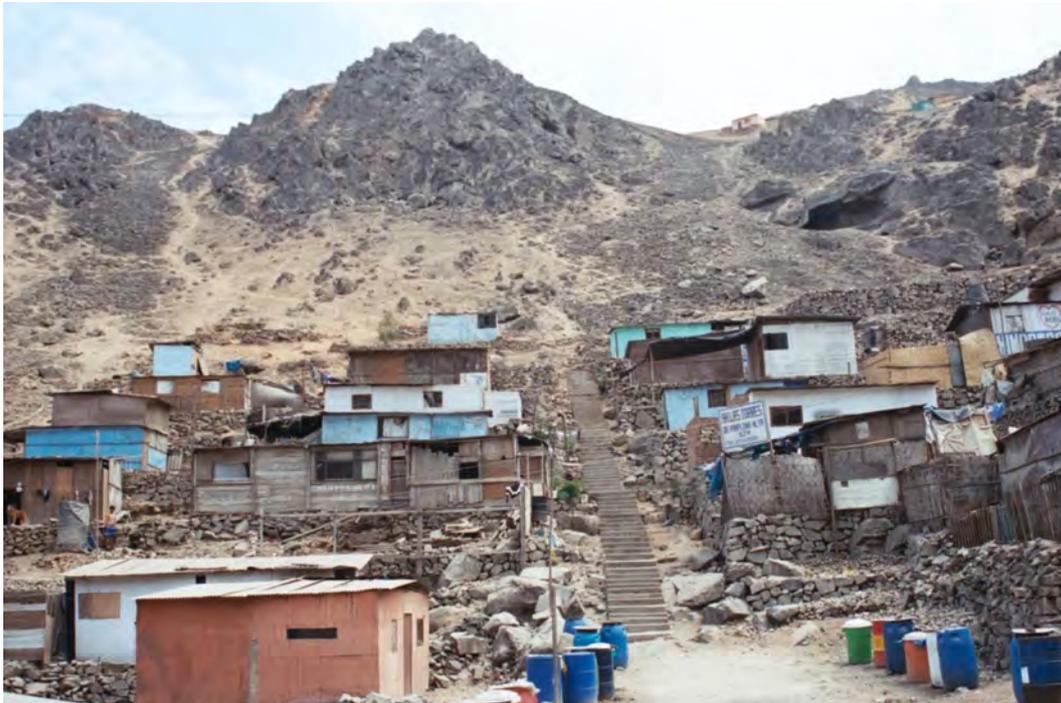
Fotografía 4.1 Fuerte pendiente de laderas que muestran bloques sueltos removidos por gravedad. Sector La Colina (San Juan de Miraflores).

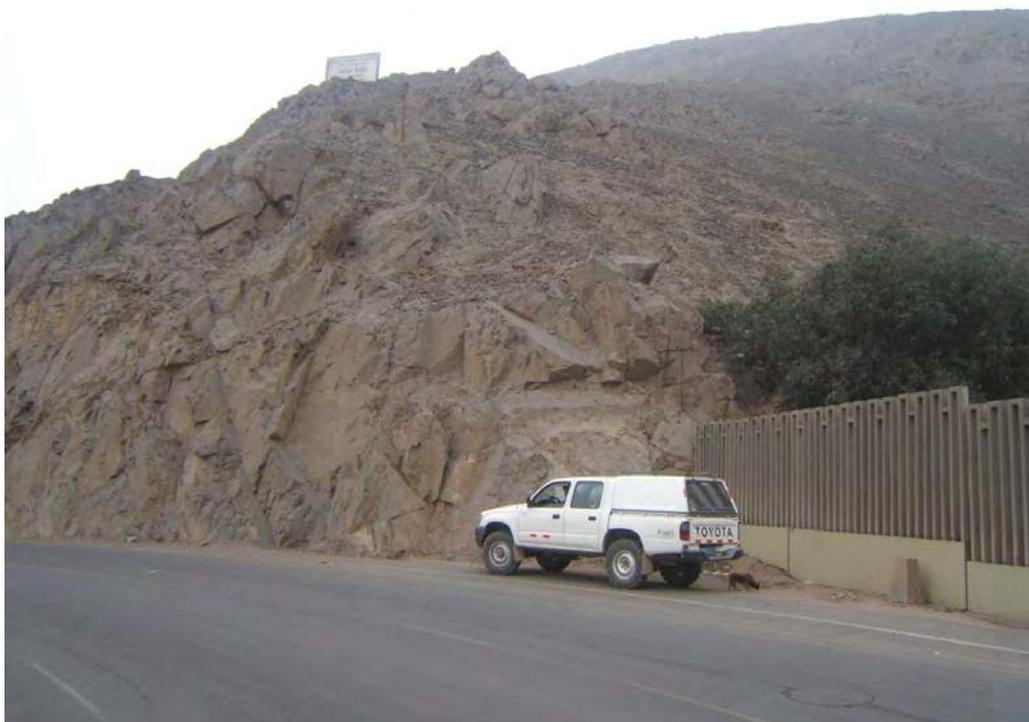
Fotografía 4.2 Los cortes de talud para la carretera pueden desestabilizar la masa rocosa cuando hay presencia persistente de fracturas. Cerro Partido (Ate).

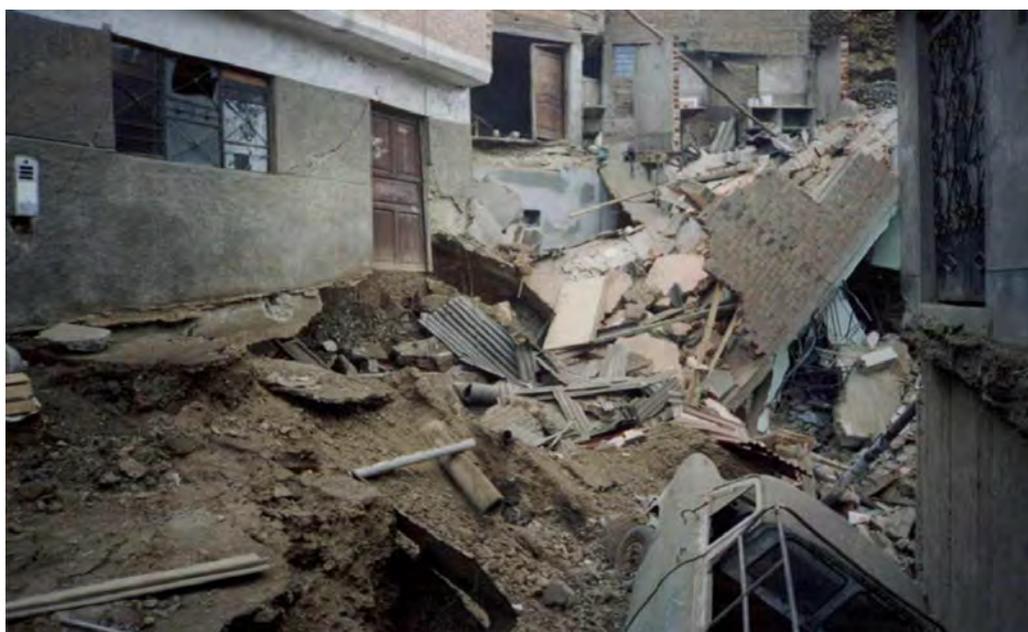
Fotografía 4.3 Colapso de viviendas del asentamiento humano 09 de Octubre (El Agustino) construidas sobre antiguos socavones de minas. El suceso se produjo en el año 2003.

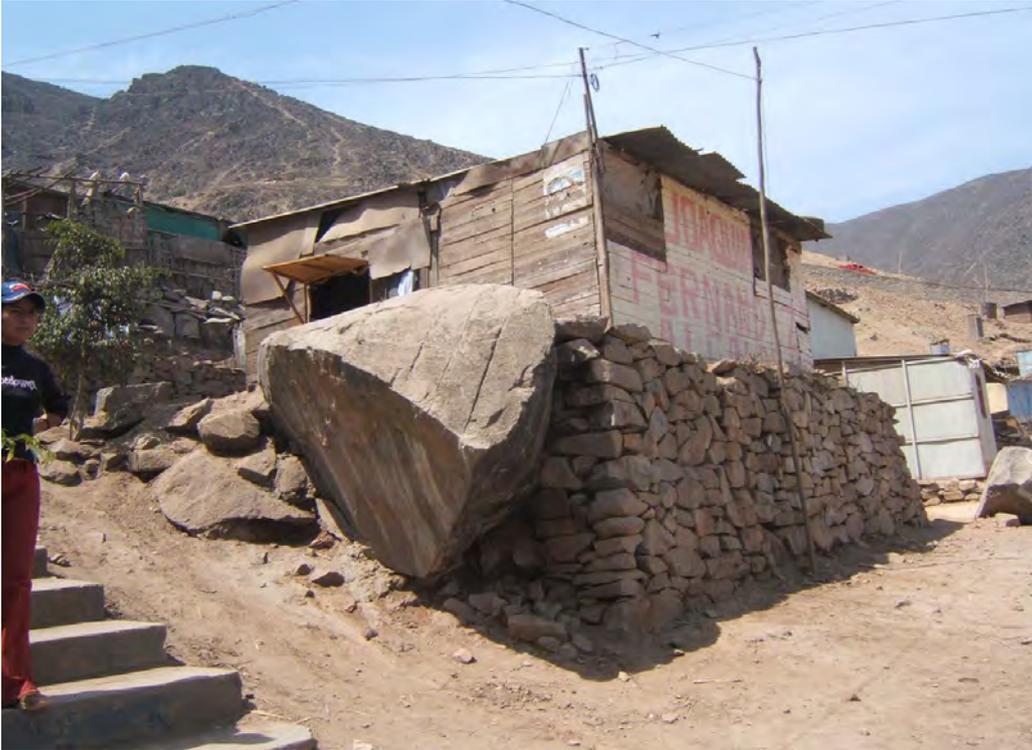
Fotografía 4.4 Pirca sobre la que se ha levantado una vivienda de madera y calamina en Pedregal Alto (Chosica). A su lado, un bloque de roca de 3.5 m proveniente de la parte alta.

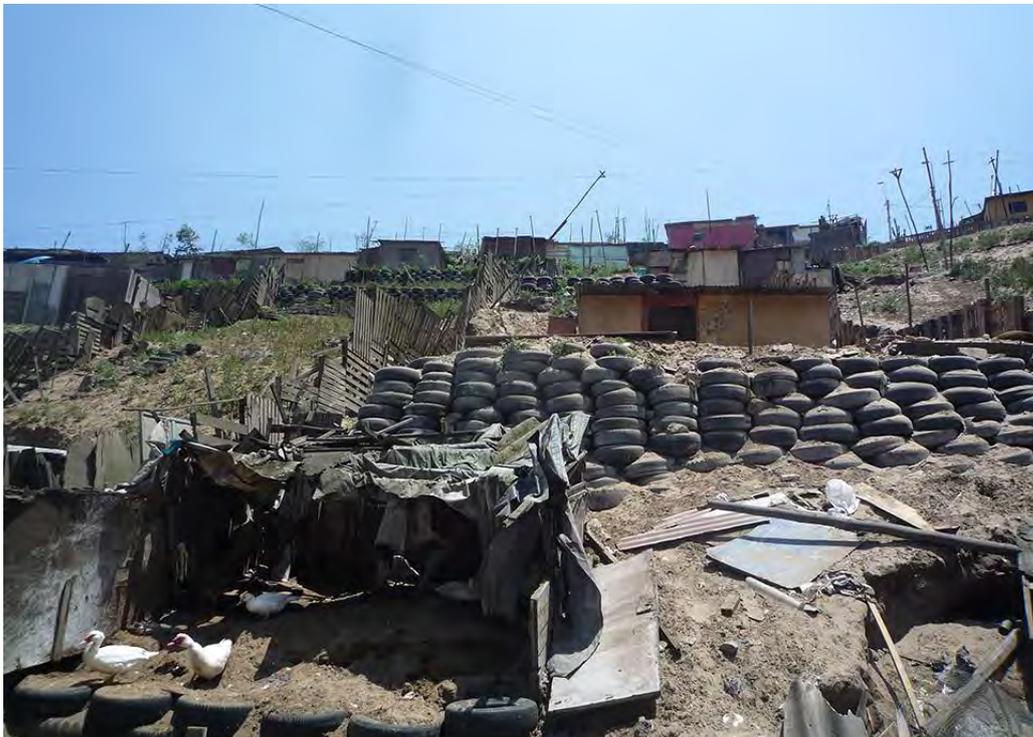
Fotografía 4.5 Viviendas de madera y calamina sobre bases de muros de llantas en La Rinconada (San Juan de Miraflores).

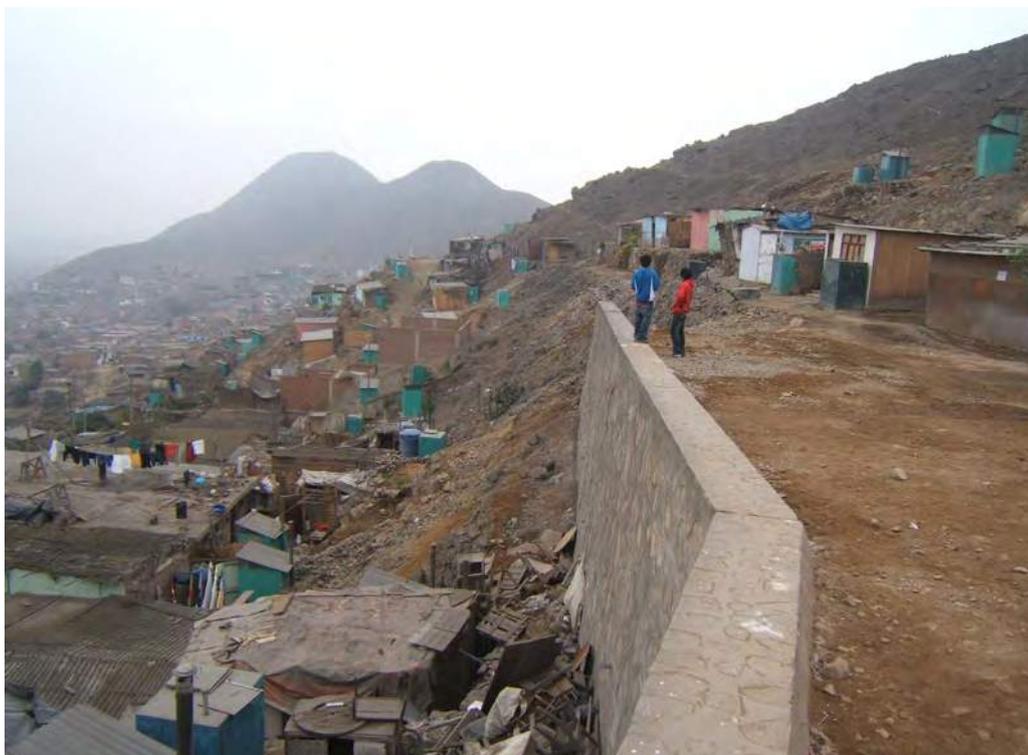
Fotografía 4.6 Muro de contención y fuerte pendiente de talud de corte en el asentamiento humano José Carlos Mariátegui (San Juan de Lurigancho).

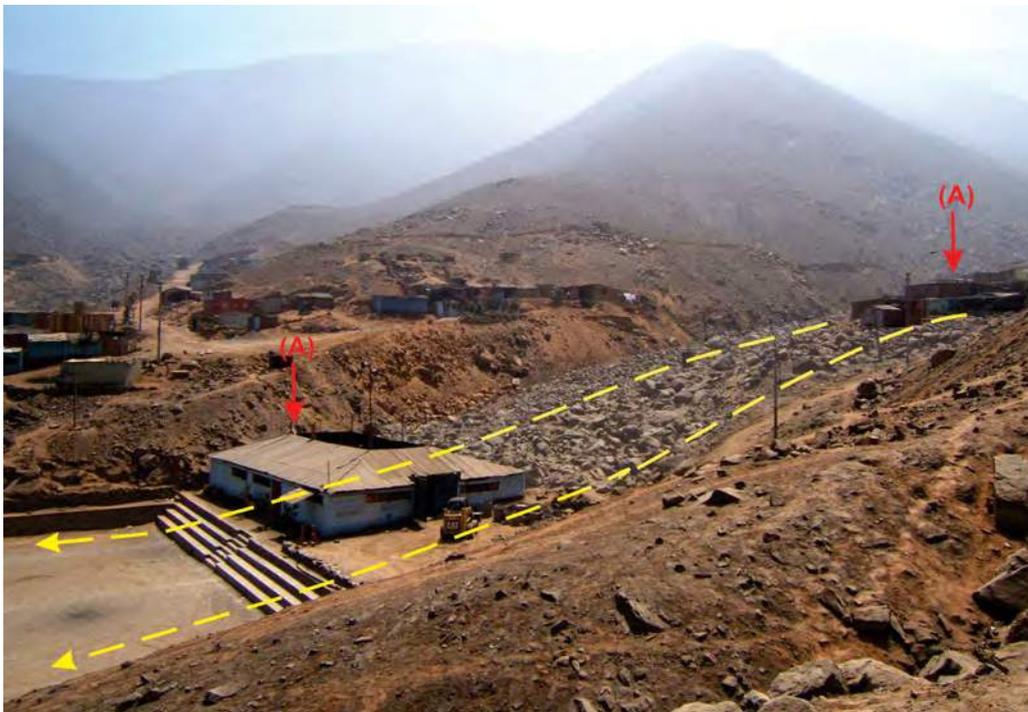
Fotografía 4.8 Quebrada seca en Huaycán, las líneas de color amarillo muestran el sentido del flujo de detritos, las de color rojo (A) indican las viviendas construidas en pleno lecho de la quebrada.

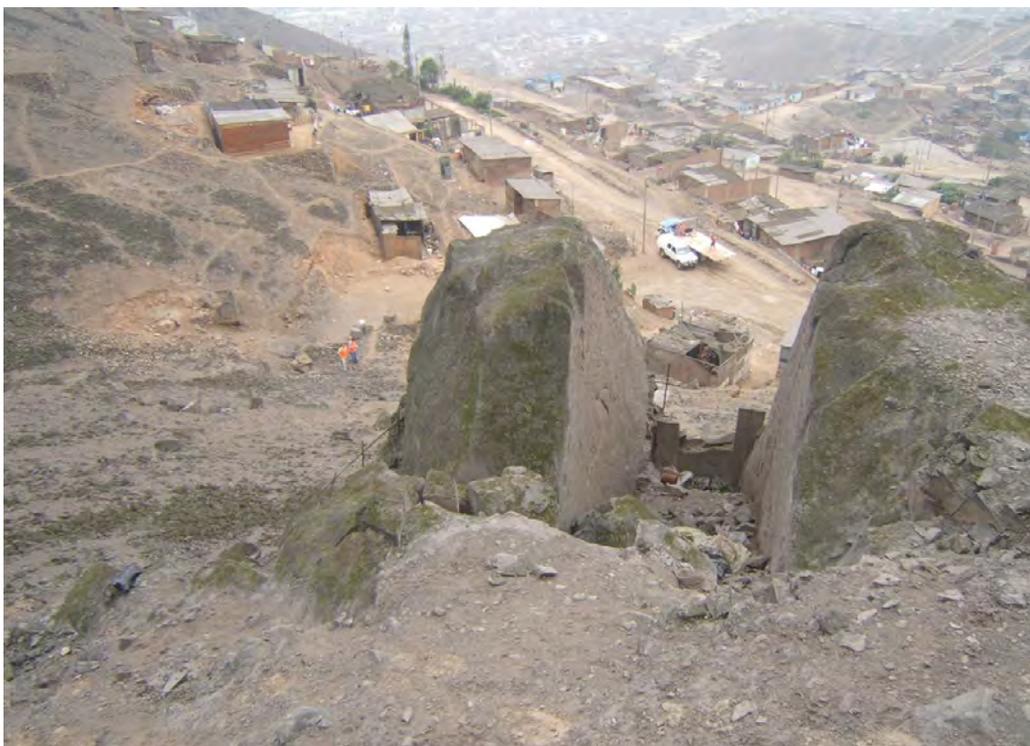
Fotografía 4.9 Bloque de roca suelto, que podría afectar a las viviendas ubicadas en la parte baja, sector de Nuevo Progreso-Sector 39 (Carabayllo).

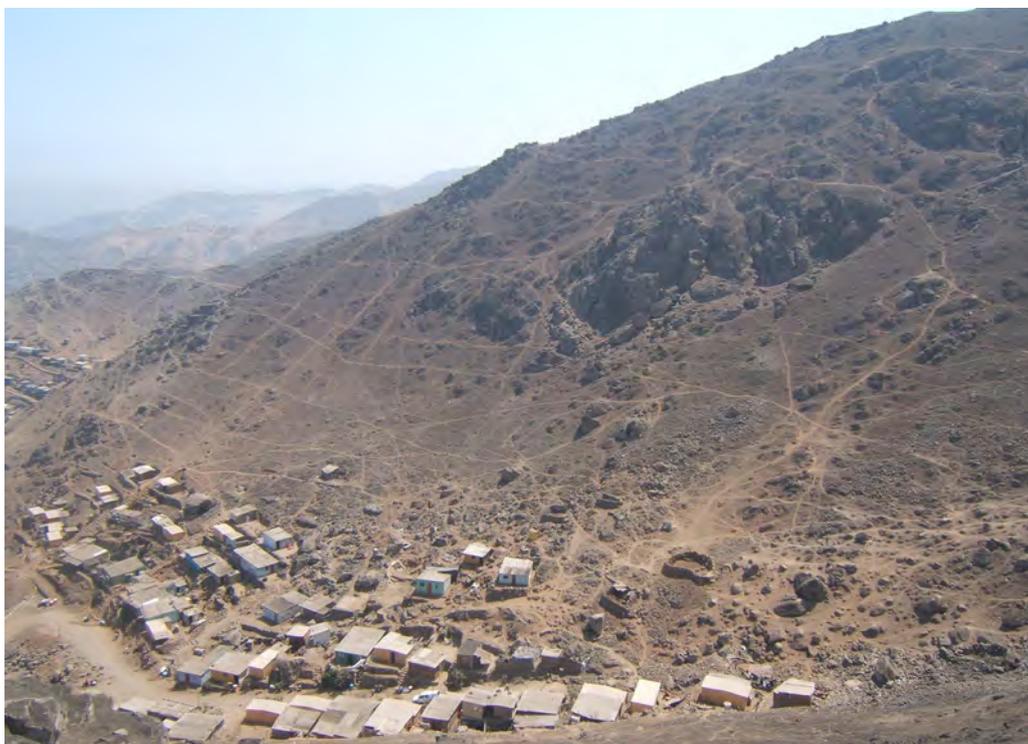
Fotografía 4.10 Asentamiento humano Villa Progreso, asentado sobre el depósito de antiguas caídas de rocas (San Juan de Miraflores).

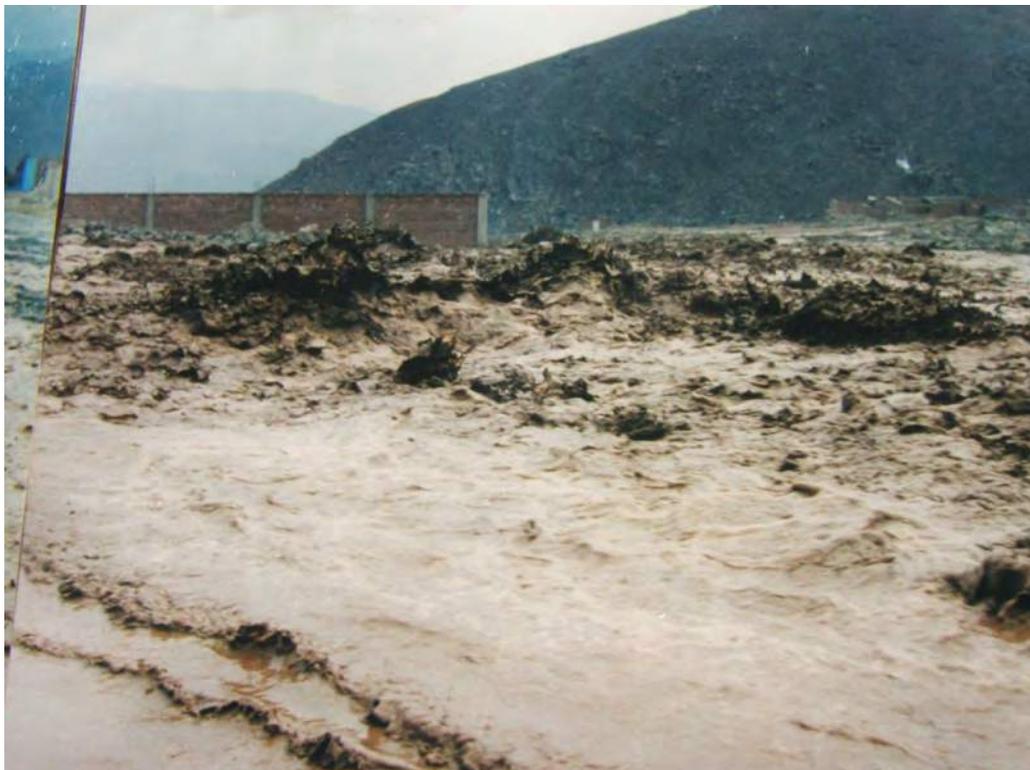
Fotografía 4.11 Flujo de detritos en la quebrada Media Luna, que afectó al Anexo 22 de Jicamarca en el año 2000 (fotografía: Asociación de Comunidad Campesina de Jicamarca, 2000).

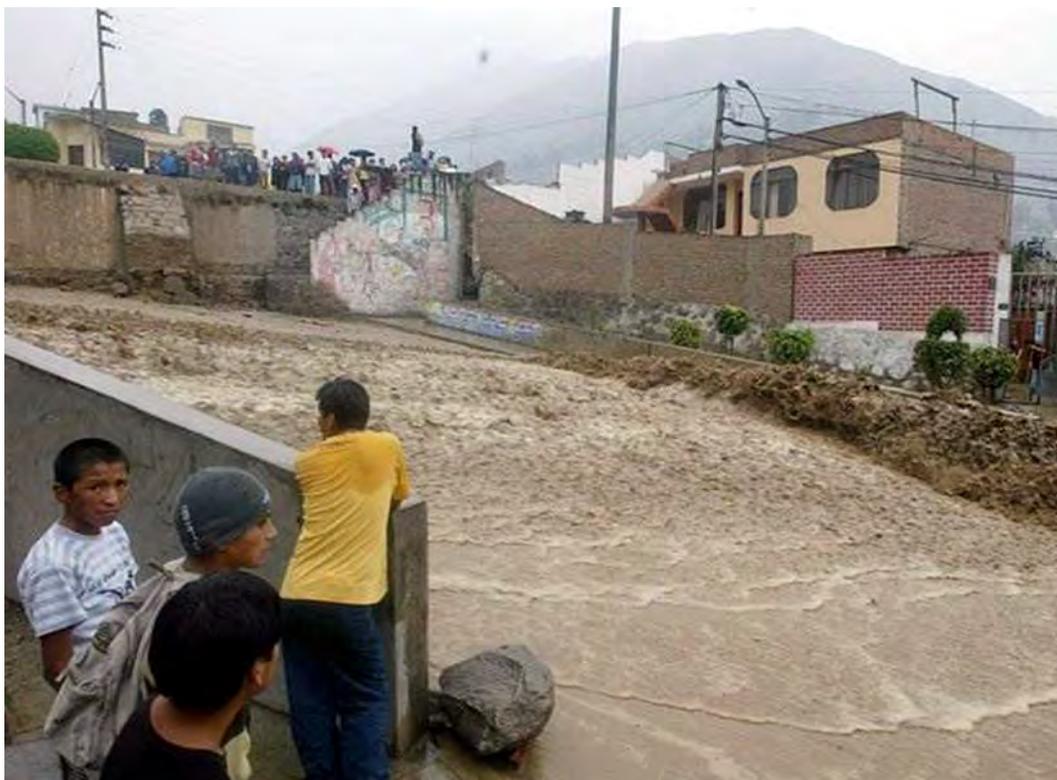
Fotografía 4.12 Flujo en la quebrada Collique, que el 2 de enero del 2010 afectó a viviendas en el distrito de Comas (tomado de: [www.rpp.com.pe](http://www.rpp.com.pe)).

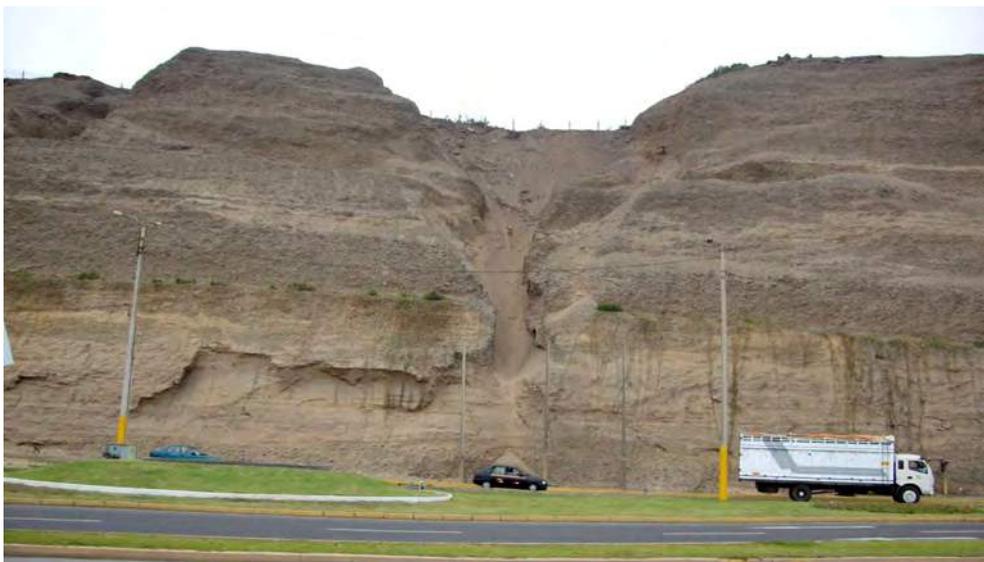
Fotografía 4.14 Acarcavamiento y derrumbe en los acantilados de la Costa Verde, a la altura de Miraflores.

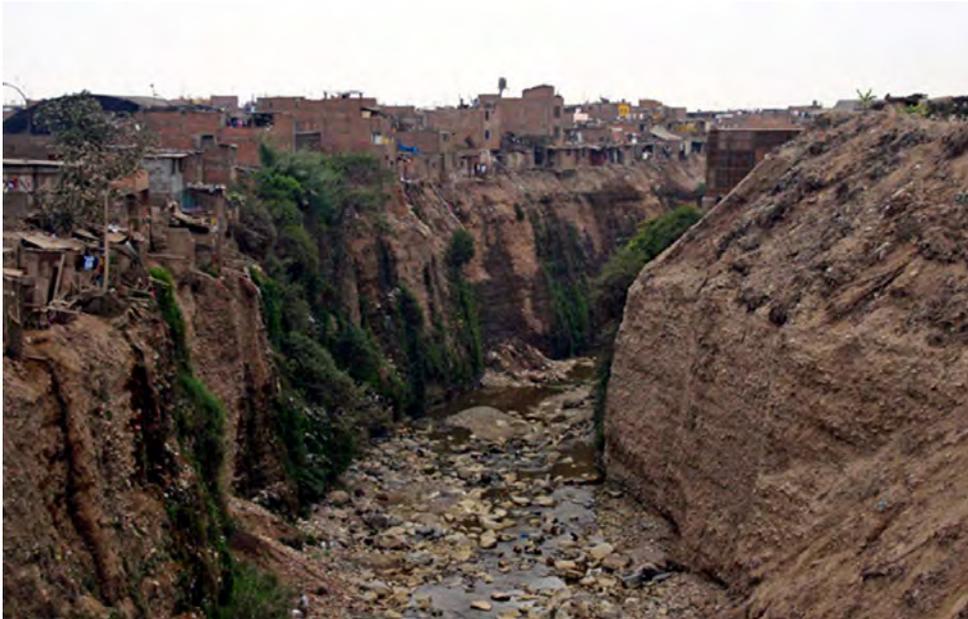
Fotografía 4.15 Viviendas a punto de colapsar por la erosión fluvial del río Rímac a la altura del Puente del Ejército.

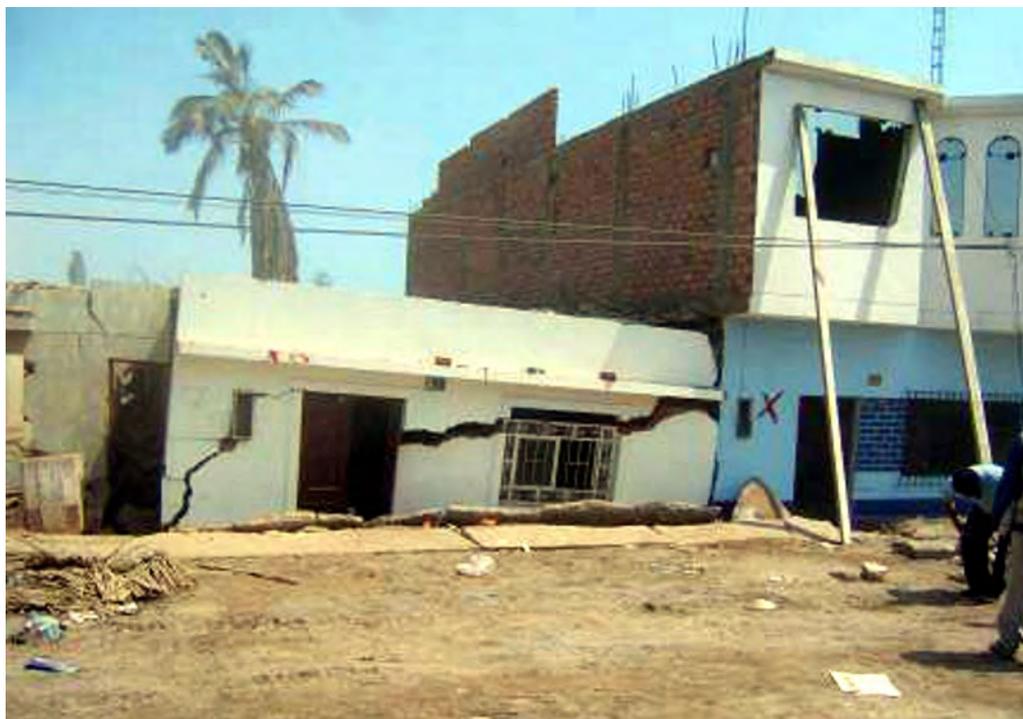
Fotografía 4.22 La licuefacción asociada al sismo del 15 de agosto de 2007 produjo en Tambo de Mora (Ica) que las casas flotaran y se hundieran bajo la superficie (fotografía: Bilberto Zavala, 2007).

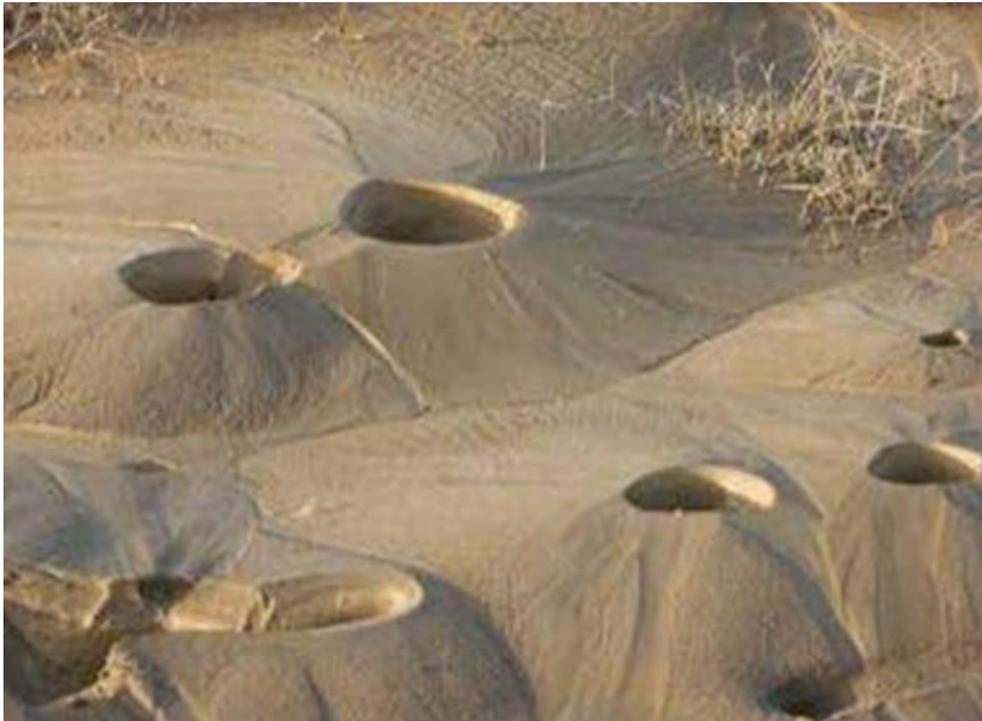
Fotografía 4.23 Volcanes de arena producidos durante el sismo de Pisco del año 2007 (fotografía: Bilberto Zavala, 2007).

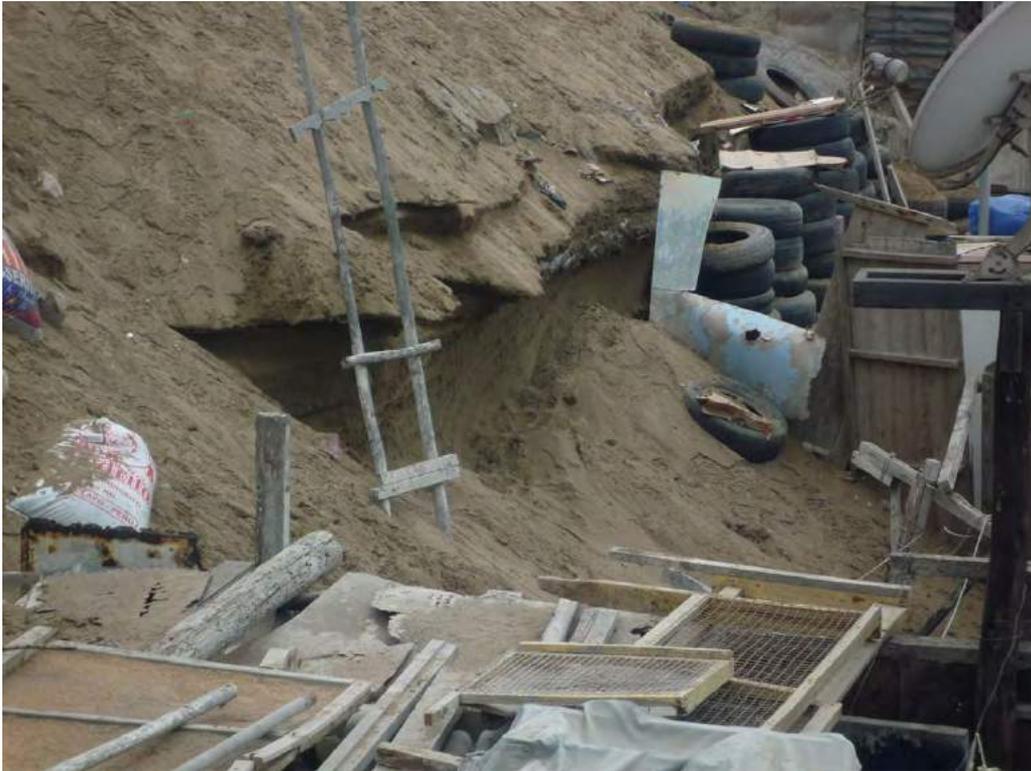
Fotografía 5.6 Concentraciones de sales a manera de costras (A), sector Héroes del Cenepa (Lomo de Corvina, Villa El Salvador).

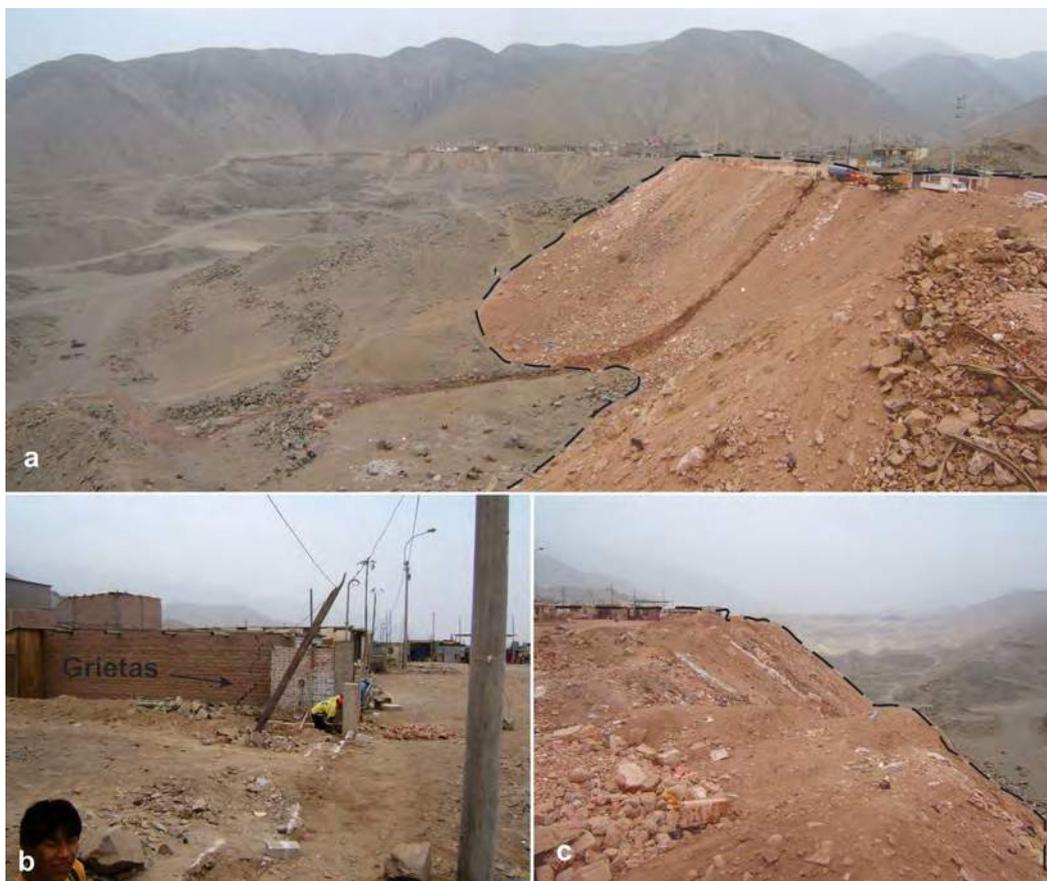
Fotografía 5.7a, 5.7b y 5.7c Antigua cantera que está siendo rellenada y ocupada por viviendas en Manchay (Lurín). Algunas viviendas presentan grietas y asentamientos.

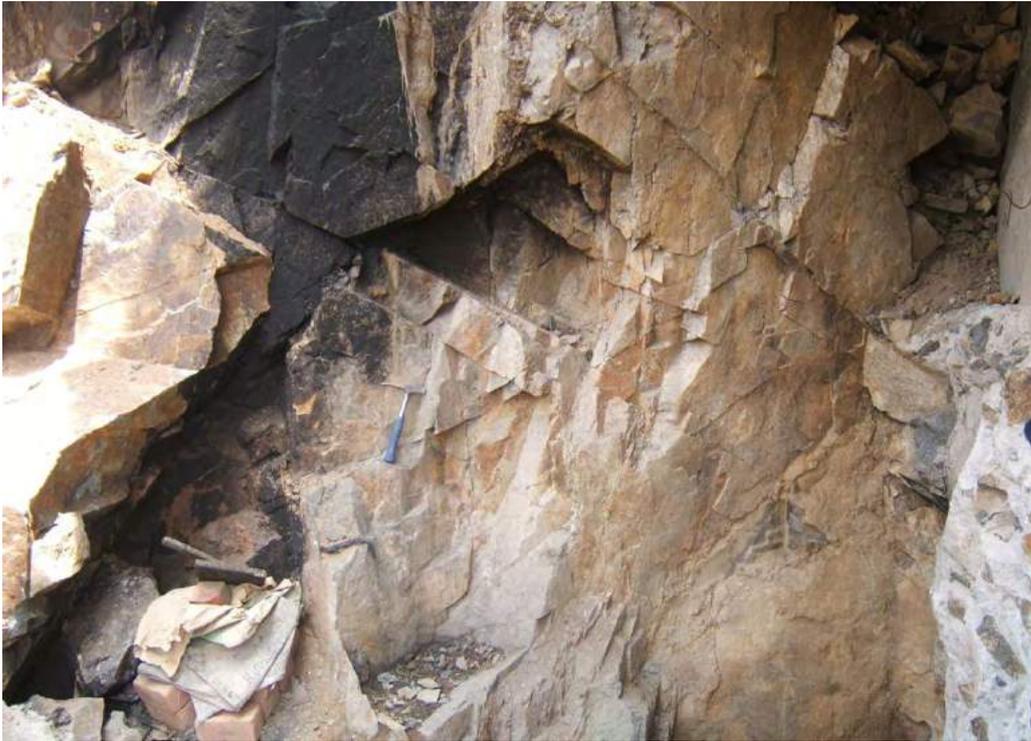
Fotografía 5.8 Granodiorita intensamente fracturada. Sector Pariachi (Ate-Vitarte).
