**MAPA DE PELIGROS DE LA CIUDAD DE
HUARAZ Y SUS AREAS DE EXPANSION**

INFORME PRINCIPAL
(Memoria Descriptiva)

**PROYECTO INDECI – PNUD PER/02/051
CIUDADES SOSTENIBLES**

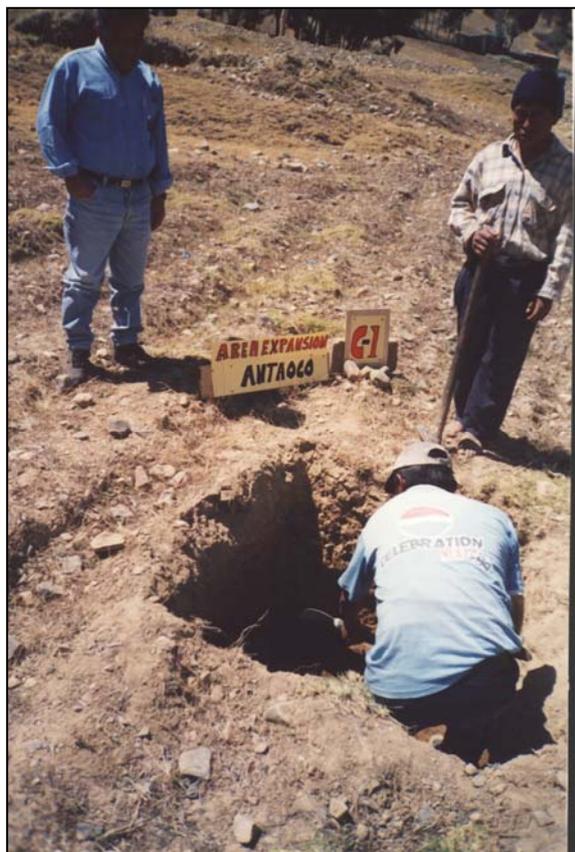
**FOTO N°1 : Calicata C-1 ; Zona Antaoca –
Suelo aluvional – Gravas con matriz de
arena arcillosa.**

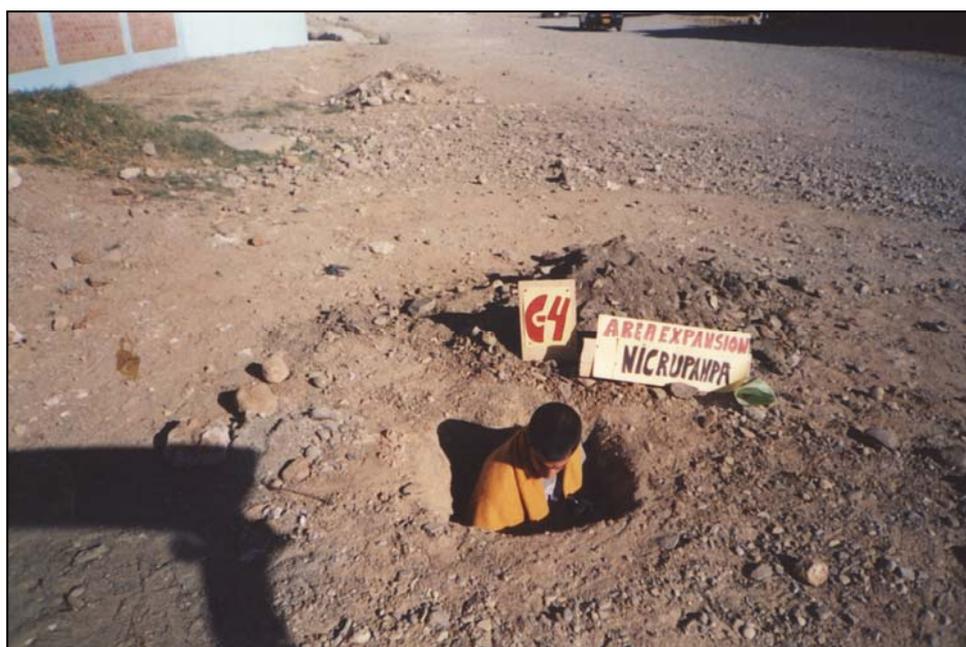
FOTO N°2 : Sector Micropampa – Calicata C-4 – Suelo aluvional

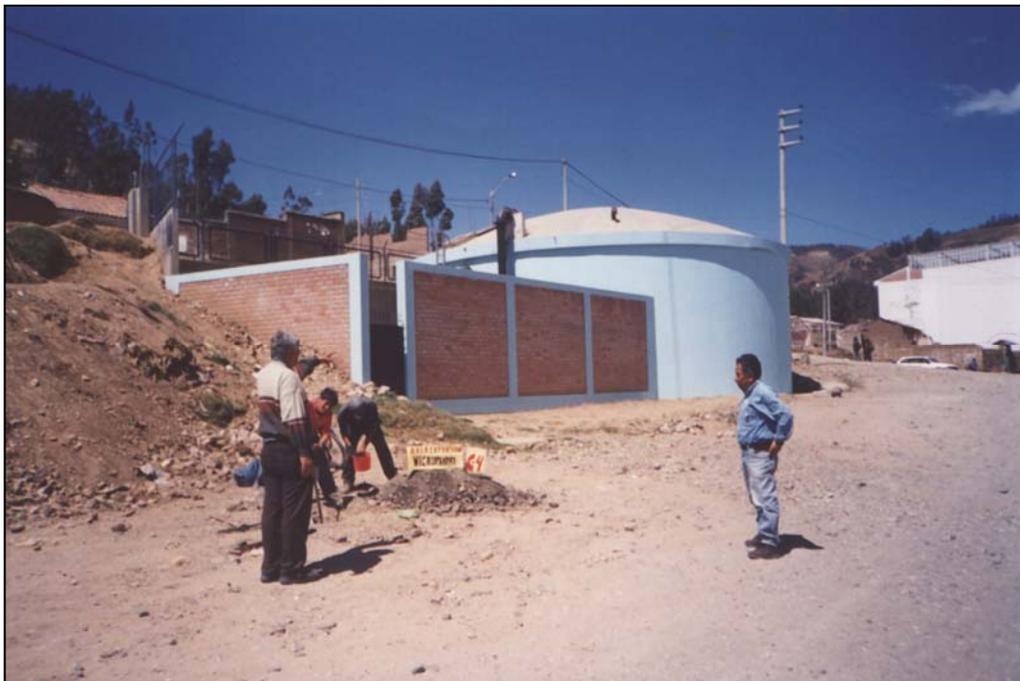
FOTO N°3 : Sector Micropampa – Suelo Canto rodado aluvional – Media – Alta compacidad – Calicata C-4

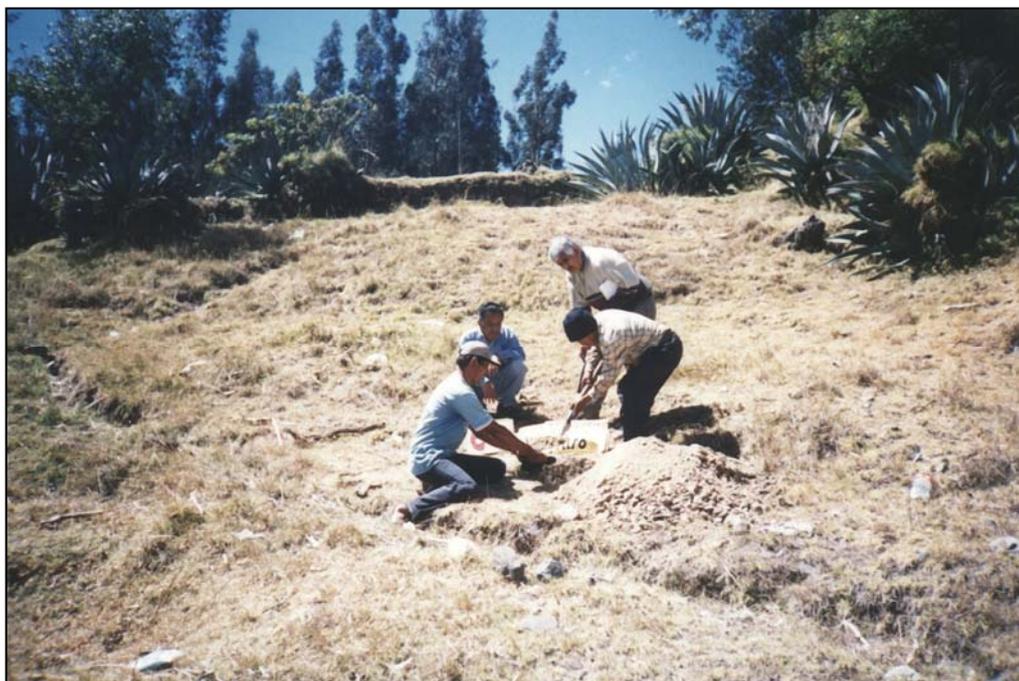
FOTO N°4 : Sector Palmira – Calicata C-8 – Zona suelo aluvional

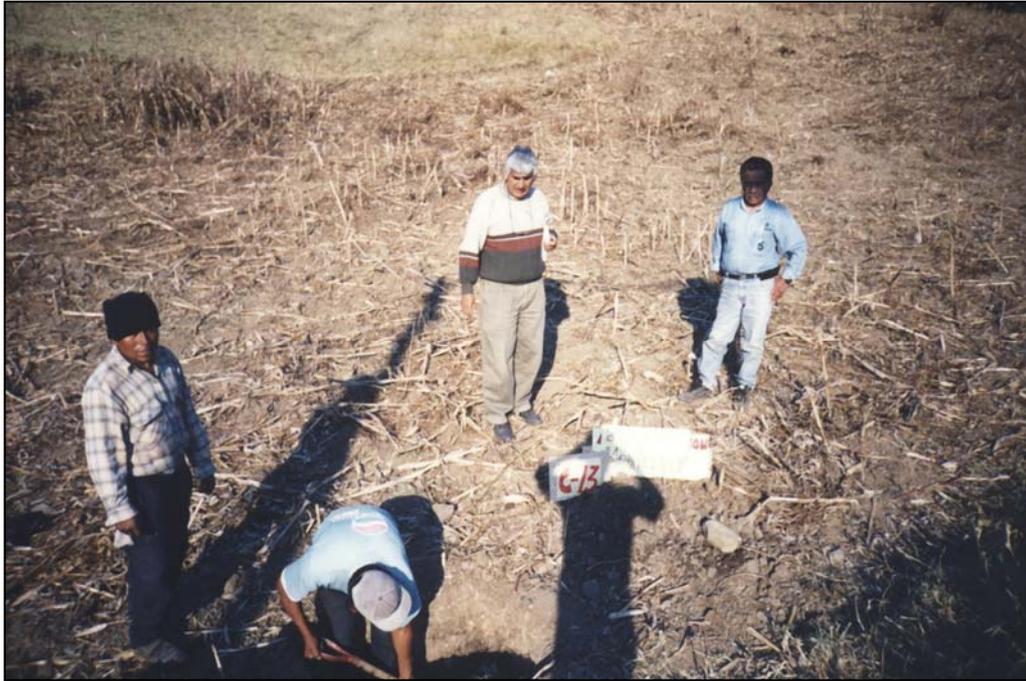
FOTO N°5 : Sector Monterrey – Zona de ladera – Suelo aluvional - Canto rodado – Calicata C-13

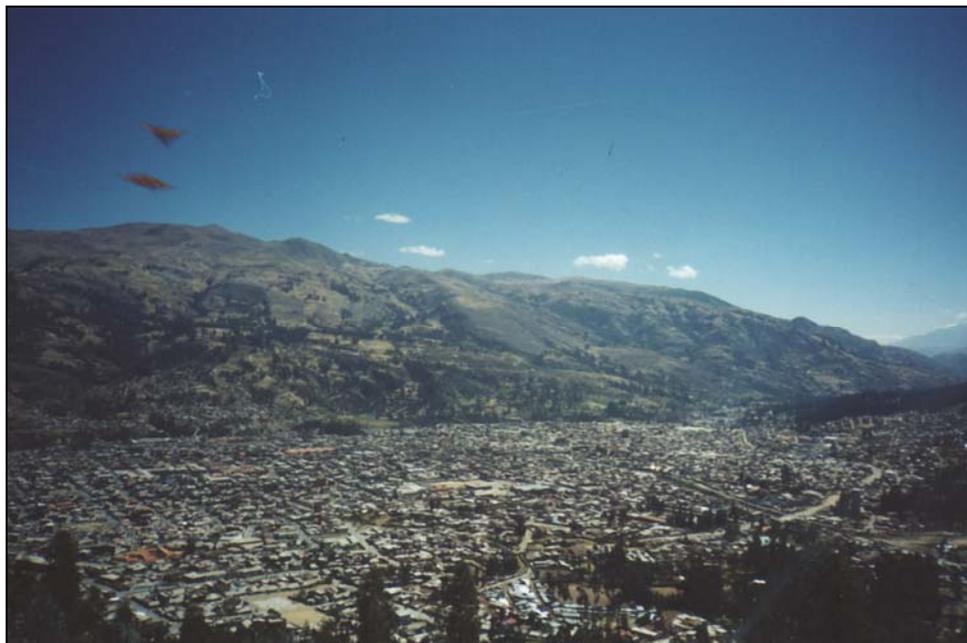
FOTO N°1 : Vista General Distrito Restauración – Provincia Huaraz – Crecimiento Acelerado Ultimo 10 años

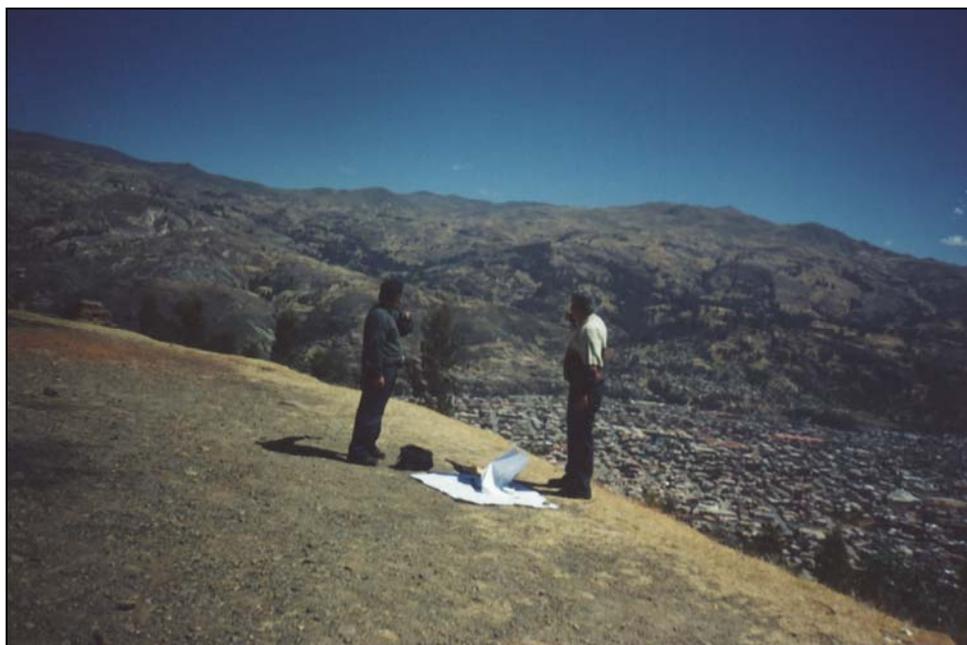
FOTO N°2 : Se indica zonas futuras de Desarrollo Urbano – Sector Cordillera Negra – Areas de Vista Alegre (En acelerado crecimiento urbano – Similar a “Los Olivos”) – 8 de Diciembre

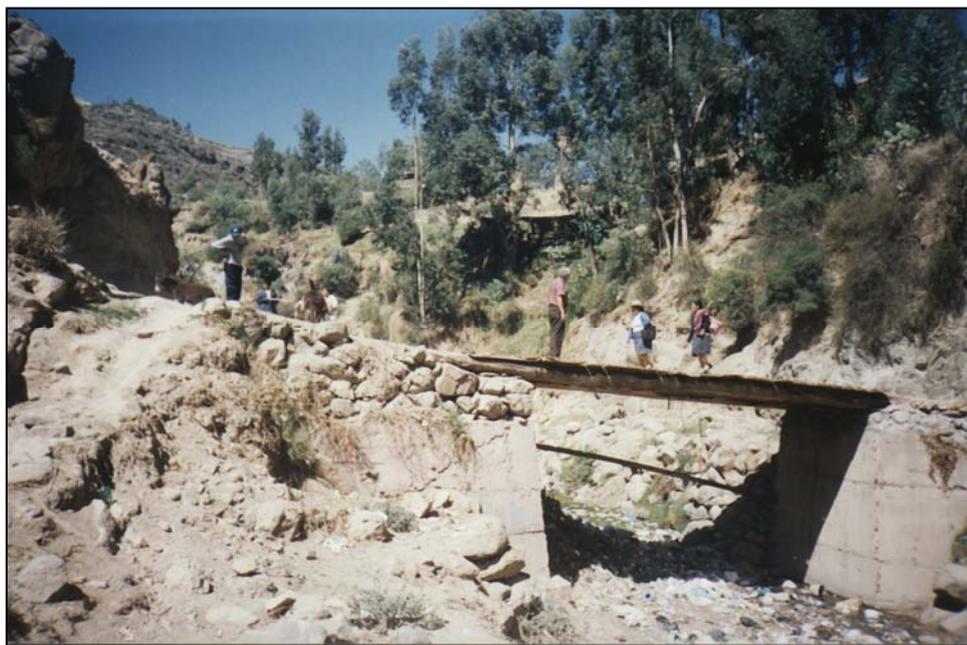
FOTO N°3 : Quebrado Rio Urpay – Divide Sector Vista Alegre – Los Olivos – Necesario Control Urbano y Defensa.

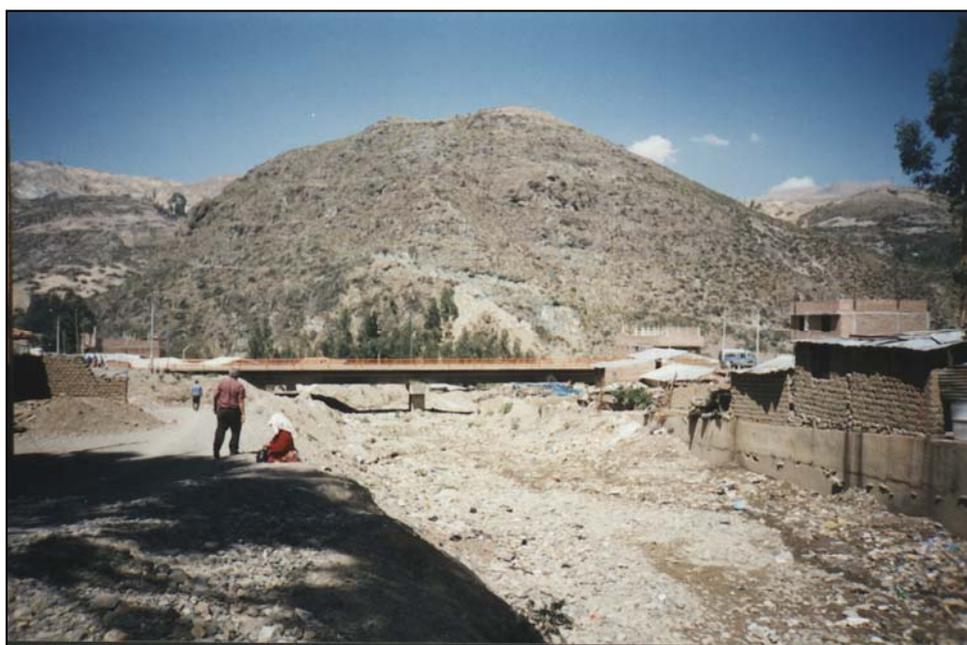
FOTO N°4 : Sector Tacllan Bajo – Rio Seco (Puente Ingreso a Huaraz) - Necesario Continuar MUROS DE DEFENSA (Se observa inicio).

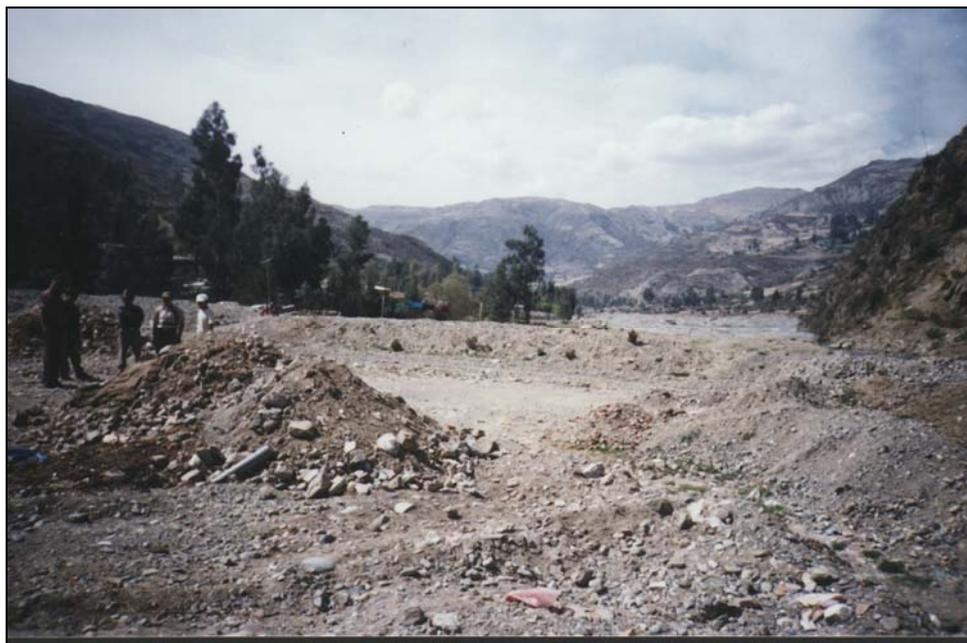
FOTO N°5 : Encuentro Río Santa – Río Seco – Acelerado Relleno – Sin Dirección Técnica

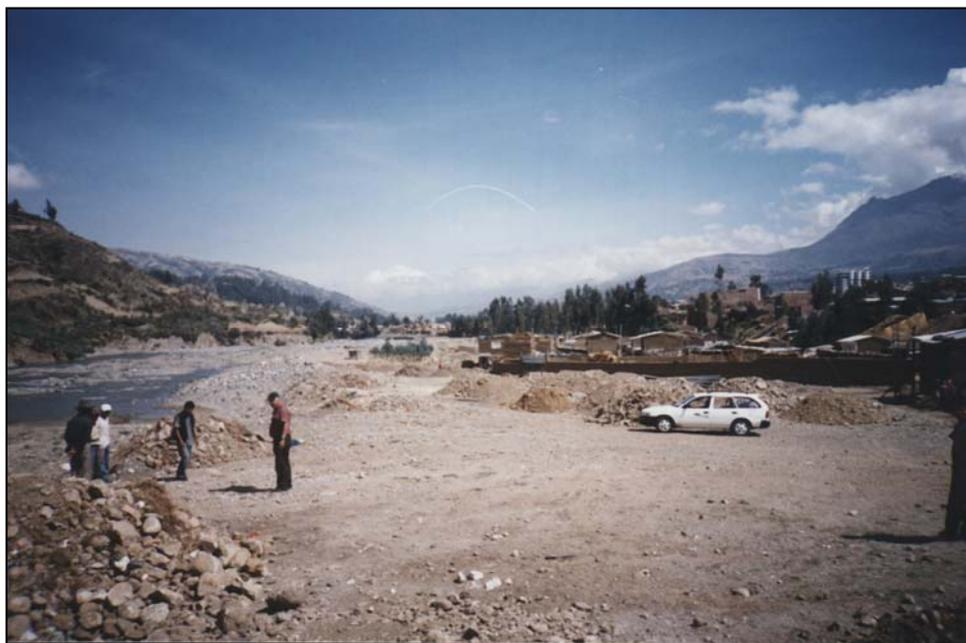
FOTO N°6 : A.H. Marzo – Acelerado Relleno – Surgimiento de A.h. por Invasión – Necesario Control Urbano.

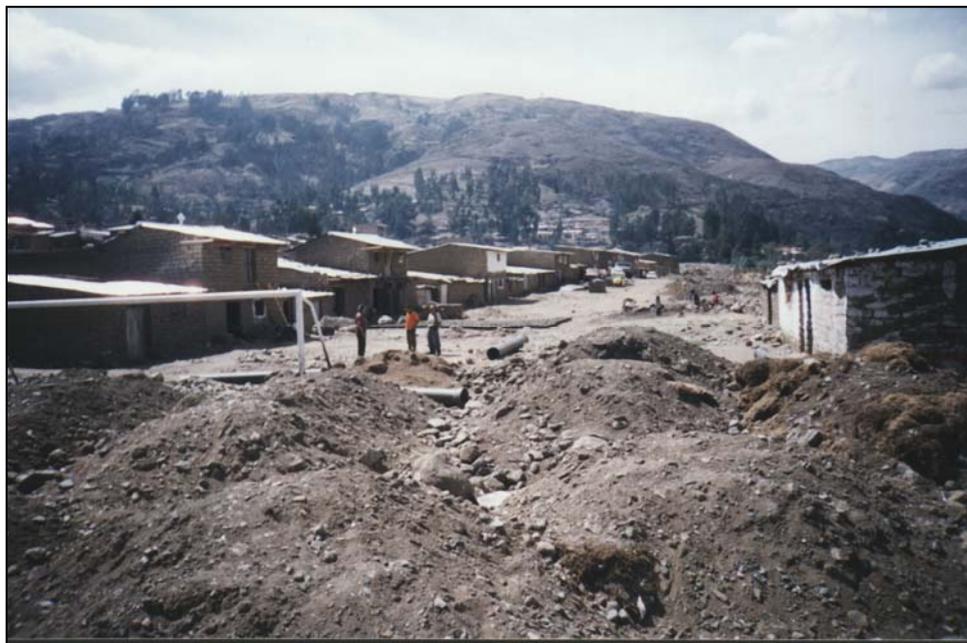
FOTO N°7: A.H. Río Santa – Relleno Acelerado – Ocupación de Ribera Río Santa – Falta Control Urbano.

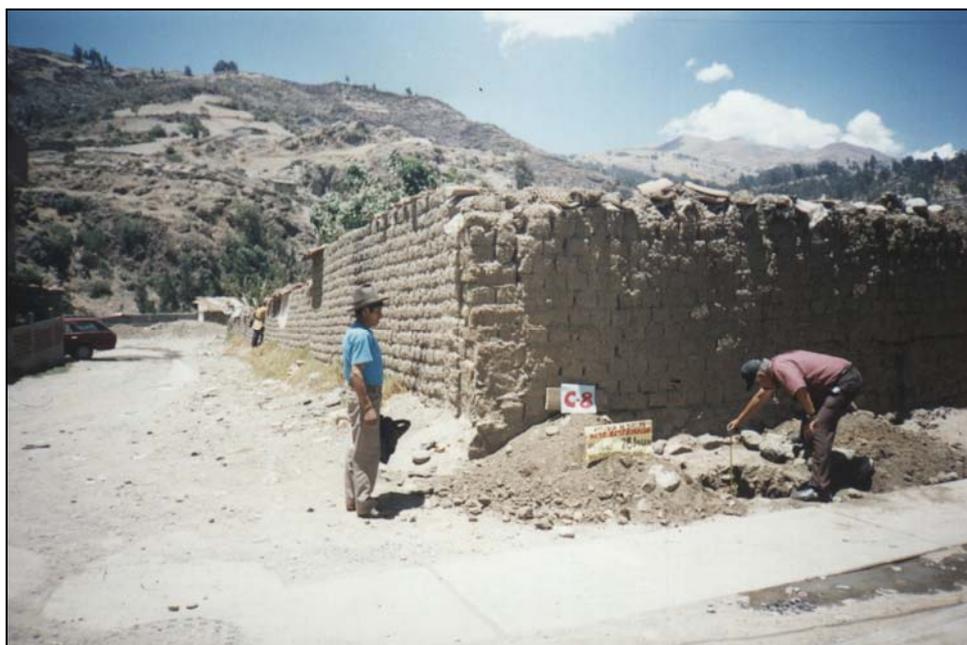
FOTO N°8: Necesario Acelerar TRABAJOS DE DEFENSA MUROS – Río Santa – Margen Derecha – Tramo Existente entre Av. Villón – Av. 28 de Julio.

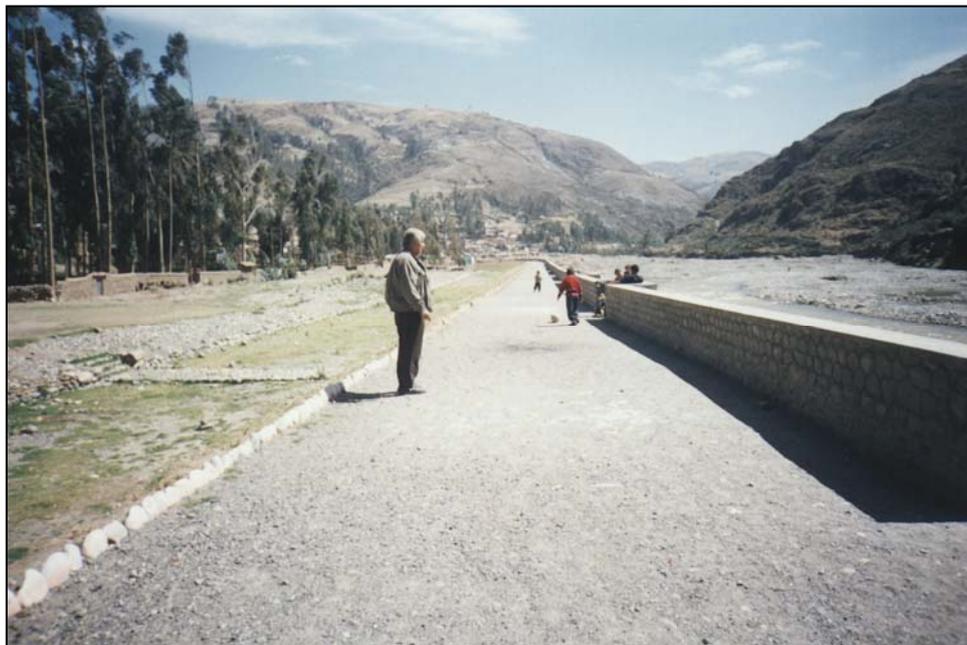
FOTO N°9 : Defensa Ribereña Río Santa – Ejecutado como Complemento Urbanístico de la Ciudad (Malecón) – Con Retiro Adecuado a Crecimiento Urbano.

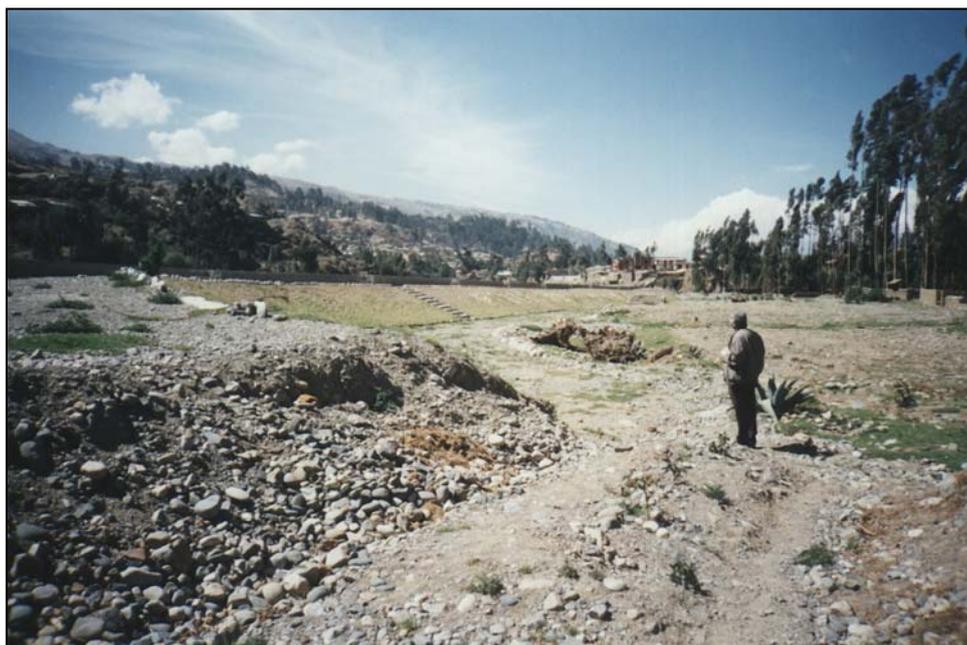
FOTO N°10: Tramo Muro Defensa hasta Prolong. Av. Villón – Requiere Ejecutar Tramo Hasta Río Seco

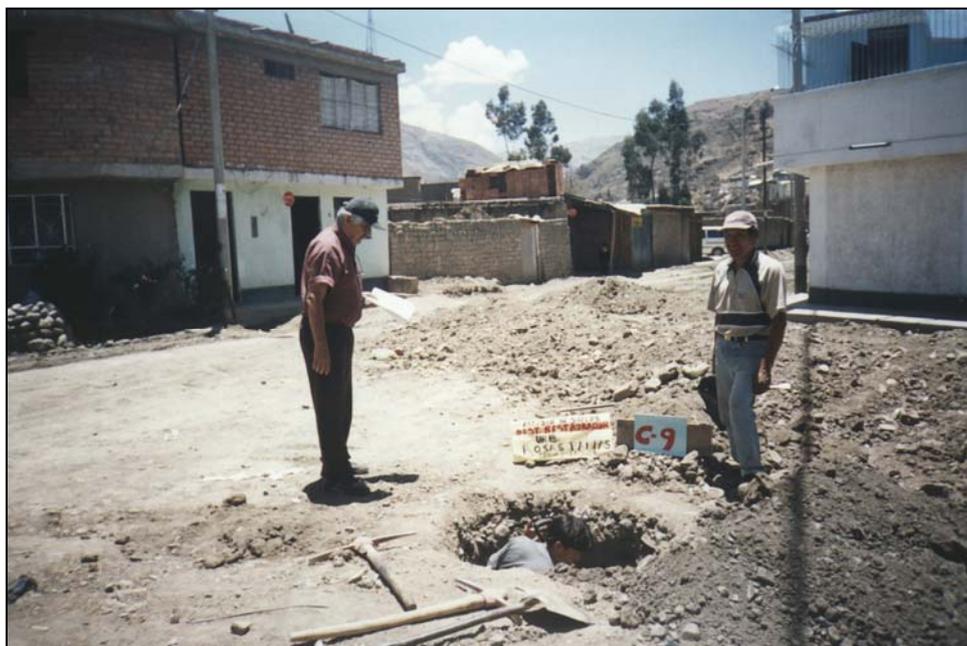
FOTO N°11: Sector Tramo Av. 28 de Julio – encuentro Río Quilcay – Ribera Derecha Río Santa – Crecimiento de Urbanizaciones Sobre Base de Relleno Suelo Aluvional – Control Construcciones – Limitación Altura – Efecto Amplificación Sismica

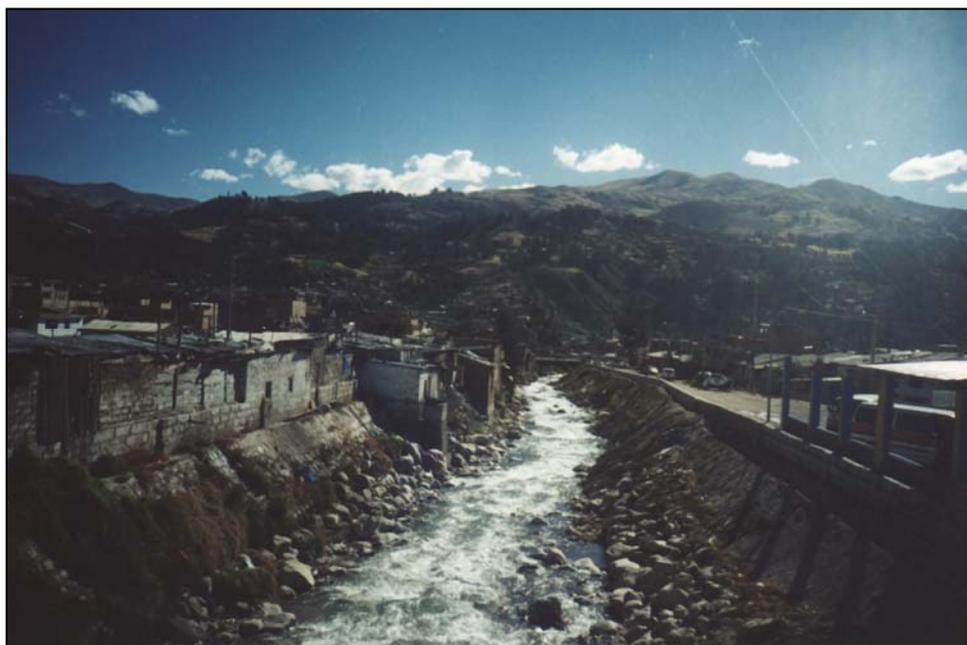
FOTO N°12: Río Quilcay – Altura Puente Cruce Río Paria – Necesaria Limpieza y Defensa – Divide Distrito Restauración (Provincia Huaraz) – Independencia

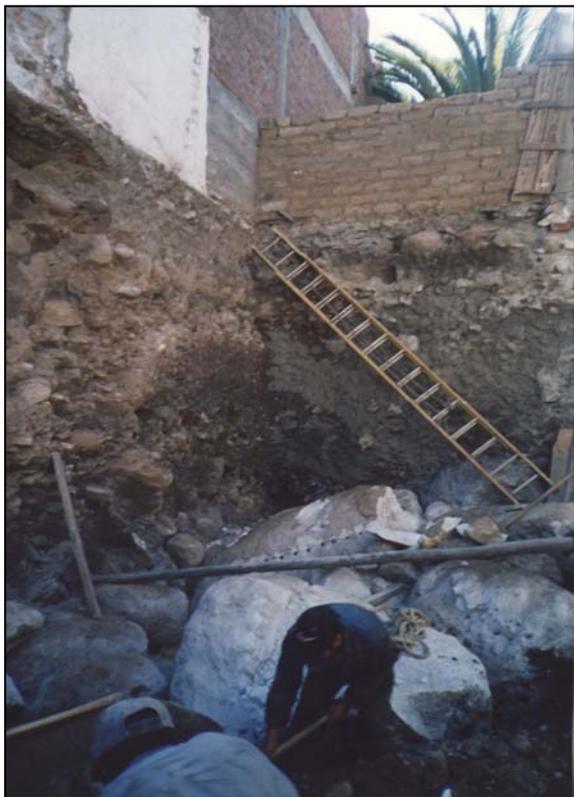
FOTO N°13 : Corte de Perfil de Lecho Río Quilcay – Rocas Corresponde a Aluvión 1941 – (Actual Construcción Edificio de 10 Pisos a 100m. de Ribera Río – Suelo Alta Resistencia – Peligro Poencial - Aluvión

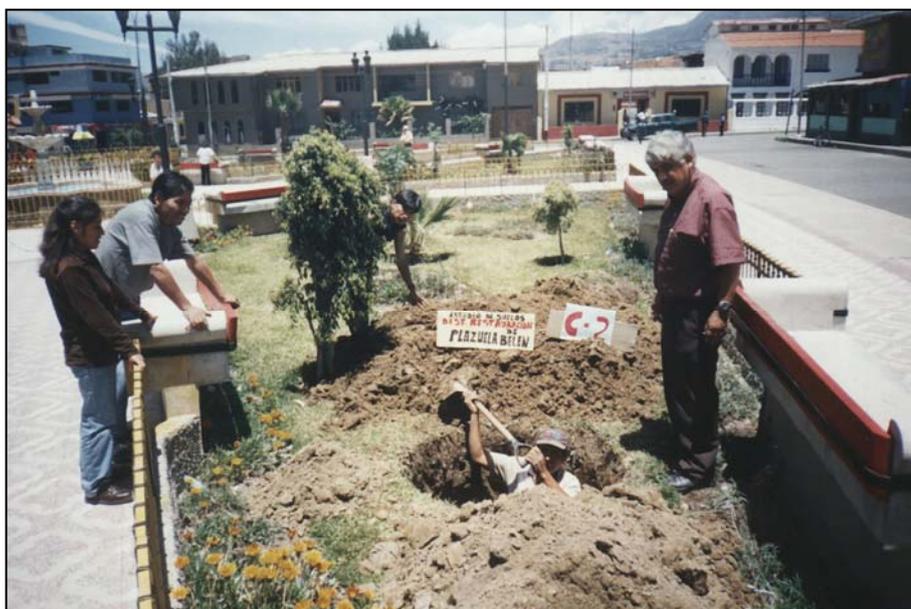
FOTO N°14: Zona Central Huaraz – Tradicional Barrio de Belén – Nivel Freático 1.00 á 1.50 – Suelo Blando – Arcilloso – Arenoso – Posible Potencial de Licuefacción – Control de Cimentaciones.

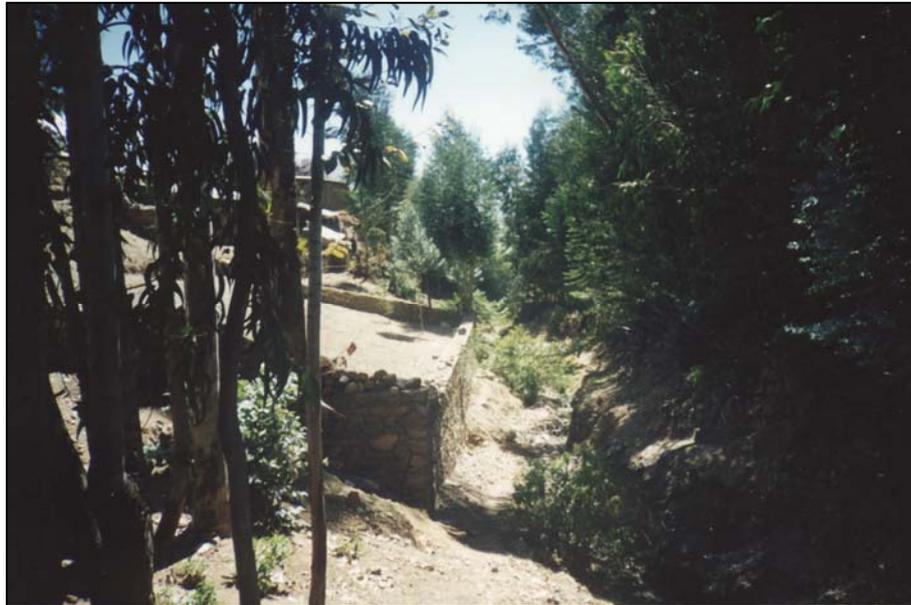
FOTO N°15: Control de Río Tajamar – Genera Filtraciones Hacia Centro de la Ciudad – Especialmente Barrio Belén – Requiere Completar Encausamiento y Revestimiento – Altura Pedregal Alto

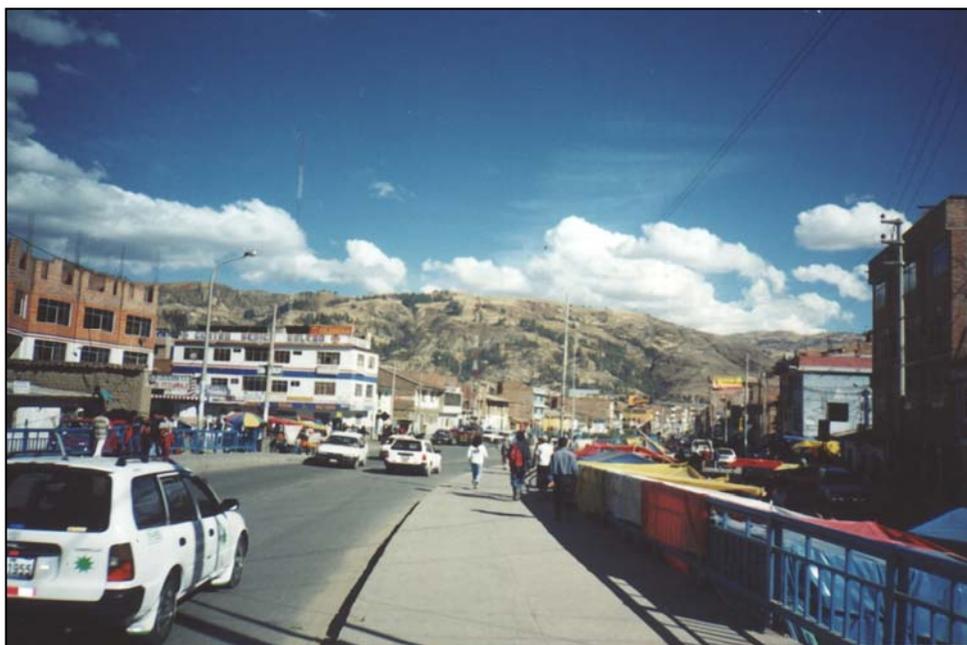
FOTO N°16 : Control Urbano en Franja Aluvional Río Quilcay – Edificios Existente Mayores 4 Pisos.

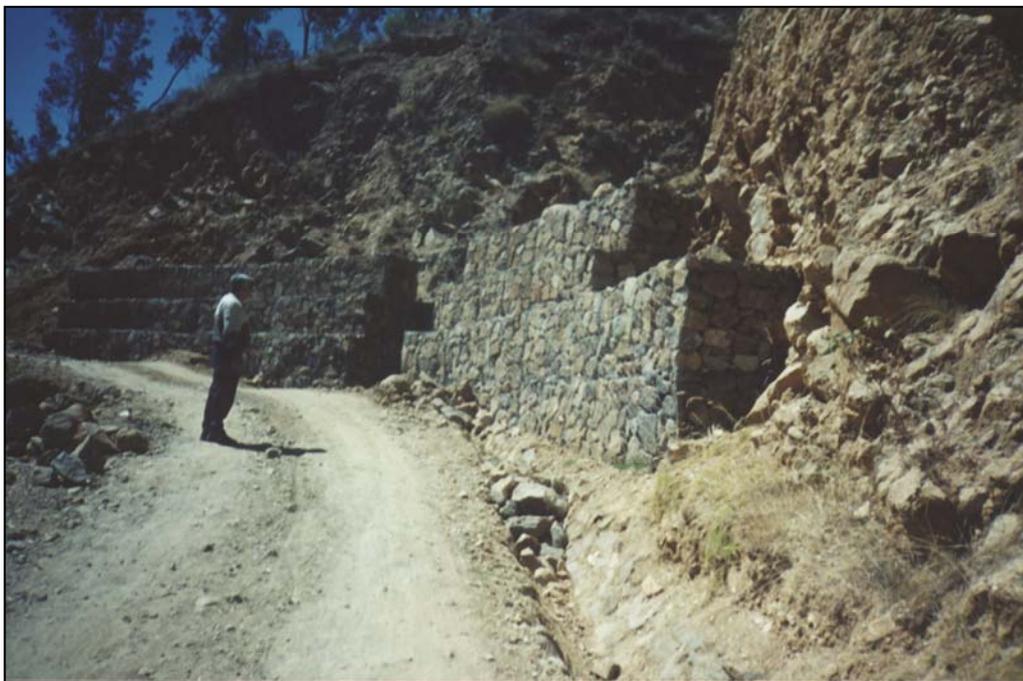
FOTO N°17: Zonas Altas – Control de Deslizamiento – Muros de Contención.

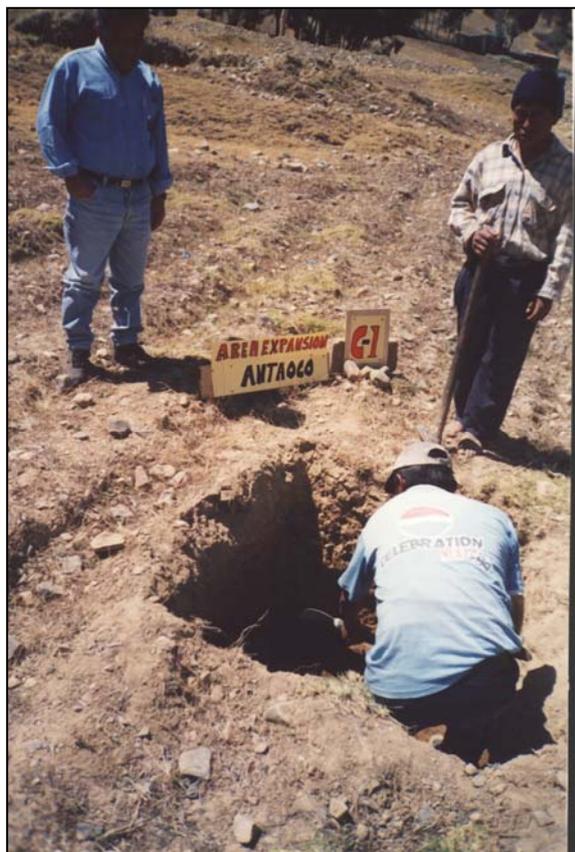
FOTO N°1 : Calicata C-1 ; Zona Antaoca – Suelo aluvional – Gravas con matriz de arena arcillosa.

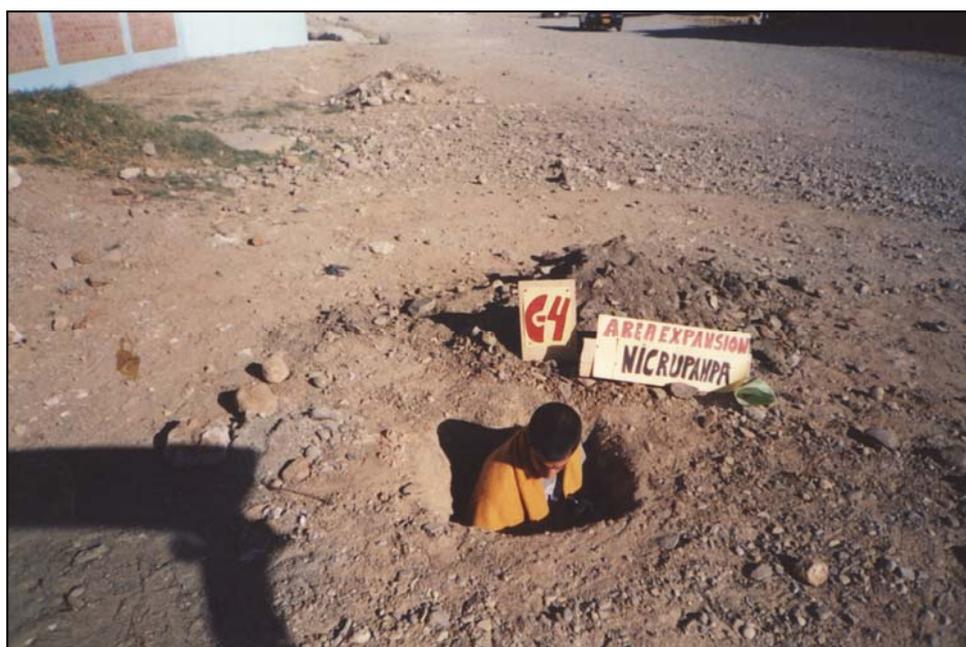
FOTO N°2 : Sector Micropampa – Calicata C-4 – Suelo aluvional

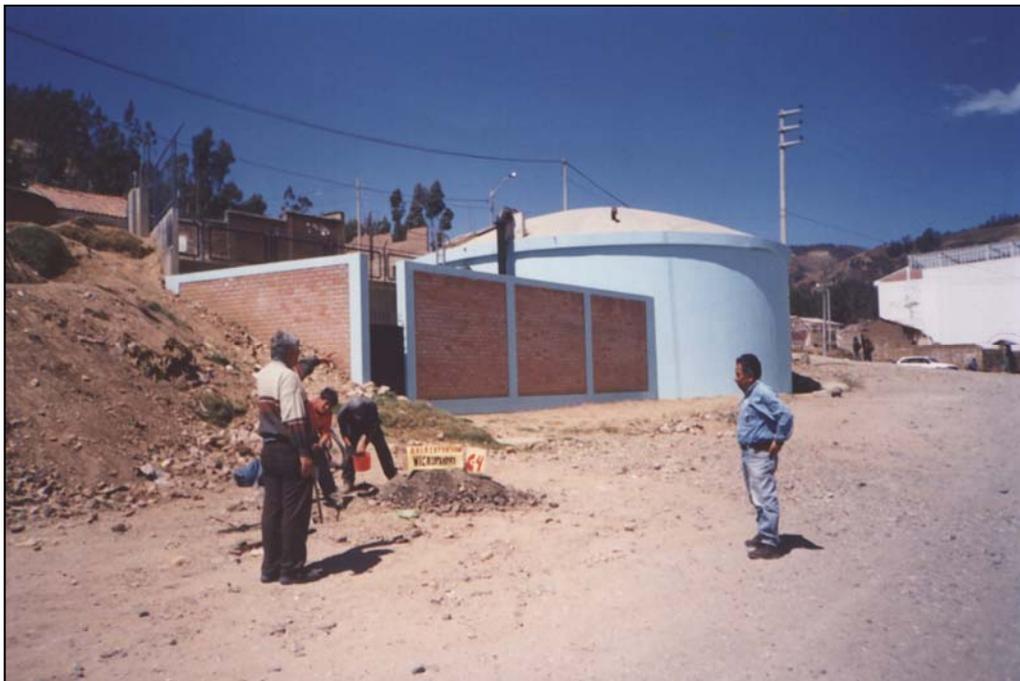
FOTO N°3 : Sector Micropampa – Suelo Canto rodado aluvional – Media – Alta compacidad – Calicata C-4

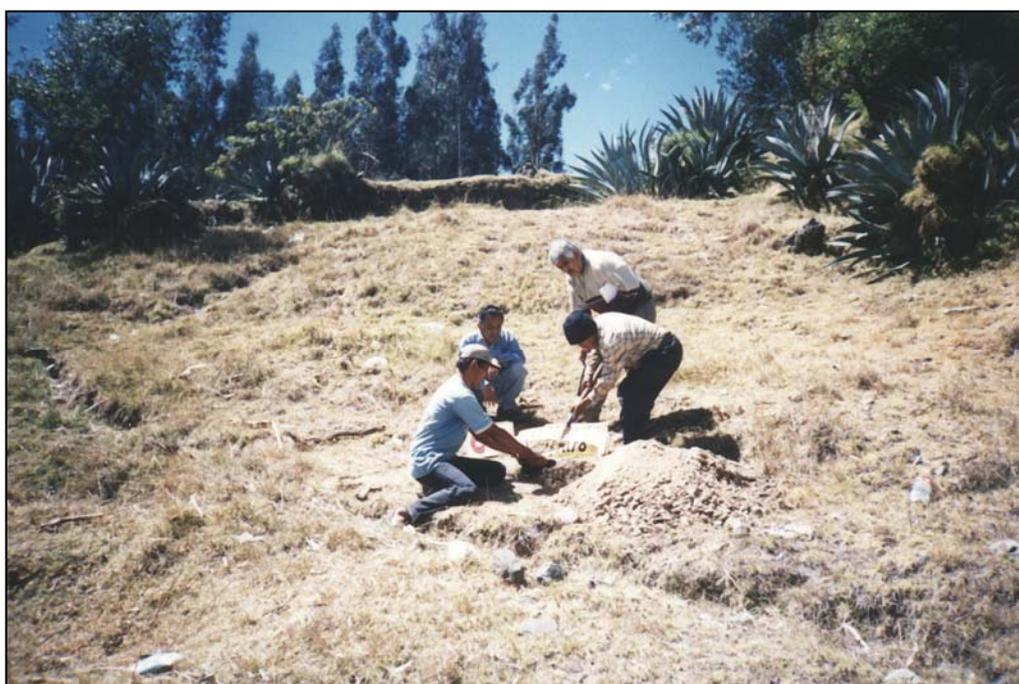
FOTO N°4 : Sector Palmira – Calicata C-8 – Zona suelo aluvional

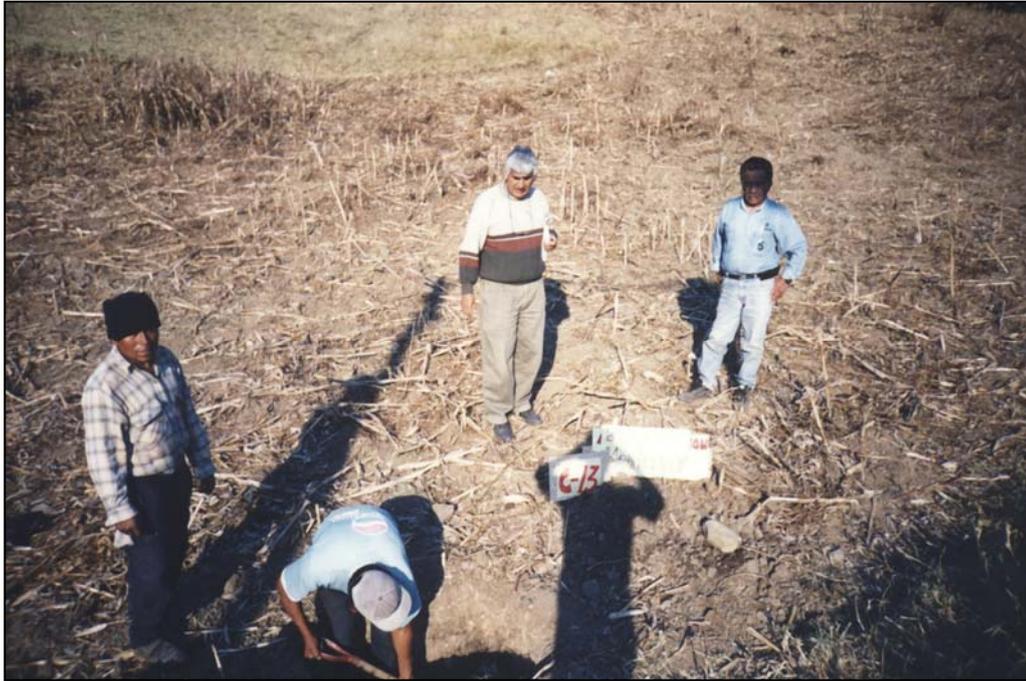
FOTO N°5 : Sector Monterrey – Zona de ladera – Suelo aluvional - Canto rodado – Calicata C-13
