## MAPA DE PELIGROS DE LA CIUDAD DE BAÑOS DEL INCA

PROYECTO INDECI – PNUD PER /02/05 I  
CIUDADES SOSTENIBLES

Informe Final

OCTUBRE 2004

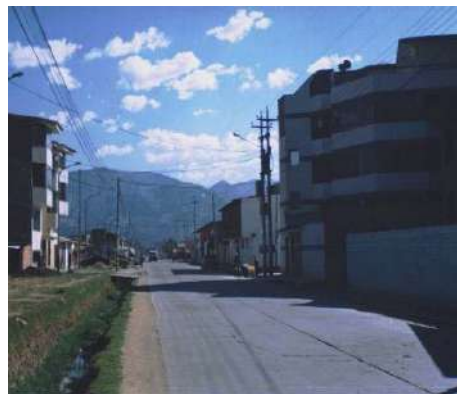
F-8S155 VIVIENDAS DE 5 PISOS EN LA AV. MANCO CAPAC

En Baños del Inca existe una clara deficiencia en el proceso constructivo de las edificaciones de albañilería y a esto se suma zonas con baja capacidad de suelos, mala concepción estructural, materiales de baja calidad y el uso y abuso de la ejecución por personal no calificado, que pueden traer como consecuencia el colapso de un alto % de ellas ante un sismo severo con daños importantes en la infraestructura y a las vidas humanas.

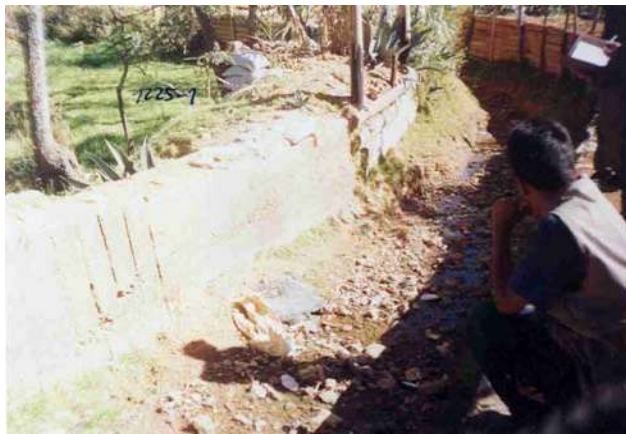
DEFENSAS RIBEREÑAS RUSTICAS CONSTRUIDAS POR LOS MORADORES PARA EVITAR INUNDACIONES PROVOCADAS POR LAS AVENIDAS EN LA QUEBRADA SECA TINGO MAYO, ALREDEDORES DE LA ZONA DE LAGUNA SECA.

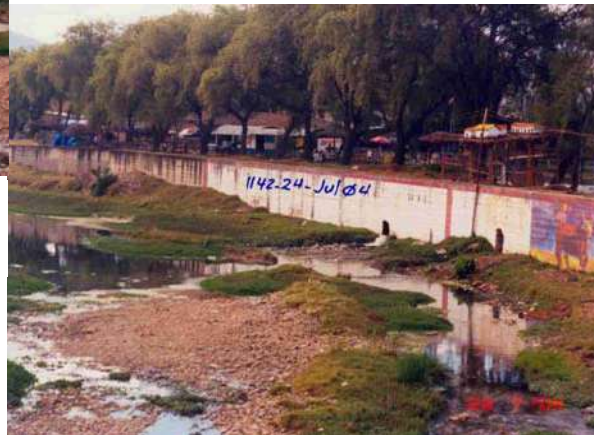
MARGEN IZQUIERDA DEL RIO CHONTA, PRESENCIA DE AGUAS NEGRAS FETIDAS, BASURA NO BIODEGRADABLE, ASI COMO PUNTOS DE EMISION DE AGUAS DE DESAGUE, AGUA DE LA LAGUNA Y PISCINAS

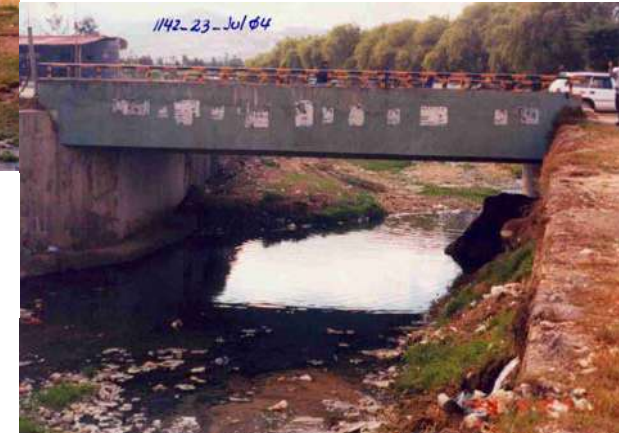
ACUMULACIONES DE AGUAS NEGRAS Y BASURA DEBAJO DEL PUENTE PRINCIPAL DE INGRESO AL BALNEARIO BAÑOS DEL INCA.
