# Gobierno Regional de Ica

## INFORME N° 076 - 2018/GORE-ICA/SGRD/FEMM

**ASUNTO** : Generación de zonas probablemente inundables

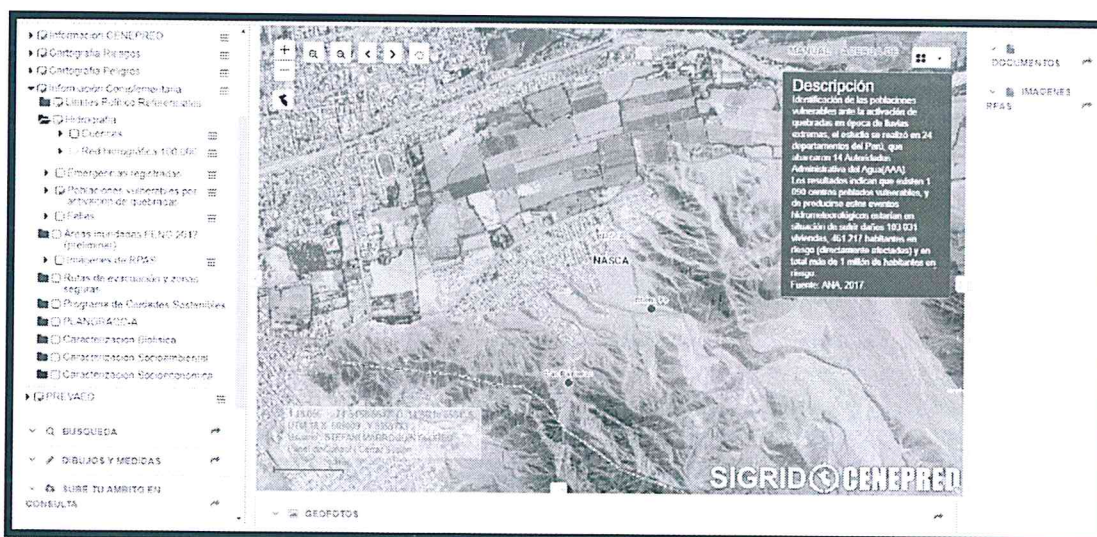
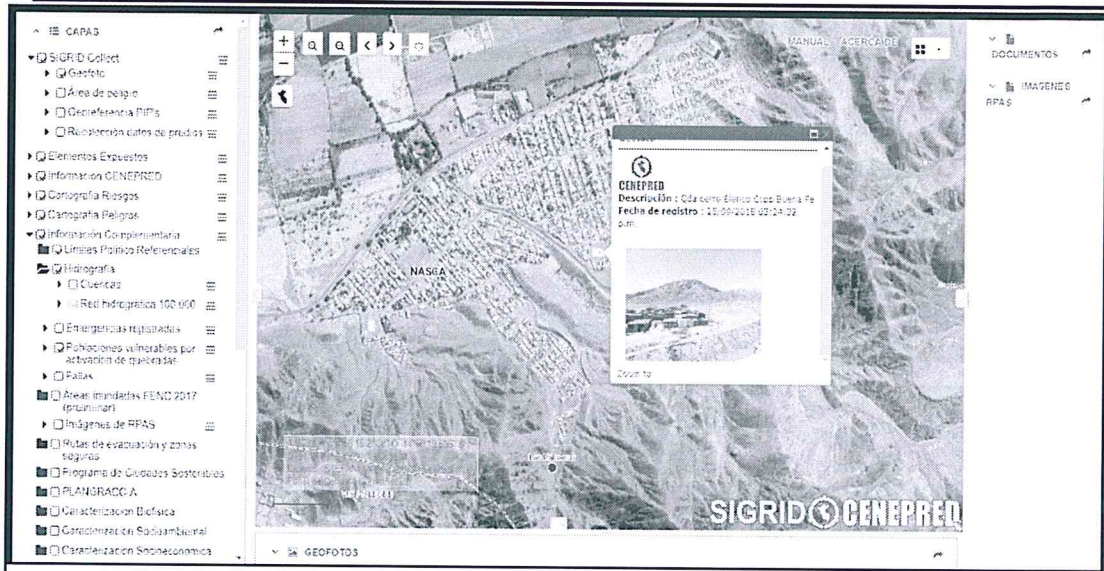
Verificación de los CC.PP Las Palmeras y Buena Fe como población vulnerable ante la activación de quebradas en épocas de lluvias extremas

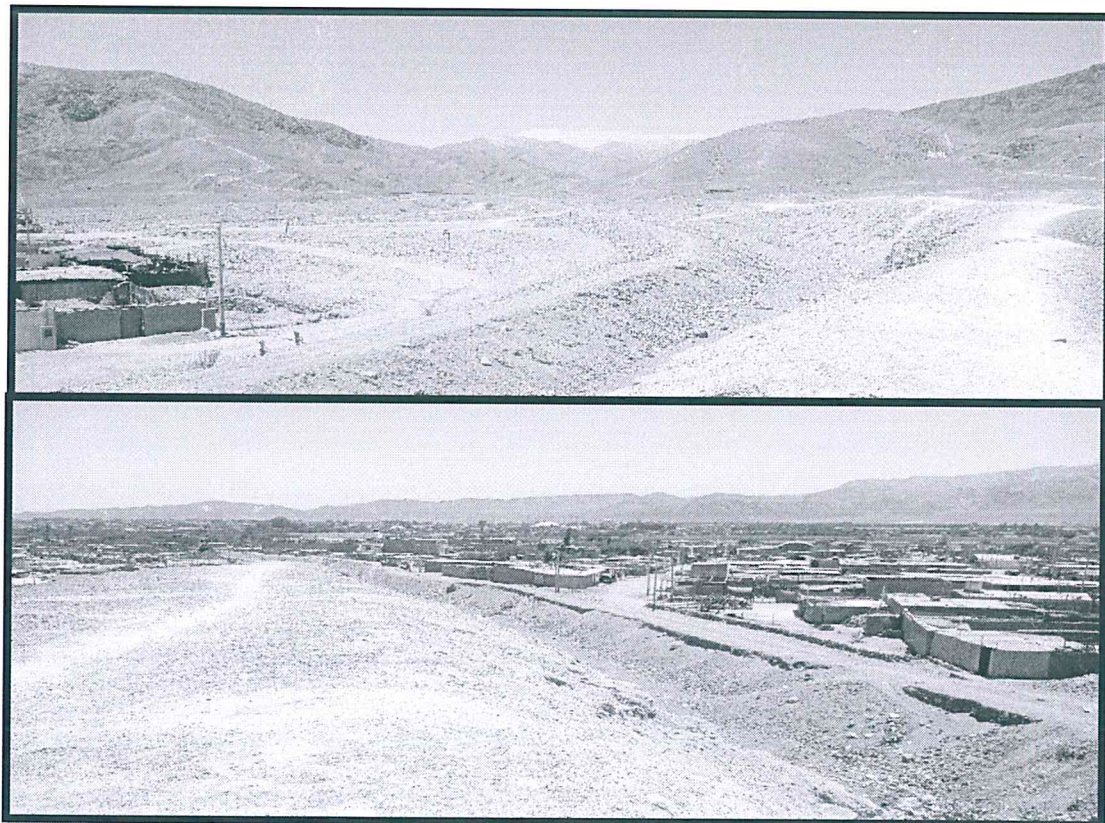
Actualmente en las quebradas Cabeza de Cura y Cerro Blanco se encuentra población asentada

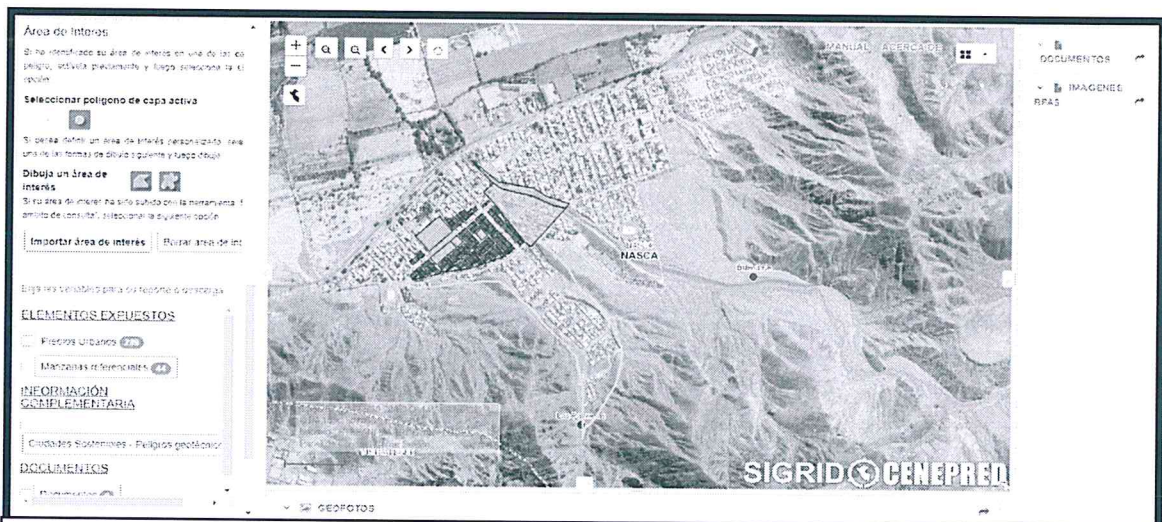
- 60 viviendas aproximadamente
- 419 habitantes aproximadamente

Verificación de Manzanas y Lotes que se encuentran expuestos ante una probable activación de la quebrada Cabeza de Cura (CONSULTA SIGRID)

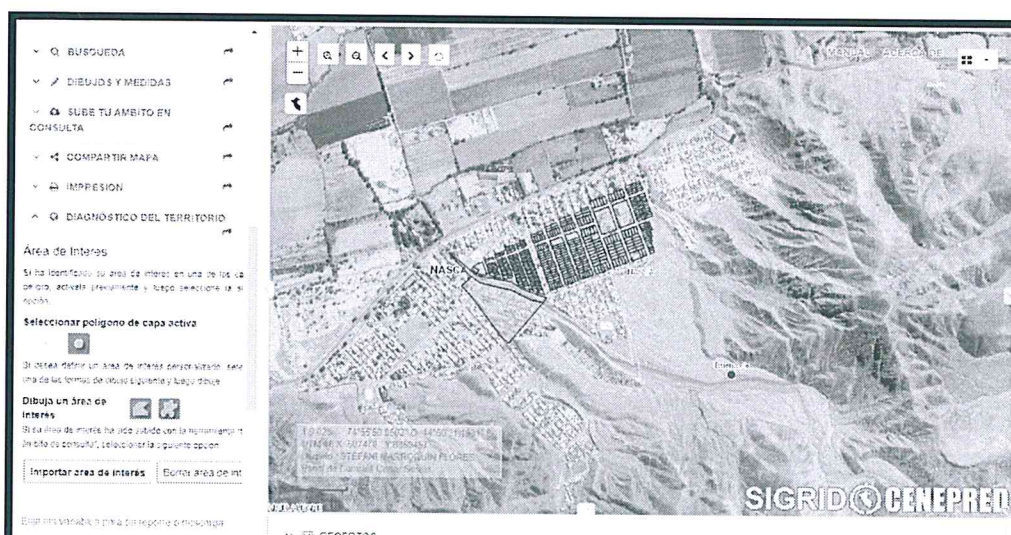
- 01 establecimiento de salud
- 02 instituciones educativas
- 60 viviendas aproximadamente
- 419 habitantes aproximadamente

Verificación de Manzanas y Lotes que se encuentran expuestos ante una probable activación de la quebrada Cerro Blanco (CONSULTA SIGRID)

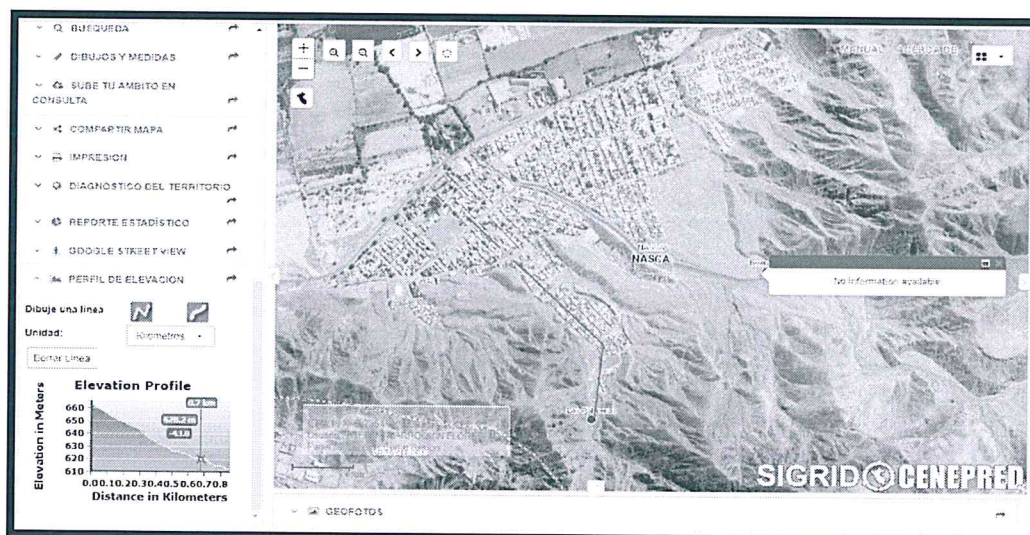
- A través de la herramienta de Perfil de Elevación del SIGRID, se visualiza la gran pendiente que existe, entre las quebradas y los centros poblados.
- La diferencia de las cotas de nivel entre la quebrada Cabeza de Cura, y el poblado cercano, es de 60.00 m. aproximadamente.

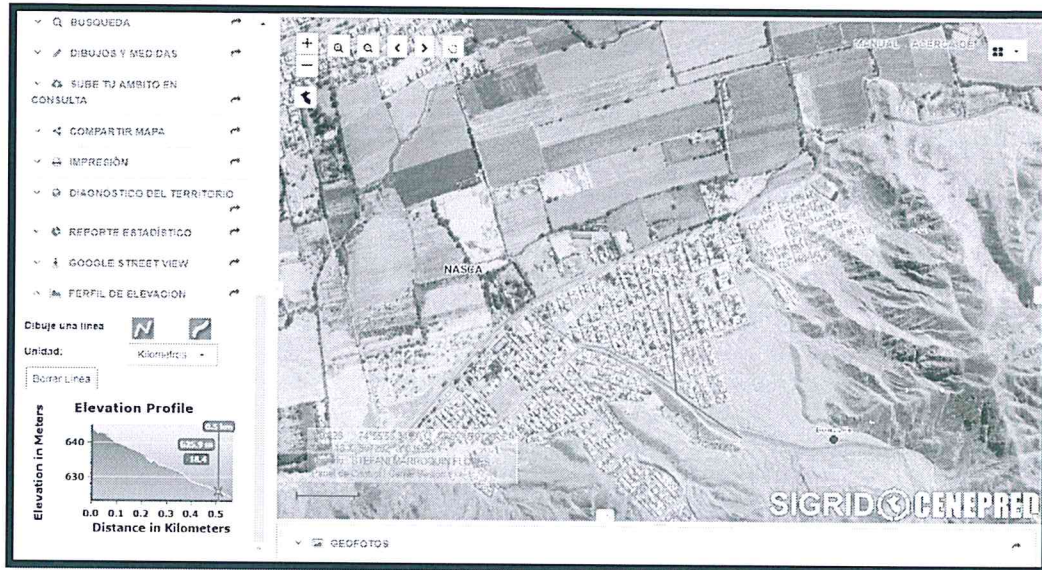
- La diferencia de las cotas de nivel entre la quebrada La Cerro Blanco, y el poblado cercano, es de 20.00 m. aproximadamente.

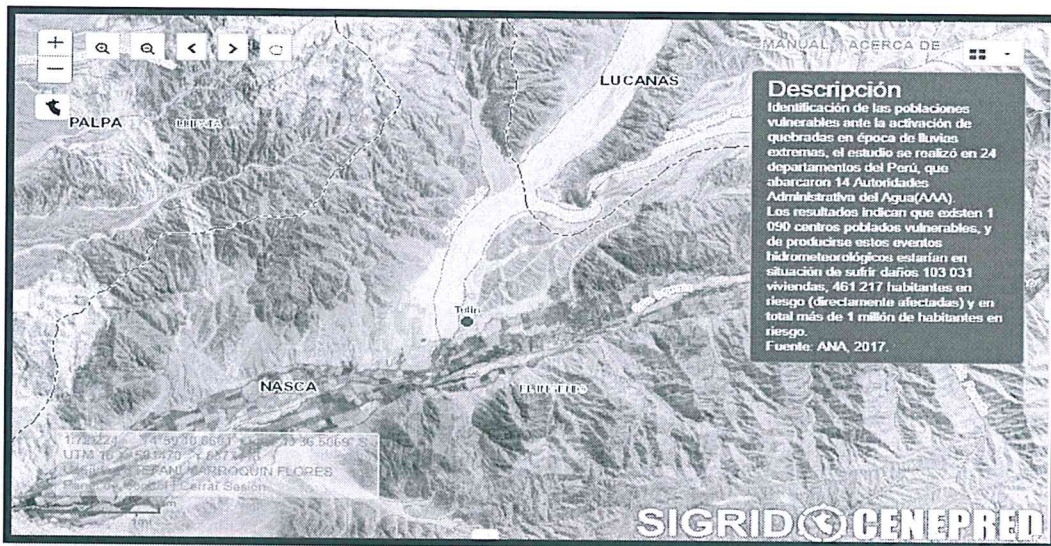
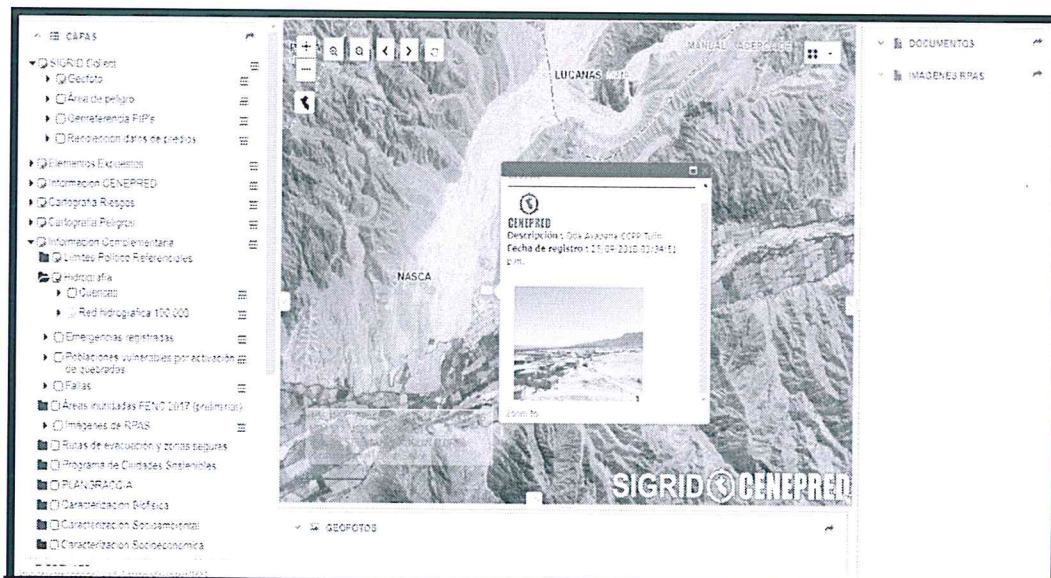
Verificación del CC.PP Tulin como población vulnerable ante la activación de quebradas en épocas de lluvias extremas

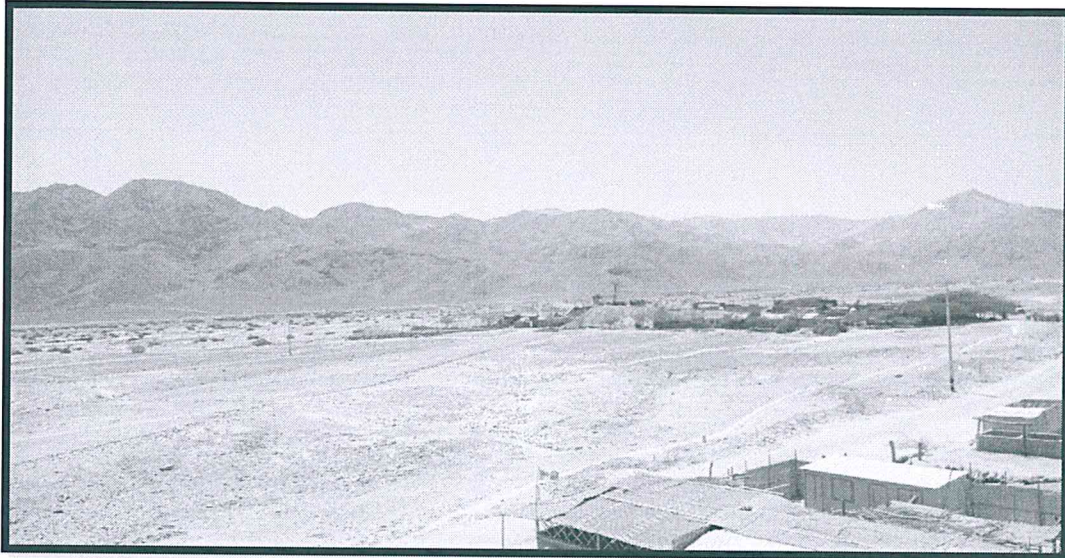
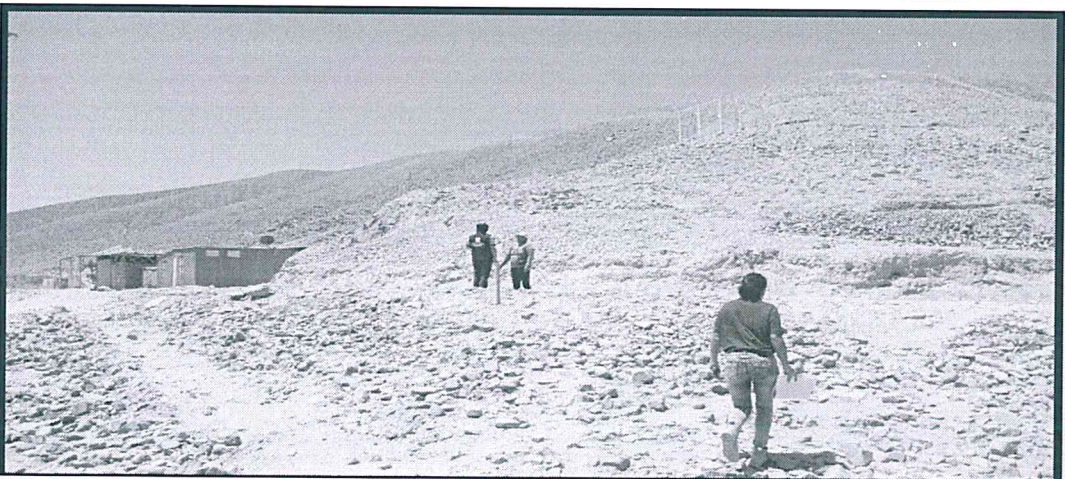
Actualmente en la quebrada Ayapana se encuentra con población asentada, sin presentar diques o estructuras que puedan mitigar o reducir el riesgo existente

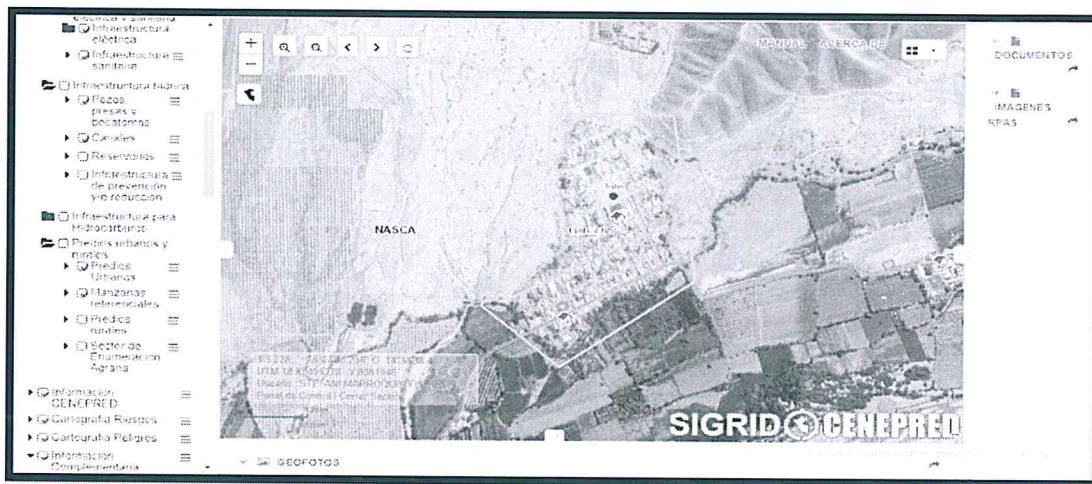
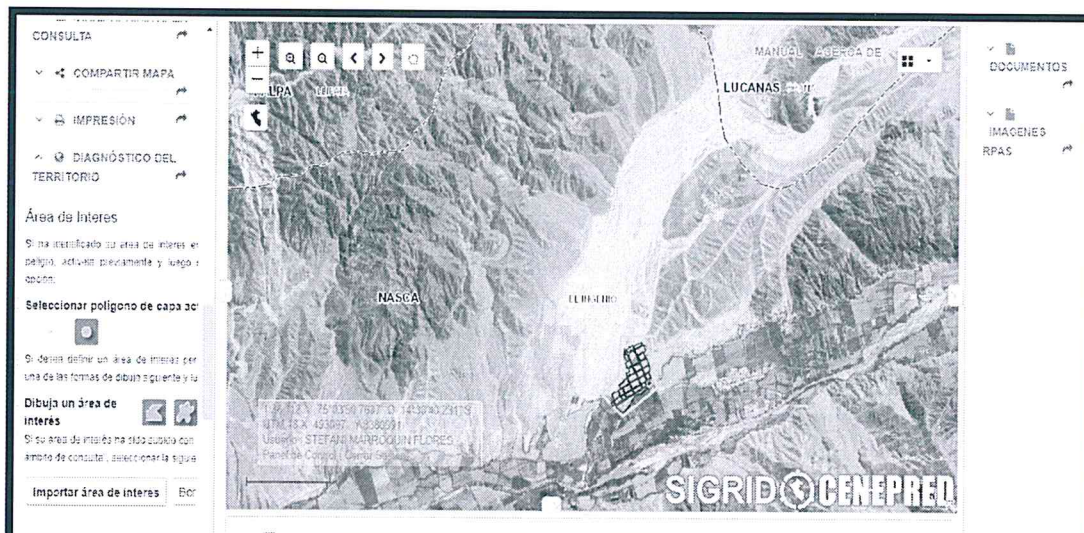
- ✓ 01 establecimiento de Salud
- ✓ 02 instituciones Educativas
- ✓ Redes viales
- ✓ 200 viviendas aproximadamente
- ✓ 1358 habitantes aproximadamente
- ✓ Infraestructura Eléctrica de Media y Baja Tensión
- ✓ Infraestructura de Saneamiento AP/alcantarillado

Verificación de Manzanas y Lotes que se encuentran expuestos ante una probable activación de la quebrada La Ayapana (CONSULTA SIGRID)

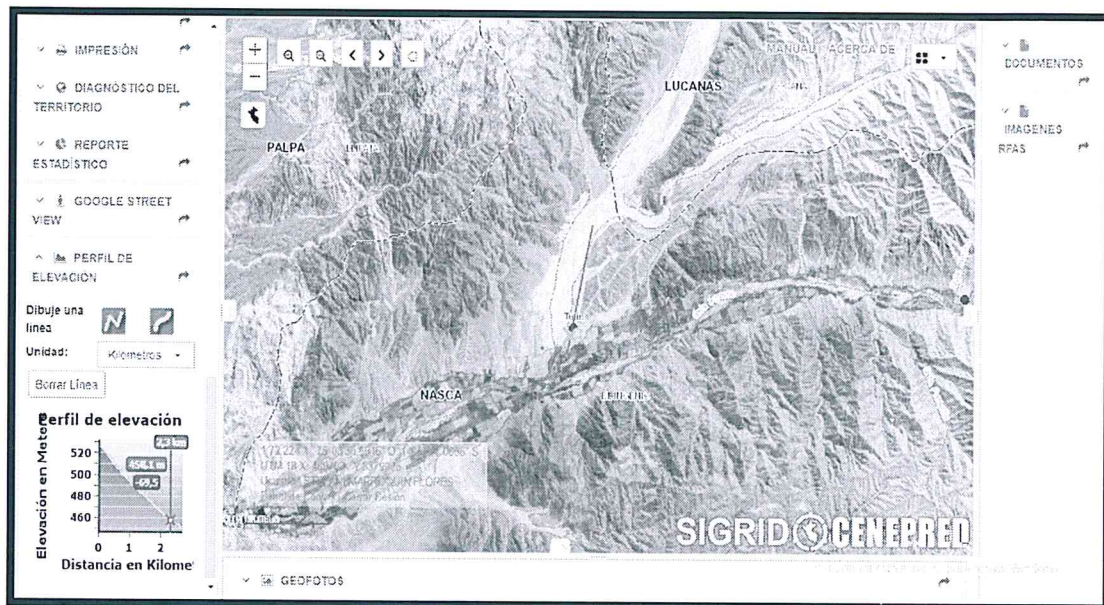
- A través de la herramienta de Perfil de Elevación del SIGRID, se visualiza la gran pendiente que existe, entre la quebrada La Ayapana, y el centro poblado Tulin. La diferencia de las cotas de nivel entre la quebrada La Ayapana, y el poblado cercano, es de 76.00 m. aproximadamente.

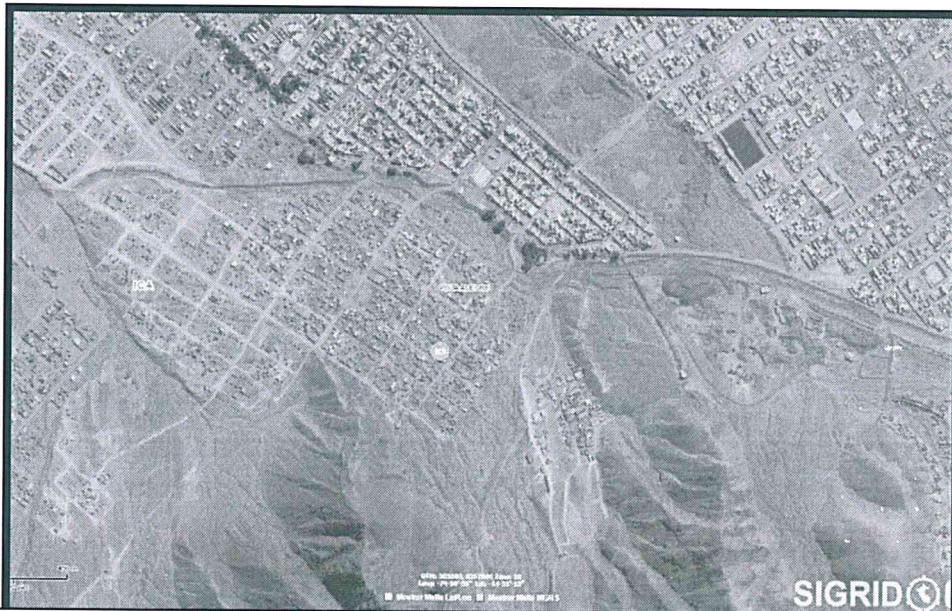
Verificación de antecedentes de Huaico en la Quebrada Nuevo Vista Alegre

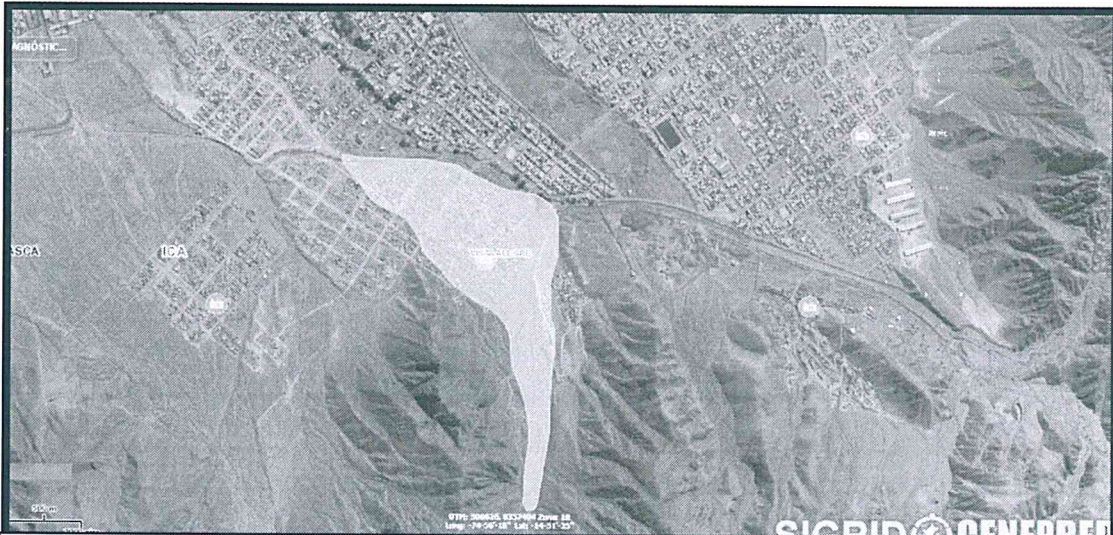
- Así mismo, se ha identificado los siguientes elementos expuestos:
  - ✓ 110 viviendas aproximadamente
  - ✓ 330 habitantes directamente afectados aproximadamente
  - ✓ 439 habitantes indirectamente afectados aproximadamente

Verificación de Manzanas y Lotes que se encuentran expuestos ante un probable huaico  
(CONSULTA SIGRID)

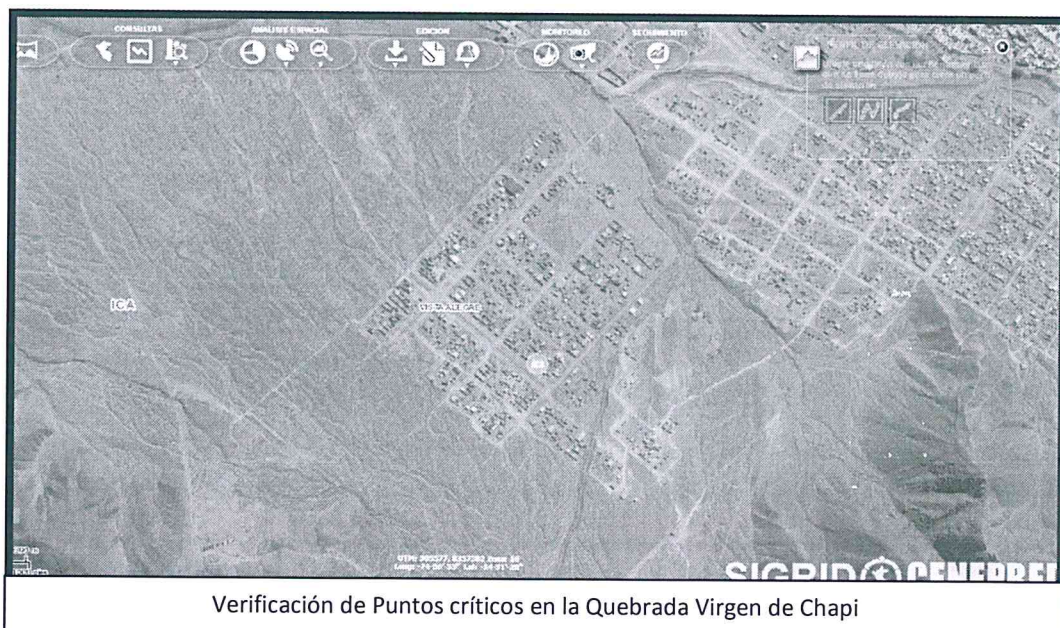
Verificación de Puntos críticos en la Quebrada Virgen de Chapí

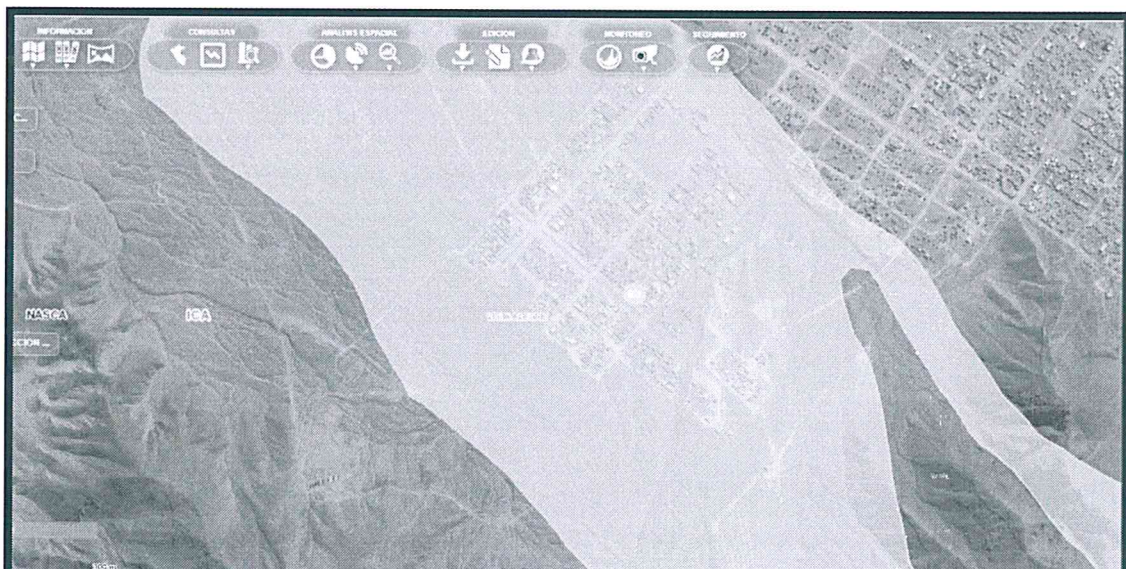
- Así mismo, se ha identificado los siguientes elementos expuestos:
  - ✓ 100 viviendas aproximadamente
  - ✓ 300 habitantes directamente afectados aproximadamente
  - ✓ 339 habitantes indirectamente afectados aproximadamente

Verificación de Manzanas y Lotes que se encuentran expuestos ante un probable huaico  
(CONSULTA SIGRID)

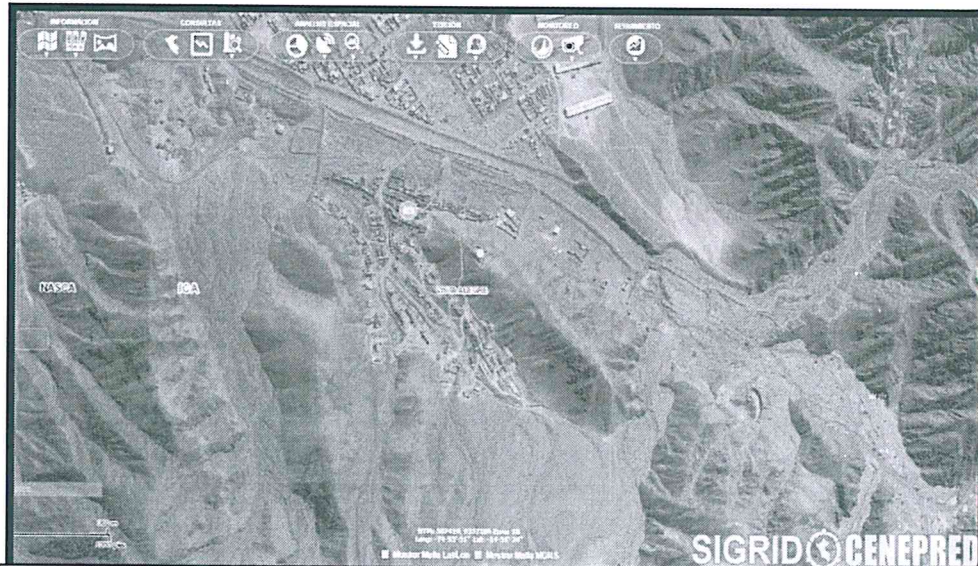
Verificación de antecedentes de Huaico en la Quebrada Nueva Villa

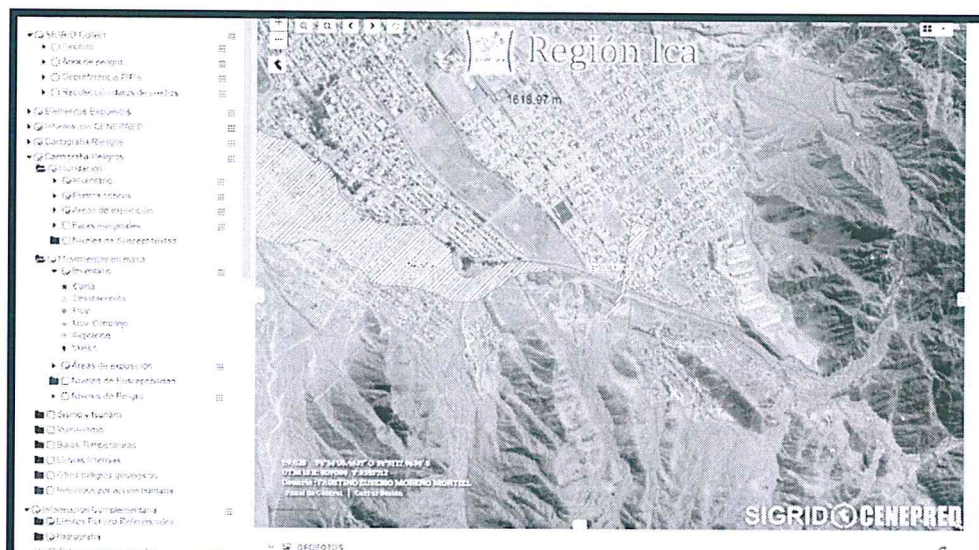
Verificación de capas de peligro en la Quebrada Nueva Villa

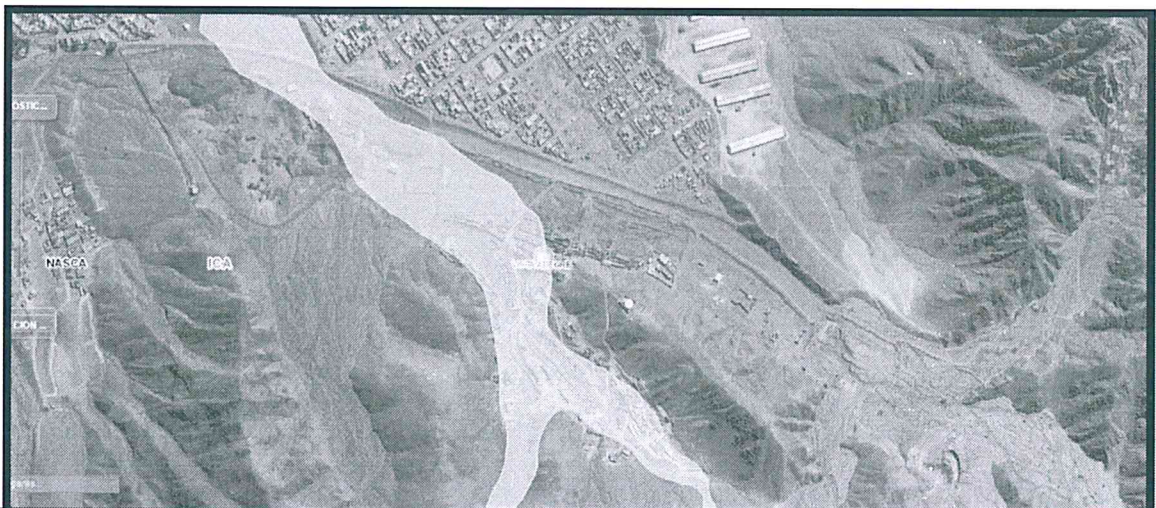
- Así mismo, se ha identificado los siguientes elementos expuestos:
  - ✓ viviendas aproximadamente
  - ✓ 240 habitantes directamente afectados aproximadamente
  - ✓ 319 habitantes indirectamente afectados aproximadamente

Verificación de Manzanas y Lotes que se encuentran expuestos ante un probable huaico  
(CONSULTA SIGRID)

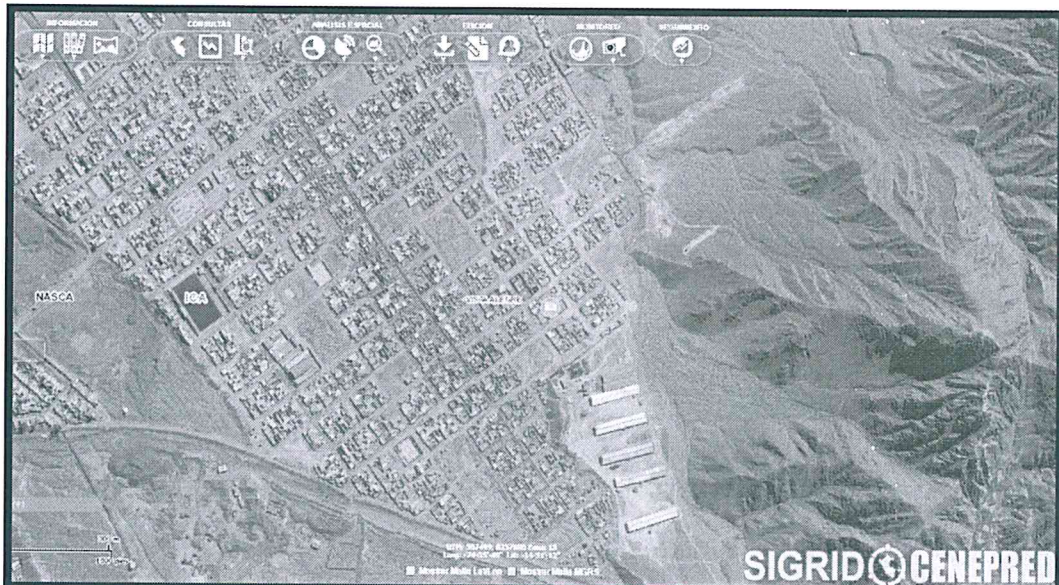
Verificación de antecedentes de Huaico en la Quebrada Cabeza de Cura

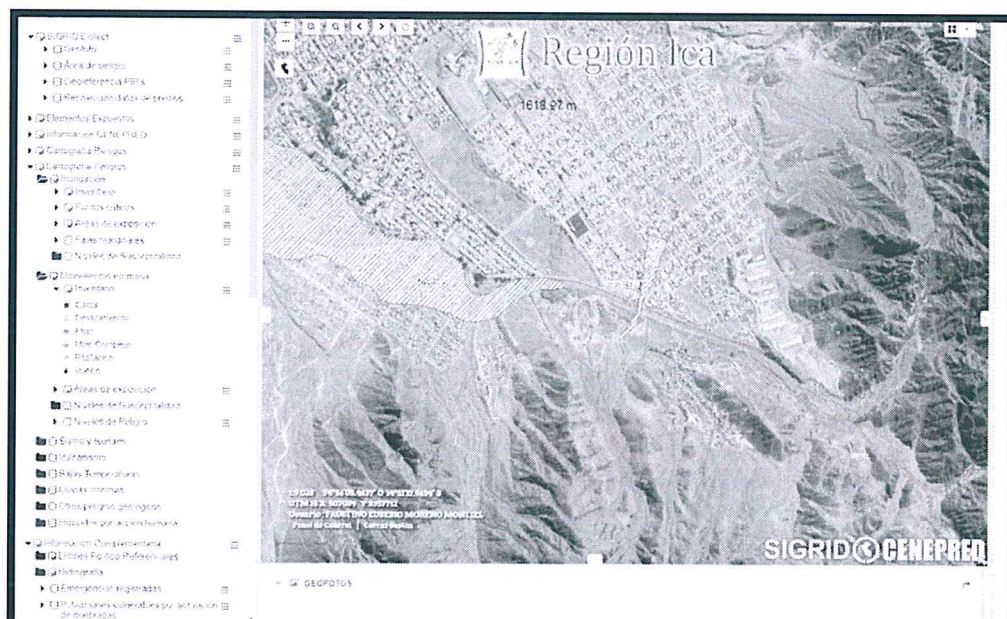
Verificación de capas de peligro en la Quebrada Nueva Villa

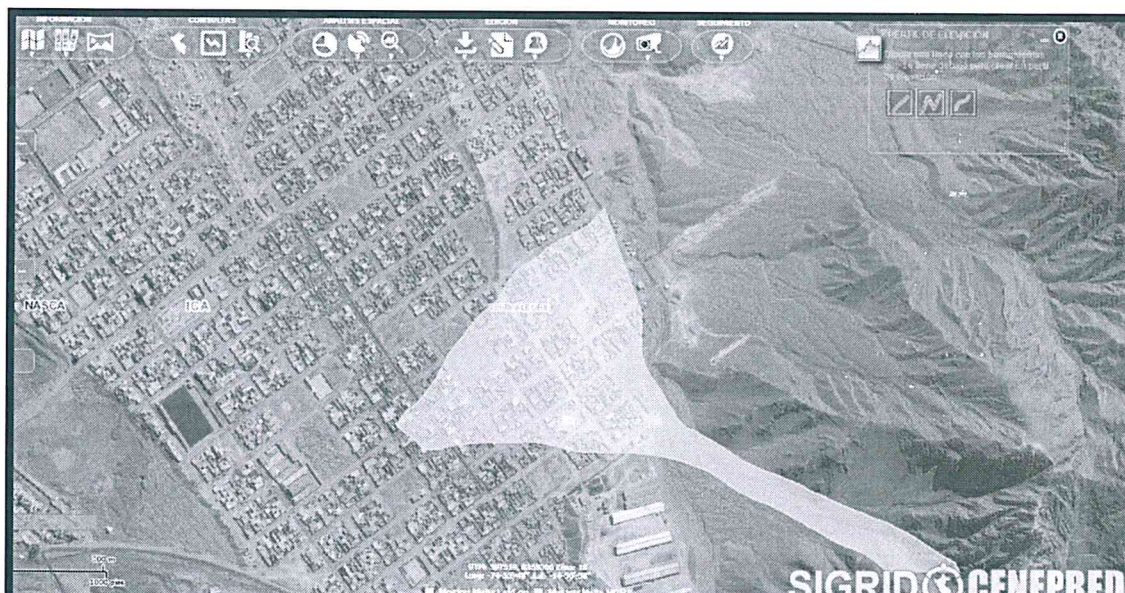
- Así mismo, se ha identificado los siguientes elementos expuestos:
  - ✓ 40 viviendas aproximadamente
  - ✓ 120 habitantes directamente afectados aproximadamente
  - ✓ 160 habitantes indirectamente afectados aproximadamente

Verificación de Manzanas y Lotes que se encuentran expuestos ante un probable huaico  
(CONSULTA SIGRID)

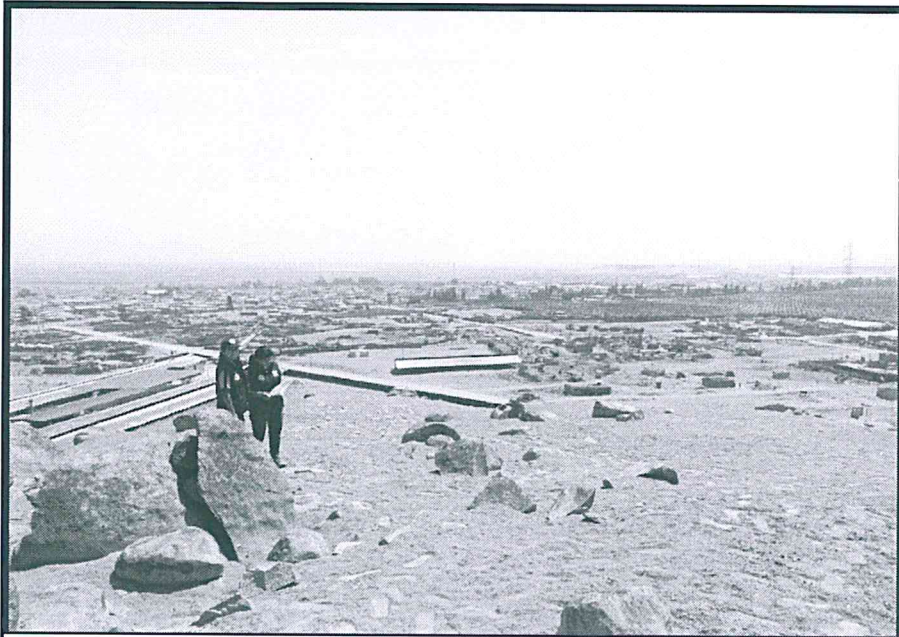
Quebradas pampas de Chincha

- El equipo técnico de Subgerencia de Gestión del Riesgo de Desastres del Gobierno Regional de Ica, en la Provincia de Chíncha, realizó la inspección de campo de la quebrada Pampas de Chíncha, identificando la siguiente situación:
  - ✓ La población que pueda ser afectada estaría en promedio de 140 habitantes.
  - ✓ La quebrada de Pampas de Chíncha no cuenta con una defensa ante una activación de esta.

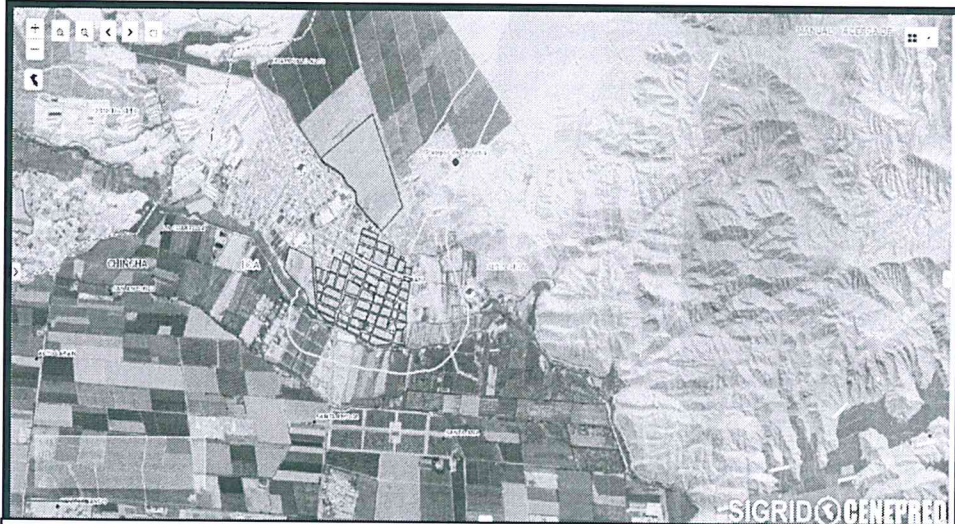
Verificación de Manzanas y Lotes que se encuentran expuestos (CONSULTA SIGRID)

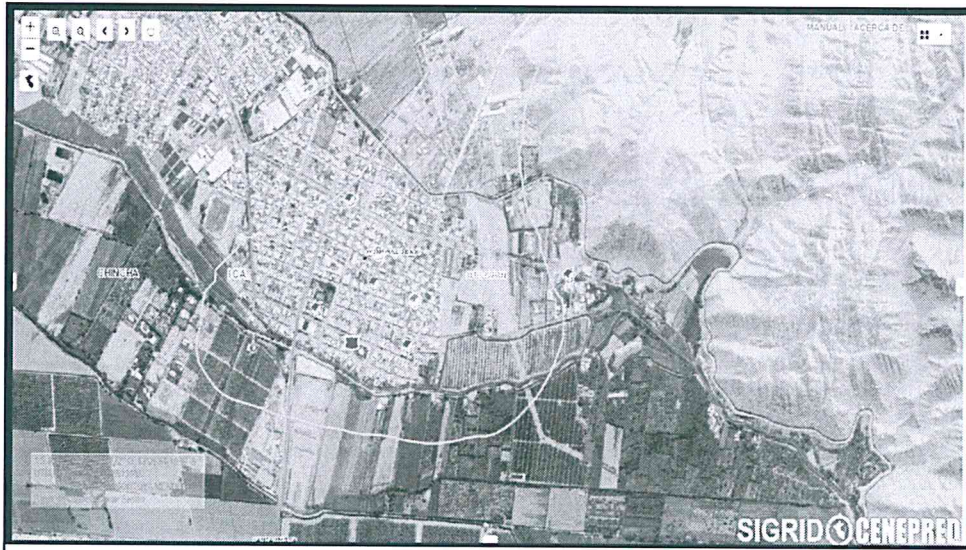
Identificación de canales de agua

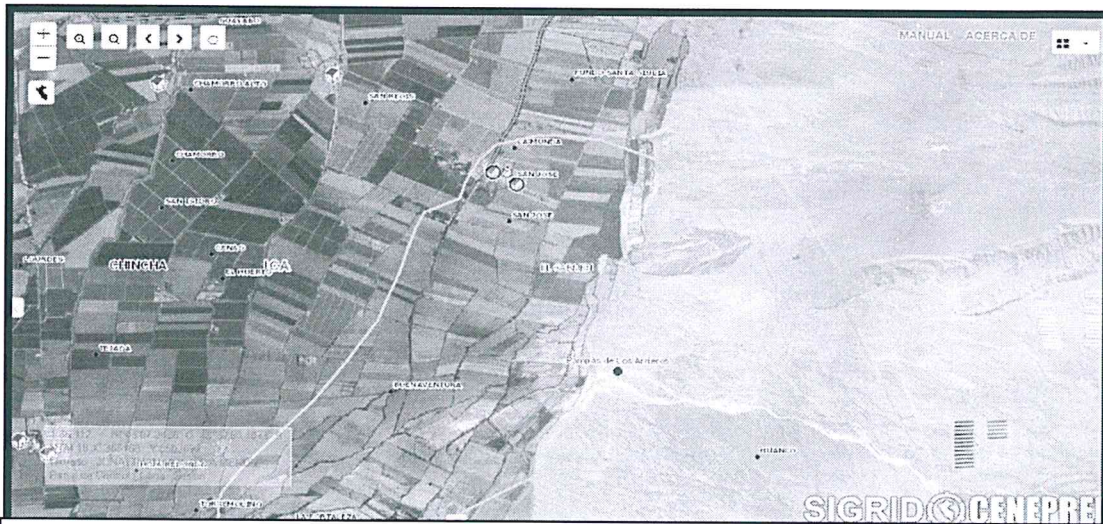
Identificación de Centro de Salud e Instituciones Educativas

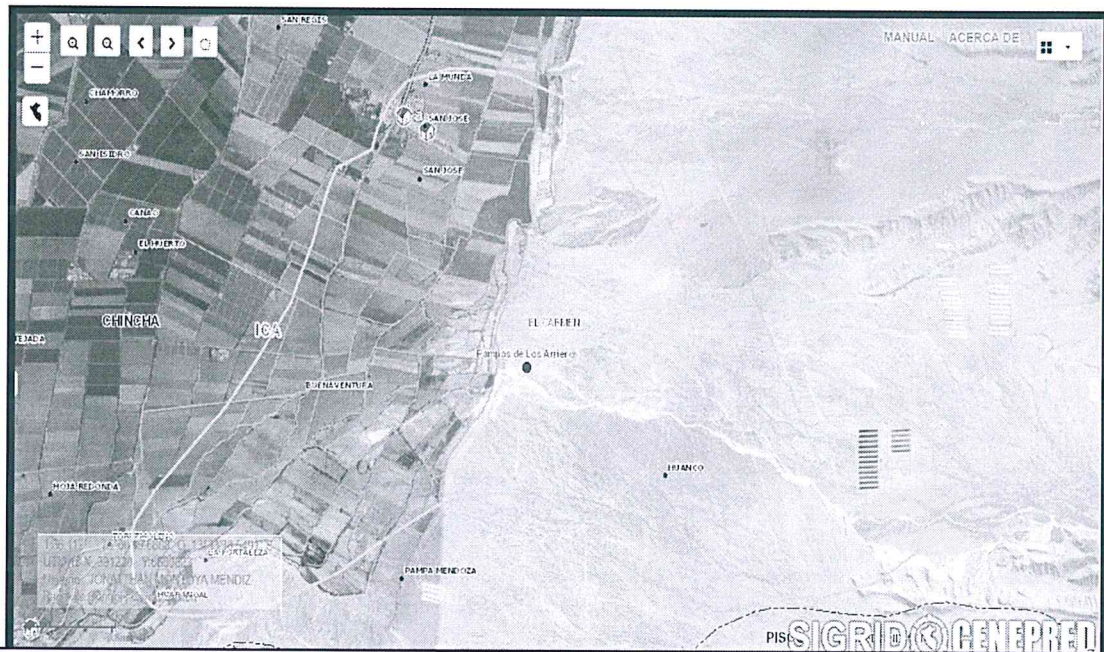
Identificación de canales de agua

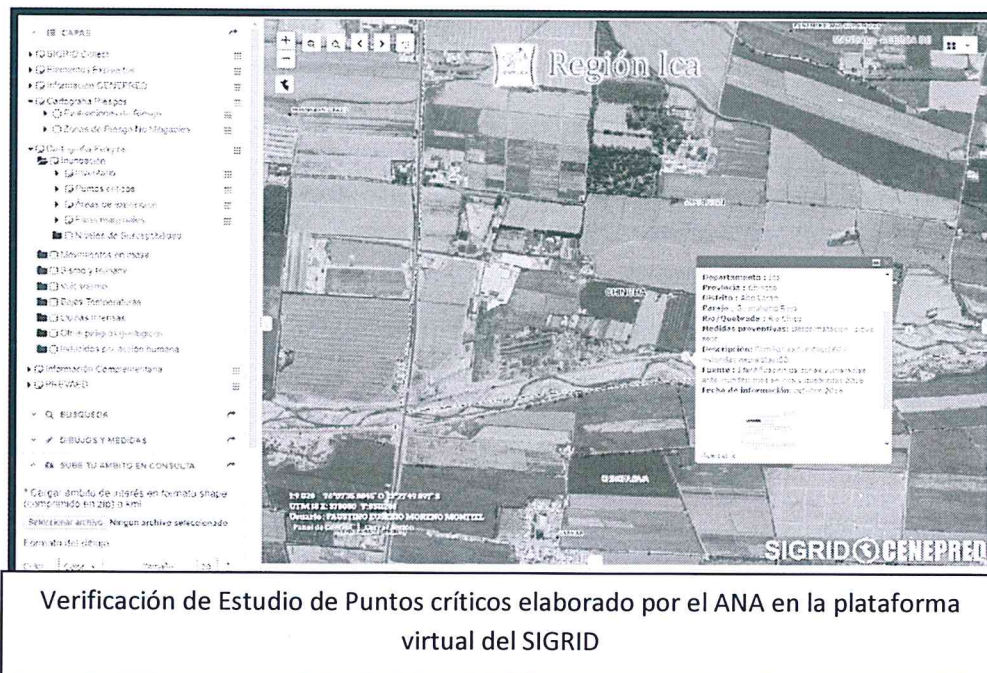
Verificación de Estudio de Puntos críticos elaborado por el ANA en la plataforma virtual del SIGRID

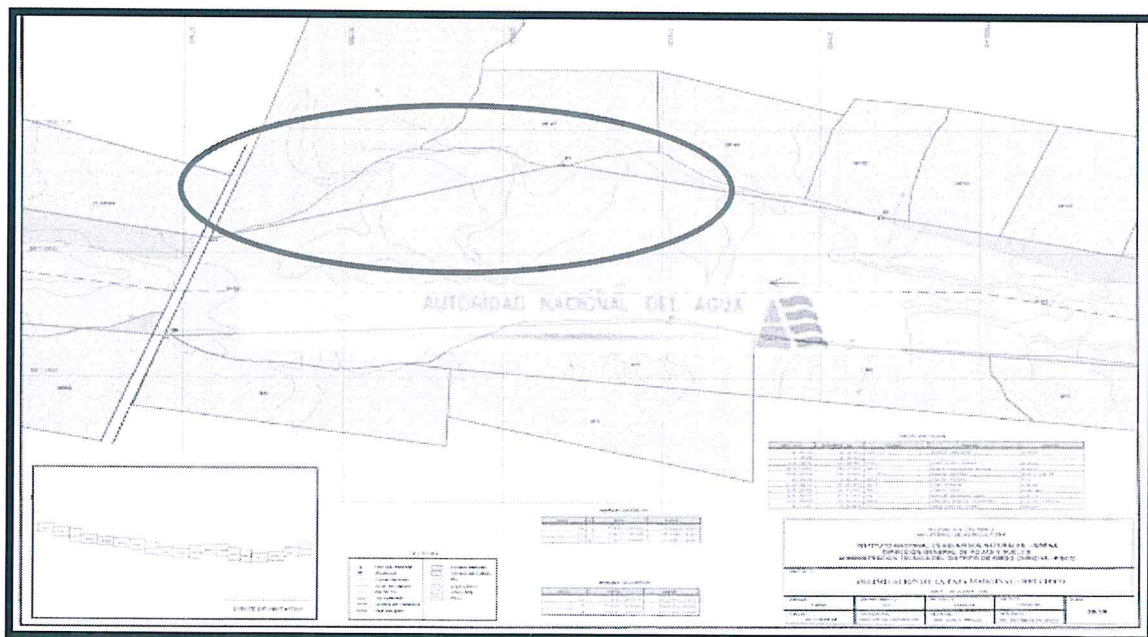
- El sector mencionado, se encuentra ubicado dentro de la Faja MARGINAL delimitada por el ANA.

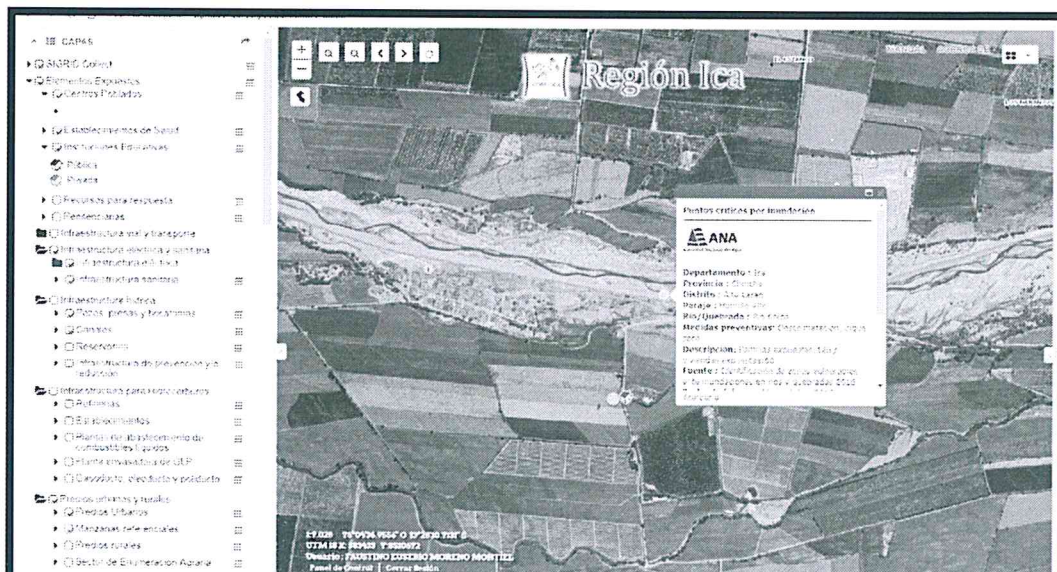
Verificación de Estudio de Puntos críticos elaborado por el ANA en la plataforma virtual del SIGRID

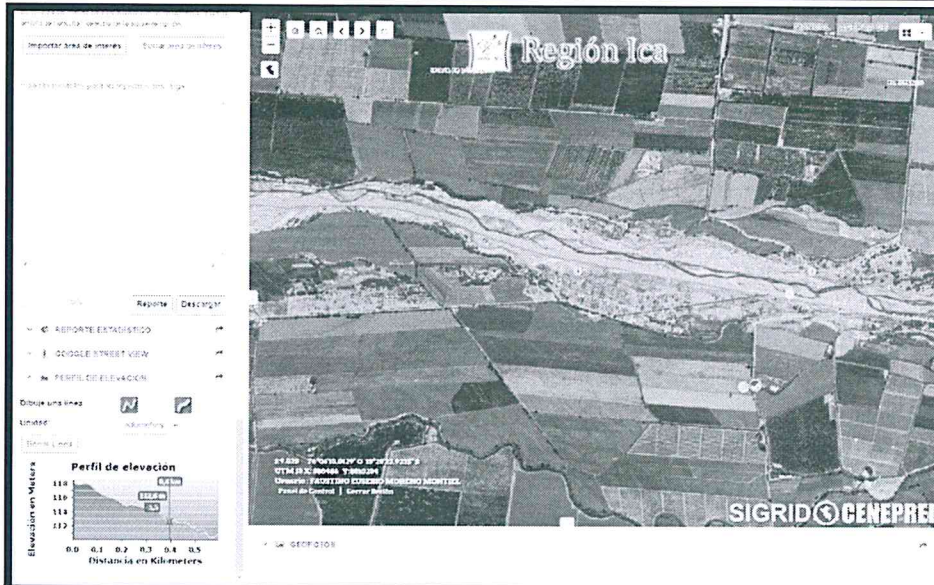
VERIFICACION D E PERFIL DE ELEVACION EN EL SIGRID EN EL CENTRO POBLADO EL JUNCAL

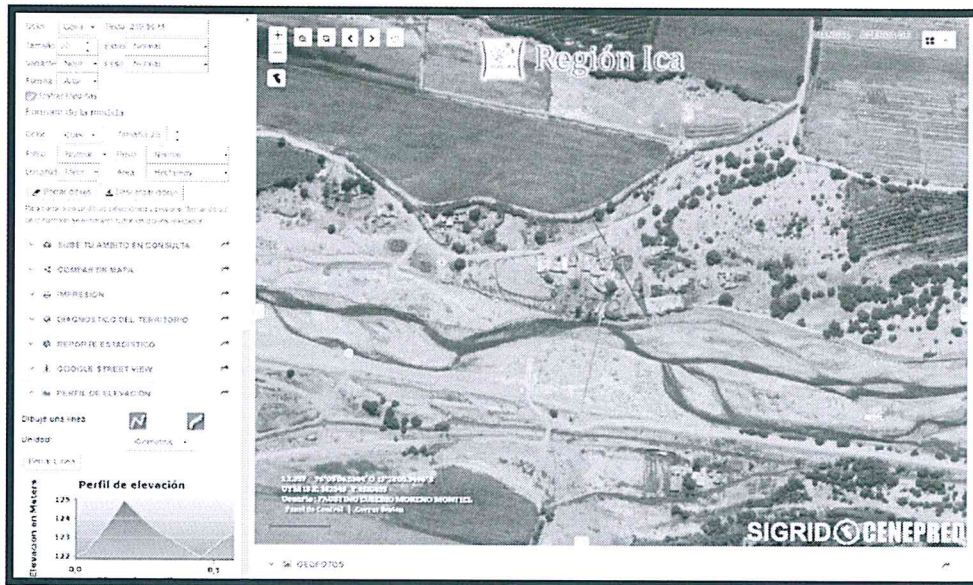
- Se verifico el perfil de elevación de la zona mencionada a través de la plataforma virtual SIGRID, identificando una gran notoriedad entre las diferencias de cotas de nivel del rio y el centro poblado El Taro.

VERIFICACION DE PERFIL DE ELEVACION EN EL SIGRID EN EL CENTRO POBLADO EL TARO

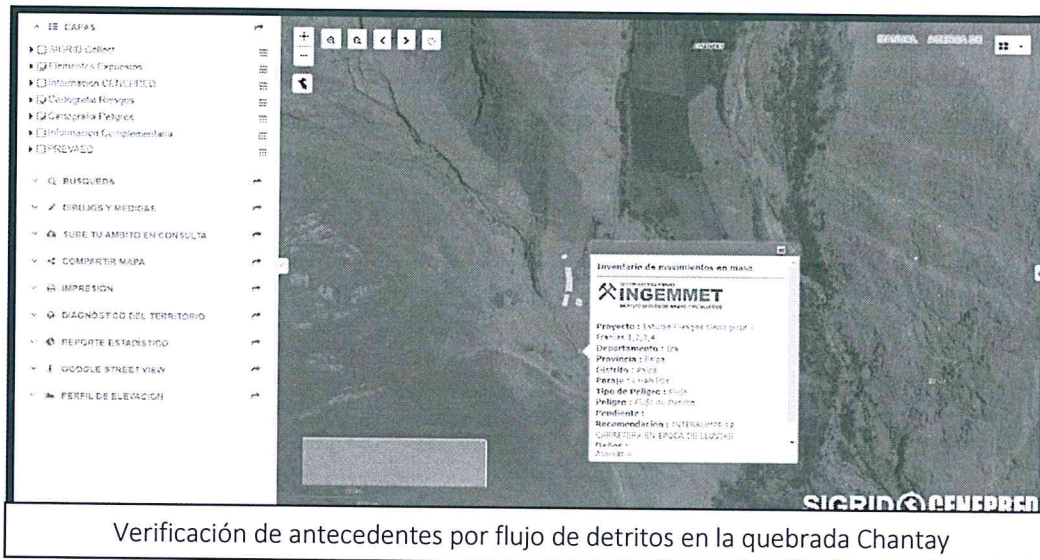
Verificación de antecedentes por flujo de detritos en la quebrada Chantay
