DIRECCIÓN DE GEOLOGÍA AMBIENTAL Y RIESGO GEOLÓGICO

Informe Técnico N° A6887

INFORME SOBRE LA EXISTENCIA DE FALLAS GEOLÓGICAS ACTIVAS EN EL DISTRITO EL ALGARROBAL

**Región Moquegua
Provincia Ilo
Distrito El Algarrobal
Zona Pampa Inalámbrica**

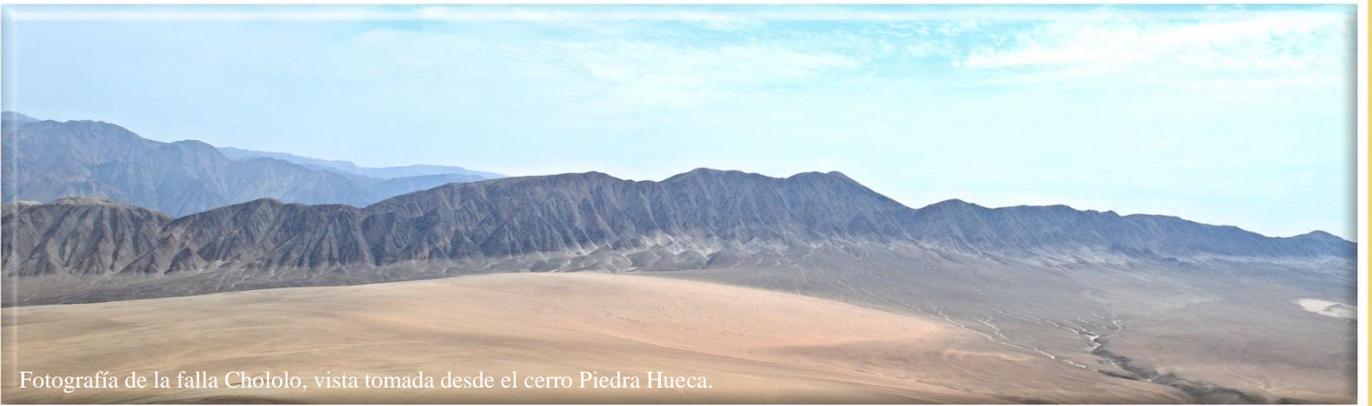
Fotografía de la falla Chololo, vista tomada desde el cerro Piedra Hueca.

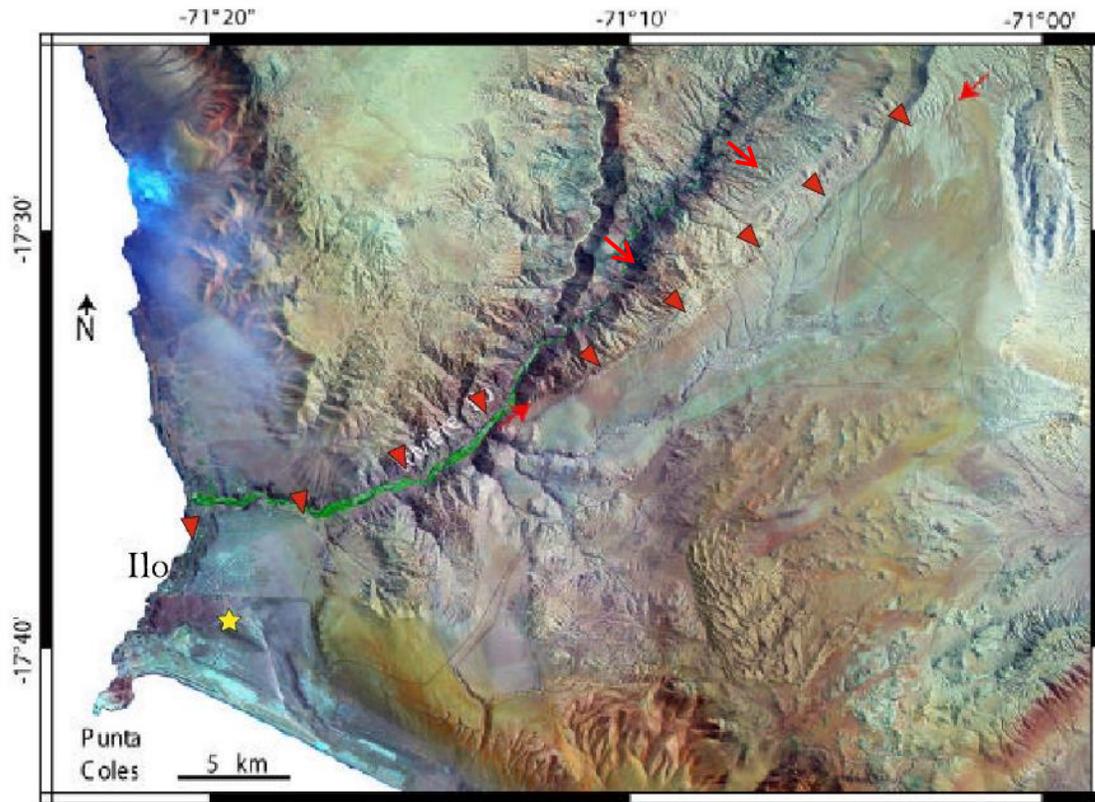
Esta falla fue descrita por inicialmente por Macharé *et al.* (2003, 2009), Audin *et al.*, (2006, 2008) y Benavente *et al.*, (in preparación); se ubica entre las provincias de Ilo y Mariscal Nieto (Figuras 2 y 3.), desde la península de Ilo hasta el valle de Moquegua, tiene una

longitud de ~40 km, el trazo principal presenta una dirección preferente de N54° y un buzamiento al sureste, tiene un movimiento de tipo normal con componente sinistral.

Figura 2. Ubicación de la falla Chololo, obsérvese las flechas rojas que indican el trazo de la falla. En estrella amarilla el predio de la SBN en consulta.

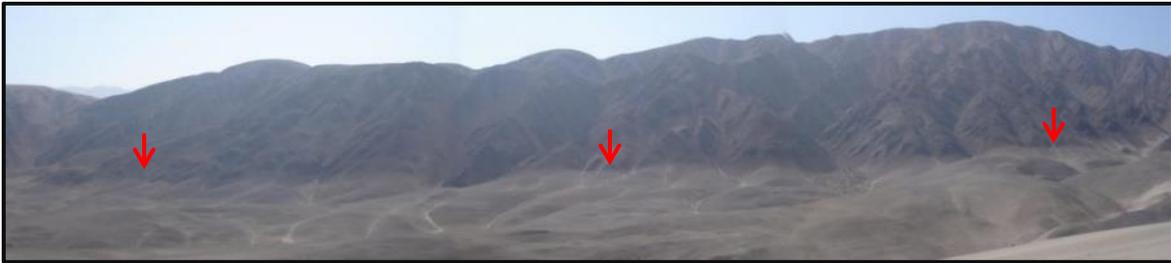
Figura 3. Foto con vista al norte de la Falla Chololo. Las flechas rojas indican el trazo de la falla, a lo largo de esta estructura se observan facetas triangulares.

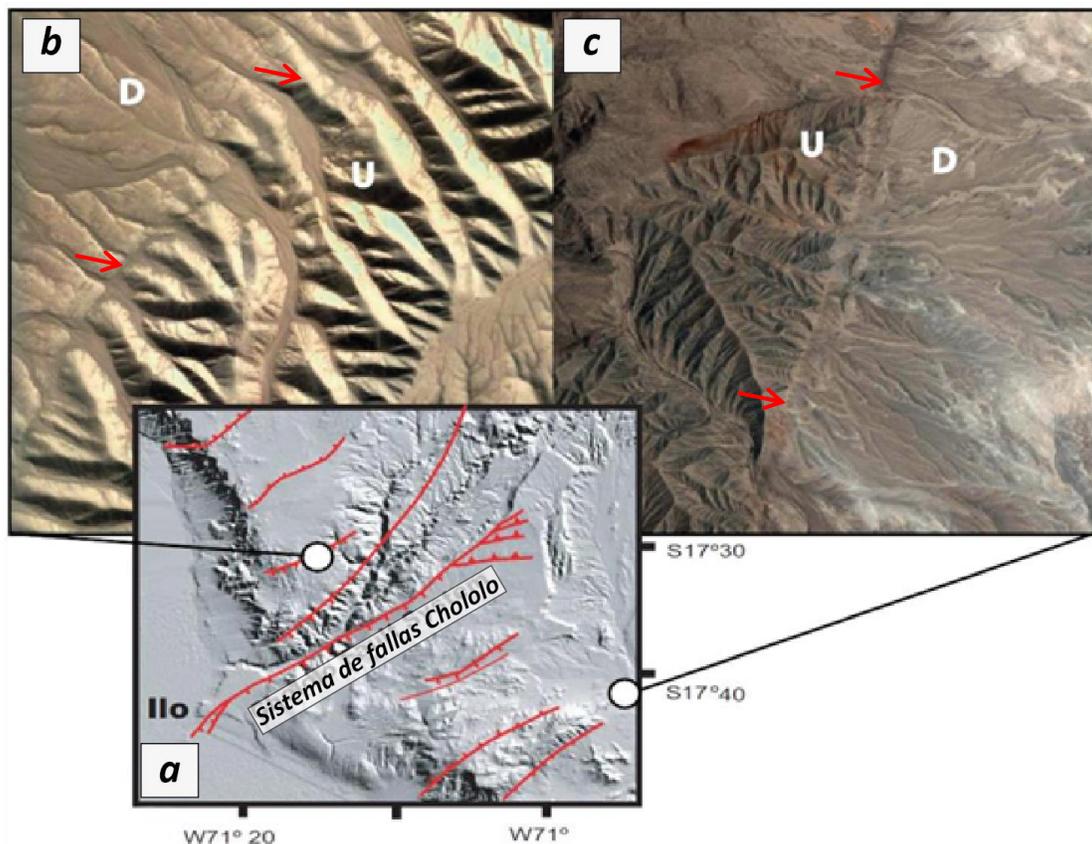
Hacia el noreste de la falla Chololo se observan otros 4 segmentos, que en conjunto forman una estructura en echelon o cola de caballo (Figura 4), estos segmentos tienen direcciones que varían entre N188° a 230° y buzando hacia el norte, tienen un movimiento de tipo inverso.

Figura 4. Imágenes Quickbird de Google Earth que muestran en detalle dos de los segmentos de la Falla Chololo (a,b) señalados por las flechas en color rojo, la letra **U** hace referencia al bloque levantado y **D** hace referencia al bloque hundido. Modificado de Audin et al., 2008

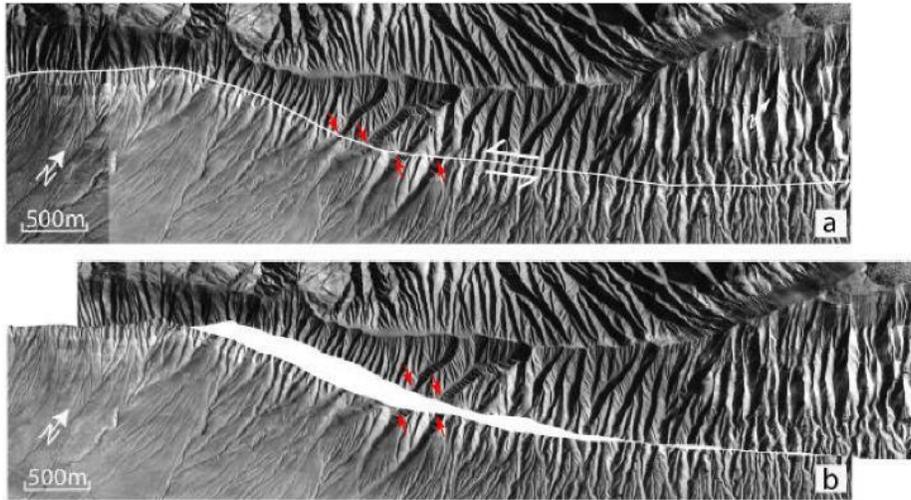
La falla afecta depósitos recientes (Holoceno), así como también el sistema de drenaje, siendo estos desplazados con un movimiento transcurrente sinistral (Figura 5), evidencias que nos indica la actividad de la estructura geológica, así mismo se puede observar que en las zonas adyacentes a la traza de falla se encuentran cenizas del volcán de Huaynaputina (1600 A.D) interestratificadas y deformadas con depósitos aluviales y deformados por la falla.

La geometría y cinemática de la falla sugiere que se trata de una falla normal con componente sinistral, presentando pliegues hacia su parte más oriental producto del acomodamiento por el movimiento de rumbo (Figura 5).

Figura 5. Fotografías aéreas mostrando en detalle la variación del drenaje producto del movimiento de la falla.

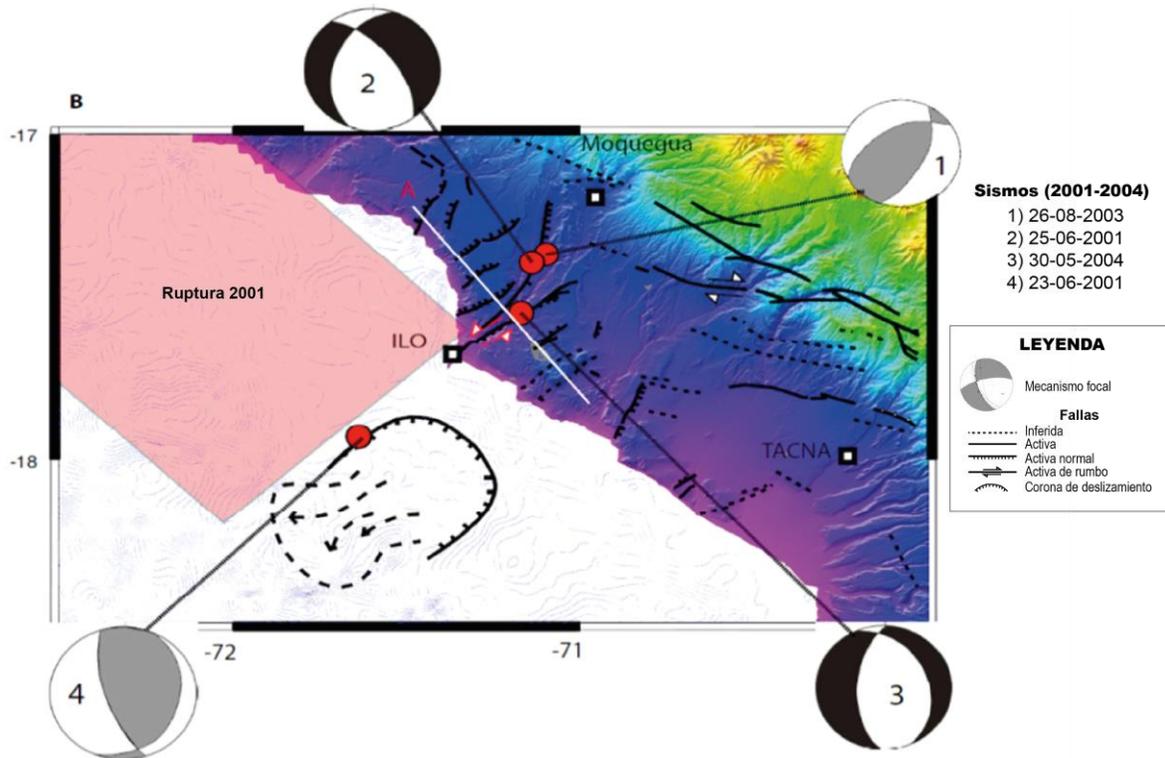
Figura 6. Imagen SRTM data donde se observa la traza de la falla Chololo y los sismos que se registraron después del sismo de Arequipa del año del 2001.

Actividad sísmica reciente pone en evidencia la actividad de la falla Chololo. Después del sismo de subducción del 2001 con epicentro en Ocoña-Arequipa, ocurrieron 4 sismos entre el 2001 y el 2004. En la Figura 6 se muestra la ubicación de epicentros de los cuatro sismos,

según los mecanismos focales para los sismos 2 y 3 estos tuvieron un movimiento de tipo normal, mientras que los sismos 1 y 4 dieron mecanismos focales de tipo inverso.

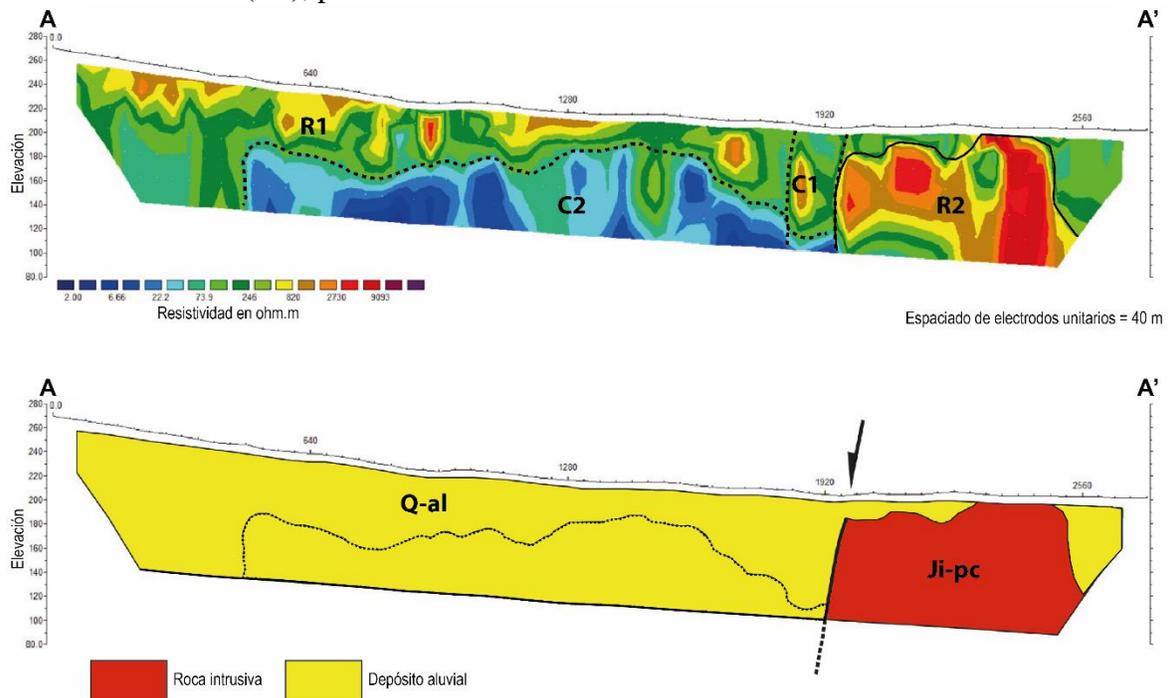
Perfil AA' de tomografía eléctrica se realizó en el flanco izquierdo del río Ilo, en el sector denominado Pampa Inalámbrica, tiene una longitud total de 2.72 km y una orientación NO-SE (Figura 7), donde los valores en base a la resistividad muestran una variación lateral: (1) las resistividades bajas a moderadas (R1), se encuentran desde los 0m hasta los 1960 m. y a partir de los 2500 m hasta los 2720 m, estos sectores presentan valores de resistividad menores a 1000 Ohm.m.; (2) las resistividades altas (R2) se encuentran desde los 1960 m hasta los 2500 m con resistividades mayores a 1000 Ohm.m. (3) la zona de conductividad moderada a alta (C1), se encuentra entre los 1880 y 1960 m.; (4) la zona con conductividades altas (C2), se encuentra entre los 560 y 1880 m.

- La zona (R1) tienen resistividades bajas (< 1000 Ohm-m), representan la presencia de material gravoso y arenoso de medios fluvio-aluviales, los cuales además tienen una porosidad muy importante y la capacidad de contener aguas en subsuelo (Figura 7).

- La zona (R2) tienen resistividades altas (>1000 Ohm-m), representan a rocas graníticas de la Superunidad Punta Coles (Figura 7).
- La discontinuidad entre ambas zonas R1 y R2, indica la presencia de la falla Chololo en subsuelo (Figura 7). Esta discontinuidad en realidad está representada por un área (C1), que corresponde a la zona de falla Chololo.
- A partir de los 80 m. por debajo de la superficie se encuentra una zona altamente conductiva (C2), posiblemente relacionada con el nivel freático.

Figura 7. Perfil geofísico AA', ubicado en la zona de Pampa Inalambrica. En el perfil geofísico (arriba), se pueden apreciar las zonas R1, R2, C1 y C2, las cuales representan zonas de distintas resistividades y conductividades. En la figura de abajo, se observa la interpretación geológica de los resultados geofísicos, donde claramente se observa dos distintas unidades y una discontinuidad (falla Chololo) entre ellas.

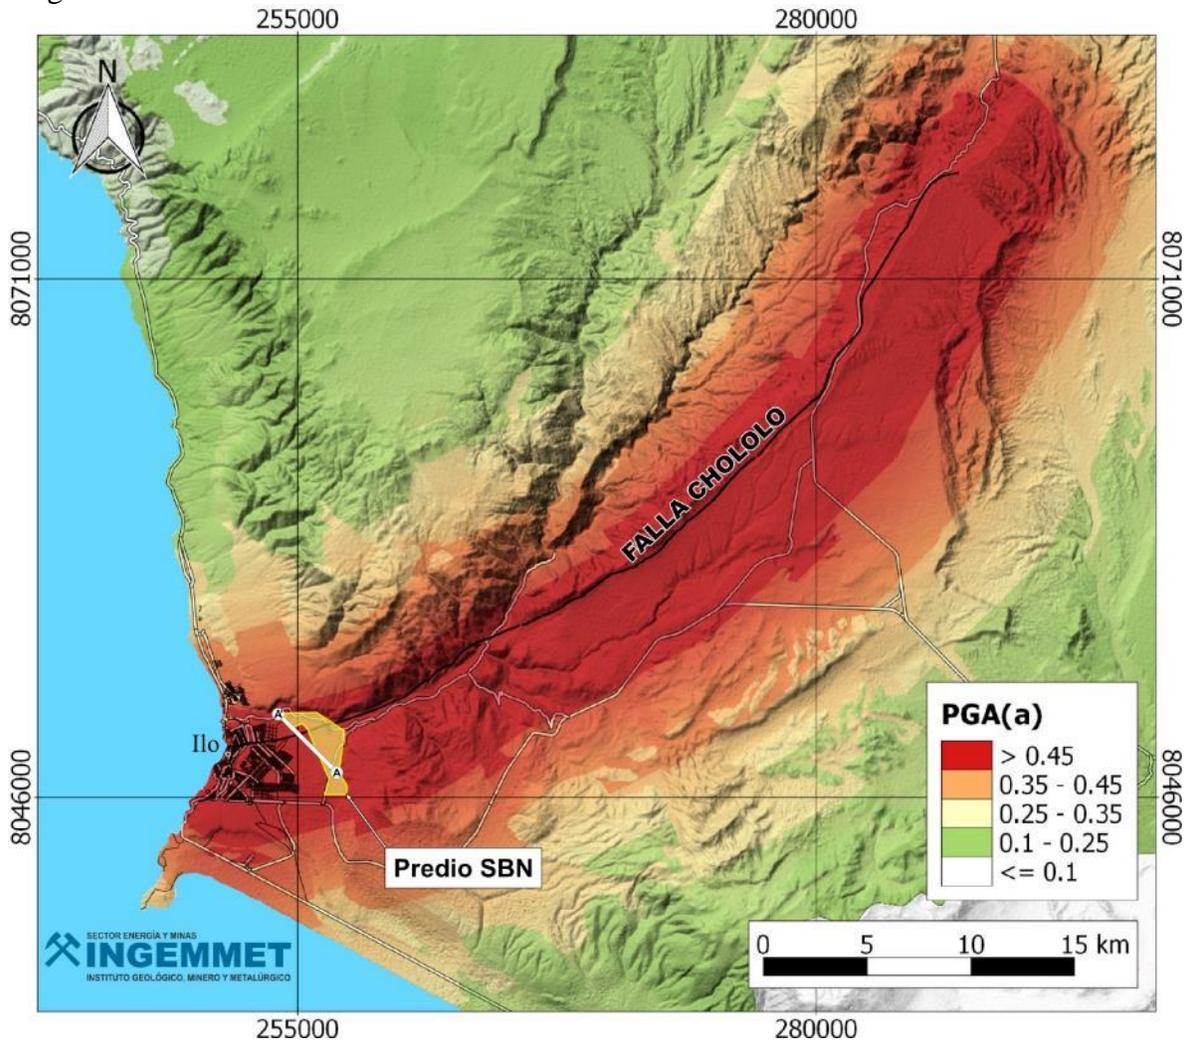
Figura 8. Mapa de aceleraciones (PGA). La escala de colores representa los valores de aceleraciones a lo largo de la falla Chololo, utilizando el rango propuesto por la norma E 030 del Ministerio de Vivienda y Construcción. En polígono amarillo se delimita el área del predio de la SBN. La línea blanca, que corta transversalmente a la falla simboliza la ubicación del perfil geofísico (AA').

Los resultados calculados muestran distintos valores, que, tomado en cuenta la Norma E.030 de diseño sismoresistente de edificios del Perú (actualizado al 2018) se pueden clasificar en cinco rangos. Es así que los colores rojos delimitan las zonas con aceleraciones más altas y las zonas de color verde representan las aceleraciones más bajas (Figura 8).

1. La falla geológica de Chololo cruza el **predio en consulta por la SBN**, entonces se debe tomar en cuenta que una posible reactivación afectaría esta zona (Figura 8).

7. Una posible reactivación de esta falla generaría un sismo mayor a $6.5Mw$, lo que hace que la ciudad de Ilo, incluyendo el predio de la SBN, se encuentre en una zona susceptible. Por condiciones o propiedades físicas de las rocas y depósitos no consolidados, se pueden llegar a generar aceleraciones mayores a 0.45 g (Figura 8).

1. Los daños graves usualmente están restringidos a una zona angosta, de hasta 5 km de ancho a lo largo de la falla, rupturas subsidiarias pueden ocurrir hasta 10 km distantes de la falla principal. Por consiguiente, para el diseño de obras ingenieriles, se debe considerar la localización de las fallas geológicas con cada uno de sus segmentos, así mismo debe seguirse los lineamientos establecidos en las Normas de Seguridad Estructural de Edificaciones.

4. En caso de realizarse obras de infraestructura de mediana a gran magnitud en el área de influencia de la falla, recomendamos que realicen un estudio de microzonificación sísmica de acuerdo a la escala del proyecto, para obtener el diseño sísmico apropiado.
