CENEPRED

INFORME DE EVALUACIÓN DE RIESGO POR INUNDACIÓN PLUVIAL EN EL SECTOR 6, DISTRITO PACAIPAMPA, PROVINCIA DE AYABACA, DEPARTAMENTO DE PIURA

Mayo 2019

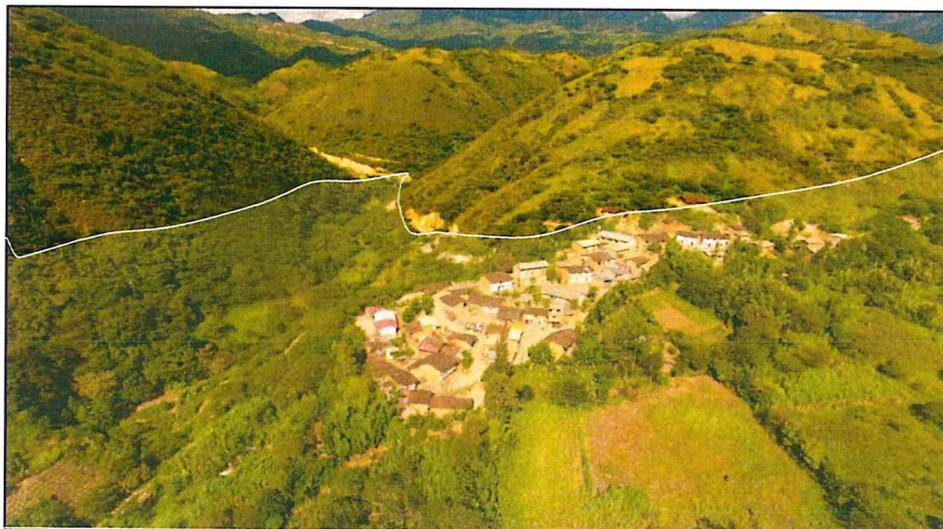
Foto N°01: La zona urbana del centro poblado El Puerto.

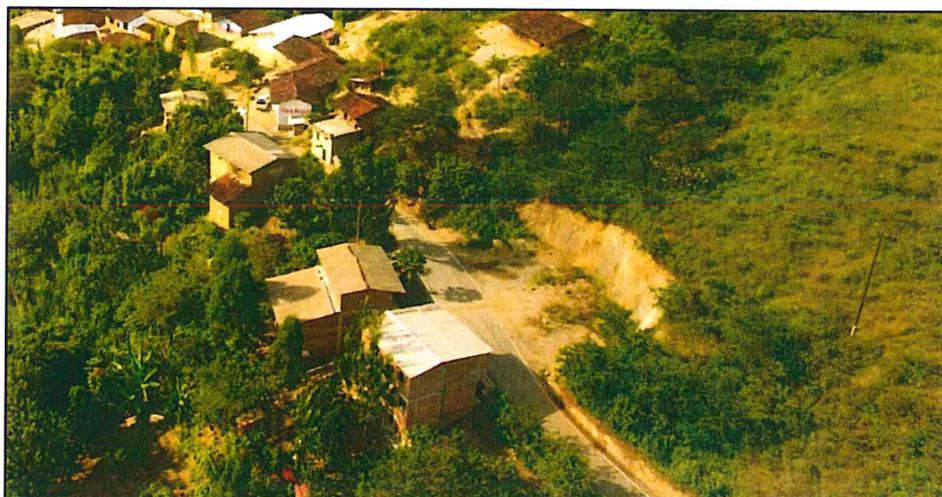
El granito es una roca ígnea de aspecto granular y de color blanquecino, la principal característica de este tipo de afloramientos es el grado de erodabilidad, lo que le da un aspecto blanquecino a la zona de estudio y que se hace evidente en las cárcavas identificadas en gran parte del área.

Foto N°02: Afloramiento granitos en la zona de estudio.

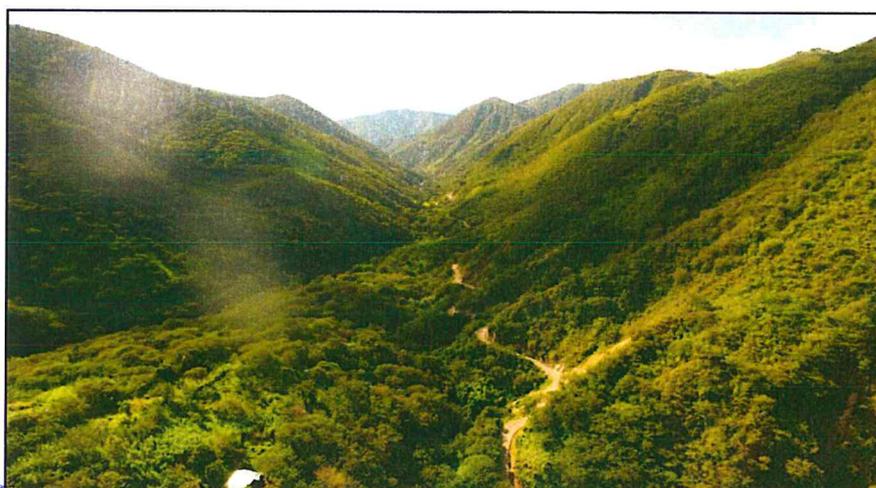
Foto N°03: Lecho fluvio aluvial próximo a la zona de estudio.

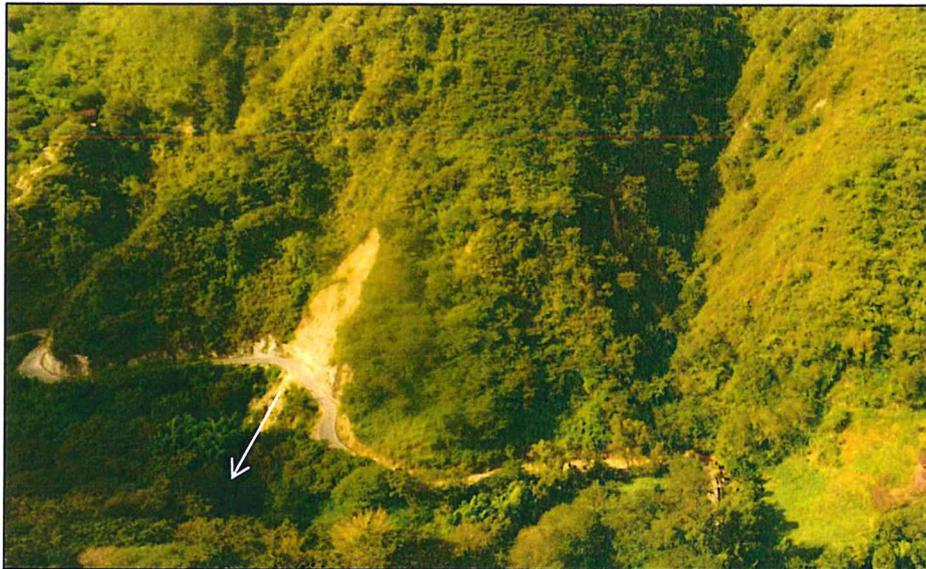
Foto N°04: Depósitos coluviales en la vía de acceso hacia el centro poblado.

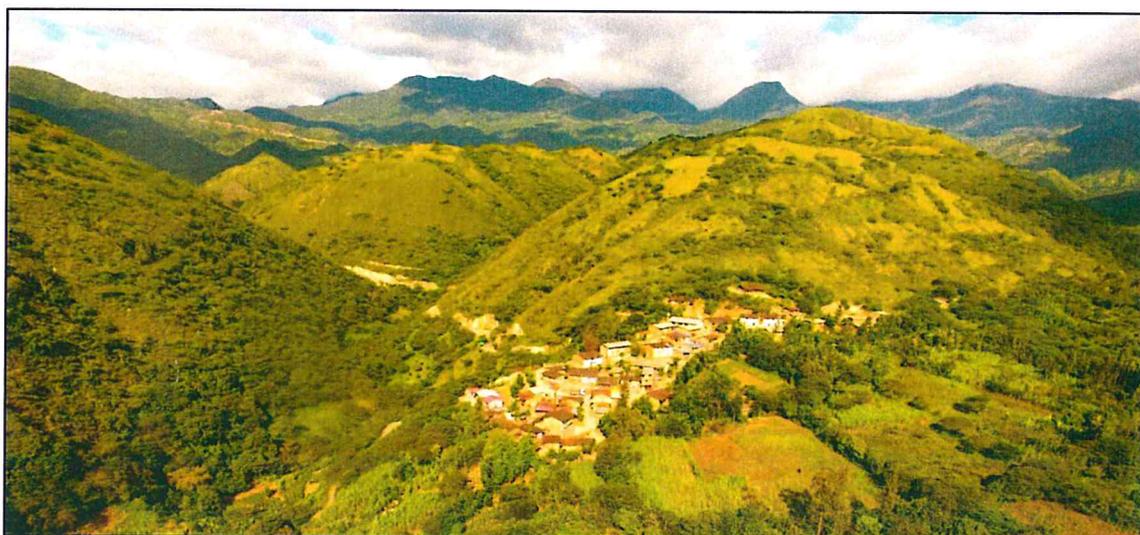
Foto N°05: El centro poblado El Puerto se encuentra asentado sobre una ladera de montaña.

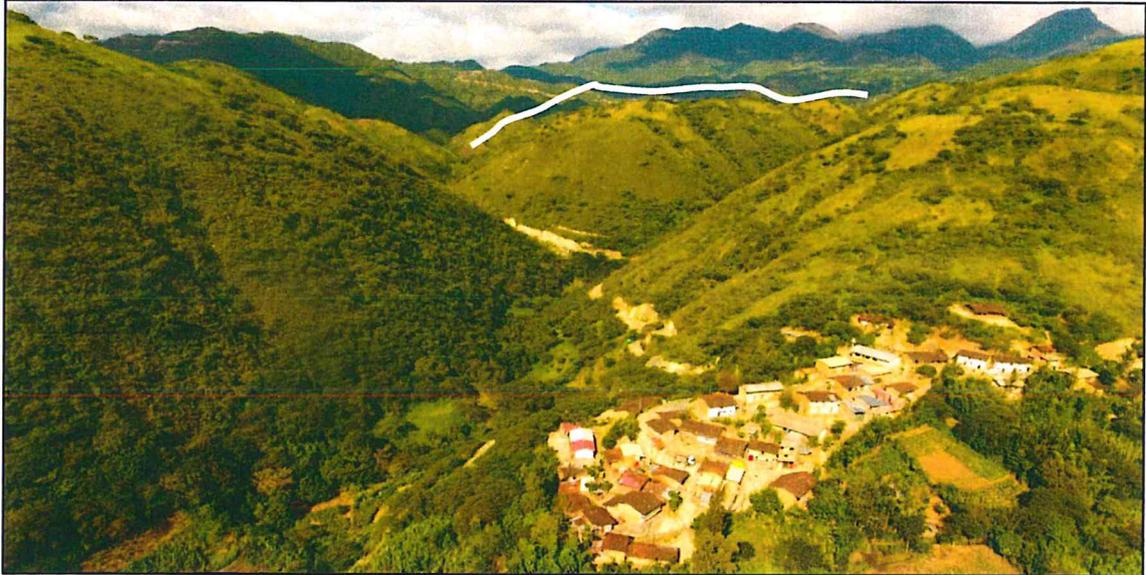
Foto N°06: Unidad lomada ubicada al este de la zona de estudio.

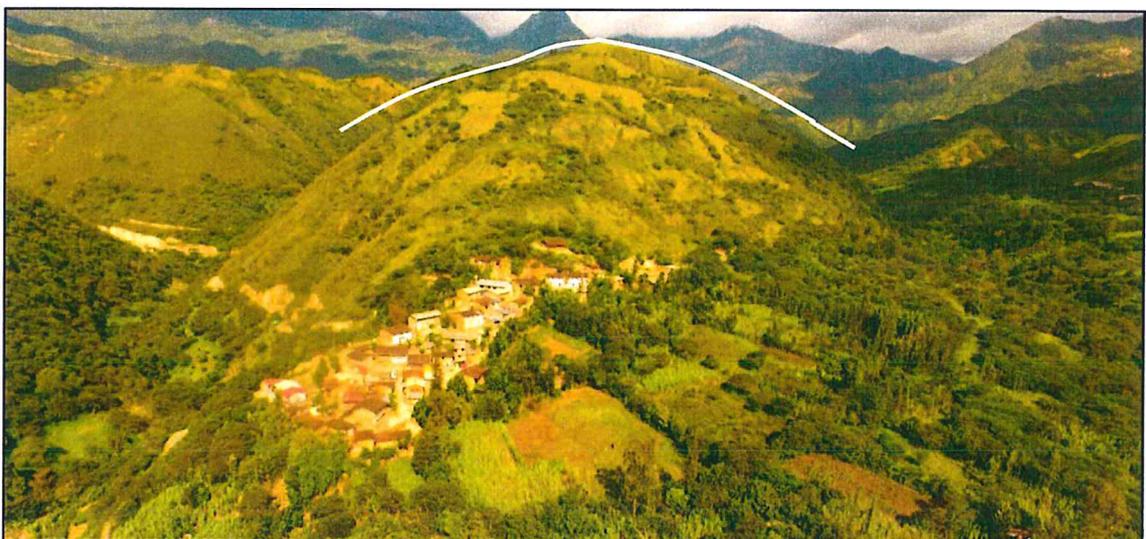
Las colinas se encuentran cubiertas por materiales aluviales y cobertura vegetal media, en la zona de estudio estas geoformas son afectadas por procesos erosivos.

Foto N°07: Al sureste del área urbana de El Puerto se encuentra una colina.

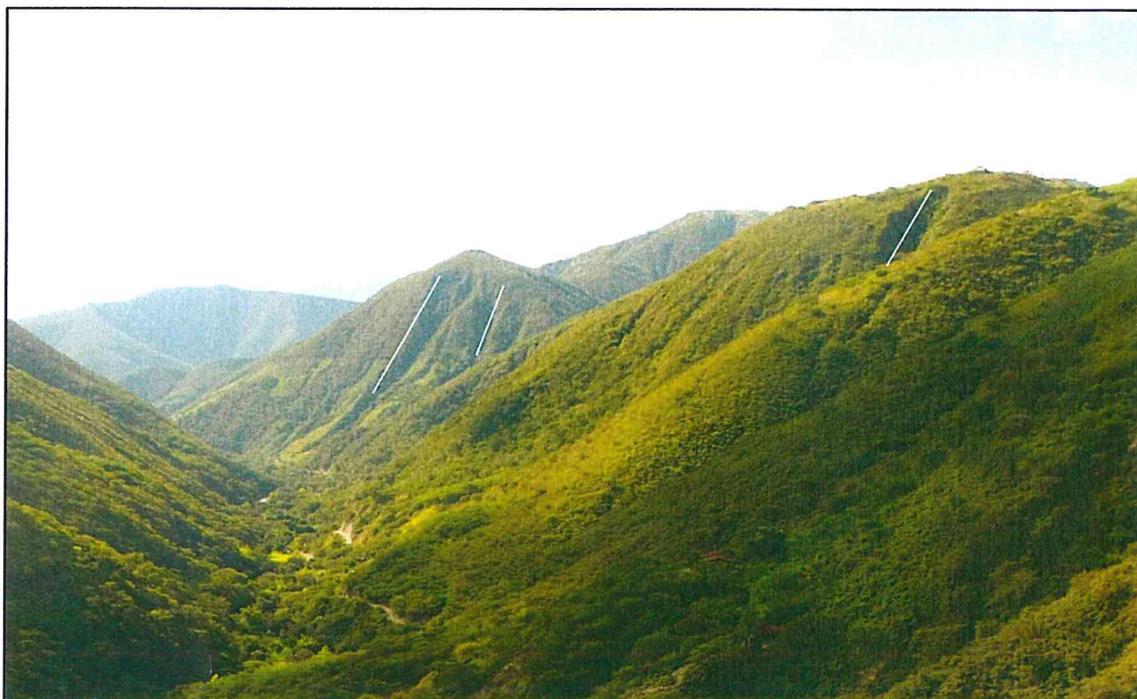
Son socavaciones producidas en suelos blandos o poco compactos conformados por arenas limosas, arcillas arenosas o limo arcillas, producidas por el agua de escorrentía, la escasa vegetación también produce un mayor grado de erosión.

Foto N°08: Geoformas ubicadas sobre las lomas y colinas ubicadas en los alrededores del área de estudio.

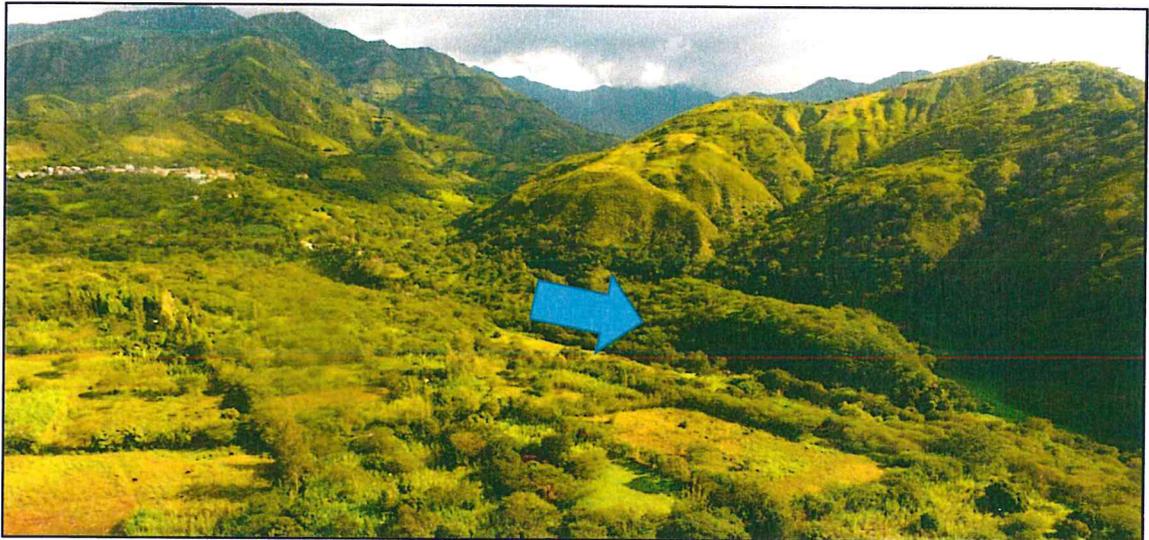
Foto N°09: Quebrada ubicada al sur del centro El Puerto.

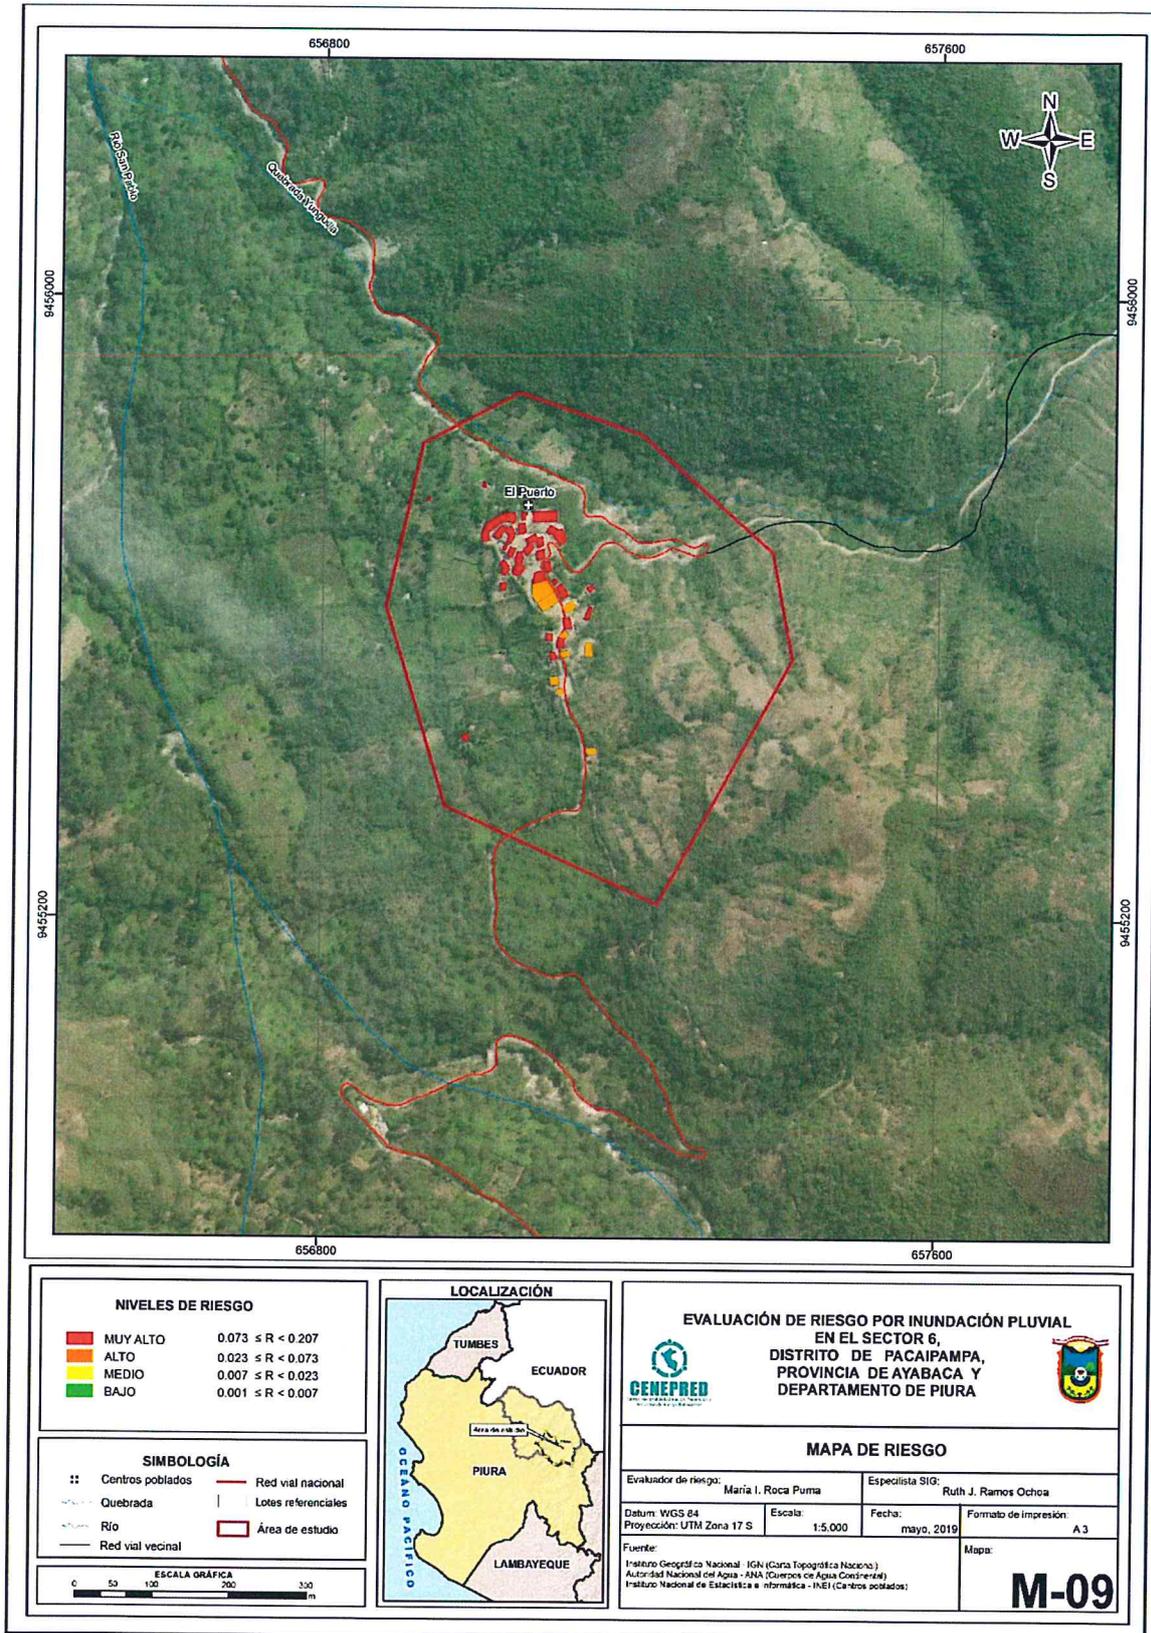
Figura 09 - Mapa de Riesgo Sector 6 del distrito de Pacaipampa

Los efectos probables en el área de influencia del Sector 6 ascienden a S/. 2 538 000, de los cuales S/. 2 100 000 corresponde a los daños probables y S/. 438 000 corresponde a las pérdidas probables.
