REPÚBLICA DEL PERÚ SECTOR ENERGÍA Y MINAS INSTITUTO GEOLÓGICO MINERO Y METALÚRGICO

BOLETIN N°8b

SERIE C: Geodinámica e Ingeniería Geológica

ESTUDIO GEODINAMICO DE LA CUENCA DEL RIO RIMAC

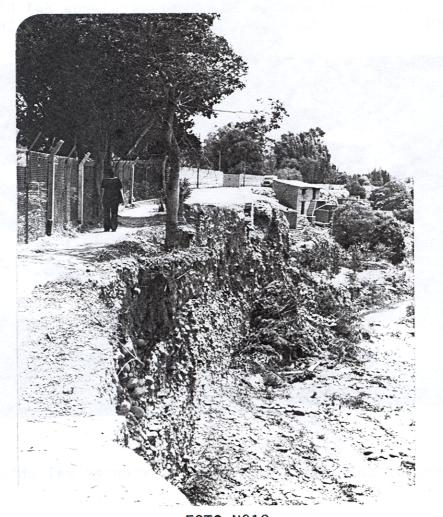
FOTO N°12

Erosión de riberas con efectos de socabamiento y fisura miento de muro de contensión. Sector Oscoya.

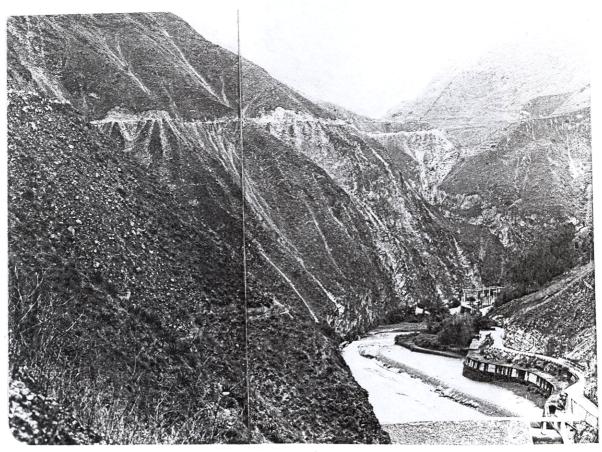
FOTO N°16

Zona de inundación de Tornamesa donde se aprecia que el lecho del río es ligeramente más alto que las tierras dela márgen izquierda.
