**INFORME DE EVALUACIÓN DE RIESGO POR SISMO EN EL  
ASENTAMIENTO HUMANO LA PAZ III ETAPA, DISTRITO DE  
VENTANILLA, PROVINCIA CONSTITUCIONAL DEL CALLAO, REGIÓN  
CALLAO**

**LA PAZ III ETAPA**

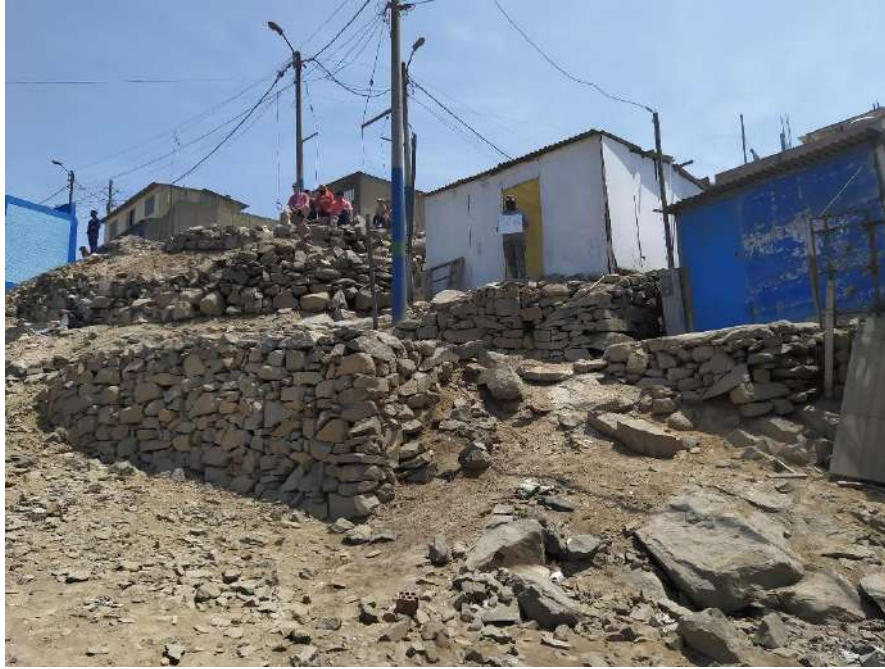
Vista de la manzana Y14 donde se aprecia los lotes 1, 2 y 3 asentados sobre pirca

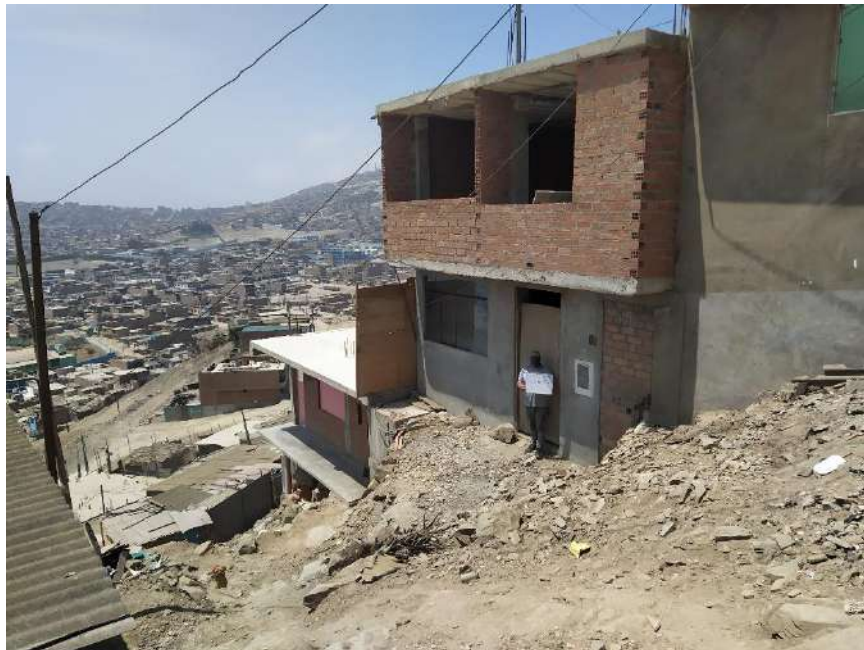
Vista de la vivienda Y14 Lt. 5 en el cual se observa pirca a su alrededor.

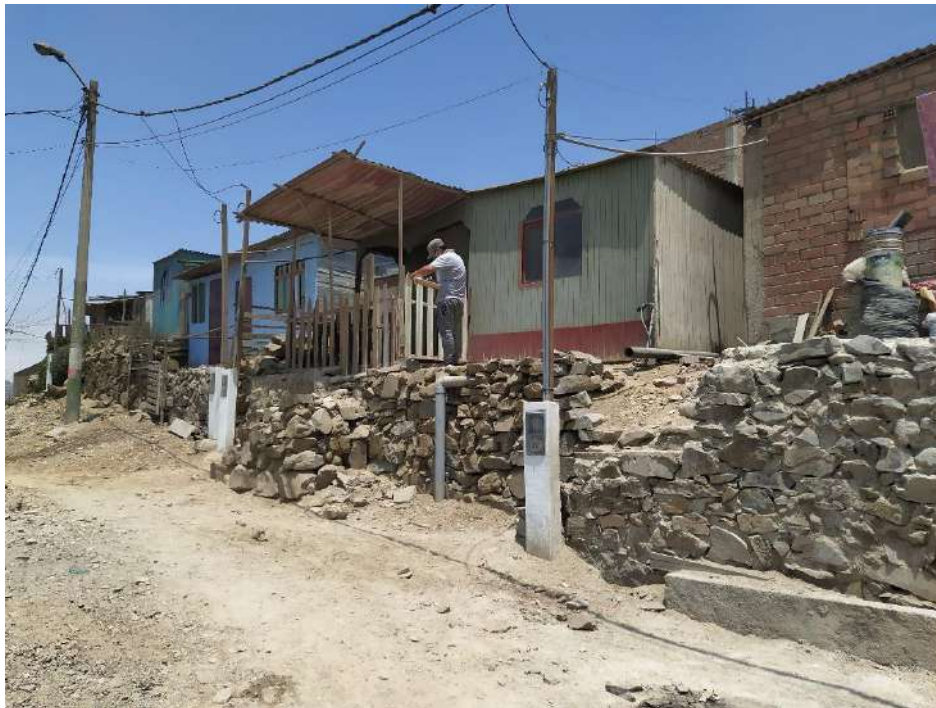
Vista de la Calle Los Lirios donde se aprecia terreno relativamente inclinado y la manzana Y10 del lado derecho.

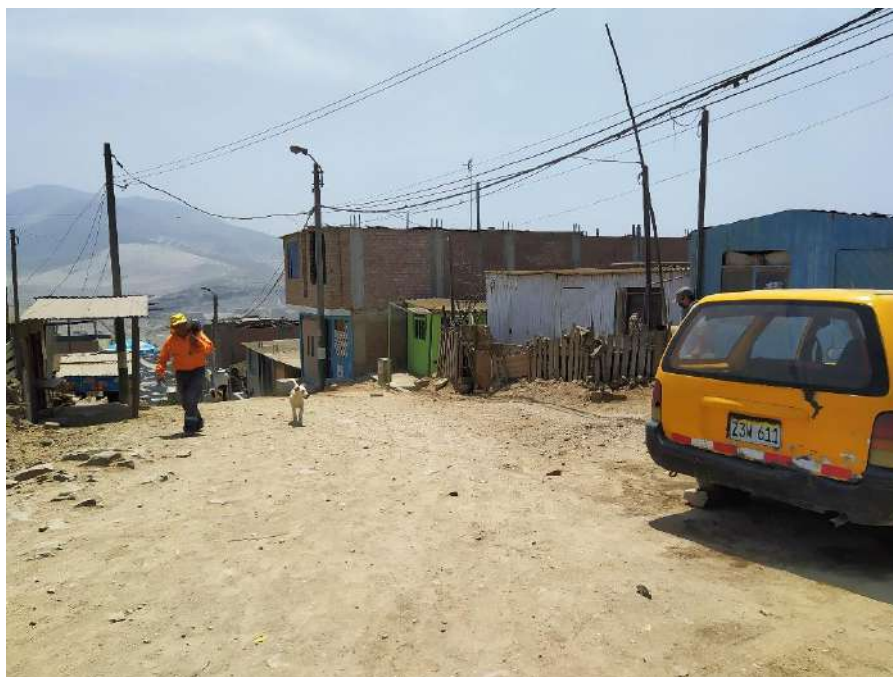
Imagen de las viviendas de la Mz. Y10 asentadas sobre pirca.

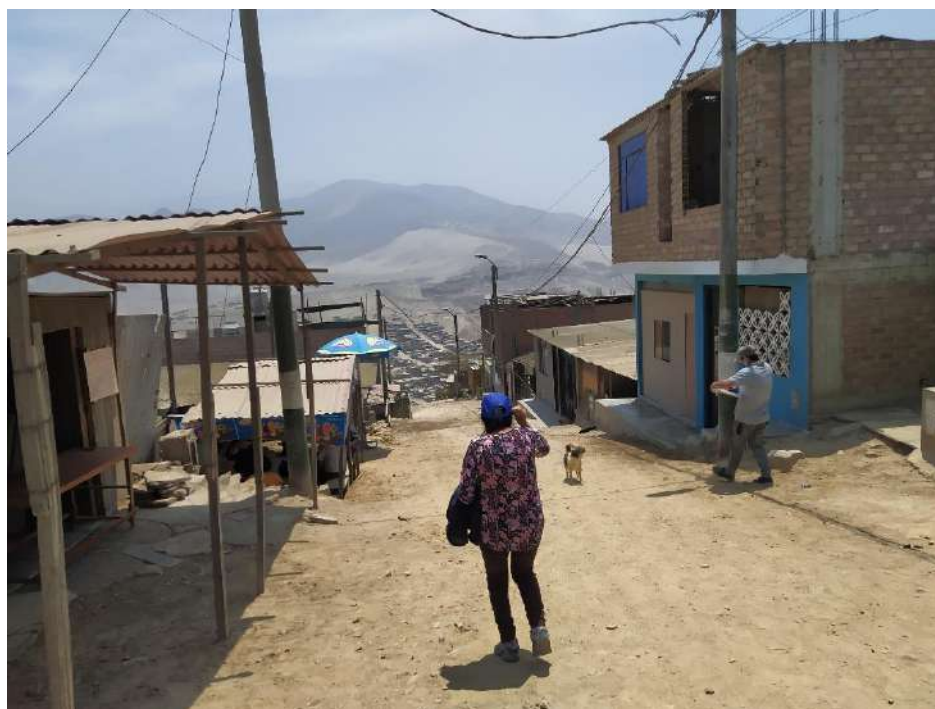
Vista de la manzana Y10, donde se aprecia terreno relativamente plano desde la vivienda del Lt. 3 (celeste) hasta el lt. 5 (verde). Luego continua terreno inclinado.

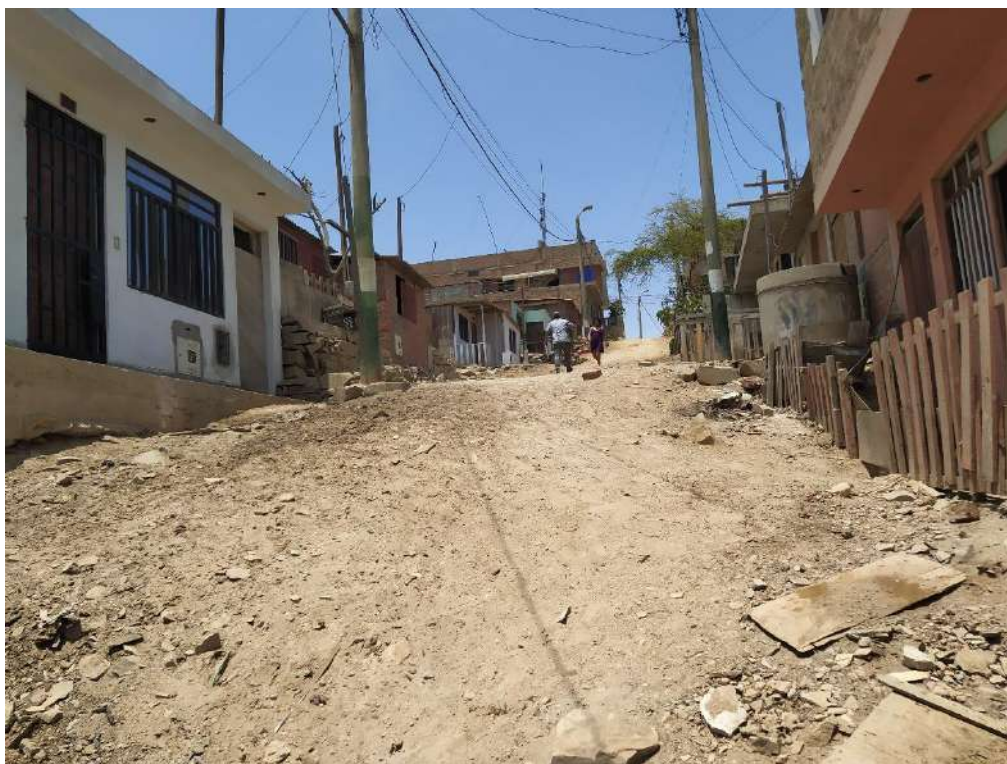
Vista de la Ca. Las Poncianas, entre los lotes Y10 (derecha) y Y9 (izquierda), donde se aprecia terreno relativamente inclinado.

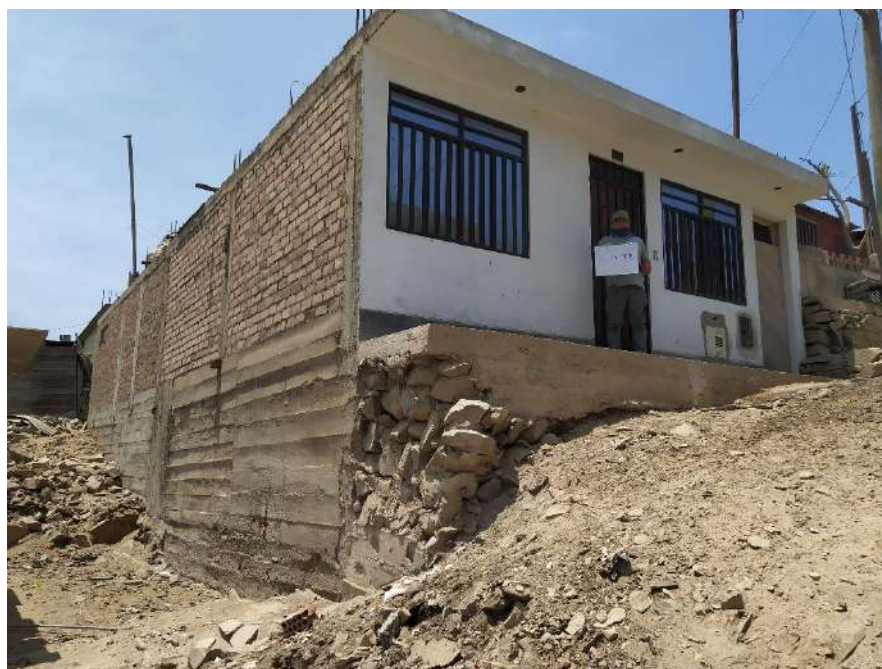
Vista de la Ca. Los Conquistadores, entre los lotes Y8 (derecha) y Y9 (izquierda), donde se aprecia terreno relativamente inclinado.

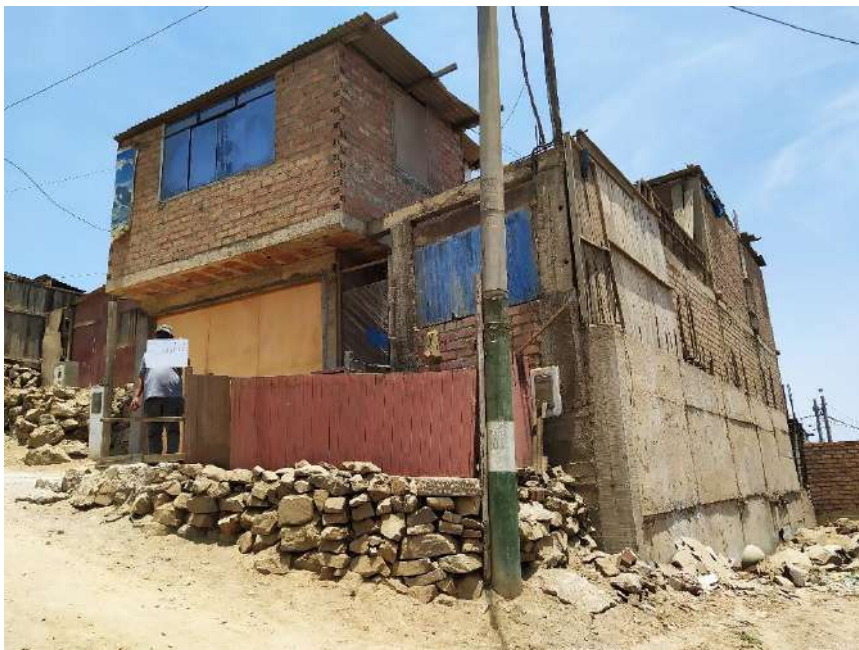
- El lote 9 de la Mz. Y9, tiene un nivel de riesgo ALTO. Vivienda prefabricada de baja resistencia sísmica y de material noble deficiencia de columnas y vigas. Se recomienda continuar construcción con asesoría de un profesional y realizar una evaluación estructural.

Vista de la vivienda de la Mz. Y9 Lt. 11, el cual presenta gran desnivel.

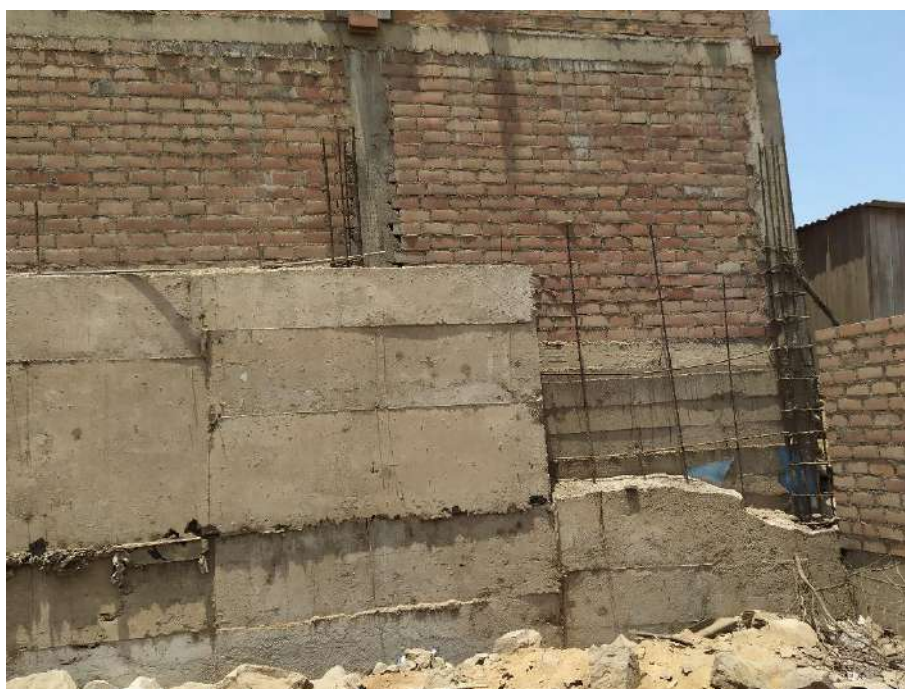
Vista de la Mz. Y8 Lt. 21 y del muro de concreto de la Mz. Y8 Lt 20

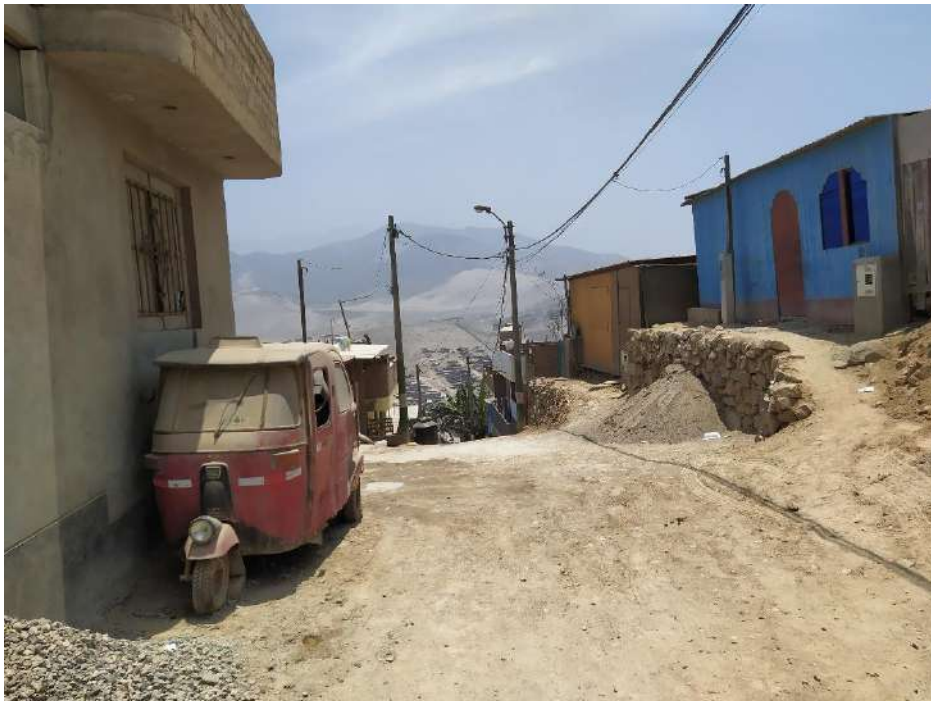
Imagen de la Calle Las Orquídeas, entre las manzanas Y8 (izquierda) y Y11 (derecha). Se puede visualizar que las viviendas de la Mz. Y8 se asientan en pircas.

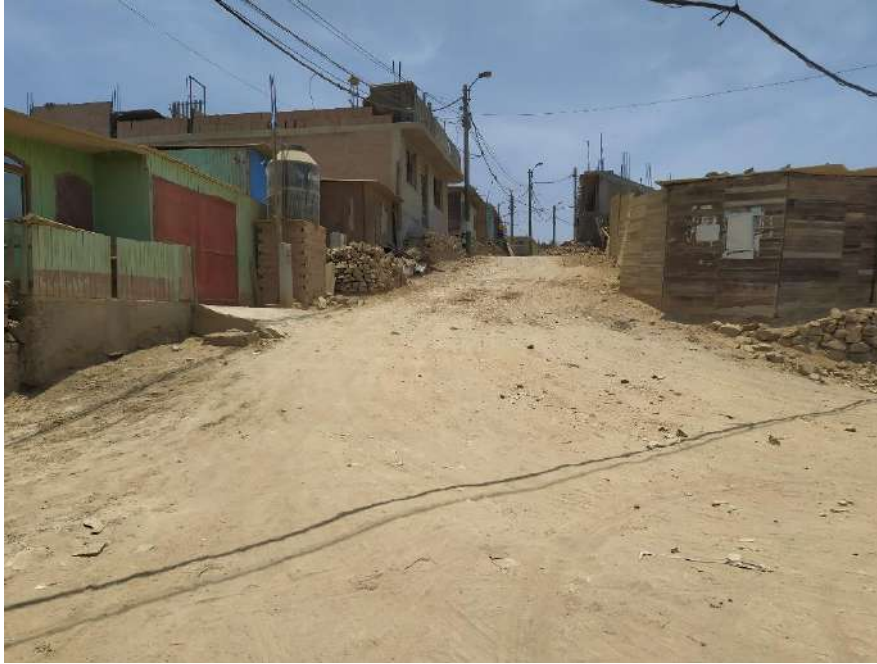
Vista de la Ca. Las Mandarinas entre las manzanas Y8 (derecha) y Y7 (izquierda). Viviendas de la Mz. Y8 asentadas en pircas.

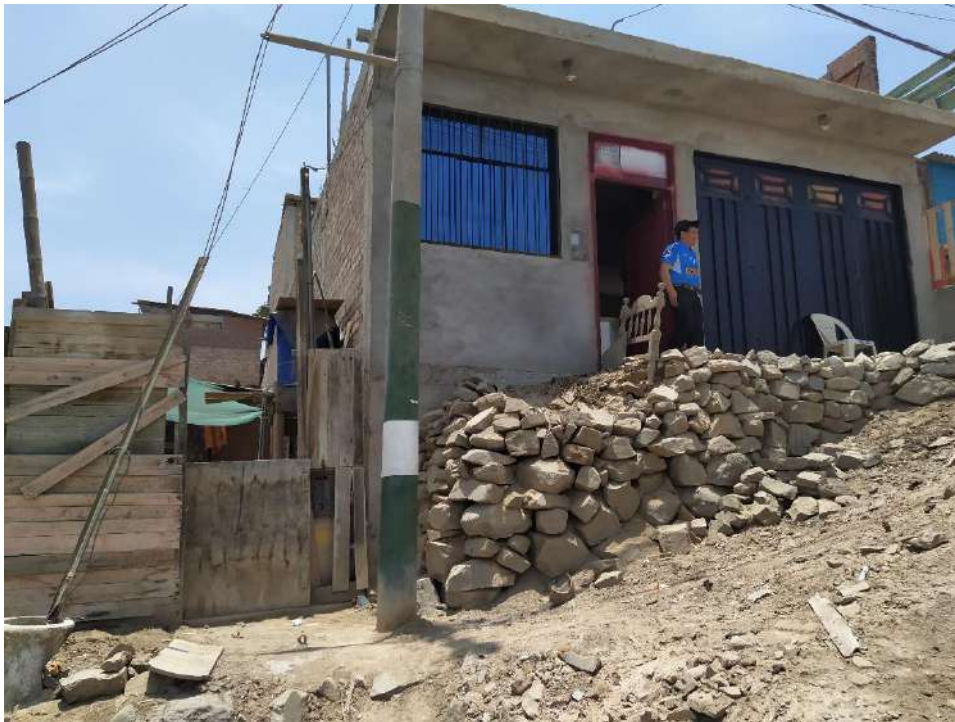
Vista de la Ca. Las Arrayanes entre las manzanas Y5 (izquierda) y Y7 (derecha). Donde se aprecia un terreno relativamente plano hasta la vivienda Y7 Lt. 6, luego continua terreno con pendiente.

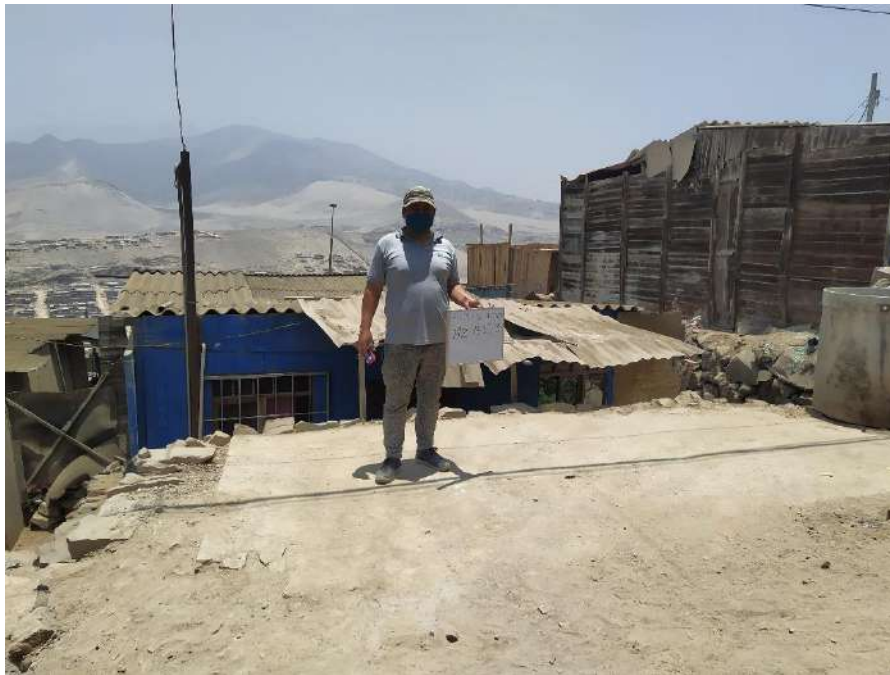
Vista de la vivienda Mz Y6 Lt. 1, donde se asienta en pirca y se encuentra cerca de gran desnivel.

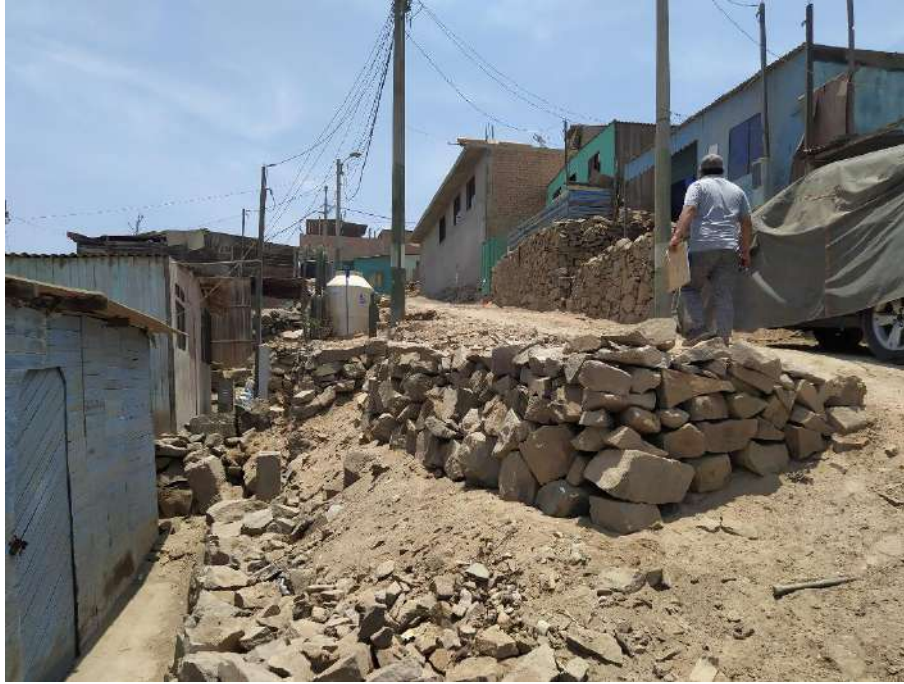
Vista de la vivienda Mz. Y6 Lt. 3, donde se encuentra con un desnivel mayor a 1.80 m respecto al nivel de la calle Los Quinulales.

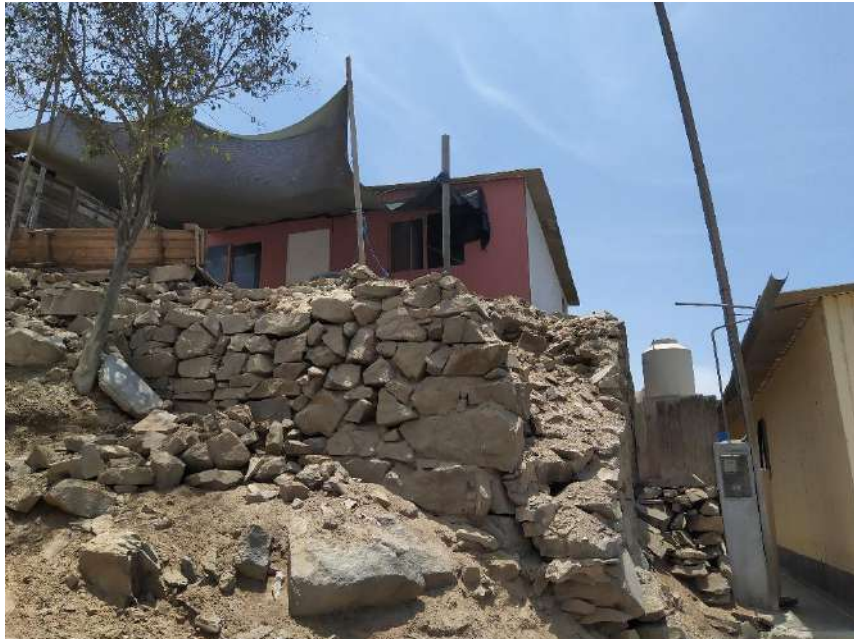
Vista de la Calle Los Quinulales, donde se aprecia desnivel entre las Mz. Y5 (derecha) y Y6 (izquierda)

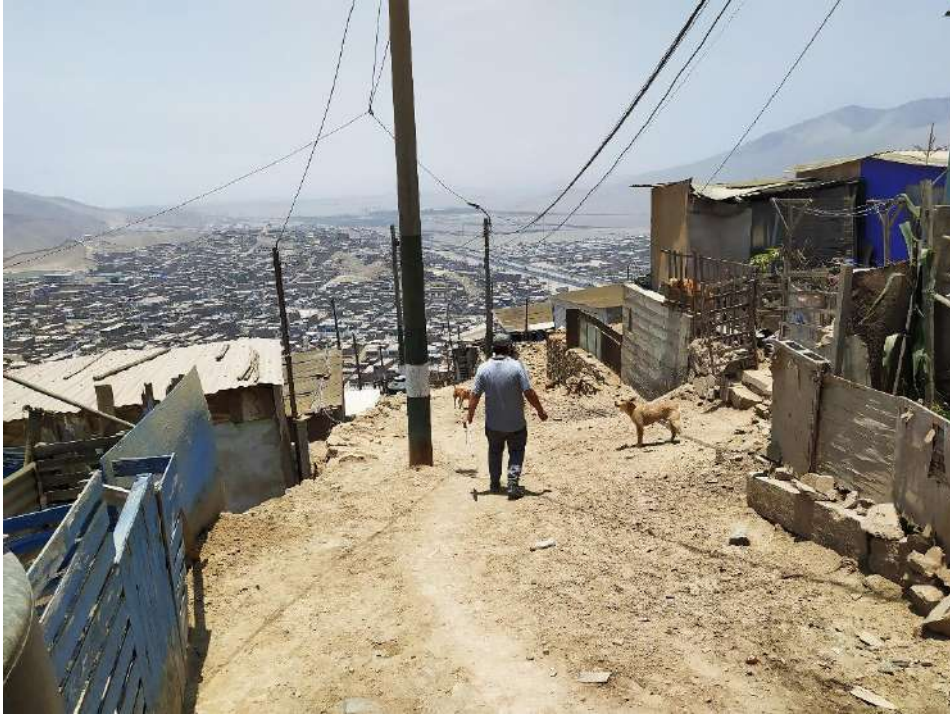
Vista de la vivienda Mz. Y5 Lt. 10, donde se encuentra asentado en pirca y cercana a gran desnivel.

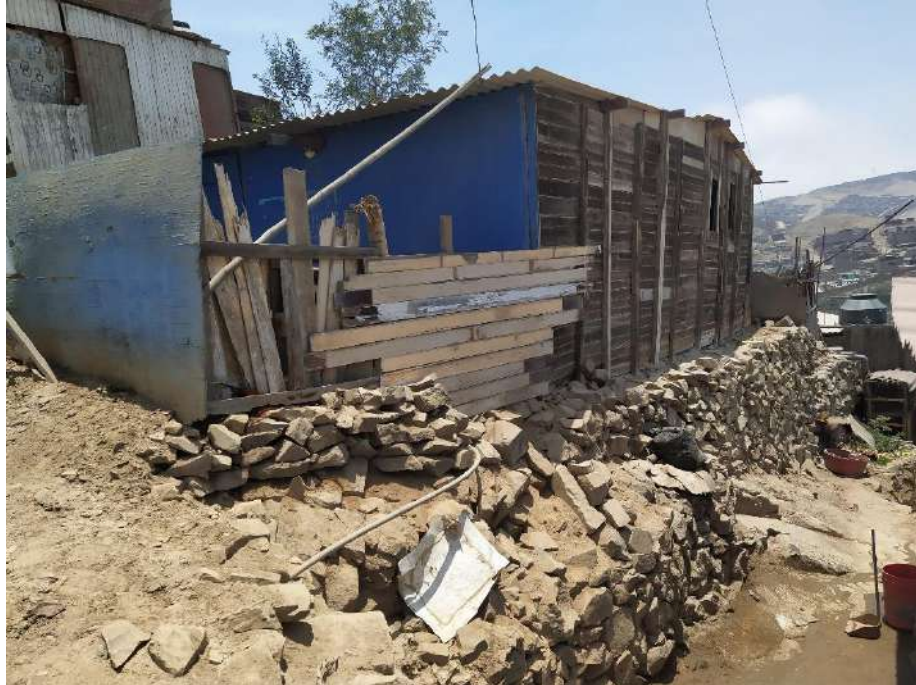
Vista de la Calle Los Geranios, entre las Mz. Y5 (derecha) y Y4 (izquierda), se aprecia terreno relativamente inclinado.

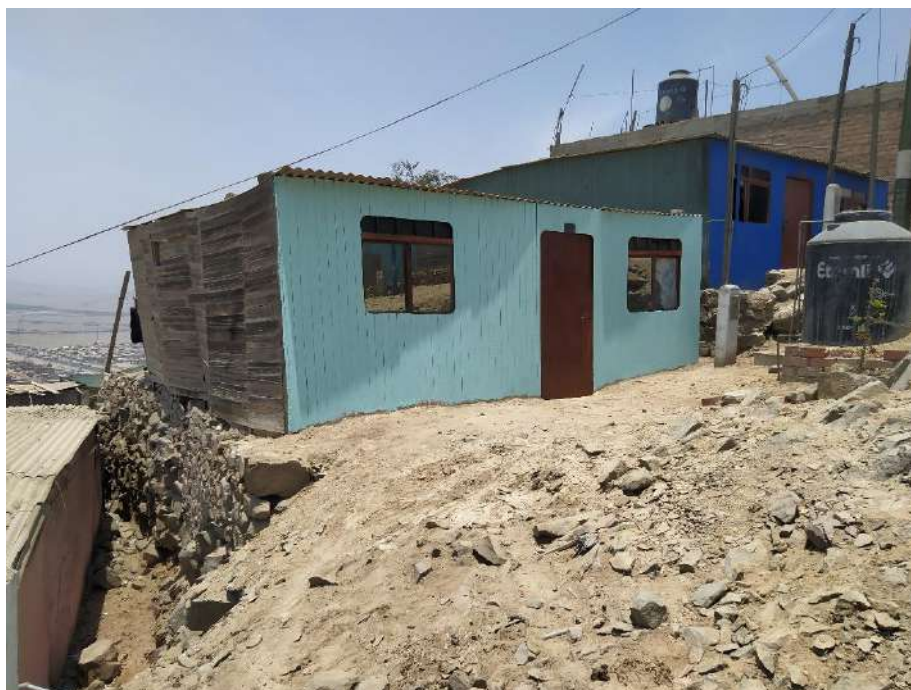
Vista de la vivienda Mz. Y4 Lt. 3, donde se encuentra asentado en pirca y cercana a gran desnivel.

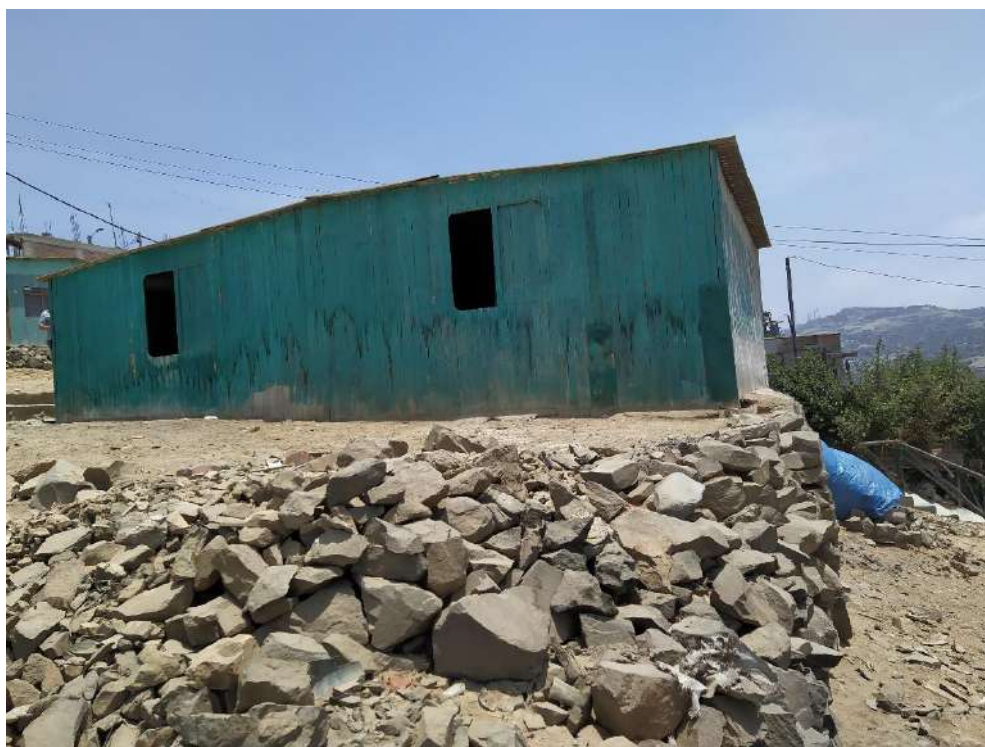
Vista de la vivienda Mz. Y4 Lt. 6, donde se encuentra asentado en pirca y cercana a gran desnivel.

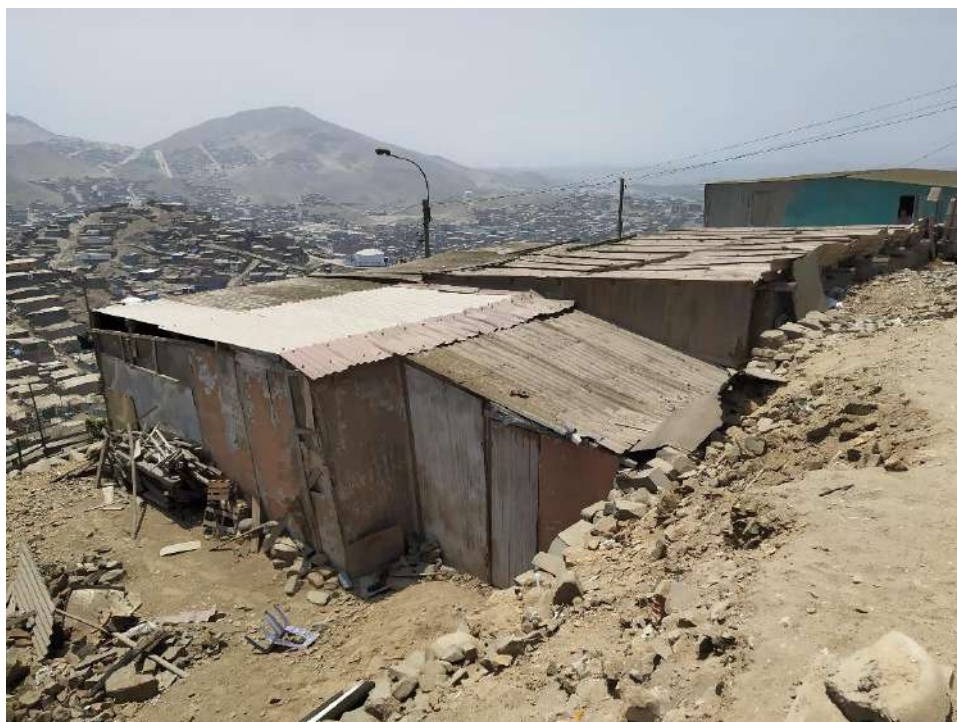
Vista de la vivienda Mz. Y13 Lt. 18 (servicio comunal), donde se encuentra asentado en pirca y cercana a desnivel,

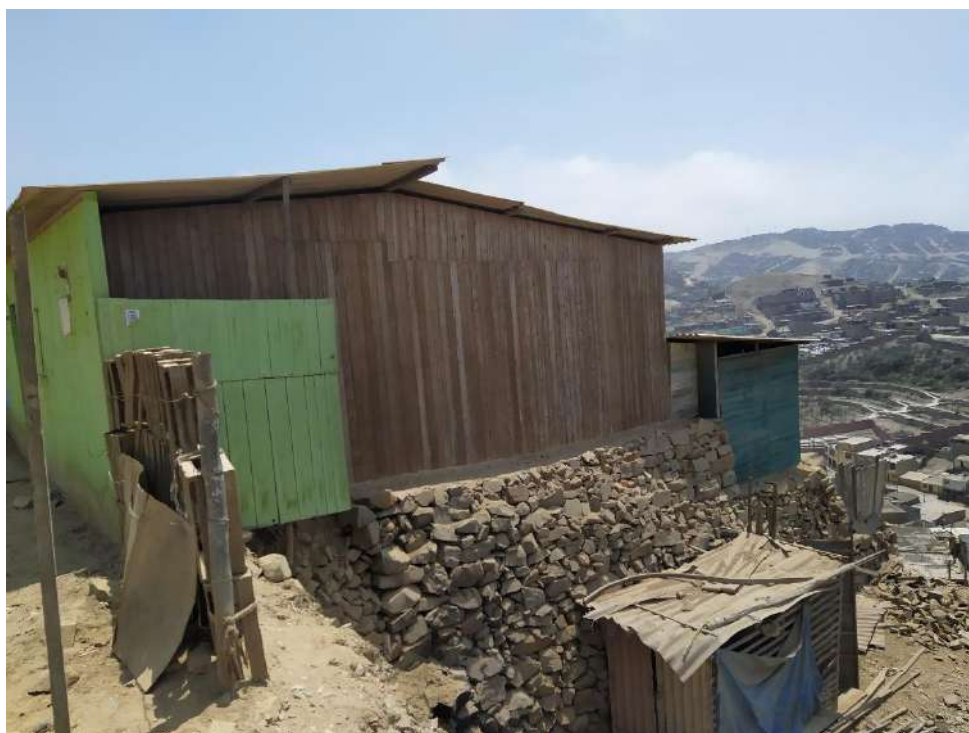
Vista de la vivienda Mz. Y13 Lt. 17 (Otros Fines), ocupadas por viviendas que se encuentran a desnivel del terreno. Imagen tomada desde la Ca. 25 de Mayo.

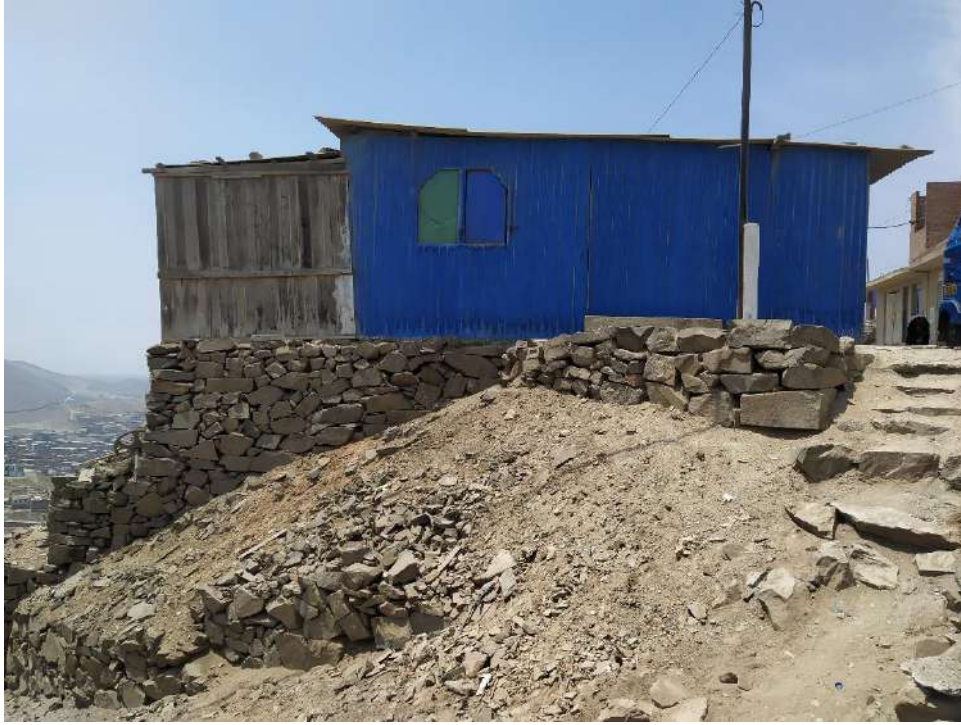
Vista de la vivienda Mz. Y13 Lt. 17B, donde se encuentra asentado en pirca y cercana a desnivel.

- Se tiene la presencia de un desnivel a espalda de las viviendas 16B, 16C, 17A, 17B de la manzana Y13. Se recomienda que dichas viviendas deberán usar los 5 metros como área de patio Libre para evitar deslizamiento de una futura construcción en un eventual sismo de gran magnitud.
- Se deberá realizar un adecuado mantenimiento de las tuberías de agua y desagüe para evitar la filtración de agua y causar daños al muro de contención existente.
- Se verifica que las viviendas se encuentran asentadas en terrenos con pendientes y utilizando pircas para mantener el nivel. Dichas pircas son inestables y pueden sufrir deslizamiento ante un sismo. Es por ello que se deben construir muros de contención para evitar derrumbe de piedras.

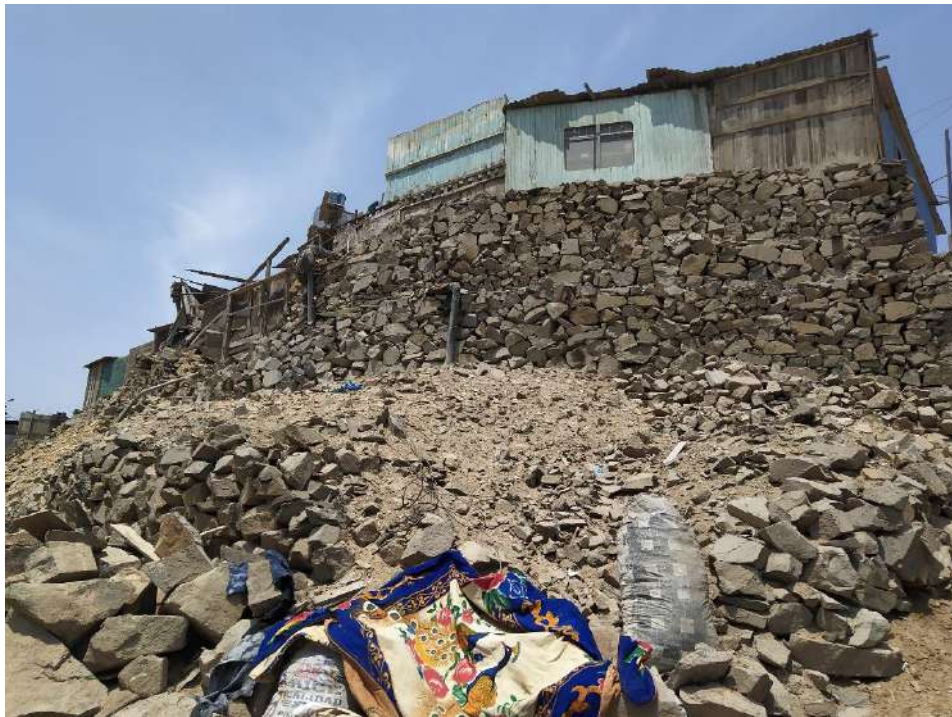
Vista de la vivienda Mz. Y13 Lt. 16B, donde se encuentra asentado en pirca y cercana a gran desnivel.

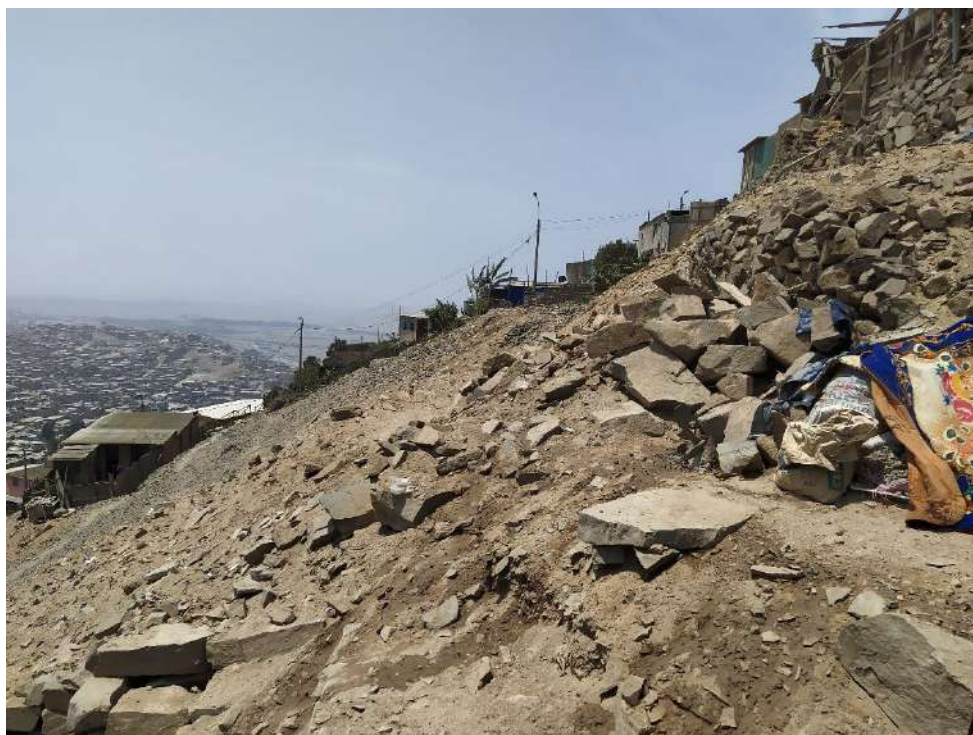
Vista de la parte posterior a la vivienda Mz. Y13 Lt. 16 B, donde se encuentra asentado en pirca y cercana a desnivel. Terreno con gran pendiente

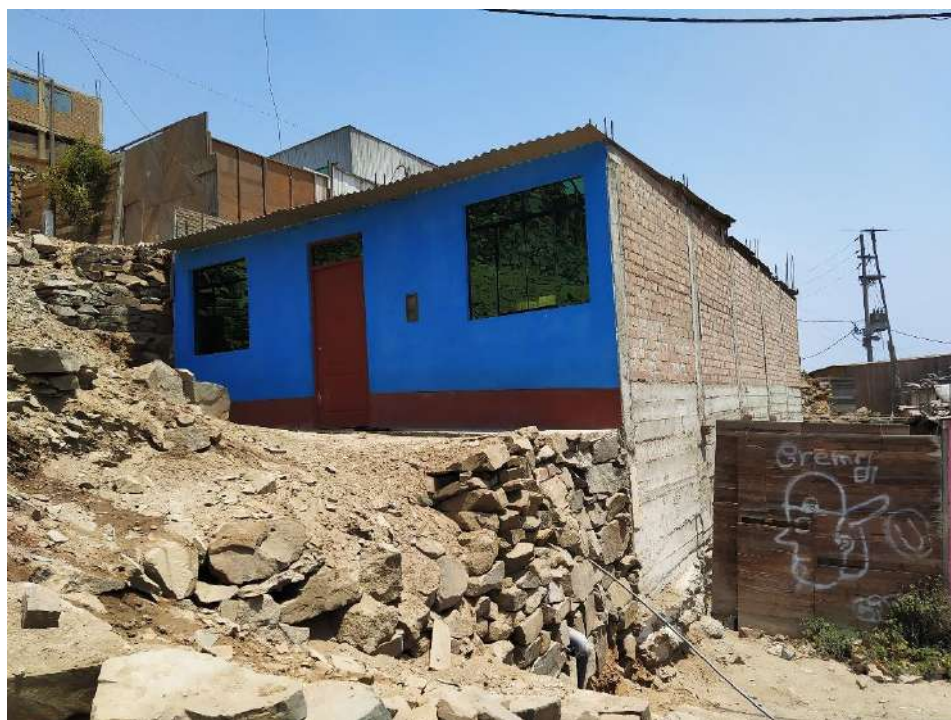
Vista del parque Y13 Lt. 16, donde se aprecia terreno inclinado. Imagen tomada desde la vivienda Mz. Y13 Lt. 15

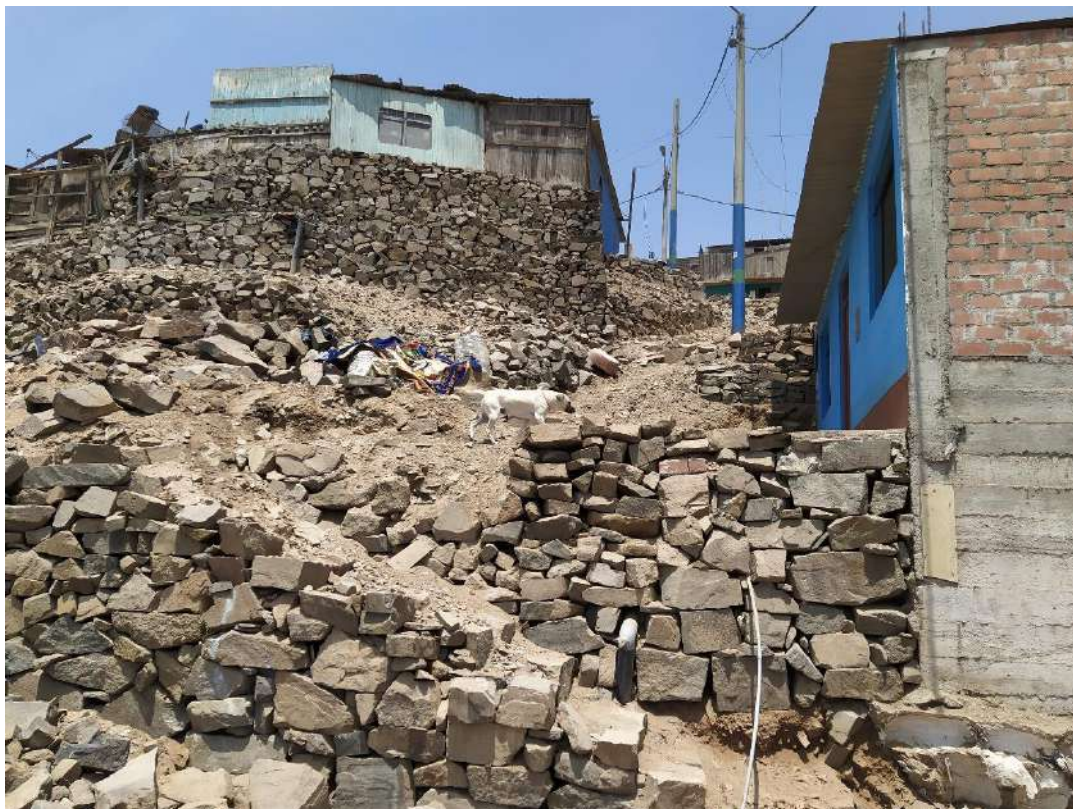
Vista de la vivienda Mz. Y13 Lt. 15, donde se encuentra asentado en pirca y cercana a desnivel.

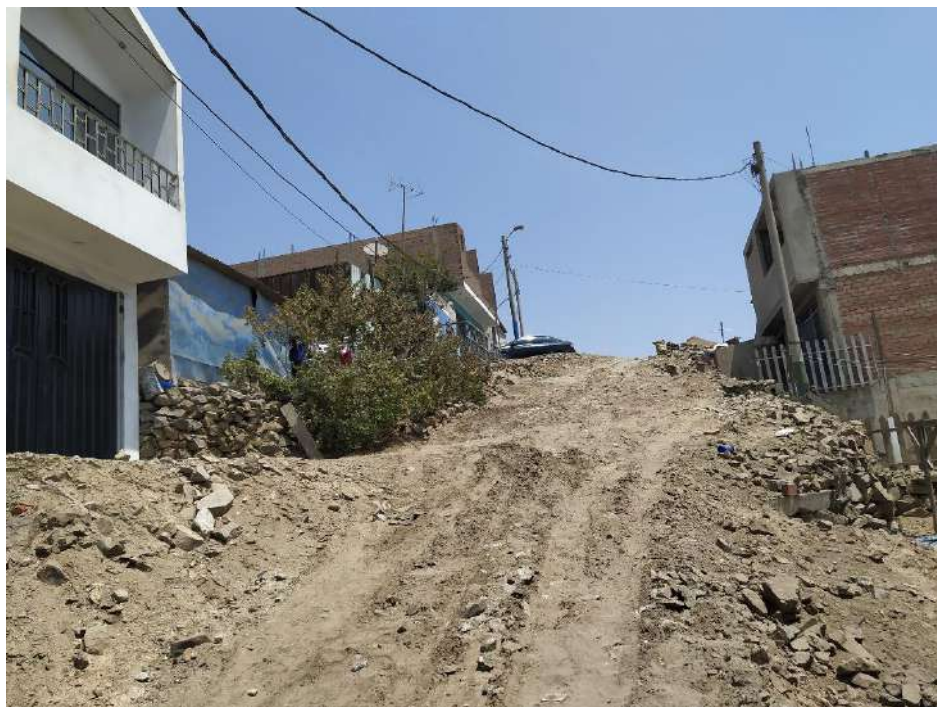
Vista del Pasaje S/N, donde se aprecia gran pendiente y la vivienda Mz. Y13 Lt. 15 del lado derecho.

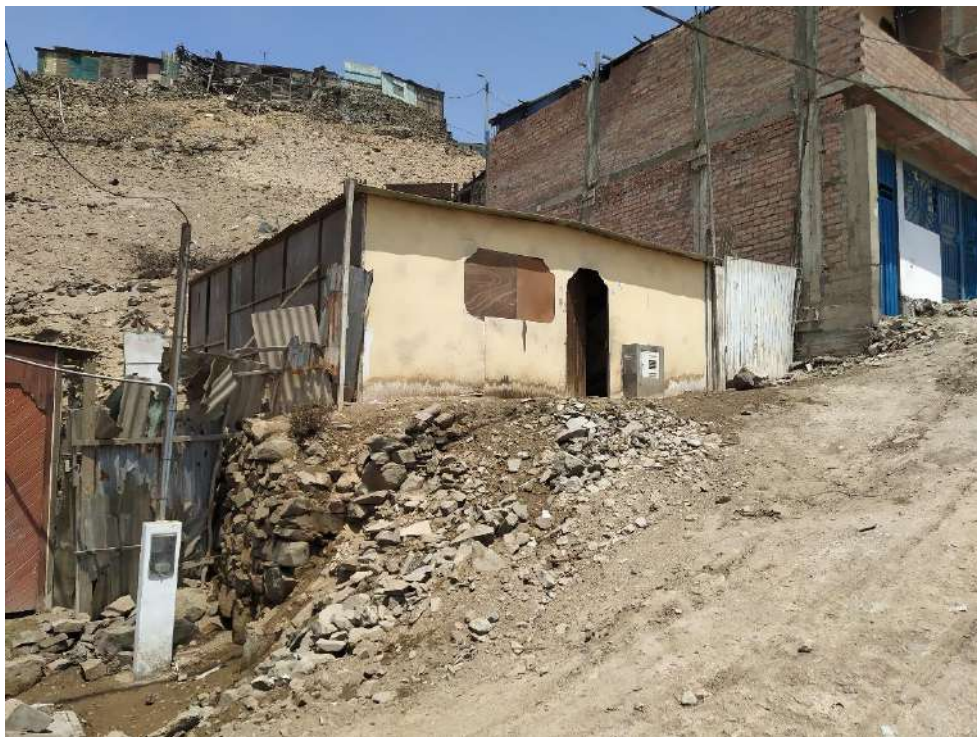
Vista del Jr. San Borja, donde se gran pendiente y la Mz. Y13 del lado izquierdo. Imagen tomada a la altura del pasaje S/N.

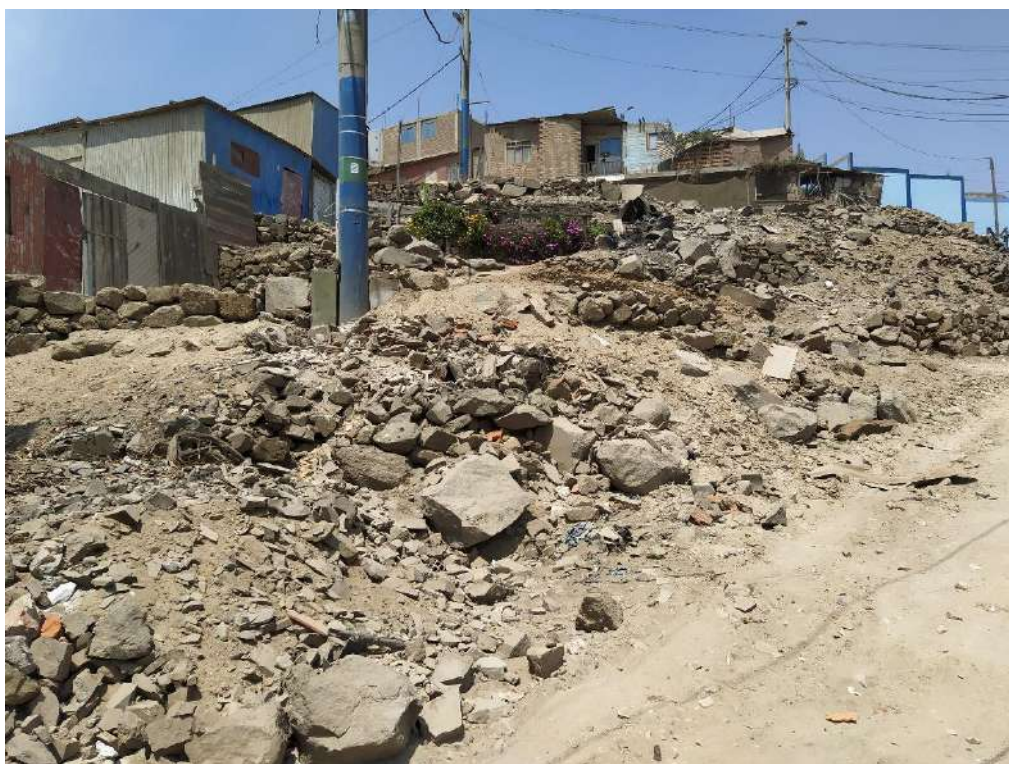
Vista de la vivienda Mz. Y13 Lt. 1, donde se encuentra asentado en pirca. Y con riesgo de sufrir deslizamiento de tierra en la parte posterior de la vivienda.

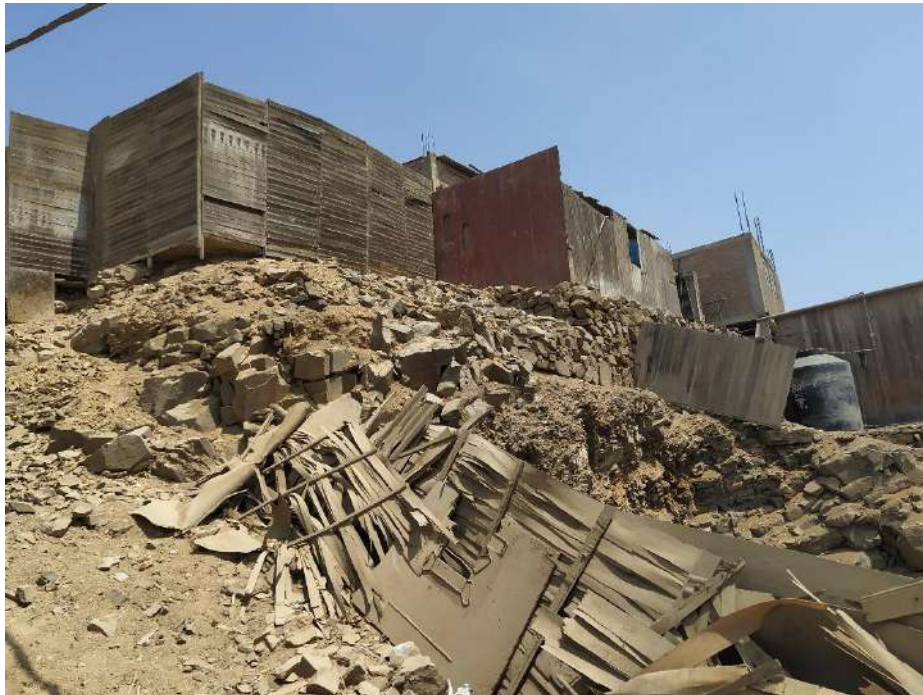
Vista de las viviendas de la Mz. Y12, donde se aprecia desnivel entre las viviendas. Imagen tomada entre las calles 25 de Mayo y Los Conquistadores.

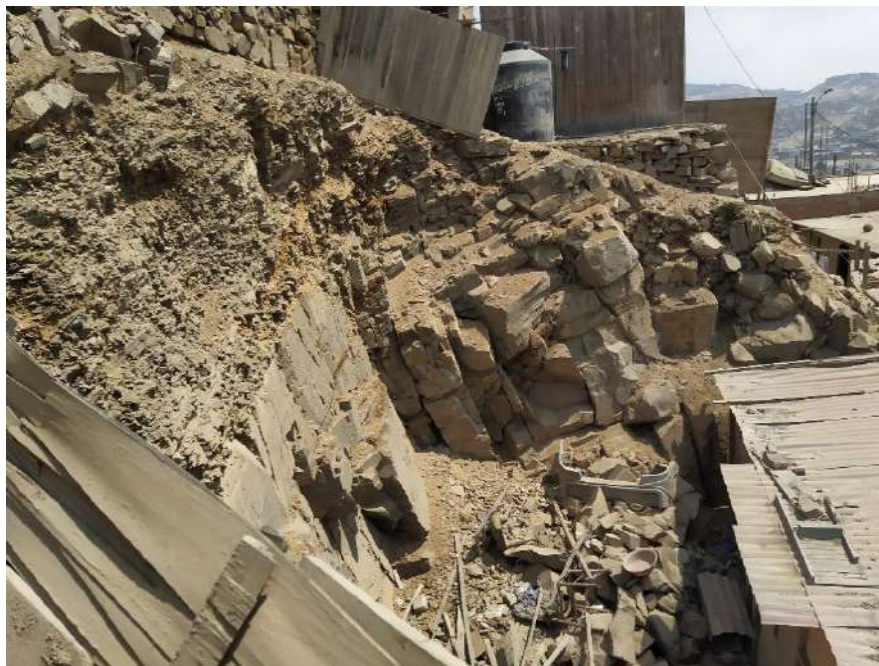
Vista posterior de la vivienda Mz. Y12 Lt. 8, donde se aprecia gran desnivel.

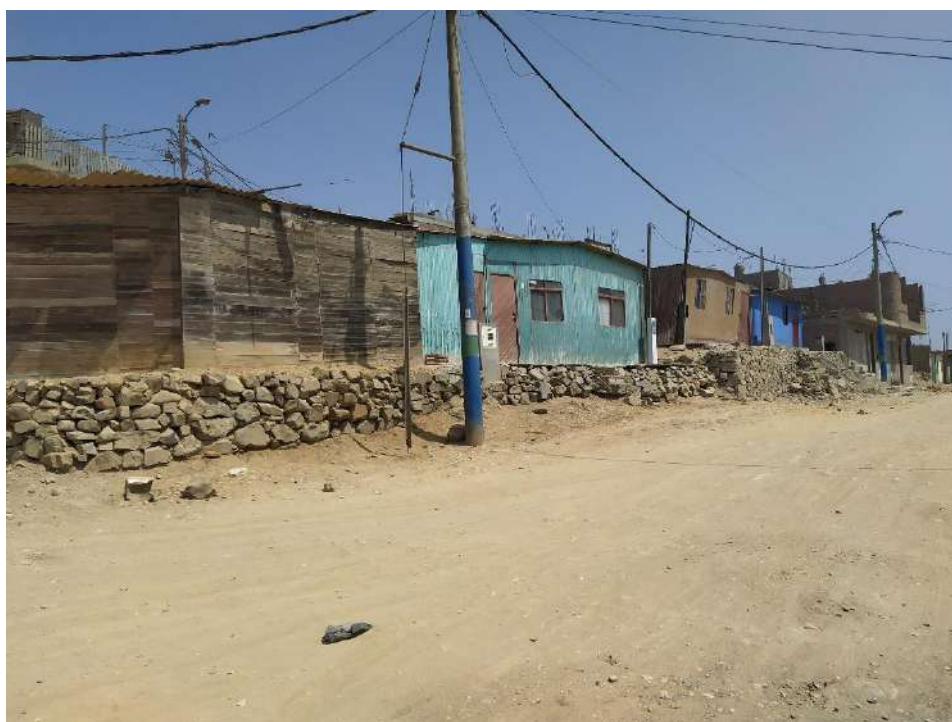
Vista del gran desnivel que presenta la parte posterior de la vivienda de la Mz. Y12 Lt. 7..

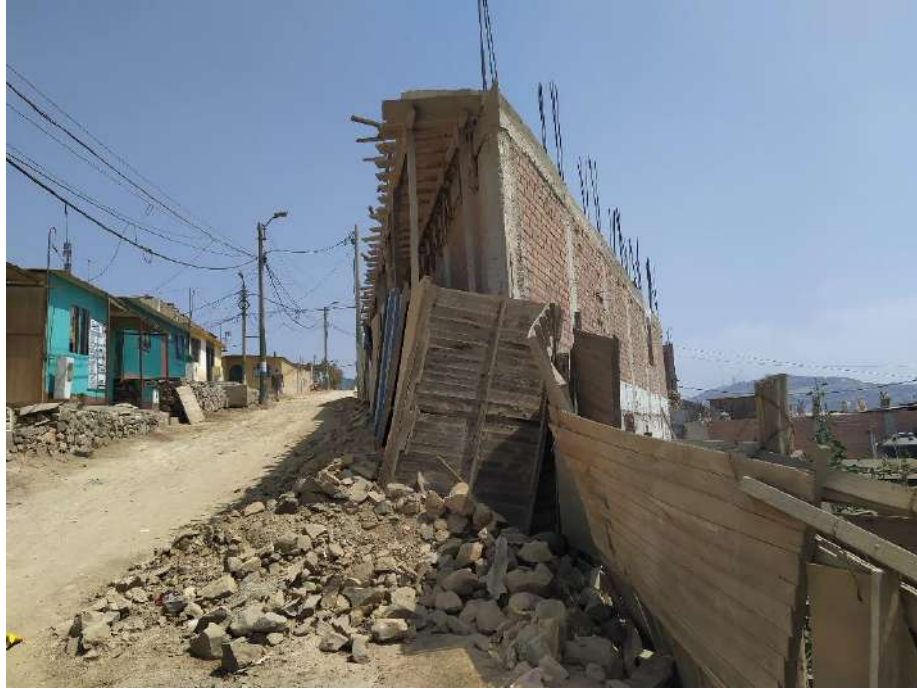
Vista de las viviendas de la Mz. Y11 donde se aprecia que están asentadas en pircas. Imagen tomada desde la Ca. 25 de Mayo.
