**INFORME DE EVALUACIÓN DE RIESGO POR SISMO EN EL  
ASENTAMIENTO HUMANO LA PAZ III ETAPA, DISTRITO DE  
VENTANILLA, PROVINCIA CONSTITUCIONAL DEL CALLAO, REGIÓN  
CALLAO**

**LA PAZ III ETAPA**

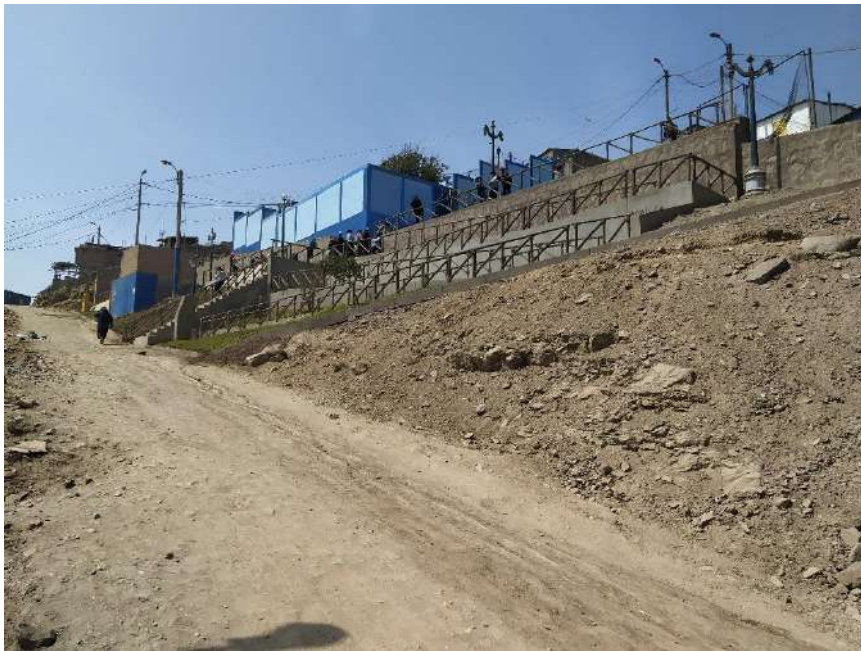
Vista de la vivienda de la Mz. Y11 Lt 7, donde no se cumple regularidad en planta según norma E 030 “Diseño Sismorresistente”.
