**Opinión Técnica N° 004-2020**

# ACTUALIZACIÓN DE LOS DIEZ POLÍGONOS PROPUESTOS COMO ZONAS DE REUBICACIÓN PARA LOS SECTORES AFECTADOS POR EL ALUVIÓN DEL 23/02/2020

Región Cusco  
Provincia La Convención  
Distrito Santa Teresa

Diciembre  
2020

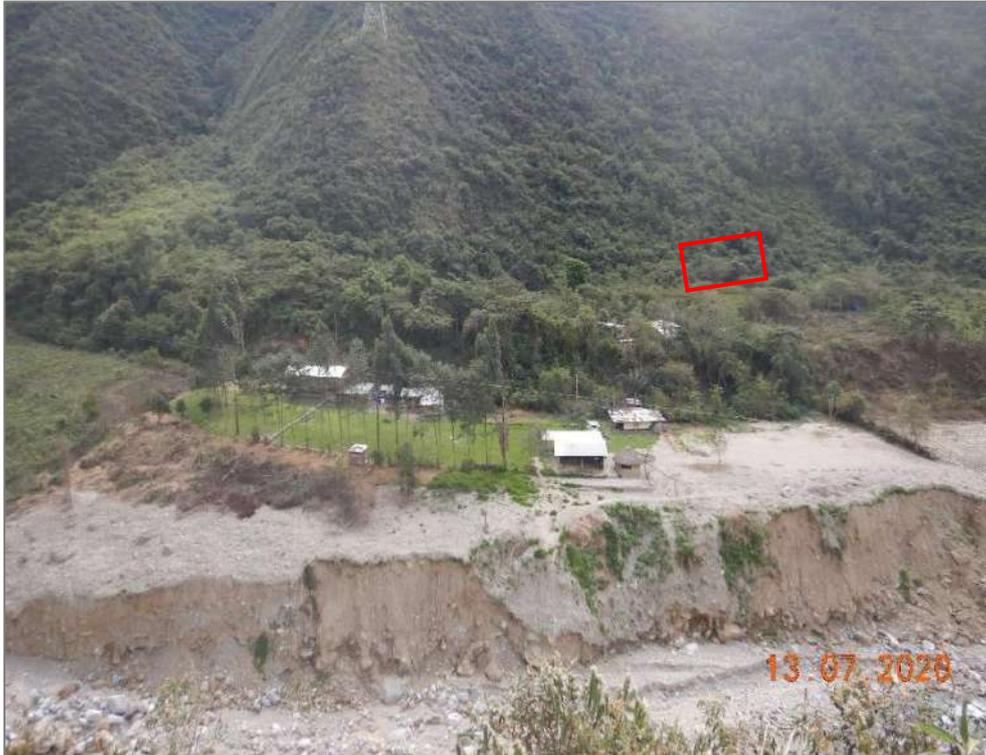
**Figura 1.** Zona de reubicación propuesta para el sector Wiñaypocco, ubicado a 118 m del cauce del río Salkantay.

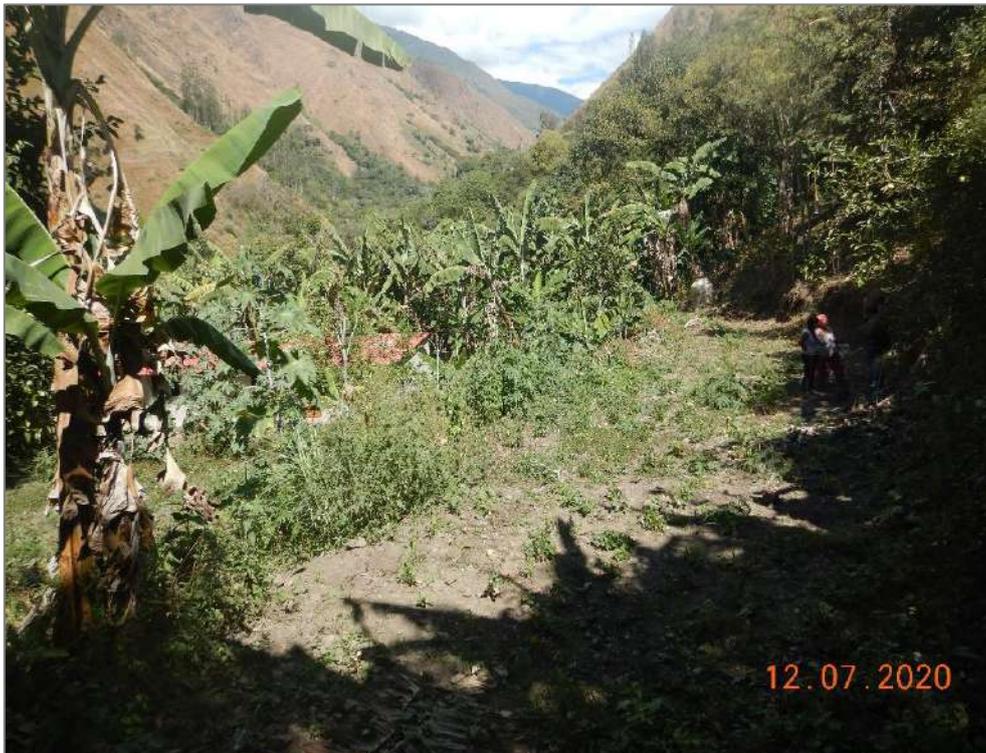
<b>SAHUINTUYOC</b>	<b>T1-Sahui</b>	759918	8544845	18 s	Grupo Ollantaytambo	Esquistos, cuarcitas y meta volcánico	Ladera de montaña metamórfica	20° a 35°	Se ubica en la margen izquierda y a 100 m del río Salkantay, acontecido el aluvión del 23/02/2020 (fotografía 1). Al noroeste del terreno se identificó una cárcava, con 80 m de ancho y 20 m de profundidad, donde, en temporada lluviosa acarrea material suelto y genera flujo de detritos. Además, en la parte superior de la ladera, se han realizado cortes de talud para el trazo de un camino carrozable. En los cortes de talud se observó derrumbes, cuyo material se depositó dentro de la cárcava.	<ul style="list-style-type: none"> <li>- Realizar un tratamiento integral de la cárcava (reforestación, sistemas de drenajes, estructuras disipadoras de energía), ubicada al noroeste del terreno T-1.</li> <li>- Realizar estudios de estabilidad de taludes, en caso se realicen modificaciones en la ladera (cortes para la construcción de viviendas).</li> <li>- Implementar sistemas de defensa ribereña en el río Salkantay, en el tramo que comprende el terreno T-1.</li> </ul>

**Fotografía 1.** Vista del terreno (T1-Sahui) propuesta como zona de reubicación en el sector Sahuintuyoc, se encuentra a 100 m del cauce del río Salkantay.

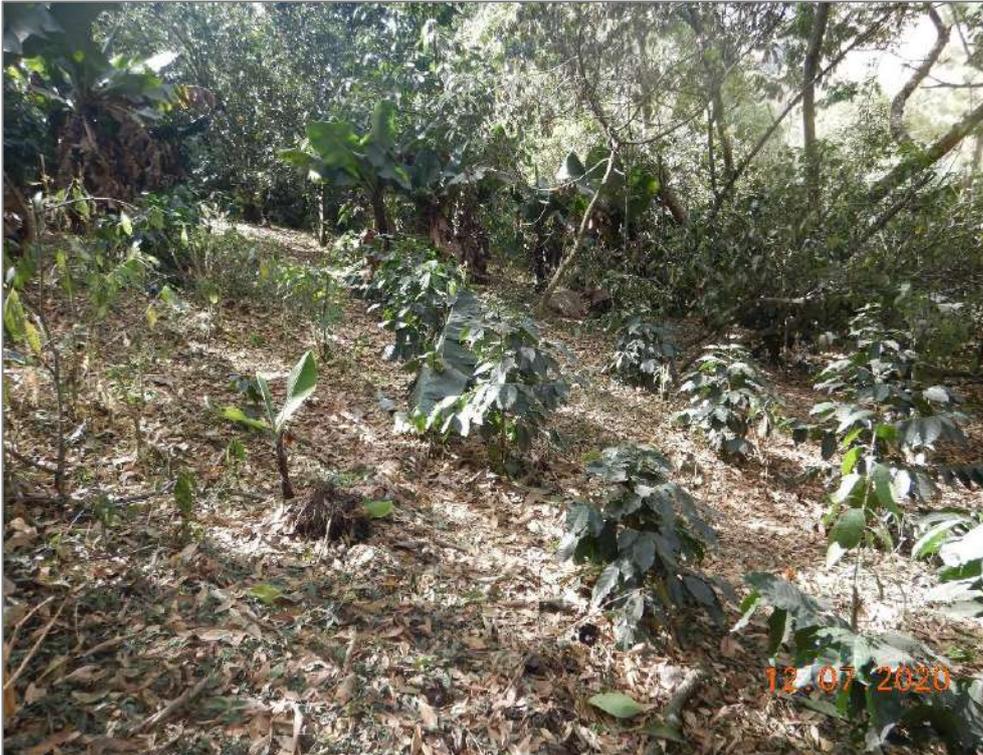
<b>T2-Sahui</b>	759919	8545299	18 s	Depósito coluvial	Conformado por fragmentos de roca de composición metamórfica, de 0.5 a 1 m de diámetro, inmersos en matriz areno – limosa.	Vertiente coluvial	25°	Se ubica en la margen izquierda y a 103 m del río Salkantay, acontecido el aluvión del 23/02/2020 (fotografía 2). Se observó bloques caídos de hasta 1 m de diámetro, debido al corte de talud realizado para el nuevo trazo de camino carrozable. Se ubica a 103 m del cauce del río Salkantay, acontecido el aluvión del 23/02/2020	<ul style="list-style-type: none"> <li>- Estabilizar el talud en el nuevo trazo del camino carrozable, para mitigar caída de rocas.</li> <li>- Implementar sistemas de defensa ribereña en el río Salkantay, en el tramo que comprende el terreno T-2.</li> </ul>
<b>LIMONPATA</b>	<b>T1-Limo</b>	760486	8546043	18 s	Grupo Ollantaytambo Depósito coluvial	Meta volcánico, cuarcita, mármol y esquistos. Por sectores se encuentra cubierto por depósitos coluviales de composición metamórfico, envueltos en matriz areno - limoso	Lomada modelada en roca metamórfica	15° a 25°	Al sureste de la zona, a 80 m aproximadamente se identificó procesos de erosión de ladera en cárcavas, con 10 m de ancho en su parte central. Además, se observó bloques caídos con diámetros de hasta 2 m, según manifiestan los pobladores, este proceso ocurrió en los años 90 (figura 2).	<ul style="list-style-type: none"> <li>- Realizar un tratamiento integral de las zonas de carcavamiento (reforestación, sistemas de drenajes, estructuras disipadoras de energía), ubicados aproximadamente a 80 m del terreno T-1.</li> <li>- Realizar estudios de estabilidad de taludes, en caso se realicen modificaciones en la ladera (cortes para la construcción de viviendas).</li> </ul>

**Fotografía 2.** Vista del terreno (T2-Sahui) propuesto como zona de reubicación en el sector Sahuintuyoc, se encuentra a 103 m del cauce del río Salkantay.

3. Debido a la configuración morfológica de la zona, en los terrenos de los sectores Tambo (T1-Tam), Wiñaypocco (T1-Wiñ), Churubamba (T1-Chur) y Sahuintuyoc (T2-Sahui) se permite sólo la construcción de una o dos viviendas.

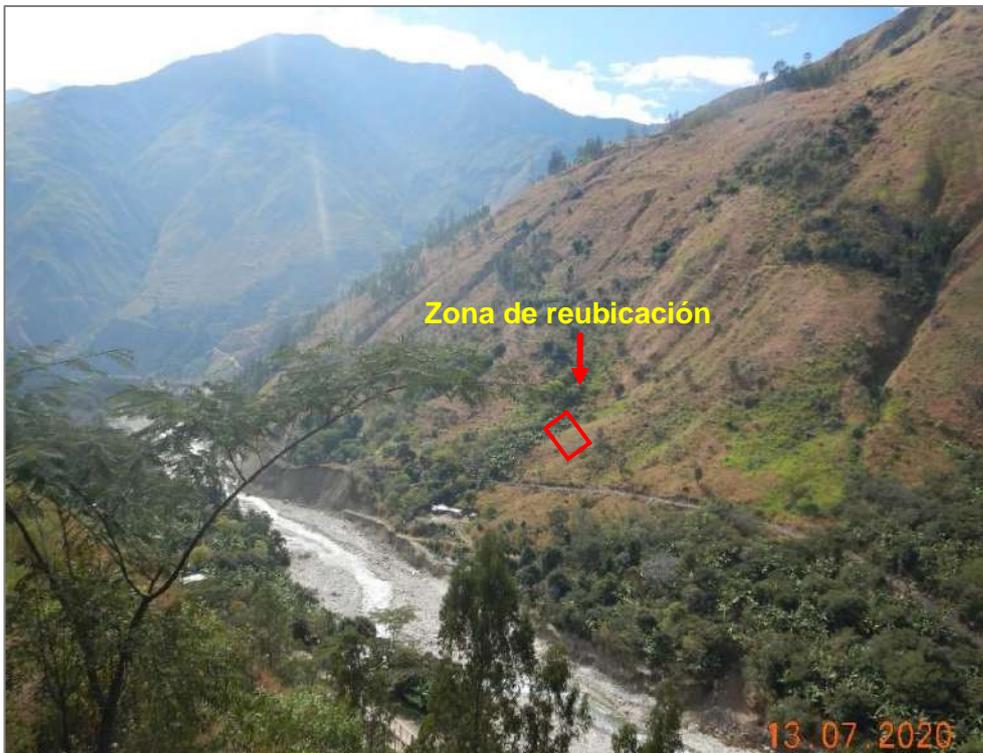
**Figura 2.** Vista panorámica del terreno de reubicación propuesto para el sector Limonpata.
