Opinión Técnica N° 006-2021

EVALUACIÓN DE PELIGROS GEOLÓGICOS EN EL SECTOR CHAQUIORCCO

Región Cusco
Provincia La Convención
Distrito Santa Teresa

Junio
2021

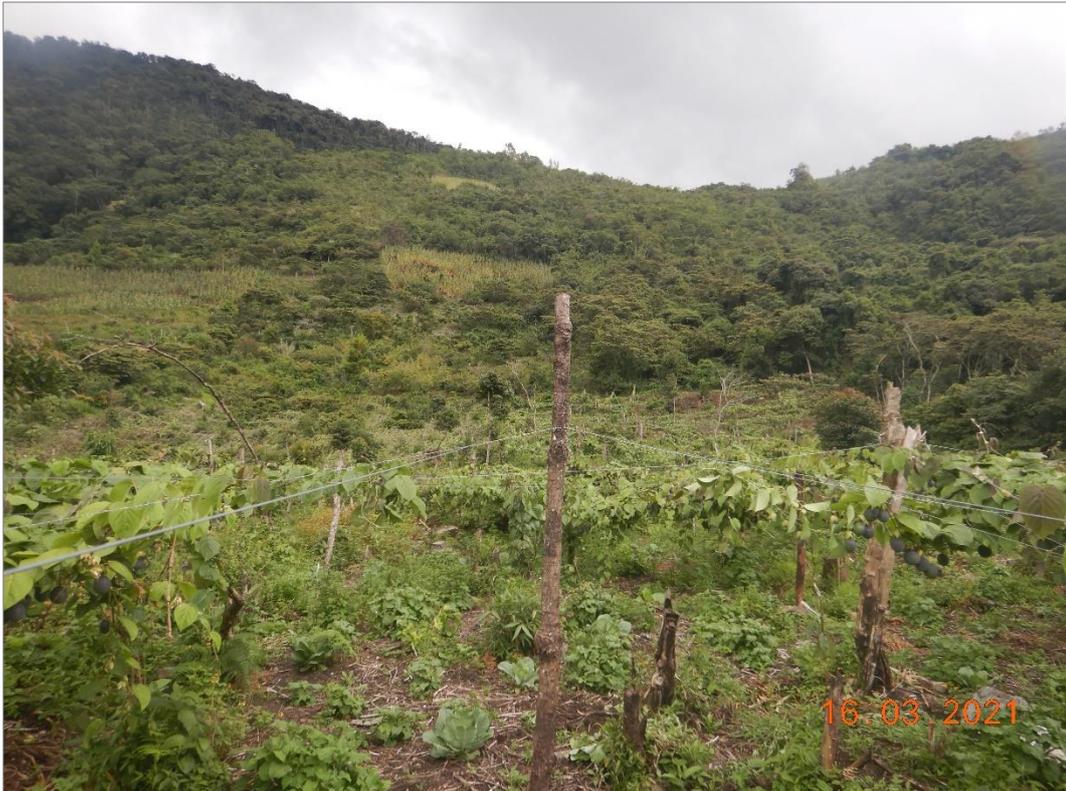
El terreno de acogida 1 comprende un área de 42207.62 m², se ubica sobre rocas metamórficas del Complejo Iscaybamba, conformado por meta volcánicos y cuarcitas; este último se encuentra medianamente fracturada y ligeramente meteorizada. Además, se encuentra coberturas por escasos bloques de roca metamórfica, con diámetros que varían de 0.2 a 0.8 m, de formas subangulosas, inmersos en matriz areno – arcillosa (fotografía 1).

Fotografía 1. Terreno 1 propuesto como zona de reubicación. Fuente: Choquenaira & Prudencio, 2021.

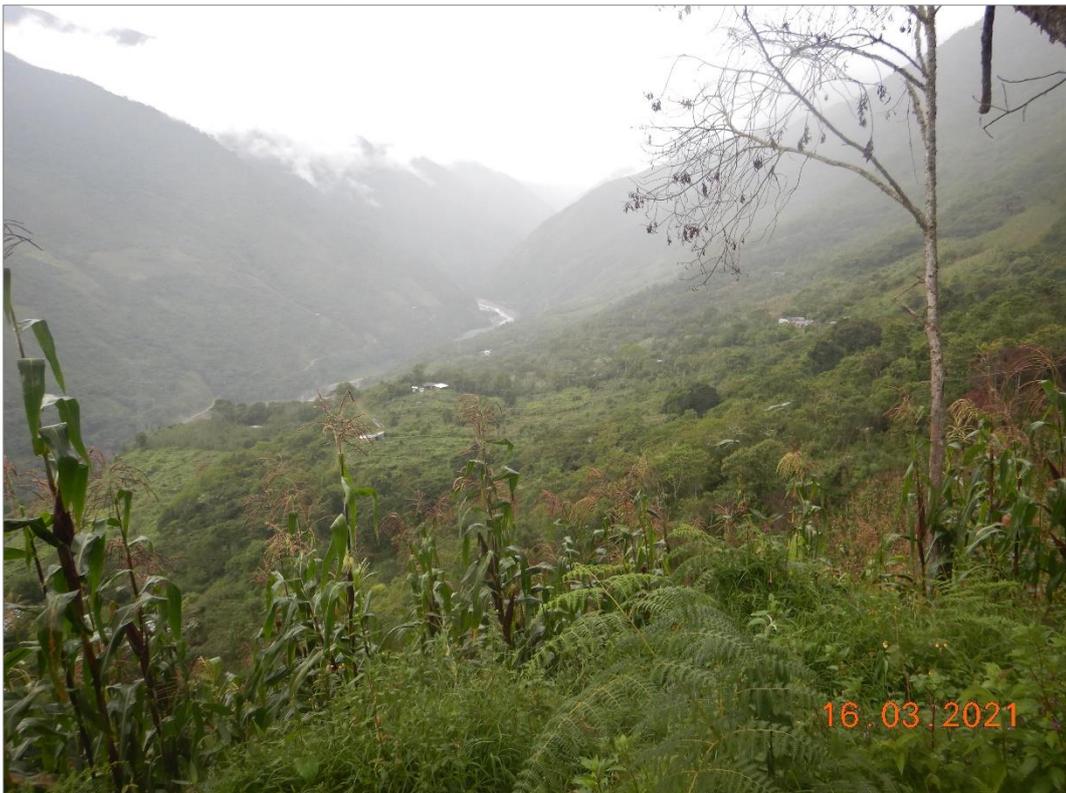
Por el lado noroeste, se encuentra circundada por montañas modeladas en rocas metamórficas, con pendientes comprendidas entre 17° a 45° (fotografía 2), este último, en temporada lluviosa, podría facilitar el escurrimiento superficial del agua de precipitación pluvial y el arrastre del material suelto disponible en las laderas, generando la ocurrencia de deslizamientos y derrumbes.

Fotografía 2. Vista panorámica del terreno 1, cuyas laderas presentan pendientes que varían de 17° a 45°. Fuente: Choquenaira & Prudencio, 2021.

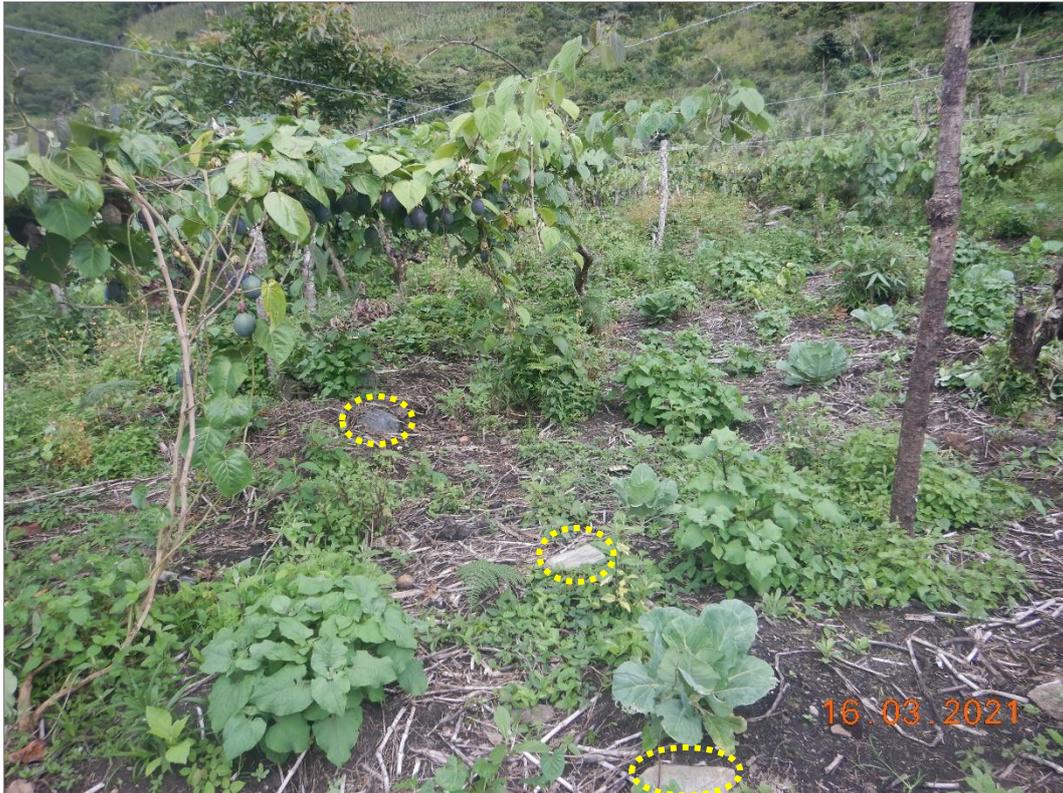
En la superficie del terreno 1, se evidenció escasos bloques sueltos, con diámetros de 0.5 m en promedio (figura 2).

Figura 2. Vista del terreno 1, con bloques sueltos de formas angulosas y diámetros que varían de 0.2 m a 0.8 m. Fuente: Choquenaira & Prudencio, 2021.

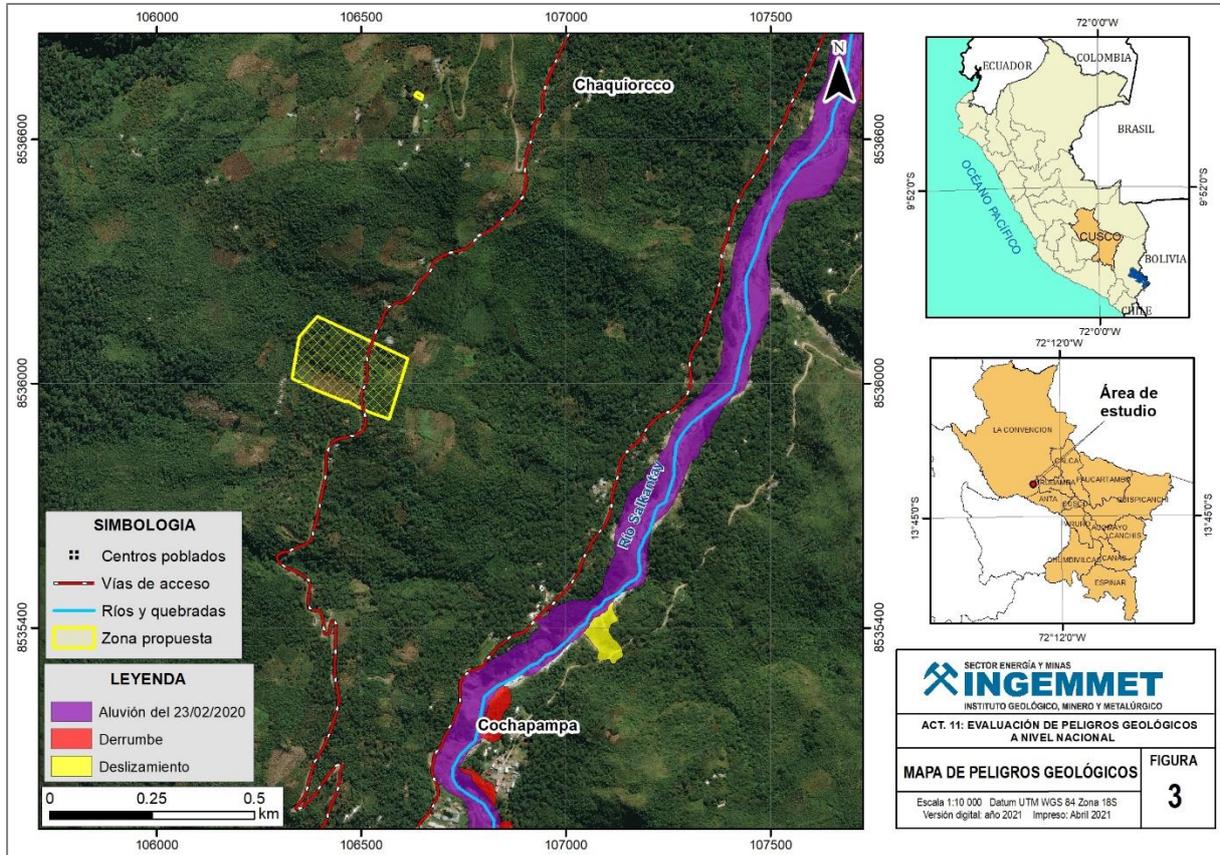
Cabe mencionar que, la existencia de lagunas represadas de forma natural (morrenas) en la subcuenca del Salkantay, representan peligro alto a la ocurrencia de aluviones y/o huaicos, debido al probable desembalse o ruptura del dique natural, como lo acontecido el 23 de febrero del 2020 (figura 3), donde el aluvión con origen en la laguna Salkantaycocha, recorrió alrededor de 38 km desde el desembalse hasta la desembocadura en el río Vilcanota (1485 m s.n.m.), en cuyo trayecto ensanchó y erosionó el lecho del río Salkantay. Además, afectó infraestructura vial (puentes y carreteras) y viviendas ubicadas contiguas al cauce del río Salkantay.

Figura 3. Cartografía de peligros geológicos en los terrenos de reubicación.
