Informe Técnico N° A7155

EVALUACIÓN DE PELIGROS GEOLÓGICOS POR MOVIMIENTOS EN MASA EN EL ÁREA URBANA DE PACAIPAMPA

Región Piura
Provincia Ayabaca
Distrito Pacaipampa

MAYO
2021

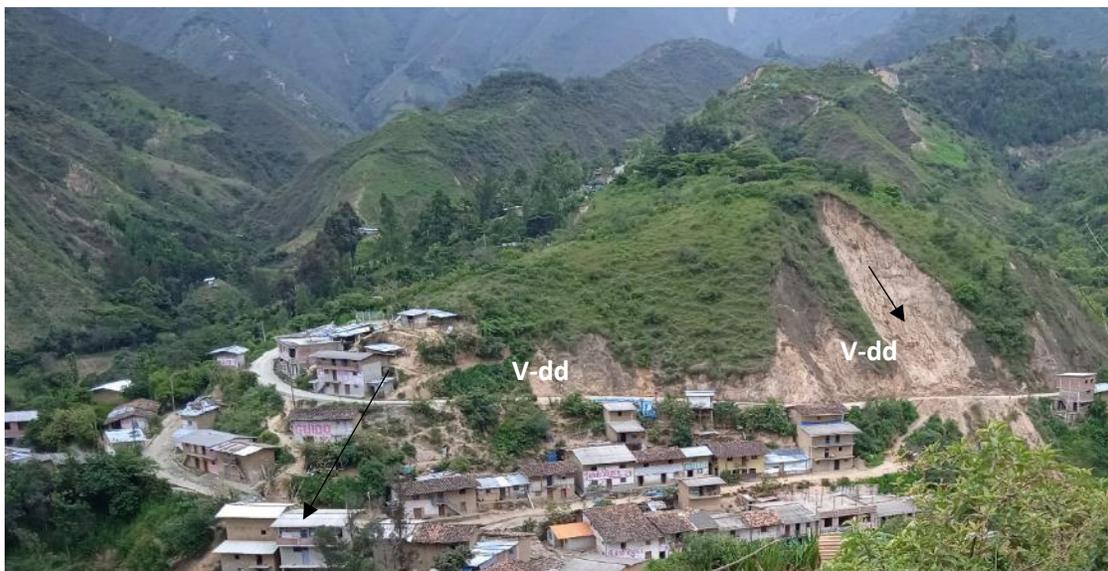
Figura 11. Vista de los depósitos de deslizamientos con procesos de cárcavas.

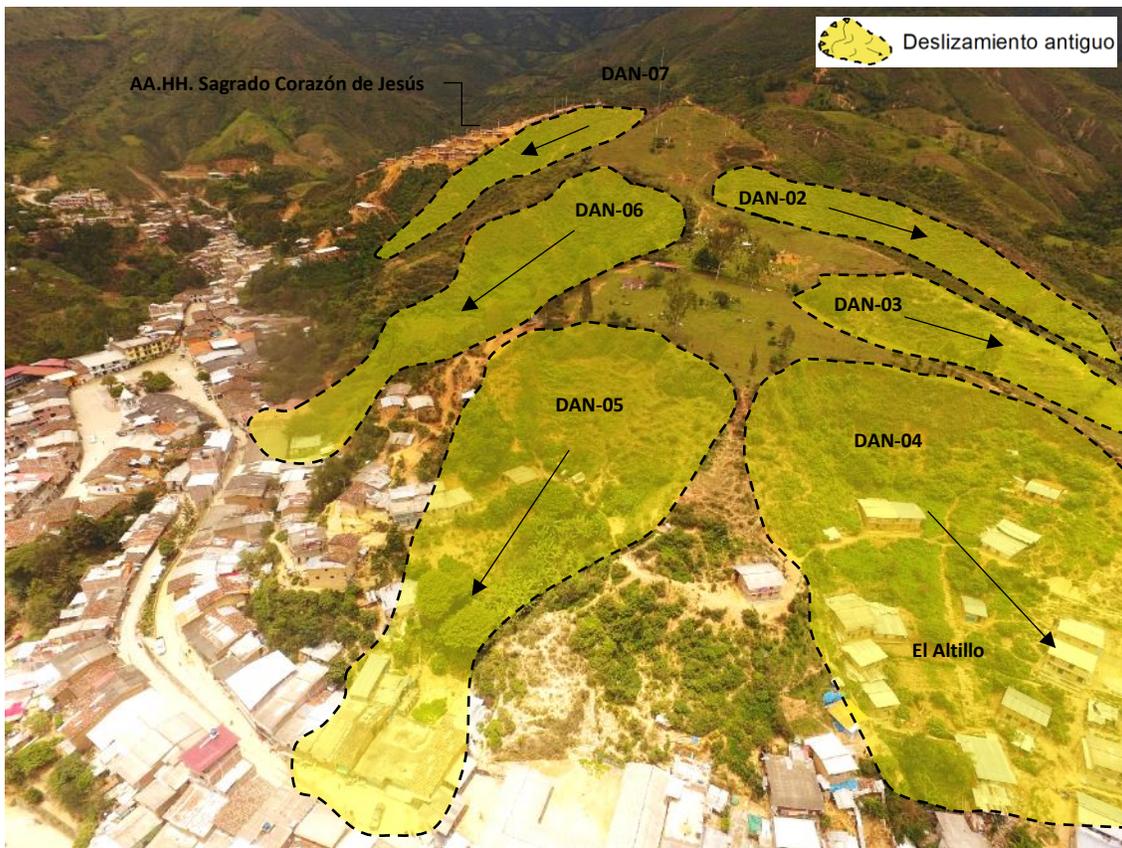
- Los escarpes de los deslizamientos se ubican sobre elevaciones entre 2014 y 2041 m s.n.m. y se desplazan hasta los 1972 m s.n.m.
- La longitud máxima y mínima de los escarpes llega a 351 m y 111 m, el desnivel promedio entre la corona y el pie de los deslizamientos se han estimado en 240 m.
- El área total afectada: 10 ha de la cuales pueden extenderse a 22 has donde se han proyectado formación de nuevos escarpes.
- Salto de falla principal: 5 m.
- Largo y ancho de los deslizamientos de las zonas afectadas: 315 m y 130 m.
- Volumen desplazado: 31 220 m³.

Figura 14. Vista panorámica de los deslizamientos ubicados entre el AA.HH. Sagrado Corazón y el sector El Altillo, coordenadas 9447554N y 647452E.

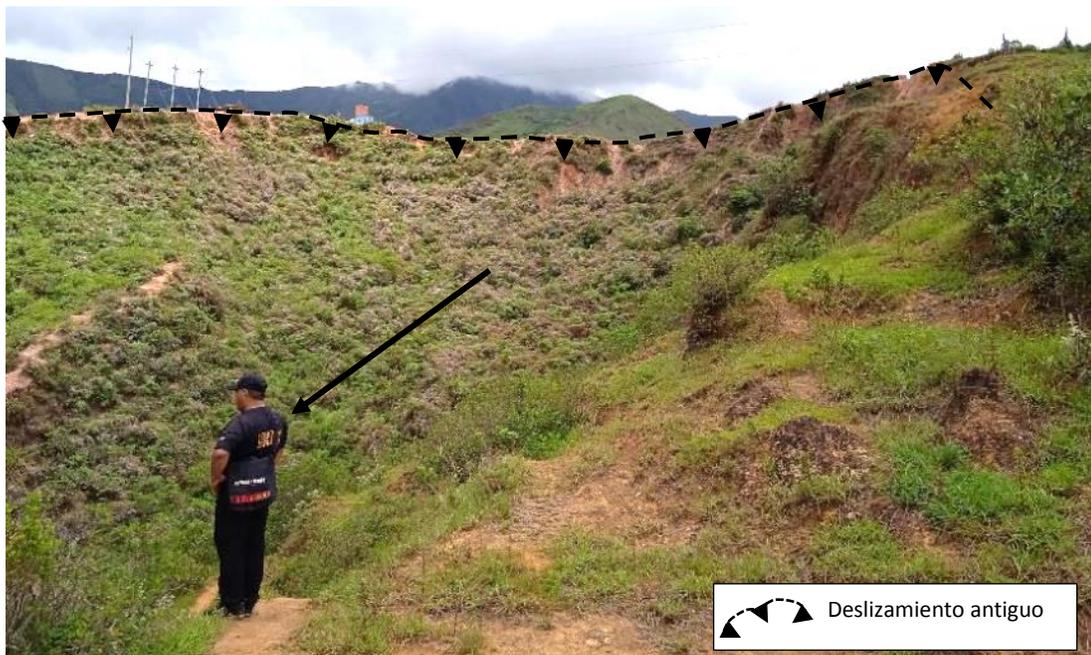
Figura 15. DAN 07, deslizamiento antiguo al límite del perímetro del área una del AA.HH. Sagrado Corazón de Jesús, coordenadas 9447387N y 647654E

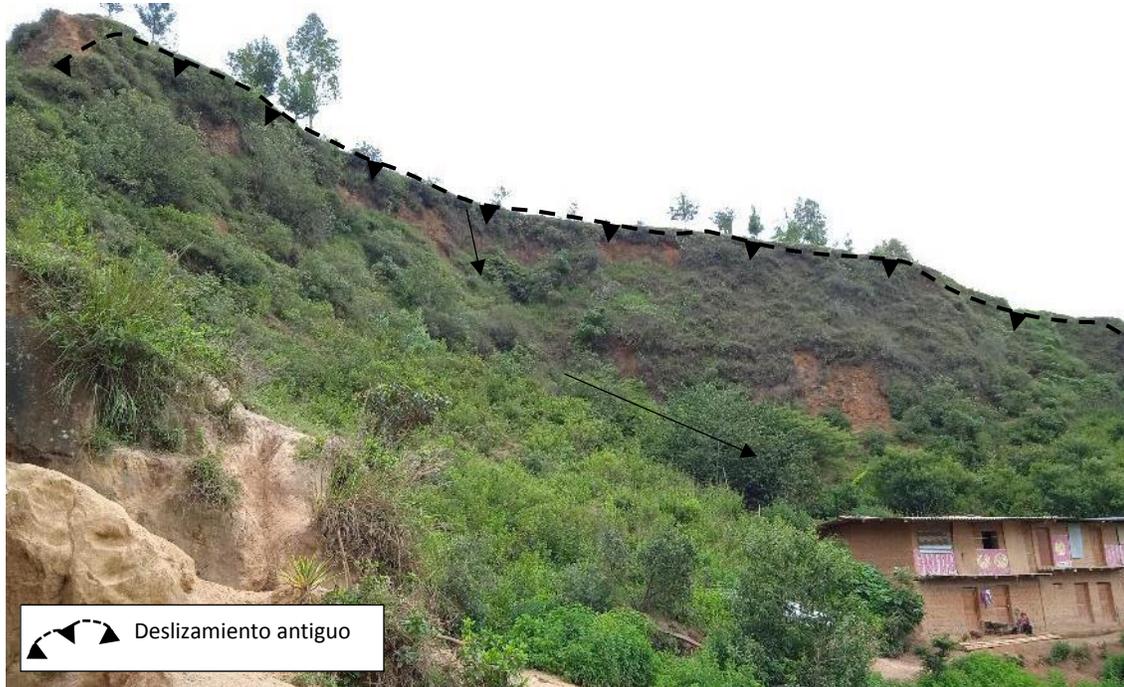
Los escarpes se ubican a menos de 10 m de las viviendas, la mayoría de ellas se asientan sobre terrazas que han modificado el talud de la ladera, el principal material de construcción es el adobe o quincha con armazón de madera (figura 16 y 17).

Figura 16. DAN 03, deslizamiento antiguo en el sector El Altillo en las coordenadas 9447655N y 647420E.

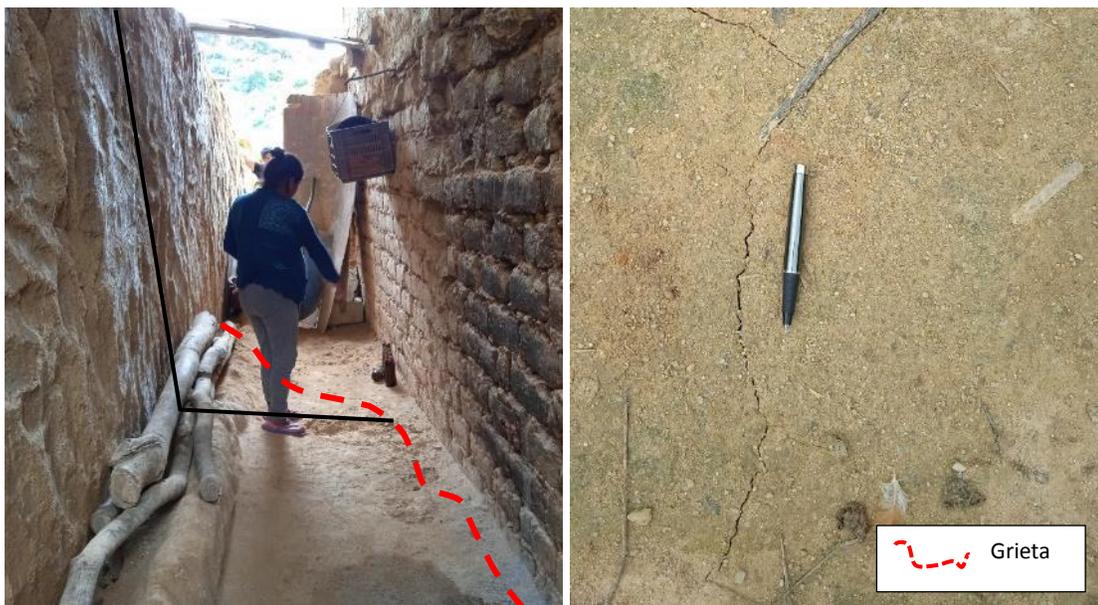
Figura 17. Grietas observadas en el interior de las viviendas, coordenadas 9447643N y 647400E.

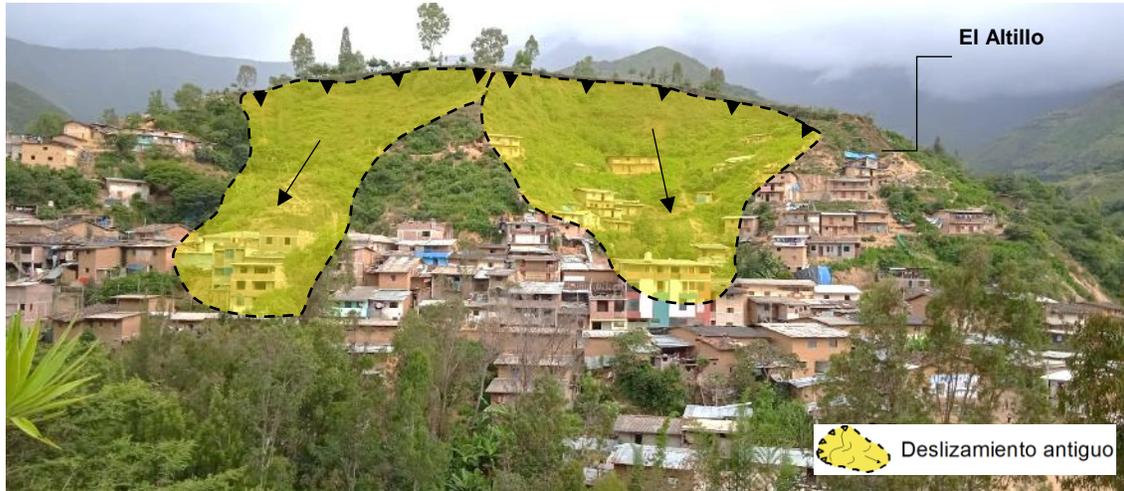
Se han observado en campo grietas longitudinales a lo largo de las vías de acceso, pisos de viviendas y patios donde por lo general se evidenció presencia de humedad. La

seguridad física de las viviendas se ve comprometida, la mayoría tienen dos (02) niveles del mismo material, que ante un colapso por sismo incrementaría los daños (figura 18).

Figura 18. Vista panorámica de las zonas afectadas por deslizamientos antiguos ubicados en las coordenadas 9447641N y 647413E.

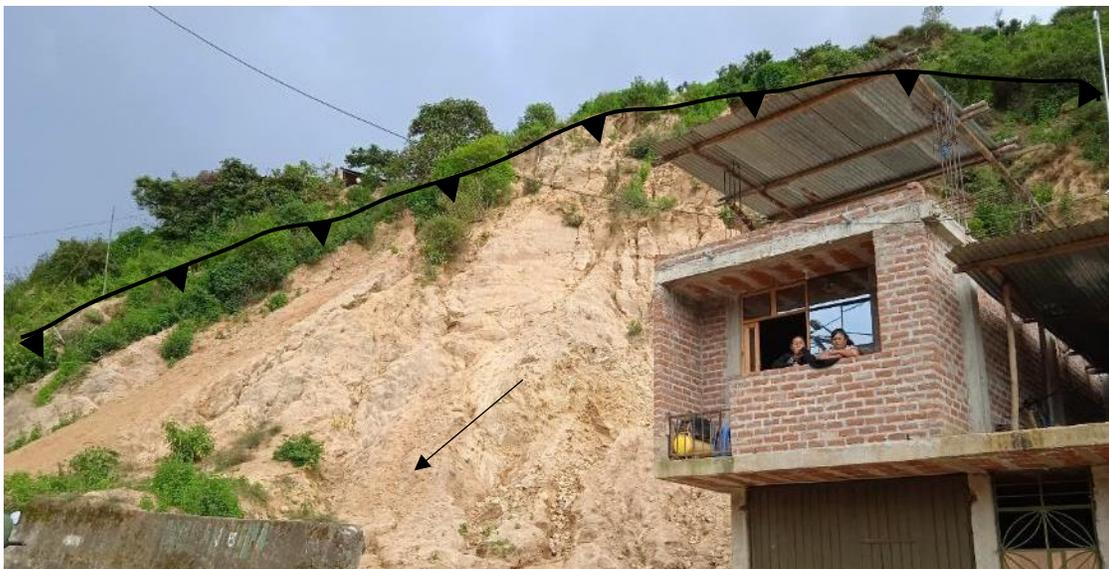
El deslizamiento ocurrido en el mes de marzo del 2017, afectó varias viviendas ubicadas en la calle La Unión, ingreso principal al área urbana del distrito de Pacaipampa, este proceso de remoción en masa desplazó una cantidad considerable de materiales hacia la calle principal interrumpiendo el paso vehicular y peatonal, una vivienda fue destruida completamente quedando inhabitable (figura 19).

Figura 19. Vista frontal desde la calle La Unión donde 5 viviendas fueron afectadas por el deslizamiento.

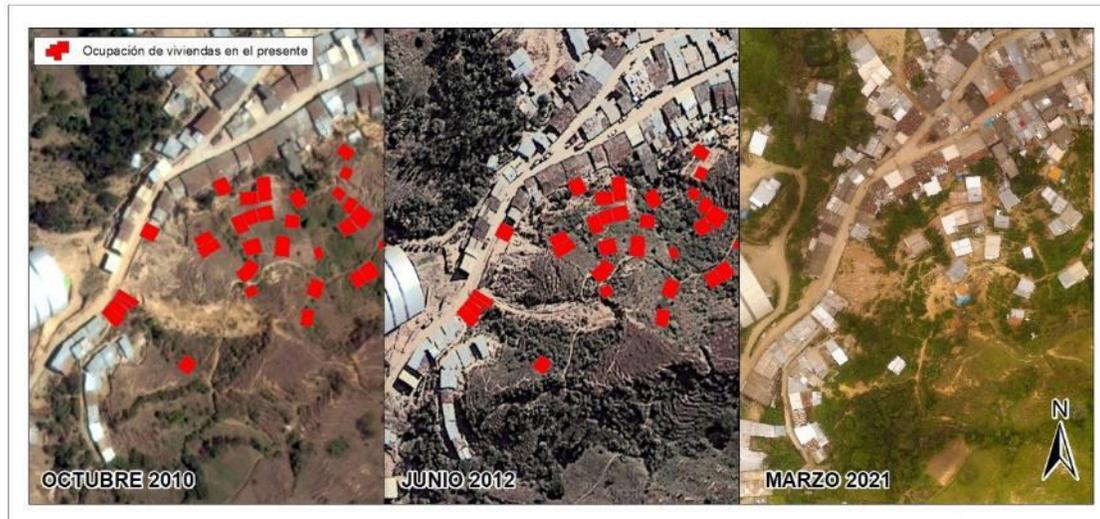
Se recopilaron imágenes satelitales disponibles del año 2010, 2012 y se realizó el levantamiento fotogramétrico con drone donde se obtuvo una ortofoto de alta resolución, en la comparación se observó la ocupación indiscriminada de las viviendas en la ladera este en el cerro El Altillo (figura 20).

Figura 20. Imágenes satelitales 2010, 2012 y 2021 en el sector El Altillo.

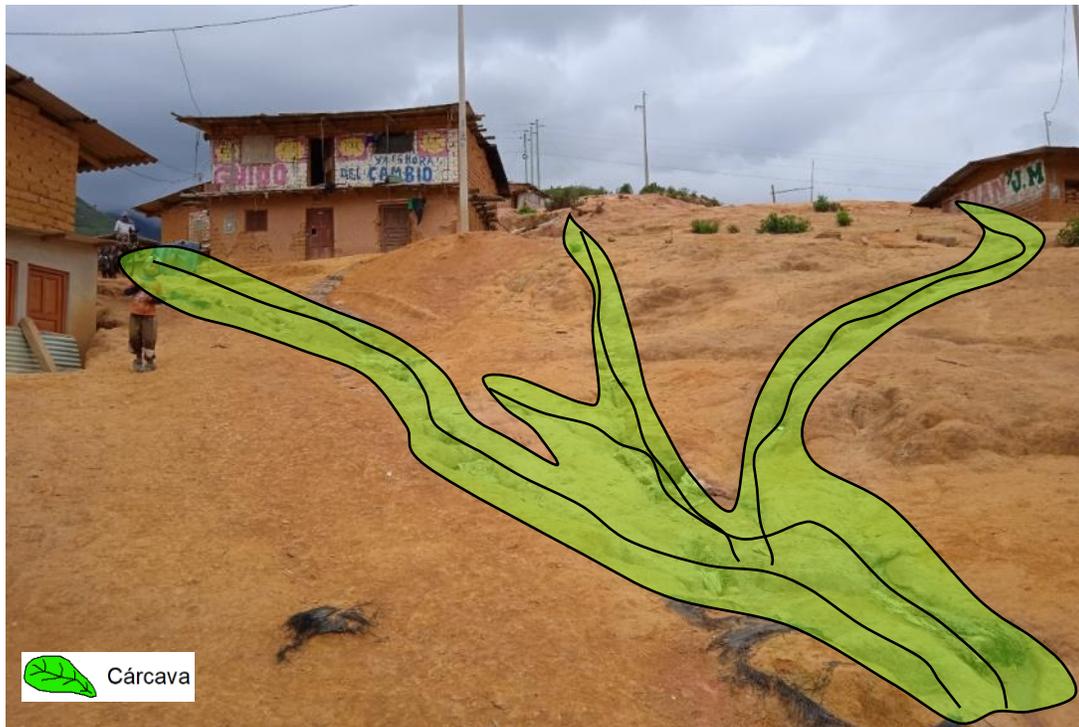
- El área afectada entre el área urbana de Sagrado Corazón y el sector El Altillo alcanza 1.9 ha.
- Estado de evolución avanzado debido al ancho y profundidad de las cárcavas.
- Longitud máxima: 106 m.
- Ancho máximo: 0.50 m y profundidad: 0.30 m.
- Las cárcavas afectan viviendas, vías calles y laderas con pendiente moderada.
- Causa principal de erosión: ausencia de drenaje pluvial y suelos poco compactos susceptibles a erosión.

Figura 21. Vista de calles en el AA.HH. Sagrado Corazón en las coordenadas 9447408N y 647800E

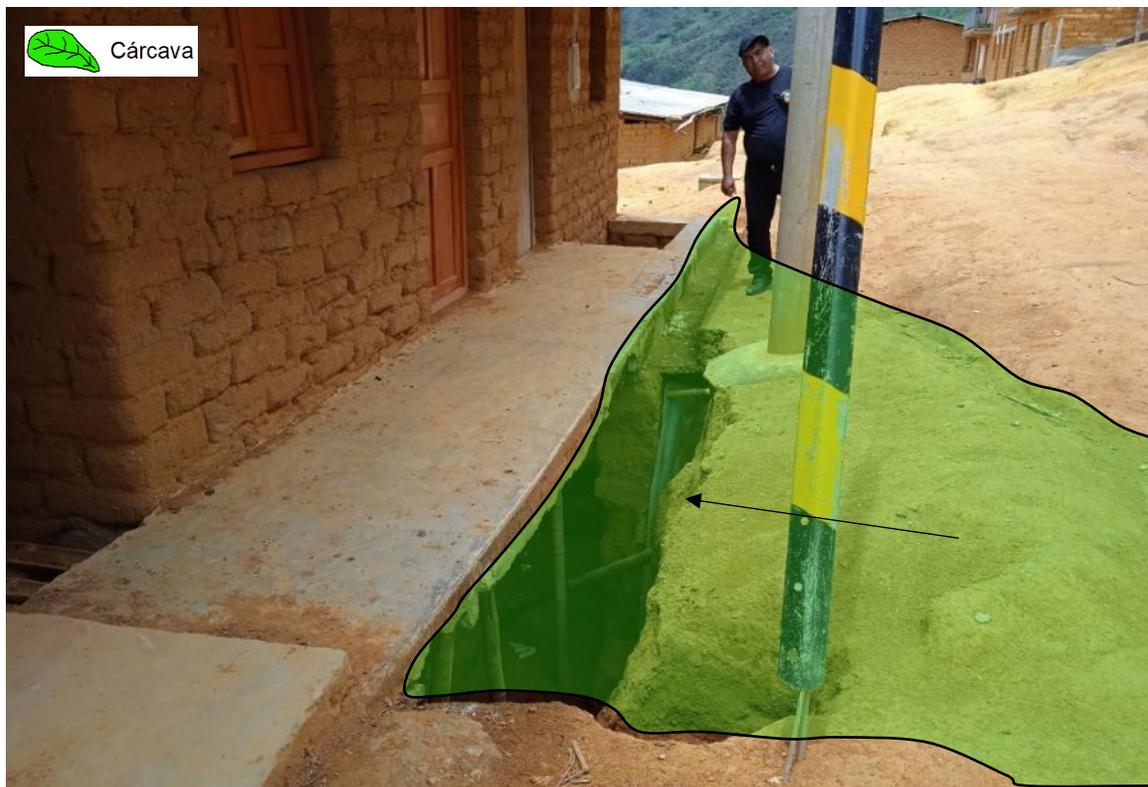
Figura 22. Vivienda afectada por procesos de erosión en las coordenadas 9447405N y 647751E.

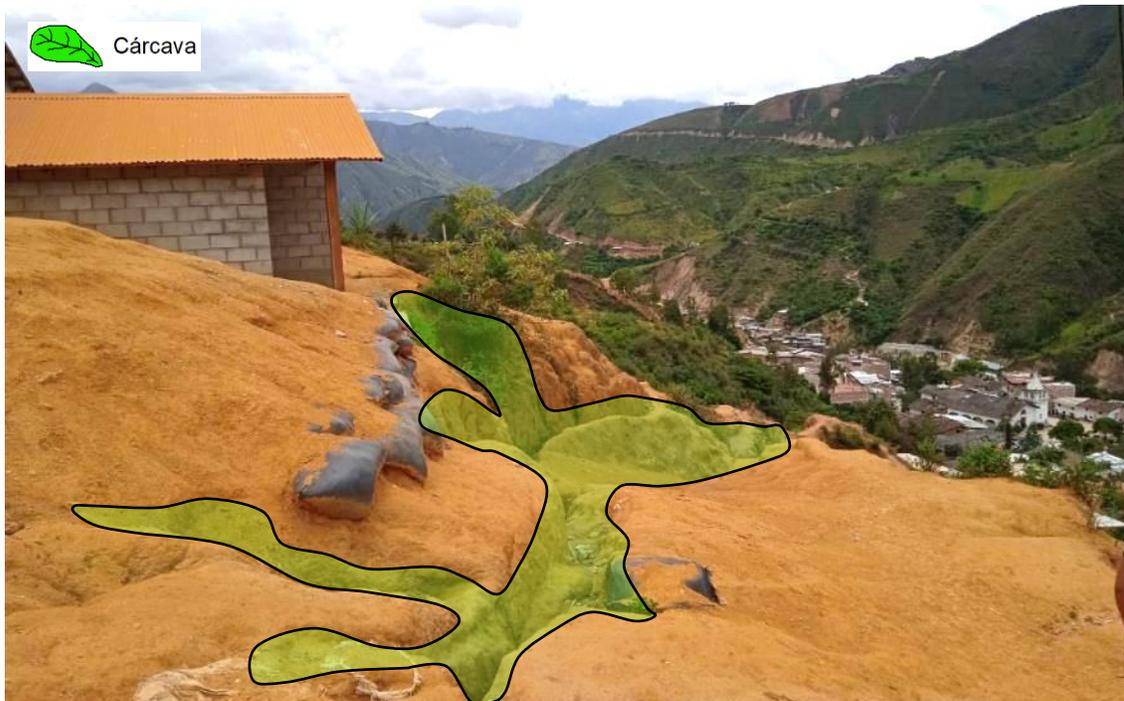
Figura 23. Laderas próximas al área urbana de Pacaipampa afectadas por cárcavas, coordenadas 9493135N y 633906E.

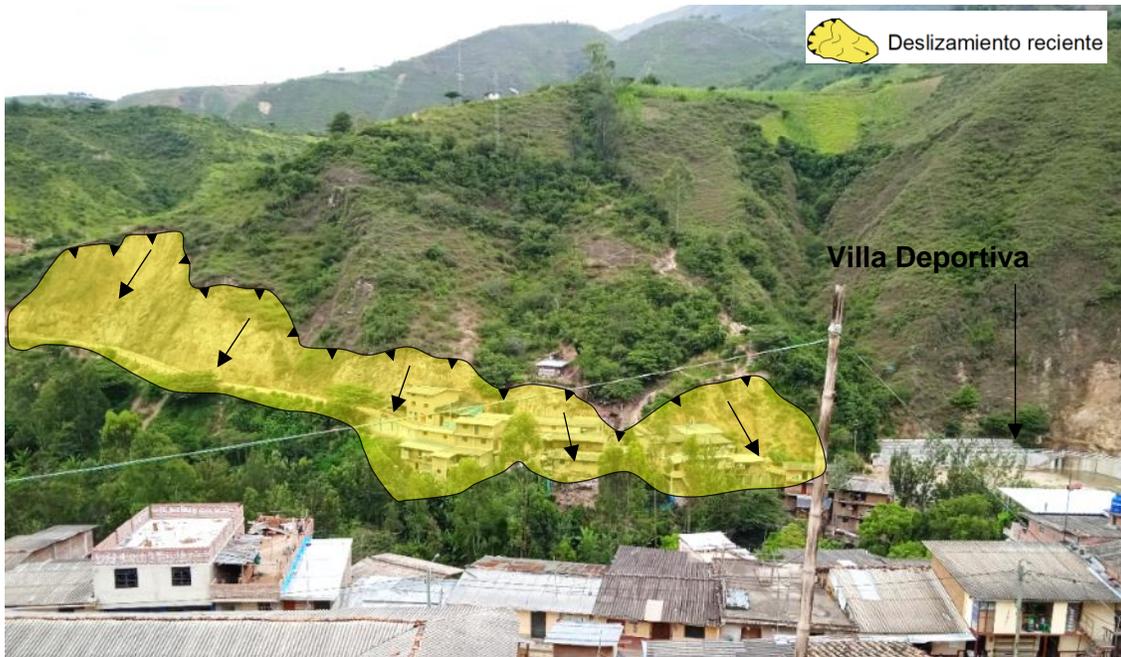
- La escarpa del deslizamiento y zona de arranque se desplaza desde la cota 1985 m s.n.m. hasta los 1953 m s.n.m.
- La longitud total del escarpe llega 128 m de longitud, el desnivel entre el escarpe y el pie llega a 30 m.
- El área afectada: 0.3 ha.
- El salto de falla principal mide 0.50 m.
- Largo y ancho del deslizamiento de la zona afectada: 102 m y 30 m.

Figura 24. Vista de sur a norte del sector Villa Deportiva ubicada en las coordenadas: 9447879N y 647295E.

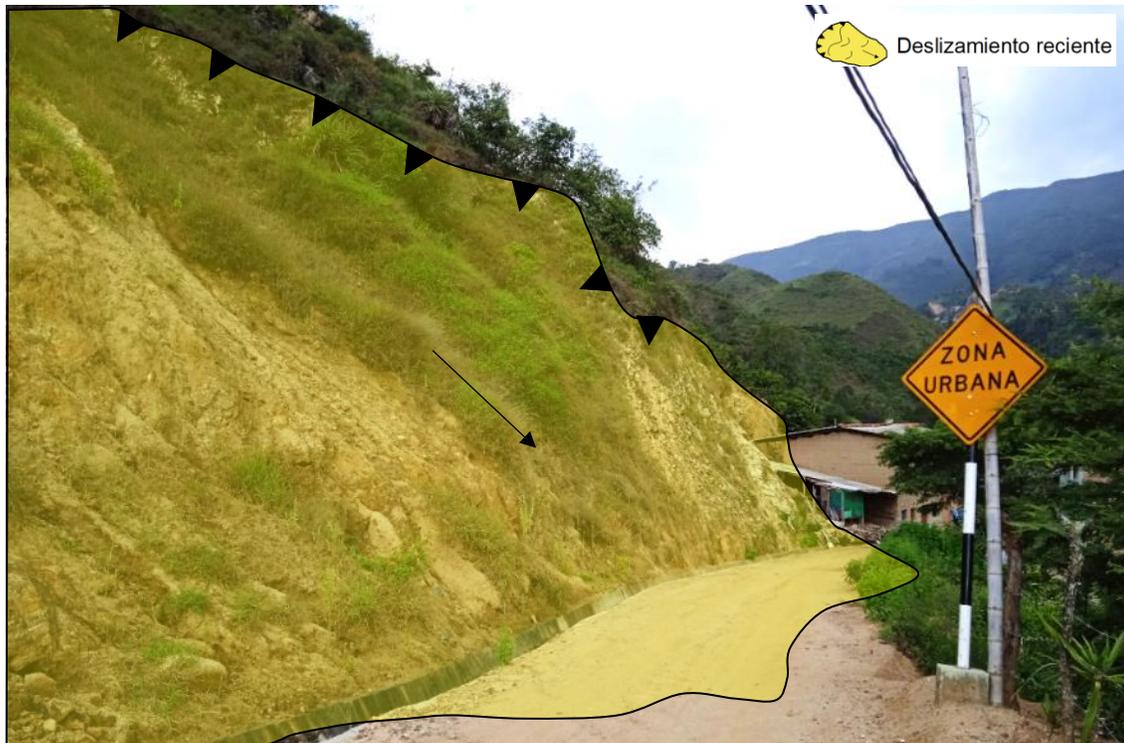
Las viviendas del sector Villa deportiva se ubican en el frente del escarpe, los materiales deslizados en temporada de lluvias se depositan en la vía y luego ingresa a las casas.

Figura 25. Escarpe principal del deslizamiento que afecta viviendas ubicada en la calle Villa Deportiva, coordenadas 9447863N y 647339E.

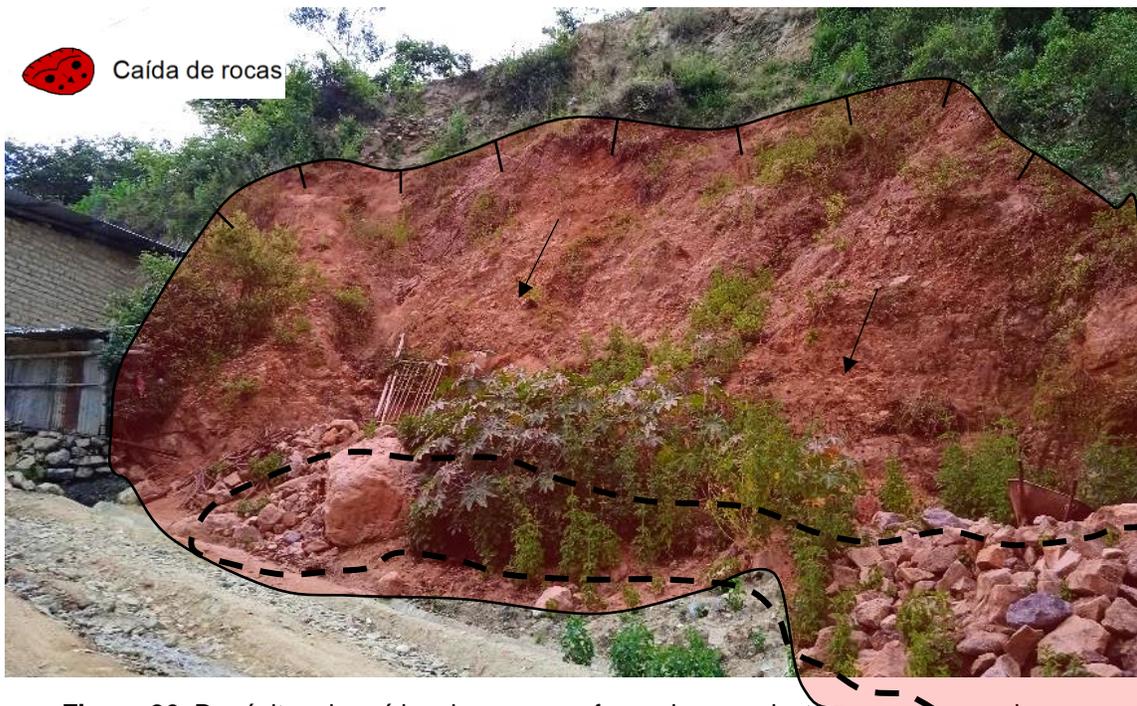
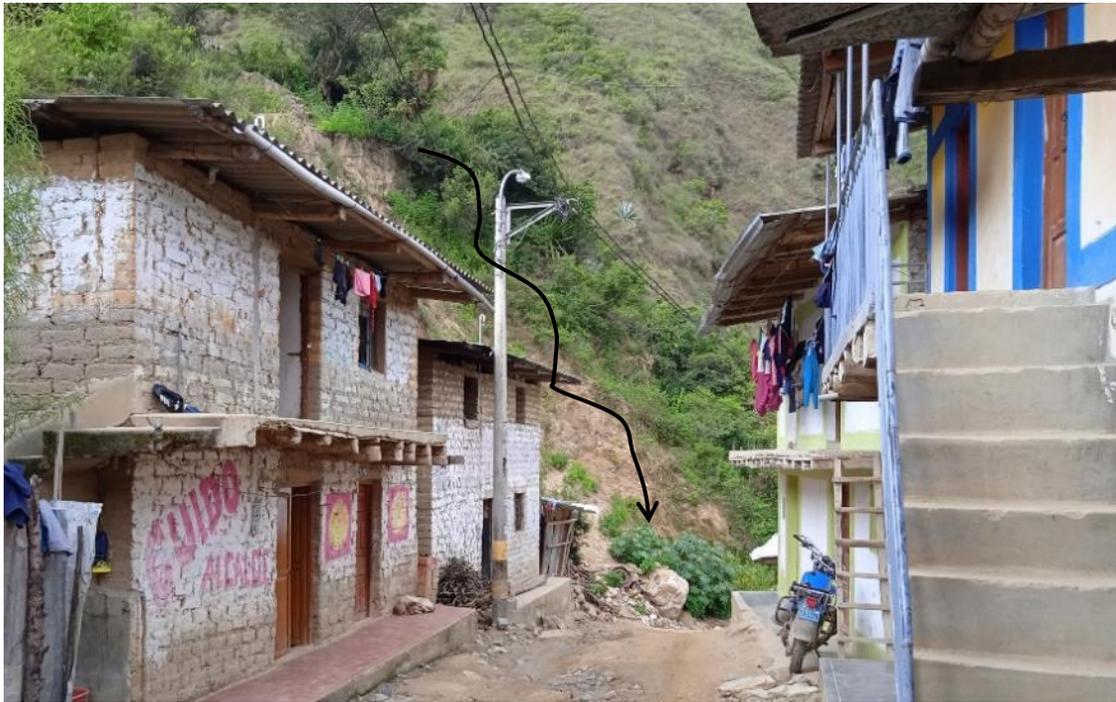
Las zonas afectadas por caídas de rocas deben ser constantemente limpiadas debido a la caída de los materiales en forma de bloques, clastos y gravas angulosas, estas laderas deben ser reforestadas o cubiertas por geo mallas que eviten que las caídas alcancen las viviendas ubicadas a escasos metros (figuras 26 y 27).

Figura 26. Depósitos de caídas de rocas conformadas por clastos y gravas angulosas, coordenadas 9447870N y 647410E.

Figura 27. Caídas de rocas en las coordenadas 9447870N y 647410E.

Estos bloques de cuarcitas se encuentran intensamente fracturadas, se desprende de la ladera debido a un avanzado procesos de erosión, escorrentía o sismos, descienden rodando o rebotando debido a la pendiente escarpada.

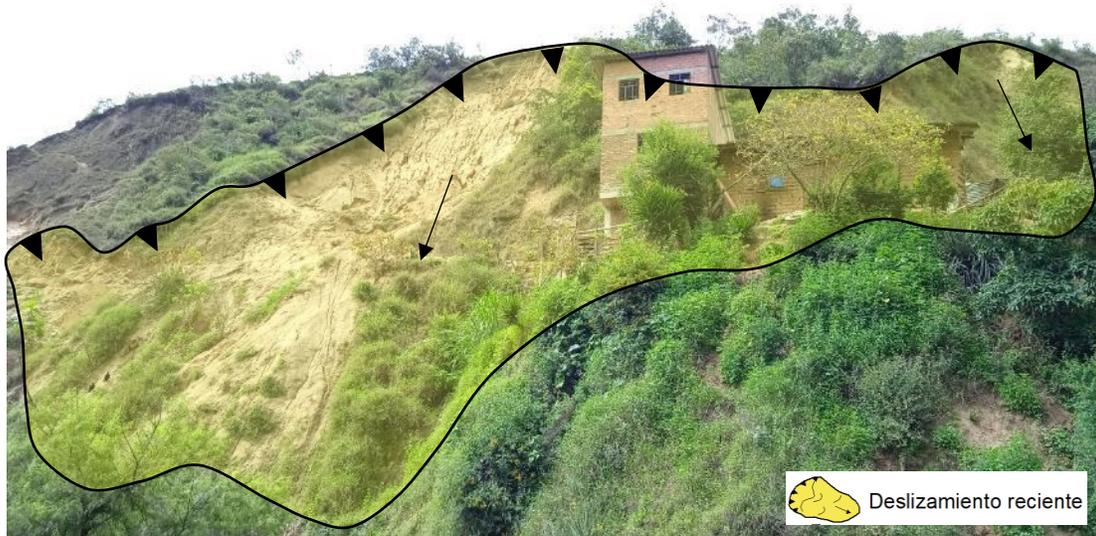
Los deslizamientos son activados por lluvias intensas, debido al tipo de cobertura susceptibles a movimientos en masa y al basamento rocoso muy fractura e intensamente meteorizados, los taludes subverticales también condicionan la ocurrencia de deslizamientos.

- La escarpa del deslizamiento y zona de arranque se desplaza desde la cota 2034 m s.n.m. hasta los 2020 m s.n.m.
- La longitud total del escarpe llega 703 m de longitud, el desnivel entre el escarpe y el pie llega a 15 m.
- El área afectada: 0.15 ha.
- El salto de falla principal mide 7 m.
- Largo y ancho del deslizamiento de la zona afectada: 150 m y 15 m.

Figura 28. Zona de deslizamiento en el sector Ramón Castilla.

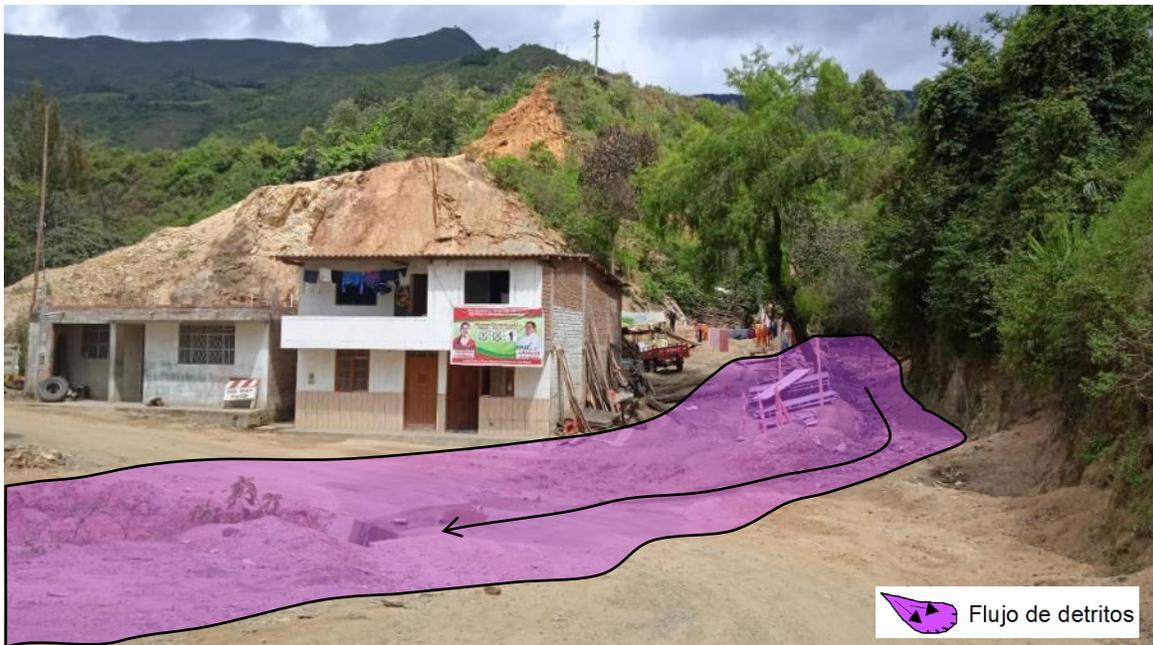
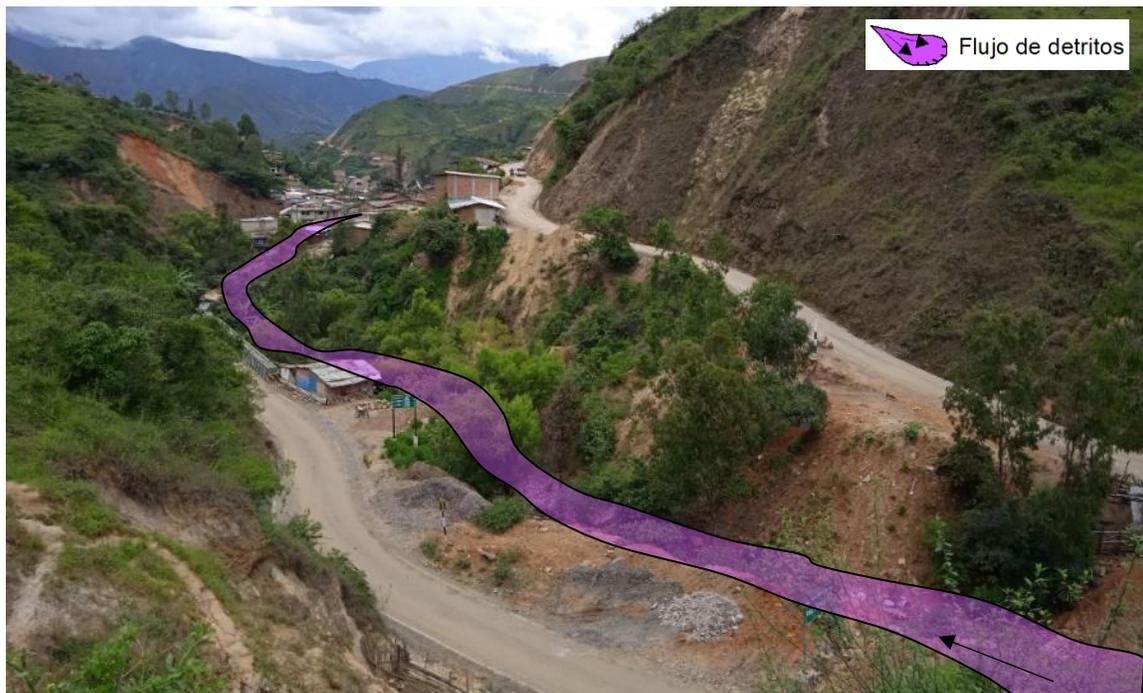
- Altura del flujo: 0.20 a 0.40 m.
- Ancho: 5 a 7 m.
- Contenido en porcentaje: 50% arena y limos, 10% gravas y gravillas y 40% de arcillas.
- Volumen desplazado: 121 000 m³.
- Activado por lluvias intensas y deslizamientos en la cabecera de las quebradas.

Figura 29. Riachuelo adyacente a la quebrada Pacay Pampa por donde descienden flujos en temporada de lluvias.

Figura 30. Riachuelo adyacente a la quebrada Pacay Pampa por donde descienden flujos en temporada de lluvias.

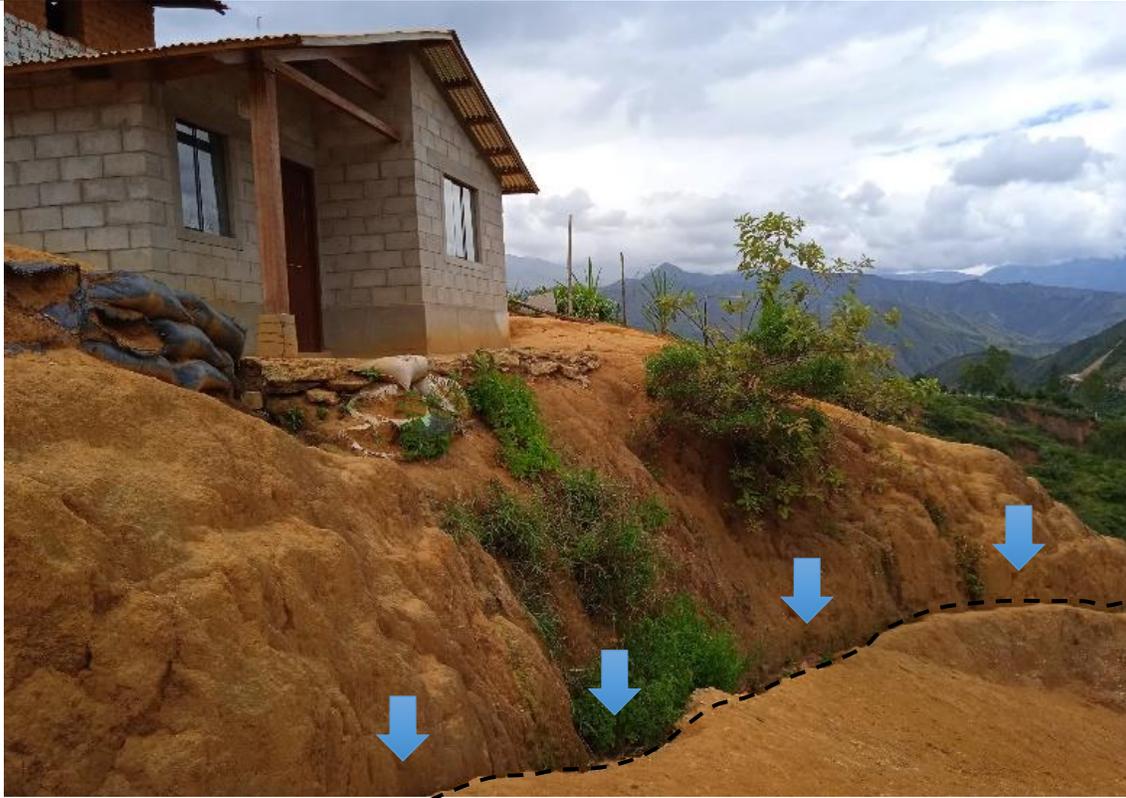
Figura 37. Zanja no revestida para drenar el agua de escorrentía en el AA.HH. Sagrado Corazón de Jesús, coordenadas 9447431N y 647787E.

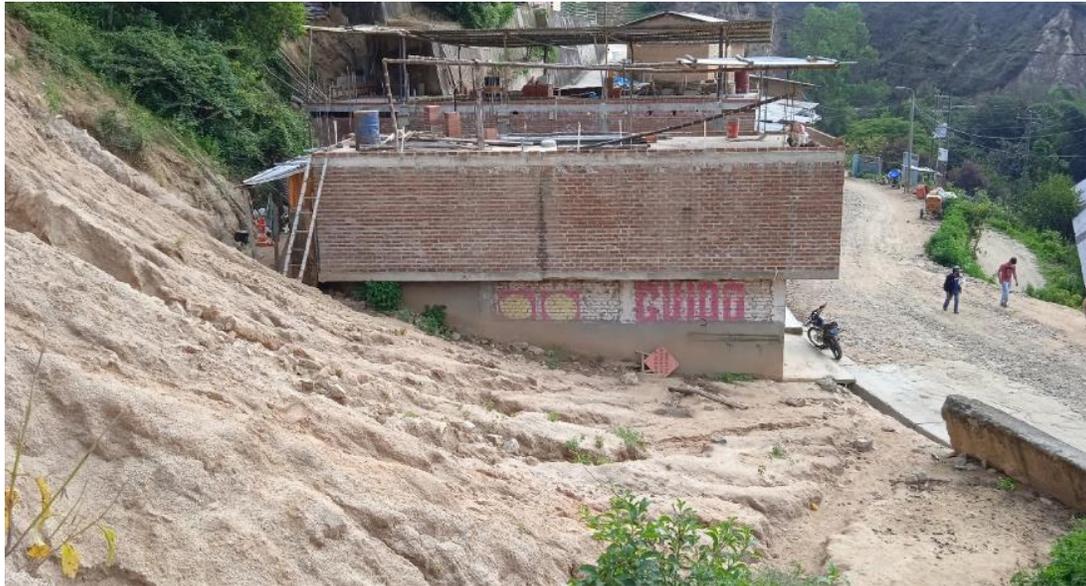
El sector El Altillo fue afectada por deslizamientos, según reportes 03 viviendas ubicadas en la calle La Unión fueron totalmente destruidas e inhabitables y fueron reubicadas posteriormente. Existen evidencias de posibles reactivaciones (figura 38).

Figura 38. Viviendas ubicadas en la calle La Unión afectadas por deslizamiento.

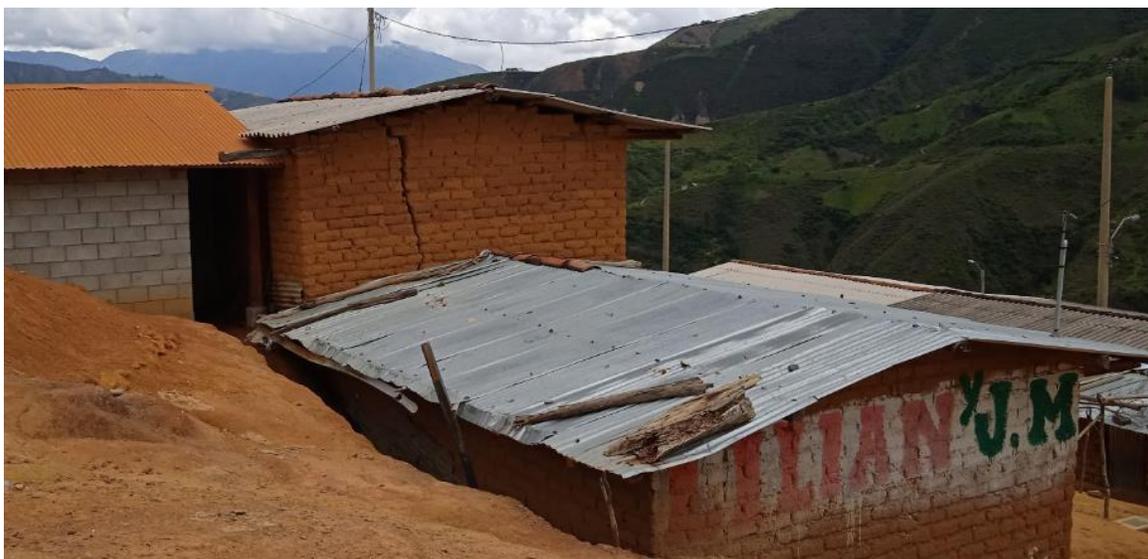
Los daños más críticos se han identificado en las viviendas del AA.HH. Sagrado Corazón de Jesús. Las viviendas registran principalmente agrietamientos y hundimientos en paredes y pisos respectivamente, 05 casas han sido afectadas según reportes de INDECI (figuras 40 y 41).

Figura 40. Vivienda afectada por asentamientos, coordenadas 9447385N y 647788E

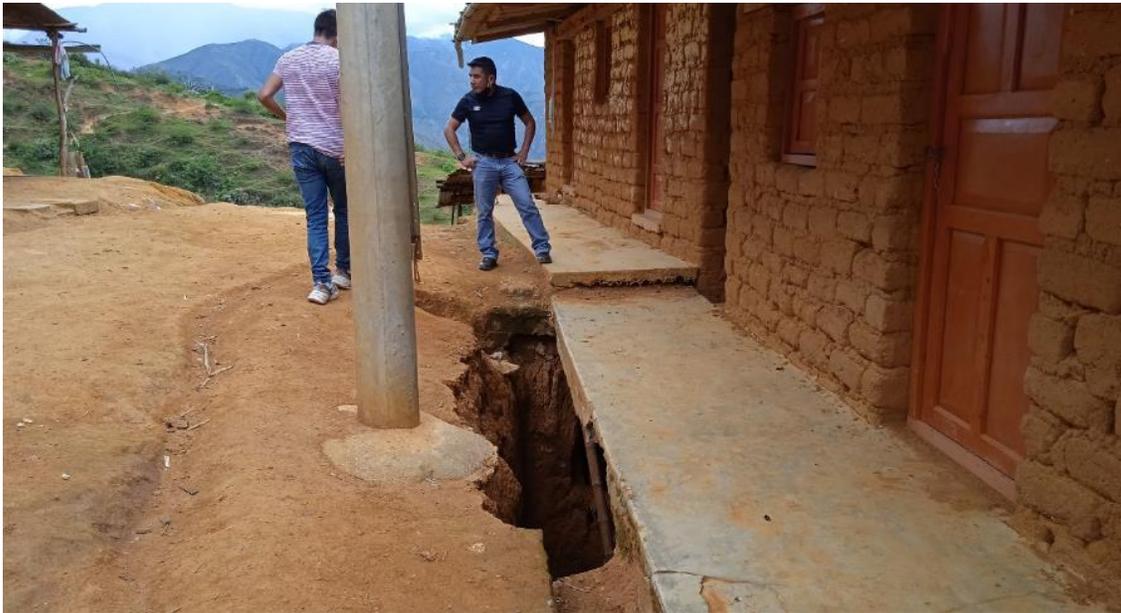
Figura 41. Vivienda afectada por cárcavas. Coordenadas 9493022N y 633362E.

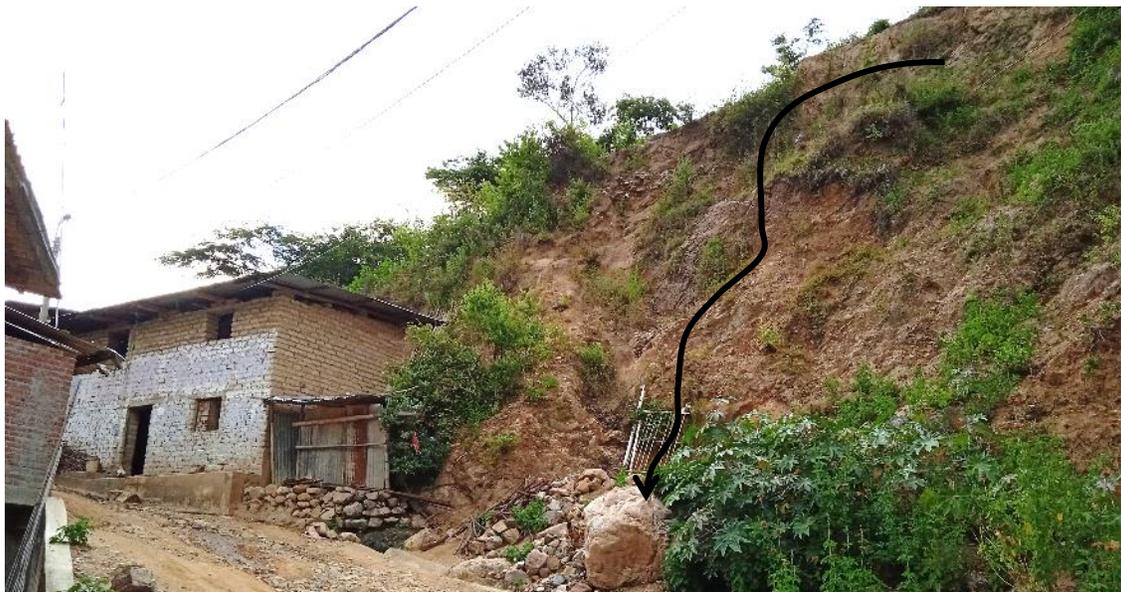
Las caídas de rocas resultan del desprendimiento de bloques de rocas muy fracturadas que se activan por escorrentía, los bloques de hasta 1 m de diámetro ocurren con menor frecuencia (figura 39).

Figura 39. Viviendas afectadas por caídas de rocas.

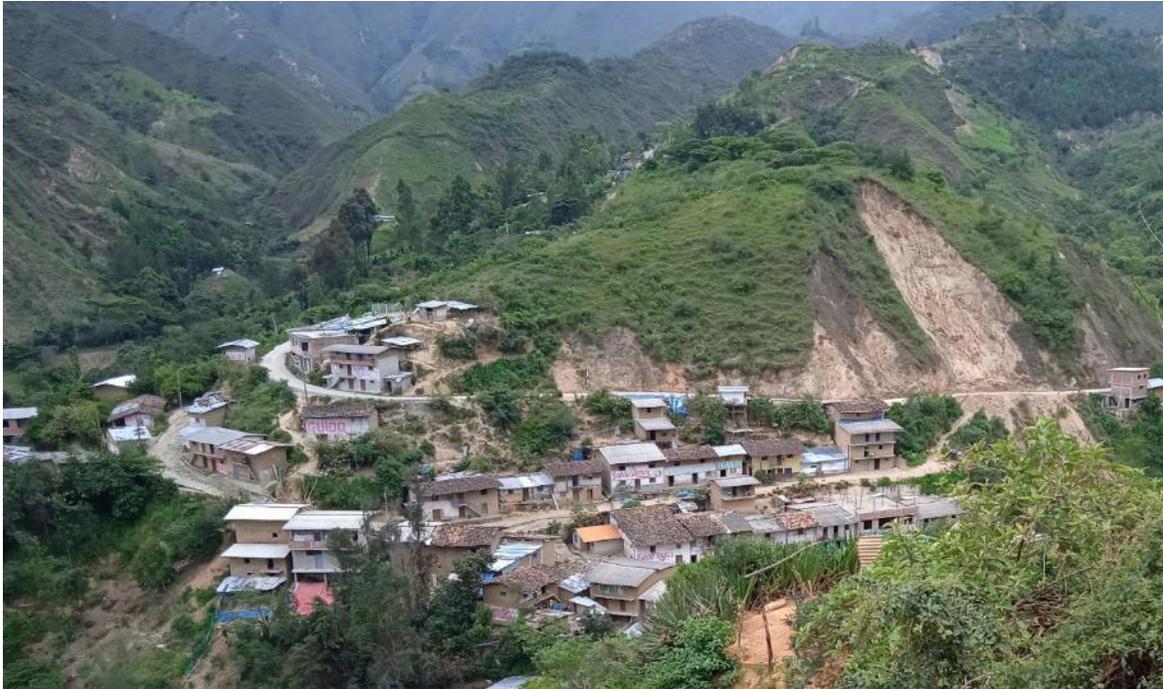
Los deslizamientos activados durante la temporada de lluvias afectan a más de 10 viviendas ubicadas en la vía Pacaipampa – Ayabaca, las casas tienen grietas en paredes y pisos (figura 42).

Figura 42. Deslizamientos en la vía Pacaipampa - Ayabaca.

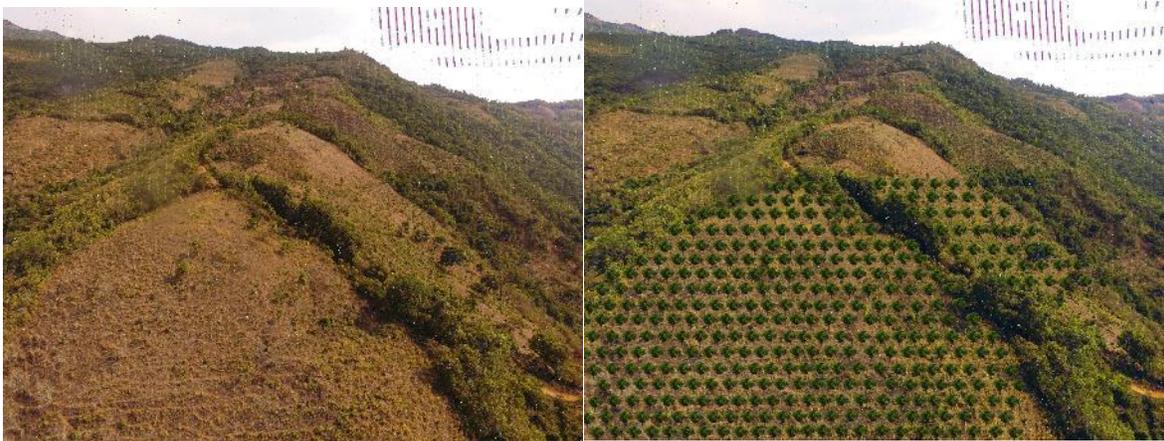
Figura 50. Ladera con evidencias de deslizamientos que deben reforestarse.
