EVALUACIÓN GEOFÍSICA DE LA MARGEN IZQUIERDA DEL RÍO RÍMAC (Lima Cercado)

Informe Técnico N°038-2021/IGP CIENCIAS DE LA TIERRA SÓLIDA

Lima – Perú
Noviembre, 2021

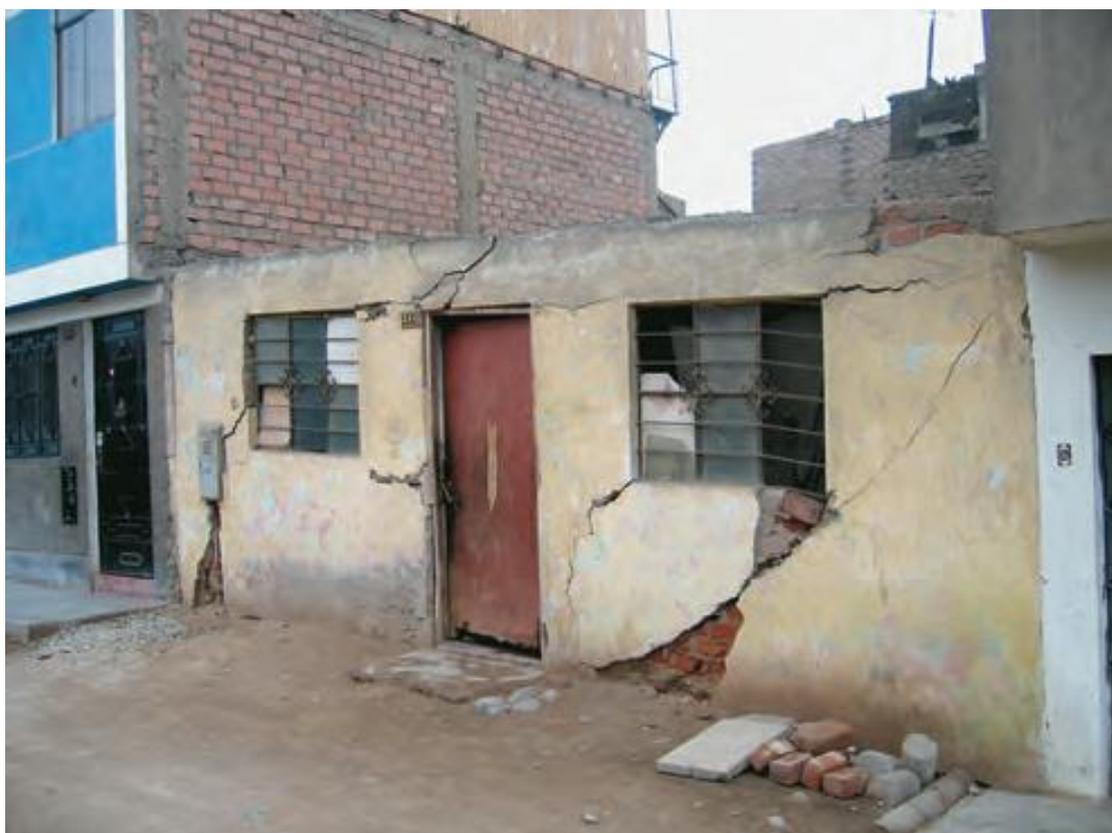
Figura 2. Vivienda dañada ubicada en el AA.HH. 1° de Mayo (Robert y D'Ercole, 2009).

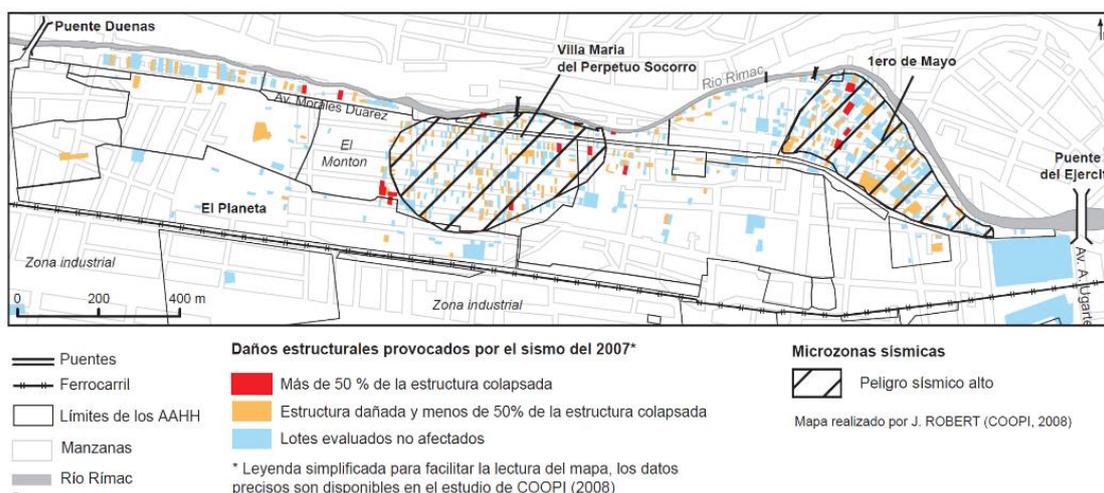
Figura 50. Identificación de los daños estructurales en los AA.HH. Primero de Mayo y Villa María del Perpetuo Socorro, provocados por el sismo del 2007. Mapa realizado por Robert, 2008.

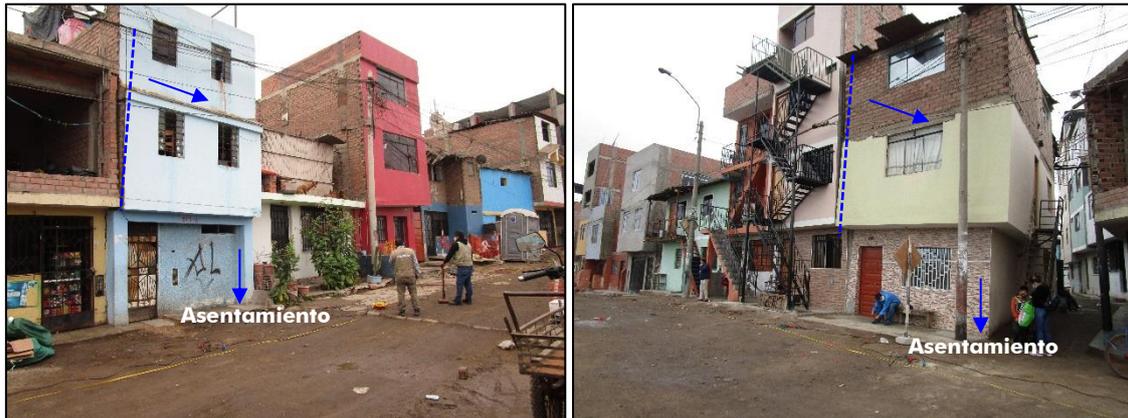
ocurrido este sismo, y durante la adquisición de datos geofísicos para este estudio, adicionalmente se observaron la presencia de muchas viviendas con fisuras en sus paredes y otras inclinadas y/o asentadas con evidentes daños estructurales que podrían desencadenar en su colapso (Figura 51).

Figura 51. Daños en viviendas ubicadas en el AA.HH. 1° De Mayo (a) y la intercepción del Jr. Reque y Ca. Huancarqui, en el AA.HH. Villa María del Perpetuo Socorro (b), por efectos del asentamiento del suelo

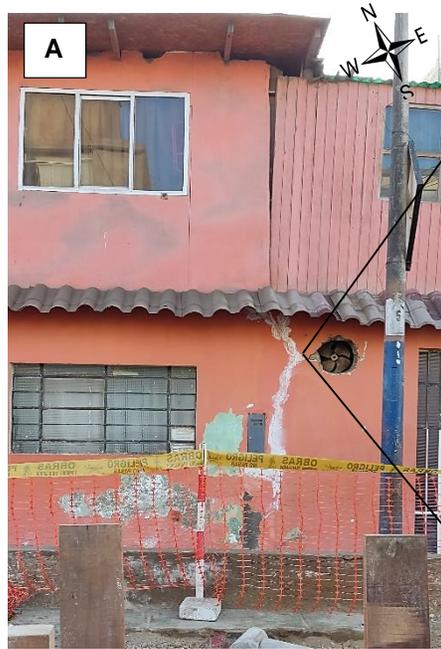
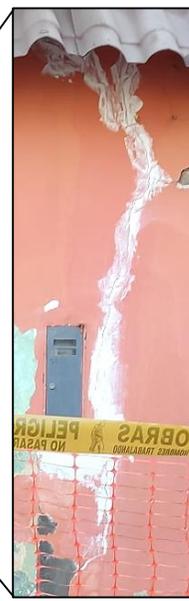
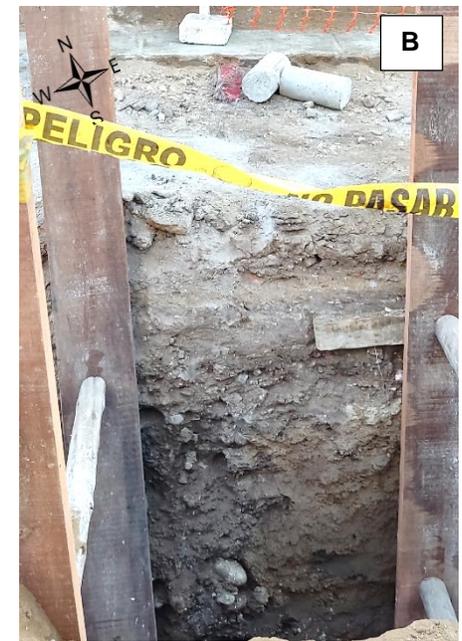
Pto. 02		Ubicación: av. Del Trabajo 398					
Región	Lima	Provincia	Lima	Distrito	Lima Cercado		
Coordenadas UTM							
Zona	18 S WGS-84	Norte (m)	8668530	Este (m)	277043	Elevación (m s. n. m.)	146

- Figura A: Grieta de aproximadamente de 2 m de longitud, la cual ha sido reparada.
- Figura B: Suelo compuesto por material de relleno.

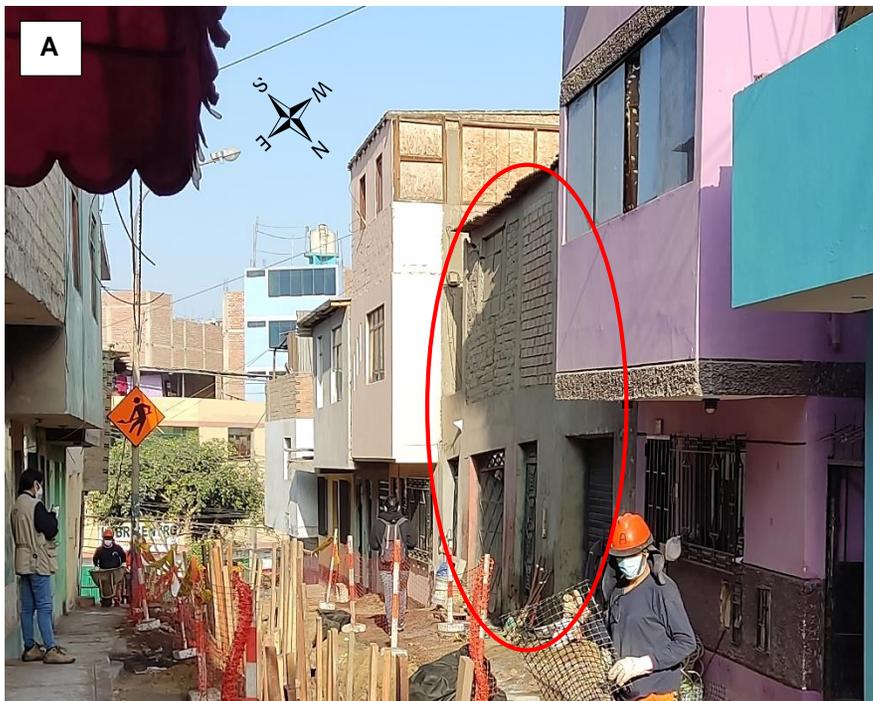
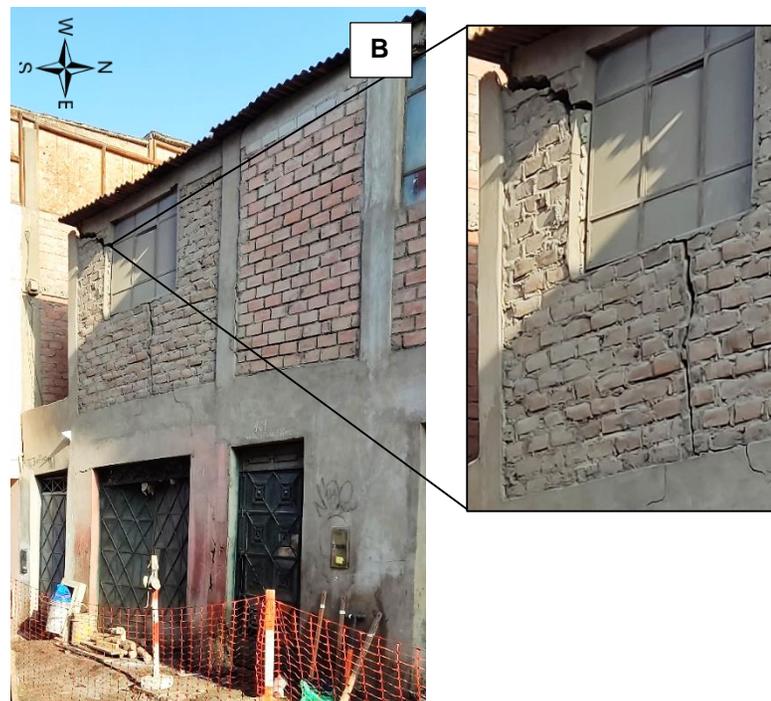
Pto. 08		Ubicación: jr. José Flores 173-C					
Región	Lima	Provincia	Lima	Distrito	Lima Cercado		
Coordenadas UTM							
Zona	18 S WGS-84	Norte (m)	8668359	Este (m)	277151	Elevación (m s. n. m.)	149

- Figura A: Asentamiento diferencial en suelo compuesto por material de relleno antrópico. Hundimiento y agrietamiento de vivienda.
- Figura B: Agrietamiento de la fachada, grietas con longitud de 3 m y abertura de 5 cm (en la parte superior izquierda).

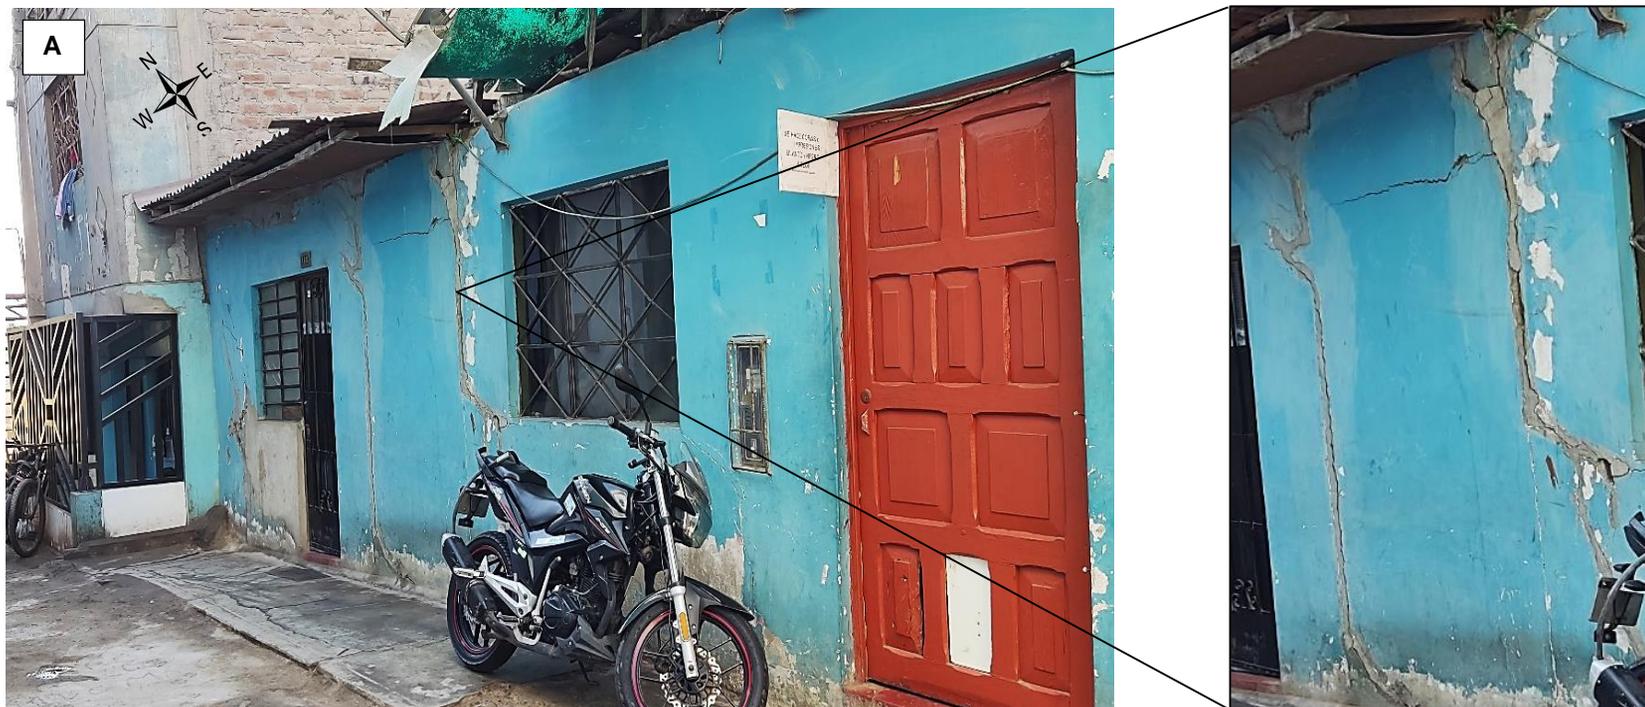
Pto. 11		Ubicación: jr. Florencio Olazo 160					
Región	Lima	Provincia	Lima	Distrito	Lima Cercado		
Coordenadas UTM							
Zona	18 S WGS-84	Norte (m)	8668324	Este (m)	277223	Elevación (m s. n. m.)	149

- Figura A: Asentamiento diferencial en suelo compuesto por material de relleno antrópico. Agrietamiento de vivienda, con longitud entre 1 y 4 m, y aberturas hasta de 1 cm.

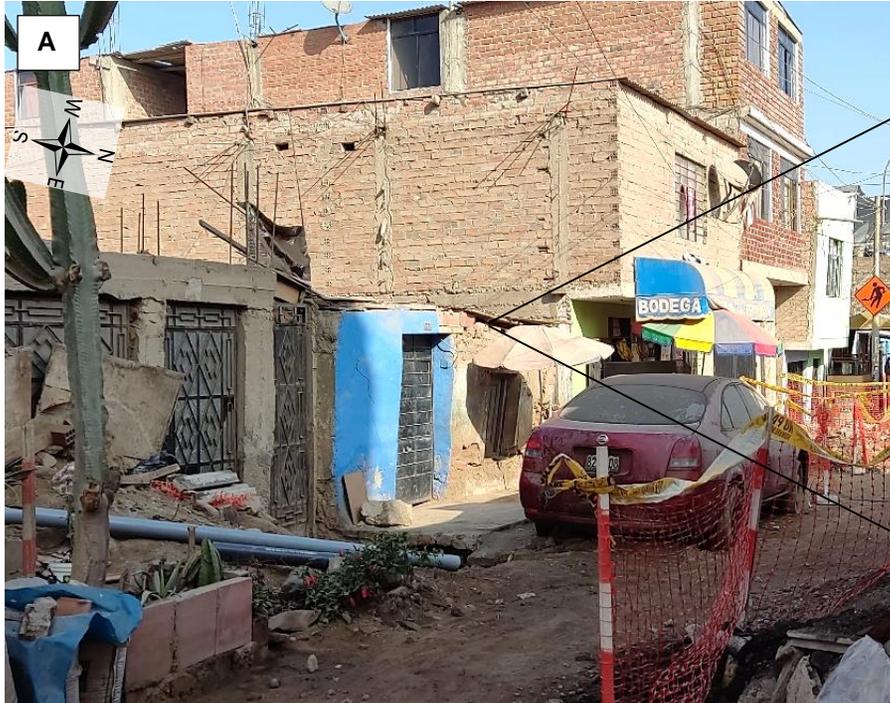
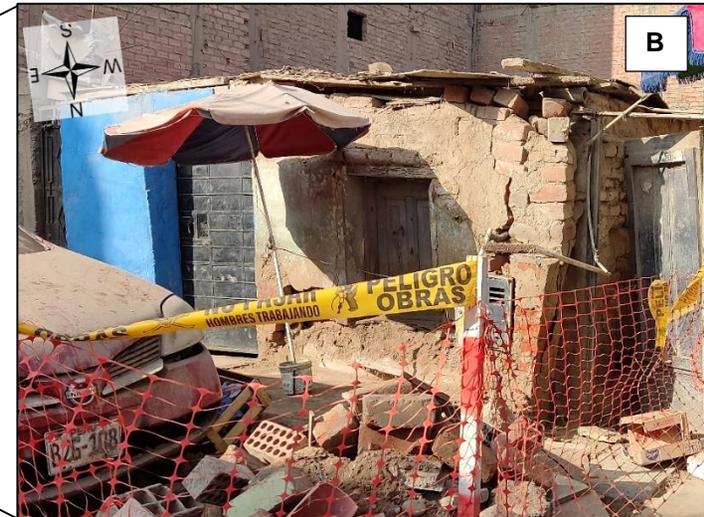
- Figura A: Asentamiento diferencial por suelo compuesto por relleno antrópico, se observa el hundimiento e inclinación de la vivienda.
- Figura B: Agrietamiento y deterioro del material de construcción de la vivienda.

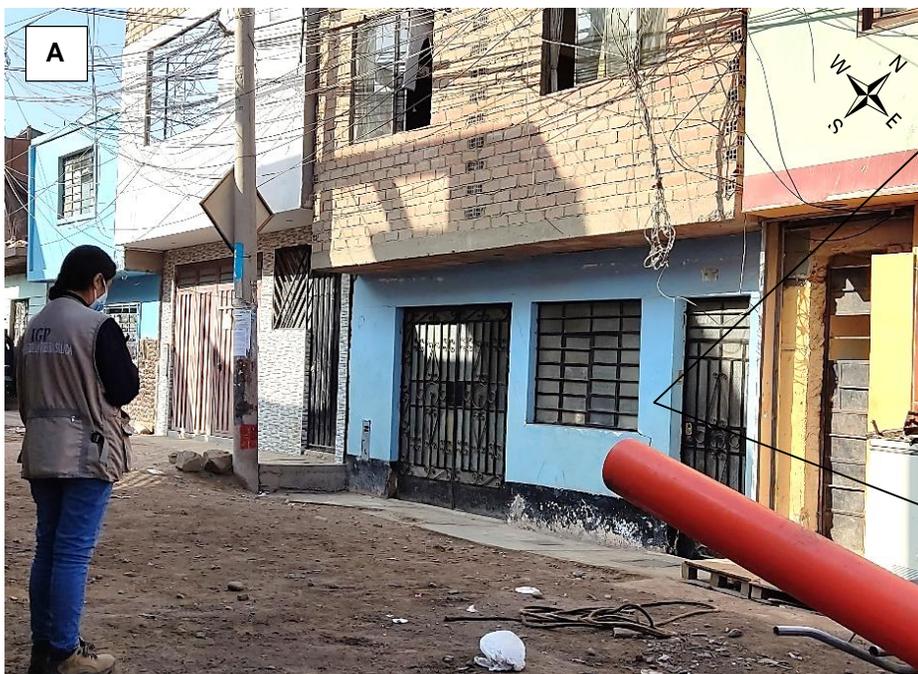
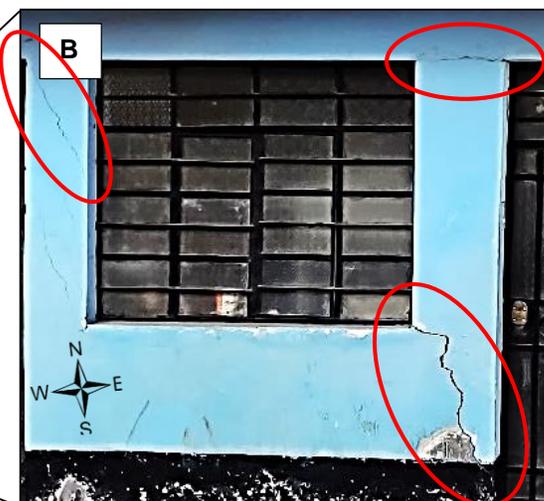
- Figura A: Asentamiento diferencial en suelo compuesto por material de relleno antrópico.
- Figura B: Agrietamiento de vivienda, con longitudes entre 0.5 y 1 m, y aberturas hasta de 1 cm.

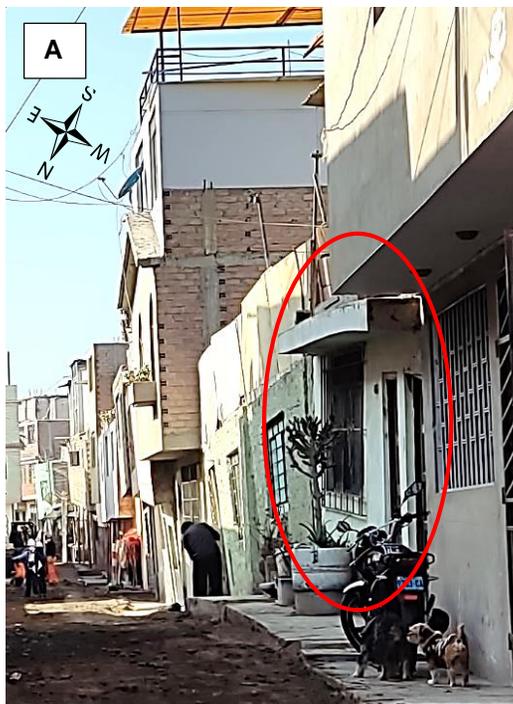
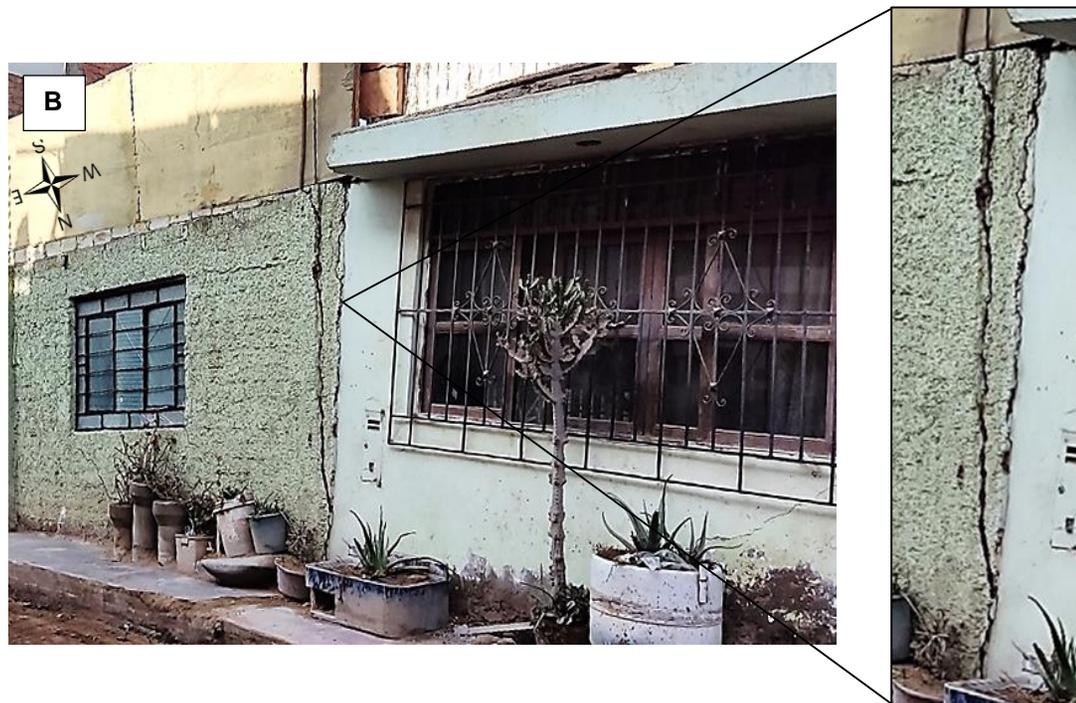
- Figura A: Asentamiento diferencial en suelo compuesto por material de relleno antrópico. Hundimiento e inclinación de vivienda.
- Figura B: Agrietamiento de vivienda, con longitudes entre 4 m, y aberturas hasta de 1 cm.

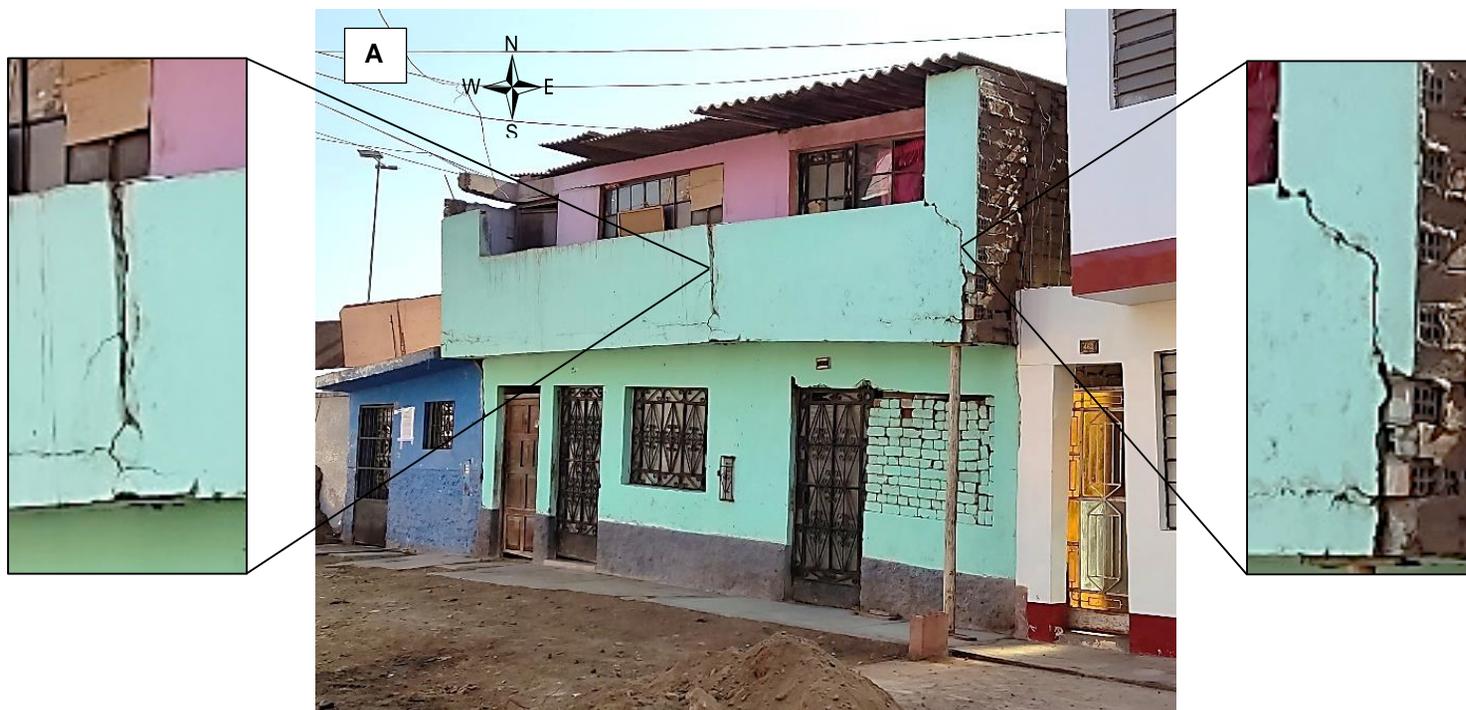
- Figura A: Asentamiento diferencial en suelo compuesto por material de relleno antrópico. Agrietamiento de vivienda, con longitudes entre 1 y 2 m, y aberturas hasta de 5 cm (balcón del segundo piso).

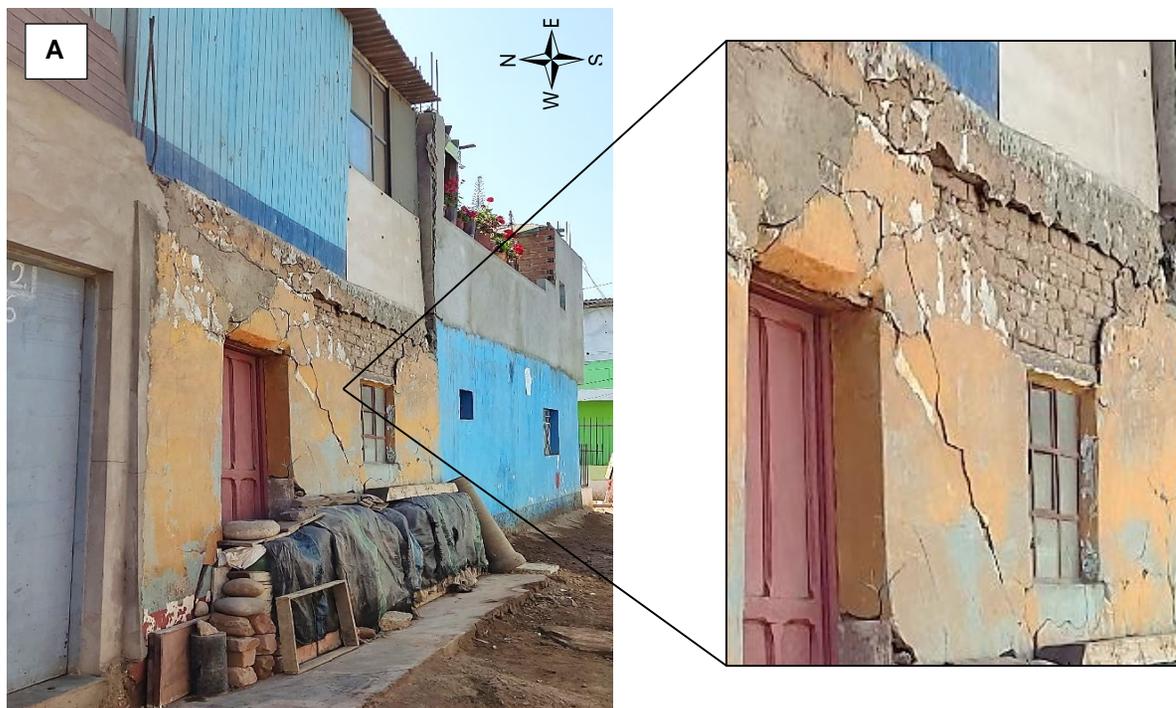
- Figura A: Asentamiento diferencial en suelo compuesto por material de relleno antrópico. Agrietamiento de vivienda, con diversas longitudes y aberturas hasta de 1 cm.

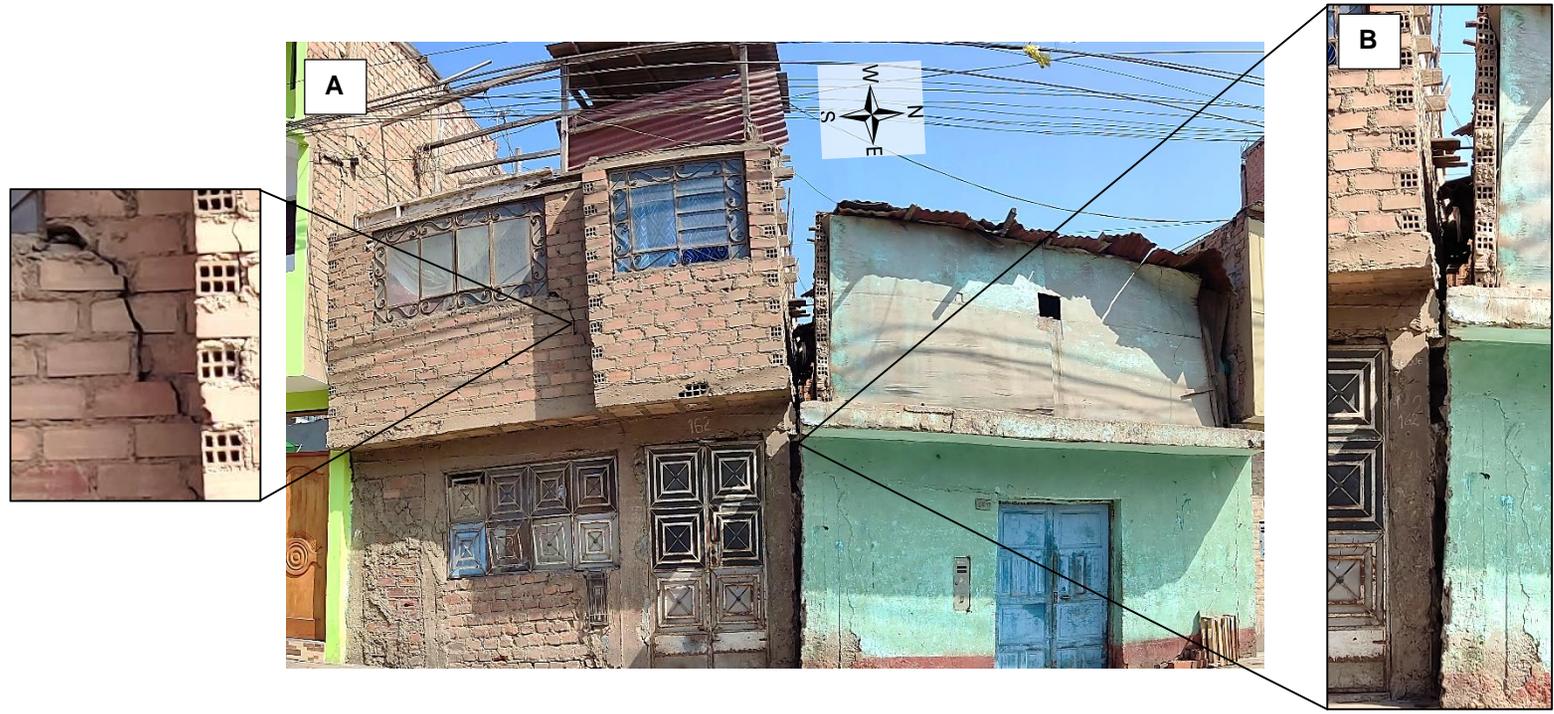
Pto. 30		Ubicación: jr. Reque 162					
Región	Lima	Provincia	Lima	Distrito	Lima Cercado		
Coordenadas UTM							
Zona	18 S WGS-84	Norte (m)	8668465	Este (m)	275963	Elevación (m s. n. m.)	131

- Figura A: Asentamiento diferencial en suelo compuesto por material de relleno antrópico. Viviendas hundidas, agrietadas e inclinadas.
- Figura B: Vivienda (de la izquierda, sin pintar), que ha sufrido desplazamiento de 7 cm y abertura de 10 cm respecto de la vivienda contigua (derecha, color verde).

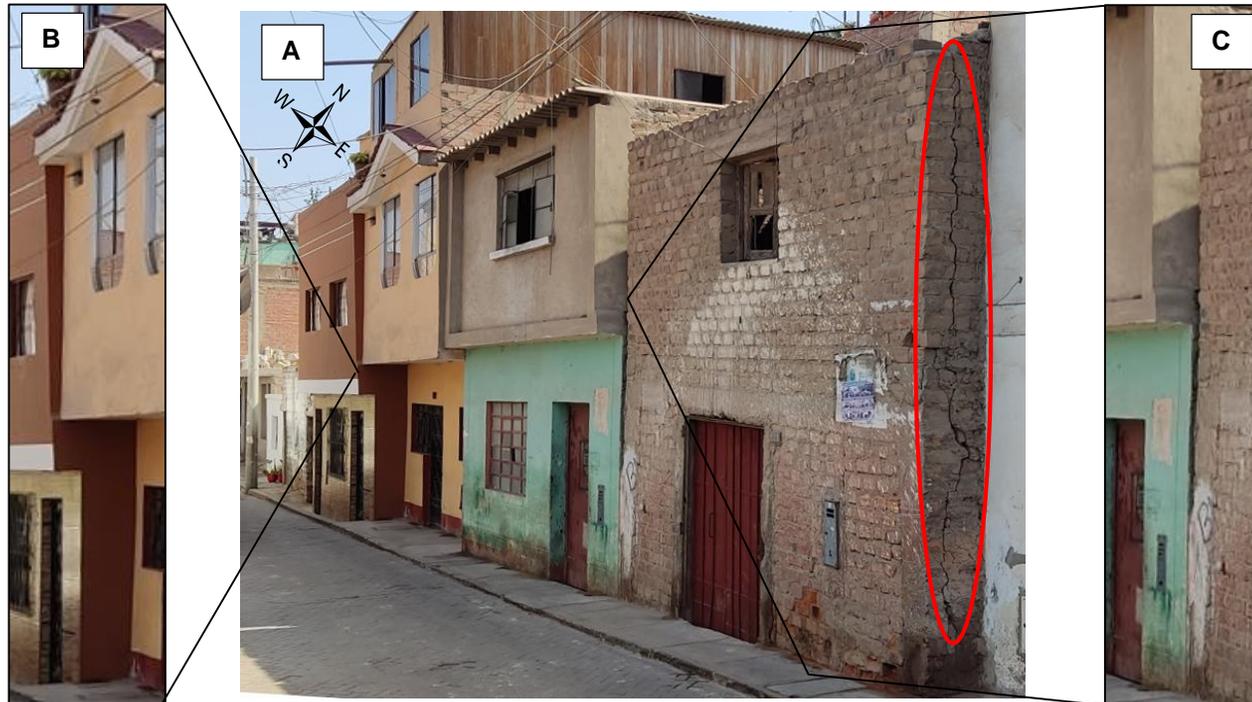
- Figura A: Asentamiento diferencial, hundimiento, agrietamiento e inclinación de viviendas en suelo de relleno antrópico.
- Figura B: Desplazamiento de 8 cm, de la vivienda (de la derecha, color melón) respecto de la vivienda contigua (color guinda).
- Figura C: Se observa desplazamiento (2 cm) de la vivienda de la derecha respecto de la vivienda contigua (color verde).

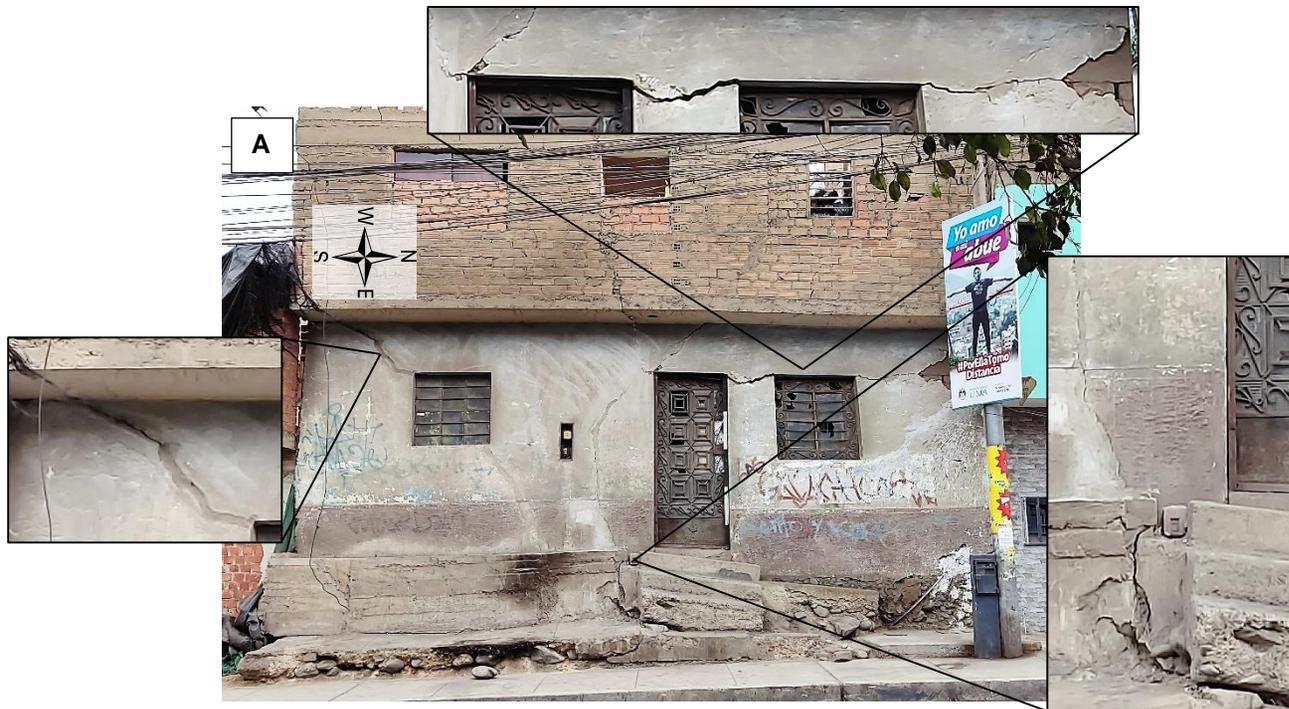
- Figura A: Asentamiento diferencial en suelo compuesto por material de relleno antrópico; y fuerte agrietamiento, con longitudes entre 1 m y 4 m; y aberturas de hasta 1 cm.
