OPINIÓN TÉCNICA N°008-2020

# EXISTENCIA DE FALLAS GEOLÓGICAS ACTIVAS EN EL DISTRITO DE ILO

PROVINCIA DE ILO

REGIÓN MOQUEGUA

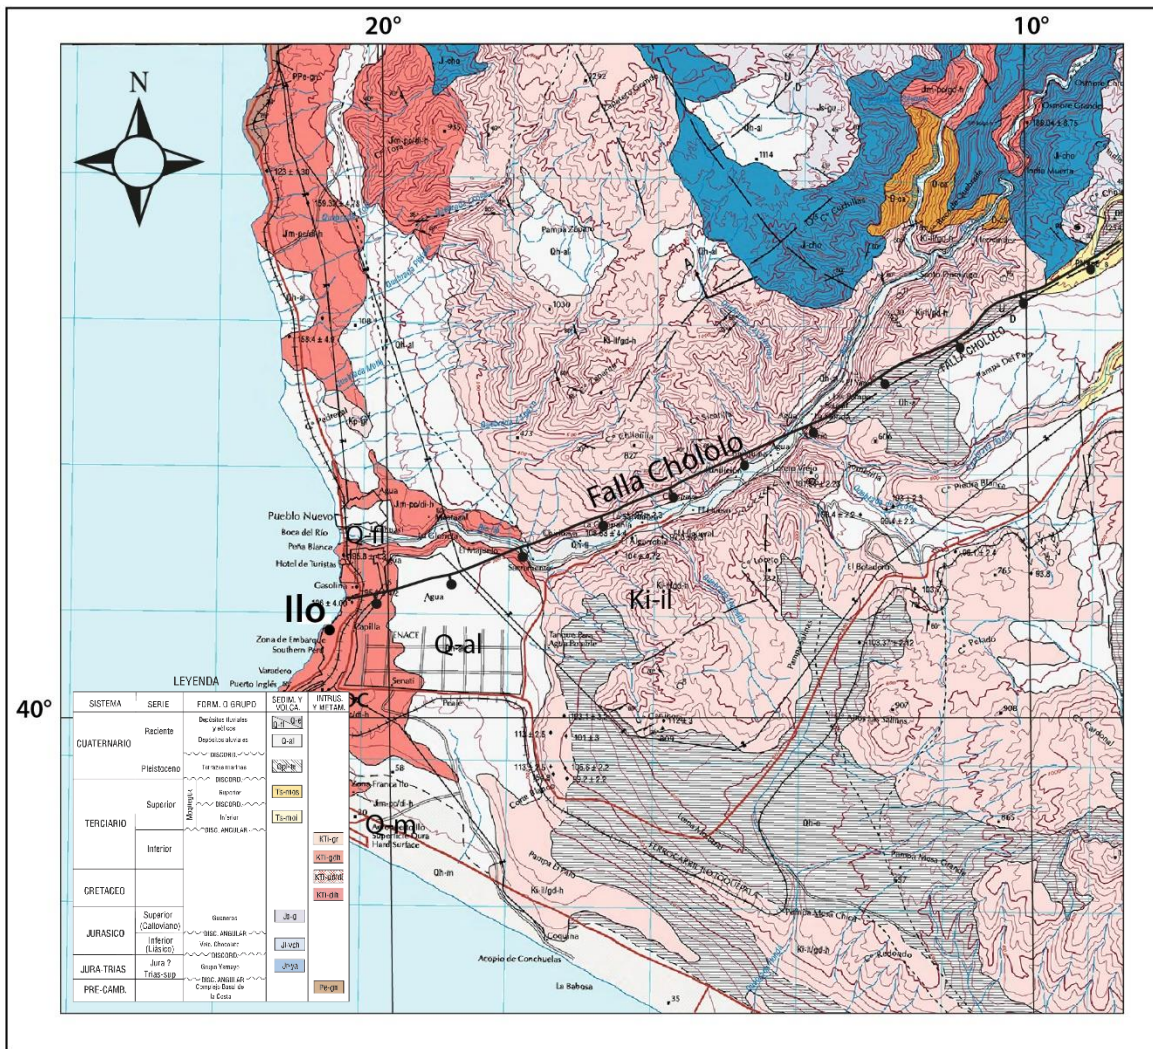
Según los mapas geológicos del INGEMMET (figura 1), en la zona de estudio se tiene registro únicamente de rocas ígneas del Mesozoico y depósitos cuaternarios que se detallarán a continuación.

Figura 1. Mapa geológico del INGENMET, Hoja 36-t, Cuadrángulo de Ilo (Sanchez, *et al.*, 2000).

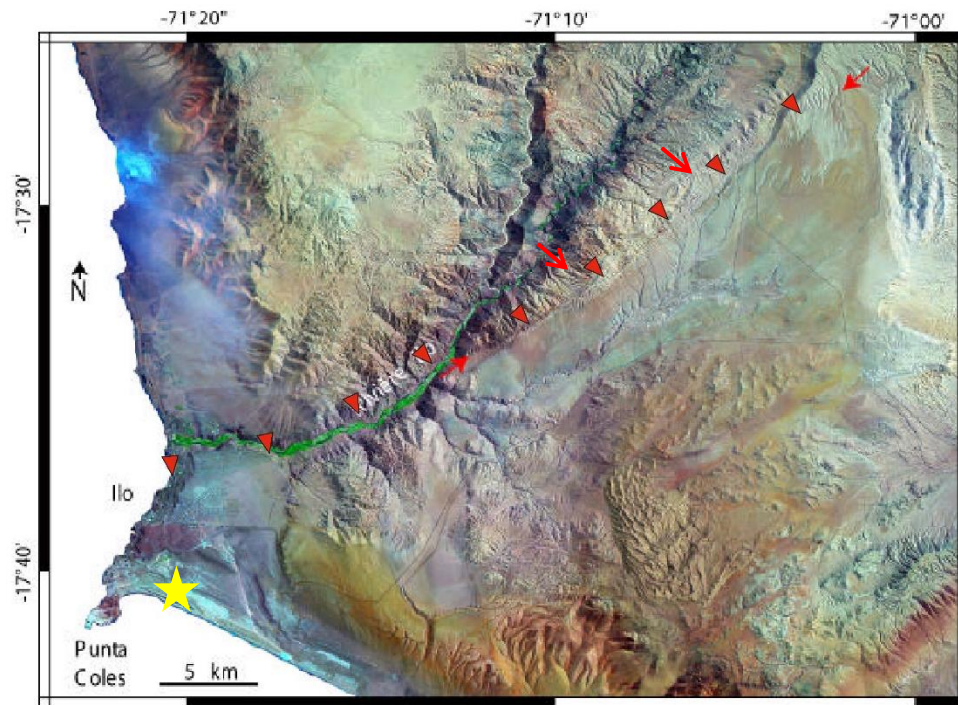
Esta falla fue descrita por inicialmente por Macharé *et al.* (2003, 2009), Audin *et al.*, (2006, 2008) y Benavente *et al.*, (in preparación); se ubica entre las provincias de Ilo y Mariscal Nieto (figuras 2 y 3.), desde la península de Ilo hasta el valle de Moquegua, tiene una longitud de ~40 km, el trazo principal presenta una dirección preferente de N54° y un buzamiento al sureste, tiene un movimiento de tipo normal con componente sinistral.

Figura 2. Ubicación de la falla Chololo, obsérvese las flechas rojas que indican el trazo de la falla. En estrella amarilla el predio de la PNDP en consulta.

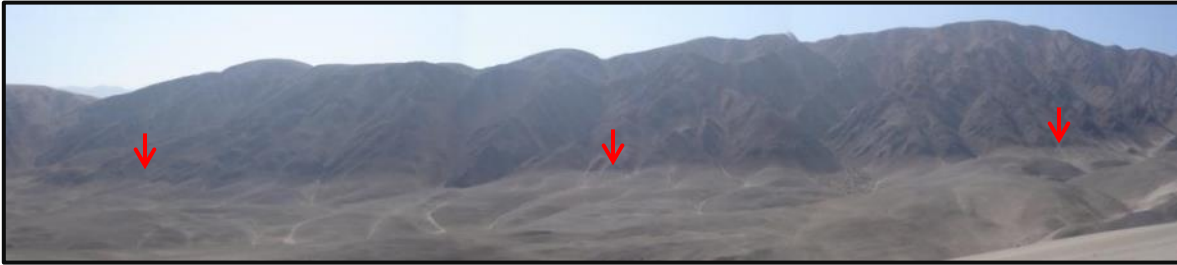
Figura 3. Foto con vista al norte de la Falla Chololo. Las flechas rojas indican el trazo de la falla, a lo largo de esta estructura se observan facetas triangulares.

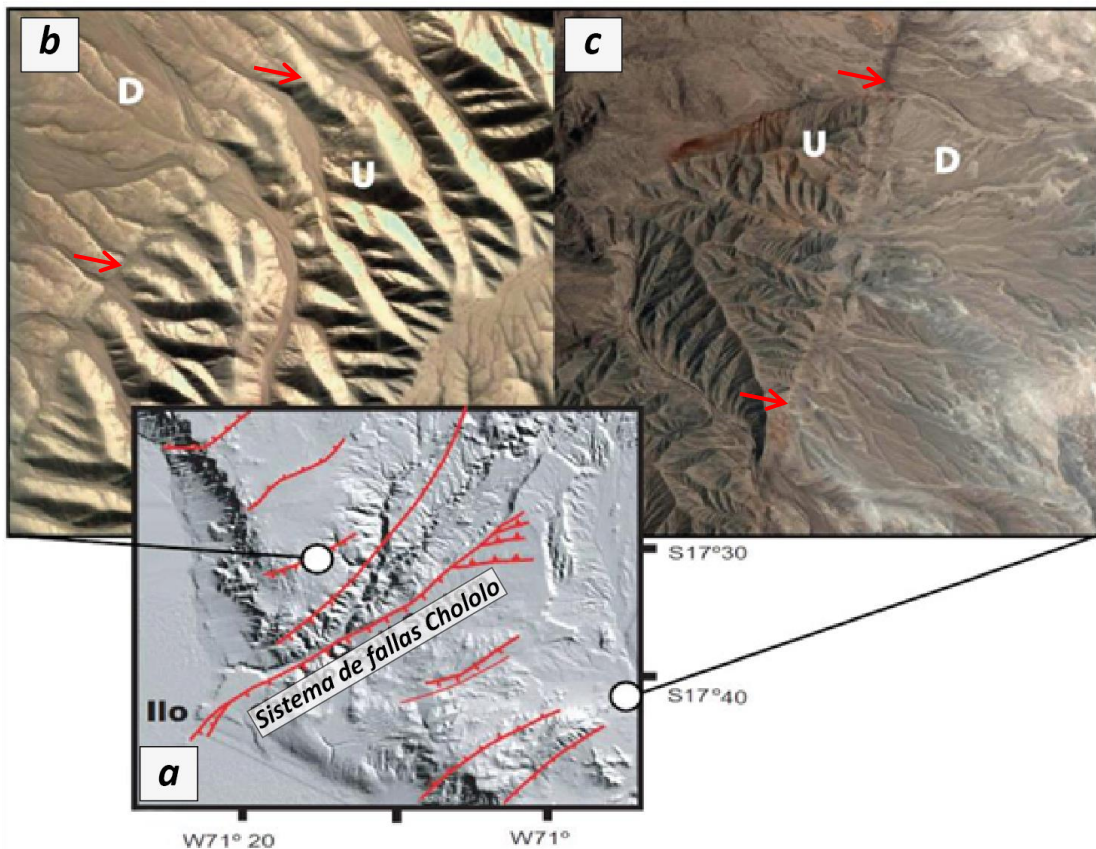
Hacia el noreste de la falla Chololo se observan otros 4 segmentos, que en conjunto forman una estructura en echelon o cola de caballo (figura 4), estos segmentos tienen direcciones que varían entre N188° a 230° y buzanan hacia el norte, tienen un movimiento de tipo inverso.

Figura 4. Imágenes Quickbird de Google Earth que muestran en detalle dos de los segmentos de la Falla Chololo señalados por las flechas en color rojo, la letra U hace

referencia al bloque levantado y **D** hace referencia al bloque hundido. Modificado de Audin et al., 2008

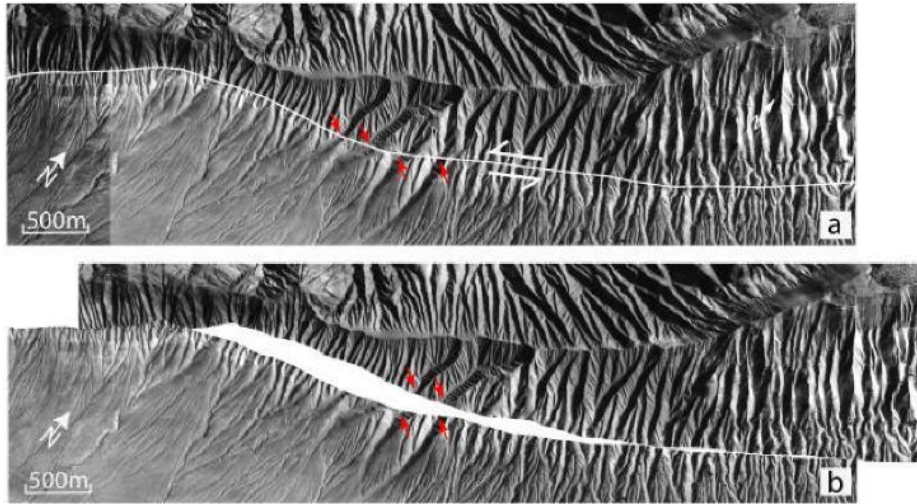
La falla afecta depósitos recientes (Holoceno), así como también el sistema de drenaje, siendo estos desplazados con un movimiento transcurrente sinistral (figura 5), evidencias que nos indica la actividad de la estructura geológica, así mismo se puede observar que en las zonas adyacentes a la traza de falla se encuentran cenizas del volcán de Huaynaputina (1600 A.D) interestratificadas y deformadas con depósitos aluviales y deformados por la falla.

La geometría y cinemática de la falla sugiere que se trata de una falla normal con componente sinistral, presentando pliegues hacia su parte más oriental producto del acomodamiento por el movimiento de rumbo (figura 5).

Figura 5. Fotografías aéreas mostrando en detalle la variación del drenaje producto del movimiento de la falla.

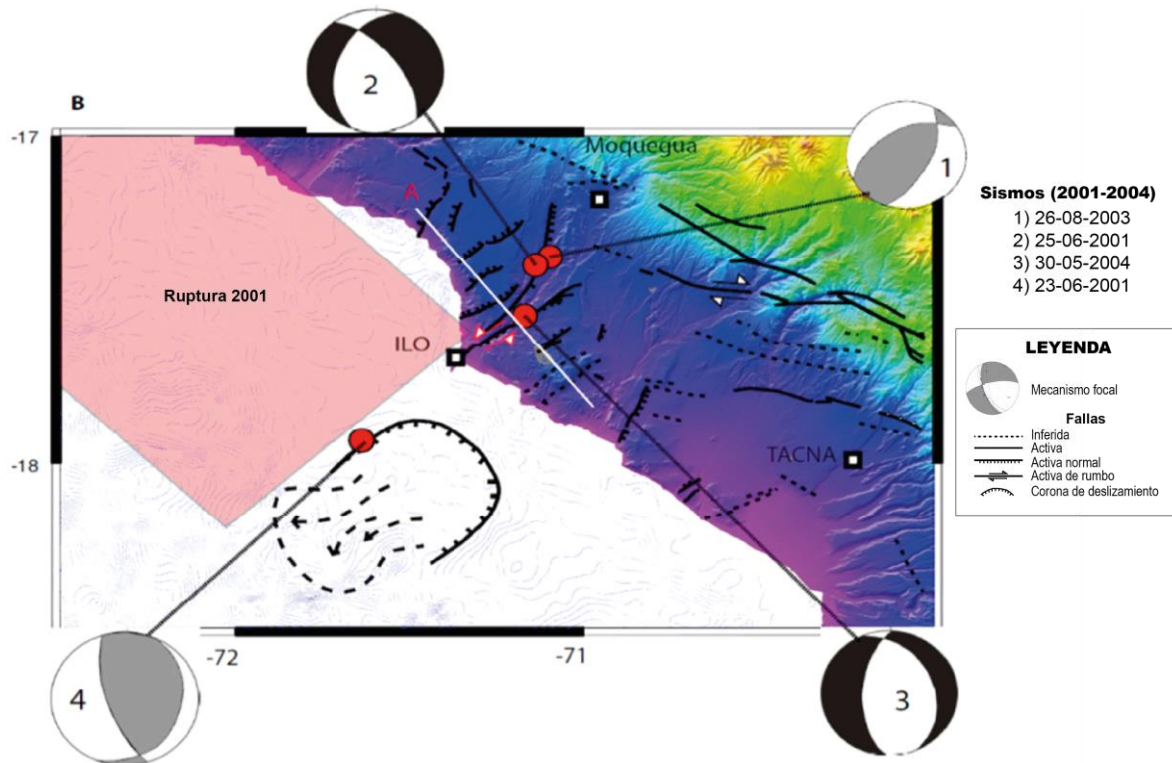
Figura 6. Imagen SRTM data donde se observa la traza de la falla Chololo y los sismos que se registraron después del sismo de Arequipa del año del 2001.

Actividad sísmica reciente pone en evidencia la actividad de la falla Chololo. Después del sismo de subducción del 2001 con epicentro en Ocoña-Arequipa, ocurrieron 4 sismos entre

el 2001 y el 2004. En la figura 6 se muestra la ubicación de epicentros de los cuatro sismos, según los mecanismos focales para los sismos 2 y 3 estos tuvieron un movimiento de tipo normal, mientras que los sismos 1 y 4 dieron mecanismos focales de tipo inverso.

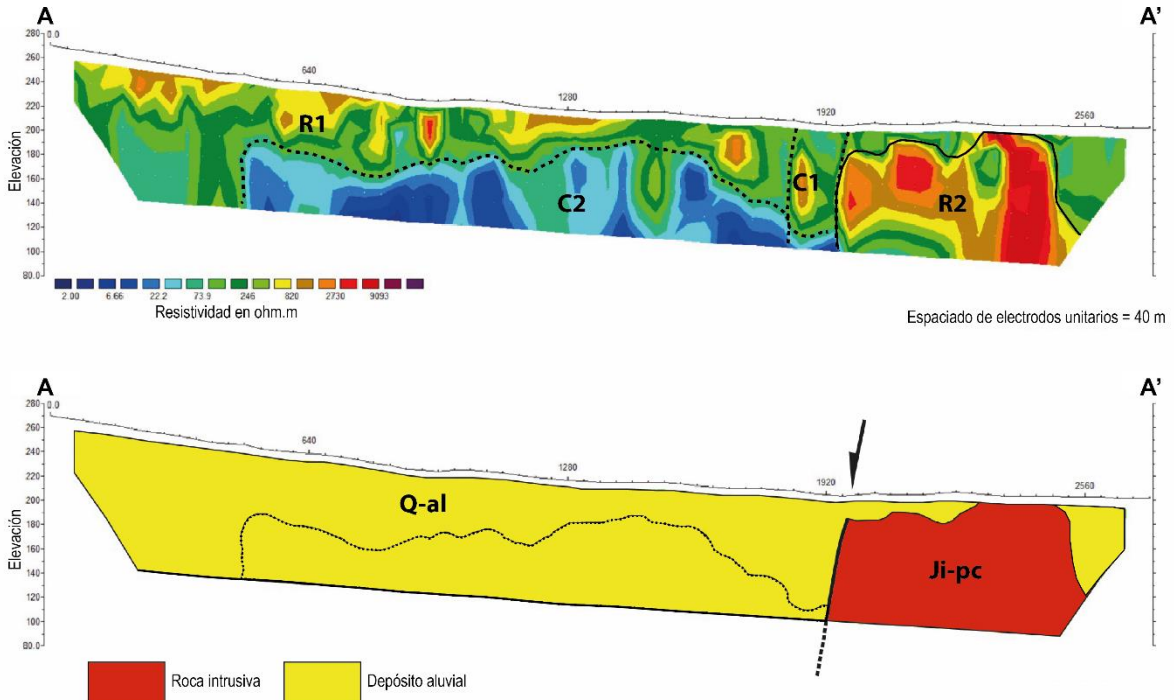
El perfil de tomografía eléctrica se realizó en el flanco izquierdo del río Ilo, en el sector denominado Pampa Inalámbrica, tiene una longitud total de 2.72 km y una orientación NO-SE (Figura 7), donde los valores en base a la resistividad muestran una variación lateral: (1) las resistividades bajas a moderadas (R1), se encuentran desde los 0m hasta los 1960 m. y a partir de los 2500 m hasta los 2720 m, estos sectores presentan valores de resistividad menores a 1000 Ohm.m.; (2) las resistividades altas (R2) se encuentran desde los 1960 m hasta los 2500 m con resistividades mayores a 1000 Ohm.m. (3) la zona de conductividad moderada a alta (C1), se encuentra entre los 1880 y 1960 m.; (4) la zona con conductividades altas (C2), se encuentra entre los 560 y 1880 m.

- La zona (R1) tienen resistividades bajas (< 1000 Ohm-m), representan la presencia de material gravoso y arenoso de medios fluvio-aluviales, los cuales además tienen

- una porosidad muy importante y la capacidad de contener aguas en subsuelo (Figura 7).
- La zona (R2) tienen resistividades altas (>1000 Ohm-m), representan a rocas graníticas de la Superunidad Punta Coles (figura 7).
  - La discontinuidad entre ambas zonas R1 y R2, indica la presencia de la falla Chololo en subsuelo (figura 7). Esta discontinuidad en realidad está representada por un área (C1), que corresponde a la zona de falla Chololo.
  - A partir de los 80 m. por debajo de la superficie se encuentra una zona altamente conductiva (C2), posiblemente relacionada con el nivel freático.

Figura 7. Perfil geofísico AA', ubicado en la zona de Pampa Inalambrica. En el perfil geofísico (arriba), se pueden apreciar las zonas R1, R2, C1 y C2, las cuales representan zonas de distintas resistividades y conductividades. En la figura de abajo, se observa la interpretación geológica de los resultados geofísicos, donde claramente se observa dos distintas unidades y una discontinuidad (falla Chololo) entre ellas.

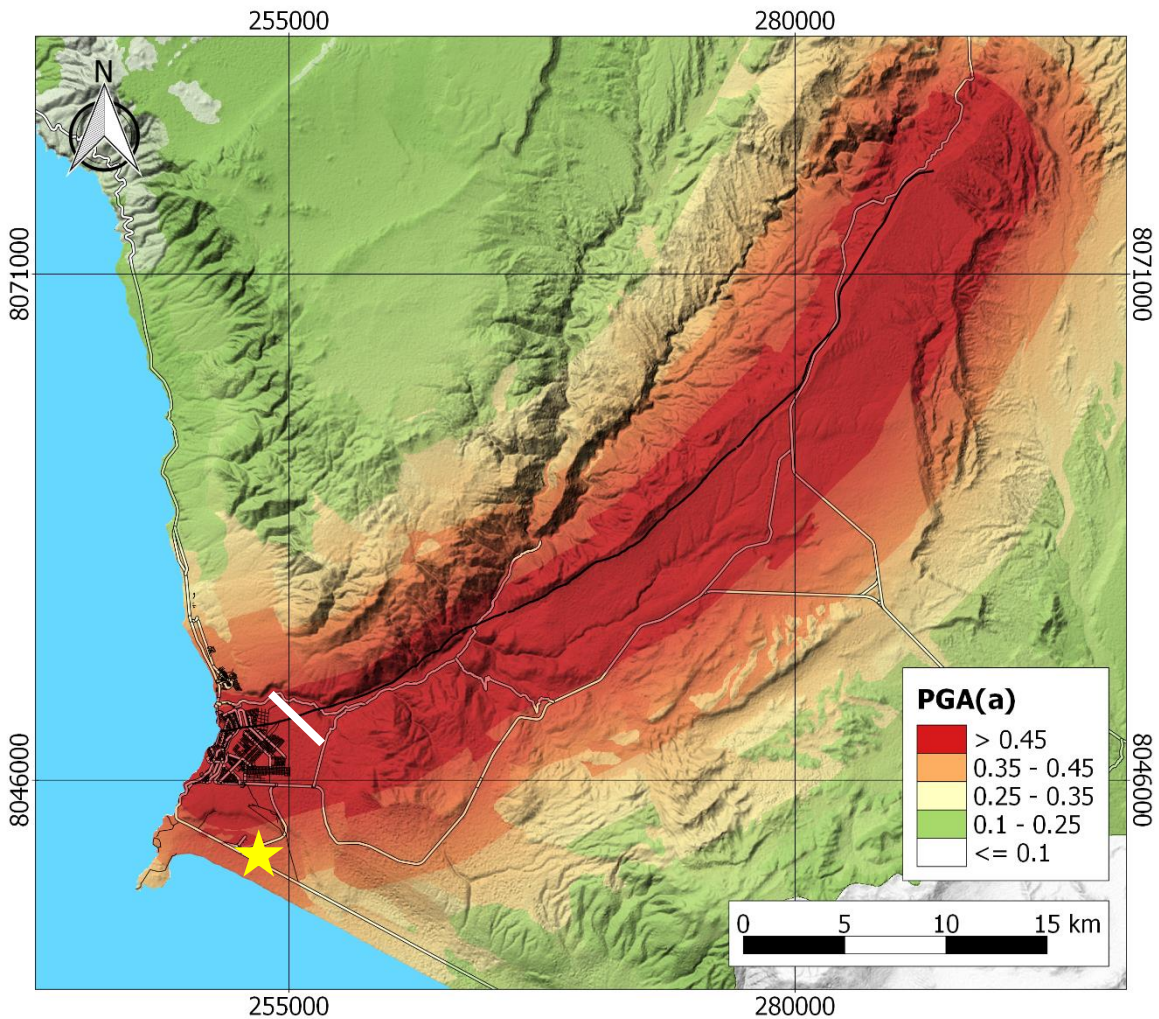
Figura 8. Mapa de aceleraciones (PGA). La escala de colores representa los valores de aceleraciones a lo largo de la falla Chololo, utilizando el rango propuesto por la norma E 030 del Ministerio de Vivienda y Construcción. La estrella amarilla indica el predio en consulta. La línea blanca, que corta transversalmente a la falla simboliza la ubicación del perfil geofísico (AA').

Los resultados calculados muestran distintos valores, que, tomado en cuenta la Norma E.030 de diseño sismoresistente de edificios del Perú (actualizado al 2018) se pueden clasificar en cinco rangos. Es así que los colores rojos delimitan las zonas con aceleraciones más altas y las zonas de color verde representan las aceleraciones más bajas (figura 8).

1. La falla geológica de Chololo no cruza el **predio en consulta**, sin embargo, se debe tomar en cuenta que una posible reactivación de la falla Chololo afectaría esta zona con aceleraciones mayores a 0.35 (figura 8).

7. Una posible reactivación de esta falla generaría un sismo mayor a 6.5Mw, lo que hace que la ciudad de Ilo, incluyendo el predio asignado por la PNDP, se encuentre en una zona susceptible. Por condiciones o propiedades físicas de las rocas y depósitos no consolidados, se pueden llegar a generar aceleraciones mayores a 0.35 g (figura 8).

1. Los daños graves usualmente están restringidos a una zona angosta, de hasta 5 km de ancho a lo largo de la falla, rupturas subsidiarias pueden ocurrir hasta 10 km distantes de la falla principal. Por consiguiente, para el diseño de obras ingenieriles, se debe considerar la localización de las fallas geológicas con cada uno de sus segmentos, así mismo debe seguirse los lineamientos establecidos en las Normas de Seguridad Estructural de Edificaciones.

4. En caso de realizarse obras de infraestructura de mediana a gran magnitud en el área de influencia de la falla, recomendamos que realicen un estudio de microzonificación sísmica de acuerdo a la escala del proyecto, para obtener el diseño sísmico apropiado.
