Informe Técnico de
Inspección

GLACIAR ALLINHUAMAN

Informe Técnico N°A02

Cusco, 24 de agosto del 2020

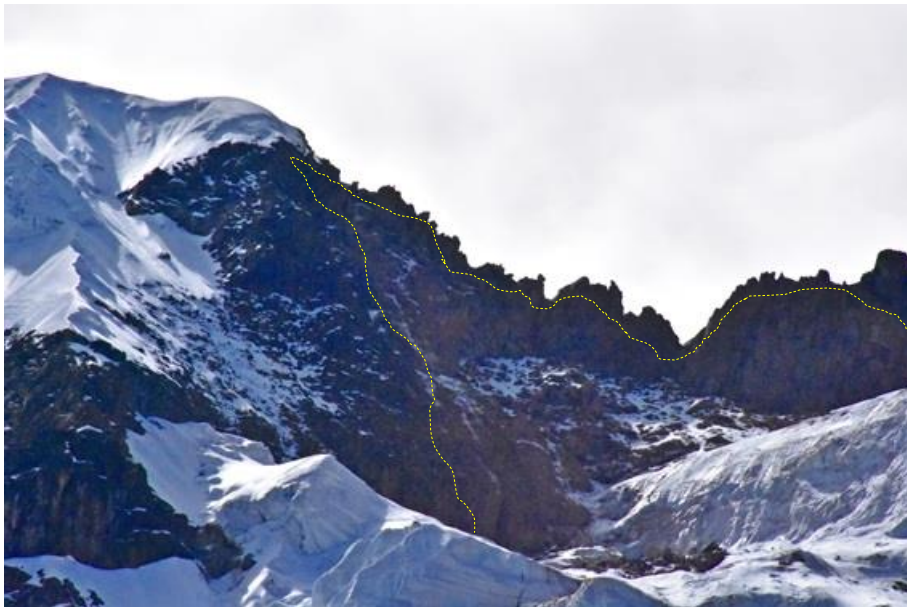
Este evento se inició aproximadamente sobre la cota 5300 m, producto del desprendimiento de una pared de roca en el sector sur del nevado Chicón, parte de este volumen se acumula sobre una terraza colgante que formó el glaciar en la zona de acumulación (Ver **Figura 8**), la otra parte se precipitó mediante una canaleta natural con superficie de hielo y fuerte pendiente hasta llegar al glaciar colgante ubicado en la zona media (Ver **Figura 9**).

Figura 8. Zona de arranque, se delimita el sector donde se produjo el desprendimiento de rocas.

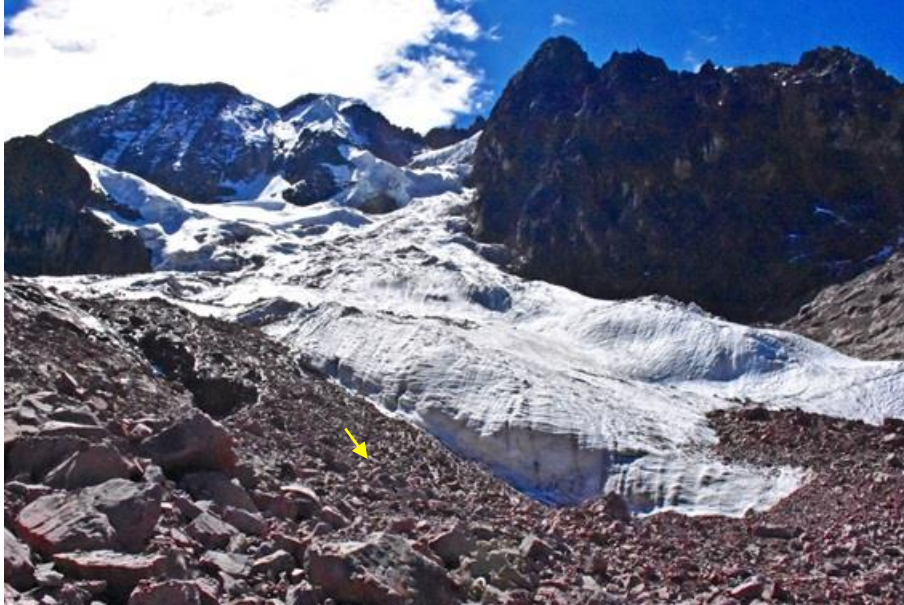
Figura 11. Depósitos de escombros frescos dejados por la avalancha.

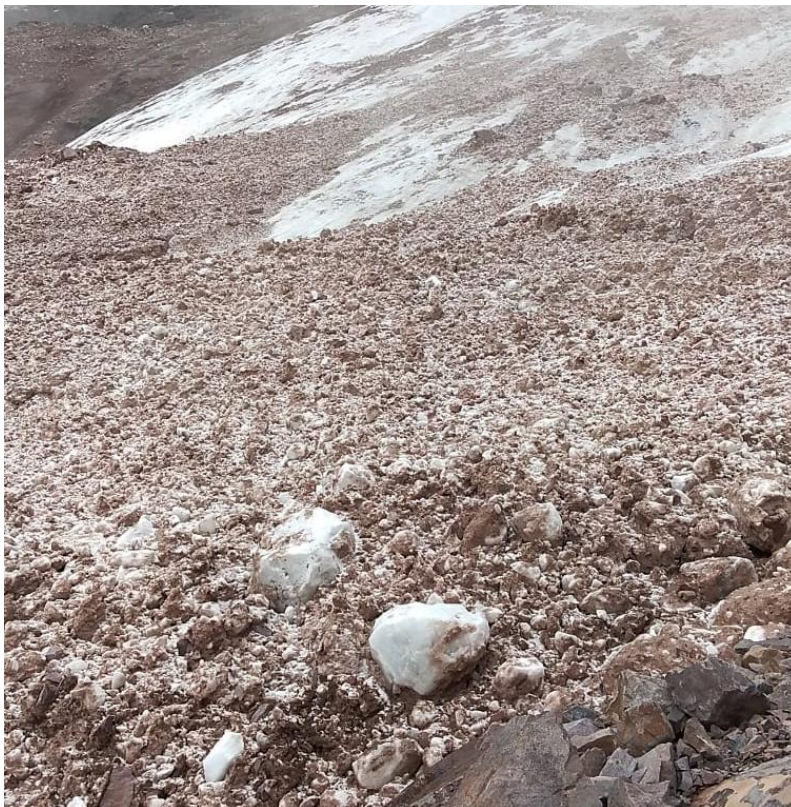
Todo el material arrastrado se deposita en inmediaciones del frente glaciar, cubriendo de escombros parte de este, es así que al momento de suscitarse esta avalancha se observó presencia de hielo en mayor proporción tal como se reportó en el informe preliminar (Ver **Figura 12**). La visita de inspección realizada en Julio nos mostró gran parte de los depósitos de escombros y el área afectada, así como el tamaño de las rocas fragmentadas, sin embargo, ya no se observó los bloques de hielo entre los escombros y en algunos casos presencia de penitentes aislados del glaciar principal (Ver **Figuras 13a y 13b**).

Figura 12. Depósitos de hielo y roca dejados por la avalancha, imagen capturada dos días después del evento.
