Opinión Técnica N° 06-2022

CARACTERIZACIÓN GEOLÓGICA DEL TERRENO T-5 EN EL SECTOR SAHUAYACO, PROPUESTO PARA EL REASENTAMIENTO

Departamento Cusco
Provincia La Convención
Distrito Santa Teresa

**Abril
2022**

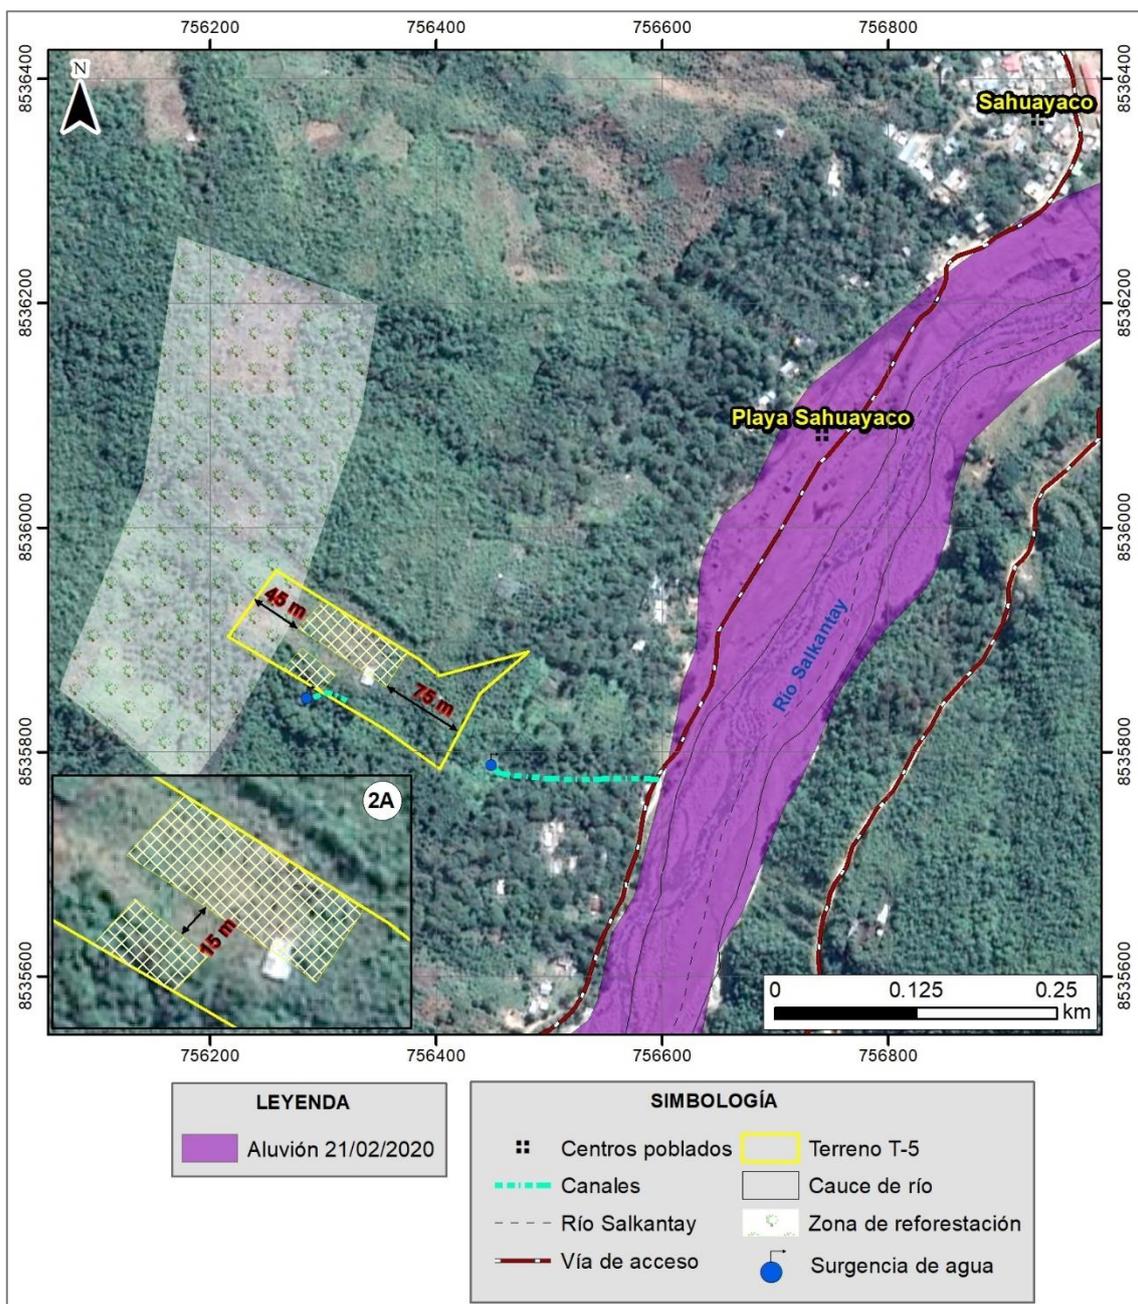
Es importante mencionar que, por la mitad del polígono atraviesa un cauce intermitente, siendo necesario dejar un espacio mínimo de 15 m de ancho, tal como se aprecia en la figura

2 A; además, aproximadamente a 64 m del terreno se observa un ojo de agua, con flujo variable en el año (Anexo 1: figura 3), limitando la capacidad de ocupación de viviendas, hacia la parte central del polígono, dejando una distancia de 75 m del límite inferior; y una distancia de 45 del límite superior (figura 2), a fin de controlar la estabilidad de la ladera, ante una acción antrópica de cortes de talud.

Figura 2. Cartografía de peligros geológicos en el terreno denominado T-5.

- B. Debido a la configuración morfológica variable, que van de escapados ($>45^\circ$) y muy fuertes (33°), se recomienda que las viviendas se asienten preferencialmente en la parte media del polígono; teniendo que dejar espacios al límite superior de aproximadamente 45 m, 75 m del límite inferior, y mantener un espacio de 15 m en medio de polígono.

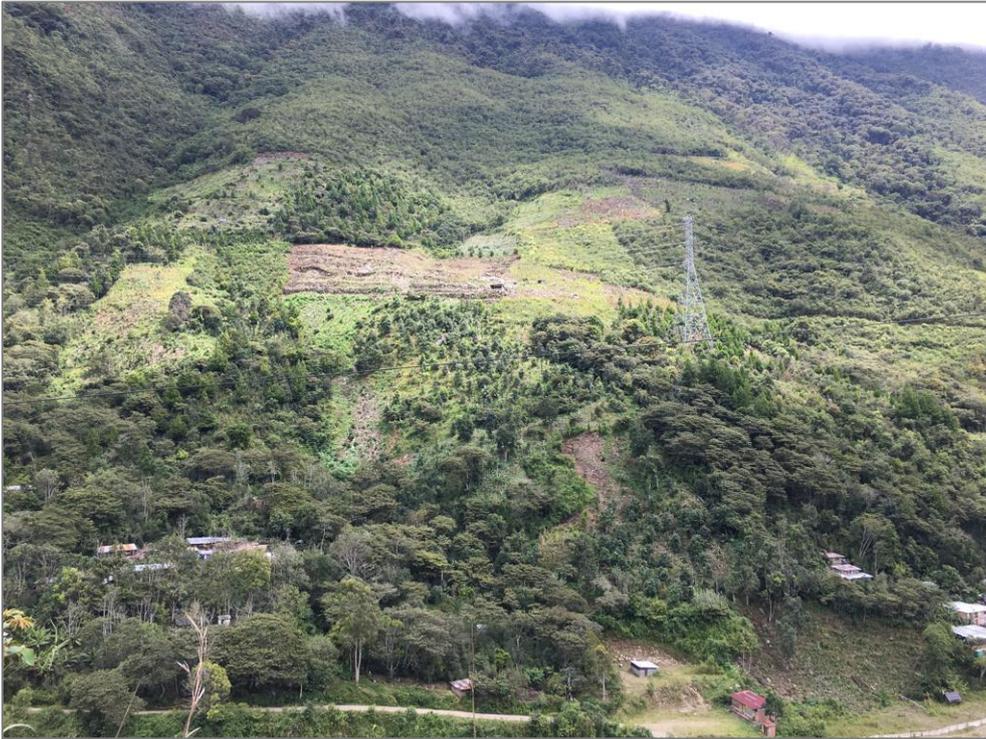
Desde el punto de vista geomorfológico, el terreno denominado T-5 se ubica en una zona de morfología variable, configurado por montañas modeladas en rocas metamórficas con pendientes que varían entre 20° a 40°. La ladera superior posee pendientes escarpadas (40°); hacia el terreno T-5, laderas muy fuertes a medias (33°); para finalmente, hacia la confluencia con el río Salkantay la ladera inferior, presenta una inclinación que varía de 20° a 30° (Anexo 1: fotografía 1).

Fotografía 1. Vista panorámica actual del terreno denominado T-5, donde se muestran pendientes que varían de media a fuerte. Fuente: Municipalidad distrital de Santa Teresa, 2022.

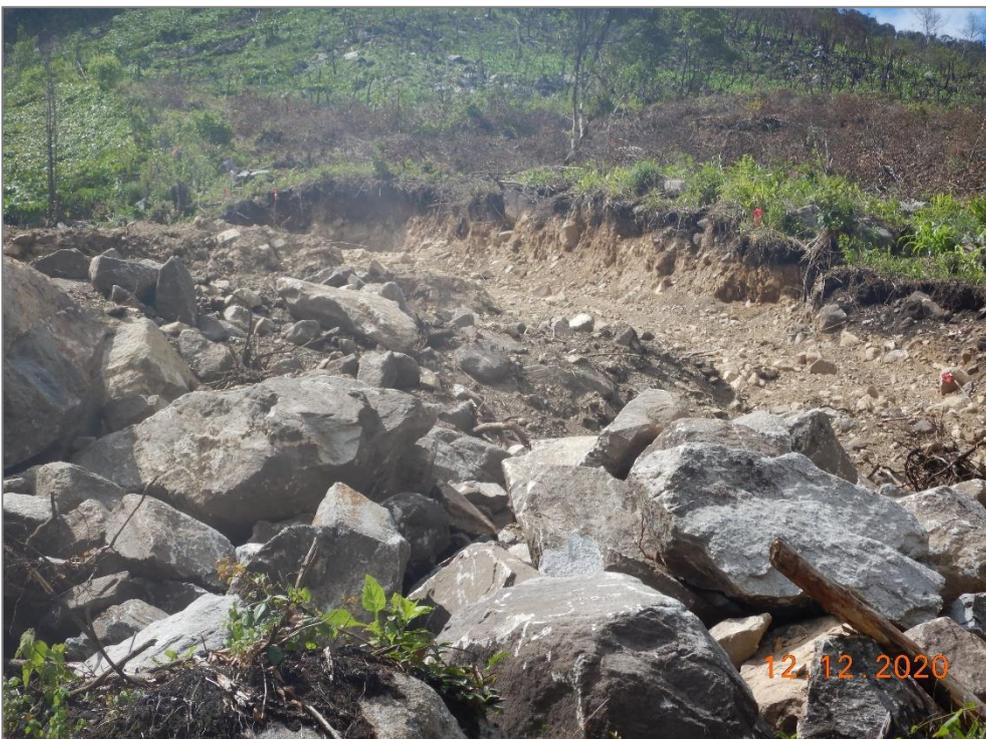
Localmente, se observó suelos de estructura masiva, compuesto por bloques (35%) y gravas (15%), el primero con diámetros de hasta 2 m (Anexo 1: fotografía 2), cubierto por arenas, arcilla y limos (50 %), presentándose consolidado, denso y compacto.

Fotografía 2. Vista del depósito compuesto por bloques, gravas, arenas, limos y arcillas, en el corte de talud para la instalación de las viviendas.

- C. Se debe realizar estudios de suelos, para determinar la capacidad portante del terreno, de esta manera se podrá calcular la cantidad de viviendas que puede acoger dicho terreno, así mismo, determinar cuantos pisos se construirán y el tipo de cimentaciones de las futuras viviendas.

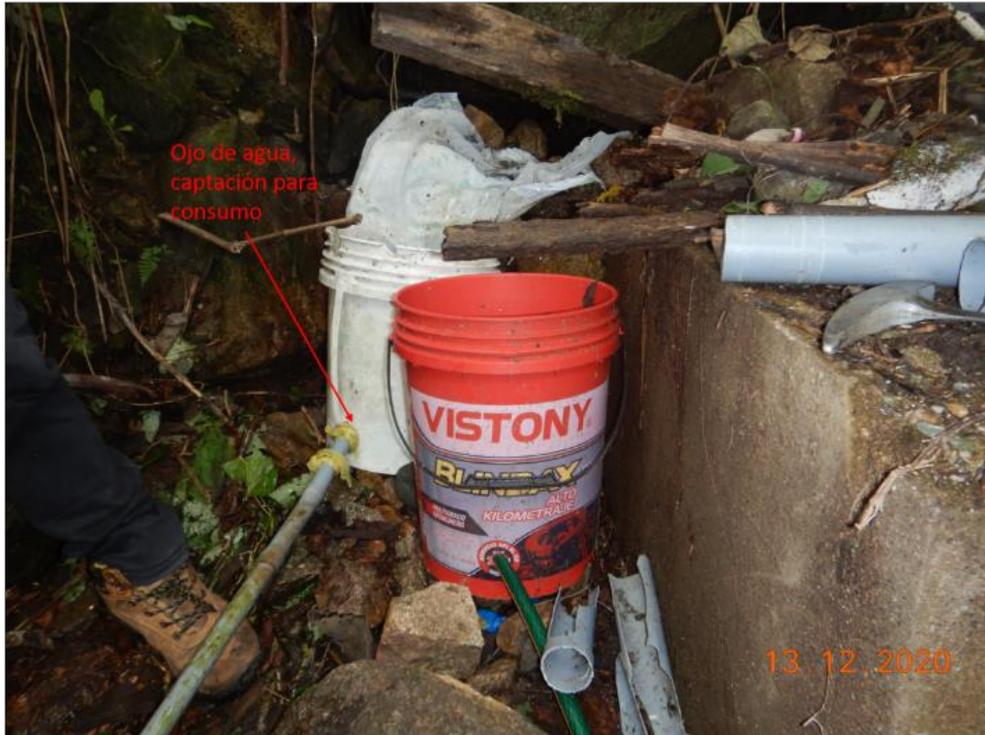
Figura 3. Vista de captación de ojo de agua para el consumo humano. Con coordenadas UTM (WGS84): 756405 E, 8535801 N, a 2186 m.

- H. Realizar un estudio hidrogeológico, a fin de determinar el origen y la formación del manantial, situado en la ladera inferior, así como su comportamiento en superficie.

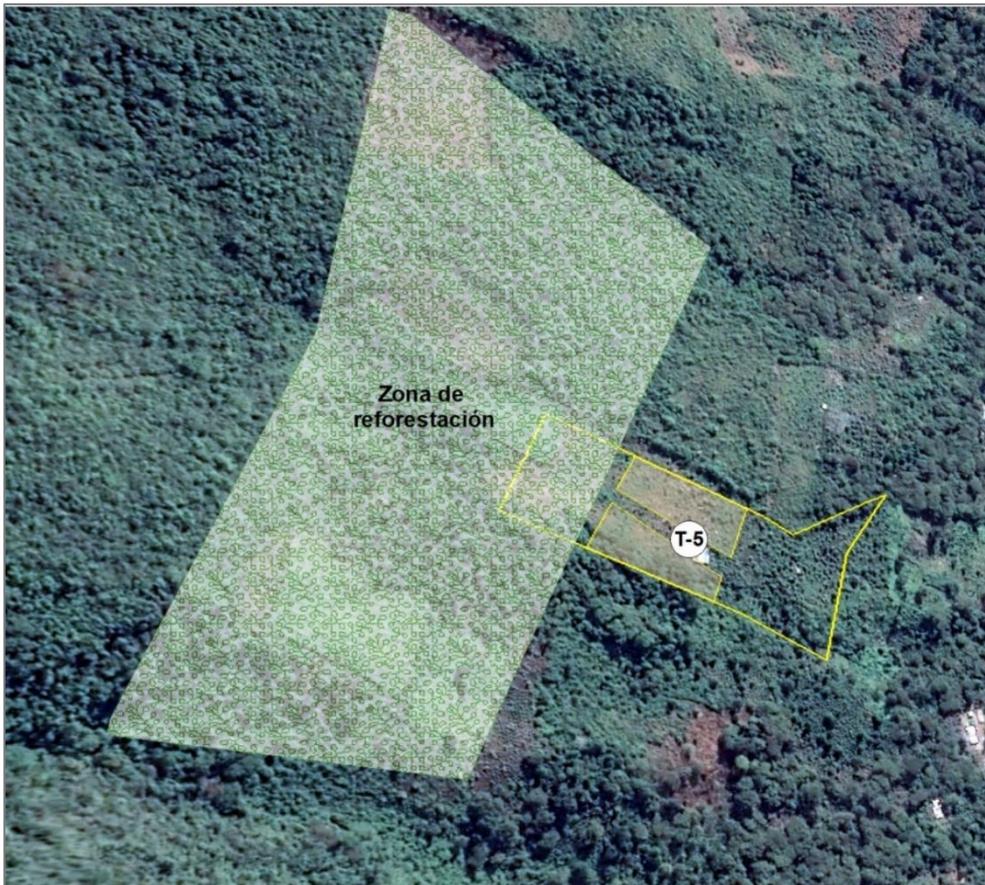
Figura 4. Área propuesta para la reforestación, con el fin de generar mayor estabilidad del terreno

- G. Reforestar el área superior del polígono T-5, zonas circundantes y desprovistas de vegetación, tomando como referencia la figura 4 (Anexo 1). Además, prohibir la tala de árboles.

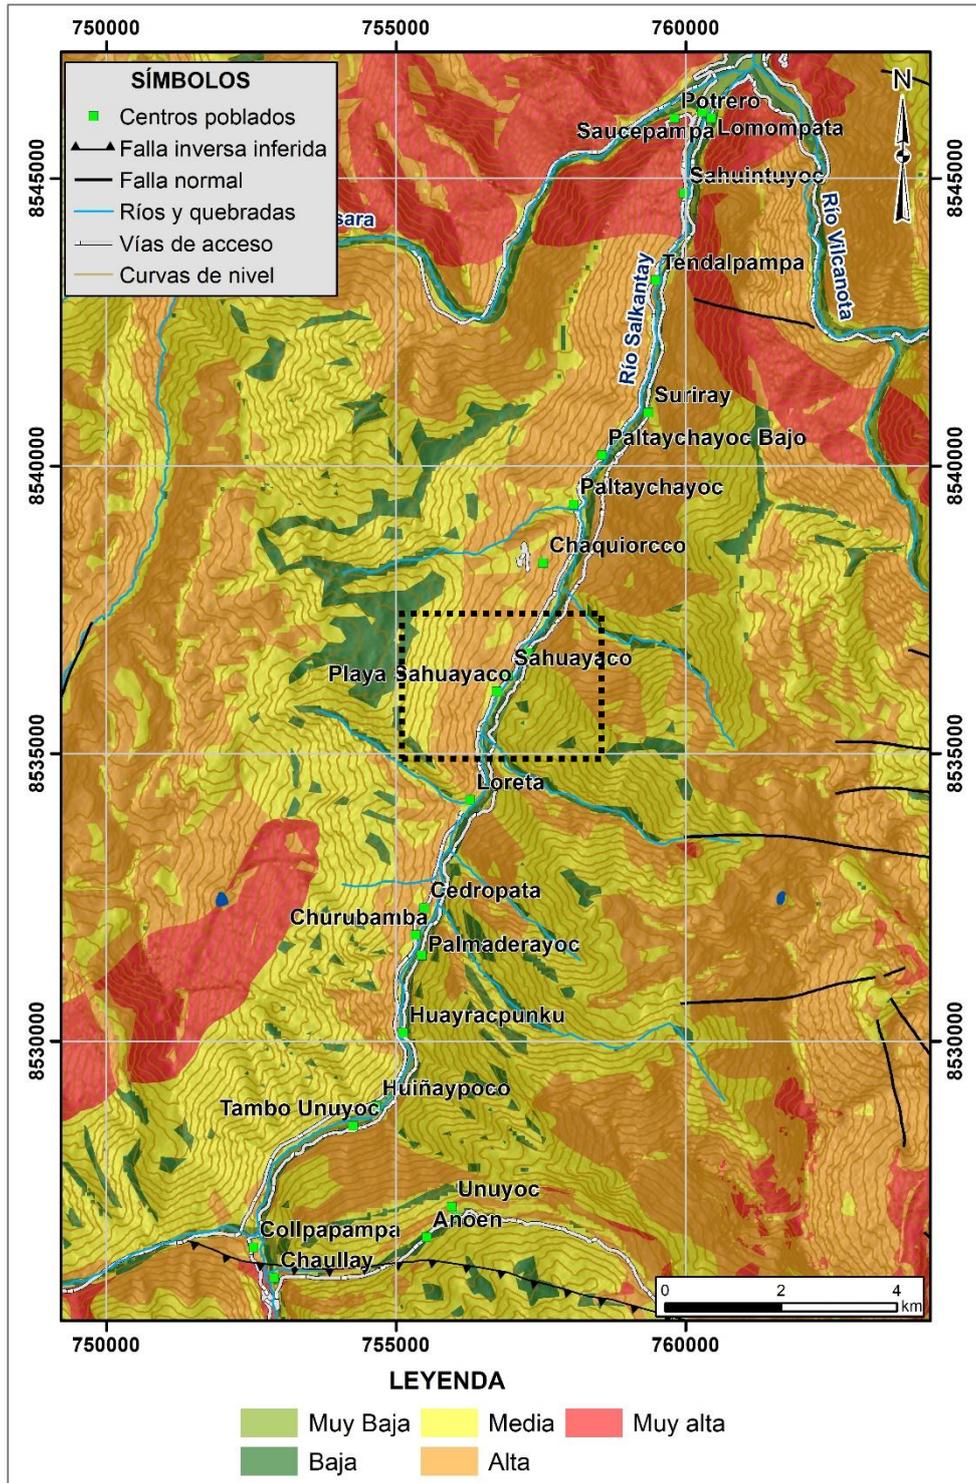
Además en el presente estudio, se elaboró un mapa de susceptibilidad a movimientos en masa a escala 1: 100 000, donde el distrito de Santa Teresa presenta susceptibilidad alta a muy alta (Anexo 2: Mapa de susceptibilidad a movimientos en masa). Entendiéndose, la susceptibilidad a movimientos en masa como la propensión que tiene una determinada zona a ser afectada por un determinado proceso geológico (movimiento en masa), expresado en grados cualitativos y relativos.

Mapa 1. Mapa de susceptibilidad a movimientos en masa de las zonas evaluadas. Fuente Vélchez, et al., 2020.
