INFORME No.007-2009-INGEMMET/SVCH

Asunto: *Solicitud de información sobre vulnerabilidad física de la zona denominada "Lomo de Corvina" distrito de Villa El Salvador*

Referencia: Oficio N° 935-2009-MML-SGDC

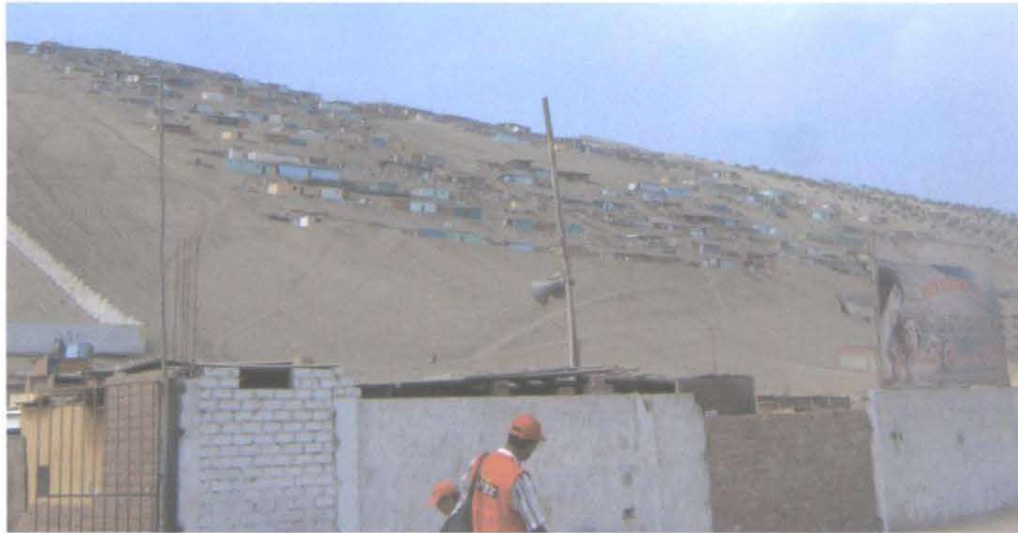
Ladera de lomo de corvina que mira hacia la Panamericana Sur, en donde se puede estimar la pendiente del terreno (18° a 20°).

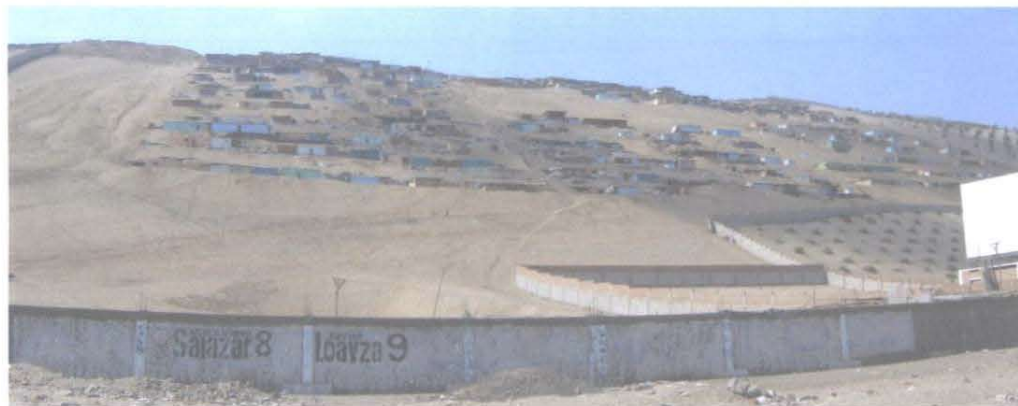
Algunas de las vistas tomadas en los trabajos de campo muestran viviendas rústicas en un mayor porcentaje de un piso, algunas infraestructuras principales (colegios y otras en la parte superior), donde la pendiente es menor a sub-horizontal, construidas de material noble.

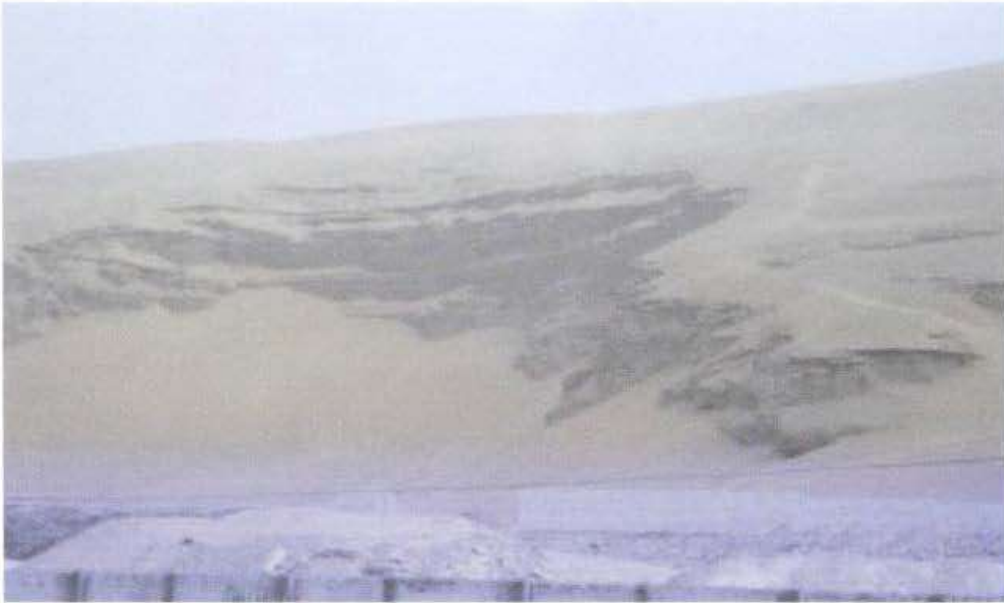
Se observa un acercamiento del talud inferior del sector Lomo de Corvina, donde se ha desprendido parte de los depósitos eólicos.

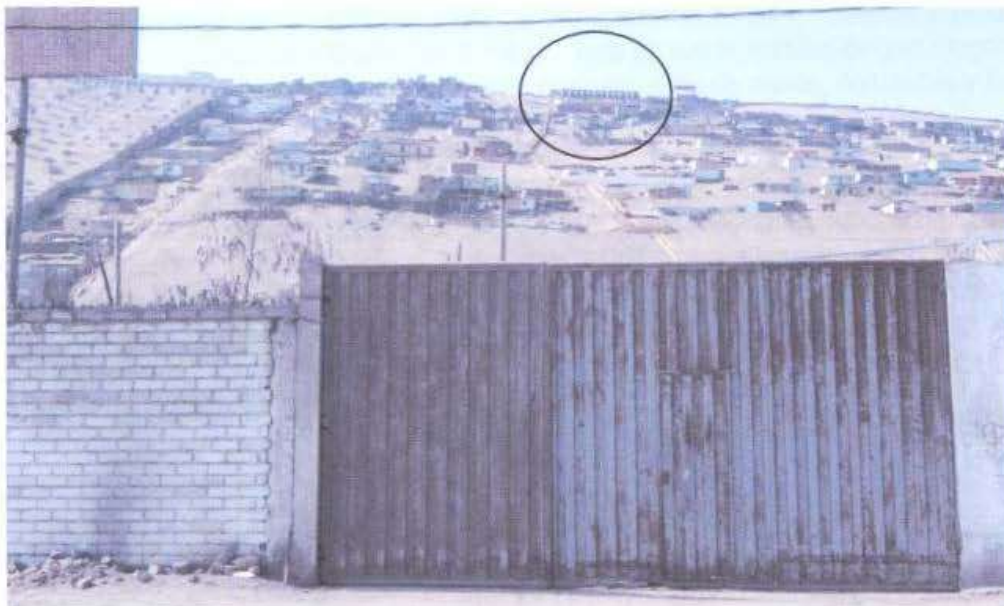
Infraestructura de material noble (2 a 3 pisos) en la parte alta de Lomo de Corvina.

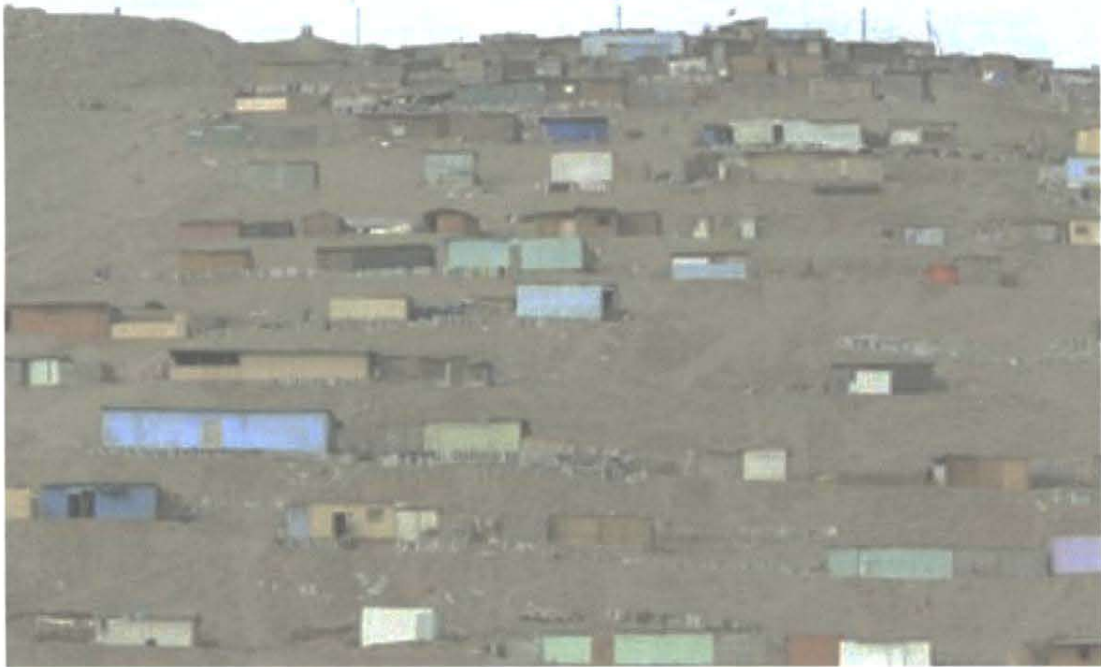
Se observa que la mayoría de las viviendas asentadas en el sitio, son de material precario.
