**BOLETÍN N° 27**  
**Serie C: Geodinámica e Ingeniería Geológica**

# **ESTUDIO DE RIESGOS GEOLÓGICOS DEL PERÚ FRANJA N° 2**

**POR:  
DIRECCIÓN DE GEOLOGÍA AMBIENTAL**

Lima - Perú  
Mayo, 2002

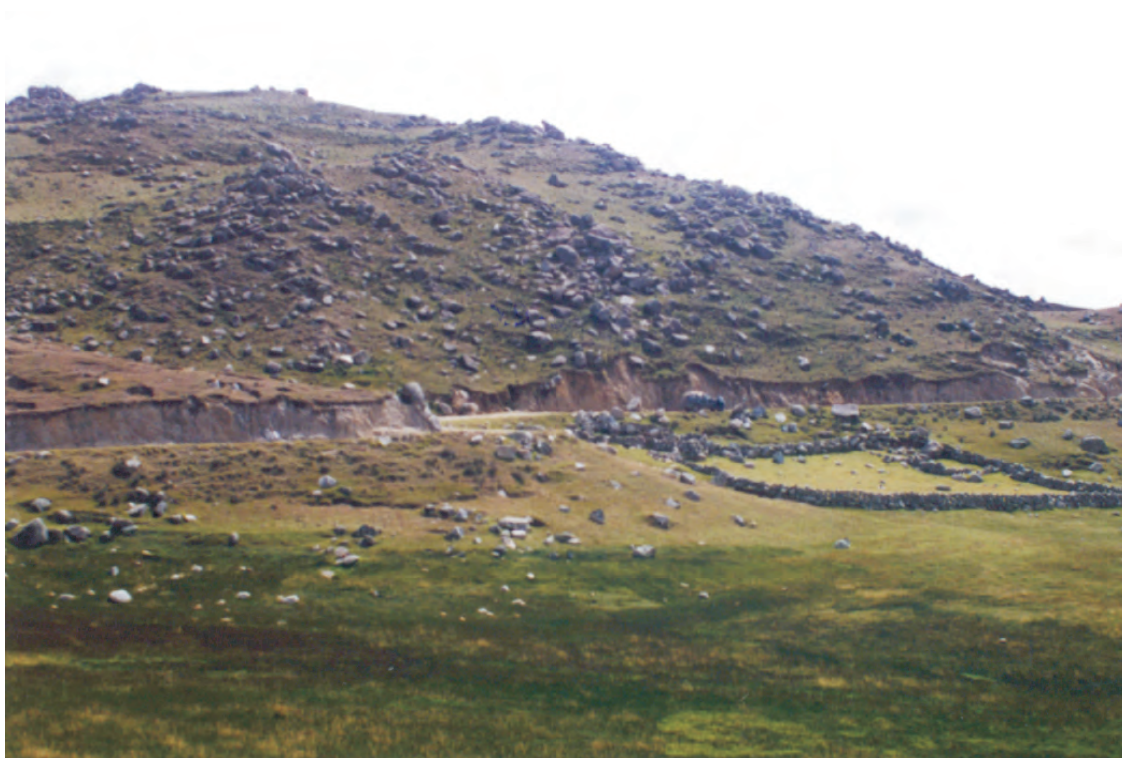
**Foto N° 28** Caída de rocas que afectan el sector de la carretera Velille-Coporaque (Cusco)

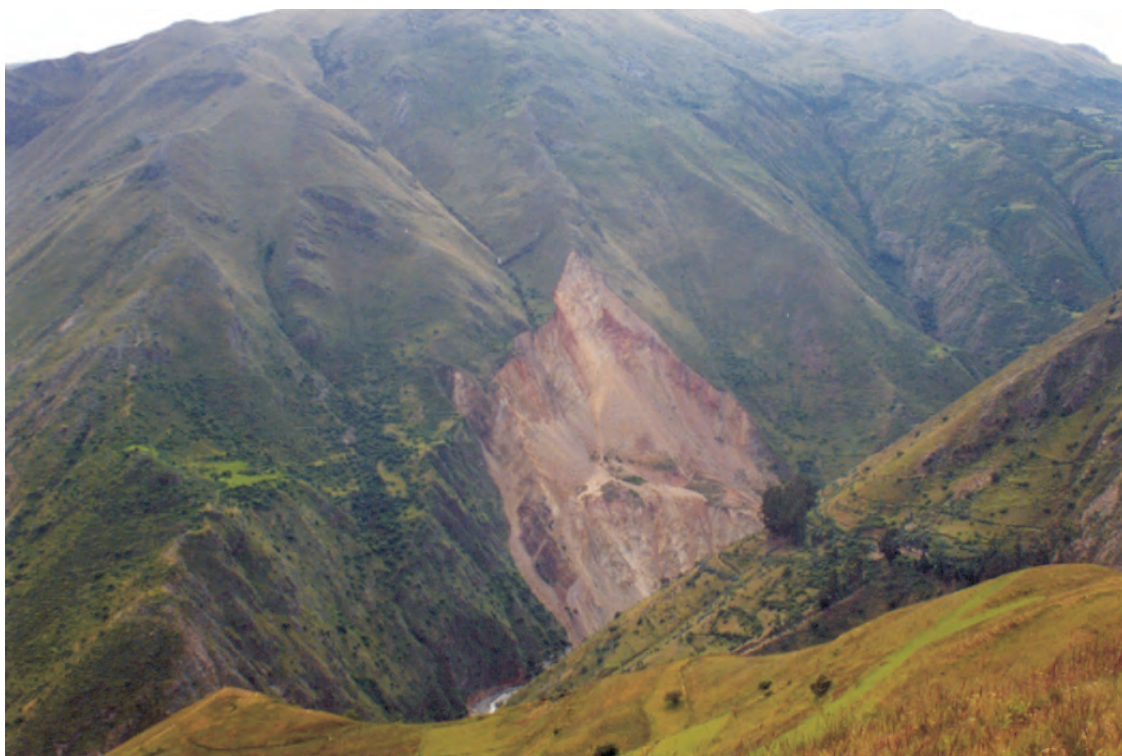
**Foto N° 30** Vista de una zona de derrumbe en el cerro Labrasniyoc, ocurrido en el verano del 2001; represó el río Trapiche

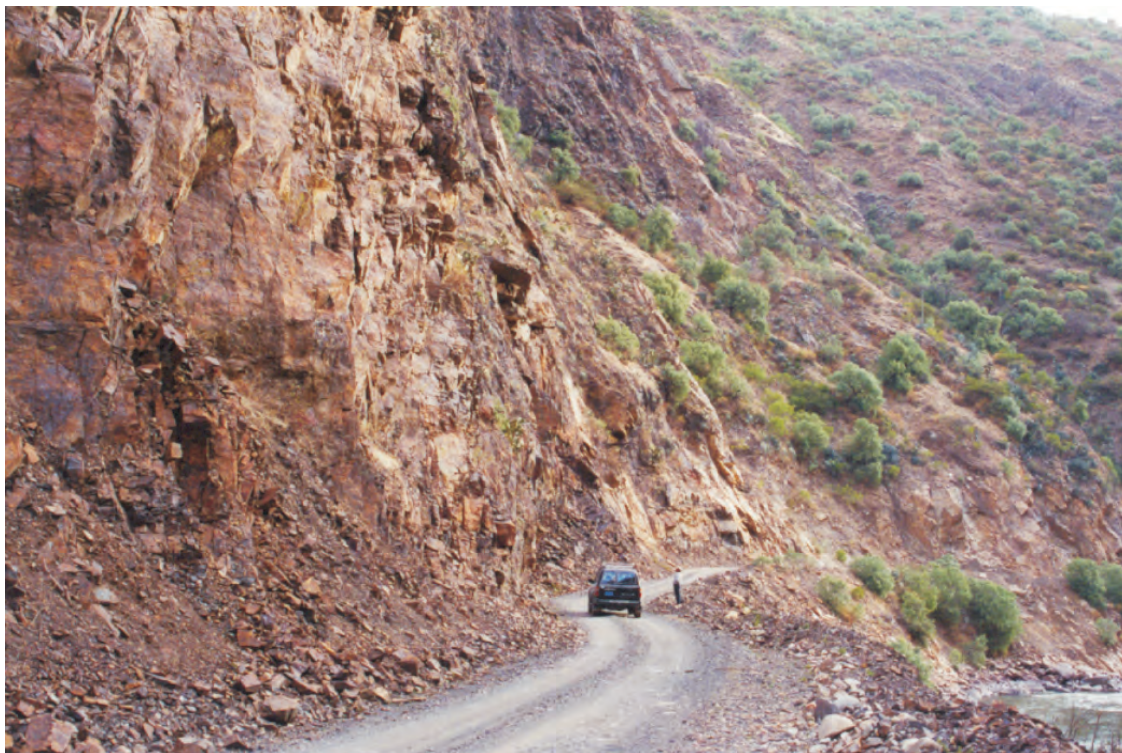
**Foto N° 32** Derrumbe en sustrato calcáreo muy fracturado, corte de la carretera a Chalhuanca (sector Huamanchina). zona inestable

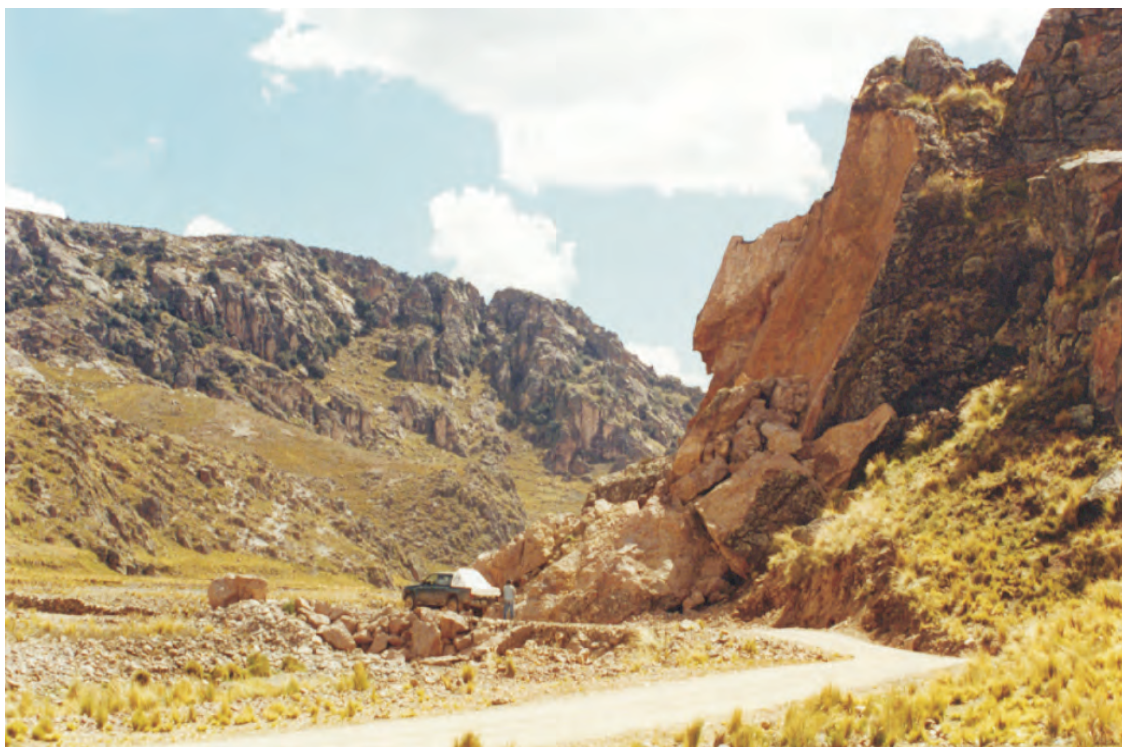
**Foto N° 33** Carretera Palca-Vila Vila (sector de Ocuvi). Derrumbe en rocas fracturadas y alteradas

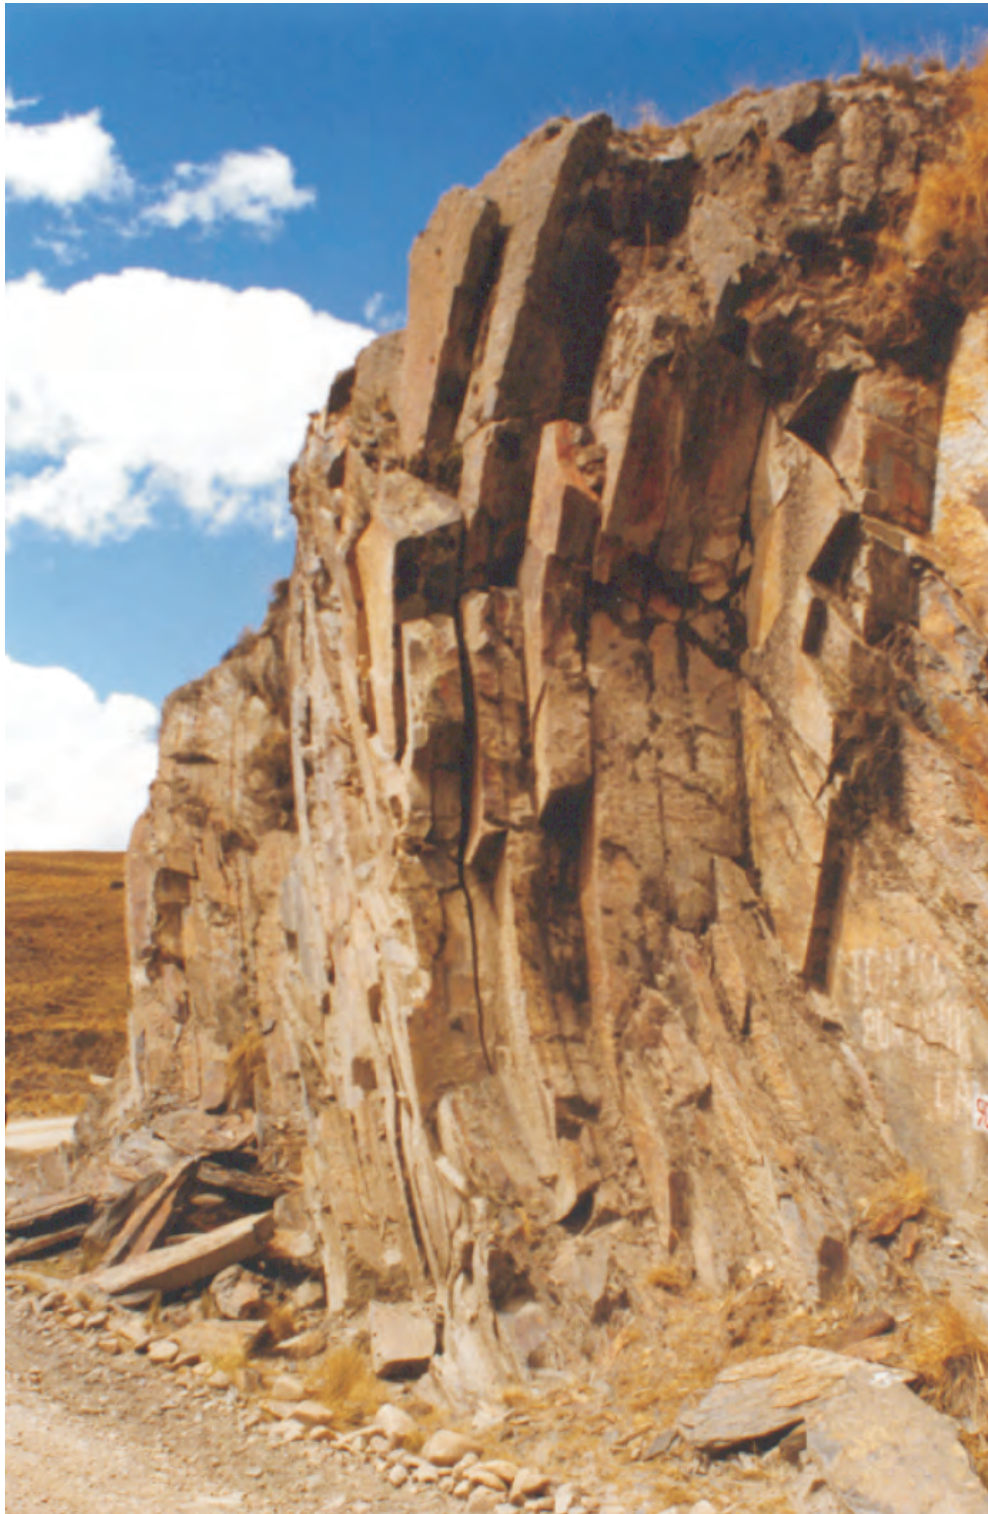
**Foto N° 34** Ejemplo de vuelco de estratos en areniscas de la Formación Sandia; carretera Putina - Ananea (km 63+900)

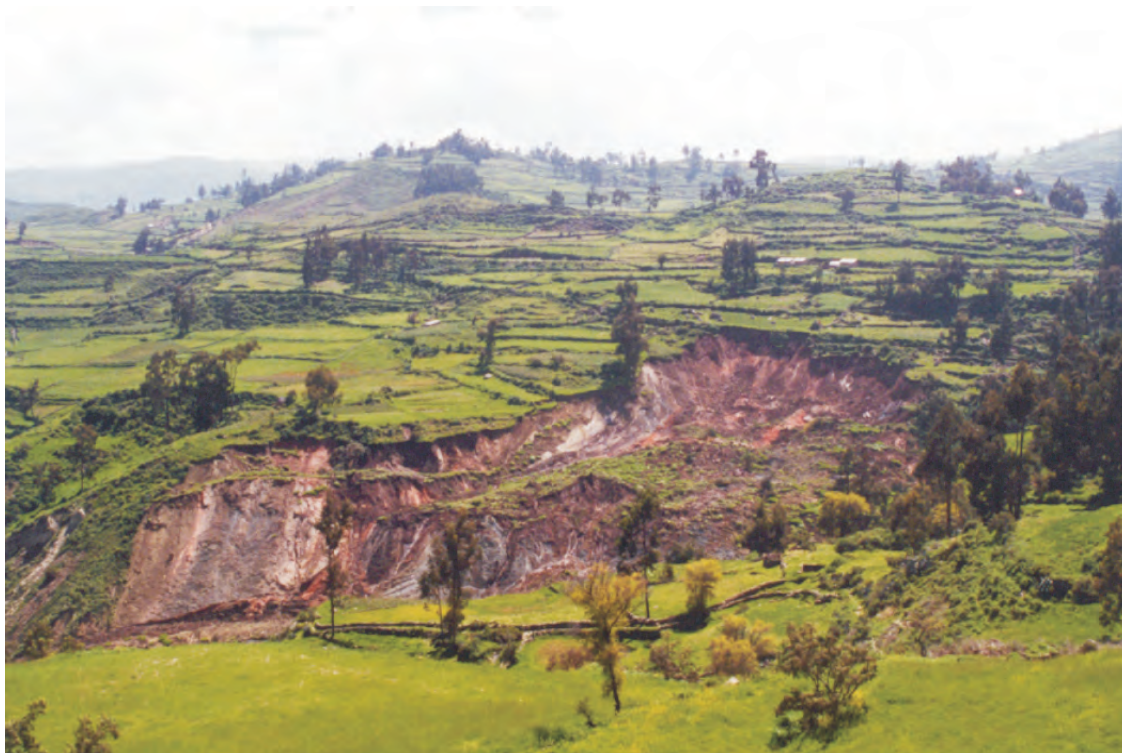
**Foto N° 35** Deslizamiento de Jañahuaycco, tipo rotacional, ocurrido el 24-03-2001 en el distrito de Coracora

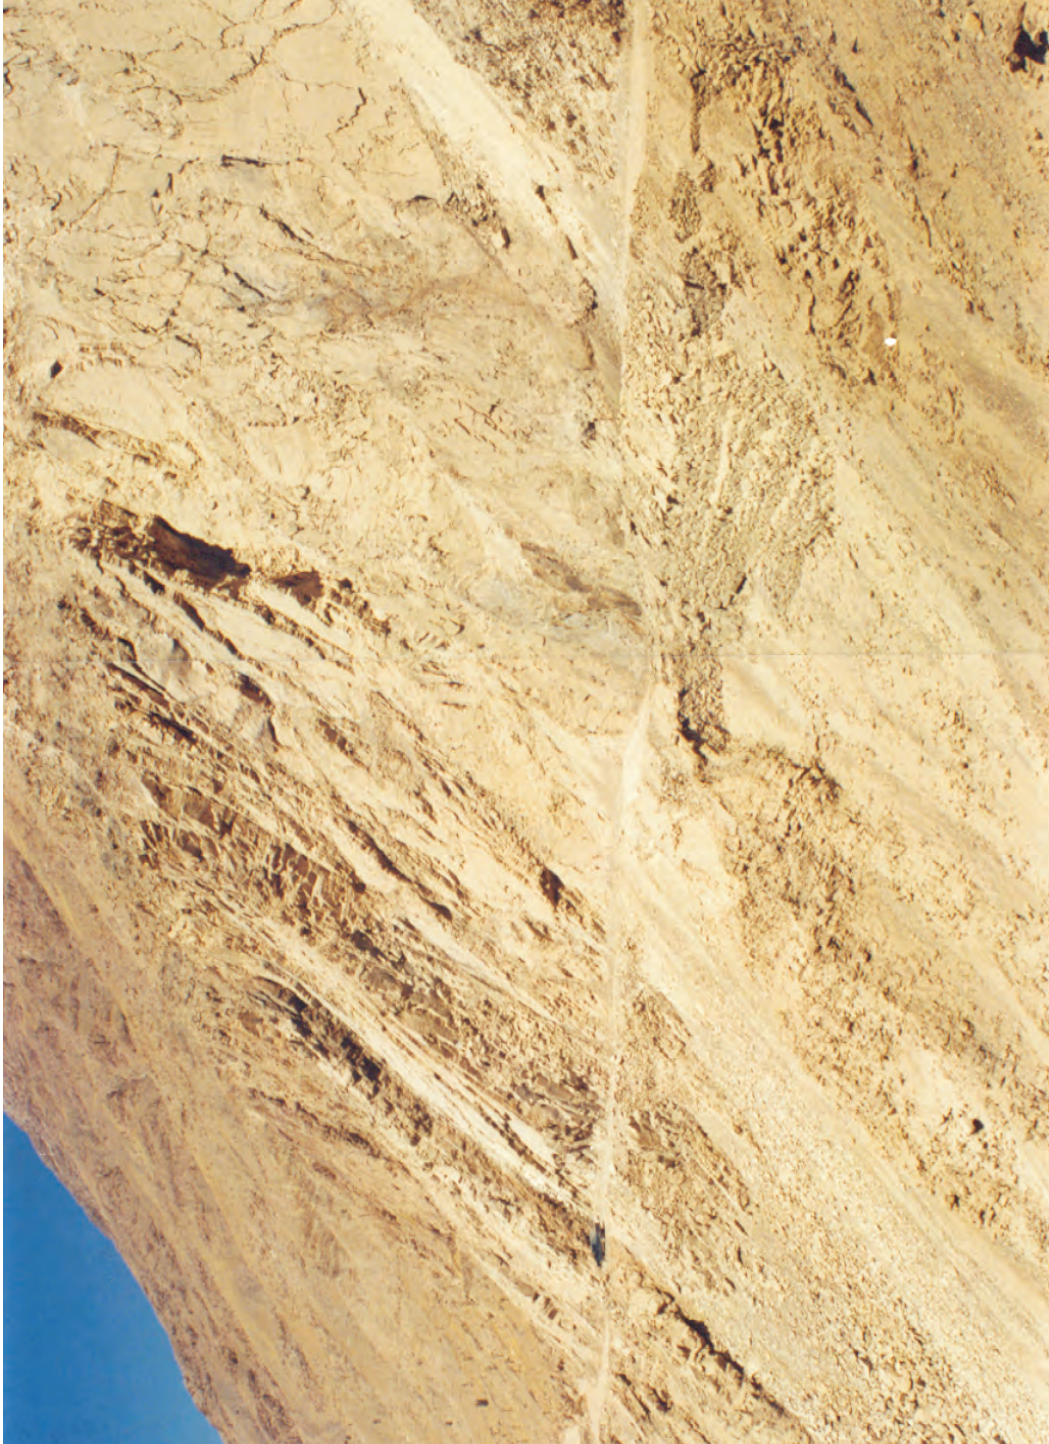
**Foto N° 41** Deslizamiento tipo planar en secuencias de la Formación Aplao-Viraco, carretera Aplao-Viraco, afectada por el sismo del 23-06-2001

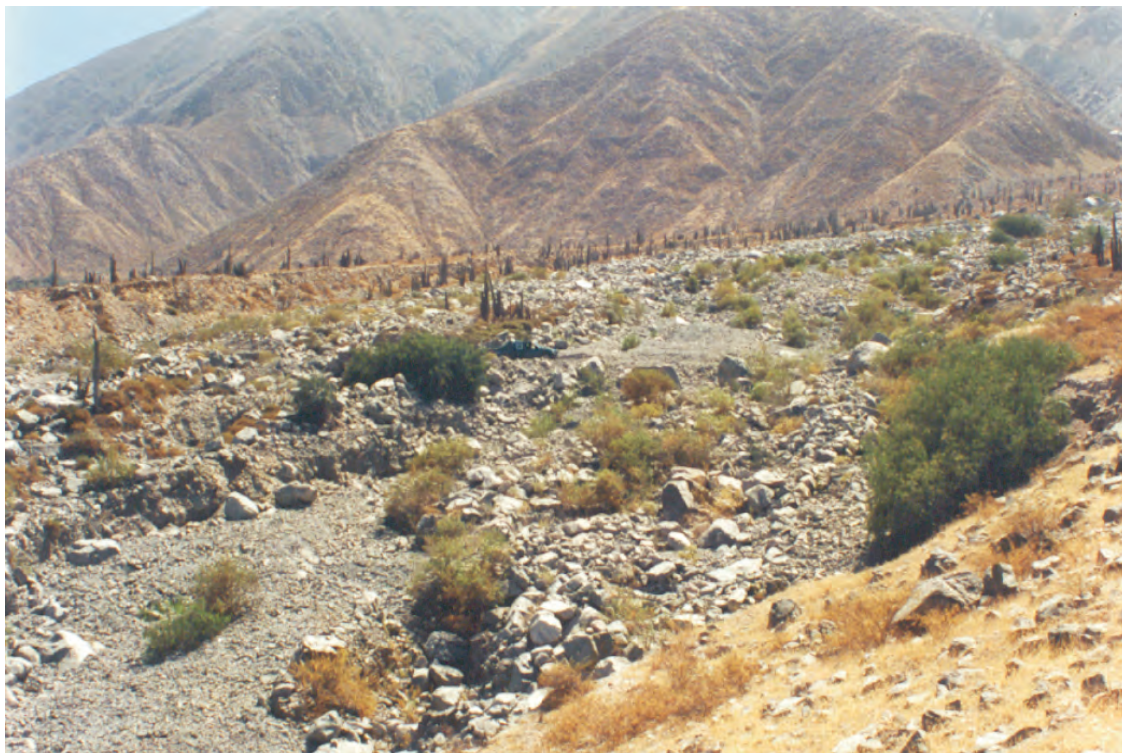
**Foto N° 45** Huayco de Huisja, cerca al caserío de Pacaychacra, carretera Aplao-Chuquibamba. Flujo ocasional a excepcional

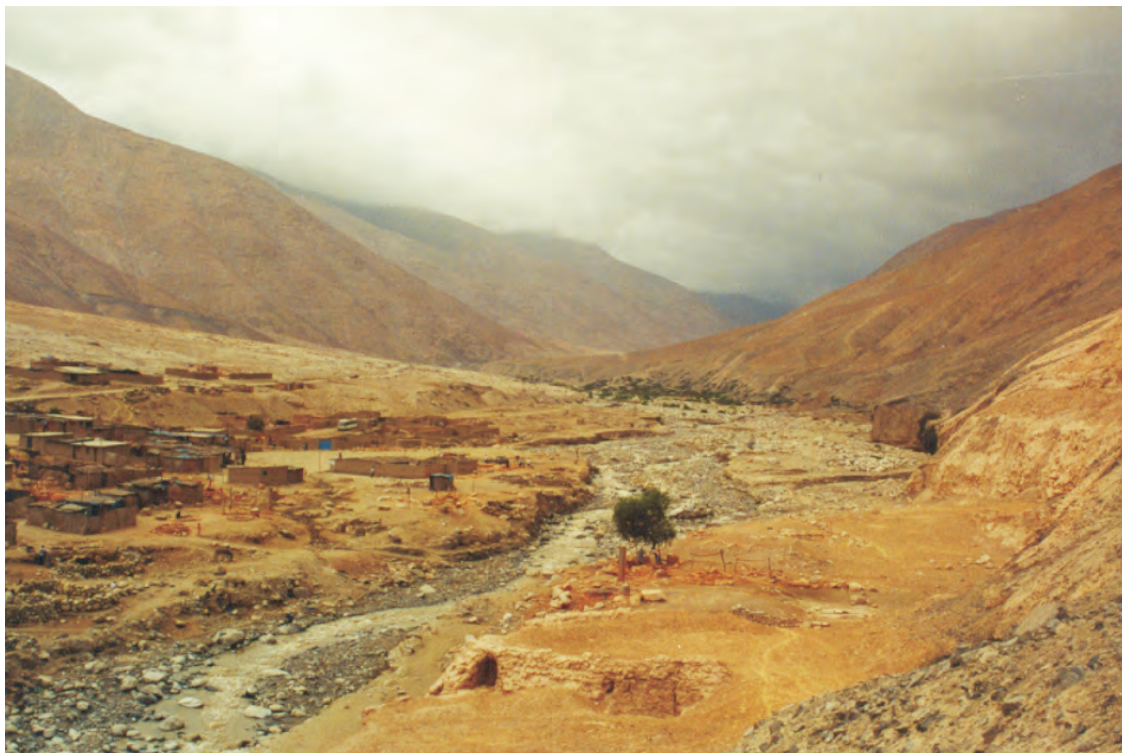
**Foto N° 47** Huayco excepcional en la quebrada Charpa, departamento de Ayacucho. El 28-02-96, el relave afectó al pueblo e instalaciones del antiguo asiento minero La Capitana

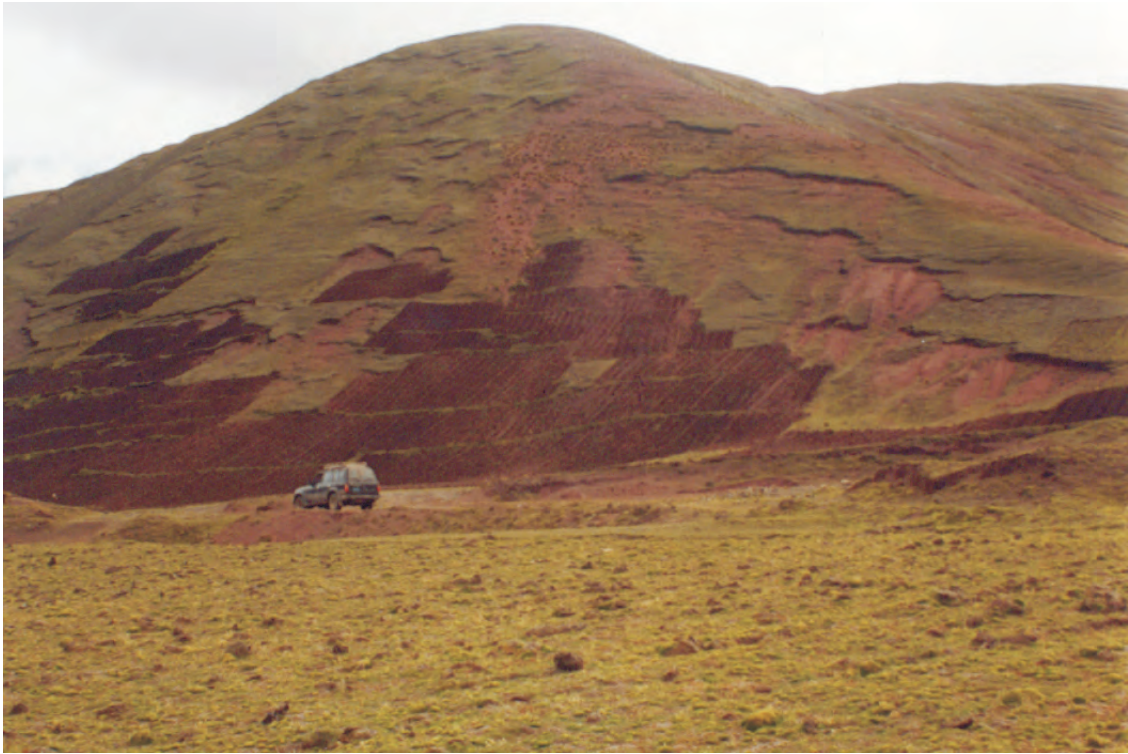
**Foto N° 51** Reptación de suelos en el sector de Sucus Pallas, que está afectando terrenos de cultivo

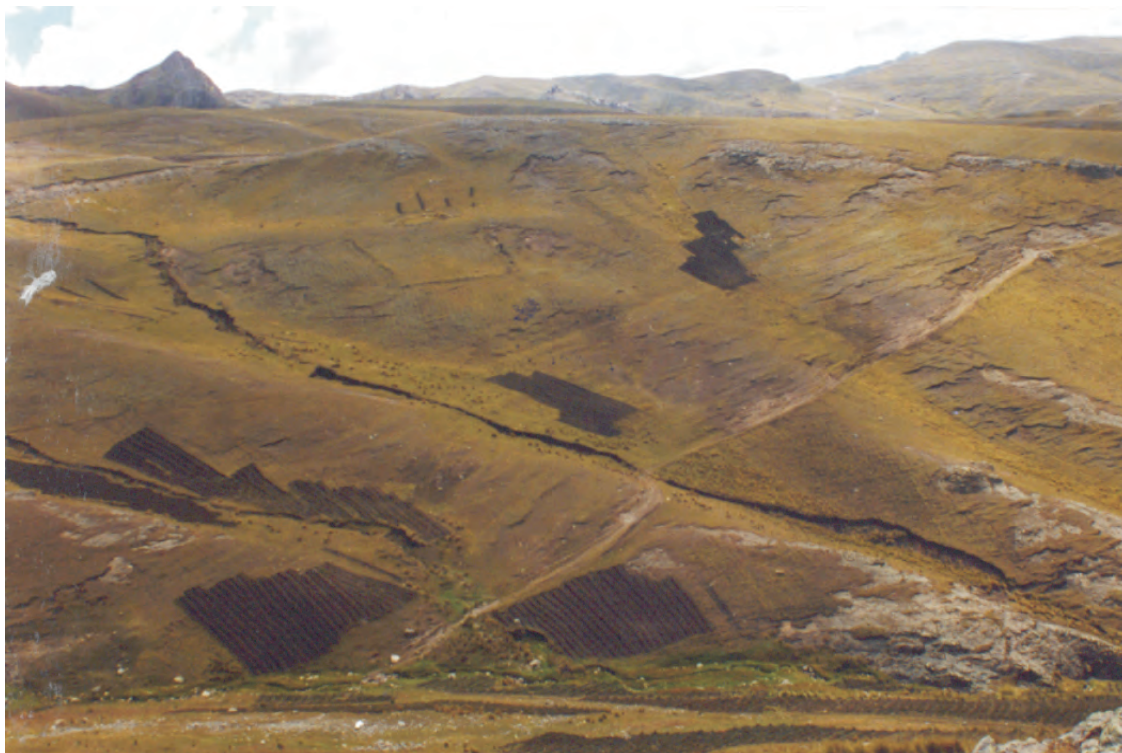
**Foto N° 53** Reptación de suelos en el sector de la quebrada Perhata, carretera a Omacha. Afecta terrenos de cultivo y pastizales

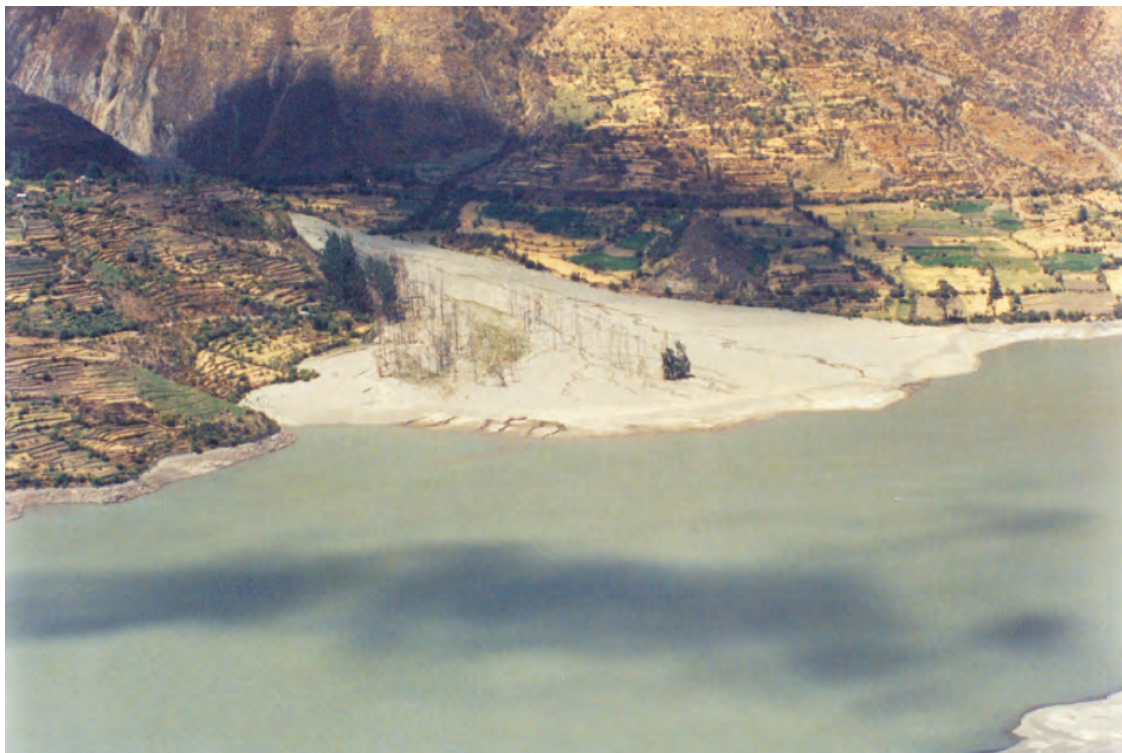
**Foto N° 55** Flujo de lodo excepcional en la quebrada Tapaya, que afectó sembríos en el sector de Nahuira (laguna de Chachas)

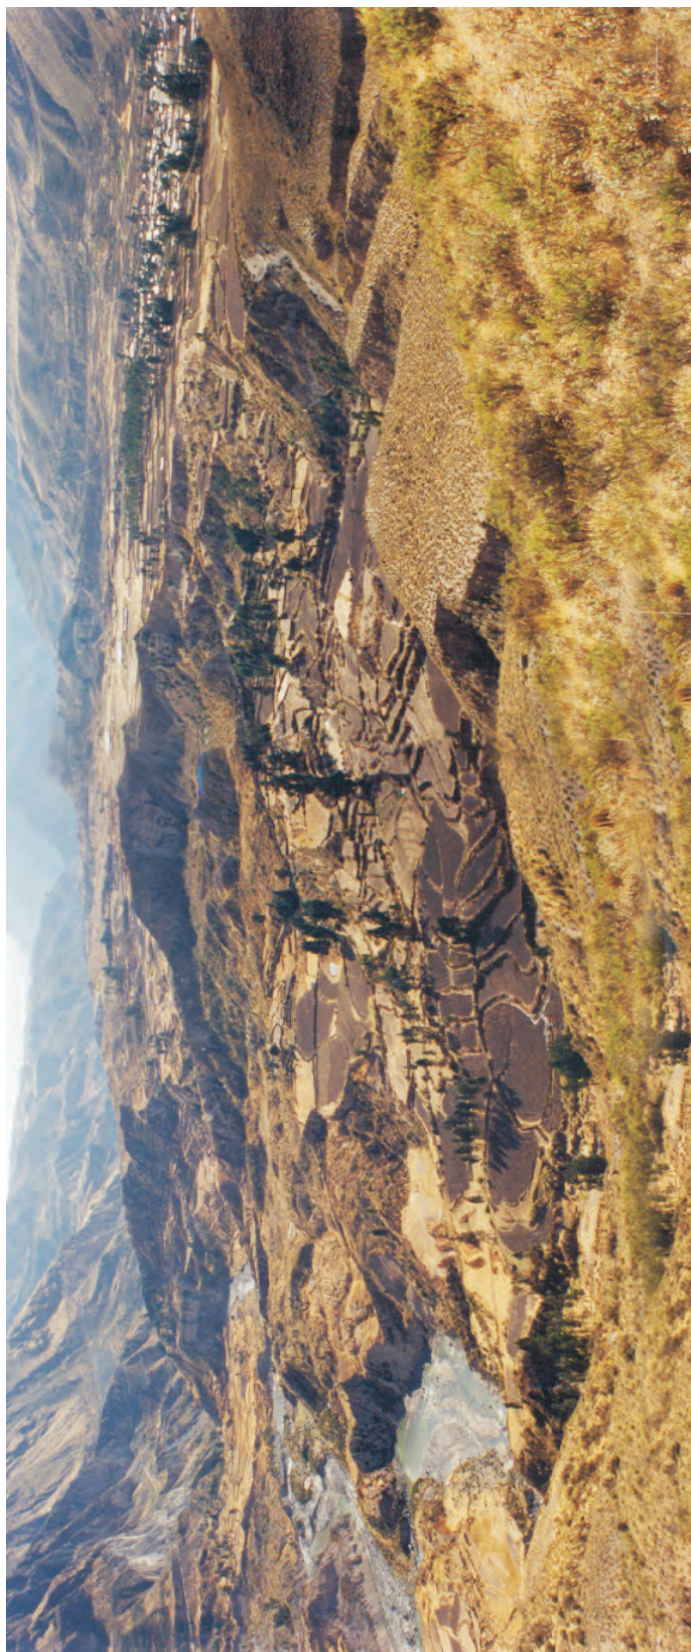
**Foto N° 57** Movimiento complejo: deslizamiento rotacional-traslacional de gran dimensión en el sector de Lari. Afectó principalmente áreas de cultivo. Proceso activo en etapa de estabilización, algunos ajustes y escarpas menores hacia el borde libre cerca al pie del cauce del río Colca

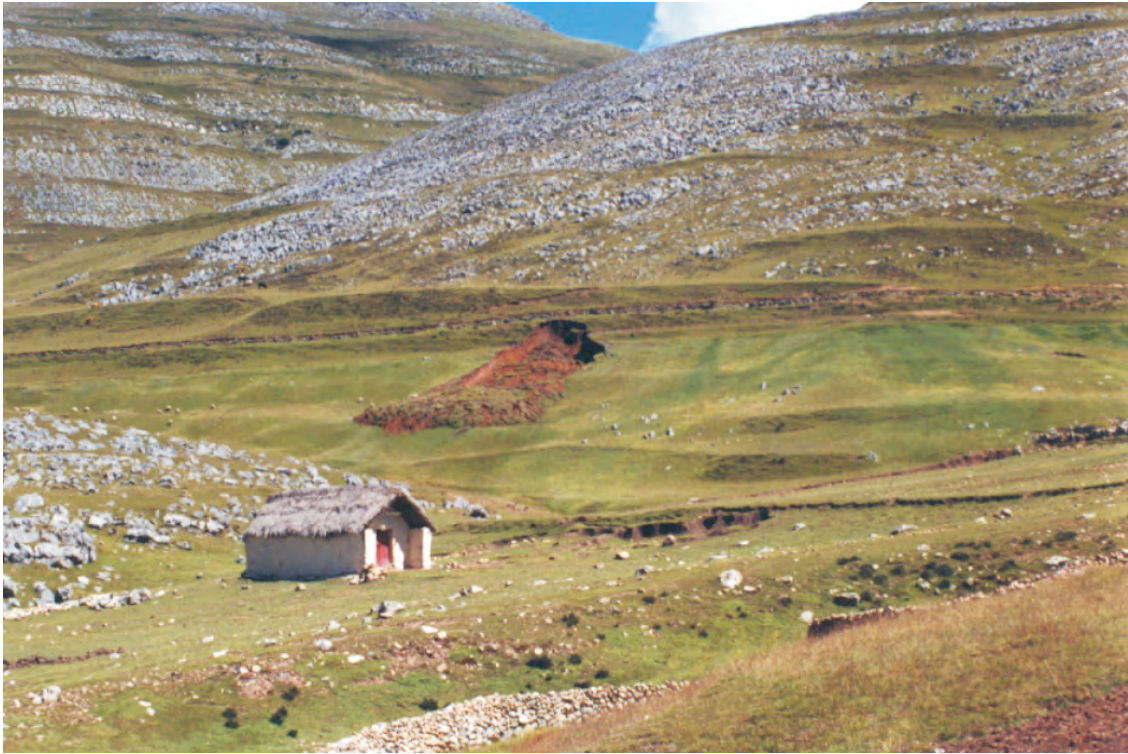
**Foto N° 58** Ejemplo típico de un deslizamiento-flujo de pequeña dimensión o "golpe de cuchara", cerca al poblado de Chalhuanhuacho (sector de Puchunco)

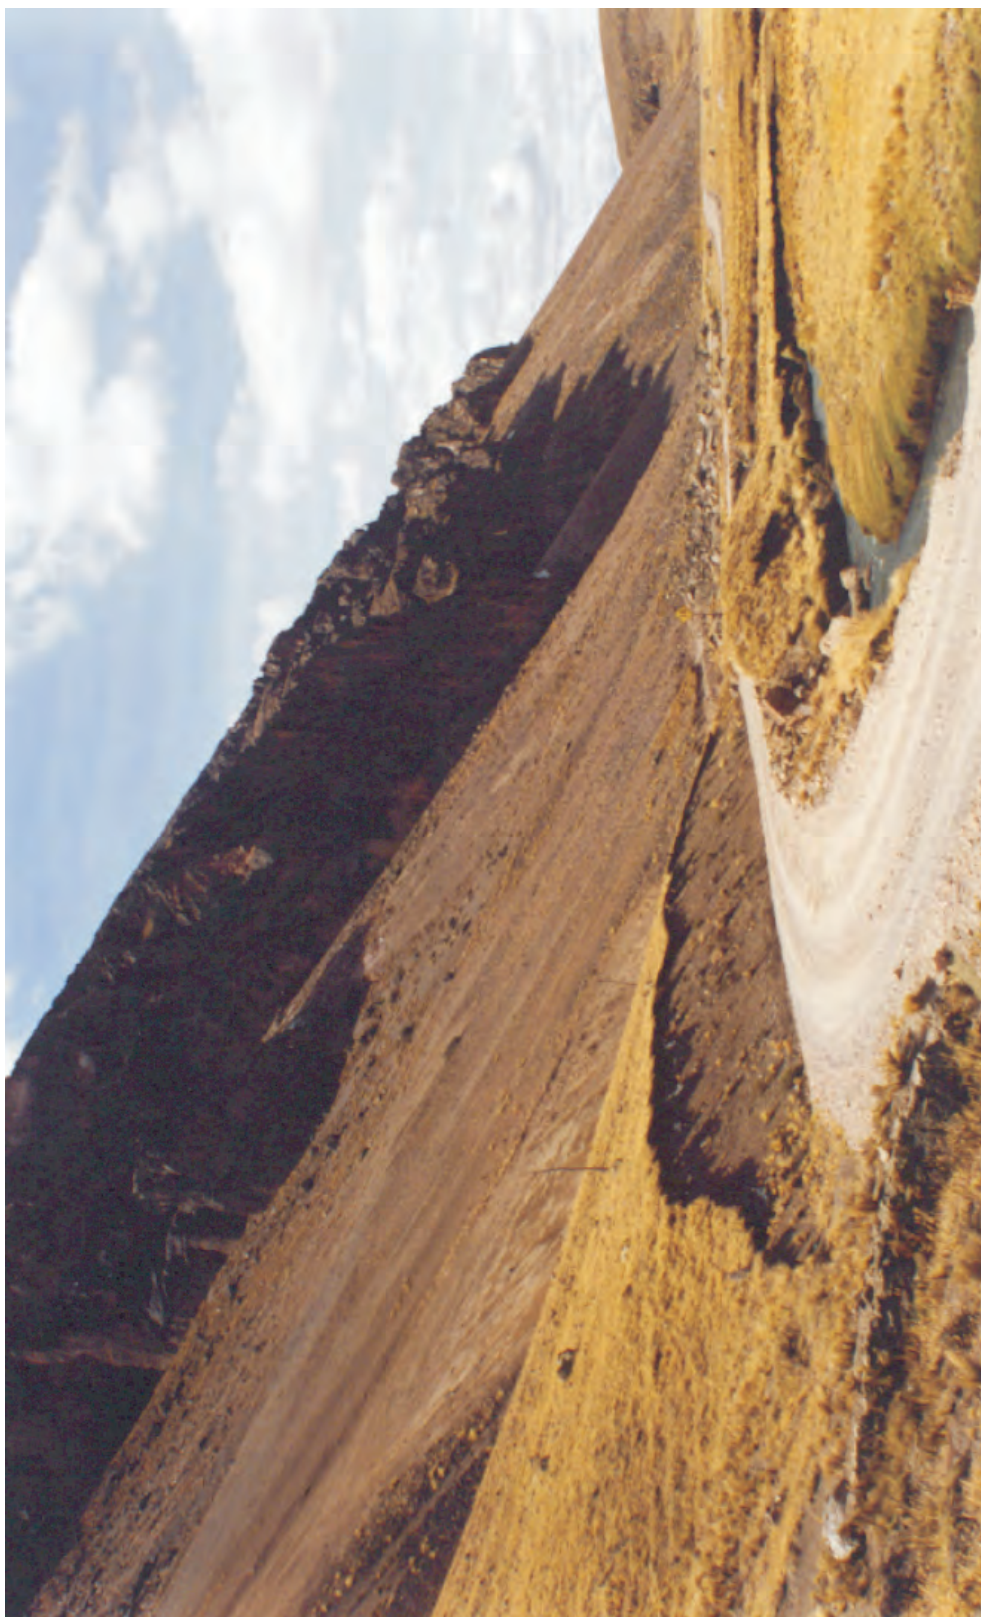
**Foto N° 60** Flujos de detritos cerca a la mina de Cailloma; taludes de conos de escombros entre 35-45° de pendiente. Flujos antiguos y recientes

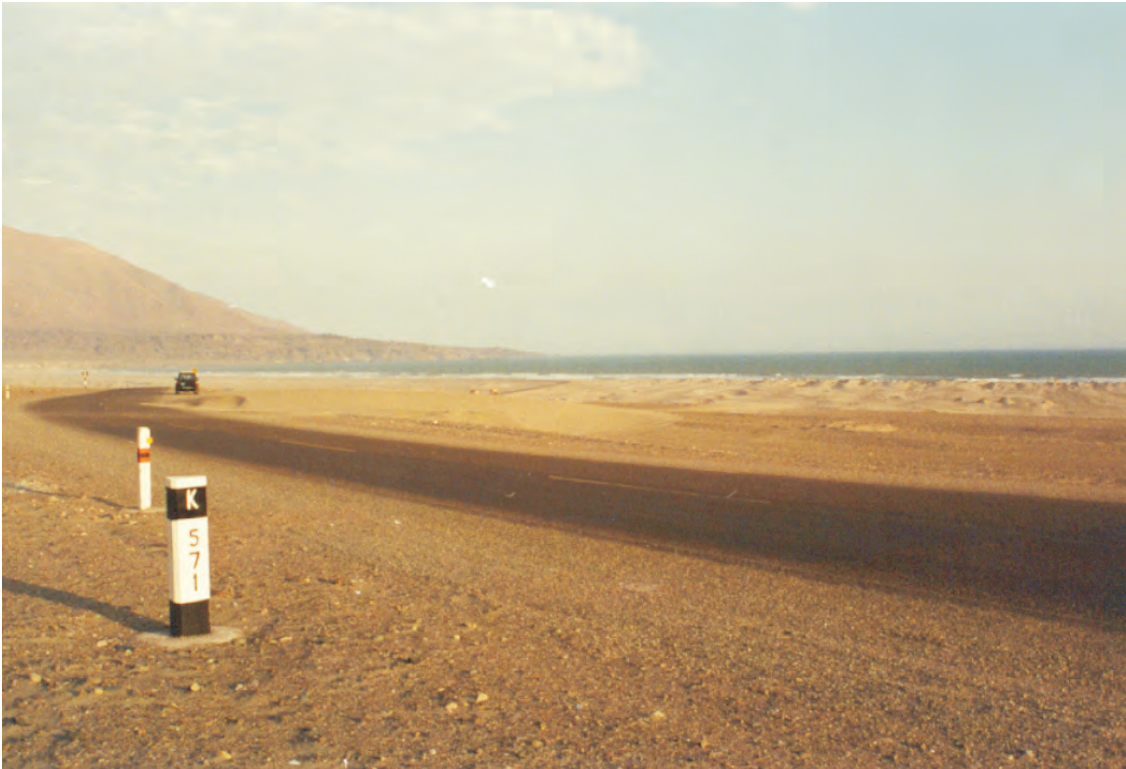
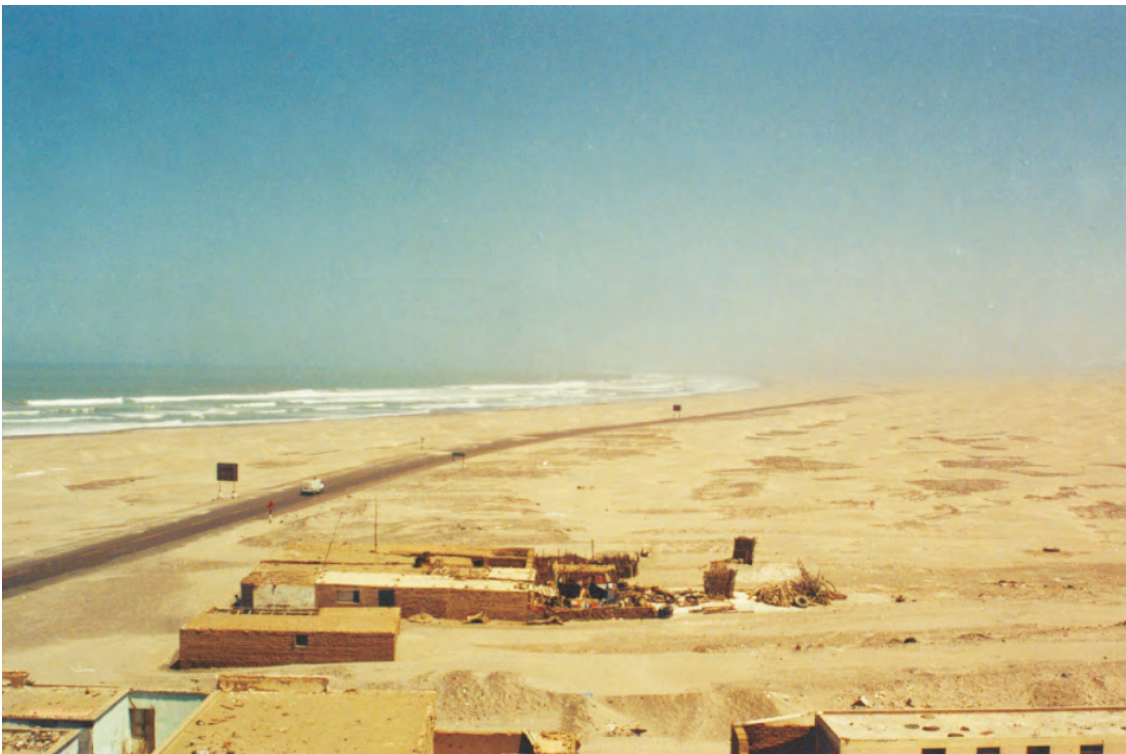
**Foto N° 61** Dos vistas del proceso de arenamiento en el sector de Tanaka, que afectan tramo entre los km 571 y 576 de la Carretera Panamericana Sur

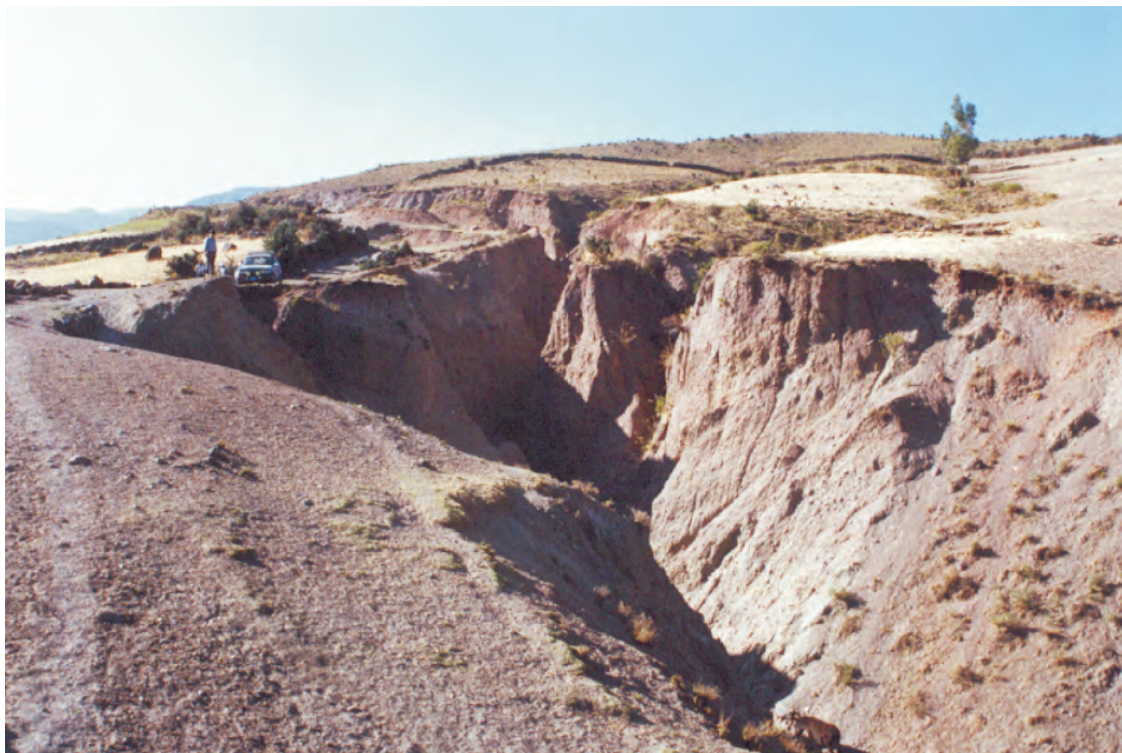
**Foto N° 64** Erosión de laderas (cárcavas) observada entre San Martín y Villa Huaylunga; carretera Puquio-San Cristóbal-Huaylunga

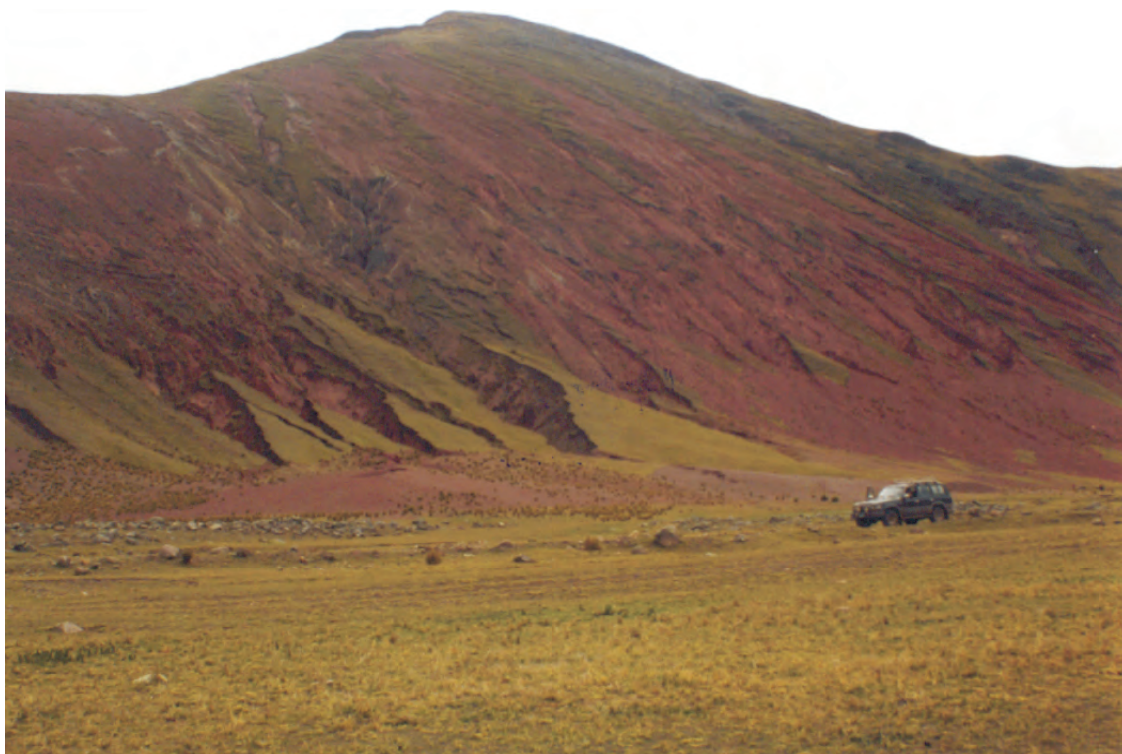
**Foto N° 66** Erosión de laderas en el sector de Sucu Pallca, en capas rojas. Afecta algunas áreas de cultivo

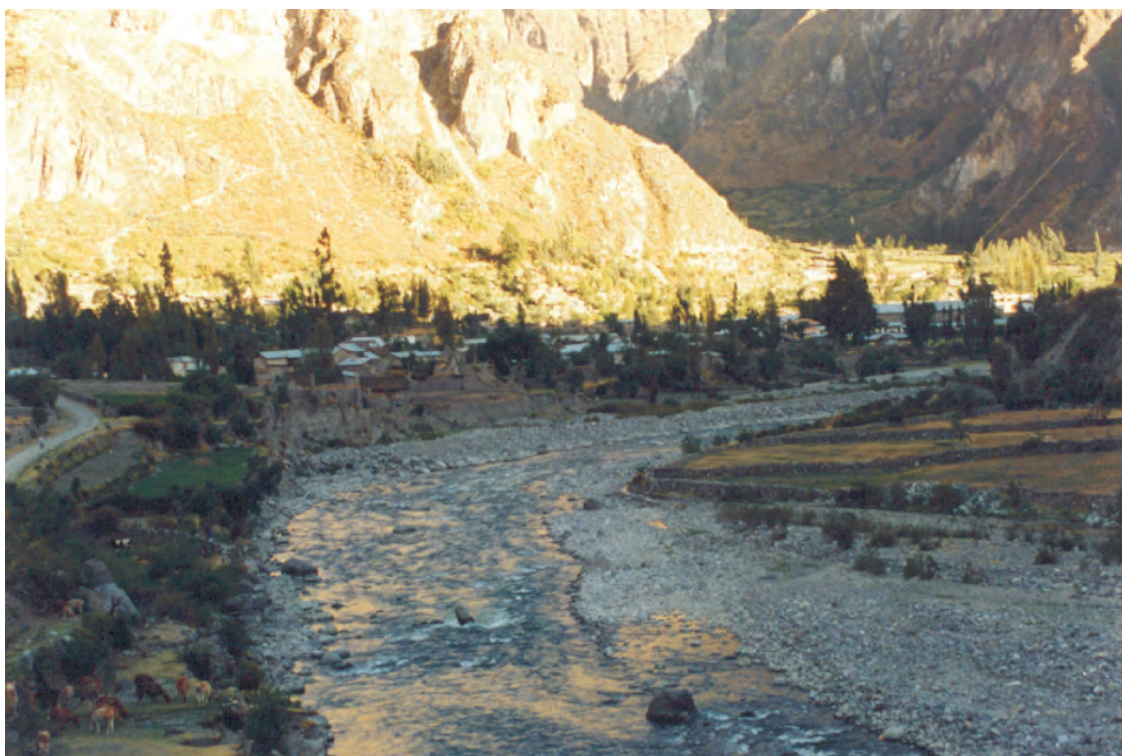
**Foto N° 76** Erosión fluvial en la margen derecha del río Huarcaya, que compromete al sector inferior de poblado de Alca (Cotahuasi). Se han colocado muros de enrocado y arrimado de material con tractor como defensas

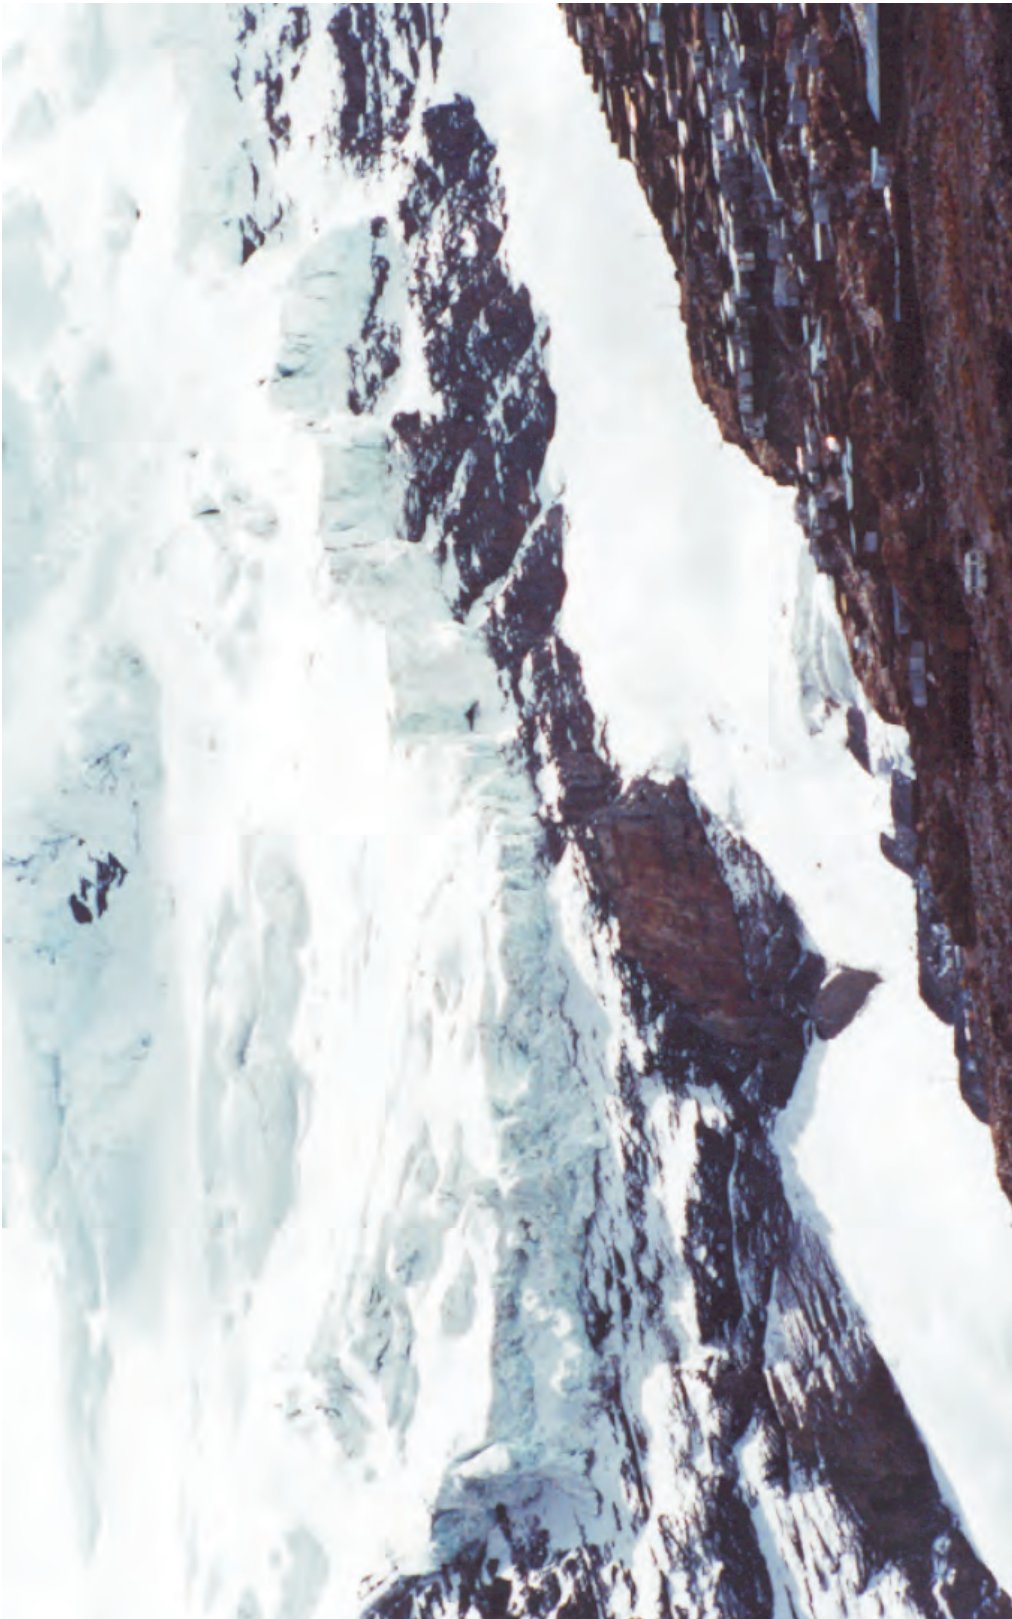
**Foto N° 80** Peligro de alud o avalanchas de hielo en el nevado de Ananea. Compromete viviendas y zona minera

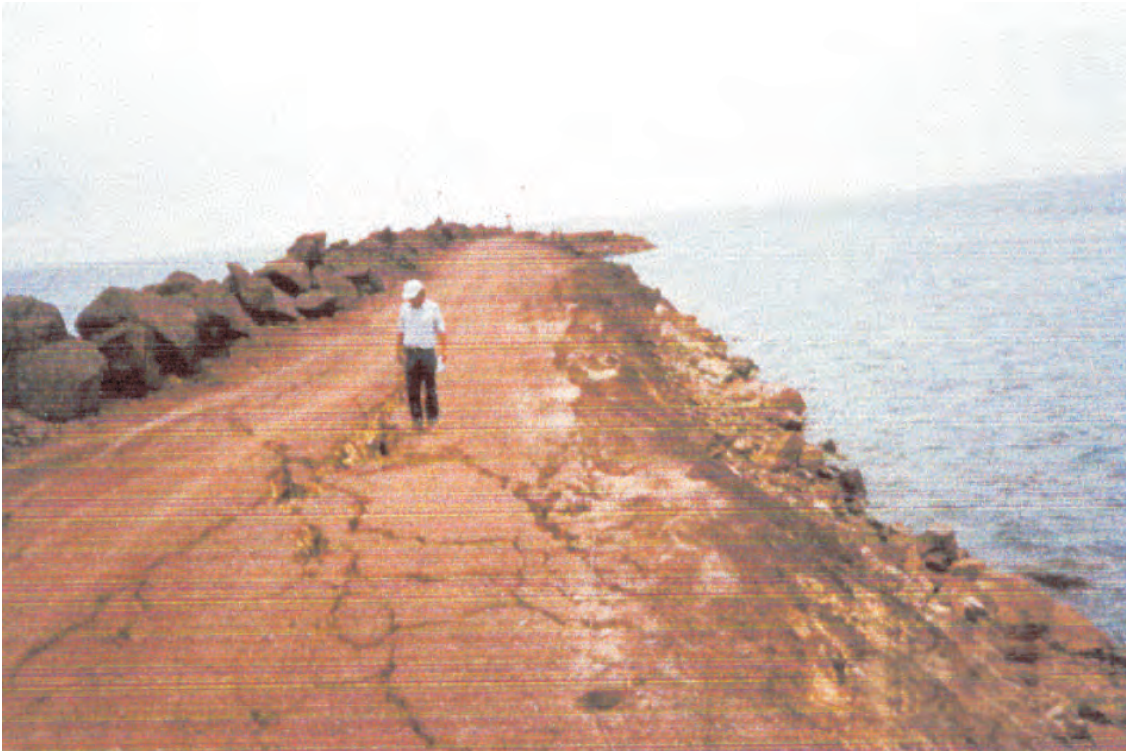
**Foto N° 93** Vista del muelle de San Nicolás (Marcona). Se observan grietas y fisuras ocasionadas por el sismo de Nasca del 12-11-1996
