**BOLETÍN N° 27**  
**Serie C: Geodinámica e Ingeniería Geológica**

# **ESTUDIO DE RIESGOS GEOLÓGICOS DEL PERÚ FRANJA N° 2**

**POR:  
DIRECCIÓN DE GEOLOGÍA AMBIENTAL**

Lima - Perú  
Mayo, 2002

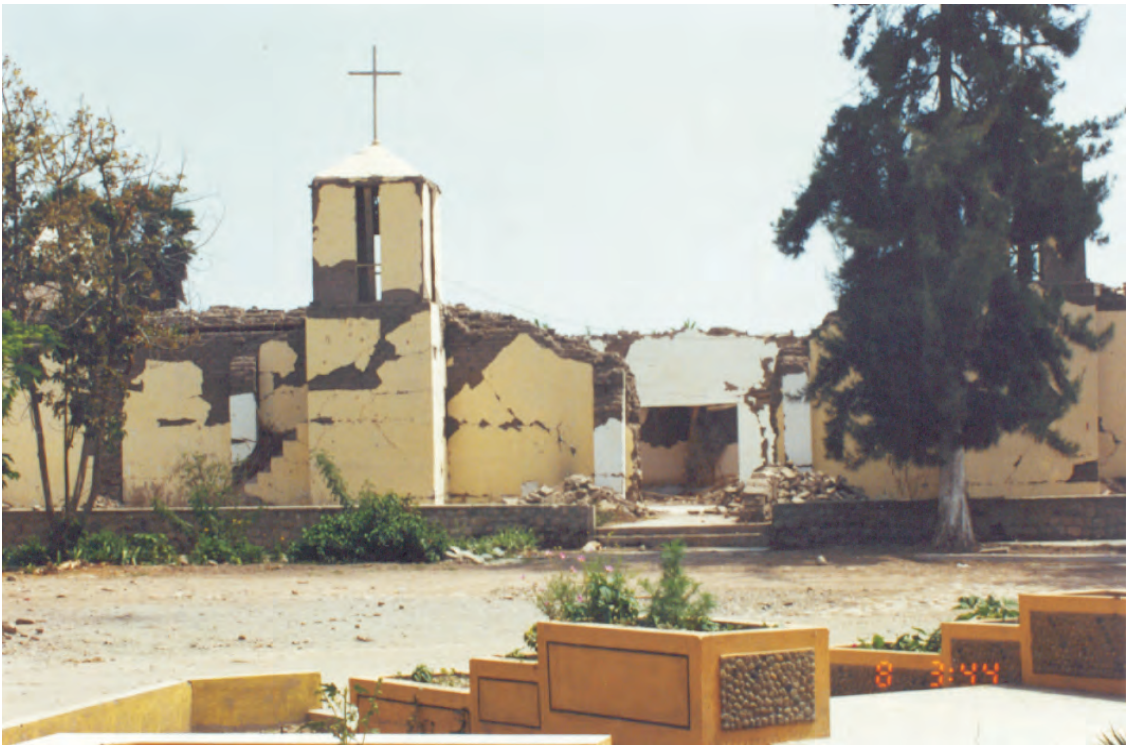
**Foto N° 94** Vista de la iglesia de Acarí Viejo, que fue afectada por el sismo de Nasca del 12-11-1996

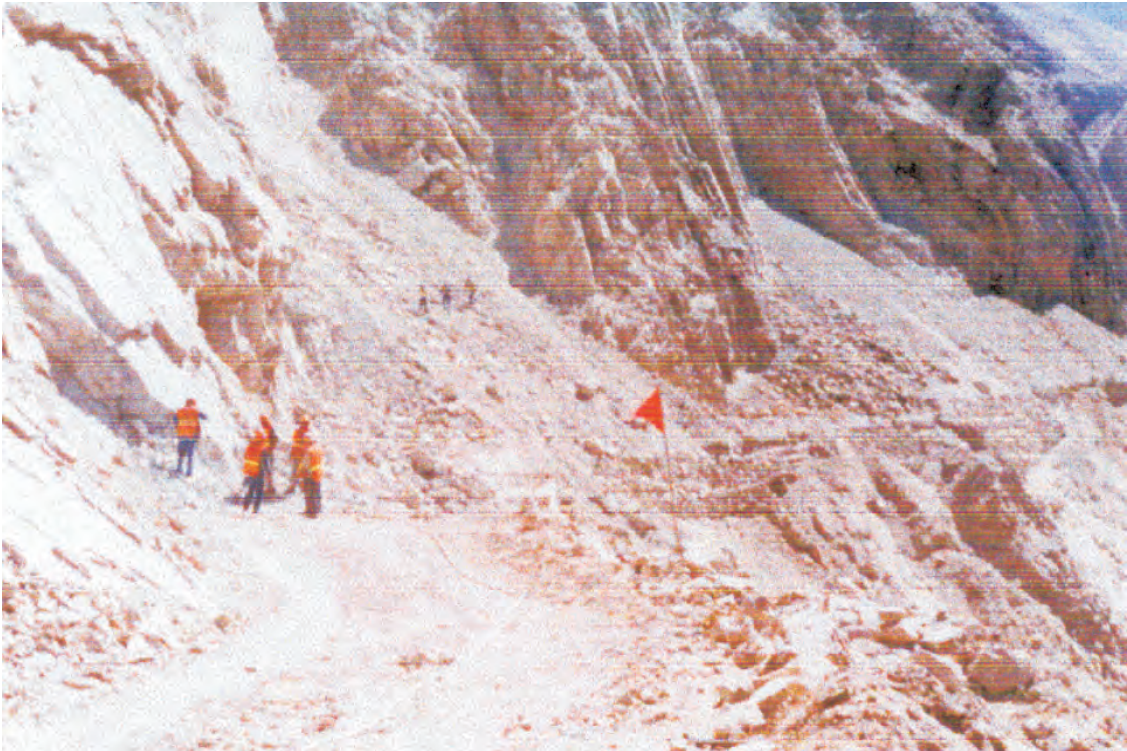
**Foto N° 97** Tramo de la carretera Aplao-Tipán-Viraco, afectado por derrumbes (sector de Capiza), interrumpida por un período de 30 días a raíz del sismo del 23-06-2001

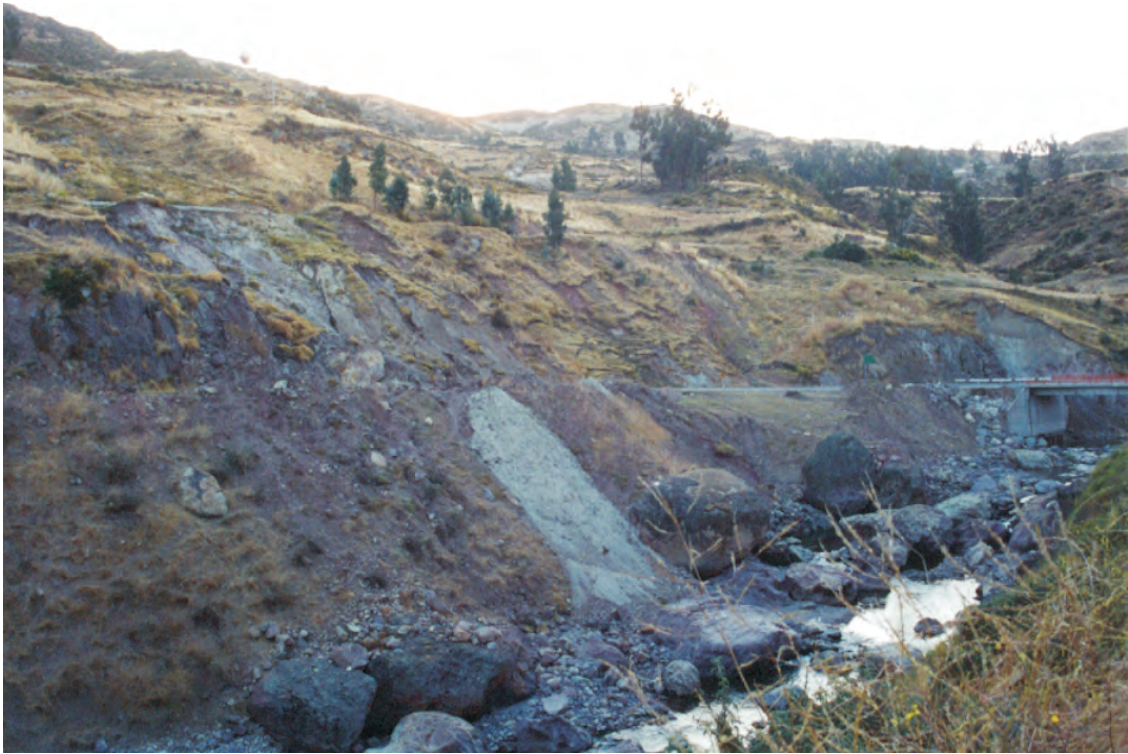
**Foto N° 104** Sector Crítico N° 9. Zona de derrumbes, sector Pacchán (vista superior) y erosión fluvial (vista inferior), en el sector de Vado (Lucanas, Ayacucho)

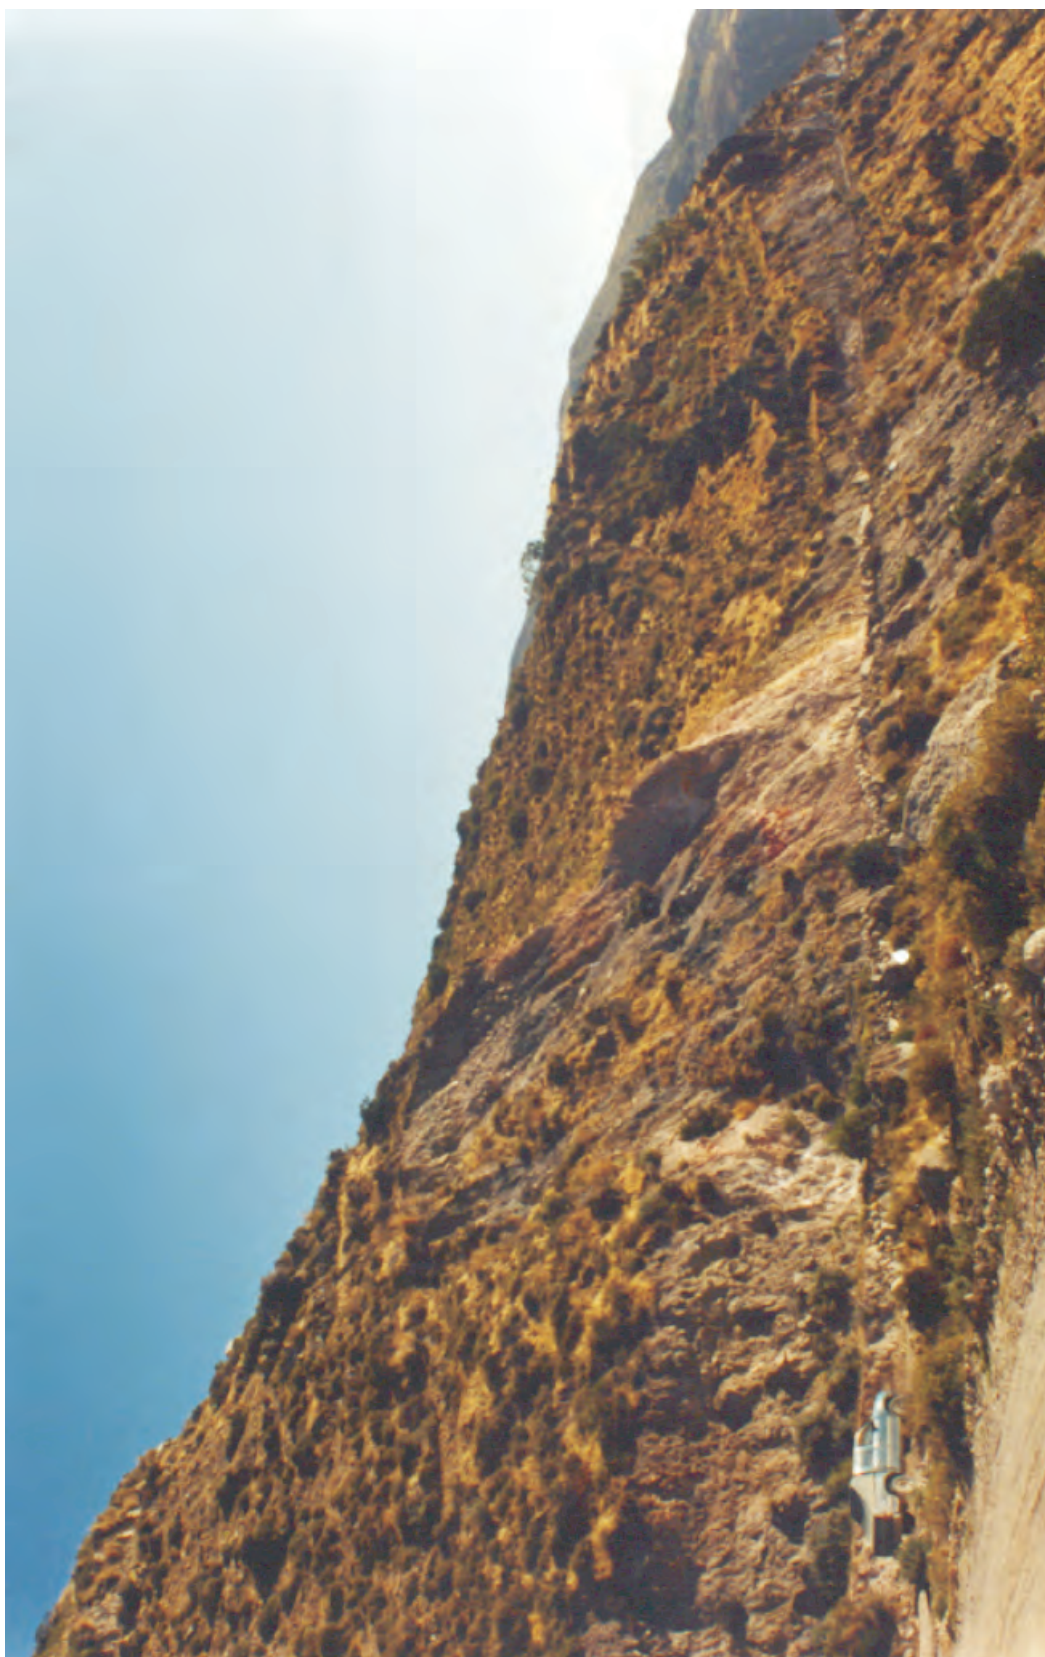
**Foto N° 105** Zona de derrumbes en la carretera a Salamanca, taludes muy inestables en desarrollo de carretera. Sector Crítico N° 15

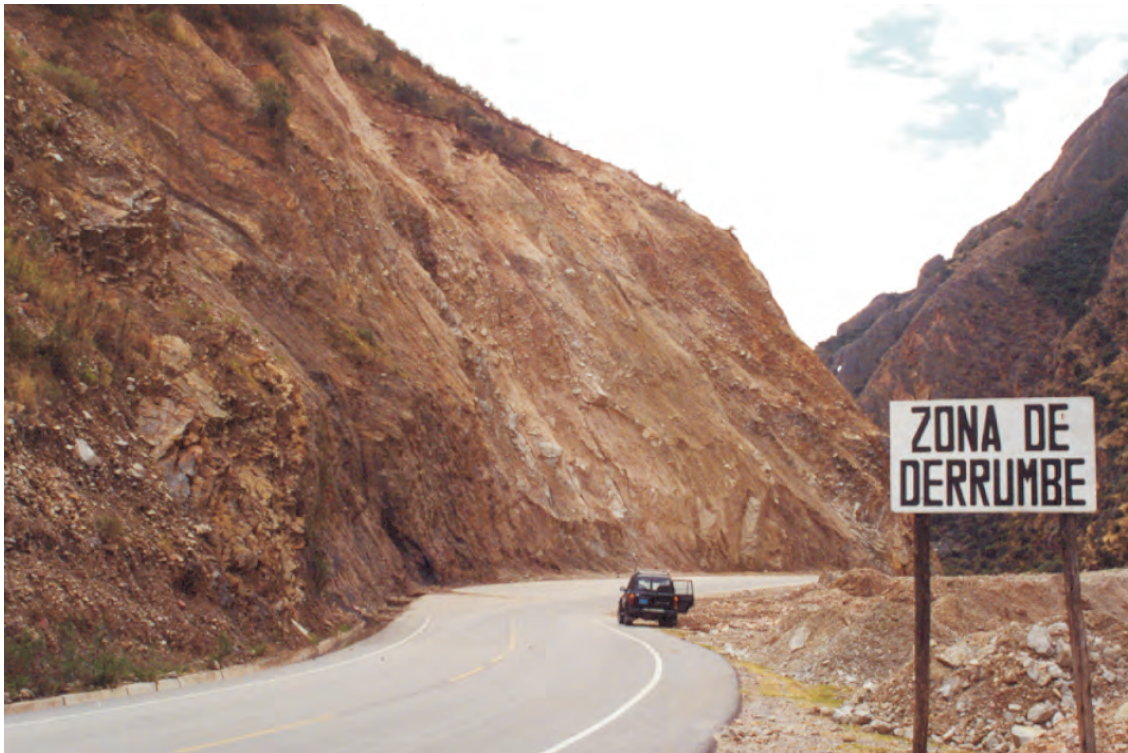
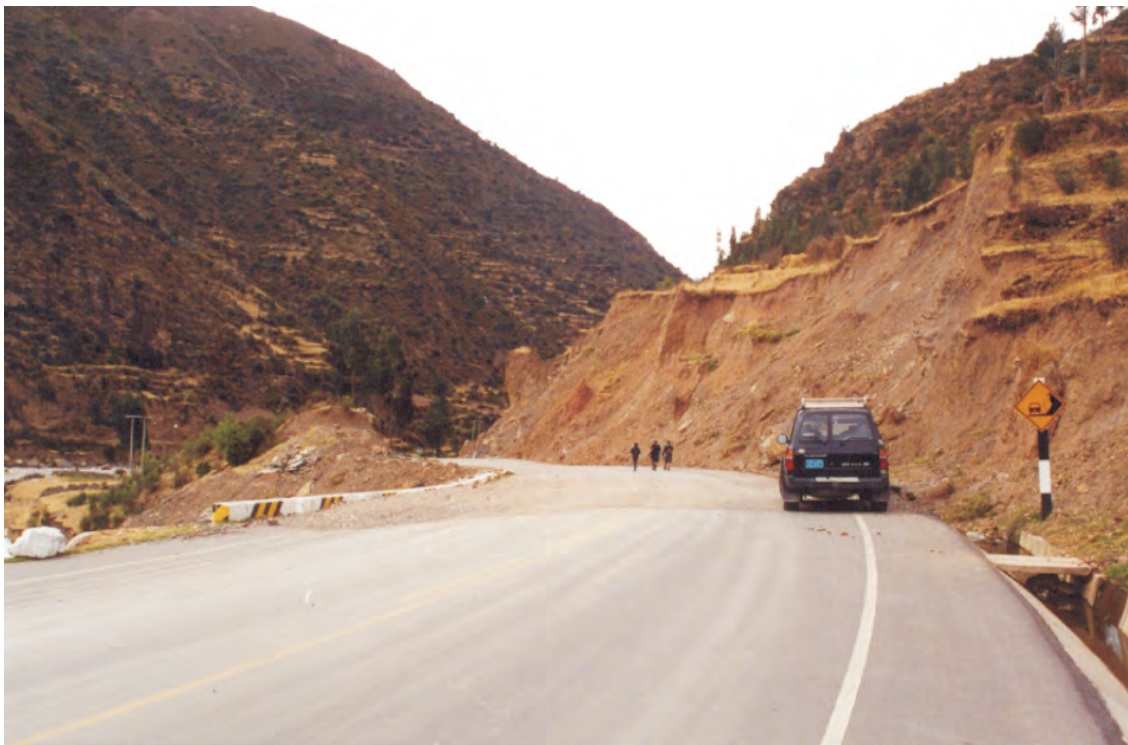
**Foto N° 106** Sector Crítico N° 17. Derrumbes en rocas muy fracturadas y meteorizadas en ambas márgenes del río Promesa, sectores Pucaruni (arriba) y Ampayapampa (abajo)

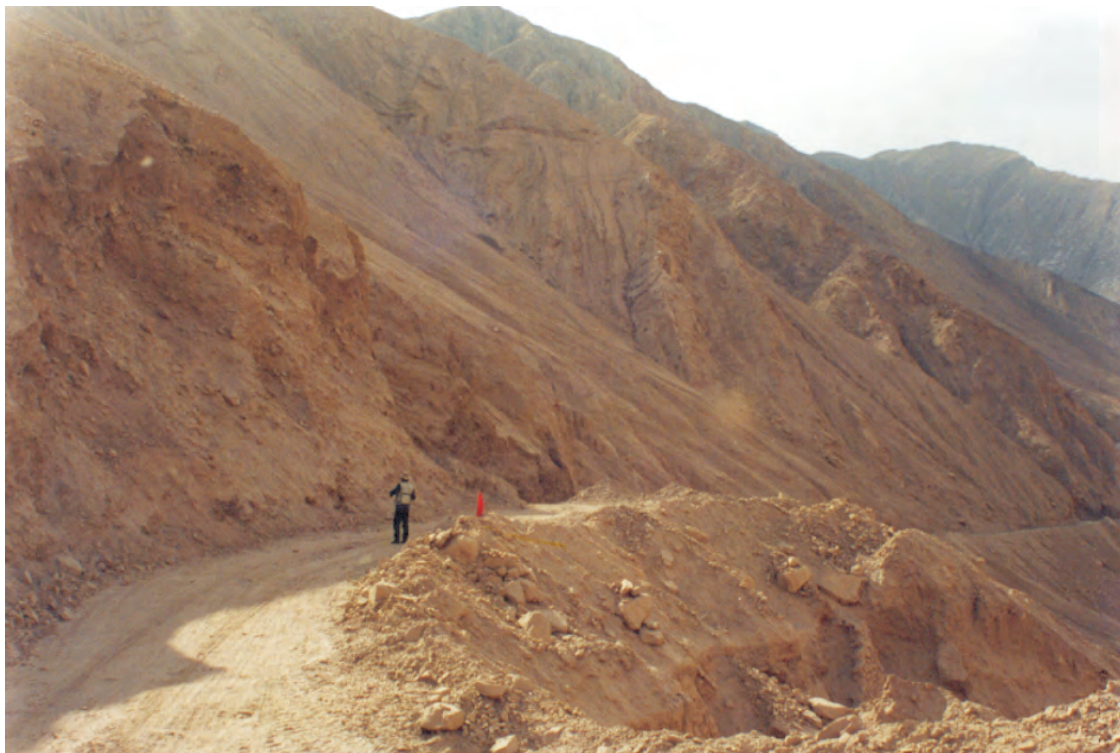
**Foto N° 107** Sector Crítico N° 20. Taludes inestables en carretera Aplao-Viraco, sector Capiza, cerro Andamayo, derrumbes incentivados por sismos o lluvias

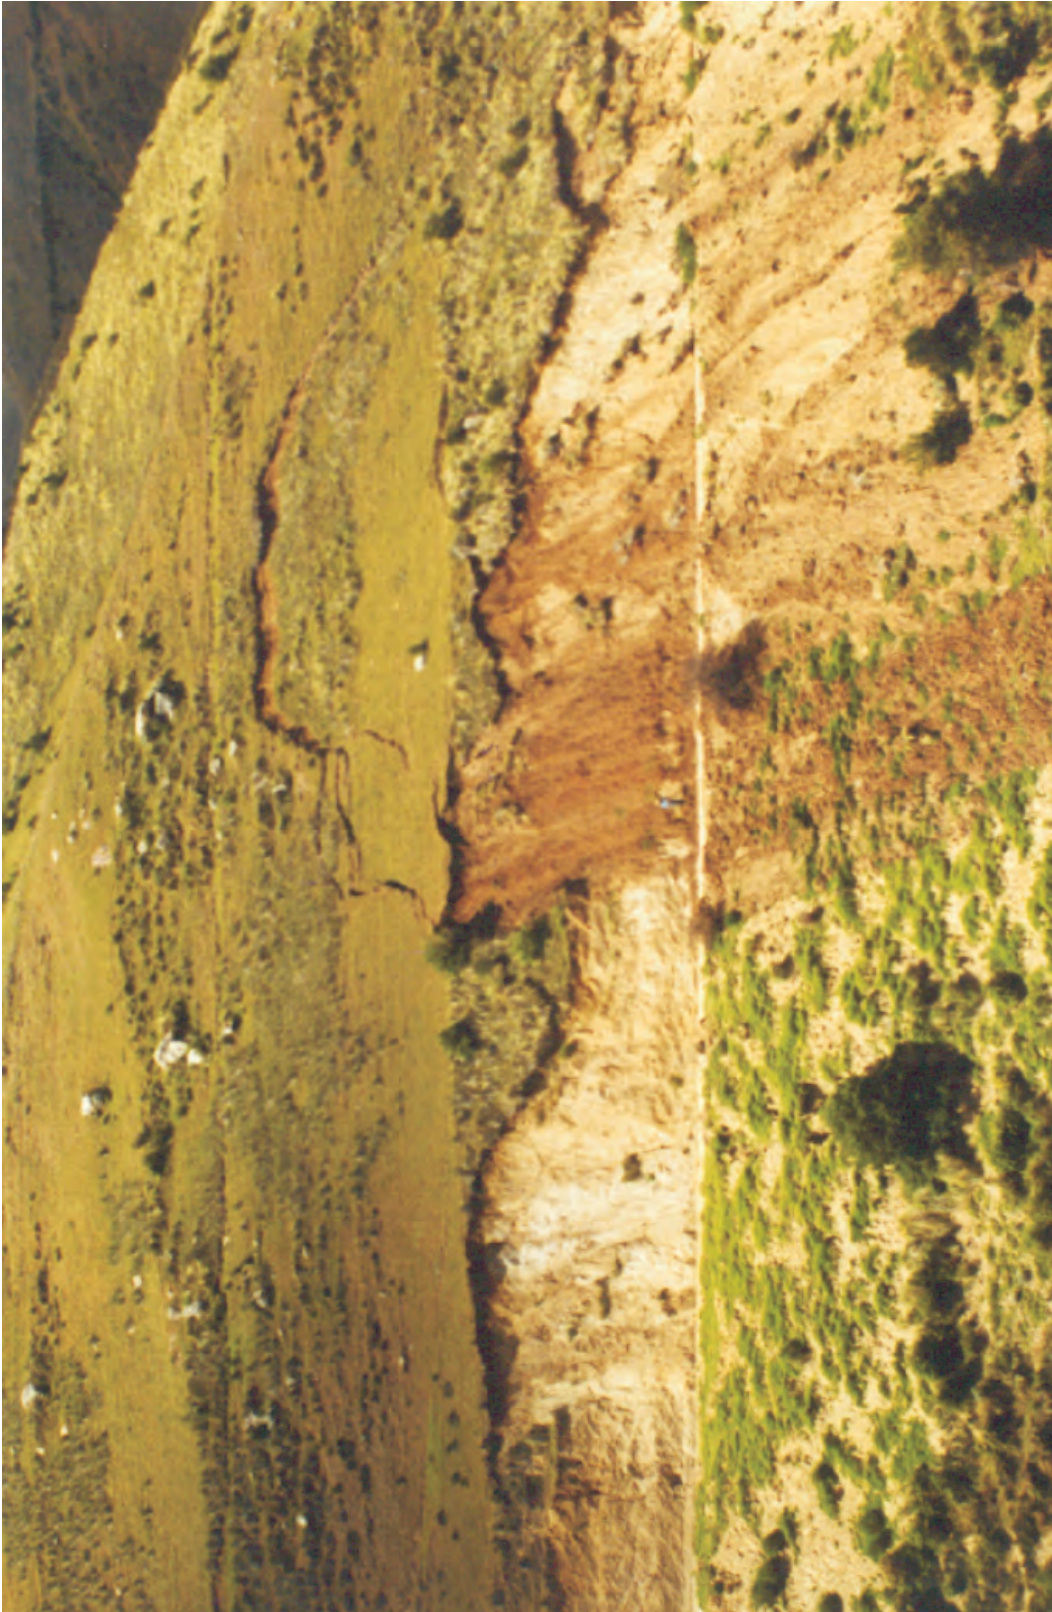
**Foto N° 109** Parte del Sector Crítico N° 24, carretera Santo Tomás-Cápacmarca-Cusco. Derrumbes y deslizamientos en los taludes de la carretera

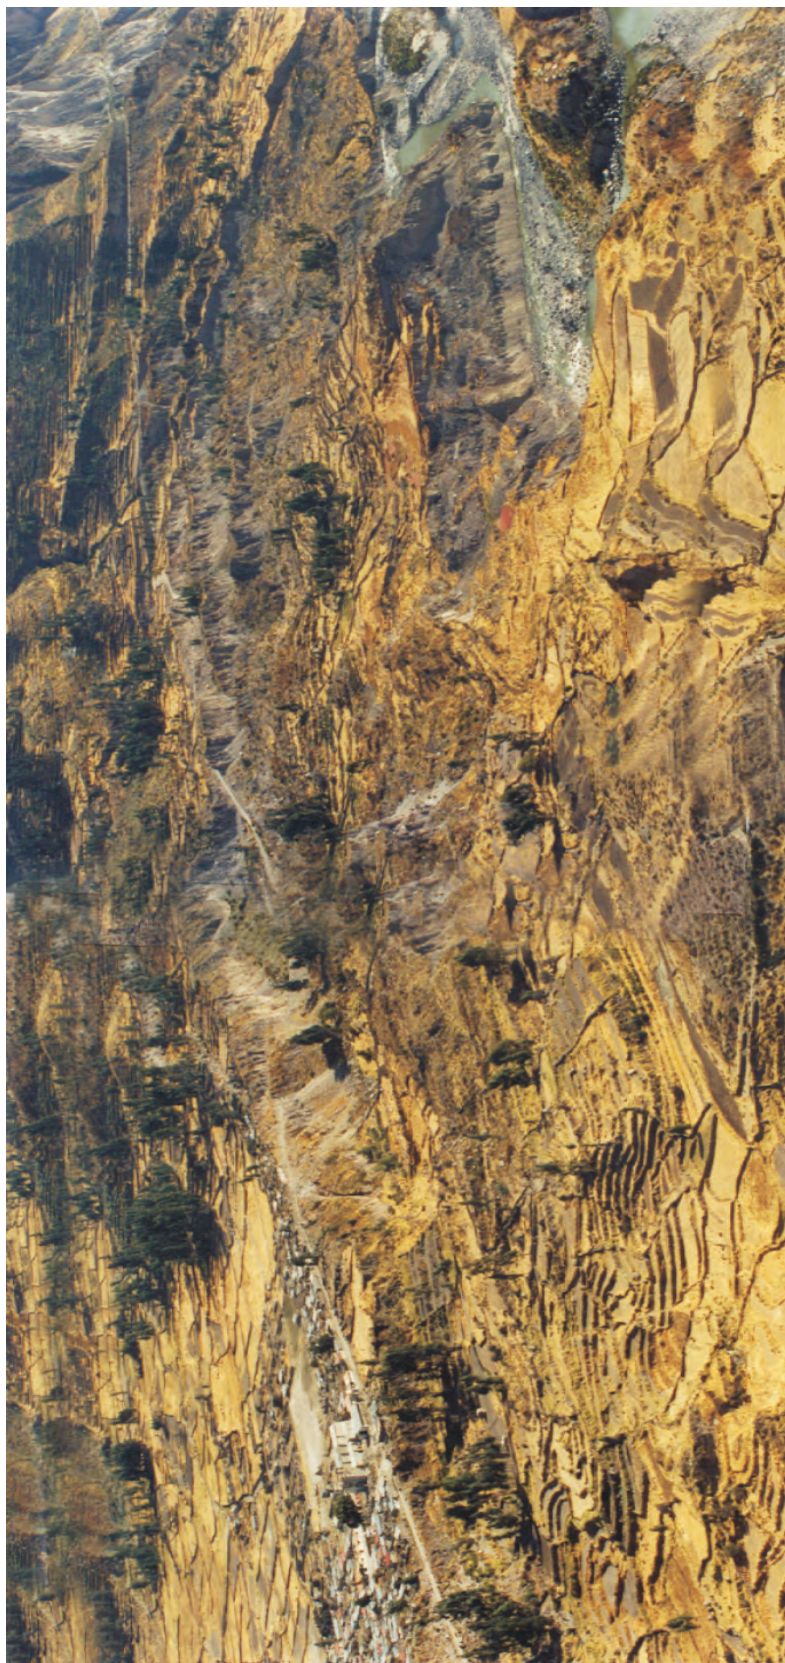
**Foto N° 110** Vista del deslizamiento de Maca, ubicado en el Sector Crítico N° 25. Movimiento Complejo activo que compromete áreas de cultivo, carretera Chivay-Cabanaconde

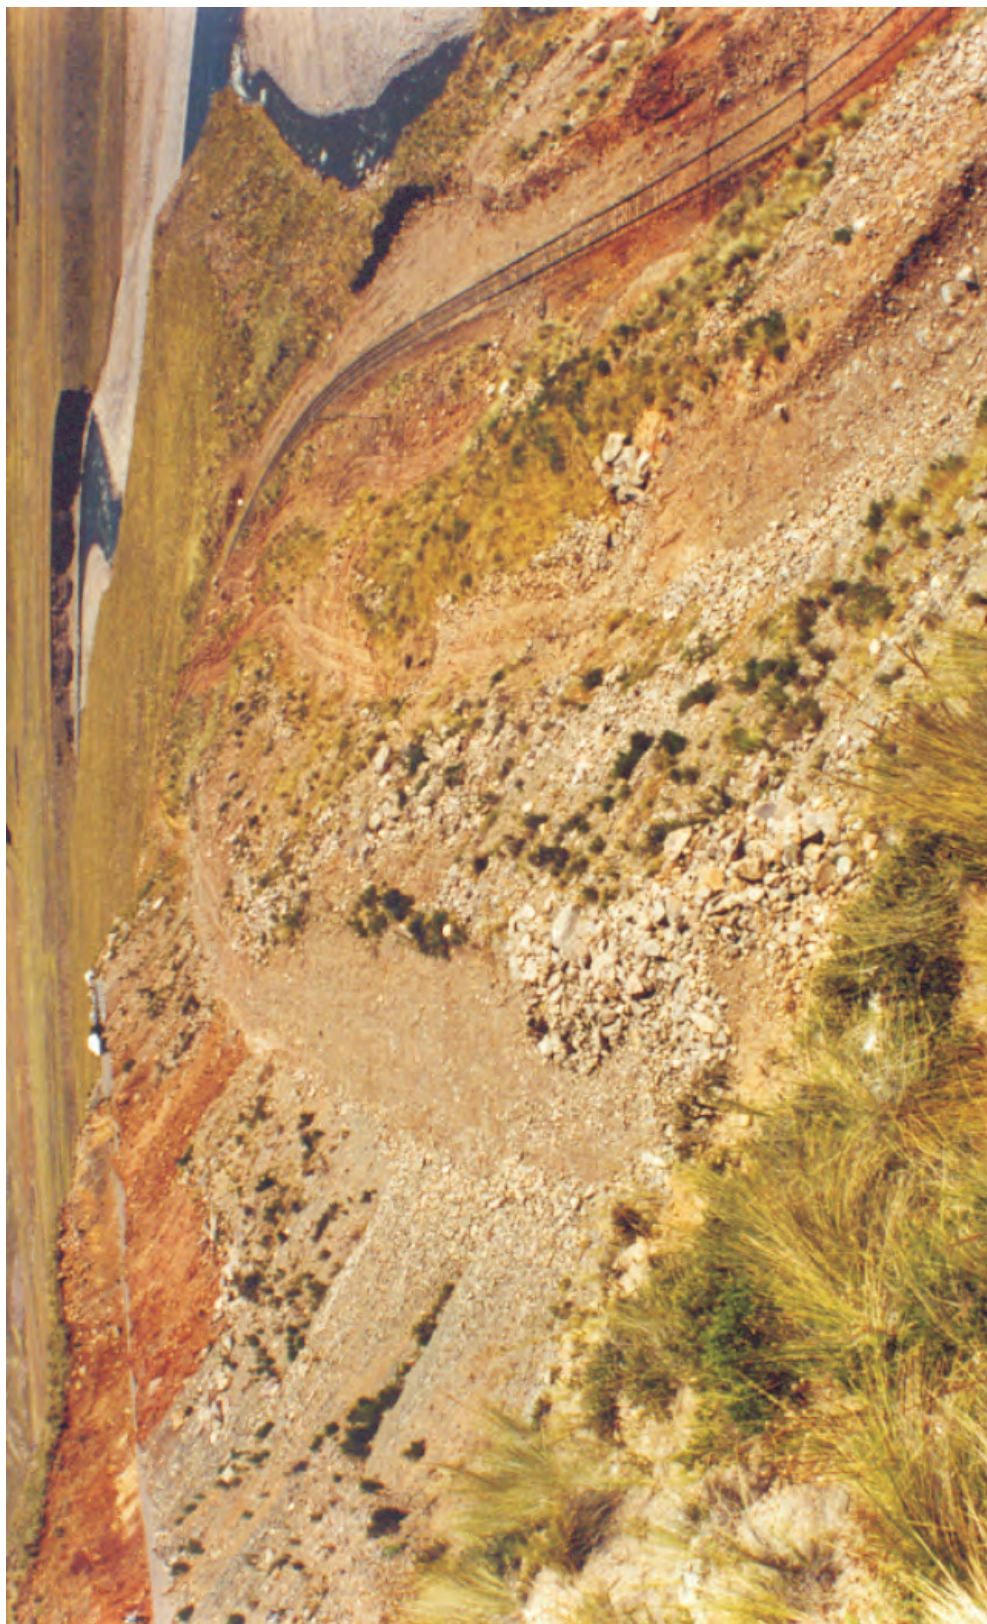
**Foto N° 111A** Sector Crítico N° 28. Derrumbes que afectan el sector de la línea férrea Juliaca-Santa Lucía

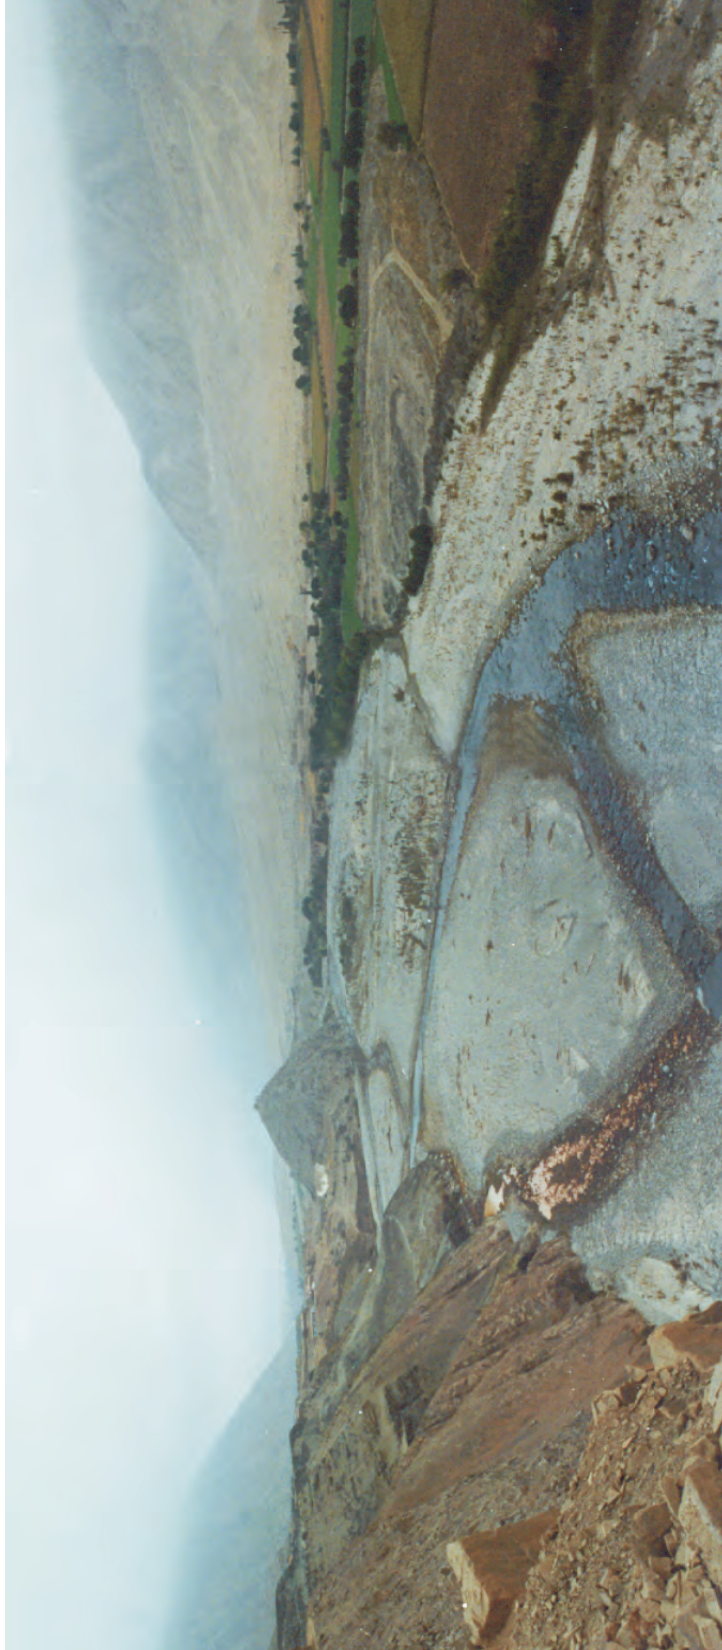
**Foto N° 114** Colapso de la presa de relaves de la mina Perla, ocurrida en noviembre de 1996, a raíz del sismo de Nasca; nótese la masa de lodo que fluyó de la presa y que afectó áreas de cultivo, sector de Otapara, en la margen izquierda del río Acari

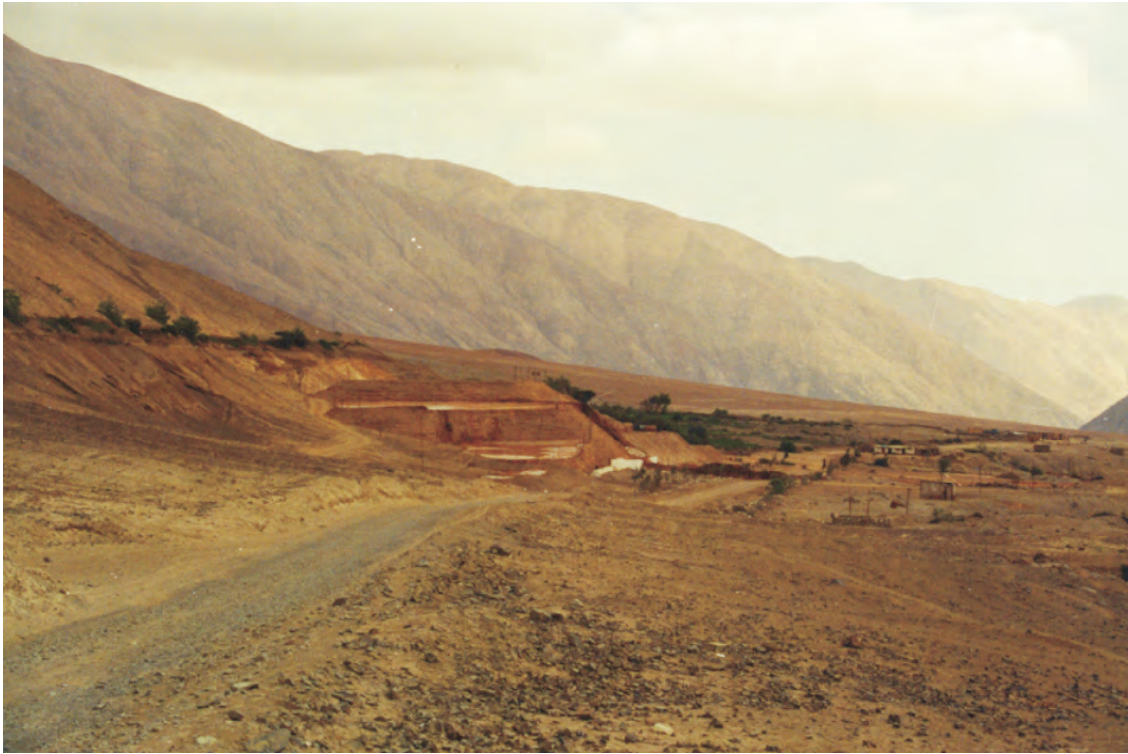
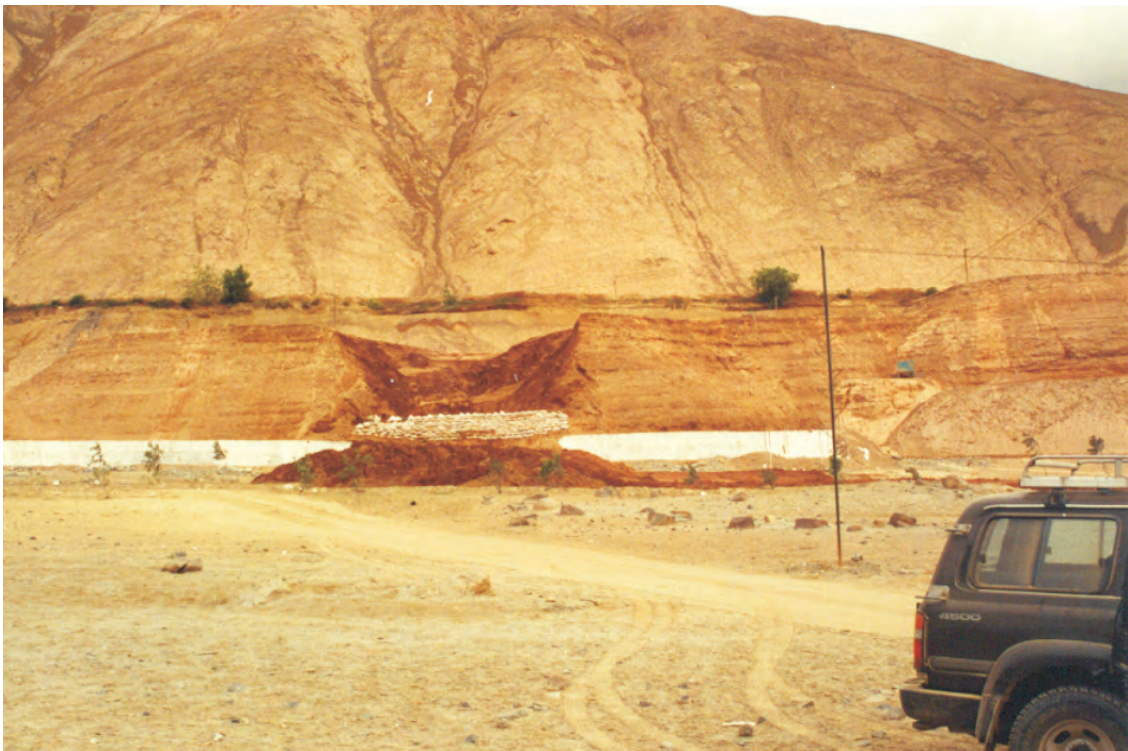
**Foto N° 117** Vistas de los relaves del asiento minero La Capitana, quebrada Charpa. Nótese los flujos originados por la saturación del material

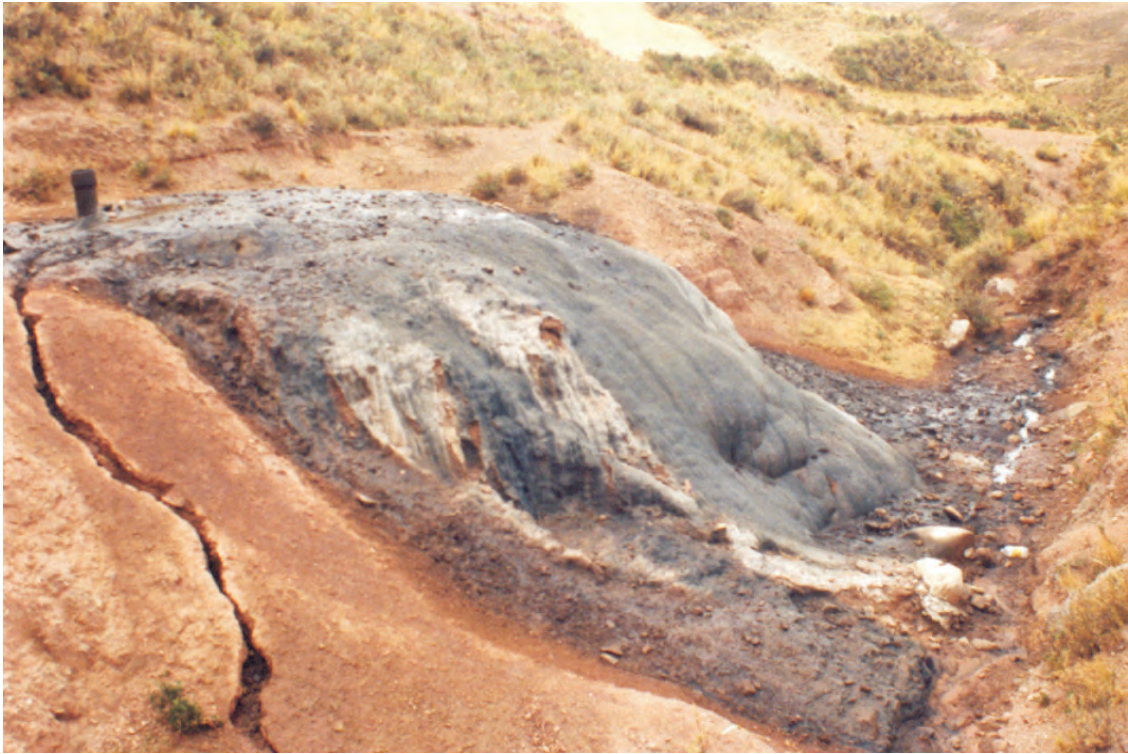
**Foto N° 128** Derrame de petróleo en pozo del campo de Pirín (Puno)

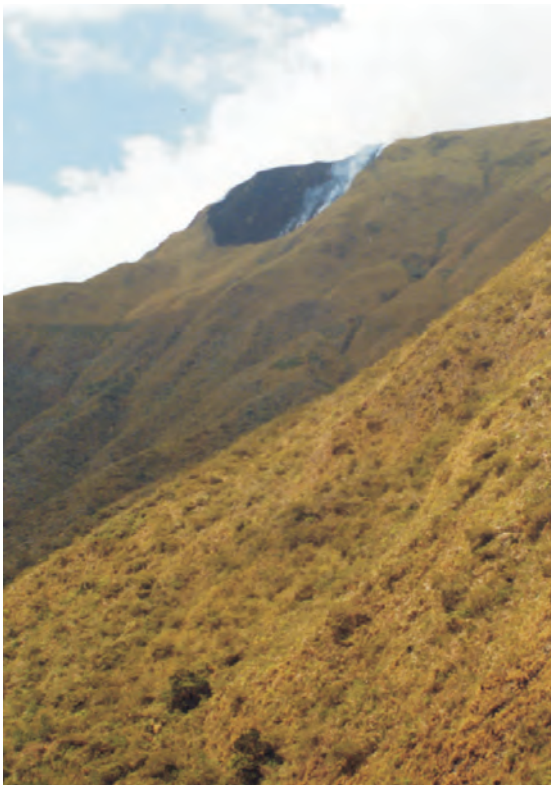
**Foto N° 129** Daños originados por incendios forestales en el sector San José, Carretera Cuyo-Sandia

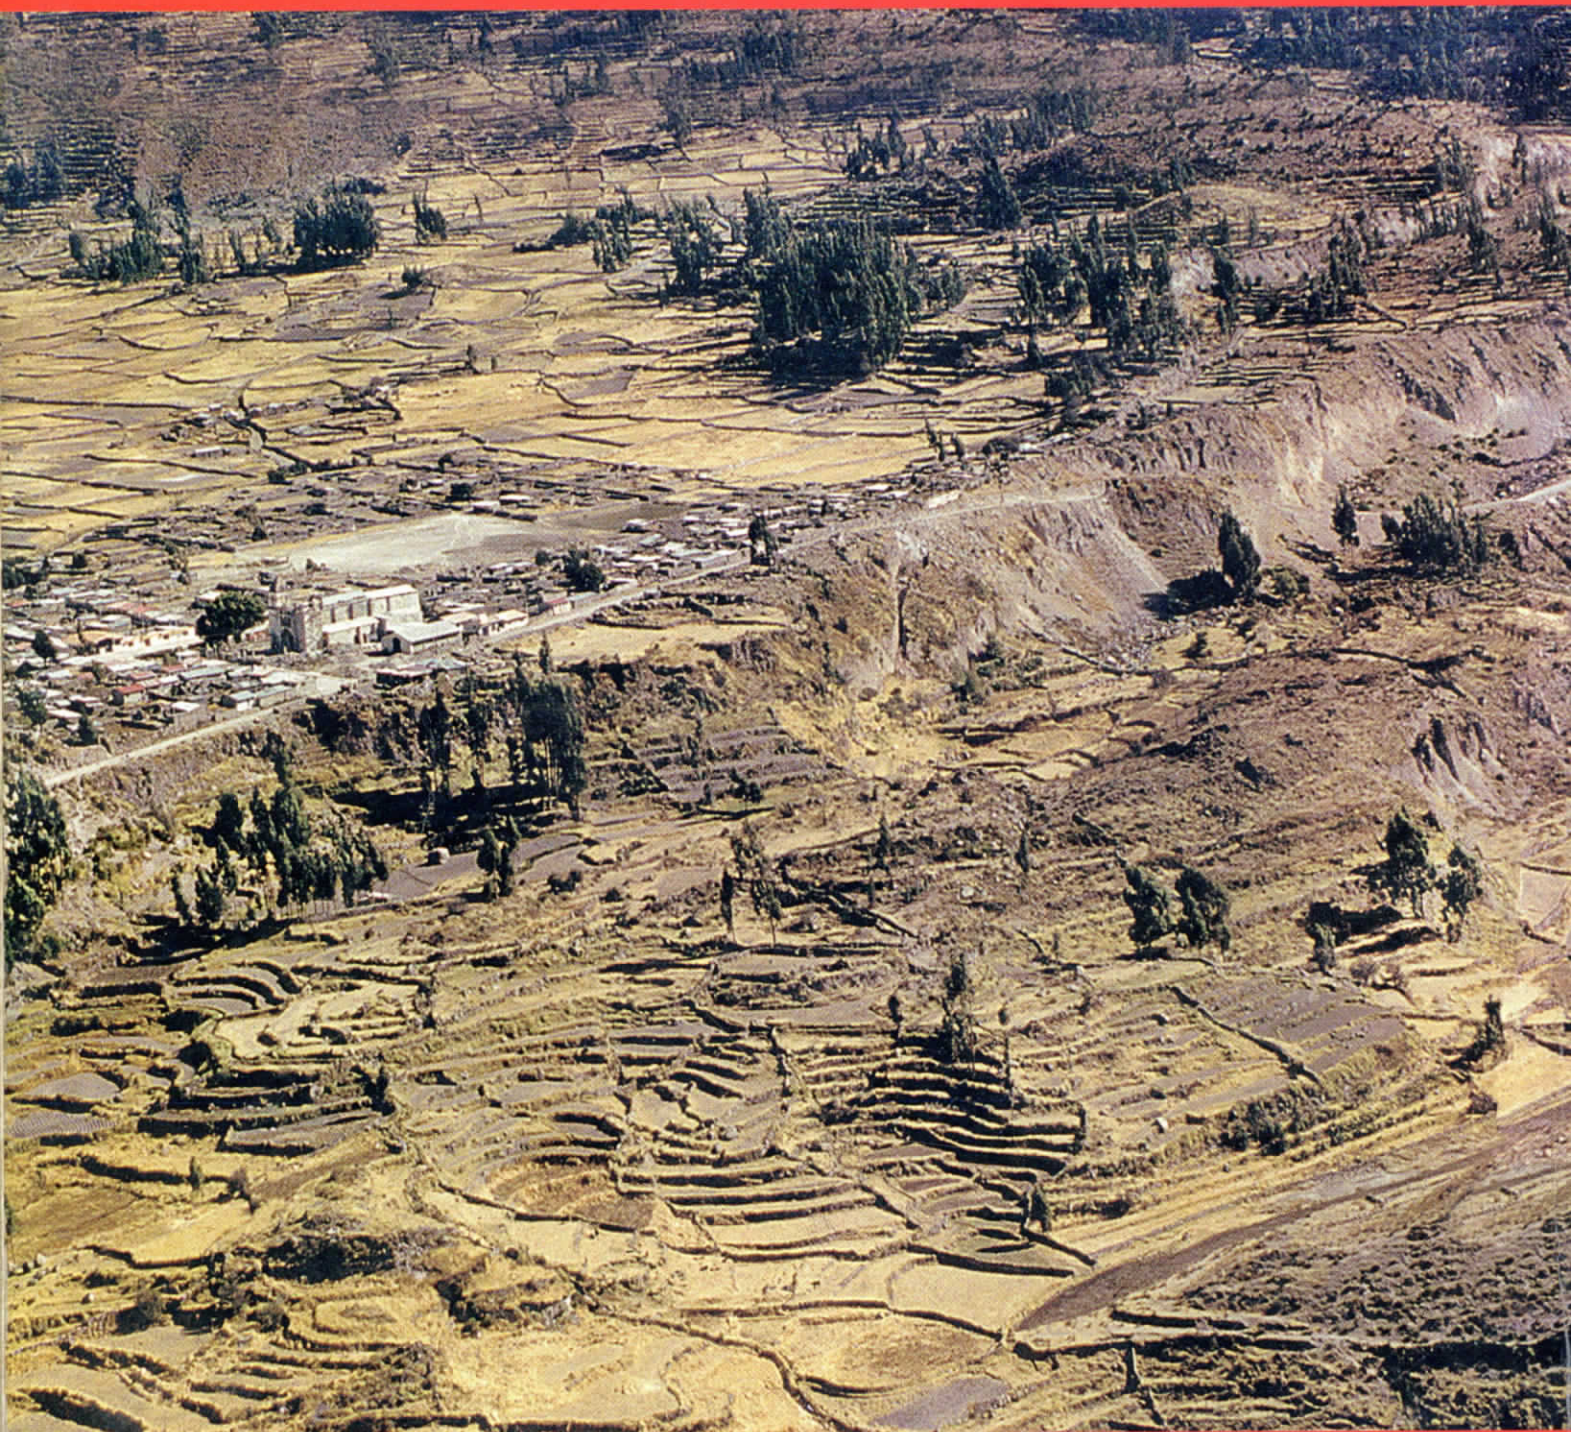
Vista del deslizamiento de Maca, ubicado en el Sector Crítico N° 25. Movimiento Complejo activo que compromete áreas de cultivo, carretera Chivay - Cabanaconde.
