***EVALUACIÓN DE RIESGO POR FLUJO
DE DETRITOS EN LA MICROCUENCA KITAMAYO,
DISTRITO DE PISAC, PROVINCIA DE CALCA,
DEPARTAMENTO DEL CUSCO.***

***" MEJORAMIENTO Y AMPLIACIÓN DEL SERVICIO DE
PROTECCIÓN EN RIBERAS DEL RIO VULNERABLES ANTE EL
PELIGRO DE INUNDACIÓN POR FLUJO DE DETRITOS EN LA
LOCALIDAD DE CC VIACHA Y CP PISAC, DISTRITO DE PISAC,
PROVINCIA DE CALCA, DEPARTAMENTO DE CUSCO."***

***PISAC - CALCA
2021***

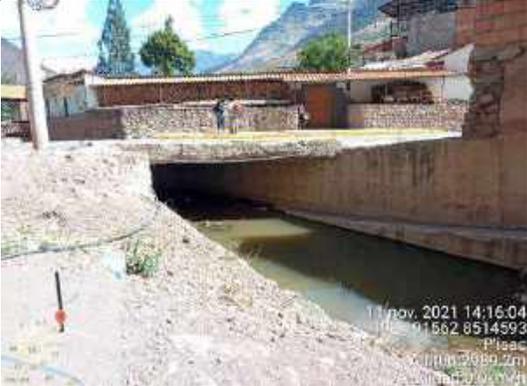
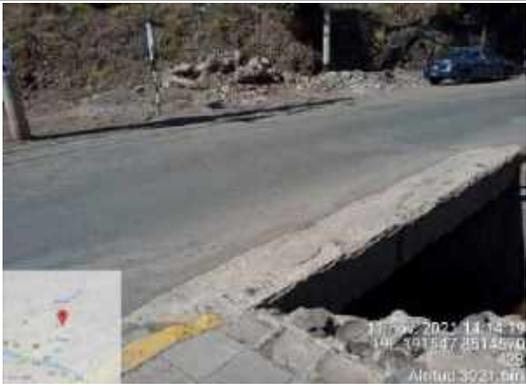
1		Nombre de la Unidad Productora a ser analizada					
		PUENTE KITAMAYO					
Ubicación Coordenadas UTM		Año de Construcción		Descripción			
Este	191574.720	-		Puente Kitamayo de concreto, vía de acceso a comunidades campesinas del distrito de Pisac.			
Norte	8514590.340	Entidad Ejecutora					
Cota	3021.6	MDP					
Sección de río analizada		Km 0+425	Cota de Pelo de Agua (msnm)	2973.99	Altura Agua - Unidad Productora (m)	3.012	
ANÁLISIS DE VULNERABILIDAD							
Exposición		Fragilidad		Resiliencia		Daño Probable	
Muy cercano al cauce del río Kitamayo.		Cercano al cauce de ríos, ubicado en zona baja respecto a la topografía y próximos a la ciudad de Pisac, regular a mala, socavación de estribos.		Medida de respuesta ante peligros malo, obras de defensa ribereña, disipadores de energía y encausamiento parte alta.		Puente con socavación de estribos y altura baja de puente, pérdida probable por evento – flujo de detritos.

Grado:	Alto	Grado:	Alto	Grado:	Alto		
Vulnerabilidad:		Existe Vulnerabilidad Alta		Riesgo:		Existe Riesgo Alto	
Panel Fotográfico

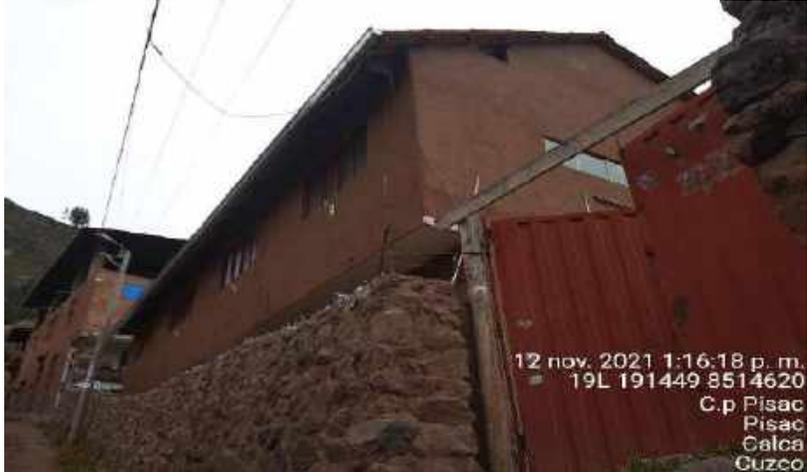
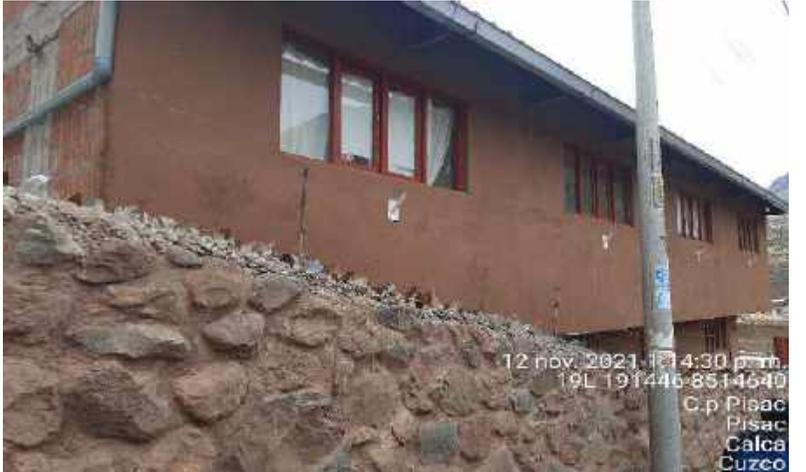
2		Nombre de la Unidad Productora a ser analizada					
		INTITUCION EDUCATIVA DIVINO CORAZON					
Ubicación		Coordenadas UTM		Año de Construcción		Descripción	
Este	191443.000	-		Institución Educativa Divino Corazón, de concreto, con loza deportiva, de 2 niveles.			
Norte	8514618.000	Entidad Ejecutora					
Cota	2999.9	Privada					
Sección de río analizada		Km 0+530	Cota de Pelo de Agua (msnm)	2985.59	Altura Agua - Unidad Productora (m)	2985.46	
ANÁLISIS DE VULNERABILIDAD							
Exposición		Fragilidad		Resiliencia		Daño Probable	
Parte Alta de la Calle Grau, propensa a socavamiento.		Ubicada en zonas altas con respecto a la topografía, cerca al cauce del río, estado de conservación bueno, de dos niveles de concreto.		Medidas de respuesta ante inundaciones buena,		Establecimiento educativo a la margen derecha del río Kitamayo, afectación y/o pérdida probable por desborde del flujo de detritos.	
Grado:	Alto	Grado:	Medio	Grado:	Alto

Vulnerabilidad:		Existe Vulnerabilidad Alta		Riesgo:		Existe Riesgo Alto	
Panel Fotográfico

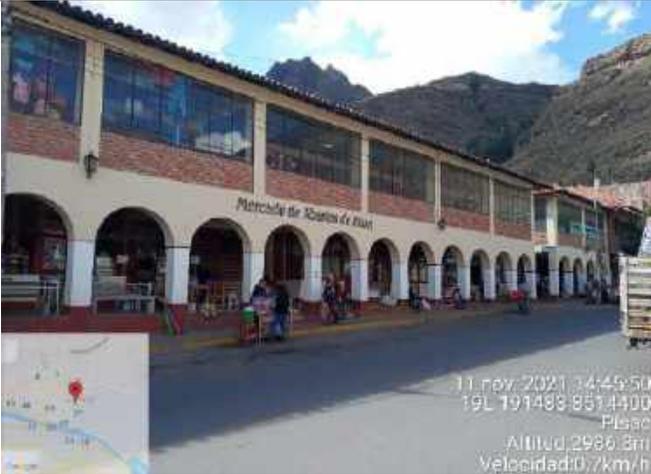
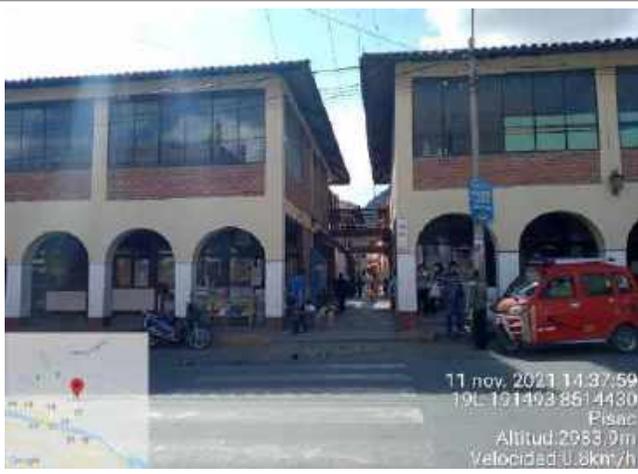
3		Nombre de la Unidad Productora a ser analizada					
		MERCADO DE ABASTOS DE PISAC					
Ubicación Coordenadas UTM		Año de Construcción		Descripción			
Este	191473.910	-		Mercado de abastos de Pisac, dos niveles, concreto armado, estado bueno.			
Norte	8514433.450	Entidad Ejecutora					
Cota	2986.8	MDP					
Sección de río analizada		Km 0+220	Cota de Pelo de Agua (msnm)	2969.58	Altura Agua - Unidad Productora (m)		0.752
ANÁLISIS DE VULNERABILIDAD							
Exposición		Fragilidad		Resiliencia		Daño Probable	
Ubicada en la Av. Federico Zamalloa, alejada del encauzamiento del río Kitamayo. Avenida inundada 2010 y 2020.		Ubicada en zonas bajas respecto a la topografía, estado de conservación bueno, dos niveles de concreto armado en funcionamiento.		Medidas de respuesta ante inundación Regular (comités respuesta - contingencia)		Establecimiento ubicado en la Av. Federico Zamalloa, con daños probables por desborde e inundación del flujo de detritos a los establecimientos (puestos).

Grado:	Alto	Grado:	Alto	Grado:	Medio		
Vulnerabilidad:		Existe Vulnerabilidad Media		Riesgo:		Existe Riesgo Medio	
Panel Fotográfico

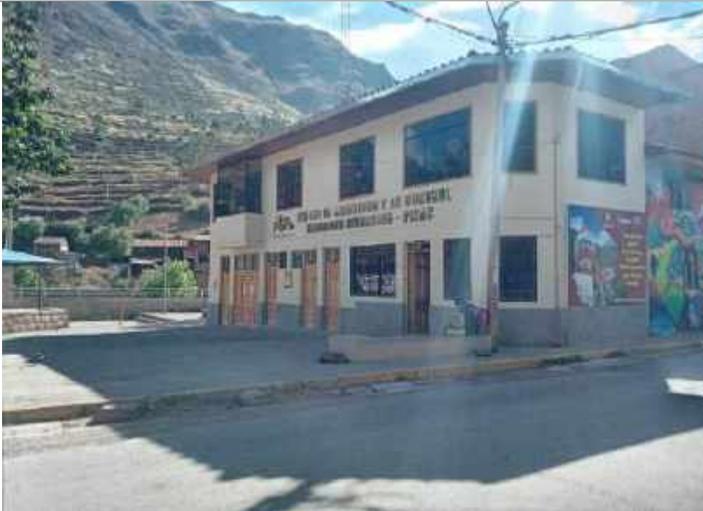
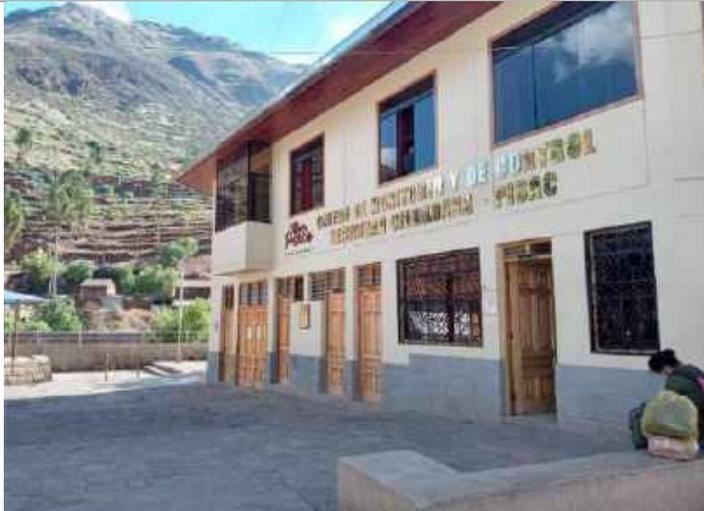
4		Nombre de la Unidad Productora a ser analizada					
		CENTRO DE MONITOREO Y DE CONTROL SEGURIDAD CIUDADANA - PISAC					
Ubicación Coordenadas UTM		Año de Construcción		Descripción			
Este	191418.510	2020		Centro de monitoreo y de control seguridad ciudadana - Pisac, de dos niveles, estado bueno a regular de concreto armado.			
Norte	8514234.430	Entidad Ejecutora					
Cota	2975	MDP					
Sección de río analizada		Km 0+000	Cota de Pelo de Agua (msnm)	2967.27	Altura Agua - Unidad Productora (m)		0.372
ANÁLISIS DE VULNERABILIDAD							
Exposición		Fragilidad		Resiliencia		Daño Probable	
Muy cercano a la ribera del río Vilcanota margen derecha, proximo al encausamiento del río Kitamayo, al final de la avenida Federico		Ubicado en zonas bajas respecto a la topografía, de dos y un nivel, estado de conservación bueno a regular, de dos niveles en funcionamiento.		Medida de respuesta ante peligros regular, obras de defensa ribereña río Vilcanota margen derecha y encausamiento del río Kitamayo.		Ubicado en la intersección de las avenidas Av. Federico Zamalloa y Amazonas, zona propensa a deposición de material de arrastre y afectación por inundación.

Grado:	Alto	Grado:	Medio	Grado:	Medio		
Vulnerabilidad:		Existe Vulnerabilidad Alta		Riesgo:		Existe Riesgo Alto	
Panel Fotográfico

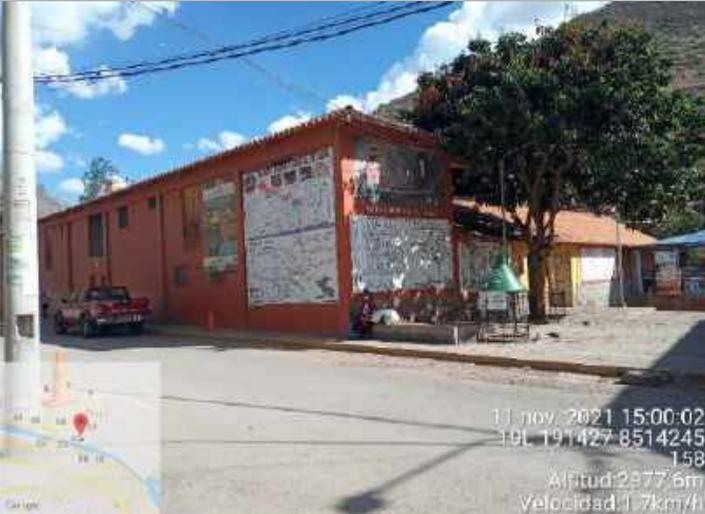
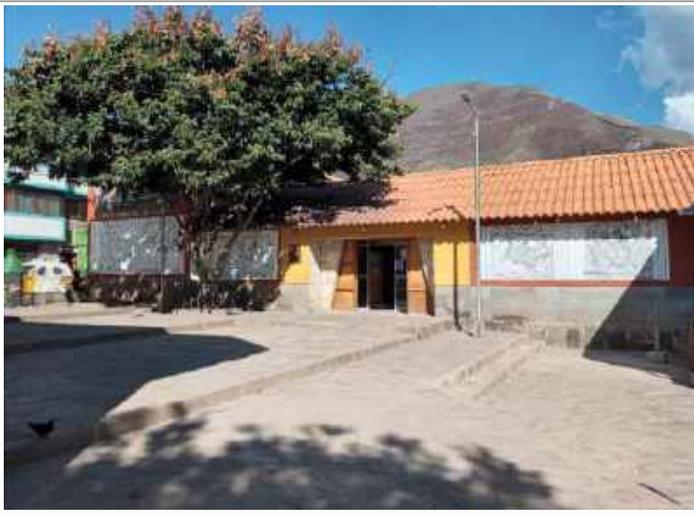
5		Nombre de la Unidad Productora a ser analizada					
		MUSEO COMUNITARIO DE PISAC					
Ubicación Coordenadas UTM		Año de Construcción		Descripción			
Este	191447.610	2010		Museo comunitario de Pisac, de dos y un nivel, estado bueno a regular.			
Norte	8514220.930	Entidad Ejecutora					
Cota	2977	MDP					
Sección de río analizada		Km 0+000	Cota de Pelo de Agua (msnm)	2967.61	Altura Agua - Unidad Productora (m)		0.128
ANÁLISIS DE VULNERABILIDAD							
Exposición		Fragilidad		Resiliencia		Daño Probable	
Muy cercano a la ribera del río Vilcanota margen derecha, próximo al encausamiento del río Kitamayo, al final de la avenida Federico		Ubicado en zonas bajas respecto a la topografía, de dos y un nivel, estado de conservación bueno a regular, de dos niveles en funcionamiento.		Medida de respuesta ante peligros regular, obras de defensa ribereña río Vilcanota margen derecha y encausamiento del río Kitamayo.		Ubicado en la intersección de las avenidas Av. Federico Zamalloa y Amazonas, zona propensa a deposición de material de arrastre y afectación por inundación.

Grado:	Alto	Grado:	Medio	Grado:	Medio		
Vulnerabilidad:		Existe Vulnerabilidad Alta		Riesgo:		Existe Riesgo Alto	
Panel Fotográfico

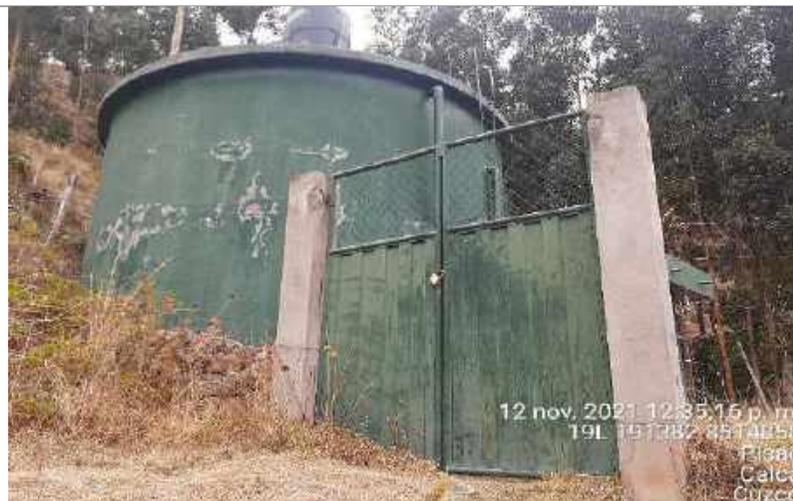
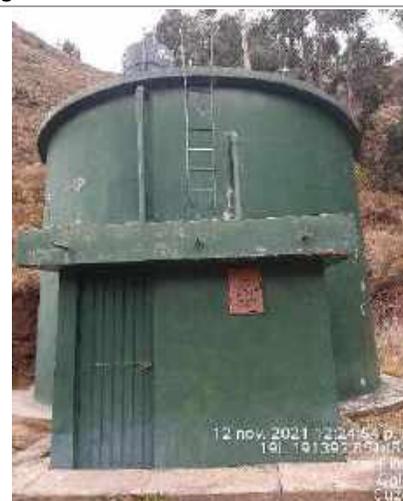
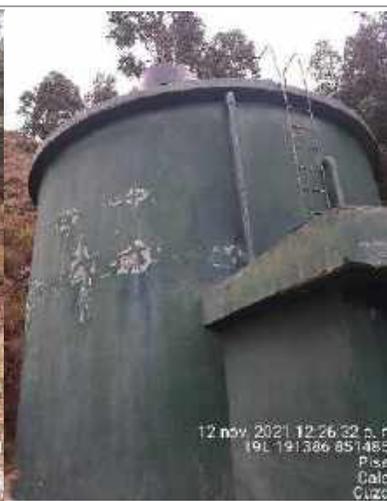
6		Nombre de la Unidad Productora a ser analizada					
		RESERVORIO DE AGUA POTABLE					
Ubicación Coordenadas UTM		Año de Construcción		Descripción			
Este	191372.000	-		Reservorio de agua potable, en estado regular a bueno, habilitado, en uso, de concreto con fisuras.			
Norte	8514876.000	Entidad Ejecutora					
Cota	3056	MDP					
Sección de río analizada	Km 0+750	Cota de Pelo de Agua (msnm)	3040.05	Altura Agua - Unidad Productora (m)	0		
ANÁLISIS DE VULNERABILIDAD							
Exposición		Fragilidad		Resiliencia		Daño Probable	
Se encuentra en el ingreso al Parque Arqueológico de Pisac, de los andenes de Acchapata; a la margen derecha del río Kitamayo.		Ubicado en zonas bajas respecto a la topografía, de dos y un nivel, estado de conservación bueno a regular, de dos niveles en funcionamiento.		Medidas de respuesta ante inundaciones de regular a buena. La presencia del Encausamiento y disipadores		Reservorio para el abastecimiento de la población urbana de Pisac, instalado a la margen derecha del río Kitamayo, próximo a laderas escarpadas (caída de rocas).

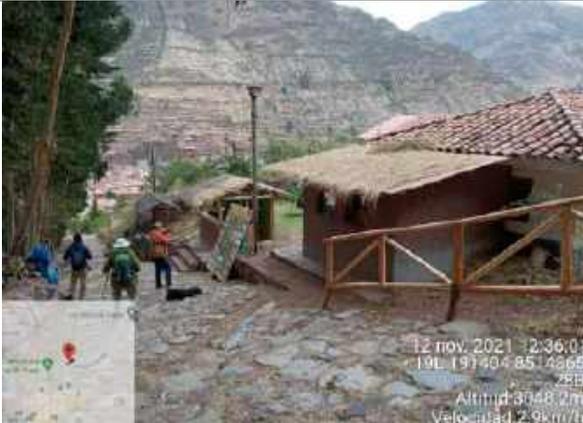
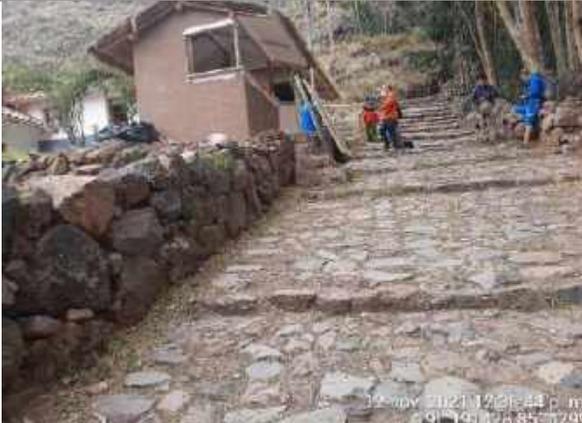
7		Nombre de la Unidad Productora a ser analizada					
		CONTROL PARQUE ARQUEOLOGICO PISAC					
Ubicación Coordenadas UTM		Año de Construcción		Descripción			
Este	191399.000	-		Establecimiento de control del centro Arqueológico de Intihuatana, dos niveles concretos armado, estado bueno.			
Norte	8514871.000	Entidad Ejecutora					
Cota	3048	MINISTERIO DE CULTURA					
Sección de río analizada		Km 0+740	Cota de Pelo de Agua (msnm)	3028.7	Altura Agua - Unidad Productora (m)		0
ANÁLISIS DE VULNERABILIDAD							
Exposición		Fragilidad		Resiliencia		Daño Probable	
Muy alejada a las riberas del río Vilcanota y muy lejano a la zona de socavación.		Ubicada en zonas muy altas respecto a la topografía, distancia alejada cerca respecto a la sección del río, estado de conservación bueno, dos niveles a un nivel de concreto armado y adobe.		Medidas de respuesta ante inundación Regular.		Establecimiento en el sector de Acchapata al costado de reservorio de agua.

Grado:	Medio	Grado:	Medio	Grado:	Medio		
Vulnerabilidad:		Existe Vulnerabilidad Baja		Riesgo:		Existe Riesgo Medio	
Panel Fotográfico

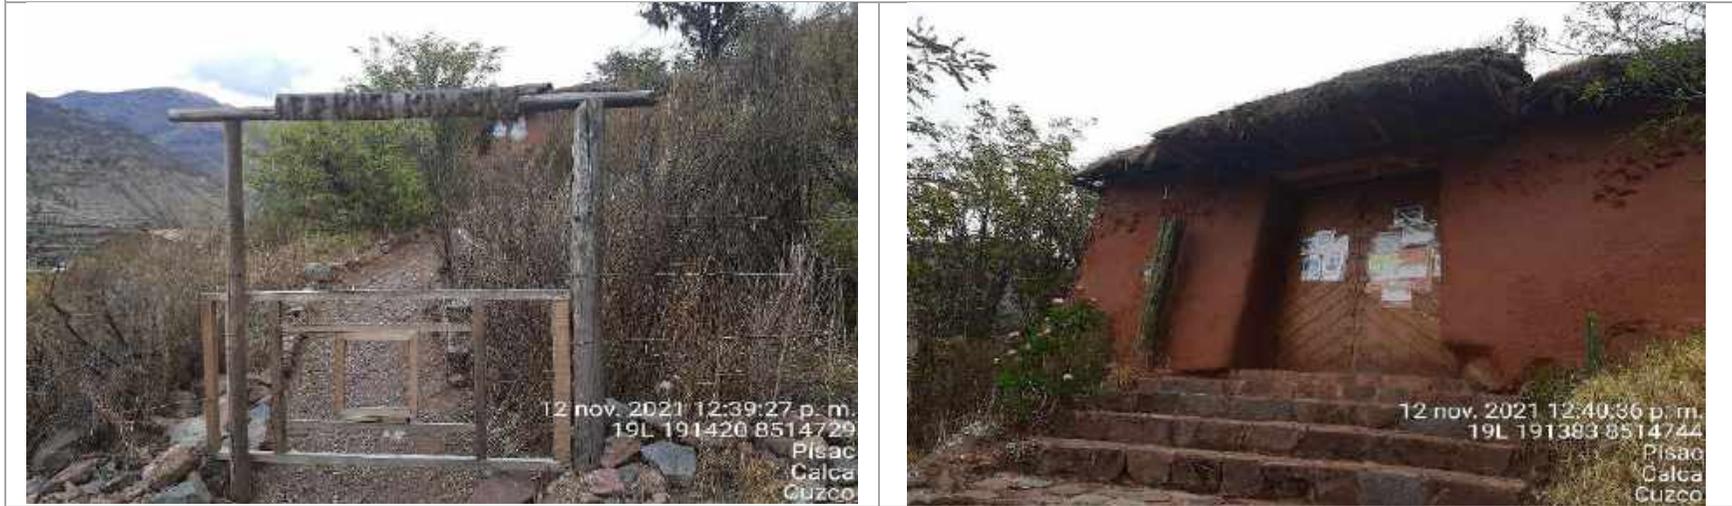
8	Nombre de la Unidad Productora a ser analizada					
	I.E.P. KUSI KAWSAY					
Ubicación Coordenadas UTM		Año de Construcción		Descripción		
Este	191362.000	-		Institución Educativa Privada Kusi Kawsay, en estado de regular a bueno, de adobe.		
Norte	8514757.000	Entidad Ejecutora				
Cota	3028	Privada				
Sección de río analizada		Km 0+690	Cota de Pelo de Agua (msnm)	3018.42	Altura Agua - Unidad Productora (m)	0.004
ANÁLISIS DE VULNERABILIDAD						
Exposición		Fragilidad		Resiliencia		Daño Probable
Se encuentra en el ingreso al Parque Arqueológico de Pisac, a la margen derecha del río Kitamayo.		Ubicada en la zona alta respecto a la topografía, cercano al cauce del río, estado de conservación de regular.		Medidas de respuesta ante inundaciones; presencia del encausamiento y disipadores.		Institución educativa inicial de amplia área libre para recreación, a la margen derecha del río Kitamayo.
Grado:	Medio	Grado:	Medio	Grado:	Medio

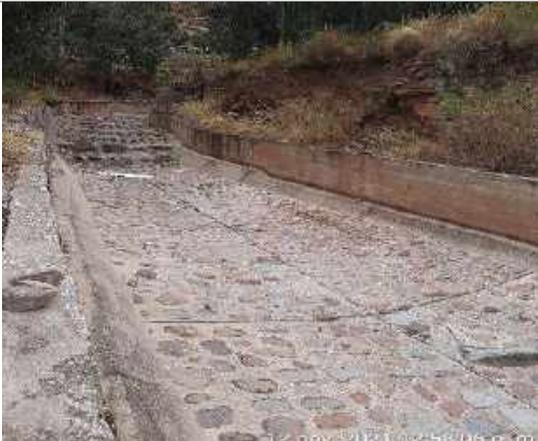
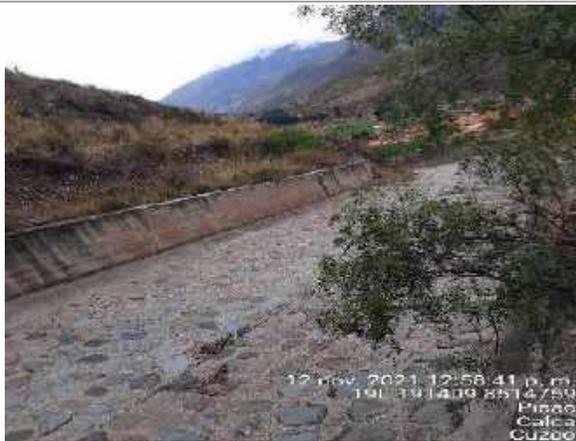
9		Nombre de la Unidad Productora a ser analizada					
		ENCAUSAMIENTO Y DISIPADORES					
Ubicación Coordenadas UTM		Año de Construcción		Descripción			
Este	191401.000	-		Encausamiento y disipadores de energía, de concreto en buen estado.			
Norte	8514761.000	Entidad Ejecutora					
Cota	3037	MDP					
Sección de río analizada		Km 0+433	Cota de Pelo de Agua (msnm)	3012.52	Altura Agua - Unidad Productora (m)	1.409	
ANÁLISIS DE VULNERABILIDAD							
Exposición		Fragilidad		Resiliencia		Daño Probable	
En el cauce del río Kitamayo (Acchapata).		Ubicada en el curso del río, estado de conservación de regular, de uso temporal.		Medidas de respuesta ante inundaciones y flujo de detritos. Obras de encauzamiento y disipadores de energía en la parte alta.		Estructura implementada en el río Kitamayo; disipadores (sector de Acchapata), encausamiento (sector de Acchapata hasta el desembocadura en el río Vilcanota), con daño probable de deterioro y socavación.

Grado:	Medio	Grado:	Medio	Grado:	Medio		
Vulnerabilidad:		Existe Vulnerabilidad Media		Riesgo:		Existe Riesgo Alto	
Panel Fotográfico

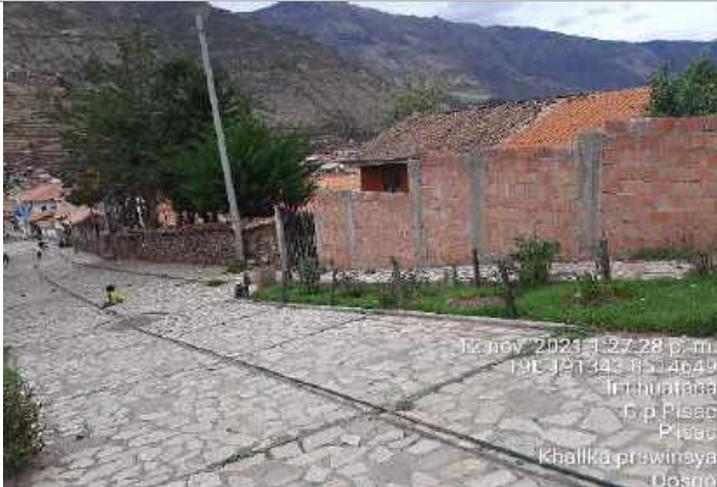
10		Nombre de la Unidad Productora a ser analizada					
		CEBA: SAN MARTIN DE PORRES - PISAC					
Ubicación Coordenadas UTM		Año de Construcción		Descripción			
Este	191330.000	-		CEBA San Martin de Porres, de adobe, con cerco de adobe y concreto, con parque recreativo.			
Norte	8514642.000	Entidad Ejecutora					
Cota	2983.9	Ministerio de Educación					
Sección de río analizada		Km 0+625	Cota de Pelo de Agua (msnm)	2984.20	Altura Agua - Unidad Productora (m)	0.006	
ANÁLISIS DE VULNERABILIDAD							
Exposición		Fragilidad		Resiliencia		Daño Probable	
Margen derecha de la Calle Intihuatana.		Ubicada en zonas medias respecto a la topografía, distal al cauce del río, estado de conservación regular, de adobe con parque recreativo.		Medidas de respuesta ante inundaciones de regular a buena.		Institución educativa en la calle Intihuatana, con una amplia área libre para recreación, distal al río Kitamayo. Daño probable mínimo por desborde.

Grado:	Bajo	Grado:	Medio	Grado:	Medio		
Vulnerabilidad:		Existe Vulnerabilidad Media		Riesgo:		Existe Riesgo Medio	
Panel Fotográfico

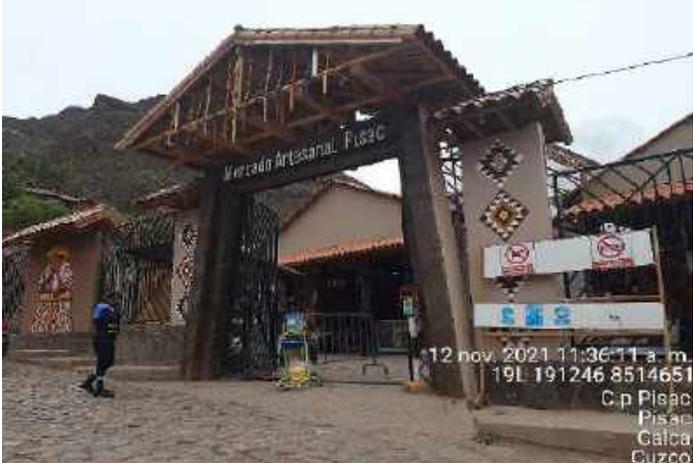
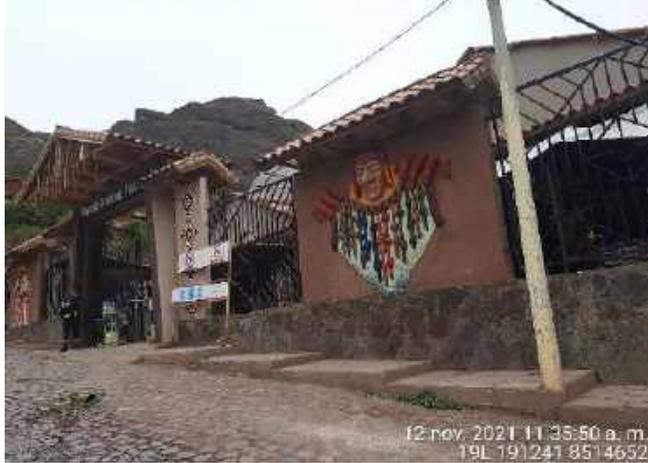
11		Nombre de la Unidad Productora a ser analizada					
		MERCADO ARTESANAL DE PISAC					
Ubicación		Coordenadas UTM		Año de Construcción		Descripción	
Este		191241.000		2021		Mercado Artesanal de Pisac, de adobe, en uso, habilitado y en buen estado.	
Norte		8514659.000		Entidad Ejecutora			
Cota		2980		MDP			
Sección de río analizada		Km 0+635	Cota de Pelo de Agua (msnm)	2978.17	Altura Agua - Unidad Productora (m)	0.004	
ANÁLISIS DE VULNERABILIDAD							
Exposición		Fragilidad		Resiliencia		Daño Probable	
Ubicado al final de la calle Espinar.		Ubicada en zonas medias respecto a la topografía, distal a las zonas de inundación, estado de conservación bueno, en uso, habilitado.		Medidas de respuesta ante el peligro buena		Establecimiento en la calle Intihuatana, con stand de material inflamable propensos a peligros (inducidos - incendios), distal del río Kitamayo. Daño probable mínimo por desborde de río.

Grado:	Bajo	Grado:	Media	Grado:	Medio		
Vulnerabilidad:		Existe Vulnerabilidad Media		Riesgo:		Existe Riesgo Medio	
Panel Fotográfico

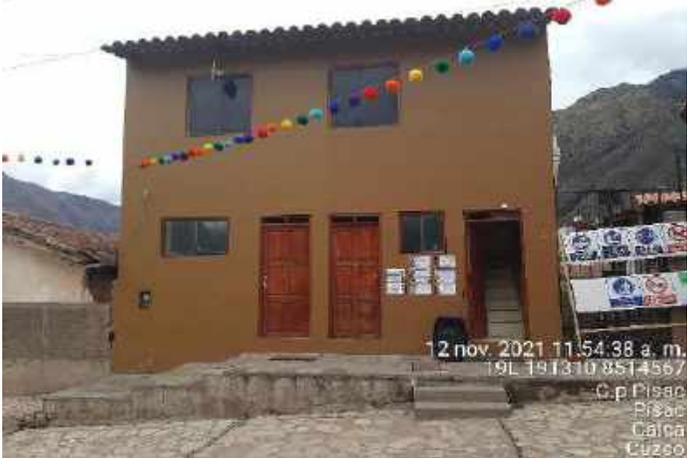
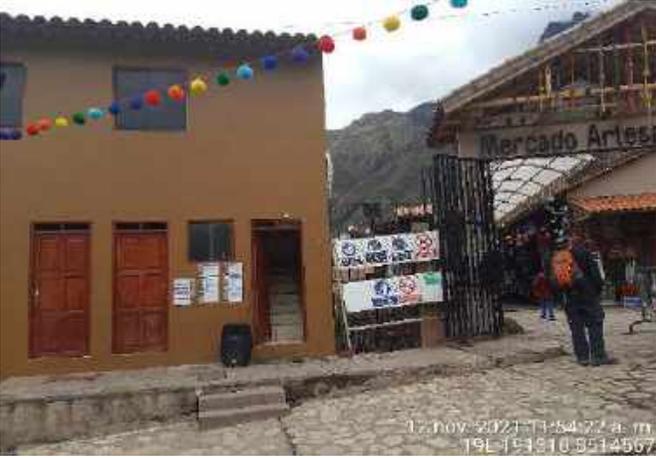
12		Nombre de la Unidad Productora a ser analizada					
		OFICINA DE TURISMO					
Ubicación Coordenadas UTM		Año de Construcción		Descripción			
Este	191284.000	-		Oficina de Turismo, de concreto, presenta 2 niveles, en uso y habilitado.			
Norte	8514581.000	Entidad Ejecutora					
Cota	2986	MDP					
Sección de río analizada		Km 0+550	Cota de Pelo de Agua (msnm)	2977.05	Altura Agua - Unidad Productora (m)	0.007	
ANÁLISIS DE VULNERABILIDAD							
Exposición		Fragilidad		Resiliencia		Daño Probable	
Se encuentra en la calle Intihuatana, no propenso a inundación.		Ubicada en zonas medias respecto a la topografía, distal a las zonas de inundación, estado de conservación bueno, en uso, habilitado.		Medidas de respuesta ante inundación Regular a buena.		Establecimiento de la municipalidad distrital en la calle Intihuatana, a un costado del mercado Artesanal. Daño probable mínimo por desborde de río.	
Grado:	Medio	Grado:	Medio	Grado:	Medio

Vulnerabilidad:	Existe Vulnerabilidad Media			Riesgo:	Existe Riesgo Medio		
Panel Fotográfico

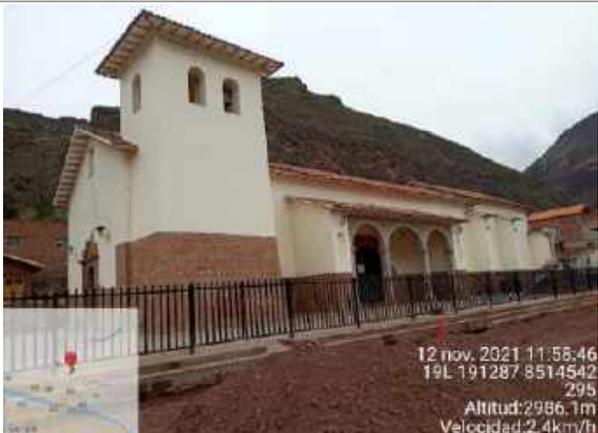
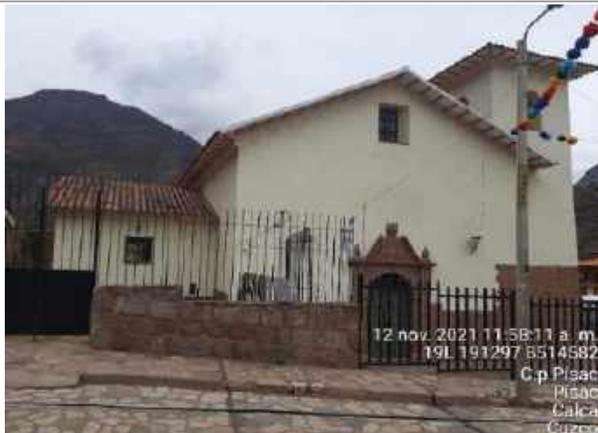
13		Nombre de la Unidad Productora a ser analizada					
		TEMPLO SAN PEDRO APOSTOL DE PISAC					
Ubicación Coordenadas UTM		Año de Construcción		Descripción			
Este	191288.000	2018		Templo San Pedro Apóstol de Pisac remodelado, en la plaza constitución.			
Norte	8514557.000	Entidad Ejecutora					
Cota	2986	MDP					
Sección de río analizada		Km 0+550	Cota de Pelo de Agua (msnm)	2974.45	Altura Agua - Unidad Productora (m)	0.032	
ANÁLISIS DE VULNERABILIDAD							
Exposición		Fragilidad		Resiliencia		Daño Probable	
En la plaza constitución, Medianamente cercana al encausamiento de Kitamayo; antecedentes de huayco 50s.		Ubicada en zonas medias respecto a la topografía del terreno, medianamente cercana al cauce natural del río, estado de conservación regular.		Medidas de respuesta ante inundaciones buena, medianamente distal de las zonas de inundación.		Ubicado en la plaza de armas de Pisac, templo remodelado distal al río Kitamayo, pero próximo a área afectada por emergencia 2020. Daño probable mínima por desborde del río.

Grado:	Alto	Grado:	Medio	Grado:	Medio		
Vulnerabilidad:	Existe Vulnerabilidad Alta			Riesgo:	Existe Riesgo Alto		
Panel Fotográfico

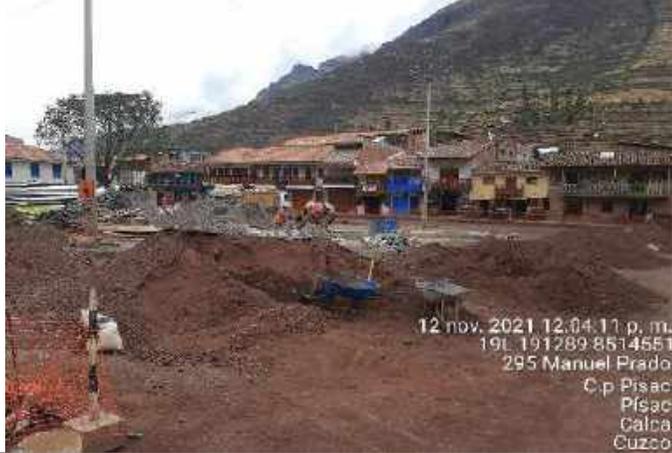
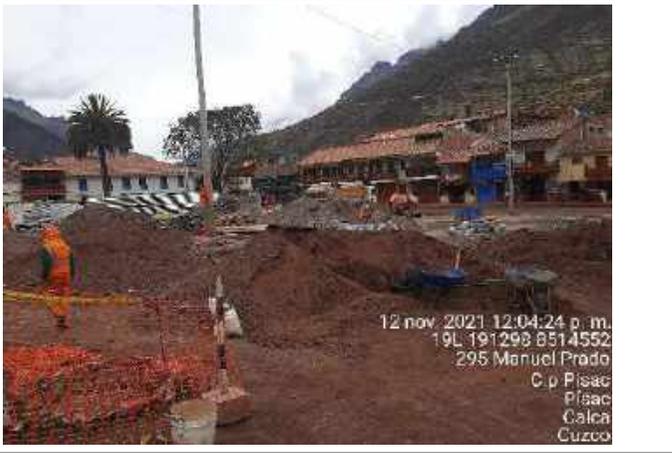
15		Nombre de la Unidad Productora a ser analizada					
		PLAZA DE ARMAS DE PISAC					
Ubicación Coordenadas UTM		Año de Construcción		Descripción			
Este	191282.000	2021		Plaza de Armas de Pisac, en mejoramiento de concreto, inhabilitado.			
Norte	8514562.000	Entidad Ejecutora					
Cota	2989	MDP					
Sección de río analizada		Km 0+550	Cota de Pelo de Agua (msnm)	2972.29	Altura Agua - Unidad Productora (m)	0.015	
ANÁLISIS DE VULNERABILIDAD							
Exposición		Fragilidad		Resiliencia		Daño Probable	
Se encuentra entre las calles Intihuatana y Pardo.		Ubicada en zonas medias respecto a la topografía, distal a las zonas de inundación, en desuso, inhabilitado.		Medidas de respuesta ante inundaciones muy buena, antecedentes de huayco años 50s.		Plaza recientemente remodelada, distal al rio Kitamayo, pero próximo a área afectada por emergencia 2020. Daños probables a la infraestructura mínima.	
Grado:	Medio	Grado:	Medio	Grado:	Medio

Vulnerabilidad:	Existe Vulnerabilidad Media			Riesgo:	Existe Riesgo Alto		
Panel Fotográfico

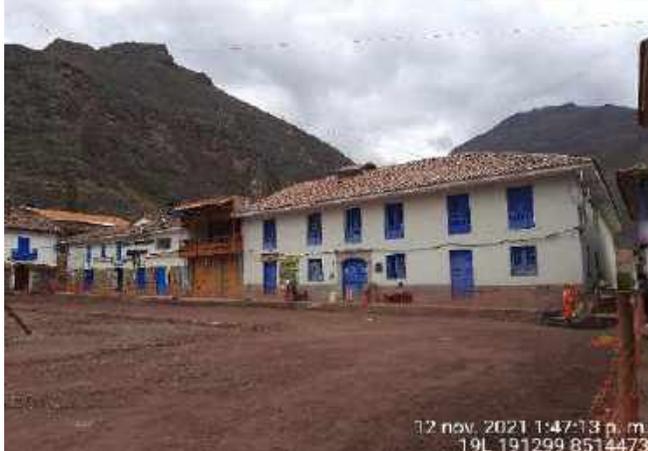
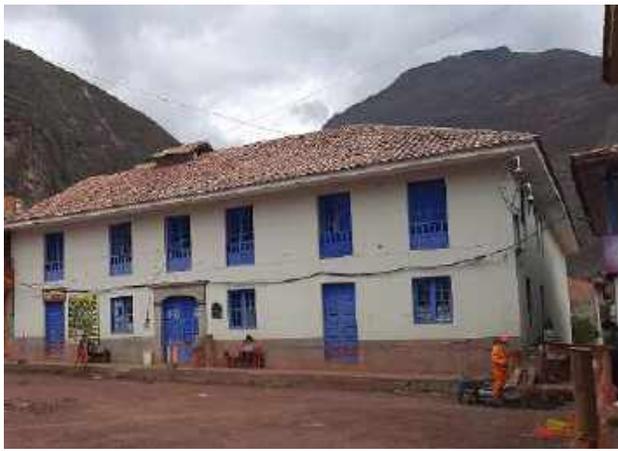
16		Nombre de la Unidad Productora a ser analizada					
		MUNICIPALIDAD DISTRITAL DE PISAC					
Ubicación Coordenadas UTM		Año de Construcción		Descripción			
Este	191299.000	-		Municipalidad Distrital de Pisac, concejo municipal de dos niveles de concreto armado, recientemente remodelado.			
Norte	8514473.000	Entidad Ejecutora					
Cota	2988	MDP					
Sección de río analizada		Km 0+550	Cota de Pelo de Agua (msnm)	2973.02	Altura Agua - Unidad Productora (m)	0.01	
ANÁLISIS DE VULNERABILIDAD							
Exposición		Fragilidad		Resiliencia		Daño Probable	
Entre la calle San Francisco y Bolognesi., en la Plaza de Armas del distrito.		Ubicada en zonas medias respecto a la topografía, medianamente cerca al cauce del río, estado de conservación regular, de concreto con 2 niveles, habilitado.		Medidas de respuesta ante inundaciones		Establecimiento ubicado en la plaza de armas, distal al río Kitamayo, pero muy próximo a área afectada por emergencia 2020. Daños probables mínimo a la infraestructura.

Grado:	Medio	Grado:	Medio	Grado:	Medio		
Vulnerabilidad:		Existe Vulnerabilidad Media		Riesgo:		Existe Riesgo Medio	
Panel Fotográfico

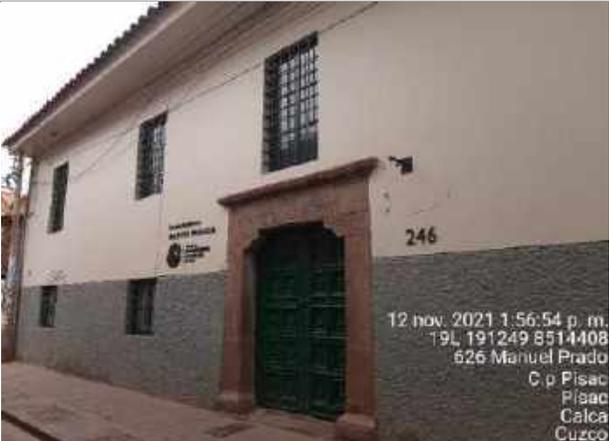
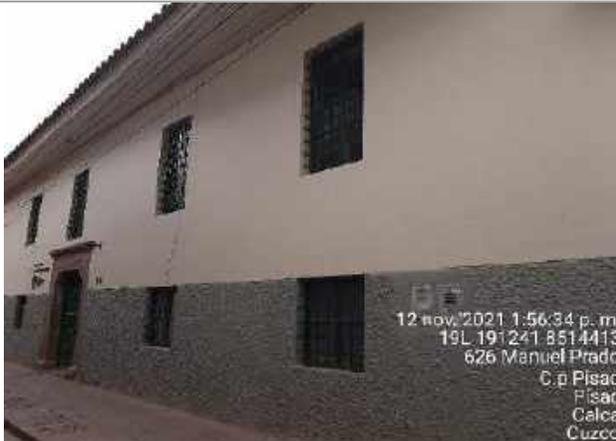
17		Nombre de la Unidad Productora a ser analizada					
		CENTRO ACADEMICO VALENTIN PANIAGUA					
Ubicación Coordenadas UTM		Año de Construcción		Descripción			
Este	191253.000	-		Centro Académico Valentín Paniagua, de adobe con 2 niveles, de regular estado.			
Norte	8514418.000	Entidad Ejecutora					
Cota	2973	Universidad Católica del Perú					
Sección de río analizada		Km 0+500	Cota de Pelo de Agua (msnm)	2972.13	Altura Agua - Unidad Productora (m)	0.013	
ANÁLISIS DE VULNERABILIDAD							
Exposición		Fragilidad		Resiliencia		Daño Probable	
Ubicado en la Avenida Vigil, alejado a la zona de inundación y socavación.		Ubicada en las zonas bajas respecto a la topografía, distal al cauce del río, de conservación regular de adobe de 2 niveles.		Medidas de respuesta ante inundaciones regular a buena.		Establecimiento antiguo no operativo, ubicado en la calle Vigil, distal al río Kitamayo. Daños probables mínima a la infraestructura.

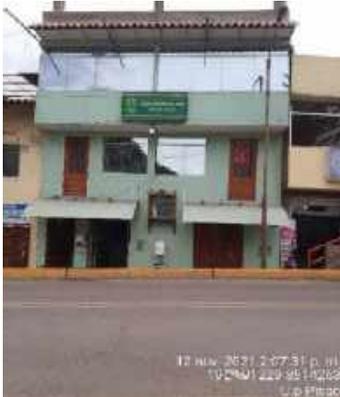
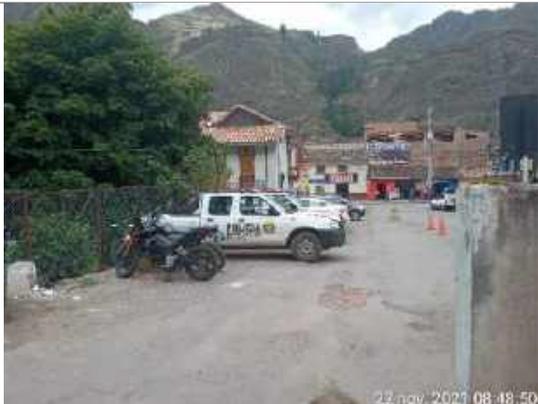
18		Nombre de la Unidad Productora a ser analizada					
		COMISARIA RURAL PISAC					
Ubicación Coordenadas UTM		Año de Construcción		Descripción			
Este	191235.000	-		Comisaria PNP, tres niveles de concreto armado estado bueno a regular.			
Norte	8514271.000	Entidad Ejecutora					
Cota	2984	Privado – alquilado PNP					
Sección de río analizada		Km 0+000	Cota de Pelo de Agua (msnm)	2966.93	Altura Agua - Unidad Productora (m)		0.004
ANÁLISIS DE VULNERABILIDAD							
Exposición		Fragilidad		Resiliencia		Daño Probable	
Muy cercana del cauce natural del río Vilcanota, plazoleta Augusto B. Legía. Dentro de las zonas de inundación por desborde del río Kitamayo en la emergencia de 2020.		Ubicada en zonas muy bajas respecto a la topografía del terreno, muy cercana al cauce natural del río Vilcanota, estado de conservación regular a bueno, de tres niveles de concreto armado,		Medidas de respuesta ante inundaciones (emergencias), muy buena. Defensa ribereña margen del río Vilcanota.		Establecimiento de reubicación de la PNP (anterior establecimiento colapsado por la emergencia de 2010), muy cercana al río Vilcanota, afectación y/o perdida probable por inundación de desborde del río Kitamayo y socavación de ribera del río Vilcanota.

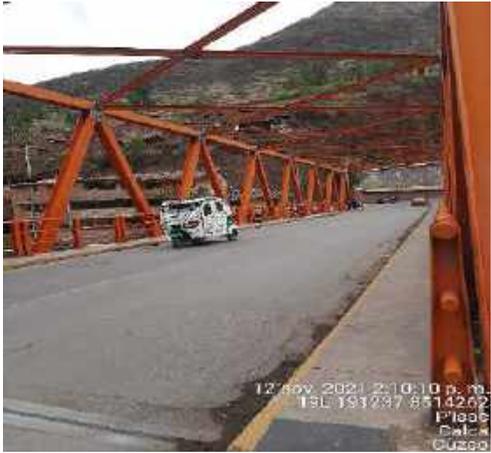
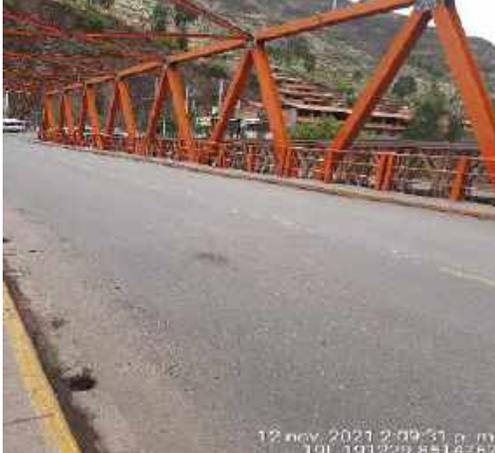
19	Nombre de la Unidad Productora a ser analizada					
	PUENTE PISAC					
Ubicación Coordenadas UTM		Año de Construcción		Descripción		
Este	191232.000	2013		Puente Pisac de acero y concreto en buen estado construido después de la emergencia de 2010.		
Norte	8514257.000	Entidad Ejecutora				
Cota	2980	MDP y Ministerio de Transporte				
Sección de río analizada		Km 0+000	Cota de Pelo de Agua (msnm)	2963.00	Altura Agua - Unidad Productora (m)	1.716
ANÁLISIS DE VULNERABILIDAD						
Exposición		Fragilidad		Resiliencia		Daño Probable
Muy cercana al cauce del río Vilcanota.		Cercana al cauce del río, ubicado en zonas bajas respecto a la topografía, en buen estado		Medidas de respuesta ante inundación; regular las obras de defensa ribereña y gaviones.		Infraestructura construida (anterior infraestructura colapsado por la emergencia de 2010), en el río Vilcanota, afectación probable por inundación de desborde del río Kitamayo y/o pérdida por socavación en estribos por el río Vilcanota.

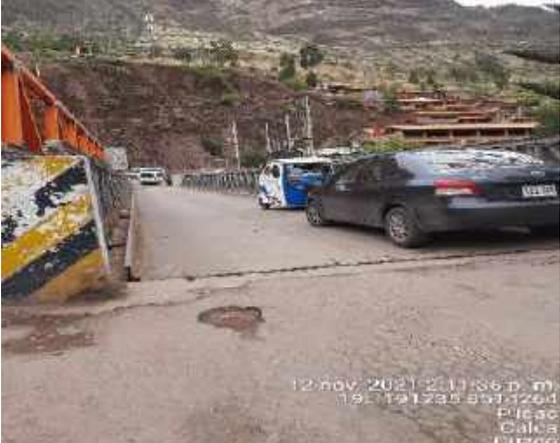
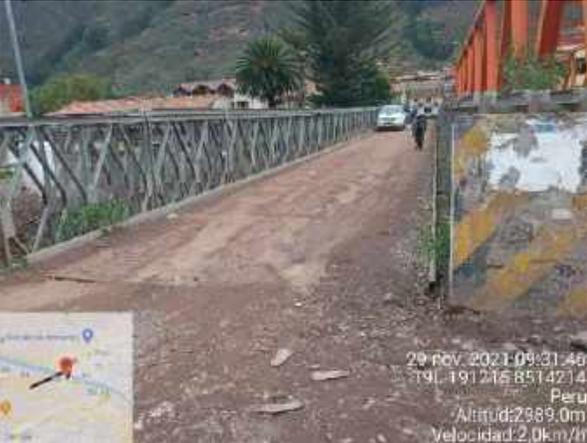
20		Nombre de la Unidad Productora a ser analizada					
		PUENTE PROVISIONAL BAYLE - PISAC					
Ubicación Coordenadas UTM		Año de Construcción		Descripción			
Este	191225.000	2010		Puente provisional Bayle - Pisac de acero y concreto en buen estado, estado regular a bueno.			
Norte	8514254.000	Entidad Ejecutora					
Cota	2979	MDP y Ministerio de Transporte					
Sección de río analizada		Km 0+000	Cota de Pelo de Agua (msnm)	2963.32	Altura Agua - Unidad Productora (m)	2.052	
ANÁLISIS DE VULNERABILIDAD							
Exposición		Fragilidad		Resiliencia		Daño Probable	
Muy cercana al cauce del río Vilcanota.		Cercana al cauce del río, ubicado en zonas bajas respecto a la topografía, en regular estado.		Medidas de respuesta ante inundación; regular las obras de defensa ribereña y gaviones.		Infraestructura implementada (para acceso al poblado de Pisac en la emergencia de 2010), en el río Vilcanota, afectación probable por inundación de desborde del río Kitamayo y/o pérdida por socavación de riberas por el río Vilcanota.

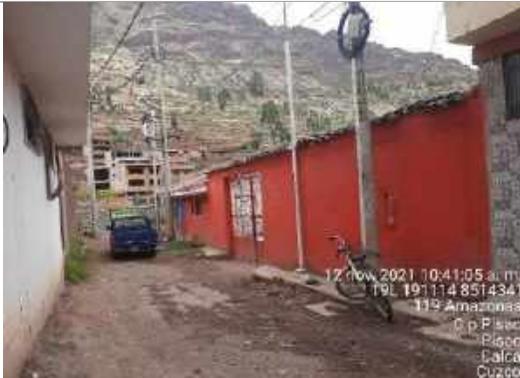
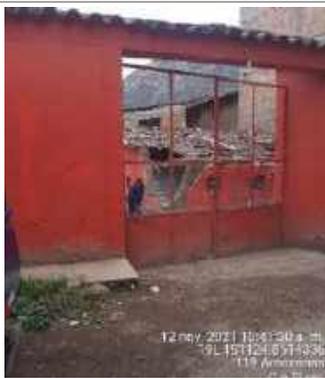
21		Nombre de la Unidad Productora a ser analizada					
Ubicación Coordenadas UTM		Año de Construcción		Descripción			
Este	191111.000	-		Anterior establecimiento de la Compañía de bomberos B-131-Pisac, de un nivel precario, inhabitada en la emergencia de 2020.			
Norte	8514295.000	Entidad Ejecutora					
Cota	2991.8	MDP					
Sección de río analizada		Km 0+000	Cota de Pelo de Agua (msnm)	2966.08	Altura Agua - Unidad Productora (m)	0.242	
ANÁLISIS DE VULNERABILIDAD							
Exposición		Fragilidad		Resiliencia		Daño Probable	
En la ribera del río Vilcanota (margen derecha). Al final de la calle Espinar. Dentro de las zonas de inundación y desembogue de aguas por desborde del río Kitamayo en la emergencia de 2010 y 2020.		Ubicado en zona baja respecto a la topografía, cercana respecto a la sección de río Vilcanota; dentro de la zona de inundación por desborde del río Kitamayo y desembogue de aguas por la misma. Estado malo, inhabitada.		Medida de respuesta ante inundación muy buena, defensa ribereña río Vilcanota margen derecha.		Establecimiento ubicado en la calle espinar y ribera de río Vilcanota, con daños ocasionados (emergencia del 2010 y 2020) por inundación de desborde del río

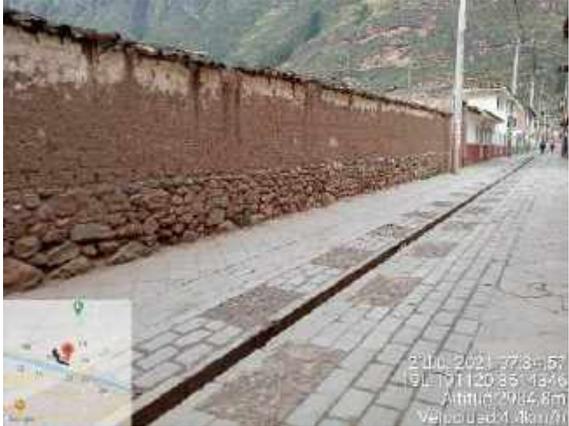
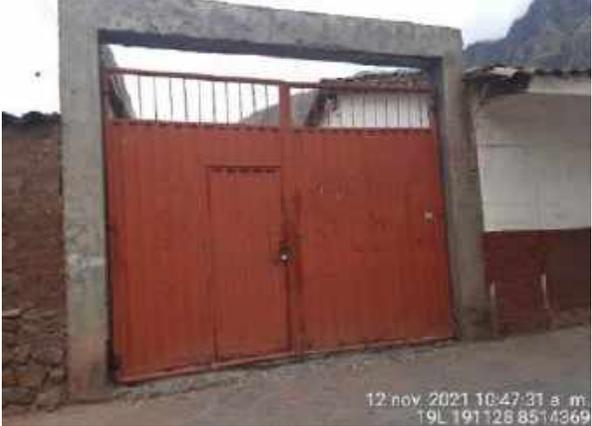
23		Nombre de la Unidad Productora a ser analizada					
		COMPLEJO DEPORTIVO					
Ubicación Coordenadas UTM		Año de Construcción		Descripción			
Este	191135.000	-		Complejo deportivo, loza de concreto armado regular.			
Norte	8514370.000	Entidad Ejecutora					
Cota	3006	MDP					
Sección de río analizada		Km 0+000	Cota de Pelo de Agua (msnm)	2966.18	Altura Agua - Unidad Productora (m)		0
ANÁLISIS DE VULNERABILIDAD							
Exposición		Fragilidad		Resiliencia		Daño Probable	
A la margen derecha de la Av. Espinar propensa a inundación.		Ubicada en zonas bajas respecto a la topografía medianamente cerca al cauce del río, estado de conservación bueno, loza de concreto.		Medidas de respuesta ante inundaciones regular a buena.		Complejo ubicado a un costado del Centro cívico, ocupado por el cuerpo de bomberos B-131 Pisac, luego de la emergencia del río Kitamayo. Daño probable mínimo	
Grado:	Medio	Grado:	Medio	Grado:	Medio

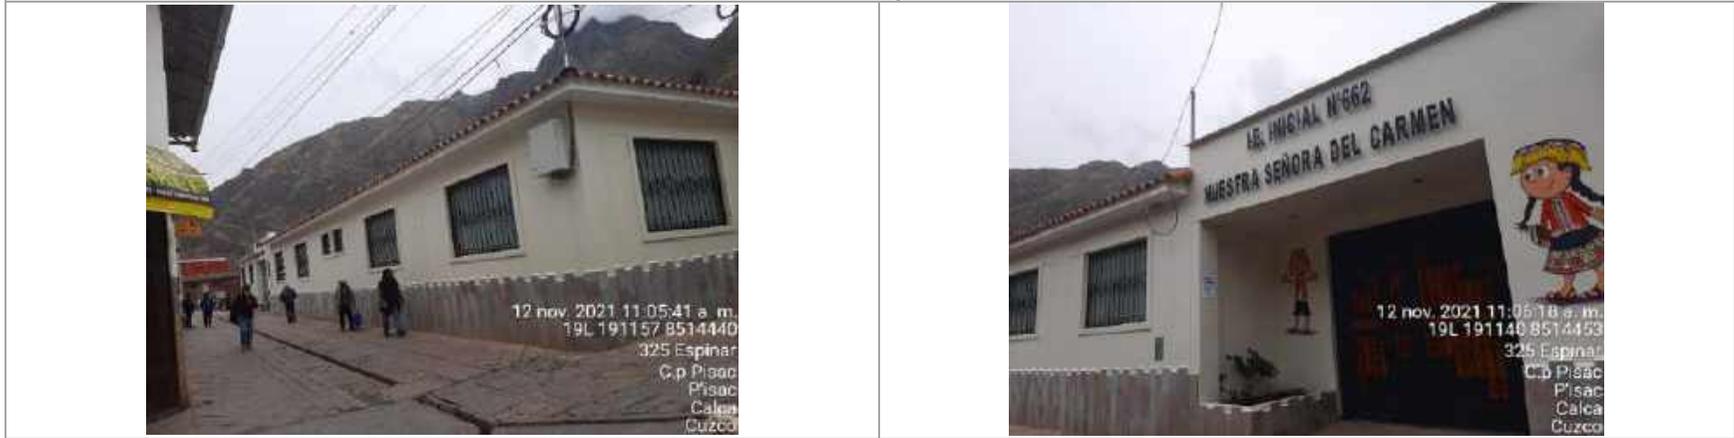
25	Nombre de la Unidad Productora a ser analizada					
I.E INICIAL 662 "NUESTRA SEÑORA DE CARMEN"						
Ubicación Coordenadas UTM		Año de Construcción		Descripción		
Este	191143.000	2021		Institución Educativa Inicial remodelado, de concreto armado, primer nivel, en uso, habilitado.		
Norte	8514418.000	Entidad Ejecutora				
Cota	3005	MDP				
Sección de río analizada	Km 0+160	Cota de Pelo de Agua (msnm)	2970.36	Altura Agua - Unidad Productora (m)	0	
ANÁLISIS DE VULNERABILIDAD						
Exposición		Fragilidad		Resiliencia		Daño Probable
Al margen derecho entre las calles Vigil y Espinar, propensa a inundación.		Ubicada en zonas baja respecto a la topografía distal a las zonas de inundación, estado de conservación bueno de concreto armado, de primer nivel, en uso, habilitado.		Medidas de respuesta ante inundación buena.		Institución ubicada en las calles Espinar y Vigil, remodelado actualmente en 2021. Probable daños mínimos por desborde del río Kitamayo.

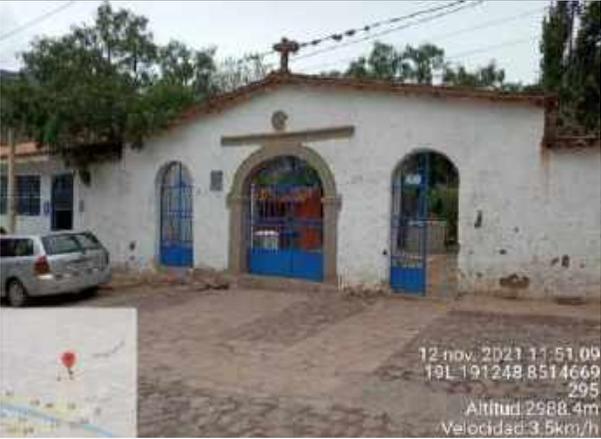
26		Nombre de la Unidad Productora a ser analizada					
		CEMENTERIO MONUMENTAL DE PISAC					
Ubicación Coordenadas UTM		Año de Construcción		Descripción			
Este	191236.000	-		Cementerio monumental de Pisac, mausoleos, mausoleos, tumbas y nichos; cerco perimétrico regular.			
Norte	8514678.000	Entidad Ejecutora					
Cota	2978	MDP					
Sección de río analizada		Km 0+650	Cota de Pelo de Agua (msnm)	2977.54	Altura Agua - Unidad Productora (m)		0
ANÁLISIS DE VULNERABILIDAD							
Exposición		Fragilidad		Resiliencia		Daño Probable	
Al extremo norte de la calle espinar, muy alejadas de las zonas de inundación.		Ubicada en zonas medias respecto a la topografía del terreno, alejadas del cauce natural del río, estado de conservación regular de un nivel, mixto precario a adobe.		Medidas de respuesta ante emergencias regular.		Espacio insuficiente por sobrepoblación, ubicada en la calle Espinar, muy distal del río Kitamayo. Sin daño probable por desborde de río Kitamayo

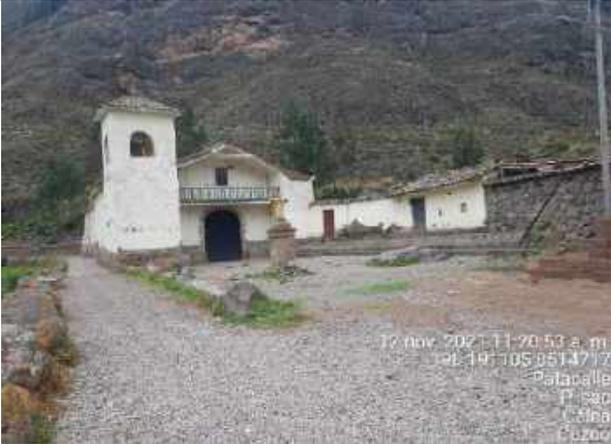
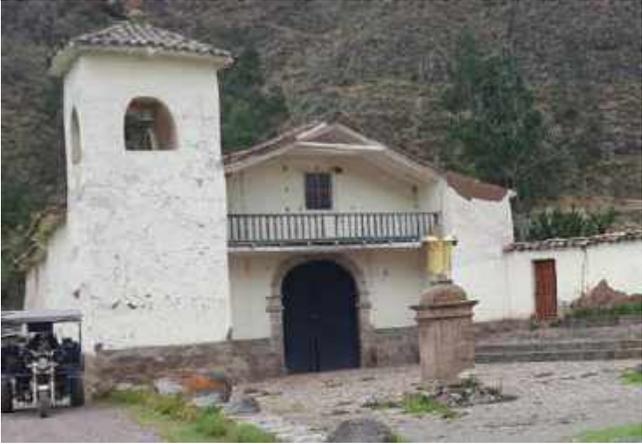
27	Nombre de la Unidad Productora a ser analizada					
CAPILLA VIRGEN DOLOROSA						
Ubicación Coordenadas UTM		Año de Construcción		Descripción		
Este	191100.000	-		Capilla Virgen Dolorosa, de adobe, en desuso,, inhabilitado.		
Norte	8514744.000	Entidad Ejecutora				
Cota	2975	-				
Sección de río analizada		Km 0+700	Cota de Pelo de Agua (msnm)	2975.01	Altura Agua - Unidad Productora (m)	0
ANÁLISIS DE VULNERABILIDAD						
Exposición		Fragilidad		Resiliencia		Daño Probable
En la calle patacalles, propensa a caída de roca. (camino pintoresco Chihuano)		Ubicada en zonas bajas respecto a la topografía distal a las zonas de inundación, estado de conservación regular a malo, desuso, inhabilitado.		No tiene, inhabilitada.		Infraestructura antigua sin funcionamiento, actualmente no usada, ubicada en calle Patacalles, distal del río Kitamayo, Sin daño probable por desborde de río Kitamayo.
Grado:	Bajo	Grado:	Medio	Grado:	Bajo
