Informe Técnico N° A7501

DIAGNÓSTICO DE ZONAS CRÍTICAS POR MOVIMIENTOS EN MASA EN LADERAS A NIVEL NACIONAL

MAYO
2024

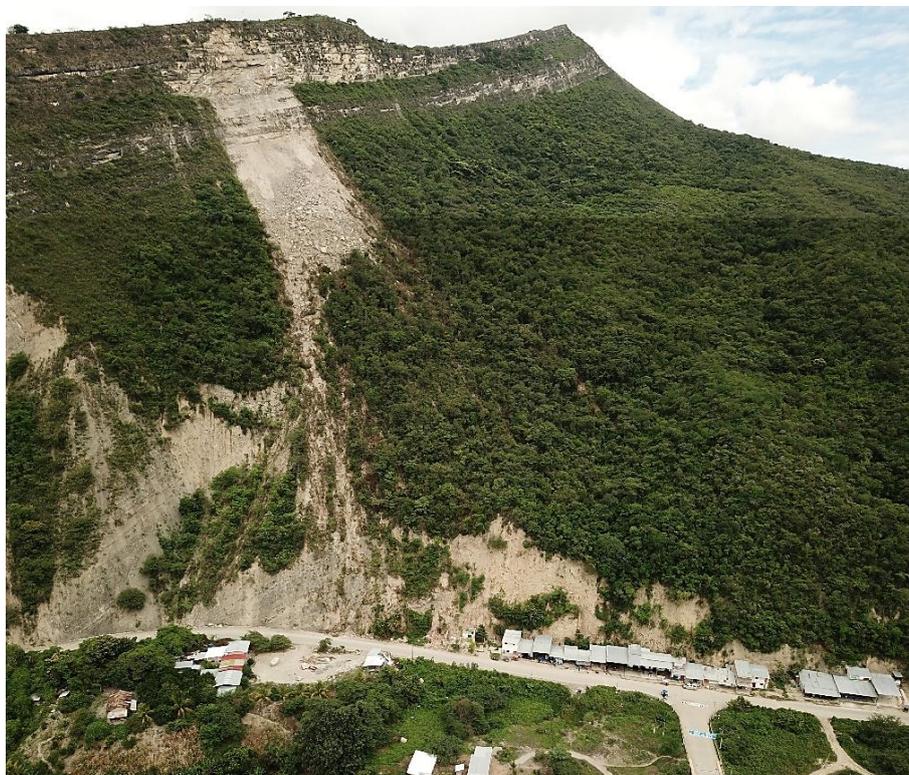
Fotografía 1. ZC-421, caída de rocas, centro poblado Chuchuhuasi, distrito Chirinos, provincia San Ignacio, departamento Cajamarca.

Los sectores con caídas de rocas son muy complejos de controlar, por lo que, en general la mejor medida correctiva es la reubicación de las viviendas y demás infraestructuras expuestas, ya sea por la gran área de la zona de arranque (fotografía 1) o por la gran dimensión de los bloques expuestos a caída (fotografía 2).

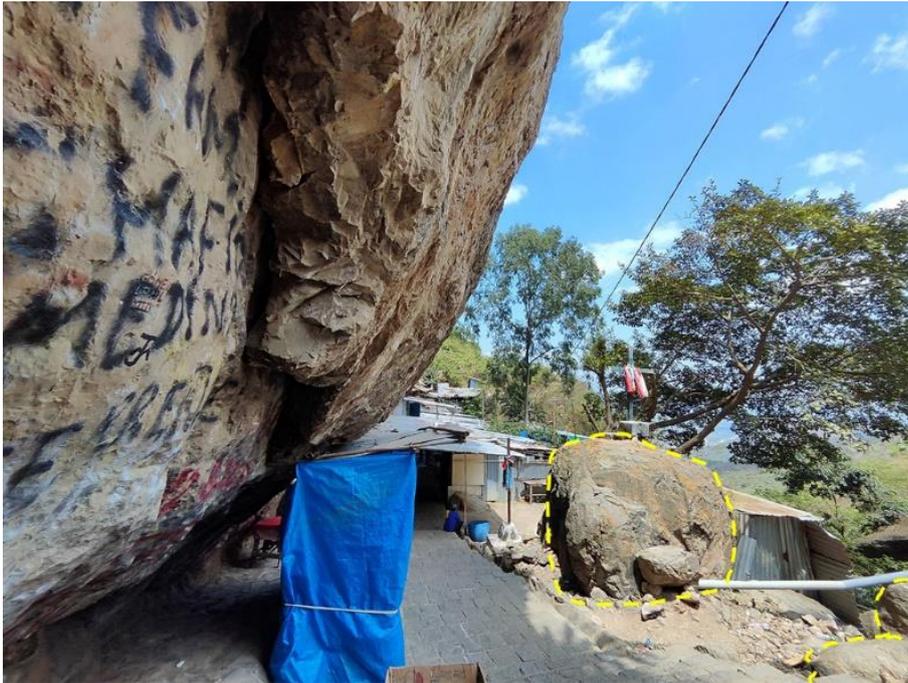
Fotografía 2. ZC-677, sector Cerro Chalpón, zona crítica ante caída de rocas, Motupe, Lambayeque.

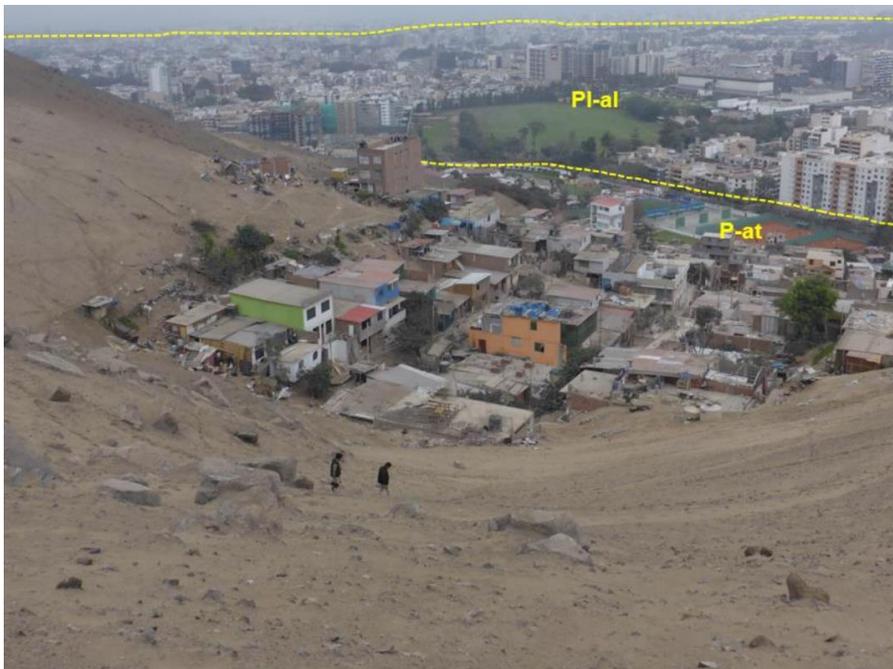
Fotografía 3. ZC-740, zona de caída de rocas en el sector Diente de Oro, distrito de Santiago de Surco, Lima.

En algunos sectores puede resultar ser viable la instalación de medidas de control estructurales, como muros de contención, enmallados u otras (fotografía 3); siempre y cuando estas medidas de control tengan una previa evaluación geotécnica.

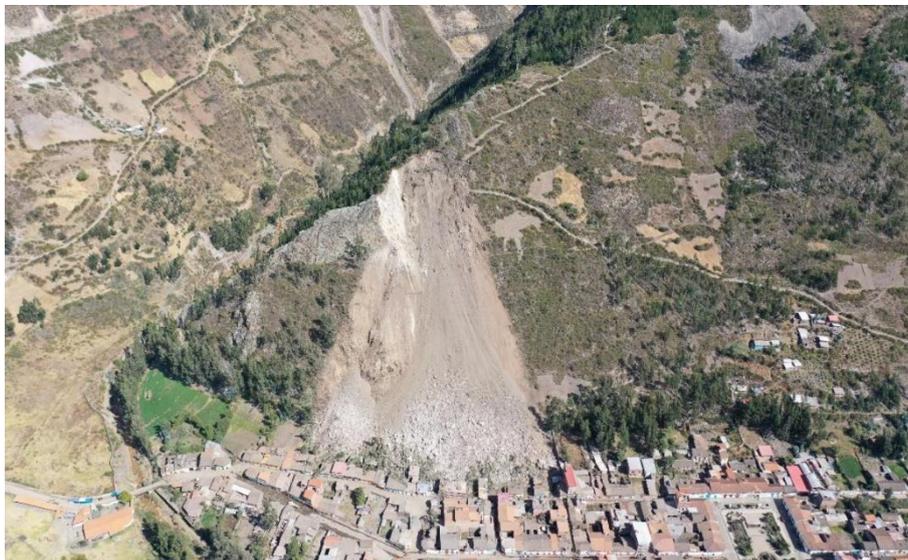
Fotografía 4. ZC-129, derrumbe, en el cerro Cruz Shallapa. Distrito Chavín de Huántar, provincia Huari, departamento Ancash.

De igual manera, los sectores propensos a derrumbes pueden llegar a tener una gran área de impacto, donde lo más recomendable es la reubicación de los elementos expuestos (fotografía 4)

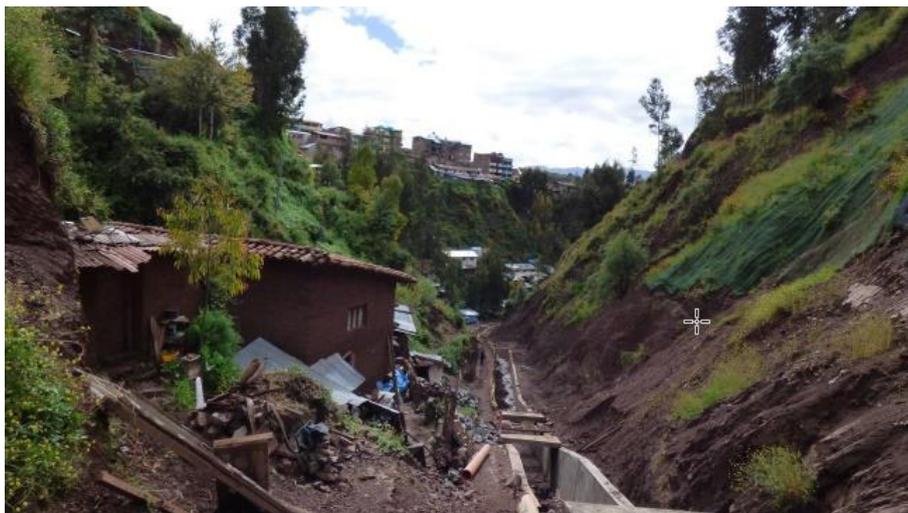
Fotografía 5. ZC-457, vivienda afectada por derrumbe en la Qda. Ayahuayco (Av. Ayahuayco) distrito, provincia y departamento Cusco.

Sin embargo, en otros sectores, si se puede realizar un trabajo de estabilidad de taludes, mediante la construcción de sistemas de drenaje adecuados (fotografía 5), reforestación (fotografía 6) o la prohibición del riego por inundación de los terrenos (fotografía 7); todas estas medidas de control deberán realizarse mediante el respectivo análisis geotécnico.

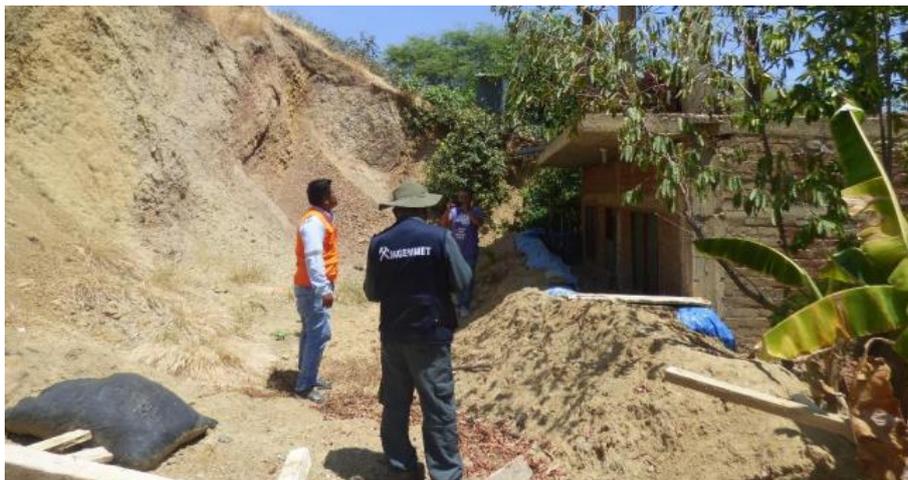
Fotografía 6. ZC-1025, vivienda afectada por derrumbe en el centro poblado Bocapan, distritos zorritos, provincia Contralmirante Villar, departamento Tumbes.

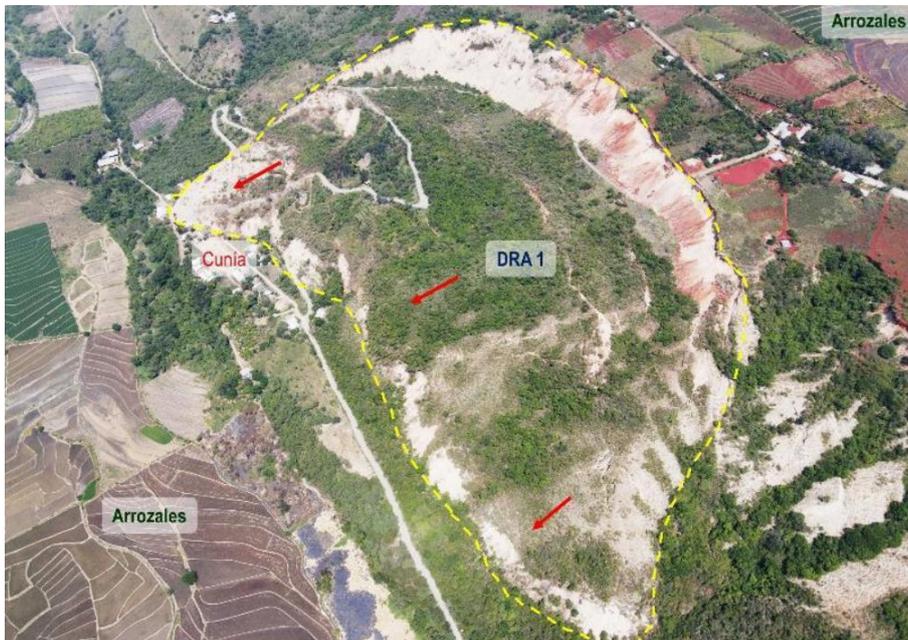
Figura 29. ZC-420, deslizamiento rotacional de Cunía, distrito Chirinos, Cajamarca, desencadenado por el cultivo intensivo de arrozales en la parte alta.

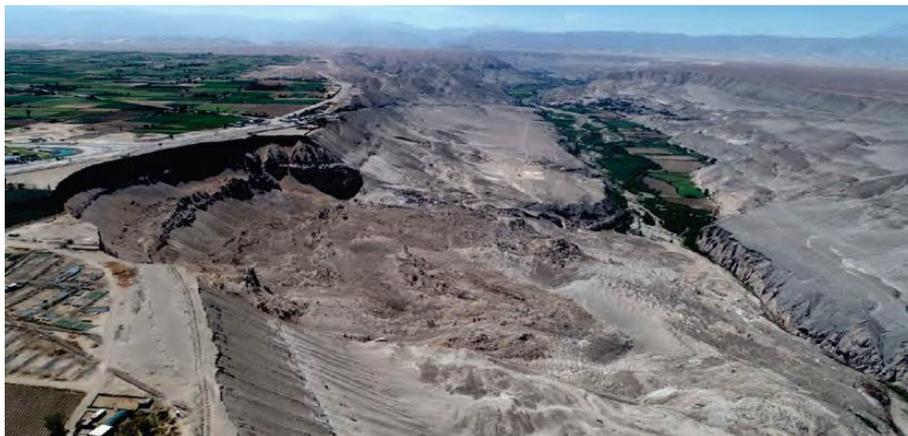
Fotografía 10. ZC-230, deslizamiento en el sector de Alto Sigwas (El Zarzal), margen derecha del río Sigwas. Boletín C81.

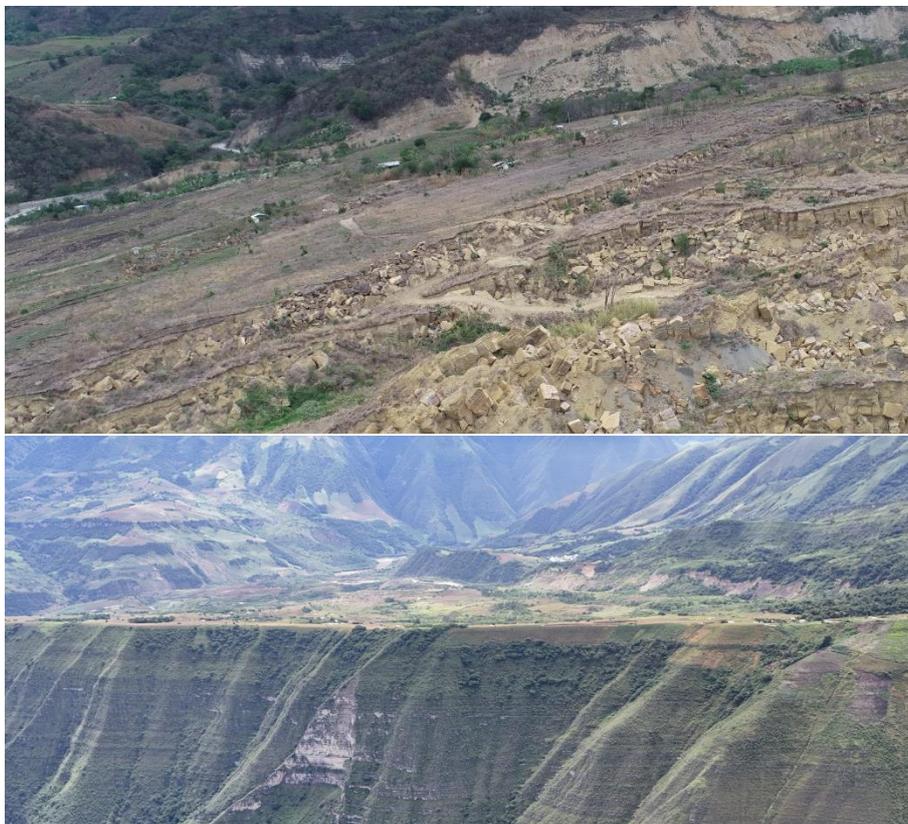
En cuanto a los deslizamientos traslacionales (fotografía 11 y figura 30), el principal factor condicionante es la presencia de una superficie de falla entre una capa de alta resistencia infrayacente y un bloque de suelos o rocas de mejor resistencia suprayacente; en estos sectores es necesario evaluar las dimensiones del terreno en deslizamiento, en caso no sean viables medidas de control, se deberá reubicar a todos los elementos expuestos.

Fotografía 11. ZC-55, deslizamiento en el sector Aserradero, viviendas afectadas (arriba) y vista de la disposición de los estratos rocosos debajo de la masa deslizable (abajo), distrito Jamalca, provincia Utcubamba, departamento Amazonas.

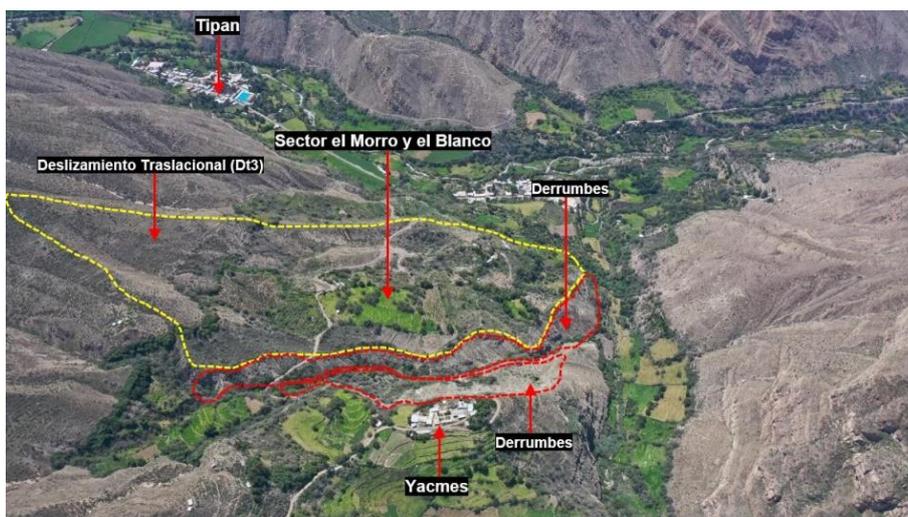
Figura 30. ZC-252, Deslizamiento traslacional en el anexo Yacmes, distrito Tipan, provincia Castilla departamento Arequipa.

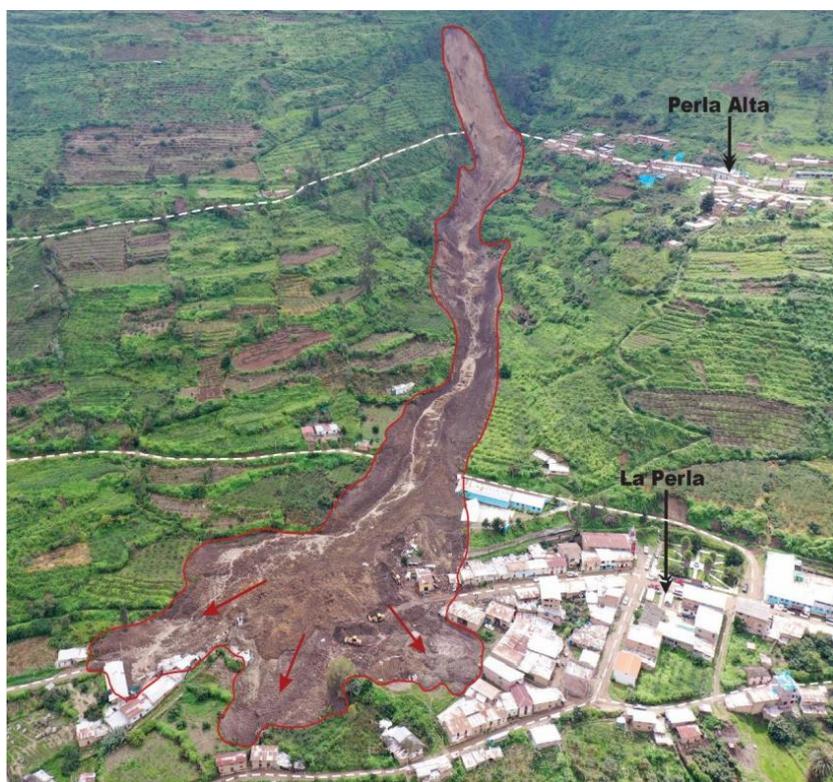
Figura 32. ZC-782, Avalancha de detritos (delimitado con línea de color rojo), que afectó parte del poblado y trochas carrozables de acceso hacia el sector La Perla y Perla Alta, Distrito Atavillos Bajo, provincia Huaral, departamento Lima.

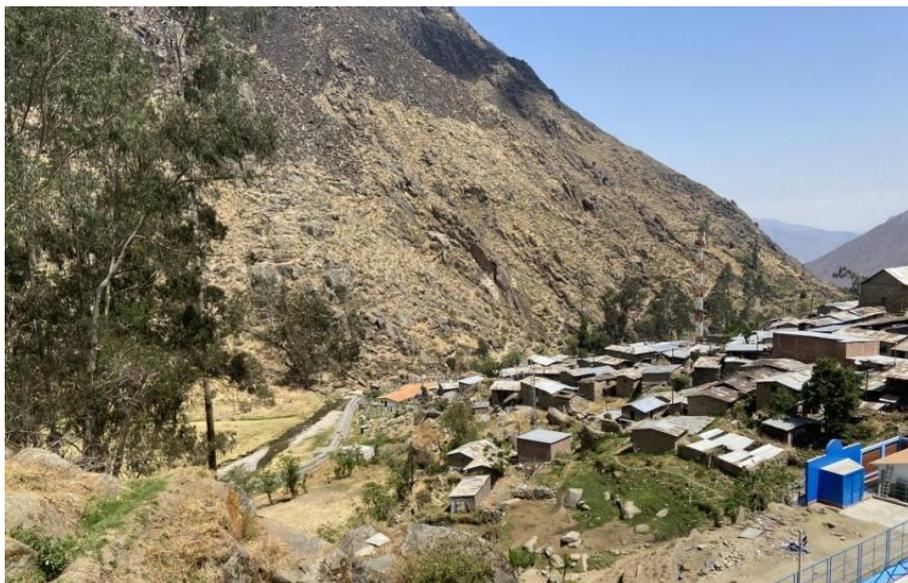
Fotografía 12. ZC-872, avalancha de rocas e inundación fluvial en Colca (río Tupe), distrito Tomas, provincia Yauyos, departamento.

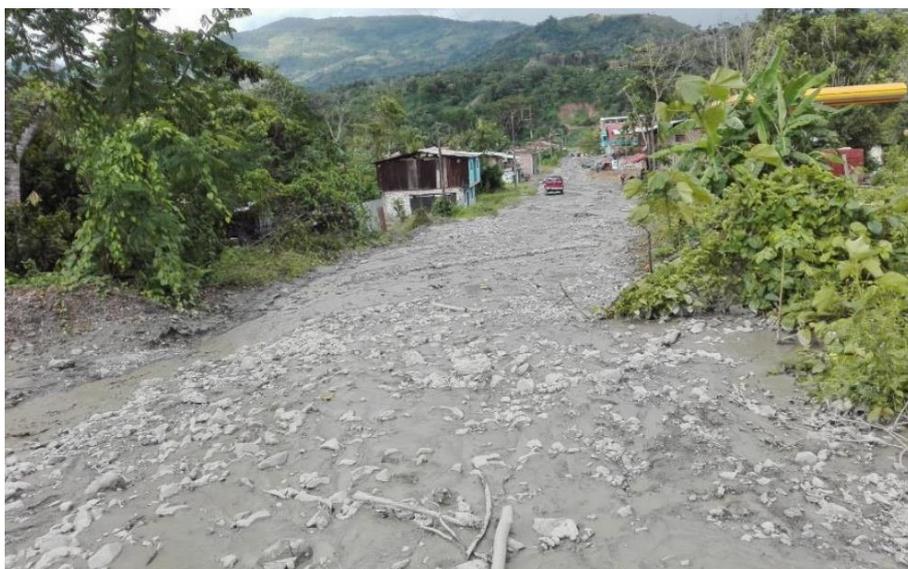
Fotografía 13. ZC-314, Inundación de detritos del 20 de abril del 2021, ocurrido en el Anexo San Antonio del centro poblado Unión Progreso, distrito Anco, provincia La Mar, departamento Ayacucho.

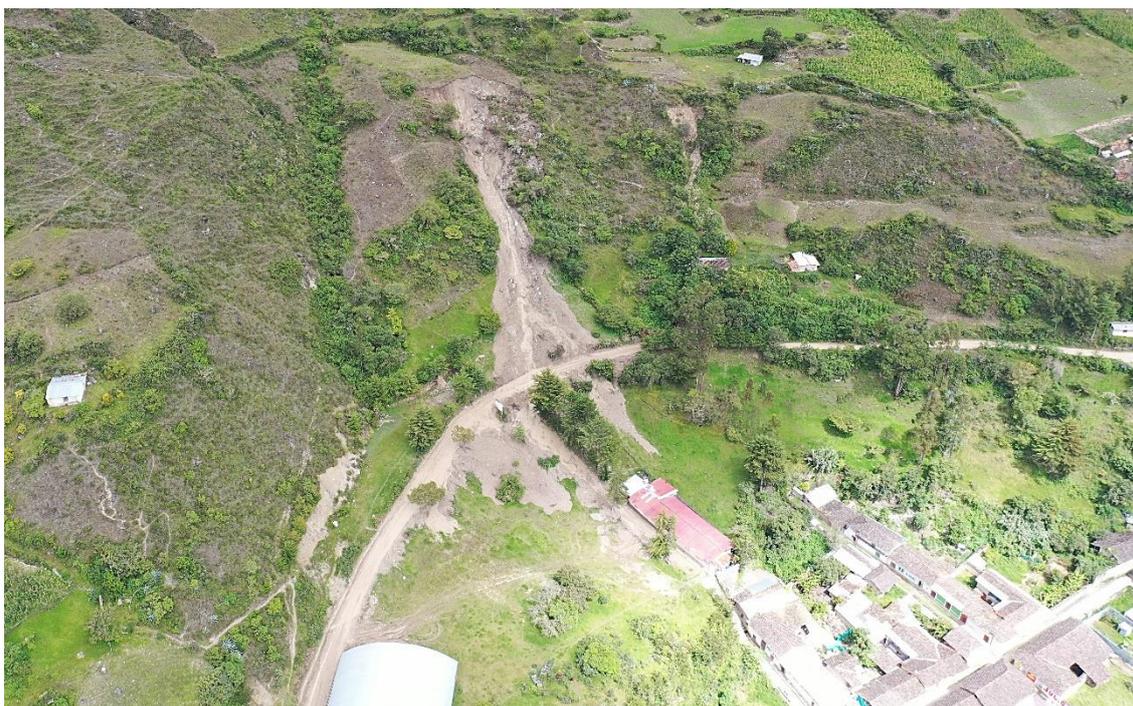
Fotografía 14. ZC-357, deslizamiento - flujo, en localidad de Huasmín, distrito Huasmín, provincia Celendín, departamento Cajamarca.

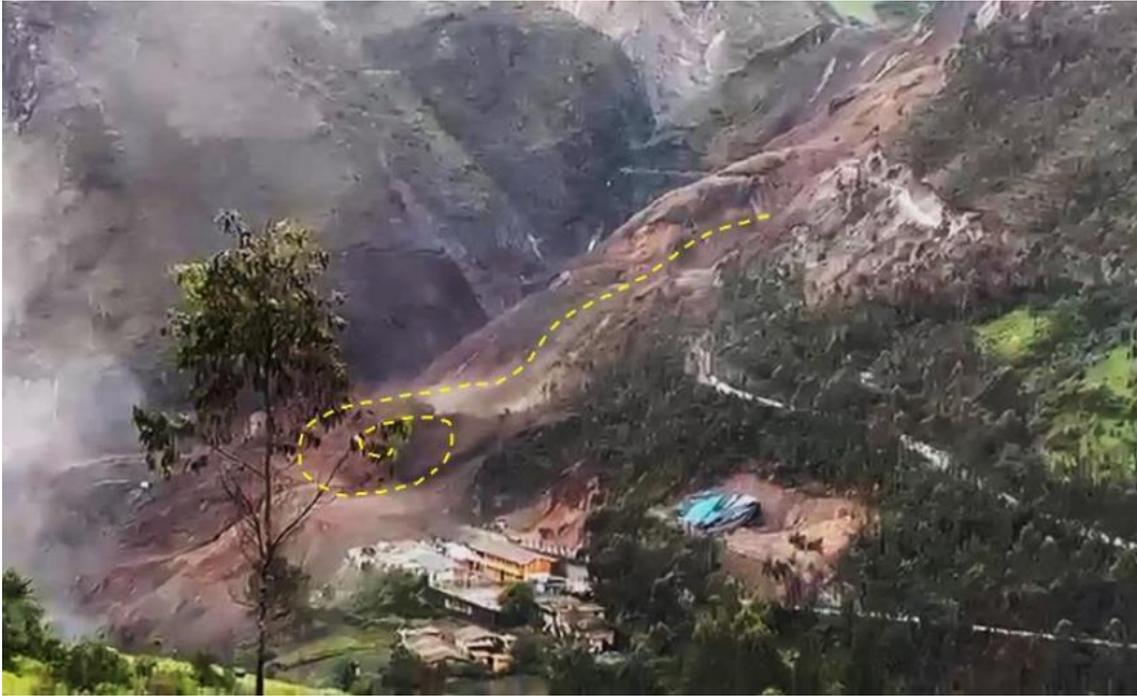
Figura 34. ZC-664, deslizamiento-flujo de La Victoria, producido en marzo del 2023, distrito de Quiruvilca, La Libertad.

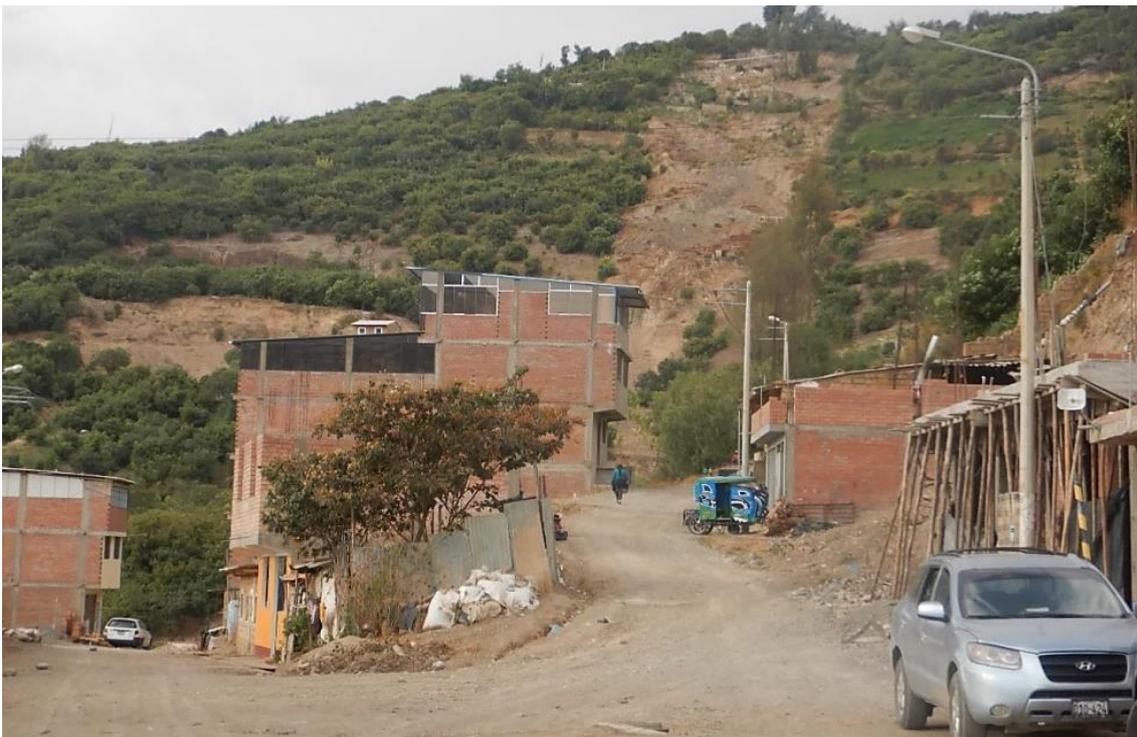
Fotografía 15. ZC-158, movimiento complejo (Derrumbe-flujo), Margen derecha de la quebrada Chacpanca, distrito Pamparomas, Provincia Huaylas, departamento Ancash.

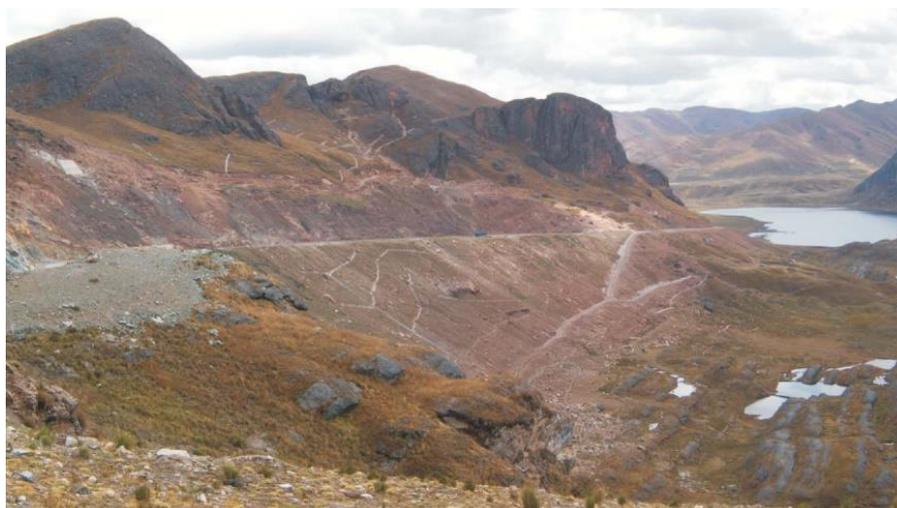
El sector con peligro a vuelco de bloque (fotografía 16) corresponde a una ladera con estratos muy fracturados y altamente disturbados que tienen un buzamiento desfavorable a la pendiente del terreno, por lo que suelen desprenderse bloques sueltos, cuando se produce el debilitamiento de la base del talud.

Fotografía 16. ZC-144, vuelco de bloque, Laguna Canrash, Km 93+600 al 96 +700, distrito San Marcos, provincia Huari, departamento Ancash.

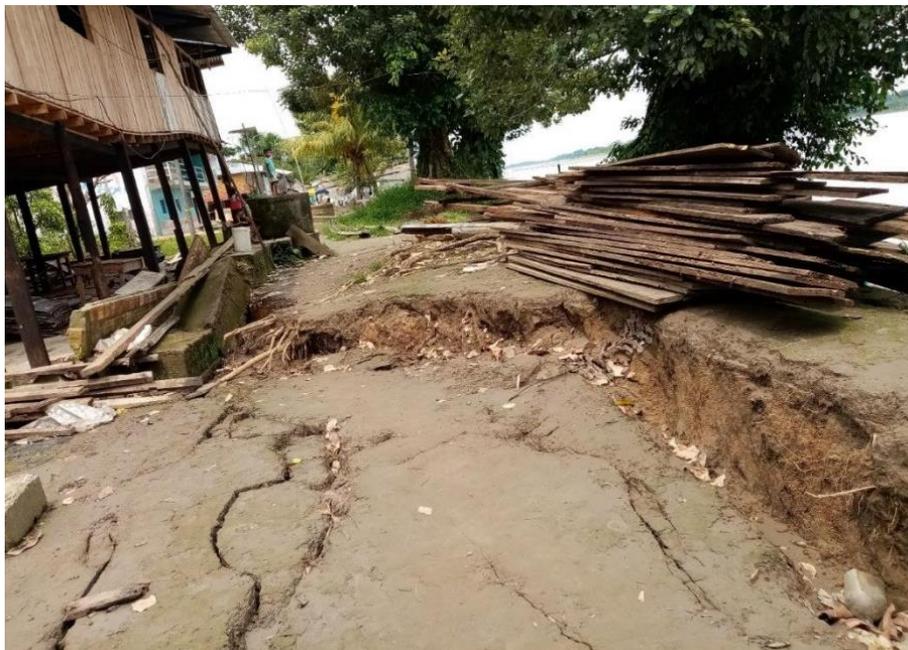
Fotografía 17. ZC-94, propagación lateral, en la localidad de Santa Clotilde, distrito de Napo, provincia Maynas, departamento de Loreto.

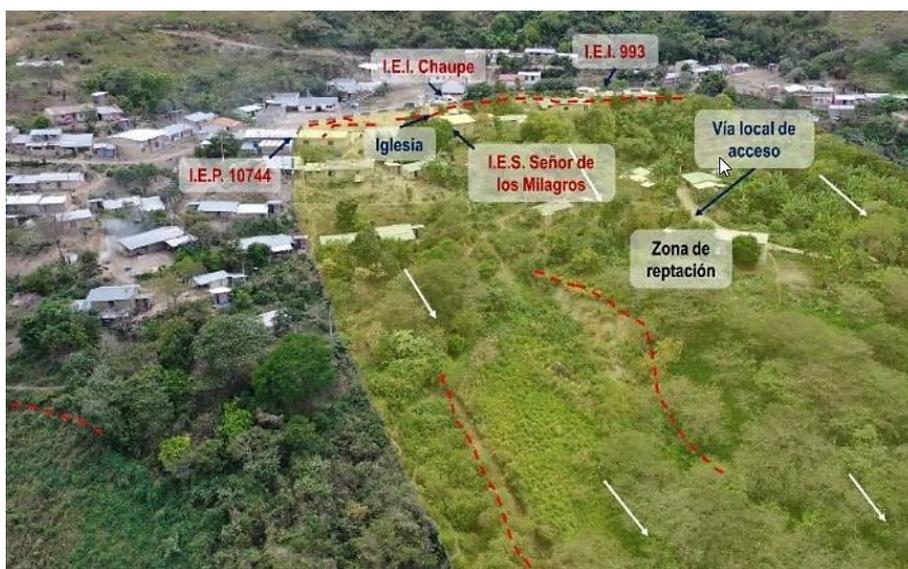
Los sectores con reptación de suelos (figura 36) presentan agrietamientos en suelos donde la pendiente es de moderada a fuerte, estos agrietamientos inician a afectar a infraestructuras expuestas lentamente, sin embargo, de no tomarse medidas de control necesarias, se pueden desembocar en otro tipo de movimiento, normalmente deslizamientos o derrumbes.

Figura 36. ZC-391, reptación en el caserío El Chaupe, distrito Querocotillo, provincia Cutervo, departamento Cajamarca.

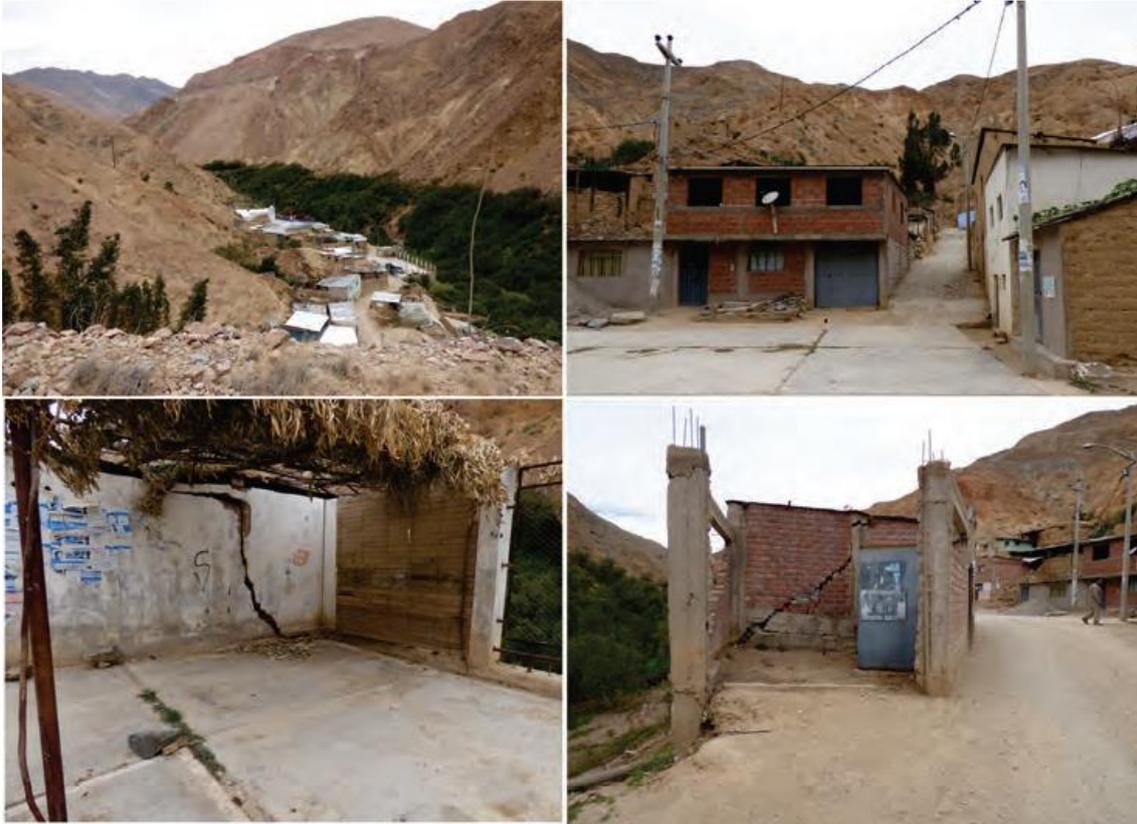
Fotografía 20. ZC-1018, vistas del poblado Pistala, Candarave-Tacna, afectado por intensa erosión en cárcavas que en época de lluvias se generan huaicos. Boletín 82 C.
