Estudio de identificación de zonas vulnerables por tsunami, para el balneario La Esmeralda de Colán y el pueblo San Lucas de Colán.

**INSTITUTO NACIONAL DE DEFENSA CIVIL (INDECI)  
CEPIG**

Estudio de identificación de zonas vulnerables por tsunami, para el balneario La Esmeralda de Colán y el pueblo San Lucas de Colán (Diciembre 2014)/ Perú.

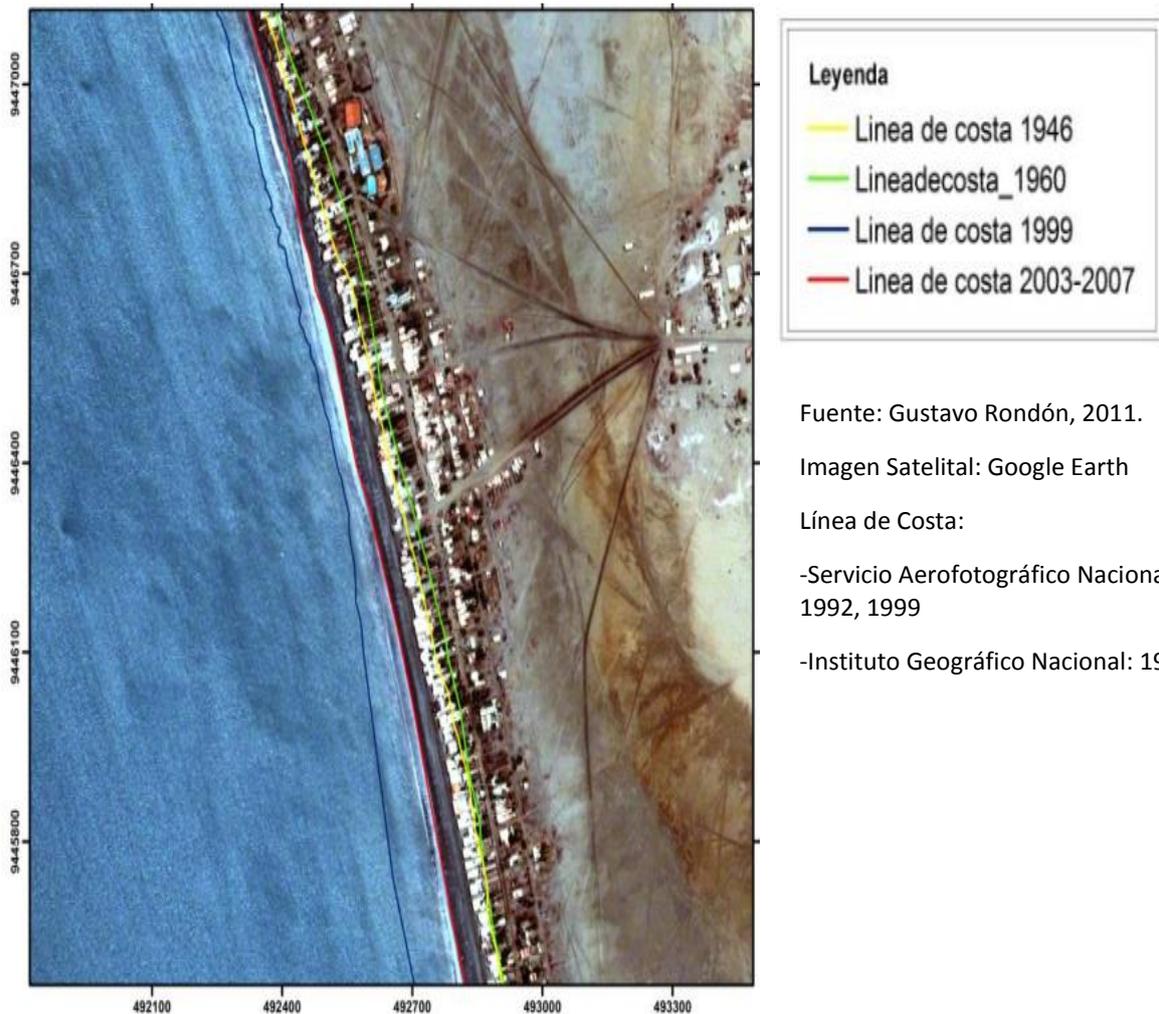
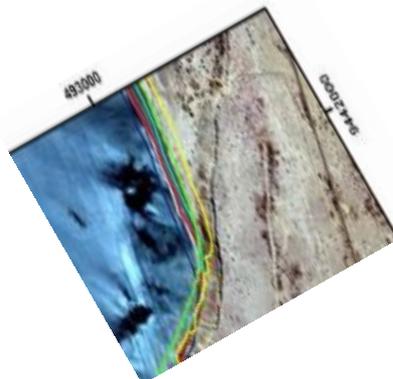
Imagen 1: Análisis de la evolución de la línea de costa

Los oleajes anómalos generados durante los fenómenos del niño 1982/1983 y 1997/1998 generaron la destrucción de la primera línea de casas existente en el balneario. Las casas observadas actualmente corresponden, en realidad, a la segunda línea de casas, pues las primeras fueron destruidas.

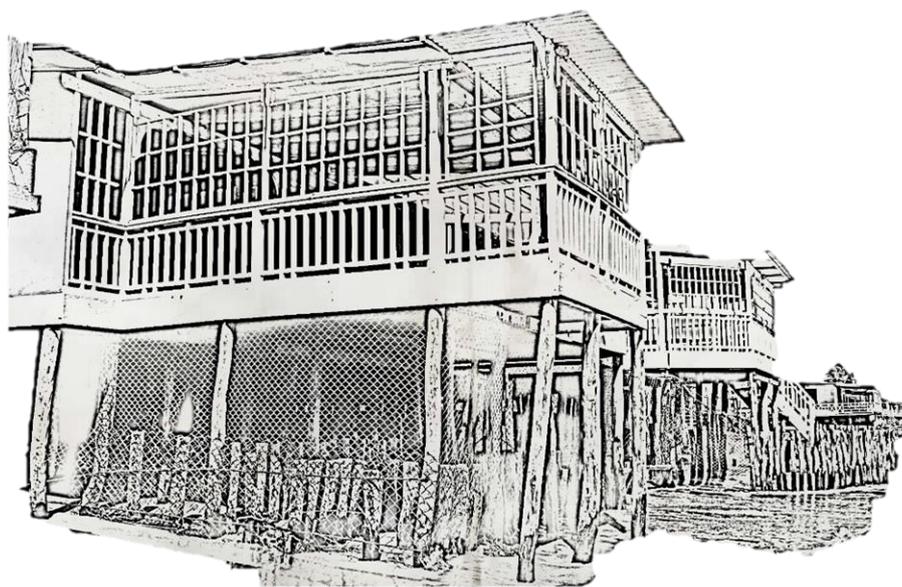
Imagen N° 5: Evolución de la consolidación urbana

La vivienda tienen estructura de madera, con divisiones del mismo material, el techo es aligerado principalmente con material de calamina. El sector oeste suele presentar un área tipo mirador o balcón con vista hacia el mar. La vivienda se encuentra anclada a la playa a través de una estructura de barrotes de sustentación en visible proceso de descomposición, lo cual hace que sea altamente vulnerable ante sismos, tsunamis e incluso oleaje anómalo. Actualmente se observa un efecto negativo de la acción de las olas sobre dichas estructuras de anclaje, ya que la arena ha sido socavada por acción del mar y los barrotes se encuentran descubiertos.

Se observa también vestigios de mallas que actuaban como protección ante los residuos que pueda traer consigo el oleaje. A la fecha dichas mallas se encuentran visiblemente deterioradas y no logran cumplir adecuadamente su función.

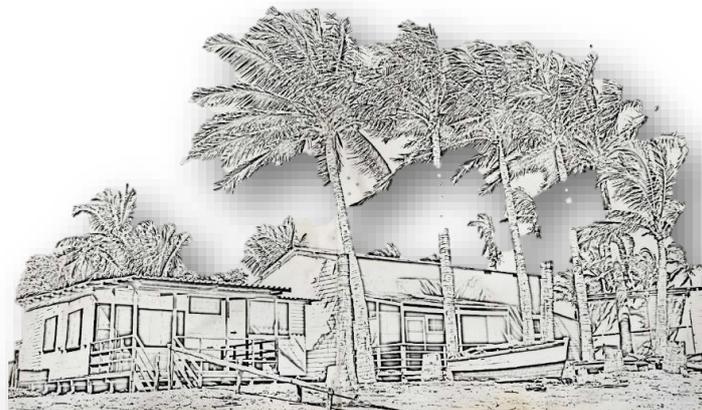
Imagen N° 6: Tipología de la vivienda en el Balneario de San Lucas

Presenta también una estructura de barrotes de anclaje de madera. Estas estructuras sobresalen ligeramente de suelo, para permitir el paso del agua en caso de marea alta u oleaje anómalo.

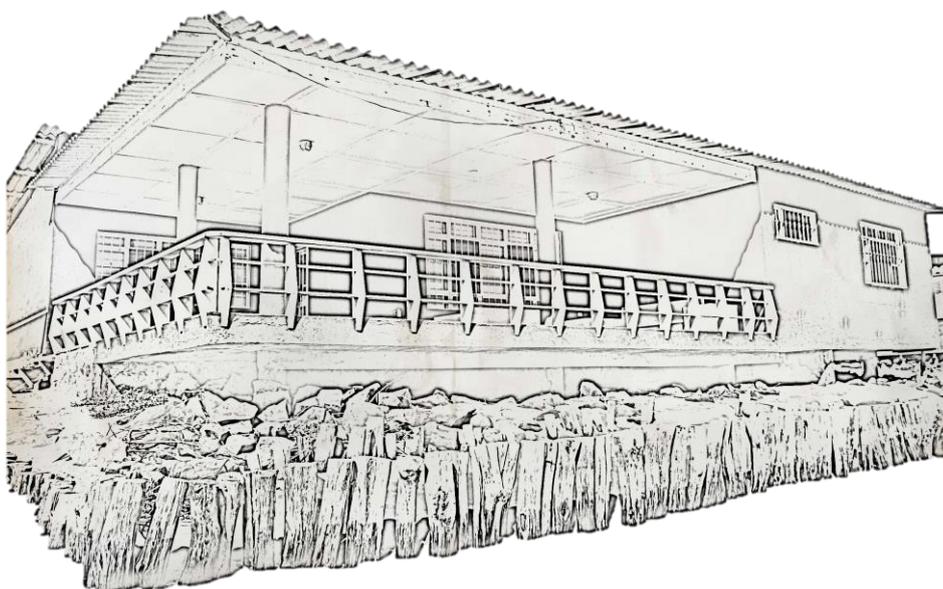
Imagen N° 7: Tipología de la vivienda en el Balneario de San Lucas

Este tipo de vivienda presenta una variante, las viviendas se encuentran rodeadas de muros de contención contruidos con palos de madera rolliza y rocas. Estas estructuras generan un efecto negativo en las viviendas cercanas. Ya que las olas chocan en estas estructuras y rebotan hacia las otras viviendas incrementando la fuerza de las olas.

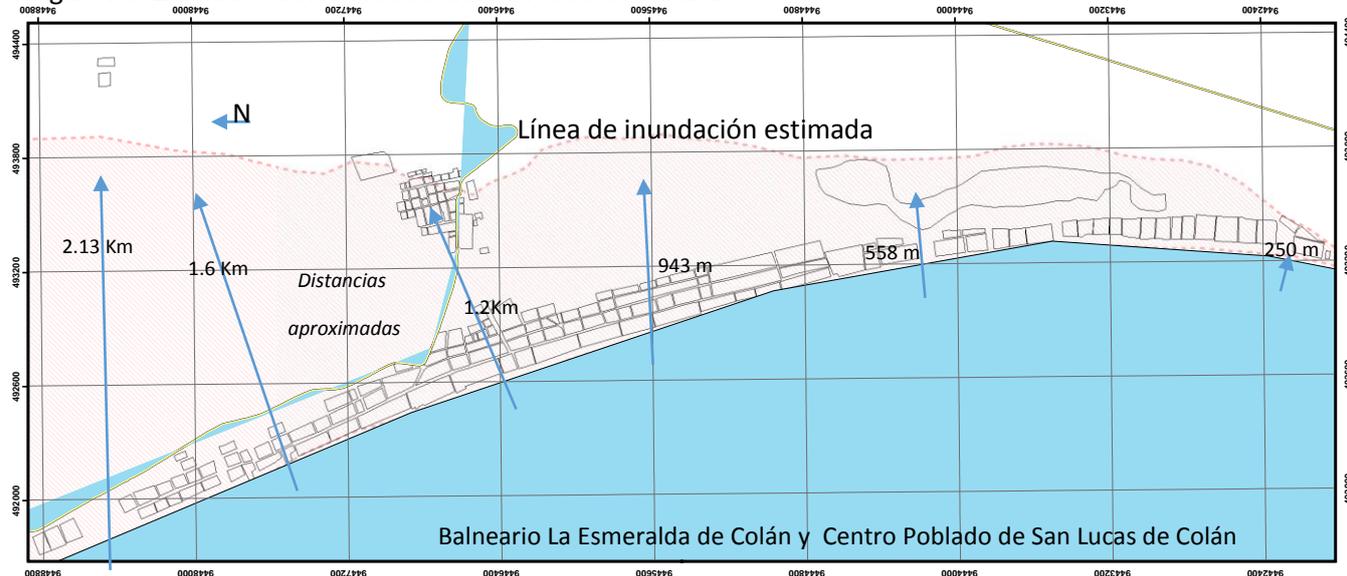
Imagen N° 9: Estimación de la línea de inundación ante un tsunami

Dirección de Hidrografía Nacional viene trabajando la generación de la carta de inundación para el ámbito de estudio, que se estima tener durante el 2015. Sin embargo, se requiere tener una línea de inundación de referencia, optándose por una cota de inundación de 9 metros según lo trabajado en otras cartas de inundación. Debido a la baja pendiente que existe en la zona, la cota de 9 metros de inundación se localiza entre los 300 metros, hacia el sur del balneario, 1000 metros hacia la zona central del balneario y 1700 metros hacia el norte del balneario.

En base a este análisis se determina que toda la población localizada en el Balneario de la Esmeralda se encuentra en riesgo de ser afectada por un tsunami. En el caso del Pueblo San Lucas de Colán, se ha identificado que la mayor parte del pueblo podría ser afectada, salvo excepción de las siguientes manzanas:

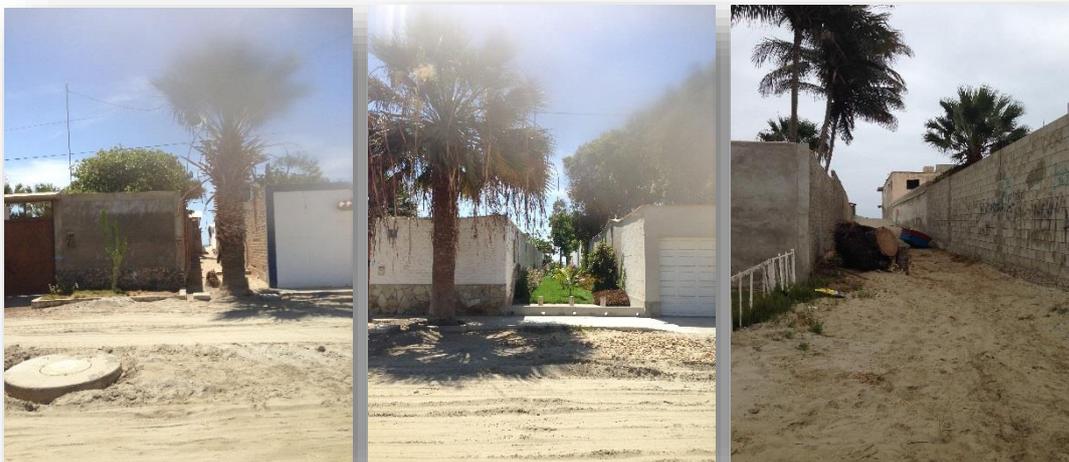
Imagen N° 11: Uso incorrecto de callejones de evacuación

La Municipalidad Distrital de Colán ha realizado inspecciones orientadas a identificar la situación en la que se encuentran los callejones de evacuación existentes en el balneario. En el marco de estas inspecciones, las autoridades locales han exigido a los propietarios tomar las medidas necesarias para garantizar el adecuado estado de los mismos, con el objetivo de habilitarlos como rutas de evacuación. En ese marco, los propietarios deben eliminar los elementos que han colocado de manera intencional para restringir el acceso a la zona de playa. A la fecha estos requerimientos no han sido cumplidos.
