ESTUDIO DE EVALUACIÓN DEL RIESGO FLUJO DE DETRITOS E INUNDACIÓN FLUVIAL

MEJORAMIENTO DEL SERVICIO DE TRANSITABILIDAD VEHICULAR
EMPALME RUTA NACIONAL PE-36B (JANCOPUJO) – EMPALME
RUTA DEPARTAMENTAL MO-106 (CRUCERO) – CENTRO POBLADO
DE ICHUÑA, DISTRITO DE ICHUÑA – PROVINCIA DE GENERAL
SANCHEZ CERRO – DEPARTAMENTO DE MOQUEGUA

DICIEMBRE 2025

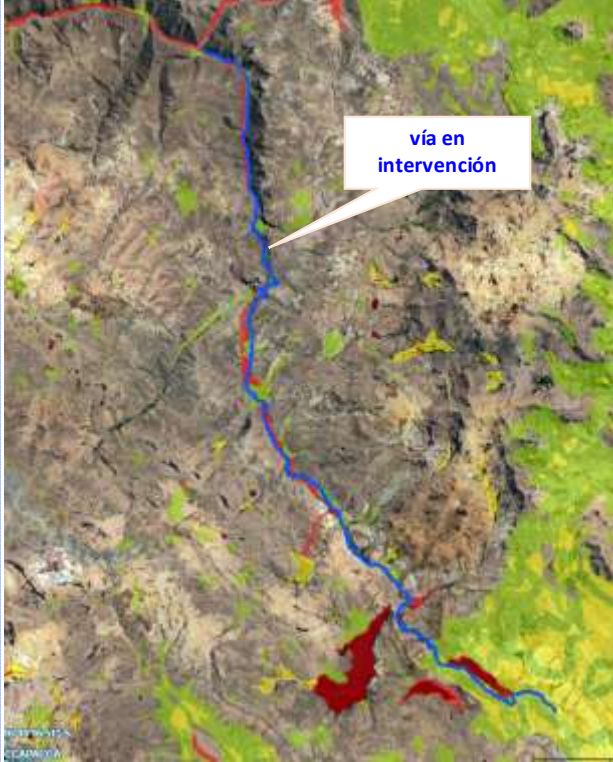
<p>Susceptibilidad regional</p> <ul style="list-style-type: none"> <input checked="" type="checkbox"/> Susceptibilidad regional Alto Moderado Bajo Muy bajo o nulo <p><i>Se puede apreciar que la susceptibilidad al peligro es variable a lo largo de la carretera, por tanto se tendrá que analizar a mayor detalle en inspección de campo.</i></p> <p>Peligro: Alto a bajo</p>
Movimiento en masa

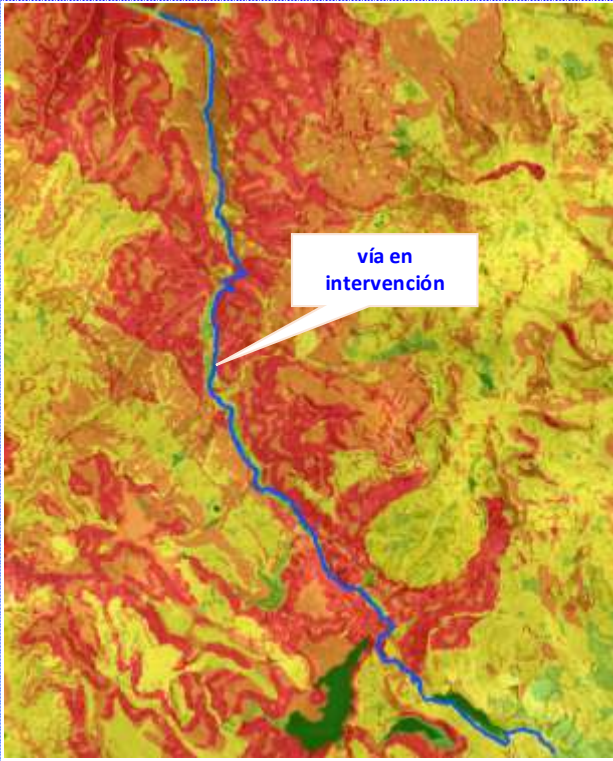
<p>Susceptibilidad regional</p> <ul style="list-style-type: none"> <input checked="" type="checkbox"/> Susceptibilidad regional Muy alta Alta Media Baja Muy baja <p><i>Se puede apreciar que la susceptibilidad al peligro es variable a lo largo de la carretera, por tanto se tendrá que analizar a mayor detalle en inspección de campo.</i></p> <p>Peligro: Alto a bajo</p>

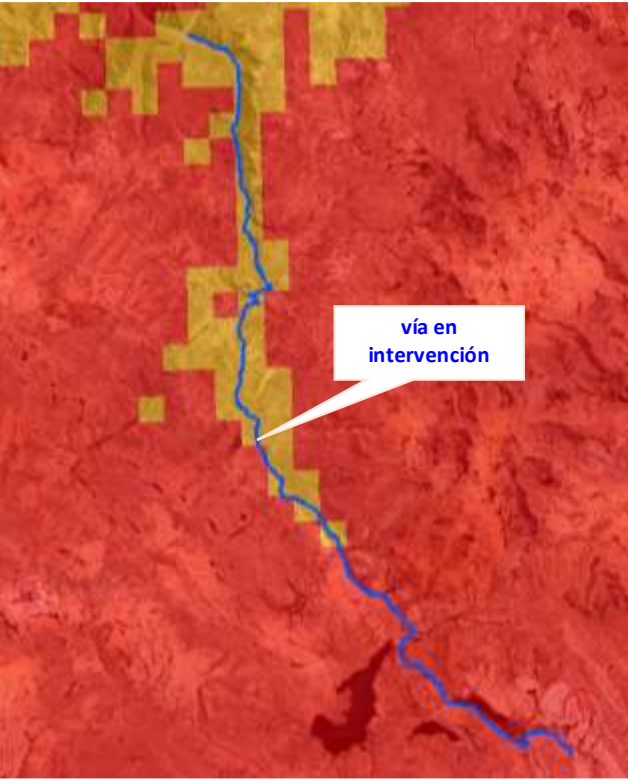
<p>Se puede apreciar que la susceptibilidad al peligro de heladas en la zona de intervención del Proyecto es alto a muy alto.</p> <p>Peligro: Alto a muy Alto</p>
Lluvias intensas

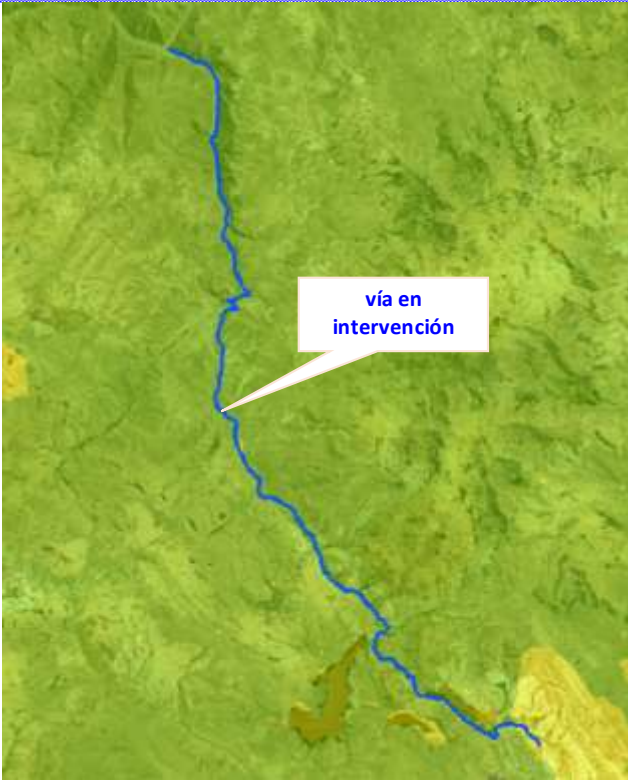
<p>Se puede apreciar que la susceptibilidad al peligro por lluvias intensas asociadas a eventos El Niño es bajo.</p> <p>Peligro: Bajo</p>

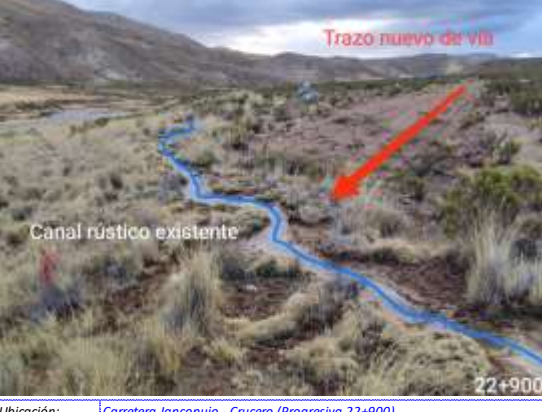
<p>Trazo de vía proyectada</p> <p>22+860</p>	<p>FOTO</p>

<p>Trazo nuevo de vía</p> <p>Canal rústico existente</p> <p>22+900</p>
<p>Ubicación: Carretera Jancopujo - Crucero (Progresiva 22+860)</p> <p>Descripción: Se muestra el trazo de carretera atravesada por un río</p> <p>Tipo de peligro: Peligro generado por fenómenos hidrometeorológicos</p> <p>Nivel de peligro: Alto</p>	<p>Ubicación: Carretera Jancopujo - Crucero (Progresiva 22+900)</p> <p>Descripción: Se muestra el trazo de carretera atravesada por un canal rustico existente</p> <p>Tipo de peligro: Peligro generado por fenómenos hidrometeorológicos</p> <p>Nivel de peligro: Alto</p>

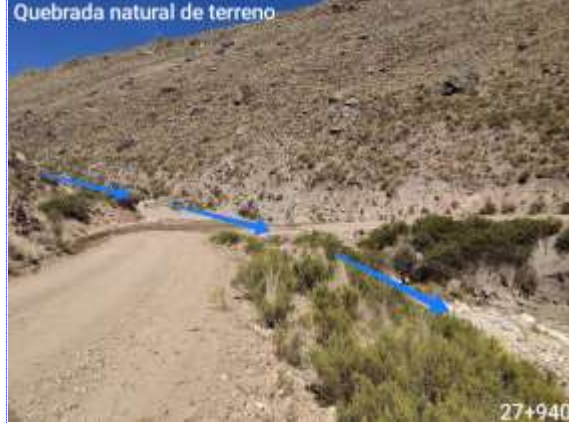
<p>Quebrada natural de terreno</p> <p>27+940</p>	<p>FOTO</p>   <p>Quebrada natural</p> <p>28+030</p>
<p>Ubicación: Carretera Jancopujo - Crucero (Progresiva 27+940)</p> <p>Descripción: Se muestra el trazo de carretera atravesada por una quebrada natural</p> <p>Tipo de peligro: Peligro generado por fenómenos hidrometeorológicos</p> <p>Nivel de peligro: Alto</p>	<p>Ubicación: Carretera Jancopujo - Crucero (Progresiva 28+030)</p> <p>Descripción: Se muestra el trazo de carretera atravesada por una quebrada natural</p> <p>Tipo de peligro: Peligro generado por fenómenos hidrometeorológicos</p> <p>Nivel de peligro: Alto</p>

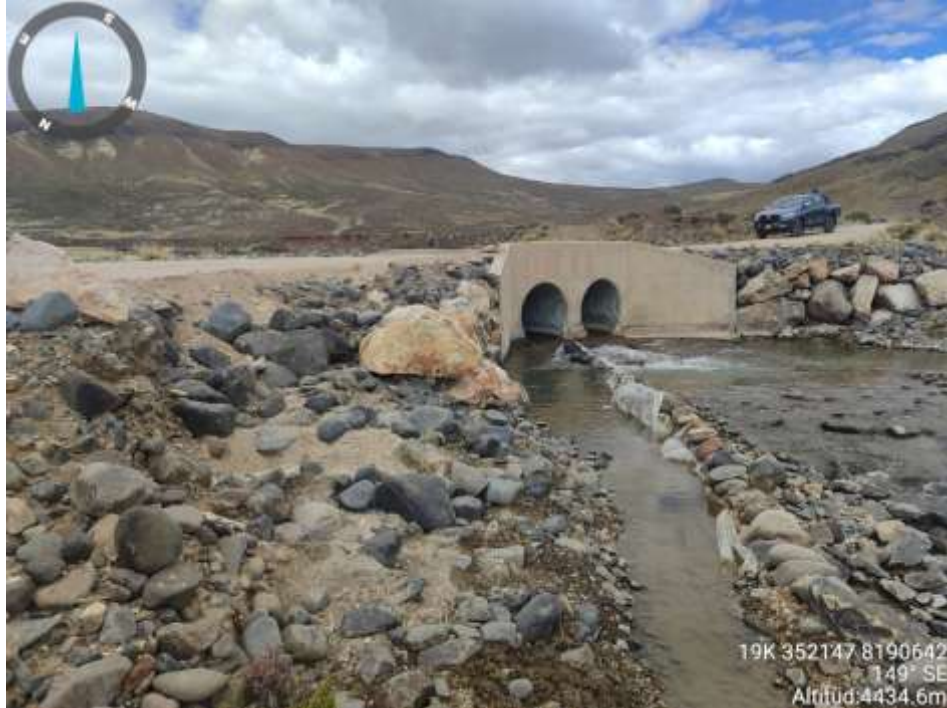
Foto 7: Vista de alcantarilla existente Km 10+880

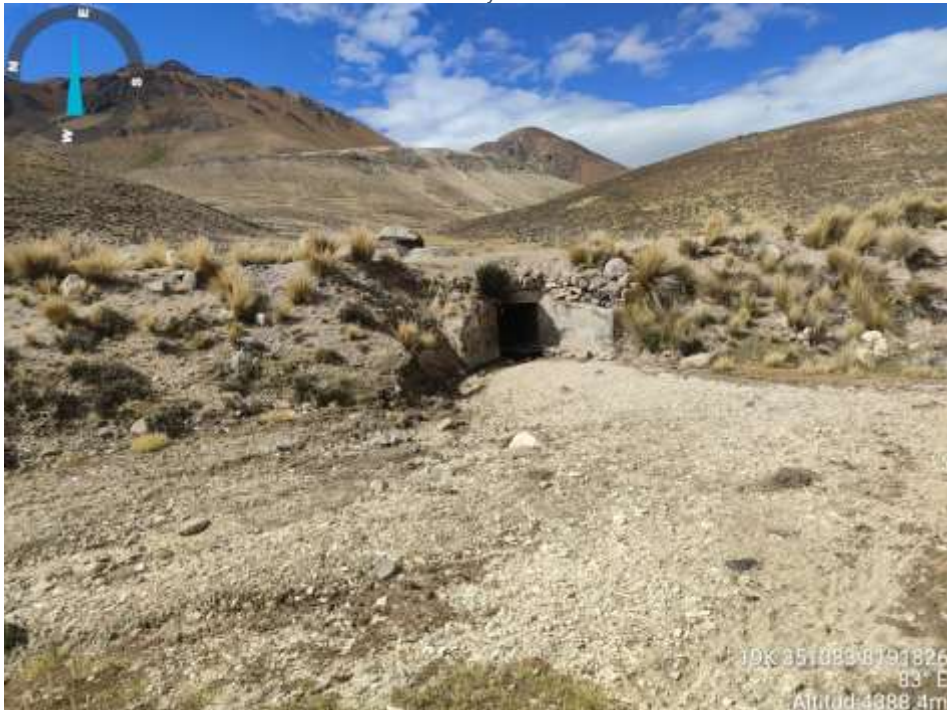
Foto 8: Vista de alcantarilla existente en muy mal estado de conservación km 12+710
