**ESTUDIO DE EVALUACIÓN DE RIESGO POR
INUNDACIÓN PLUVIAL PARA LA REFORMULACIÓN
DEL PROYECTO: "CREACION DEL SERVICIO DE
MOVILIDAD URBANA EN EL A.H SANTA ROSA DEL
DISTRITO DE LA MATANZA – PROVINCIA DE
MORROPON – DEPARTAMENTO DE PIURA"
CUI N.º 2525810**

LA MATANZA - PIURA

2025

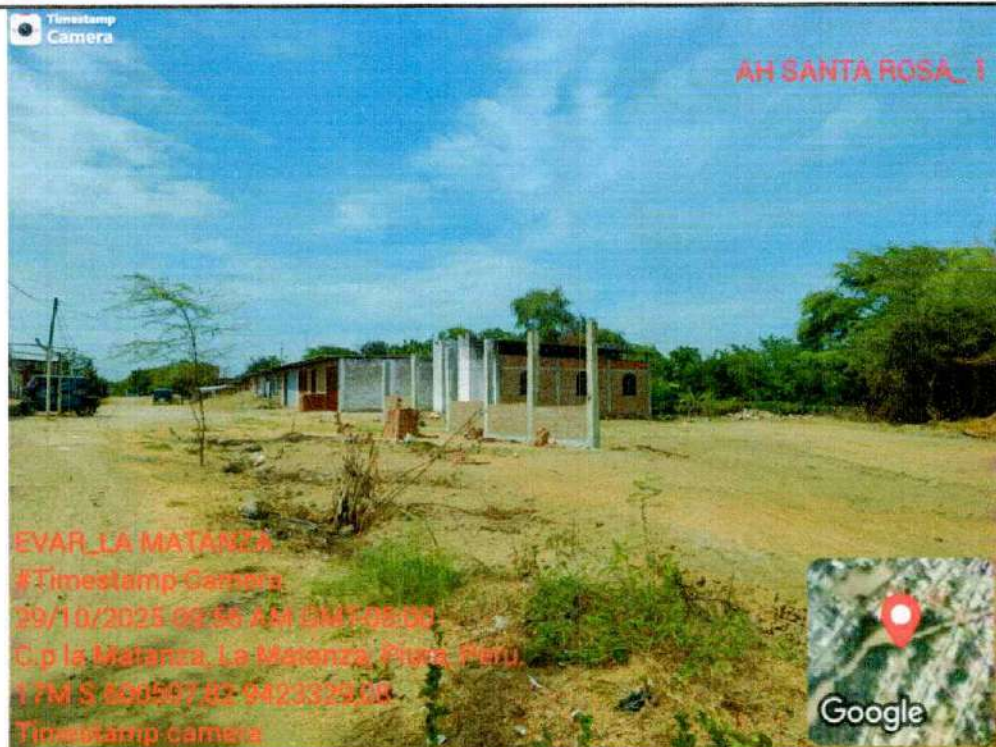
Fotografía 001: La fotografía muestra un inmueble está estado de conservación malo, edificado en sistema de albañilería confinada pero incompleta en su construcción, tipología de vivienda.

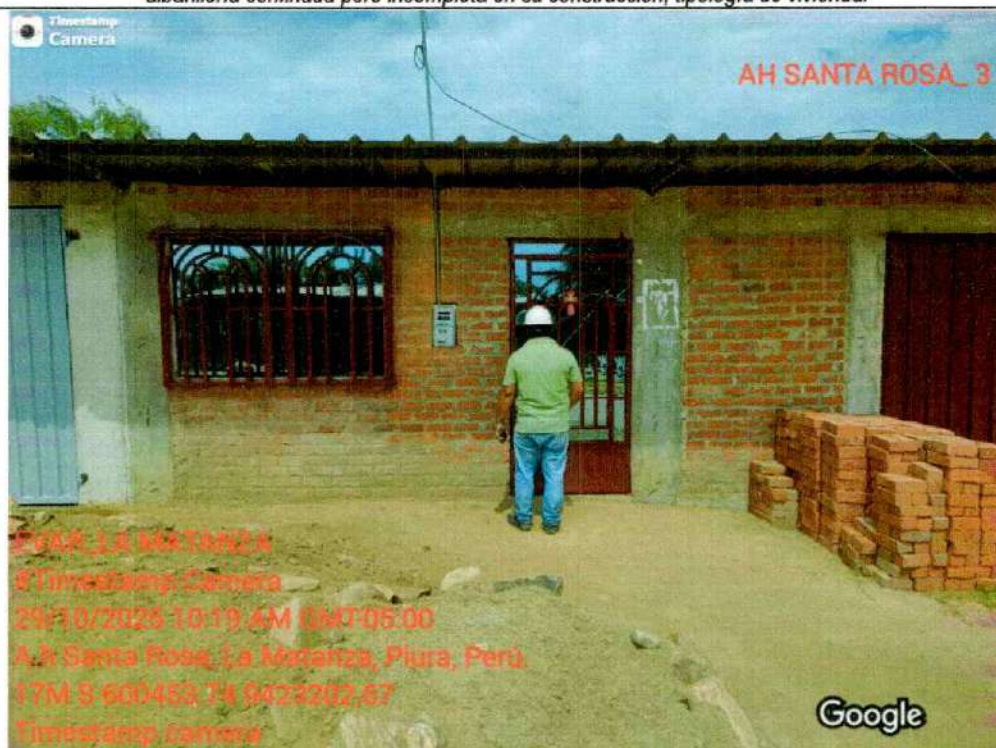
Fotografía 002: La fotografía muestra un inmueble está estado de conservación regular, edificado en sistema de albañilería confinada, tipología de vivienda.

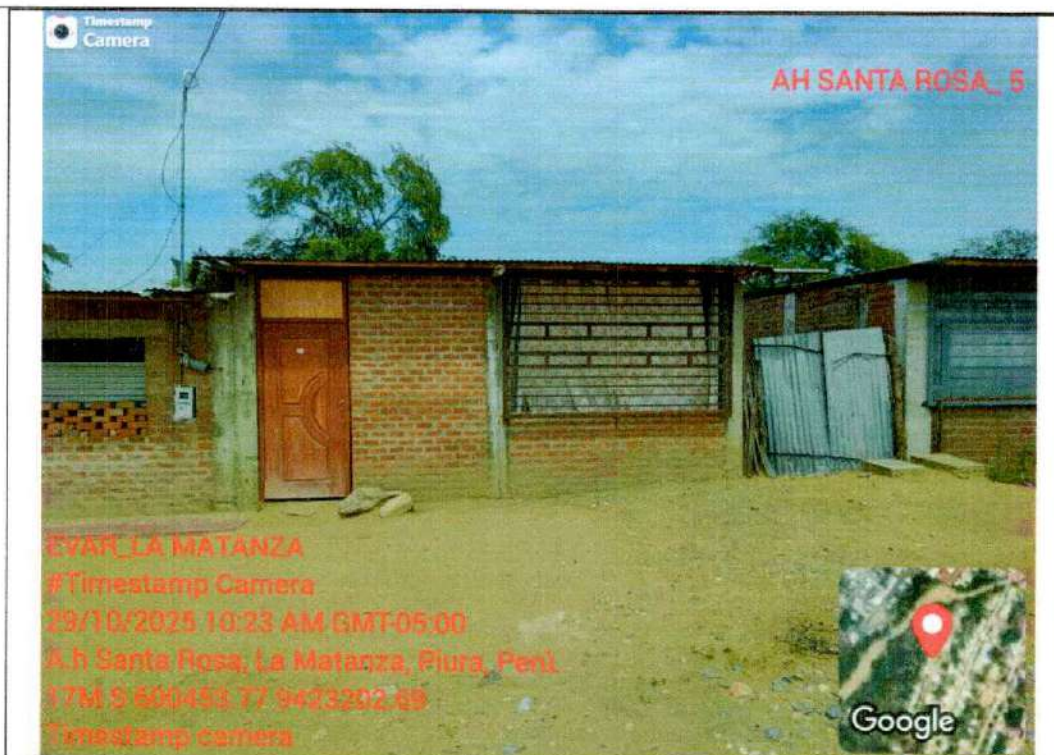
Fotografía 003: La fotografía muestra un inmueble está estado de conservación regular, edificado en sistema de albañilería confinada, tipología de vivienda.

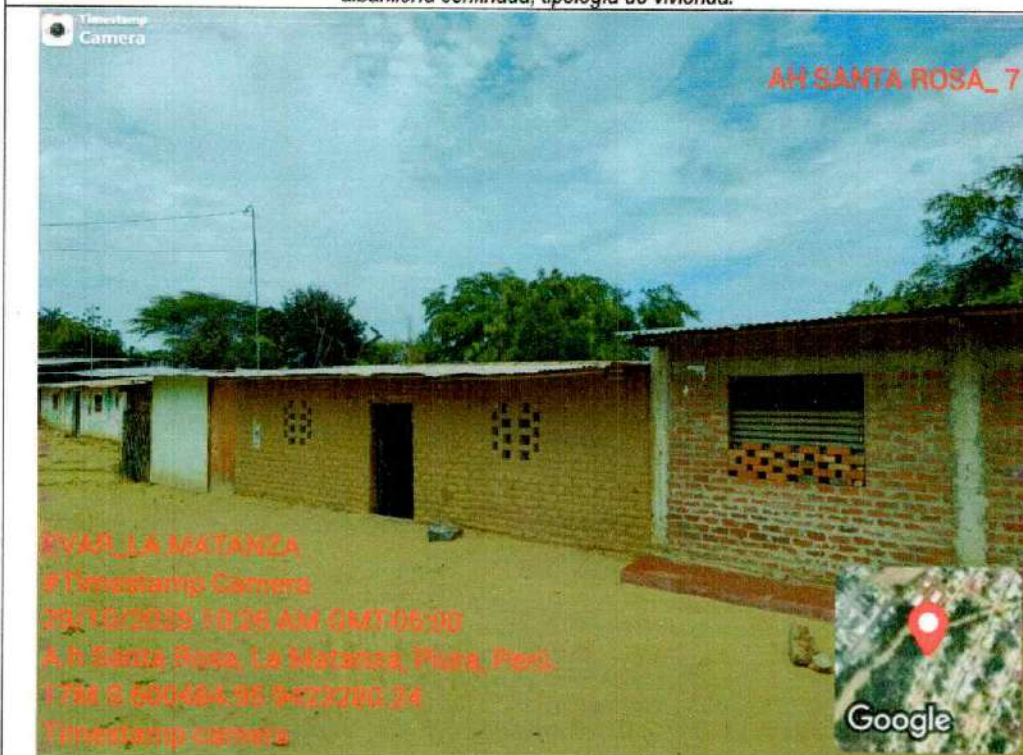
Fotografía 004: La fotografía muestra un inmueble está estado de conservación regular, edificado en sistema constructivo de muros de adobe, tipología de vivienda.

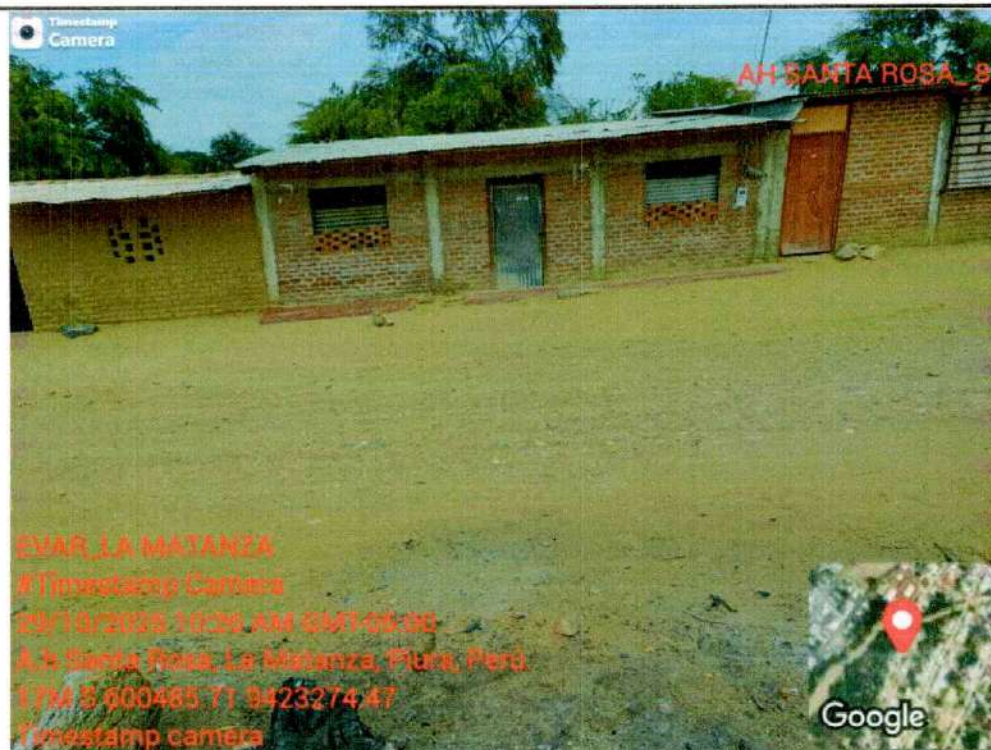
Fotografía 005: La fotografía muestra un inmueble está estado de conservación regular, edificado en sistema de albañilería confinada, tipología de vivienda.

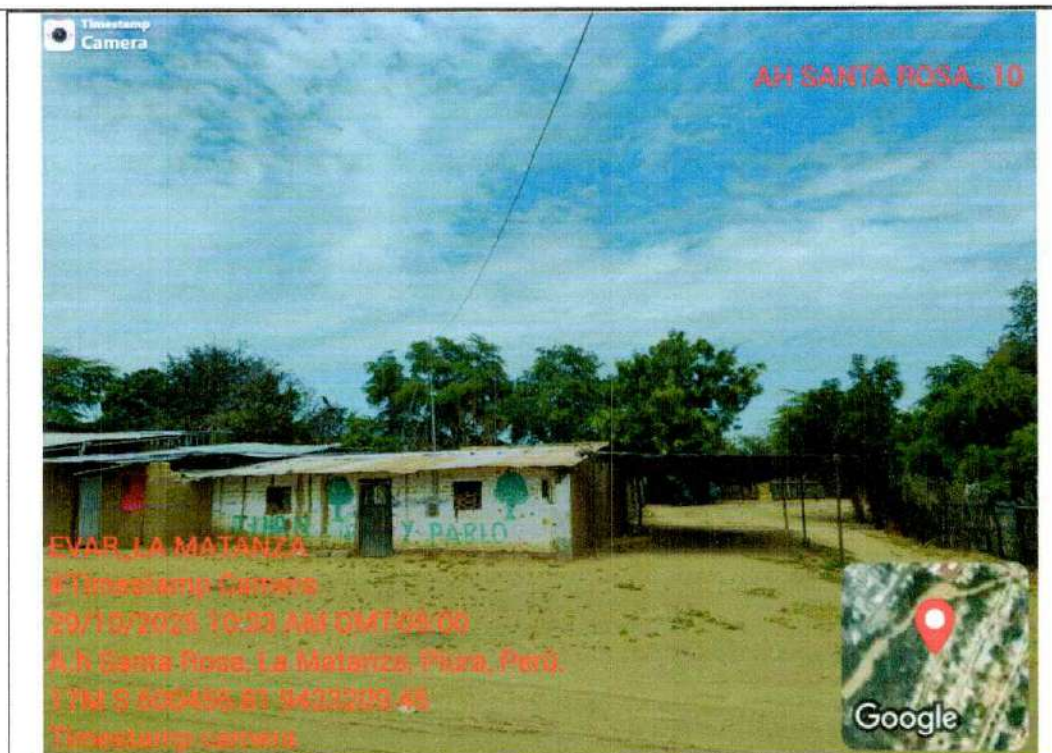
Fotografía 007: La fotografía muestra un inmueble está estado de conservación malo, edificado en sistema constructivo de muros de adobe, tipología de vivienda.

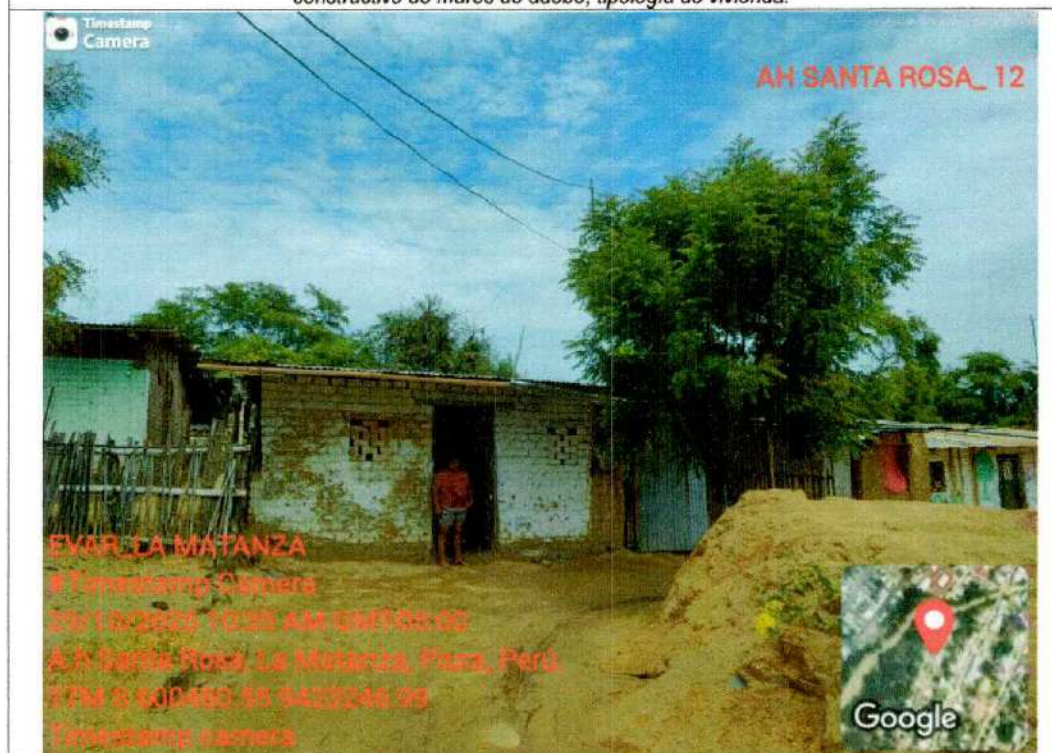
Fotografía 008: La fotografía muestra un inmueble está estado de conservación malo, edificado en sistema constructivo de muros de adobe, tipología de vivienda.

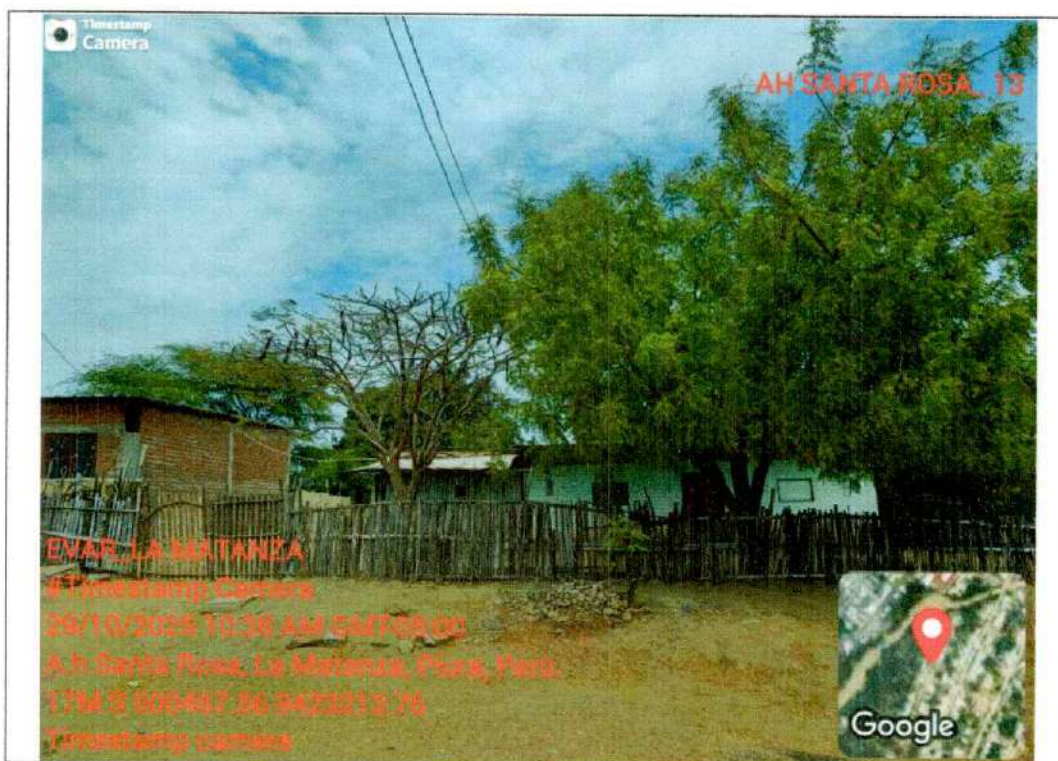
Fotografía 009: La fotografía muestra un inmueble está estado de conservación malo, edificado en sistema constructivo de muros de ladrillos de adobe, tipología de vivienda.

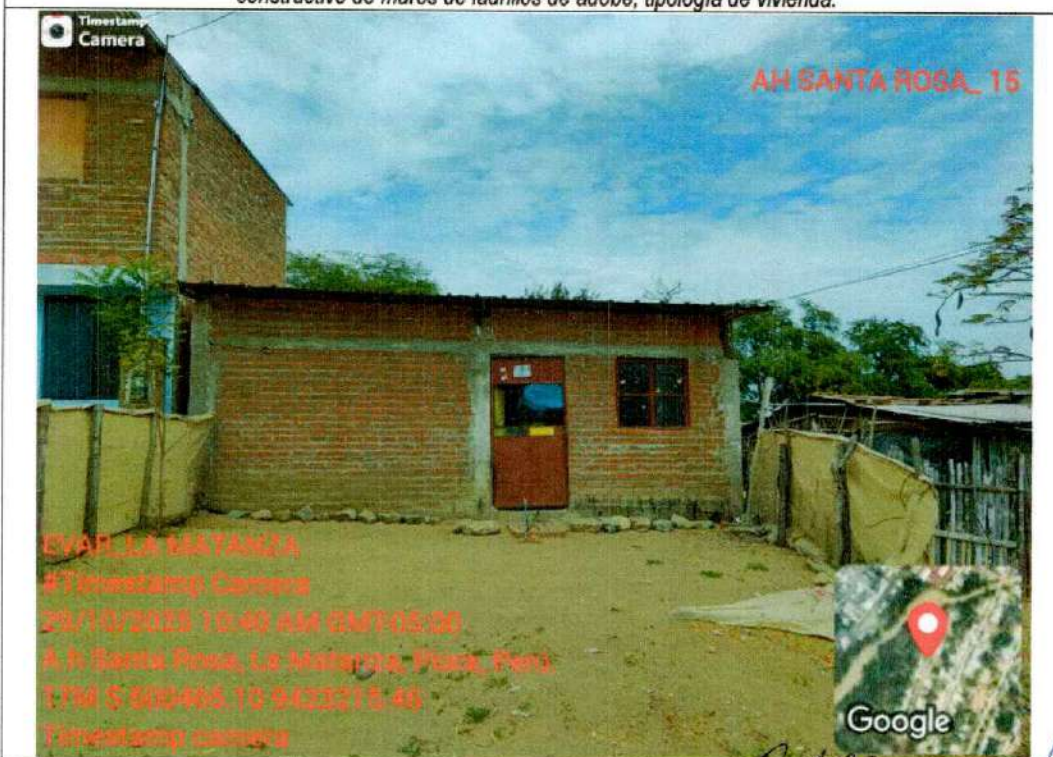
Fotografía 010: La fotografía muestra un inmueble está estado de conservación regular, edificado en sistema de albañilería confinada, tipología de vivienda.

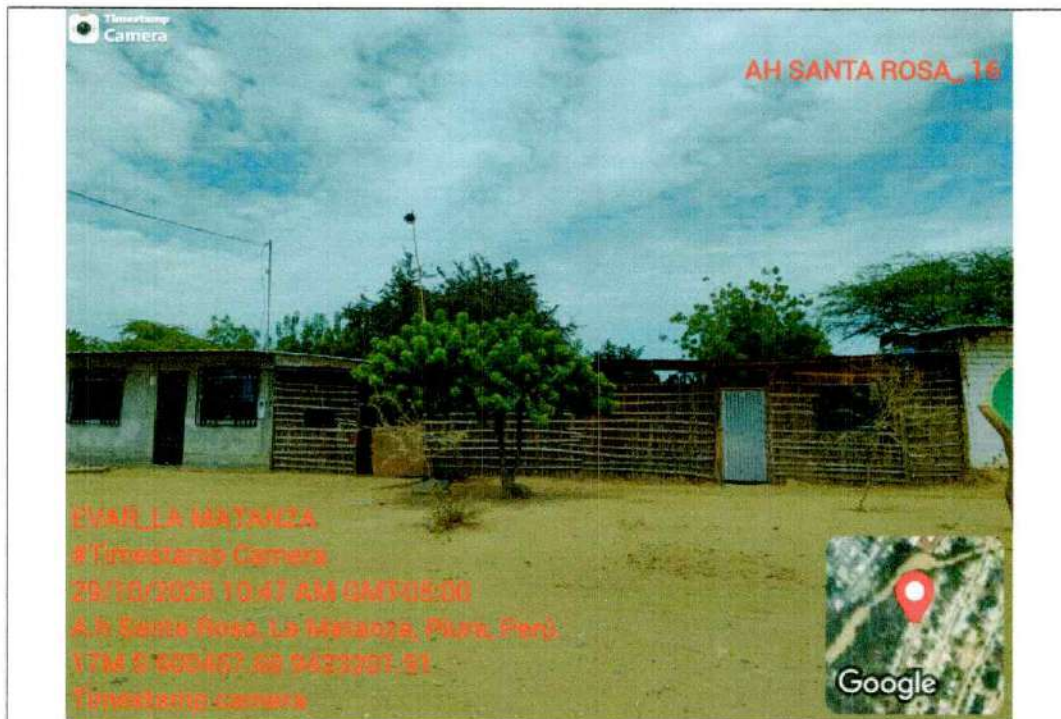
Fotografía 011: La fotografía muestra un inmueble está estado de conservación regular, edificado en sistema constructivo de Quincha (caña con barro), tipología de vivienda.

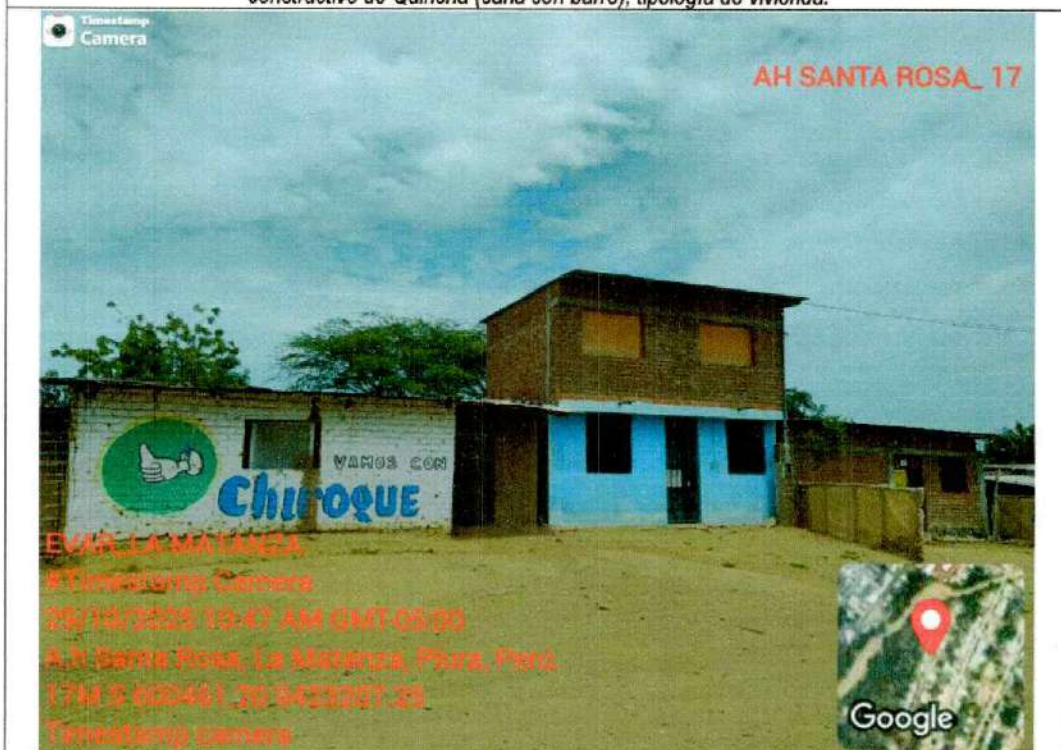
Fotografía 012: La fotografía muestra un inmueble está estado de conservación regular, edificado en sistema de albañilería confinada, tipología de vivienda.

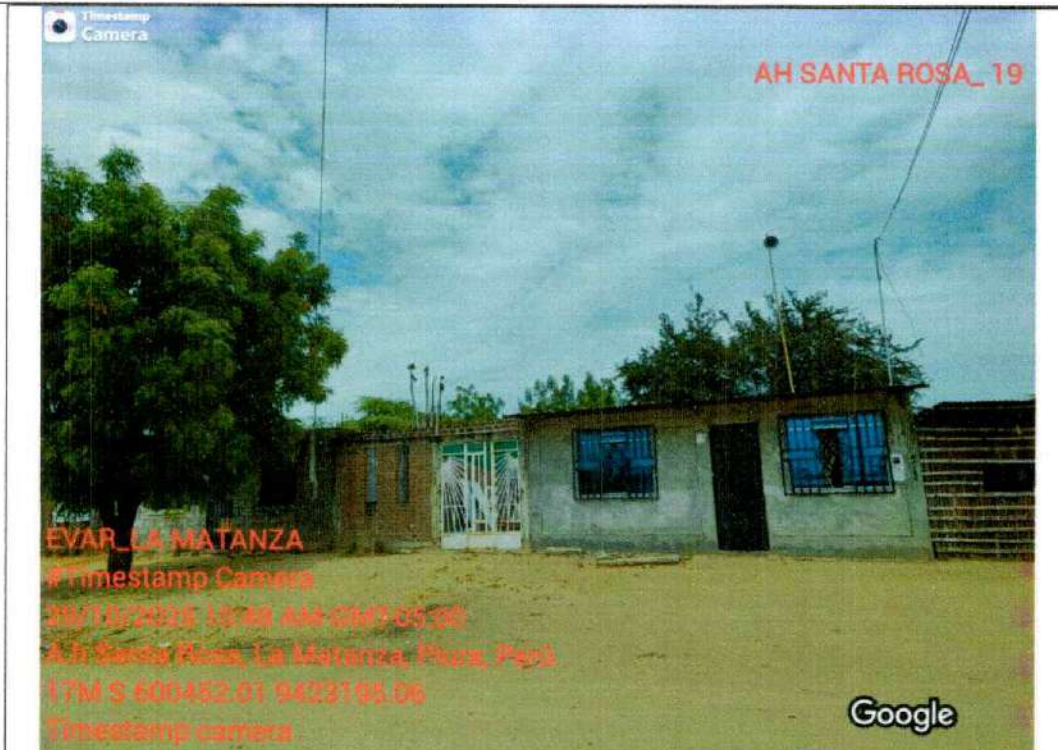
Fotografía 013: La fotografía muestra un inmueble está estado de conservación regular, edificado en sistema de albañilería confinada, tipología de vivienda.

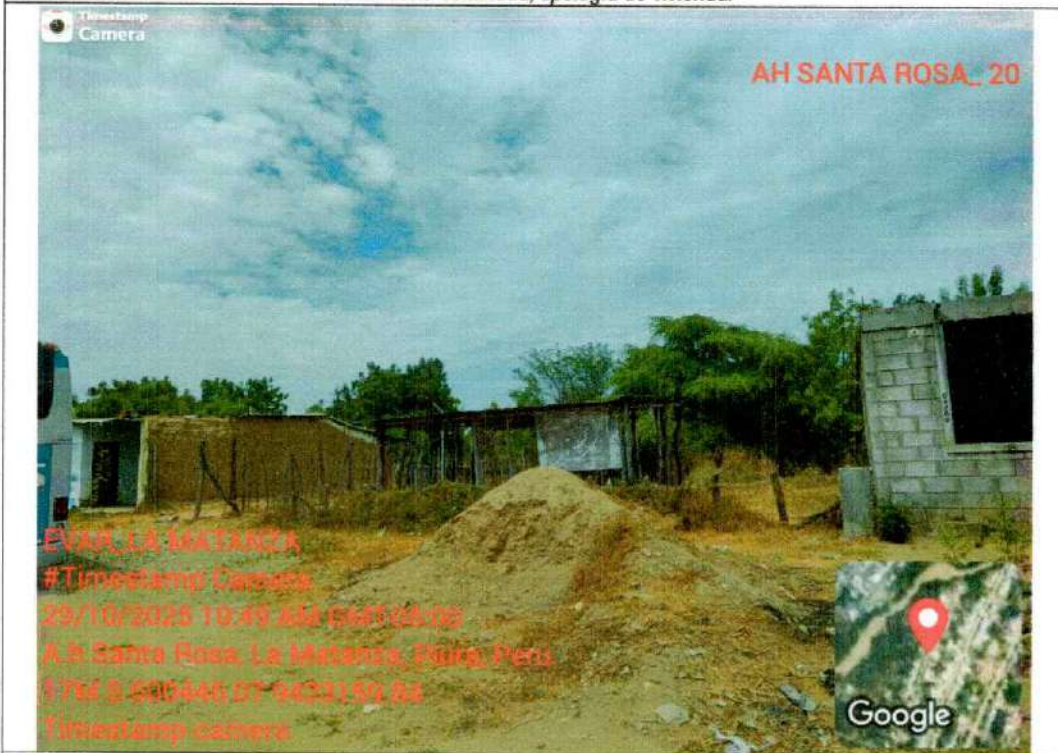
Fotografía 014: La fotografía muestra un inmueble está estado de abandono, sin edificación existente.

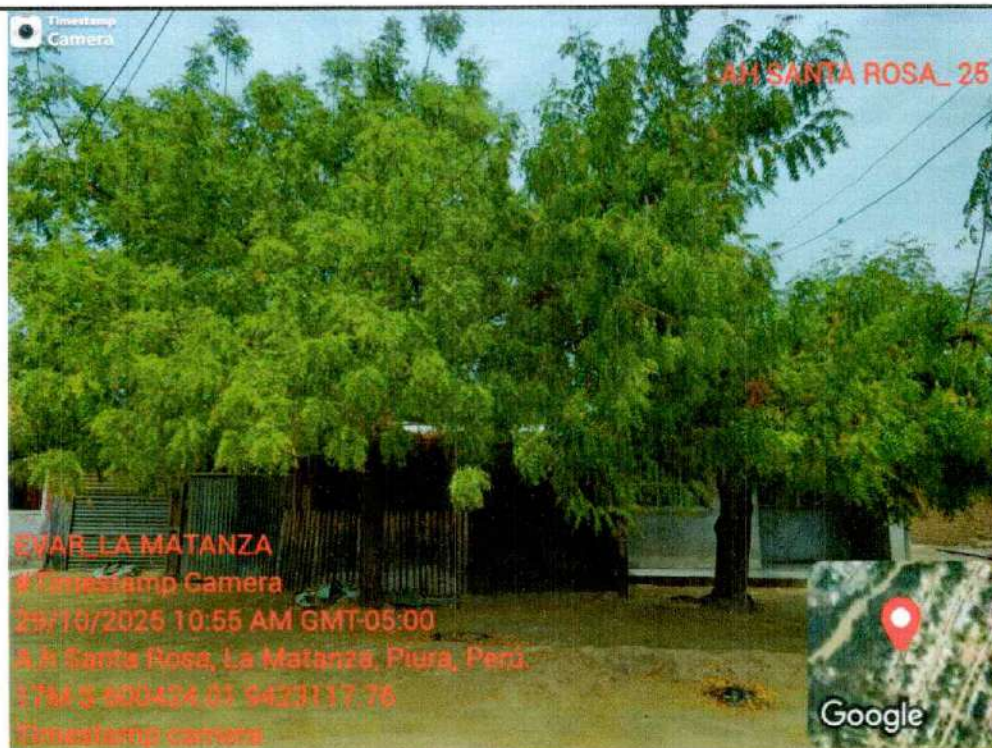
Fotografía 017: La fotografía muestra un inmueble está estado de conservación regular, edificado en sistema de albañilería confinada, tipología de vivienda.

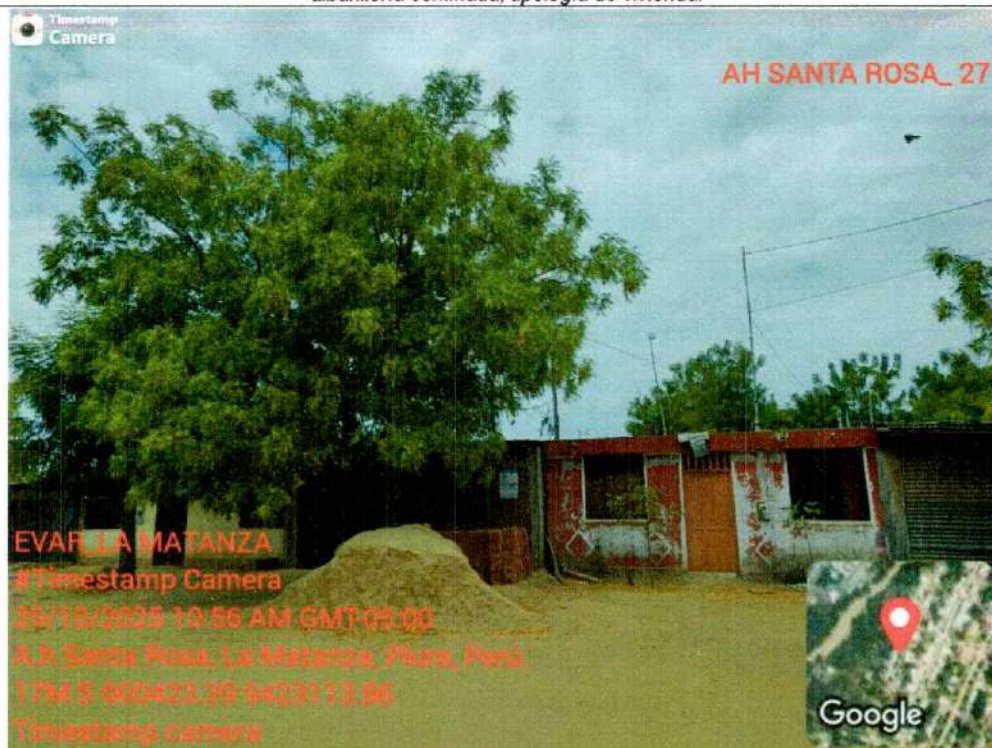
Fotografía 018: La fotografía muestra un inmueble está estado de conservación regular, edificado en sistema de albañilería confinada, tipología de vivienda.

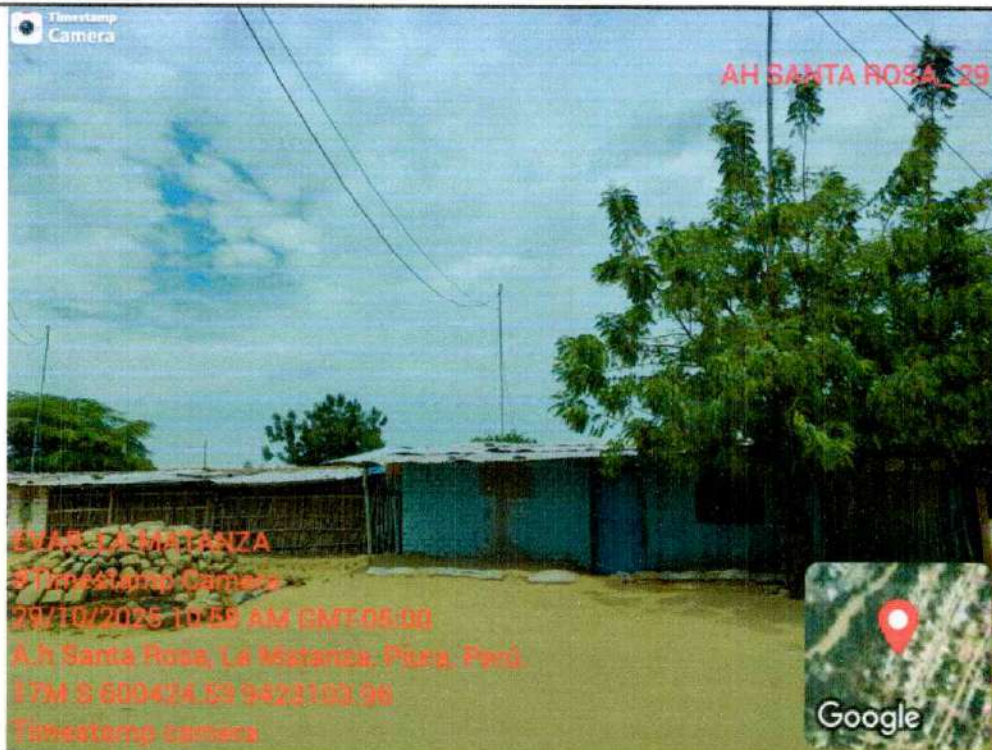
Fotografía 019: La fotografía muestra un inmueble está estado de conservación regular, edificado en sistema constructivo de Quincha (Caña con Barro), tipología de vivienda.

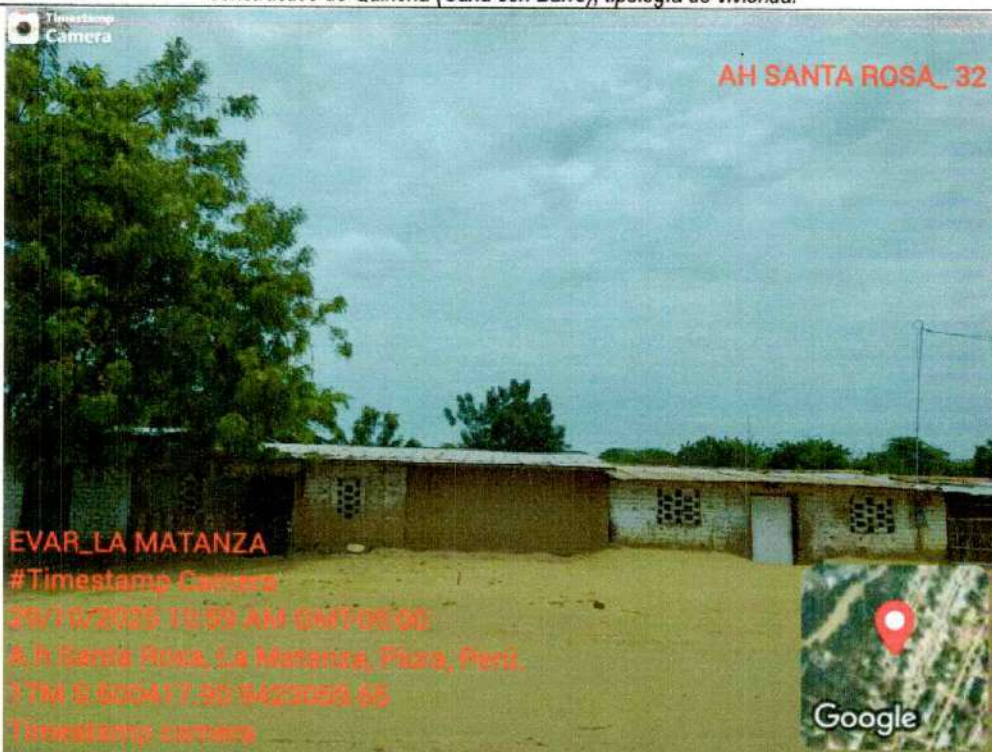
Fotografía 020: La fotografía muestra un inmueble está estado de conservación malo, edificado en sistema constructivo de ladrillos de Adobe, tipología de vivienda.

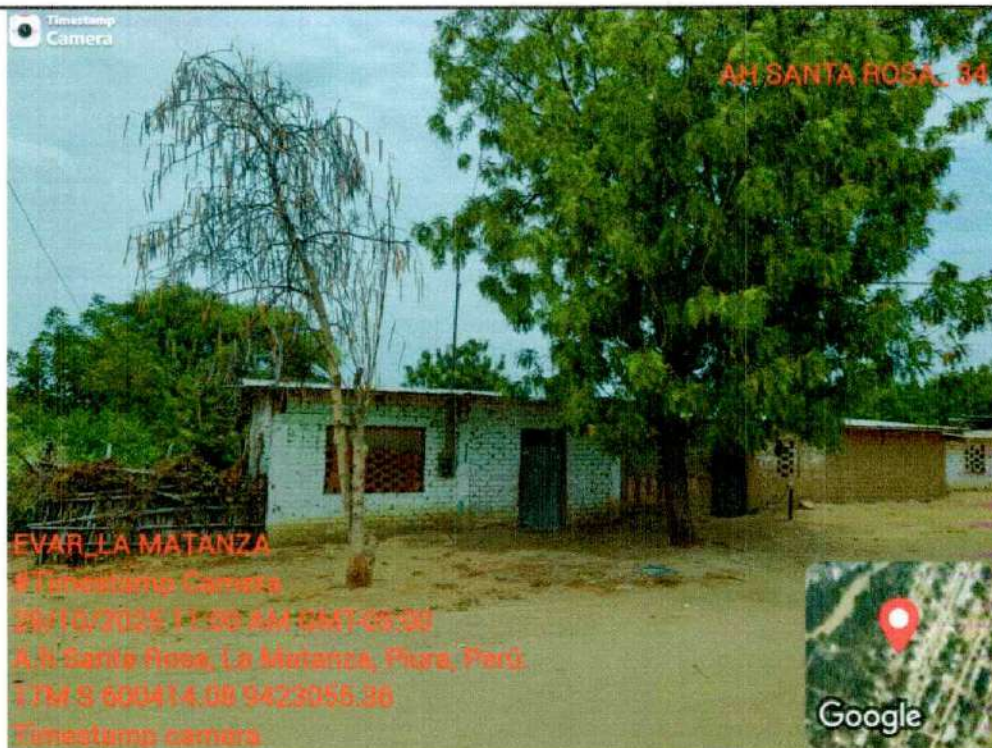
Fotografía 021: La fotografía muestra un inmueble está estado de conservación regular, edificado en sistema de albañilería confinada, tipología de vivienda.

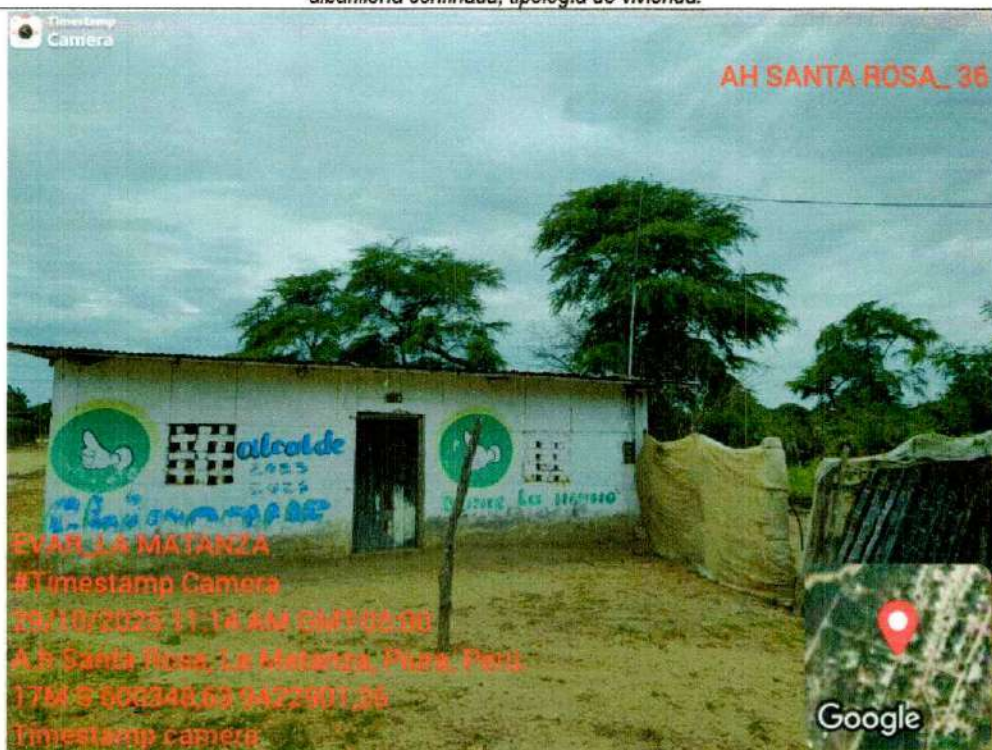
Fotografía 022: La fotografía muestra un inmueble está estado de conservación regular, edificado en sistema constructivo de Quincha (Caña con Barro), tipología de vivienda.

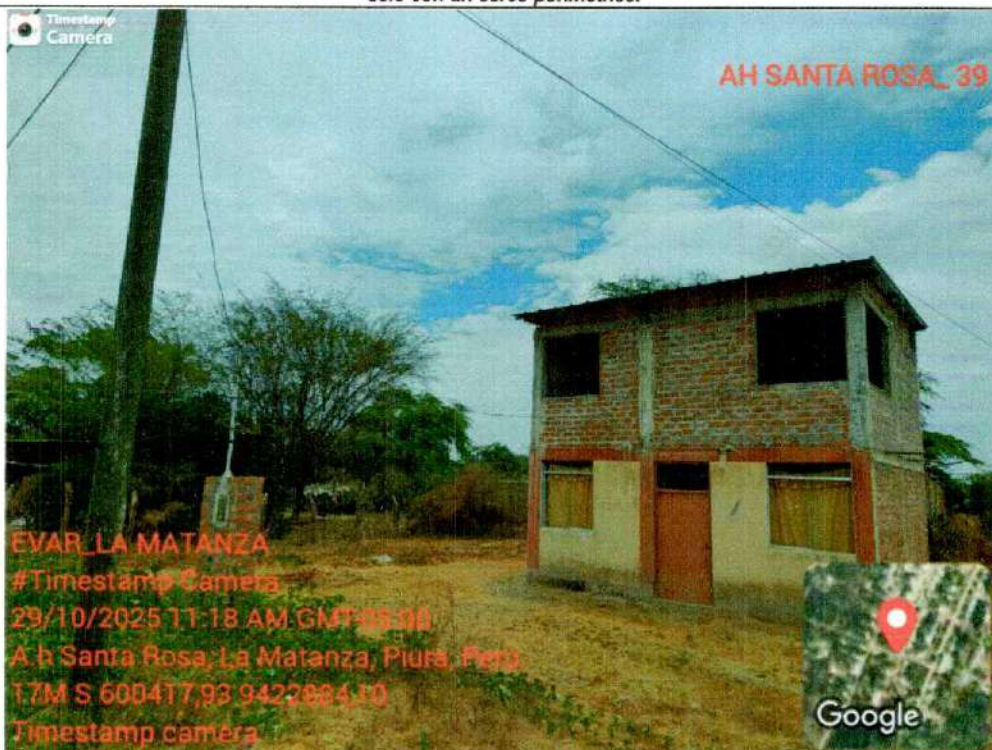
Fotografía 024: La fotografía muestra un inmueble está estado de conservación regular, edificado en sistema de albañilería confinada, tipología de vivienda.

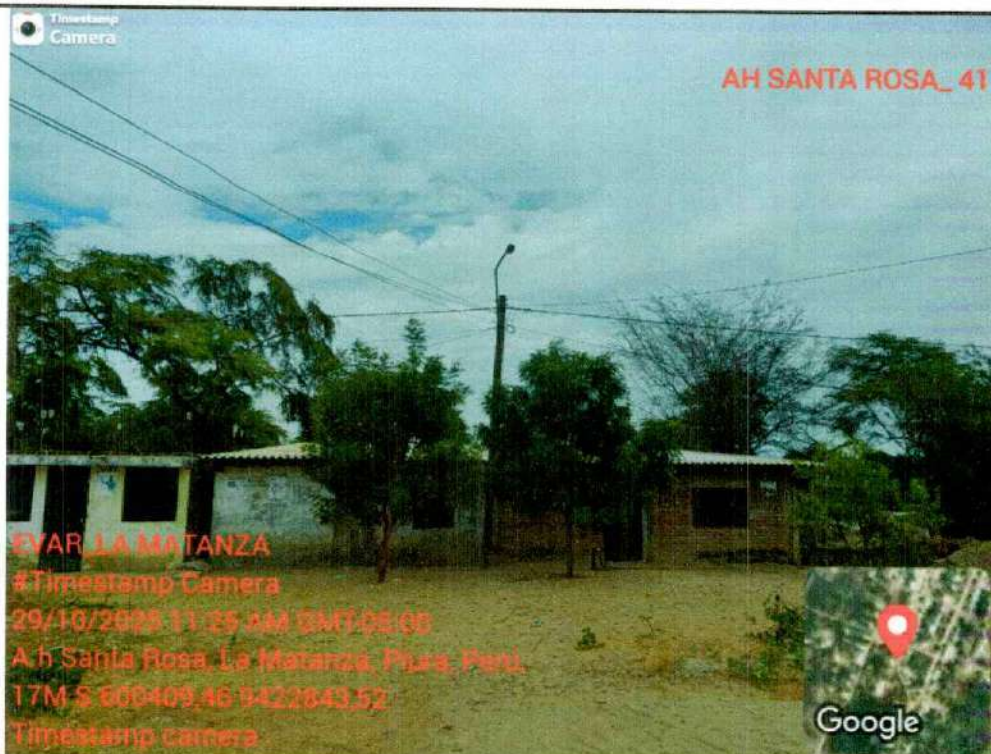
Fotografía 025: La fotografía muestra un inmueble está estado de conservación regular, edificado en sistema de albañilería confinada, tipología de vivienda.

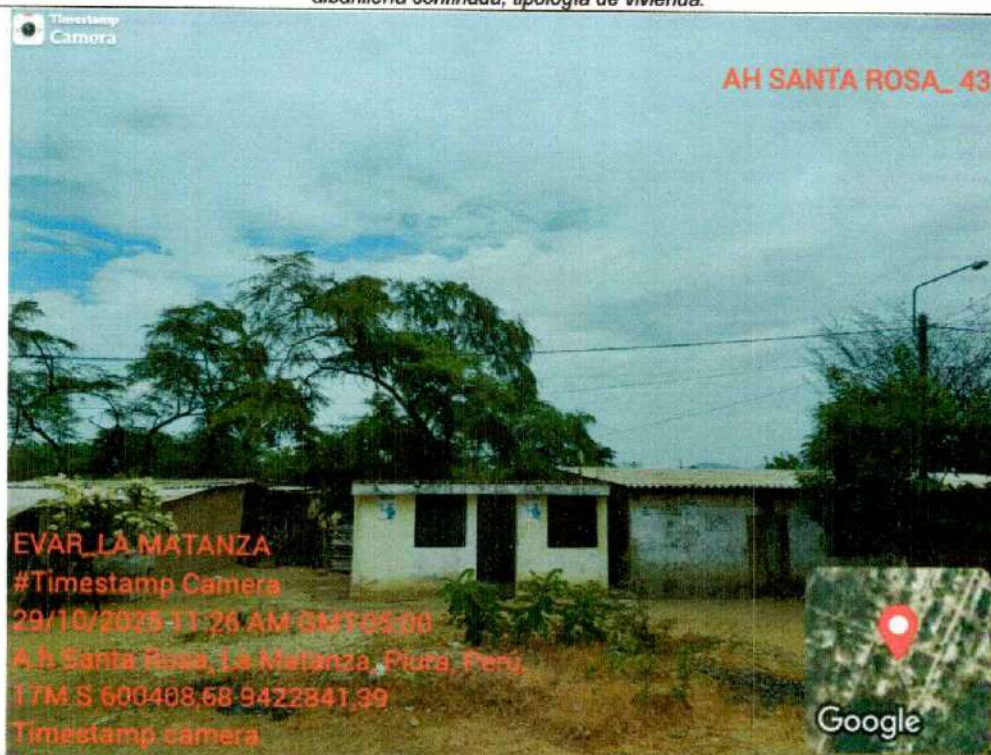
Fotografía 026: La fotografía muestra un inmueble está estado de conservación regular, edificado en sistema de albañilería confinada, tipología de vivienda.

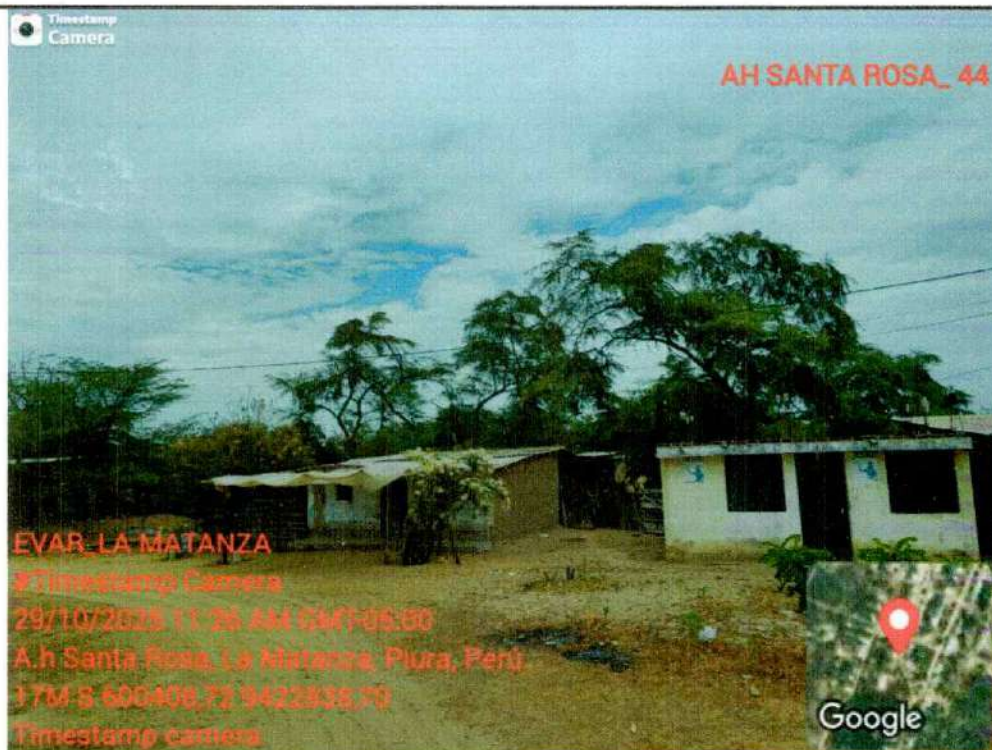
Fotografía 027: La fotografía muestra un inmueble está estado de conservación regular, edificado en sistema constructivo de ladrillos de Adobe, tipología de vivienda.

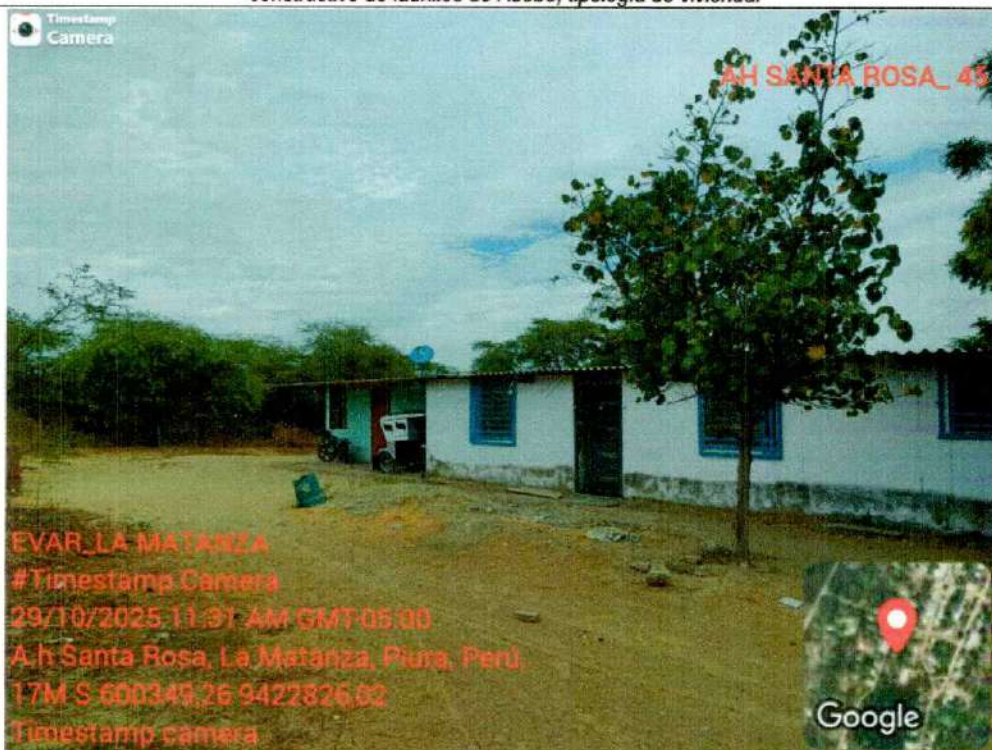
Fotografía 028: La fotografía muestra un inmueble está estado de conservación regular, edificado en sistema de albañilería confinada, tipología de vivienda.

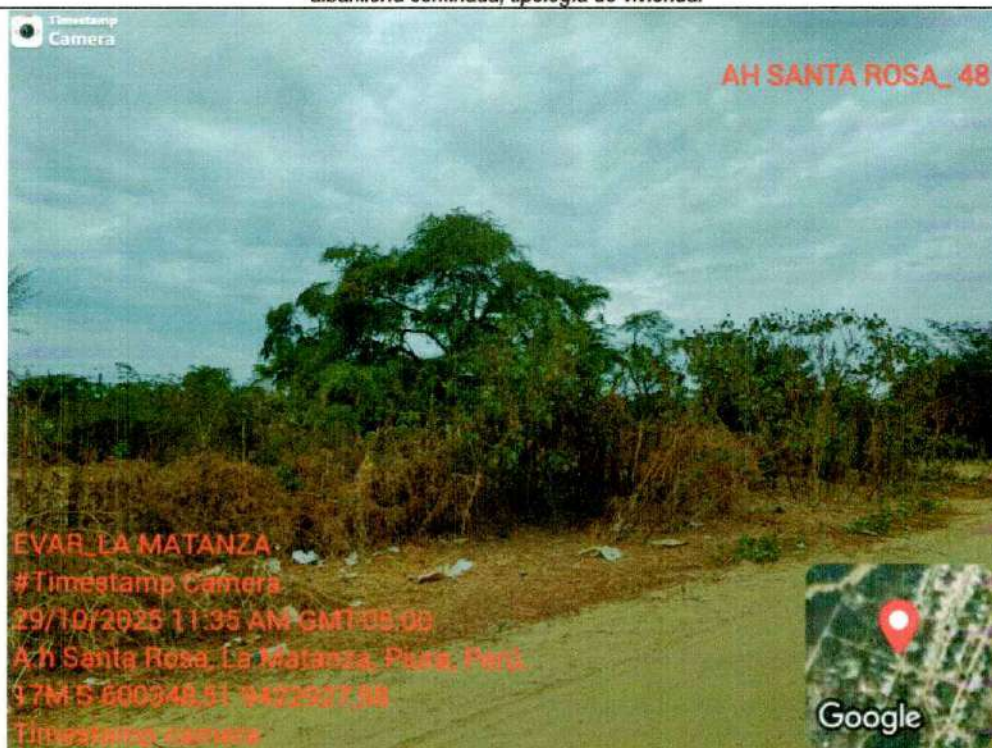
Fotografía 030: La fotografía muestra un inmueble está estado de abandono, sin edificación existente.

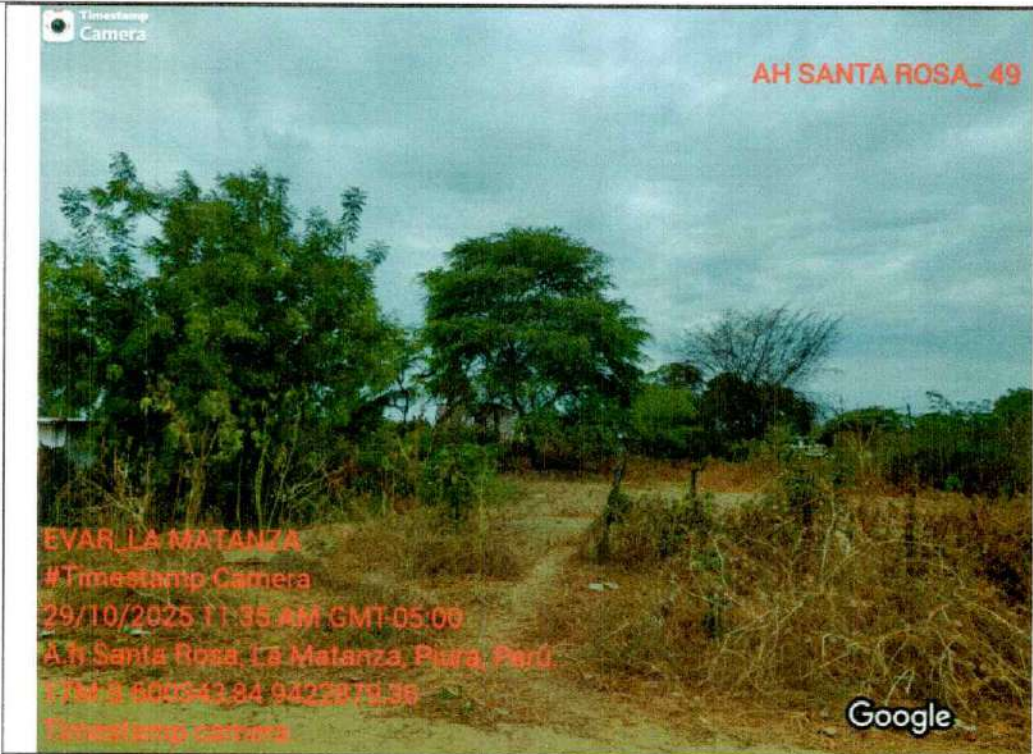
Fotografía 031: La fotografía muestra un inmueble está estado de abandono, sin edificación existente.

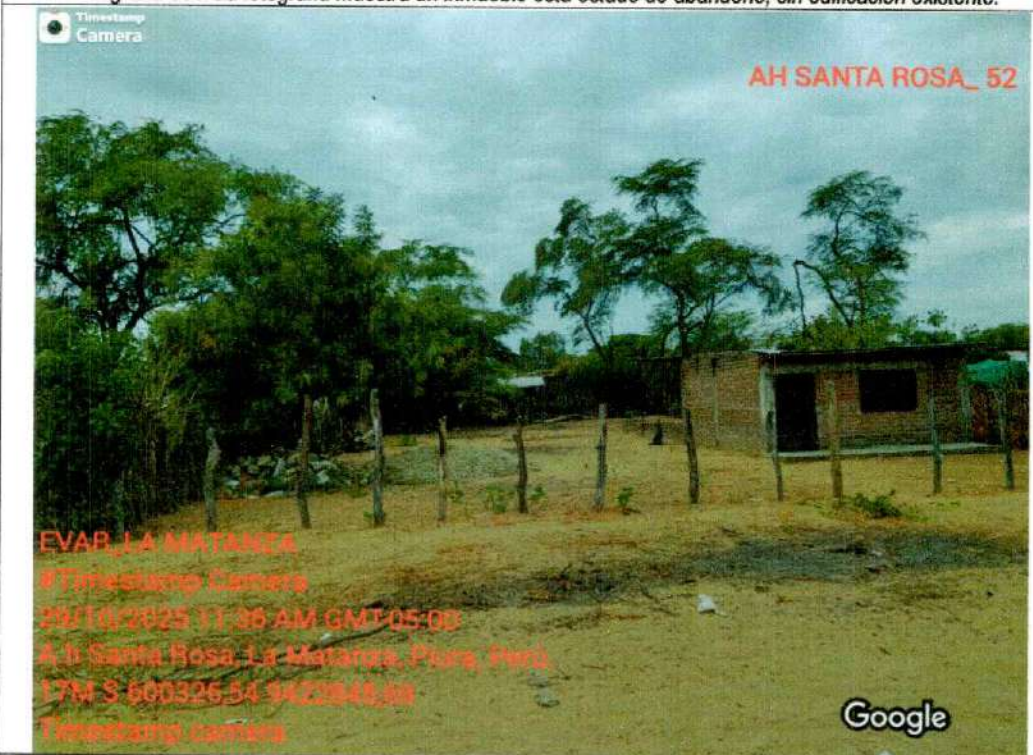
Fotografía 032: La fotografía muestra un inmueble está estado de conservación regular, edificado en sistema de albañilería confinada, tipología de vivienda.

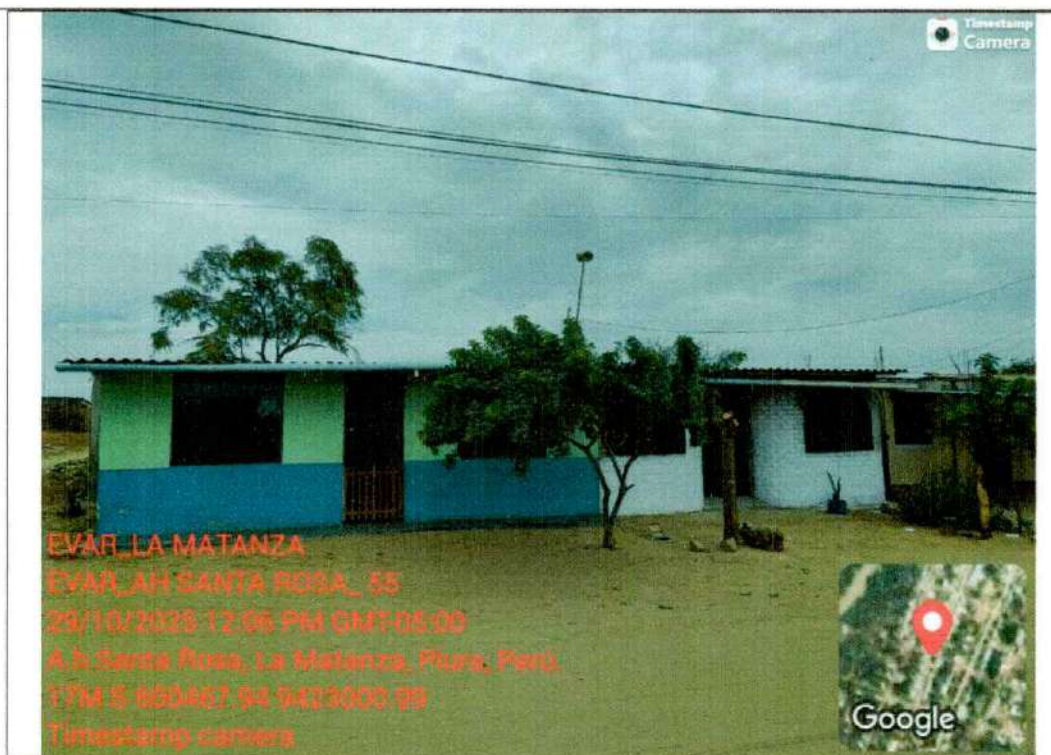
Fotografía 033: La fotografía muestra un inmueble está estado de conservación regular, edificado en sistema de albañilería confinada, tipología de vivienda.
