**ESTUDIO DE EVALUACIÓN DE RIESGO POR
INUNDACIÓN PLUVIAL PARA LA REFORMULACIÓN
DEL PROYECTO: "CREACION DEL SERVICIO DE
MOVILIDAD URBANA EN EL A.H SANTA ROSA DEL
DISTRITO DE LA MATANZA – PROVINCIA DE
MORROPON – DEPARTAMENTO DE PIURA"
CUI N.º 2525810**

LA MATANZA - PIURA

2025

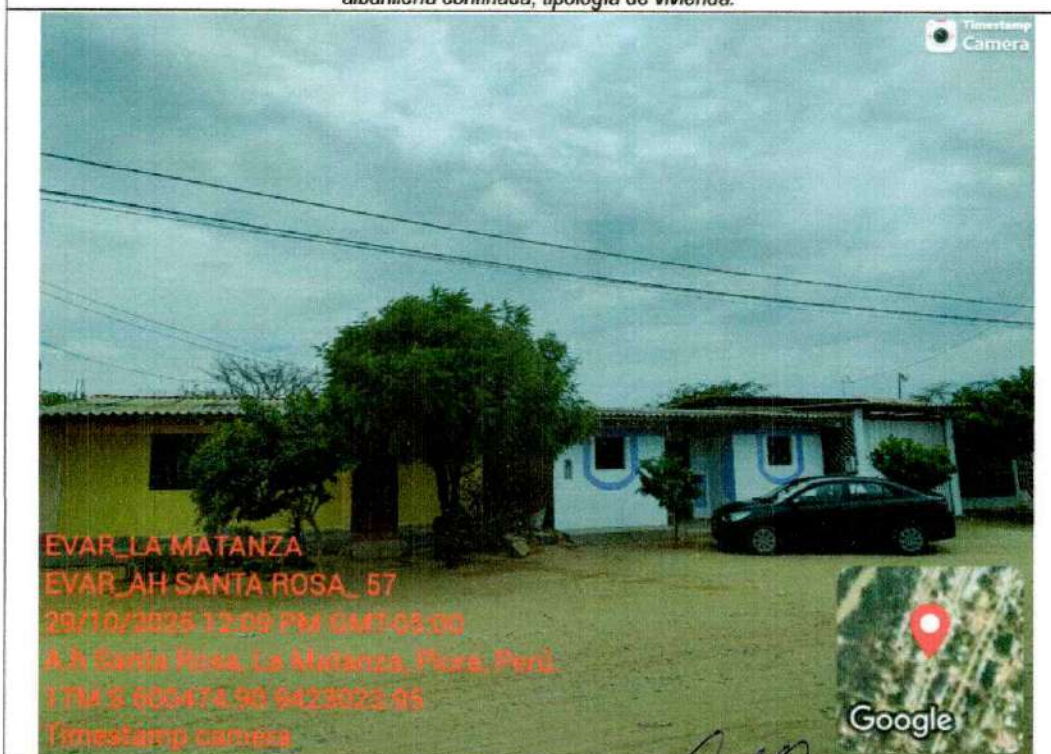
Fotografía 034: La fotografía muestra un inmueble está estado de conservación regular, edificado en sistema de albañilería confinada, tipología de vivienda.
