MUNICIPALIDAD PROVINCIAL DEL
CUSCO

EVALUACIÓN DE RIESGO DE DESASTRES (EVAR) POR SISMO

en el Centro Histórico del Cusco, Distrito de Cusco, Provincia del Cusco

Diciembre 2025

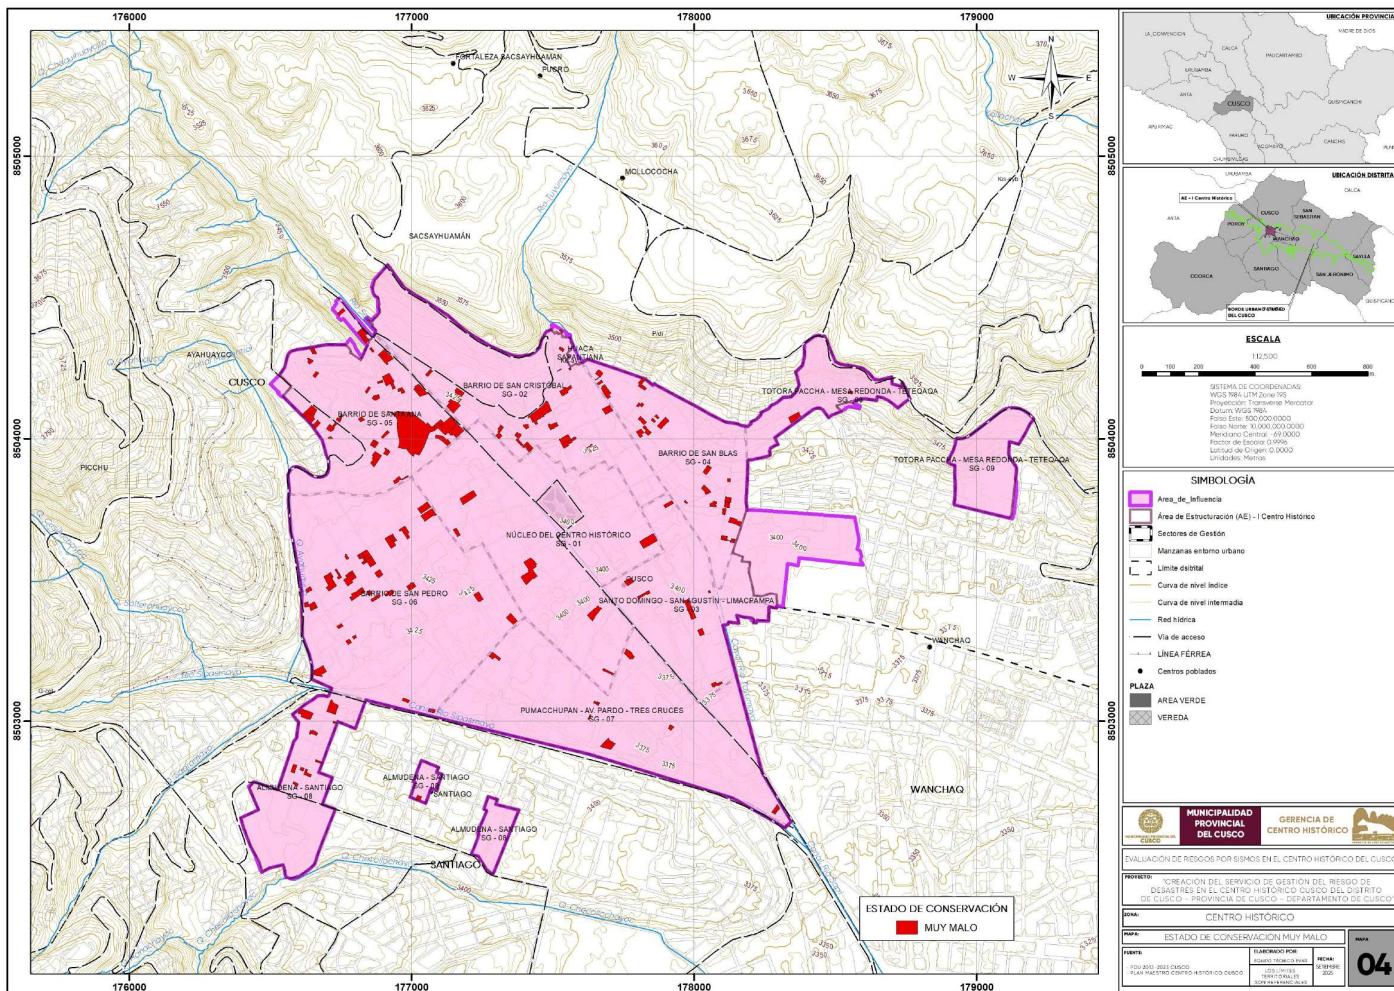
Mapa 4: Estado de conservación muy malo de edificaciones.

El estado de conservación de una vivienda refleja el deterioro que presentan los acabados y/o sus elementos estructurales con el paso de los años. De acuerdo a la información recopilada en los trabajos de campo en todo el Centro Histórico se ha clasificado los estados de conservación del inmueble como muy malo, malo, regular, bueno y muy bueno entendiéndose que las viviendas clasificadas en estado “muy malo” son aquellas que no tuvieron un mantenimiento adecuado como es el reparar cualquier filtración o daño en los tejados, cuidar y mantener los acabados; y al otro extremo el de estado de conservación “muy bueno” son aquellos que están en constante mantenimiento, cuentan con estructuras reforzadas, cuidan y mantiene sus acabos en óptimas condiciones, esta clasificación fue realizada visualmente por medio de las encuestas realizadas en campo.

Se recomienda que los propietarios de las viviendas que se encuentren en estado de conservación muy malo o a aquellas que presenten con muros rajados o deteriorados le den un mantenimiento de manera muy urgente. Es importante considerar esta recomendación teniendo en cuenta que el alto grado de susceptibilidad que presentan estas edificaciones, ante la manifestación de un sismo u otros peligros como las precipitaciones pluviales podrían hacerlos colapsar. Así mismo, hay que considerar que al momento de la intervención se debe tener en cuenta la guía de intervención “Lineamientos generales para intervenir en inmuebles en el Centro Histórico del Cusco” así como también las normas antes mencionadas.

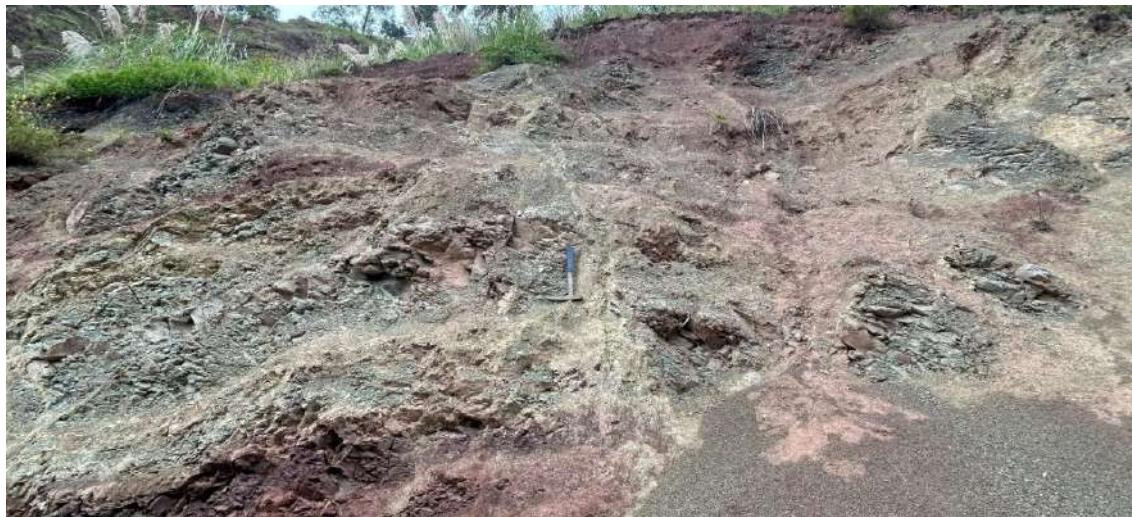
Fotografía 14: Afloramiento de lutitas rojas y verdosas de la Fm, Puquín, Margen derecha del río Saphy, coordenadas UTM: 176372 E, 8504854 N.

La fotografía N°14, muestra un afloramiento con secuencias de lutitas rojas y verdosas, presenta fracturamiento intenso y evidencia procesos de meteorización por intemperismo. Actualmente se vienen generando arcillas.

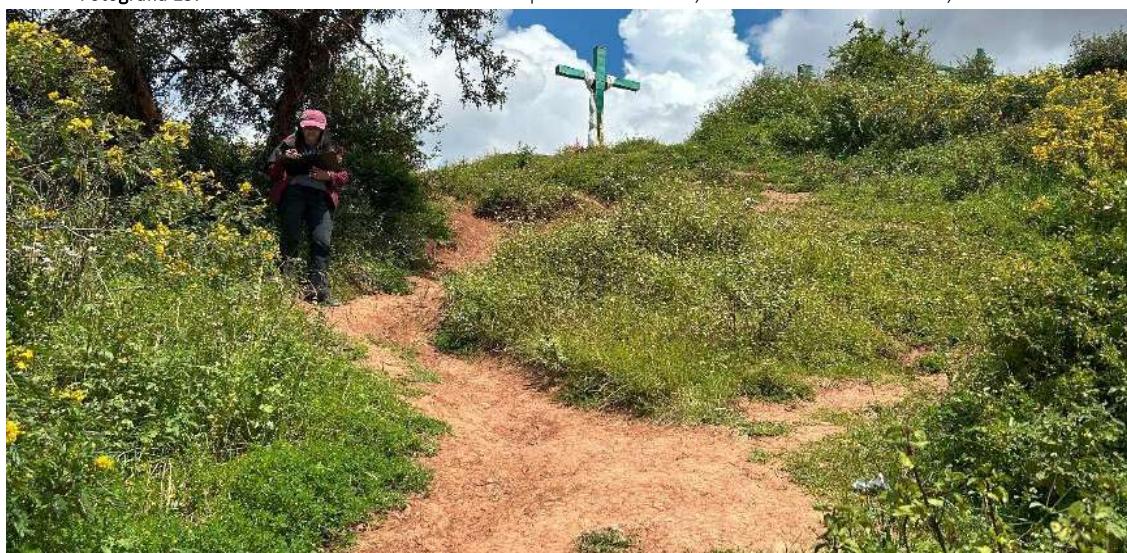
Fotografía 15: Afloramientos de Lutitas de la Fm. Puquín “Cristo Blanco”, coordenadas UTM 177622 E, 8504551 N.

La fotografía N°15, muestra un afloramiento con presencia de lutitas de coloración rojiza con un alto grado de meteorización alterándose a arcillas.

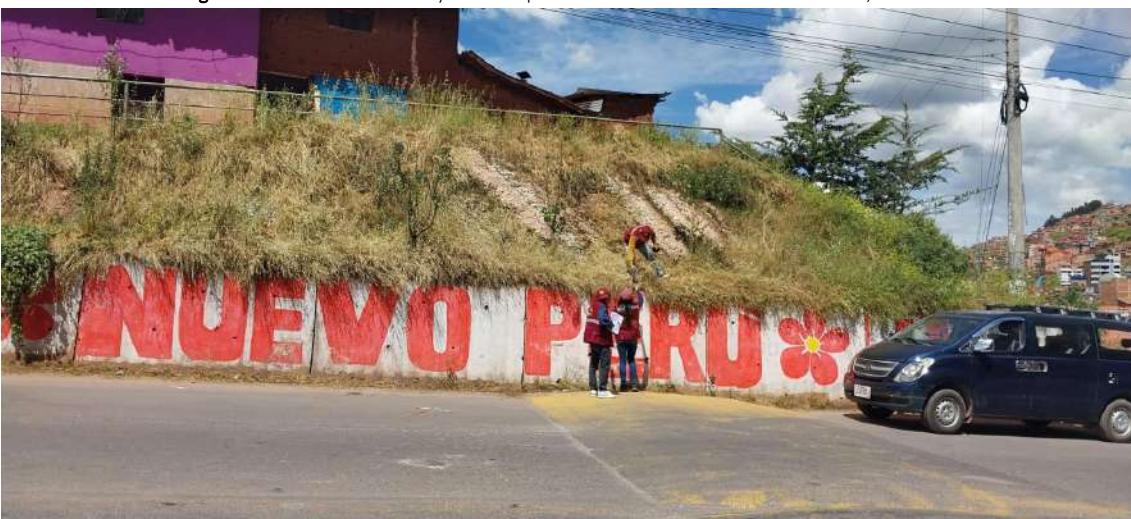
Fotografía 17: Afloramientos de yesos “Puquín” en las coordenadas UTM 175878 E, 8503224 N.

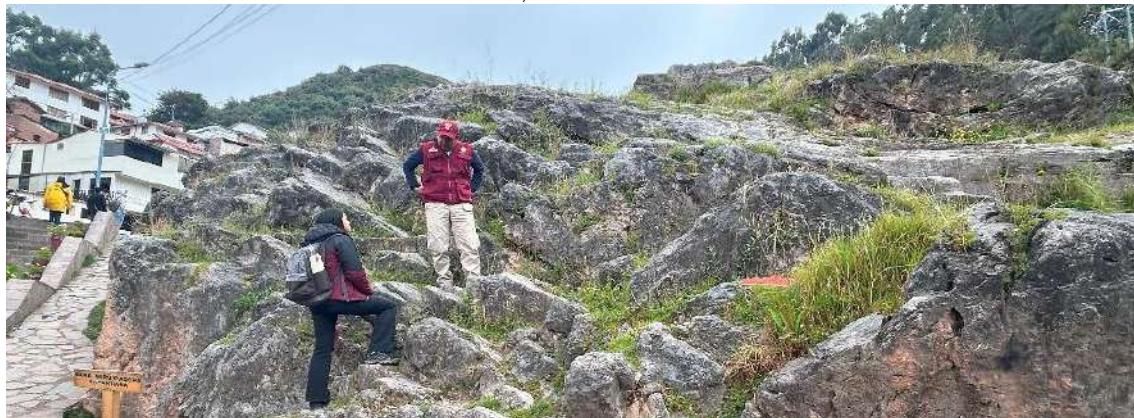
Fotografía 18: Afloramientos de calizas de la Formación Ayabacas en el sector de la Huaca de Sapantiana, coordenadas UTM 177596 E, 8504267 N.

La fotografía N°18, muestra un afloramiento de Calizas con rumbo ~ N 95° e inclinación 35° hacia el norte, se puede notar el alto grado de compactación.

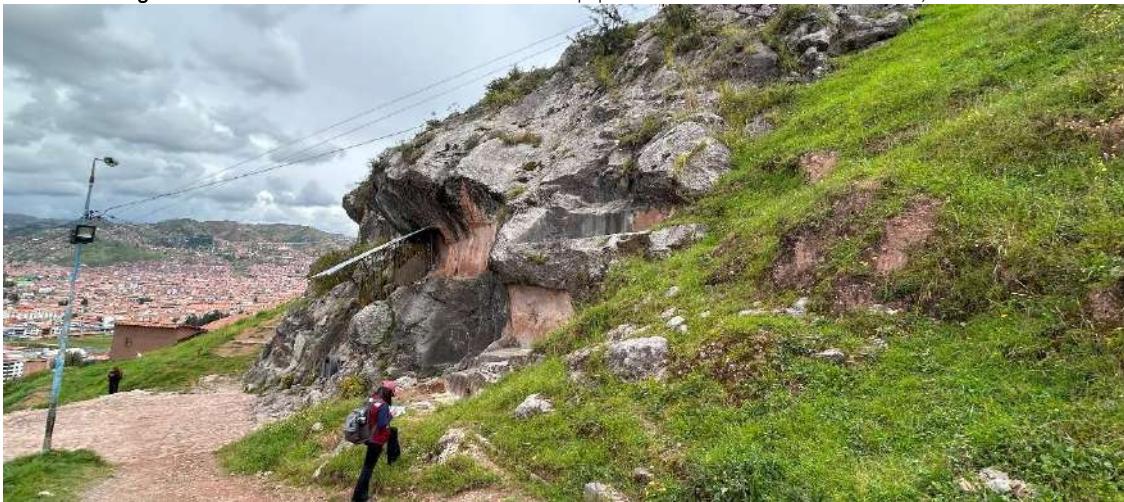
Fotografía 21: Afloramientos de Calizas “Huaca de Teteqaqa” en las coordenadas UTM 178969 E, 8503967 N.

La fotografía N° 21, muestra un afloramiento de calizas con rumbo N 95 e inclinación 30° hacia el norte, con un alto grado de compactación y fracturamiento débil.

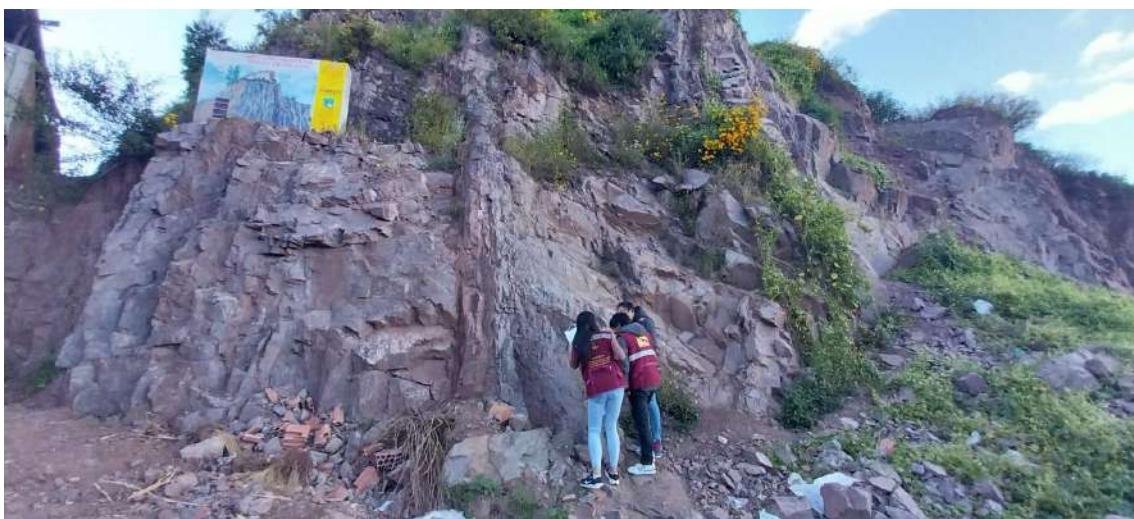
Fotografía 22: Afloramientos de Areniscas con intercalación de Lutitas de la Fm. Kayra ubicados en el sector de Sipaspupio (Referencia, final del paradero de la empresa de transportes Correcaminos), coordenadas UTM 175993 E, 8503435 N.

La fotografía N°22, muestra un afloramiento correspondiente a la Formación Kayra, con secuencias de areniscas de grano fino a medio con una intercalación de lutitas compactadas con rumbo N170 e inclinación 85° al oeste. Se evidencia fracturamiento moderado, no se ven muestras de alteraciones.

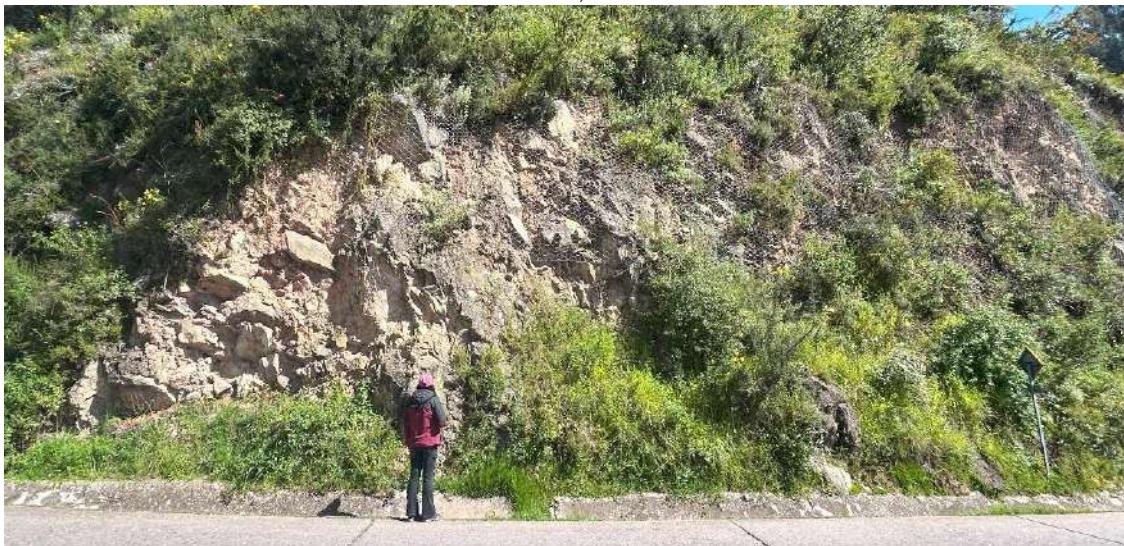
Fotografía 33: Afloramiento del Plutón Diorítico, ubicado en la vía hacia el complejo arqueológico de Sacsayhuamán, coordenadas UTM 177449 E, 8504329 N.

La fotografía N°33, muestra el plutón diorítico expuesto en el corte de vía hacia el complejo arqueológico de Sacsayhuamán, parte superior del colegio Salesianos, evidenciando un elevado grado de fracturamiento. Precisamente por el fracturamiento de la roca, ha sido cubierto con una malla de metal con el objetivo de contener que desprendimientos de rocas puedan afectar a la vía, vehículos o a la vía humana. En este punto no se ha evidenciado que alteraciones de la roca.

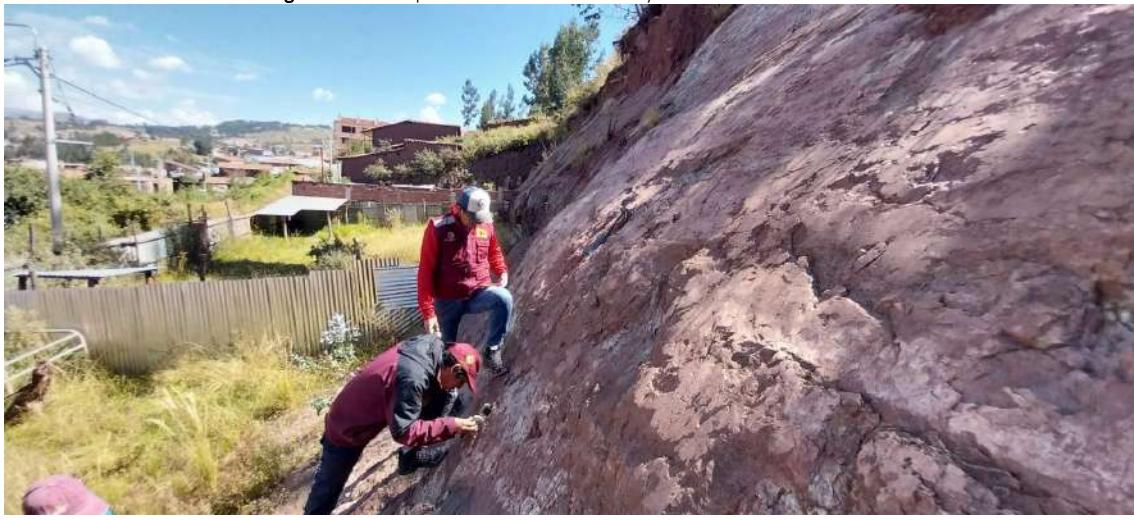
Fotografía 34: Escarpe de la falla Tambomachay en el sector de Pumamarca.

La fotografía N°34, muestra el escarpe de la Falla Tambomachay en el sector de Pumamarca, con un rumbo aproximado de N120° y buzamiento 60° al suroeste. El espejo de falla está compuesto de lutitas rojas de la Fm. Kayra y el piso está cubierto de sedimentos aluviales.
