MUNICIPALIDAD PROVINCIAL DE CARHUAZ
SUB GERENCIA DE GESTIÓN DEL RIESGO DE DESASTRES

**“ESTUDIO DE EVALUACIÓN DE RIESGO
POR DESLIZAMIENTO EN LAS LOCALIDADES
DE RAMPAC CHICO Y MALLHUAPAMPA,
DISTRITO Y PROVINCIA DE CARHUAZ,
DEPARTAMENTO DE ANCASH”**

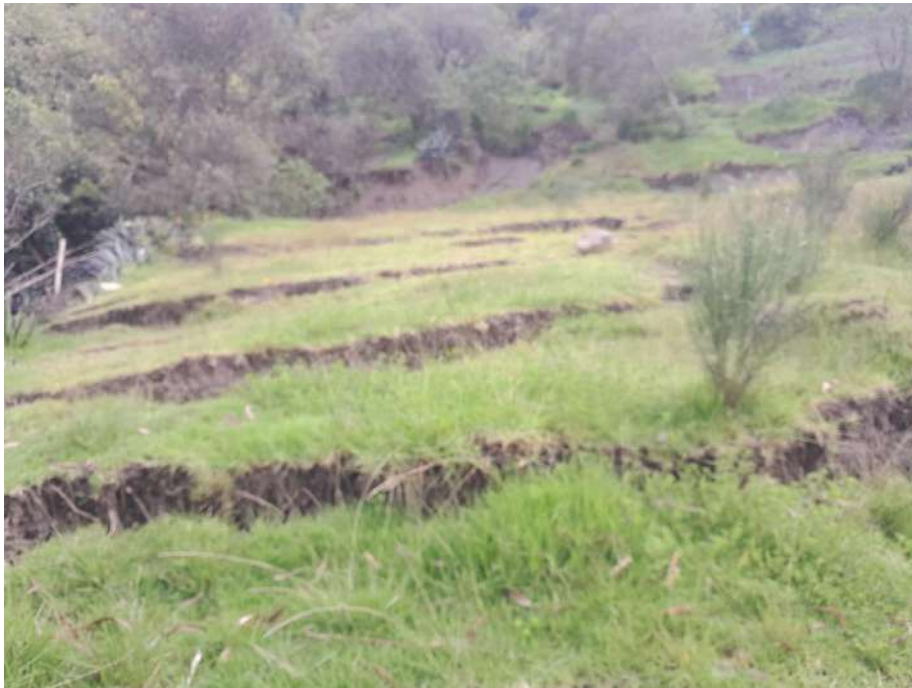
Fuente: Trabajo de campo, 2025.

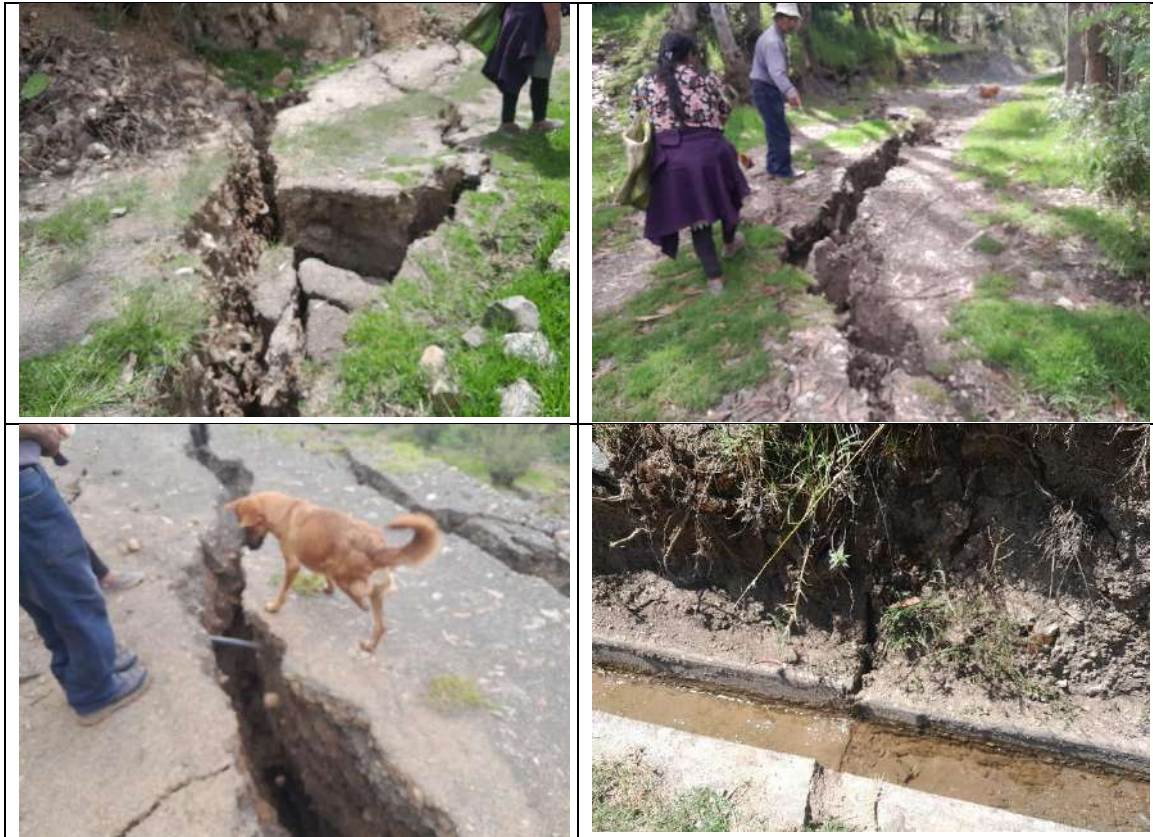
Fuente: Trabajo de campo, 2025.

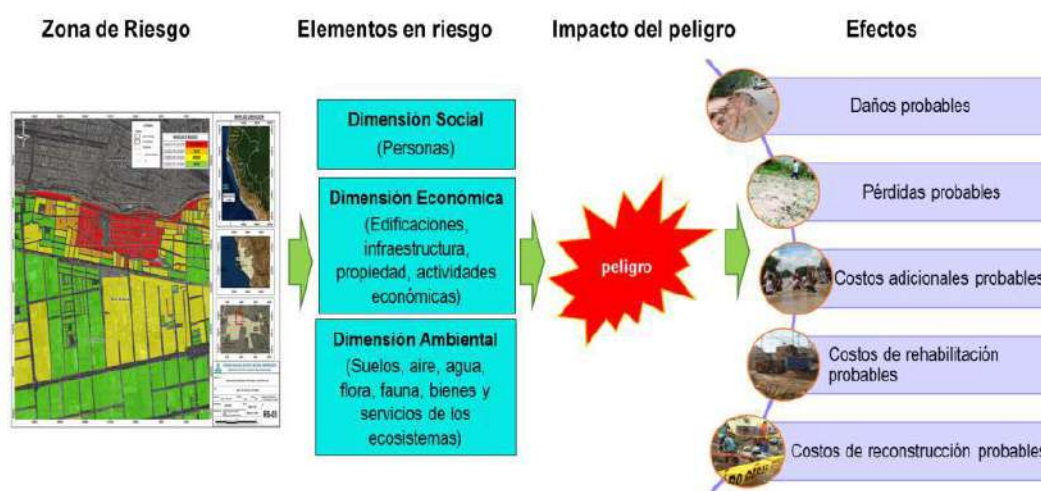
[Firma]
 ING. MAGNOLIANO E. RAMÍREZ QUITO
 EVALUADOR DEL RIESGO DE DESASTRES
 RUPHO-2024-028700

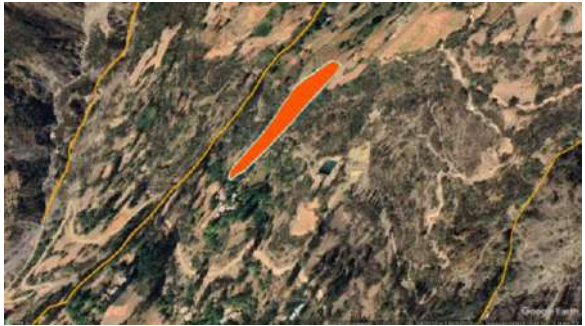
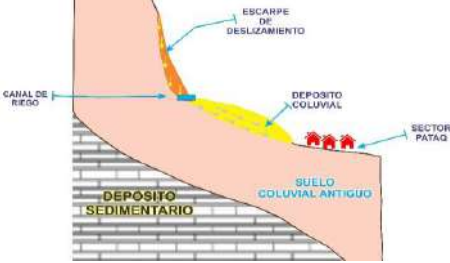
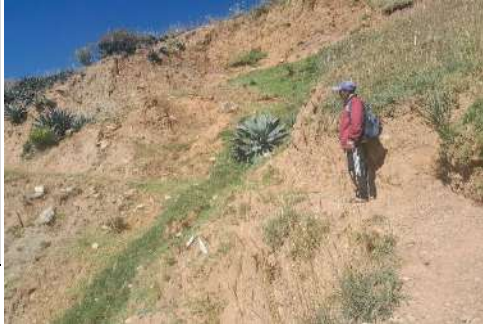
FECHA	OBSERVACIONES VISTA FRONTAL DESPLAZAMIENTO	FECHA	OBSERVACIONES VISTA DE PERFIL ZONA DE DESPLAZAMIENTO

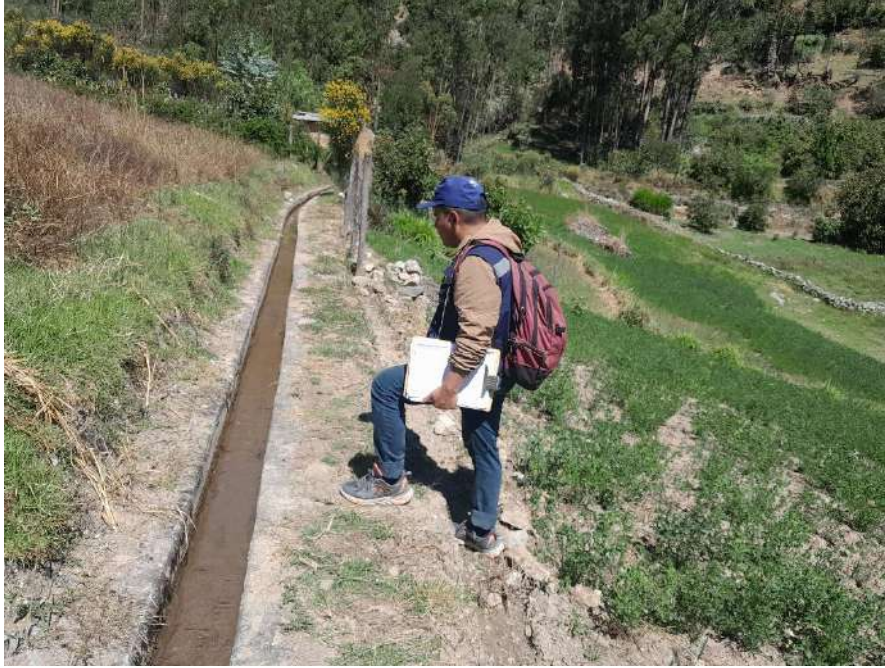
Fotografia13. Canal de regadío del sector Mallhuapampa, canal de revestimiento de concreto en muy mal estado debido a presencia de grietas y fisuras.

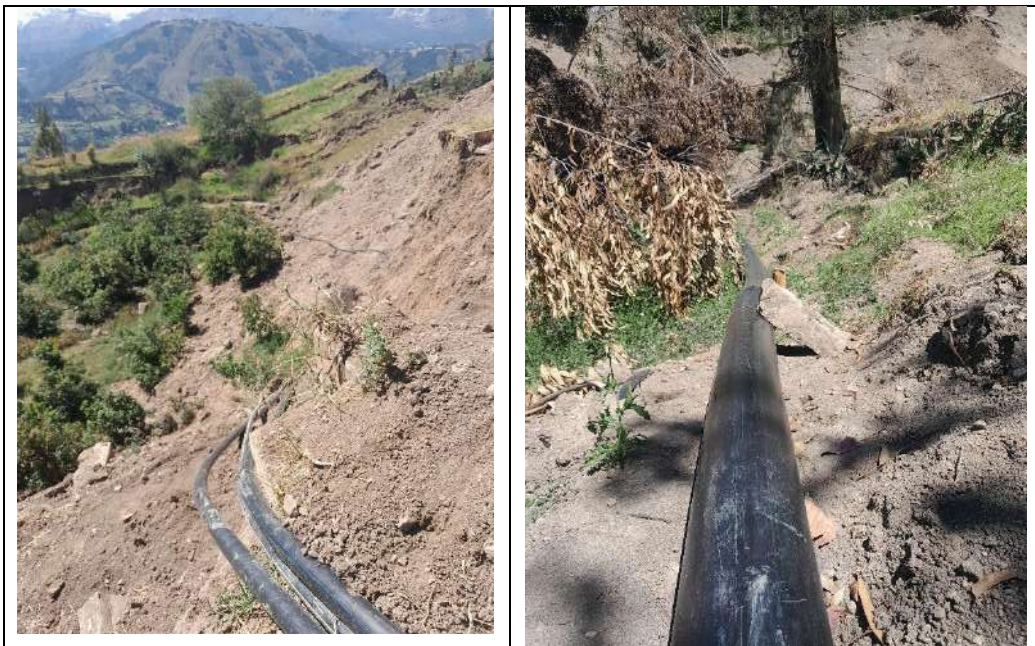
Fotografia13. Canal de regadío del sector Mallhuapampa, tubería recientemente instalado provisional debido a la destrucción por deslizamiento reciente.

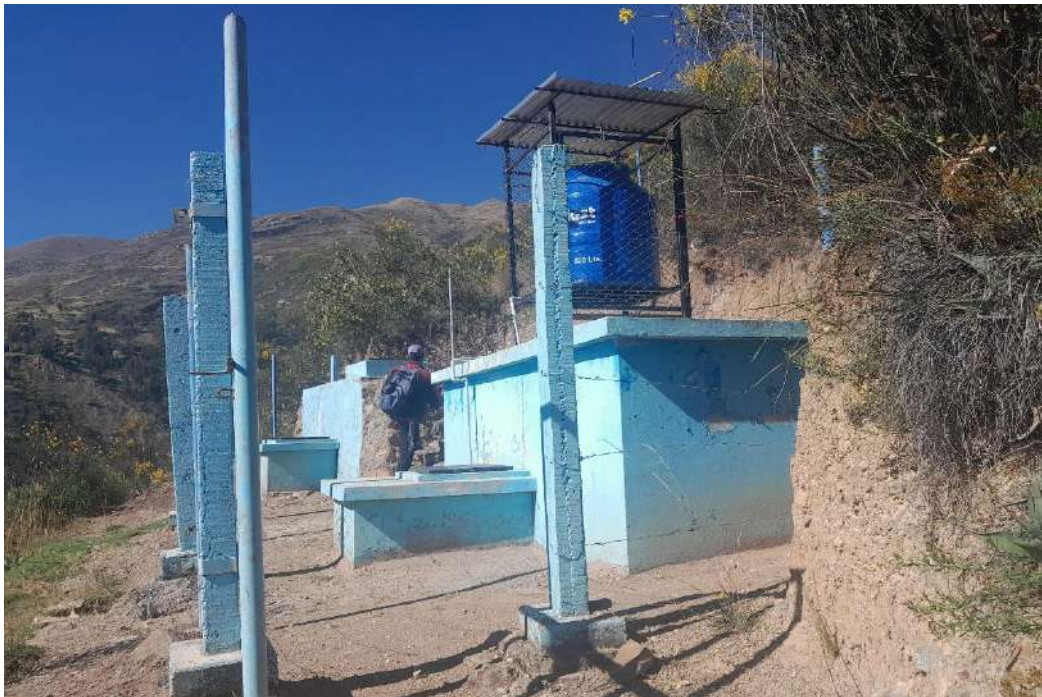
Fotografía15. Vista lateral del reservorio de agua para consumo de la población de Rampac Chico, se ubica a 2km S aprox. de la plaza, cuenta con un cerco perimétrico con enmallado metálico se encuentra parcialmente afectado por el deslizamiento presenta grietas en el cerco perimétrico.

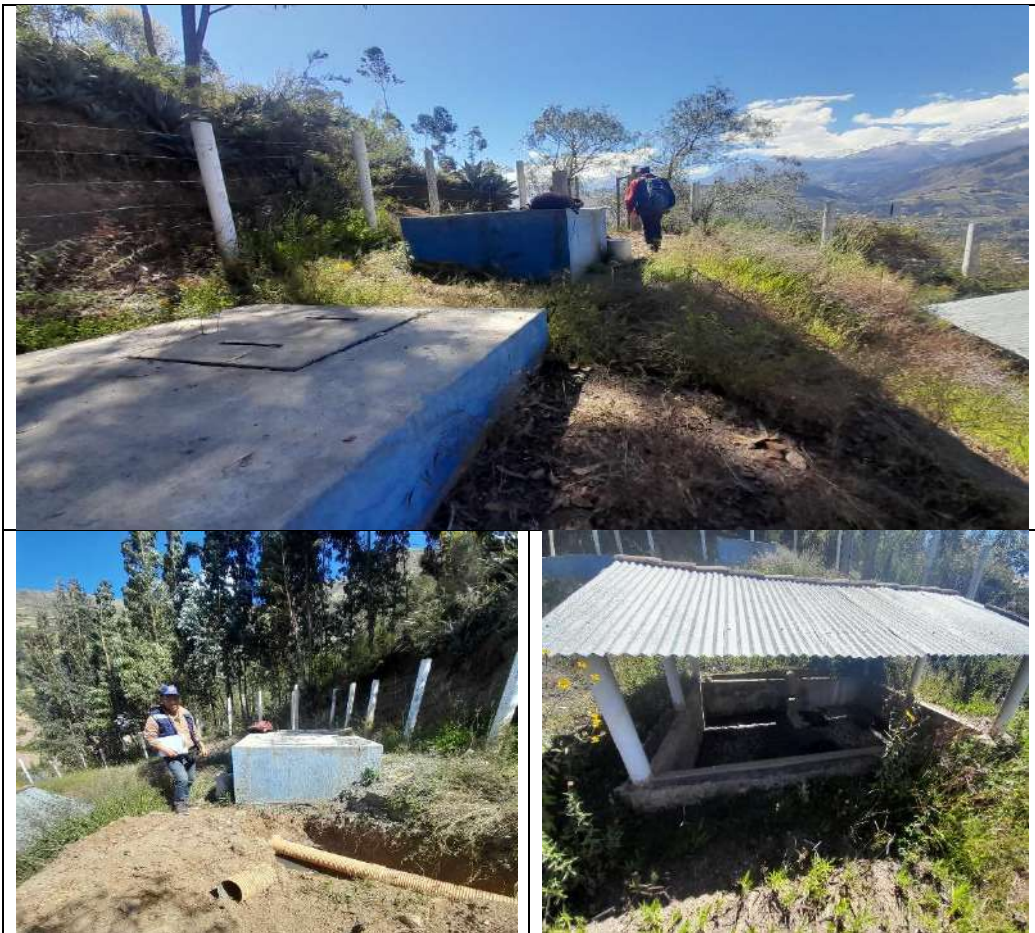
Fotografía18. Vista frontal del pozo séptico ubicado a 500m W aprox. de la plaza de Rampac Chico, como se observa en la fotografía recibió daños en el evento de deslizamiento último.

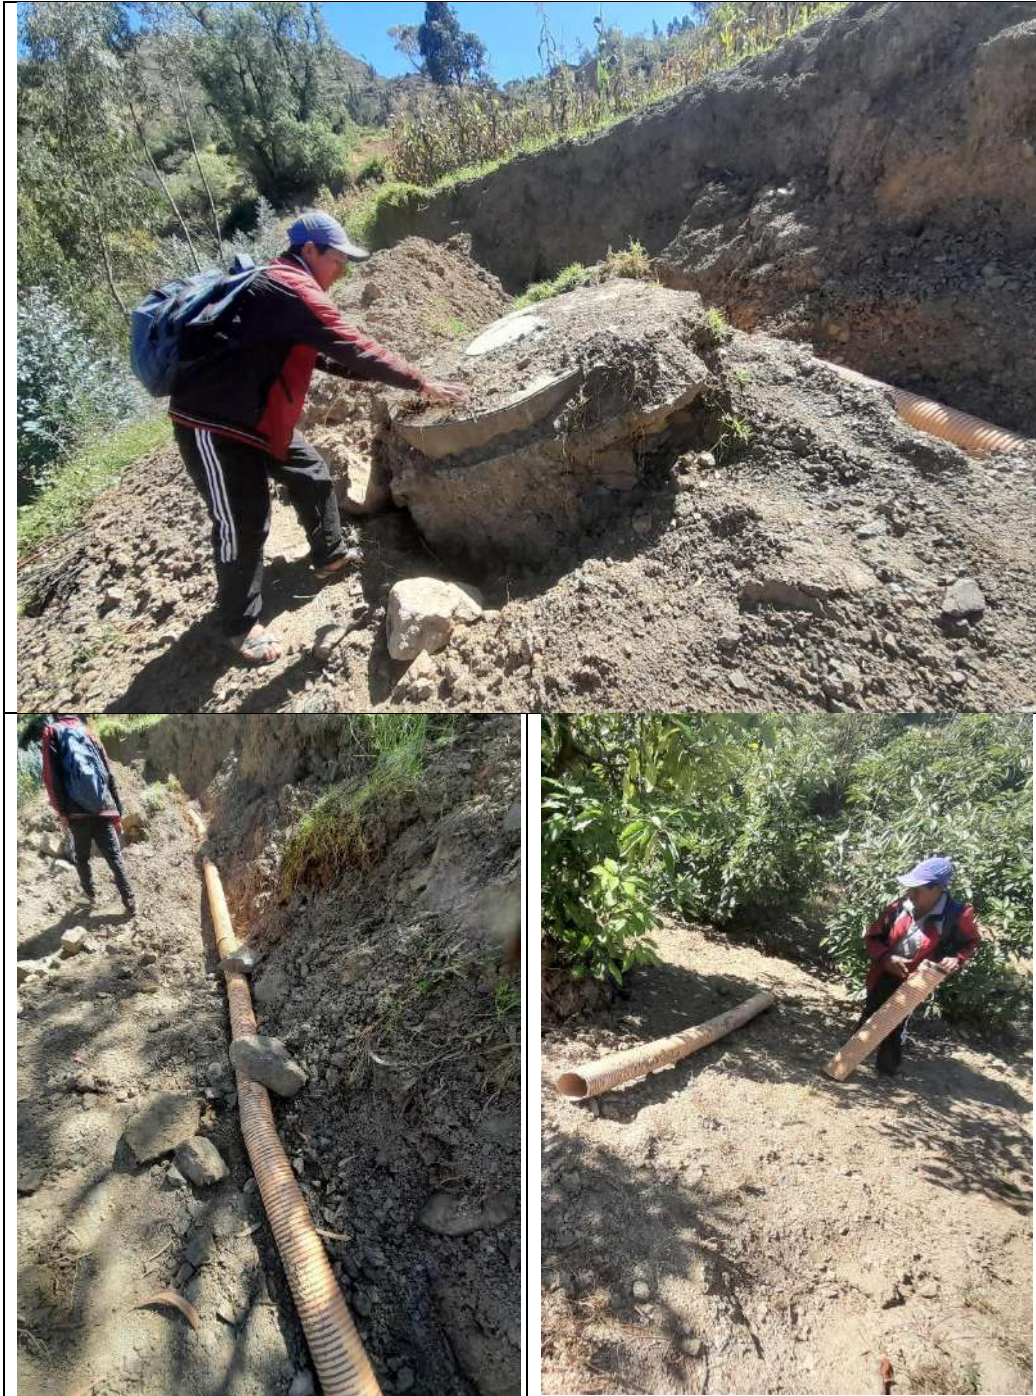
Fotografía19. Vista frontal del Buzón de desagüe a 300 m SE aprox. principal de la localidad de Rampac Chico, se encuentra destruidos como producto del último evento de deslizamiento.

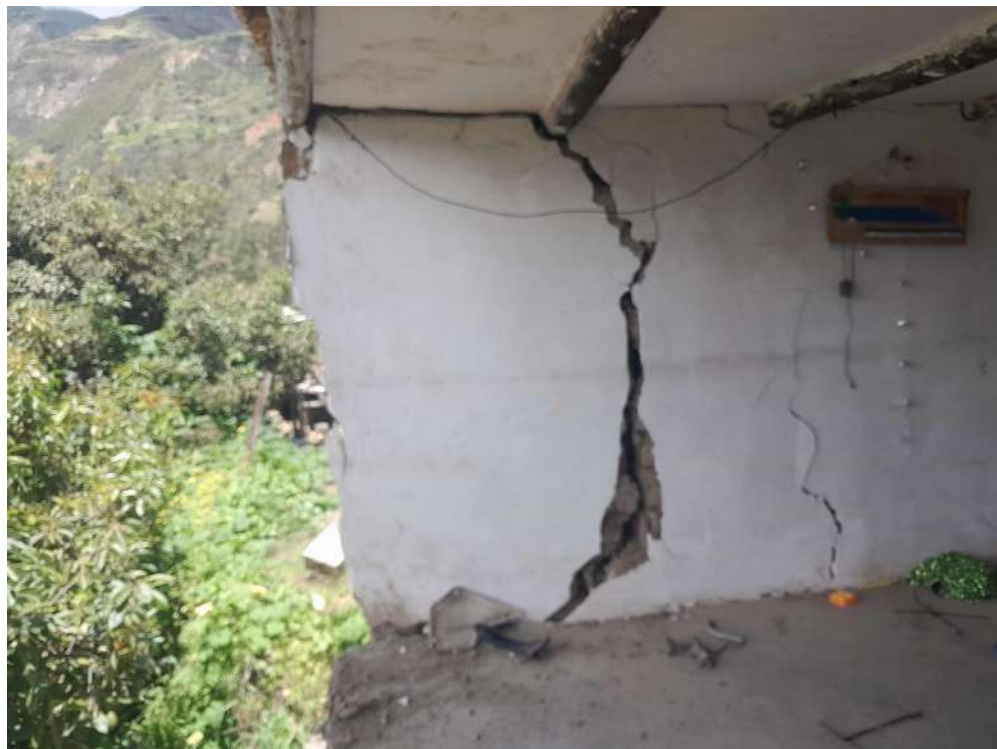
Fotografía22. Vista de vivienda que poseen paredes con grietas, así como viviendas destruidas como producto del evento ultimo de deslizamiento.

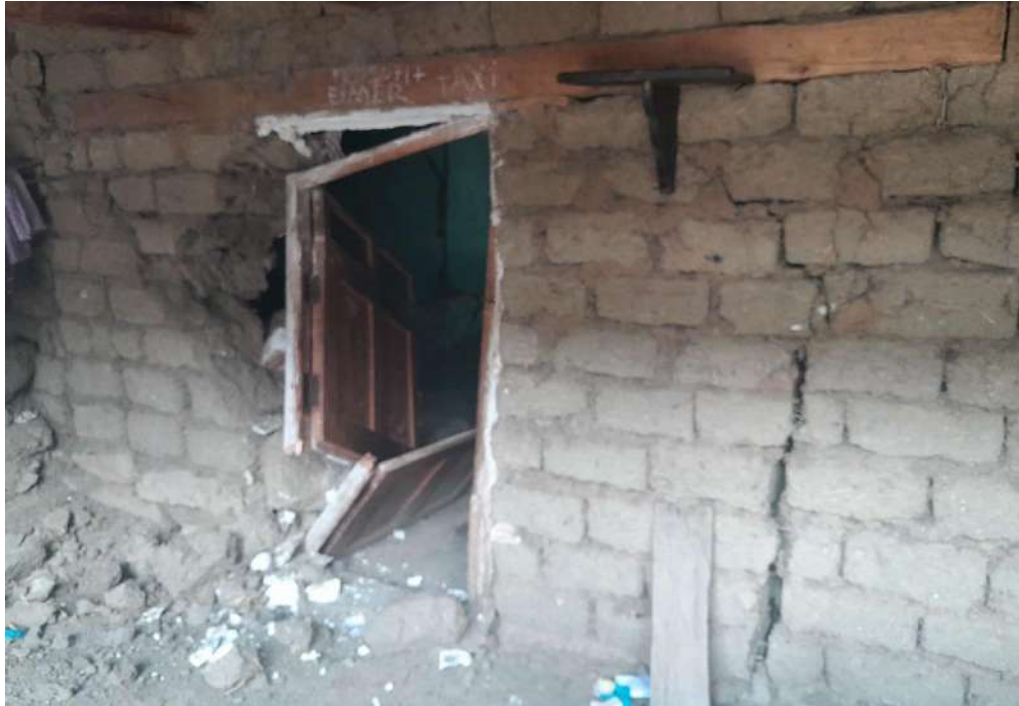
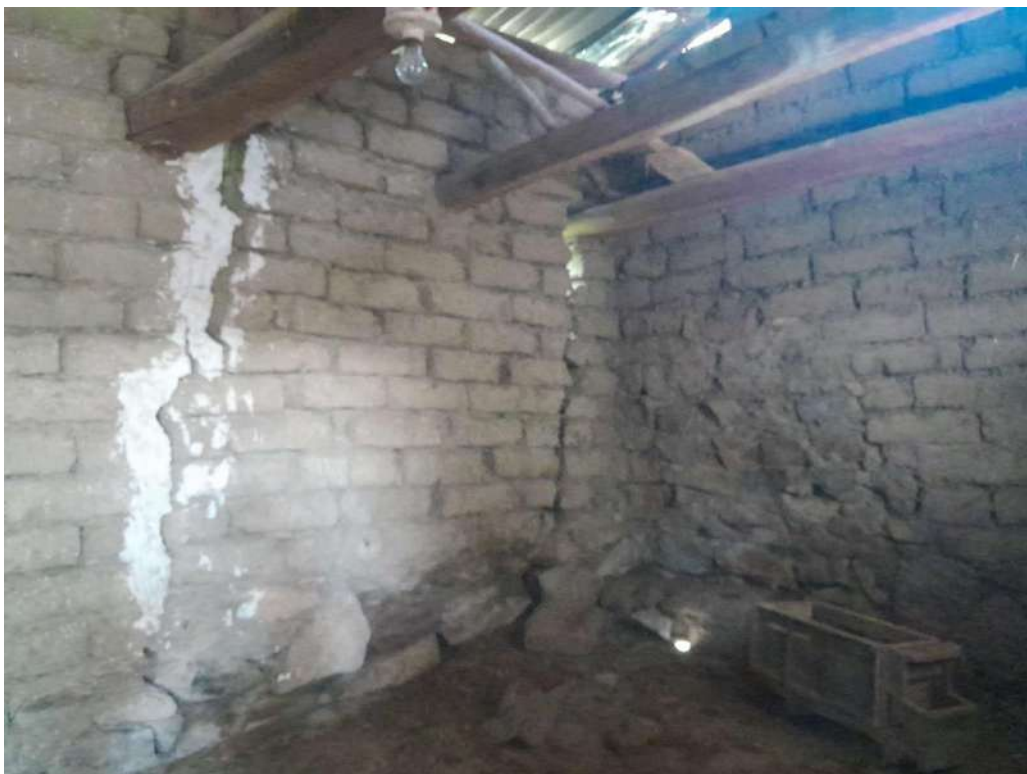
Fotografia22. Vista de viviendas que poseen paredes con grietas, así como viviendas destruidas como producto del evento ultimo de deslizamiento.

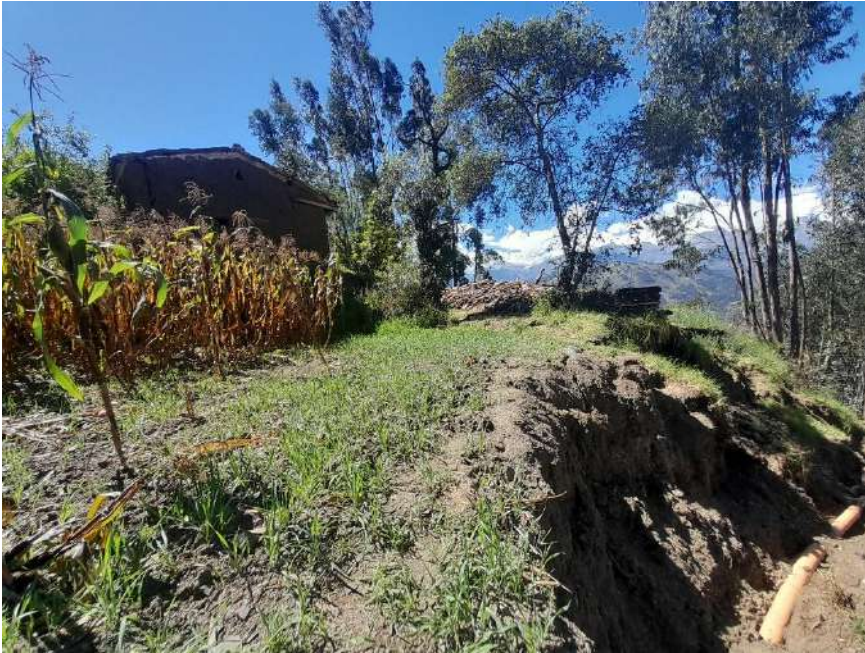
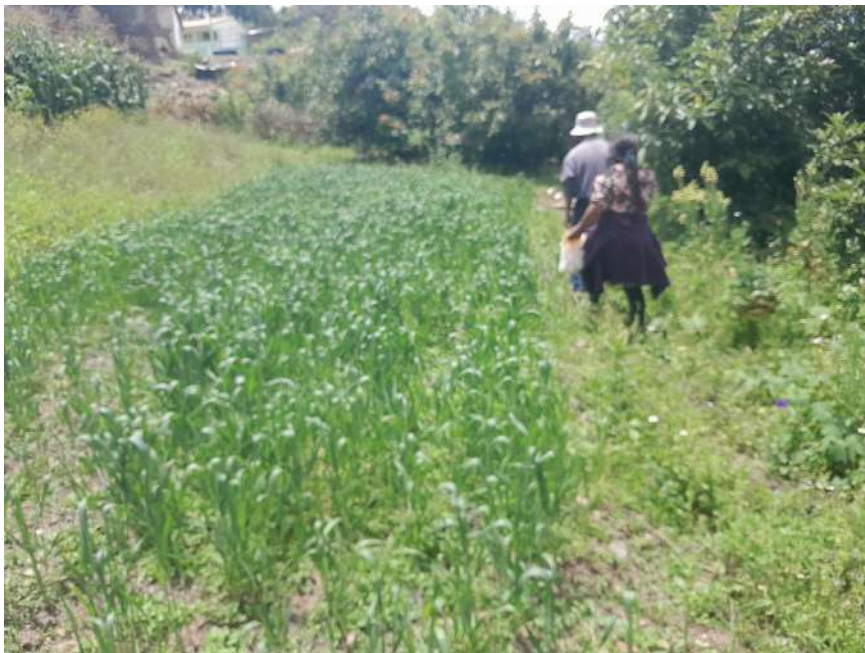
Fotografía23. Vista de área agrícola de pan llevar (maíz, cebada, etc.).
