DIRECCIÓN DE GEOLOGÍA AMBIENTAL Y RIESGO GEOLÓGICO

Informe Técnico N° A7744

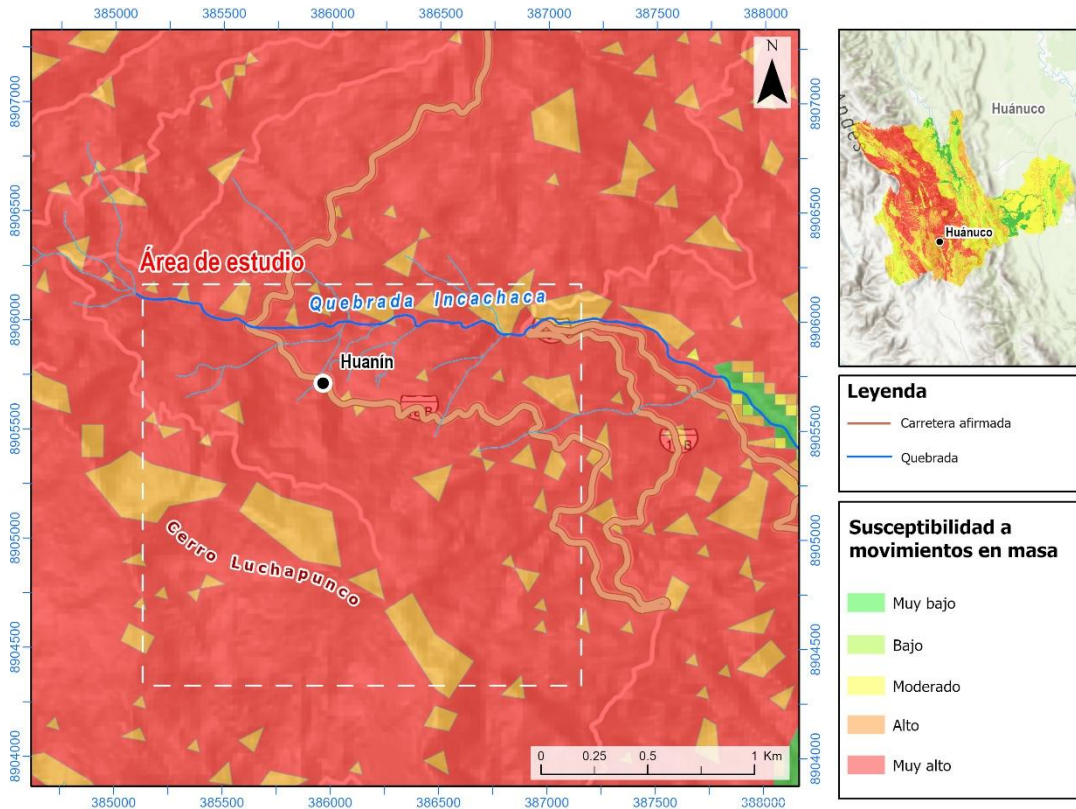
Figura 1. Susceptibilidad por movimientos en masa en el sector Huanín. Tomado de Zavala & Vilchez (2006).

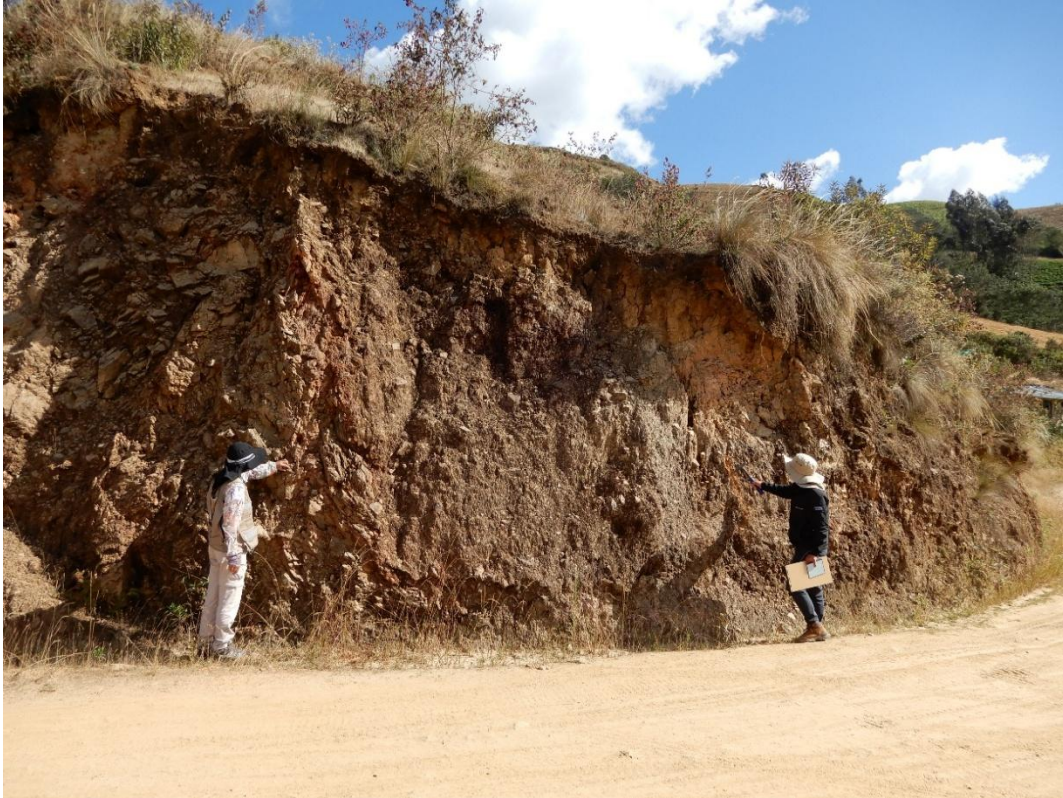
Fotografía 1. Rocas metamórficas de esquistos de cuarzo y micas del Complejo del Marañón muy fracturadas y fuertemente meteorizadas, ubicadas encima de la corona del deslizamiento antiguo. Vista en dirección norte (385,979.00E 8,905,237.81N m).

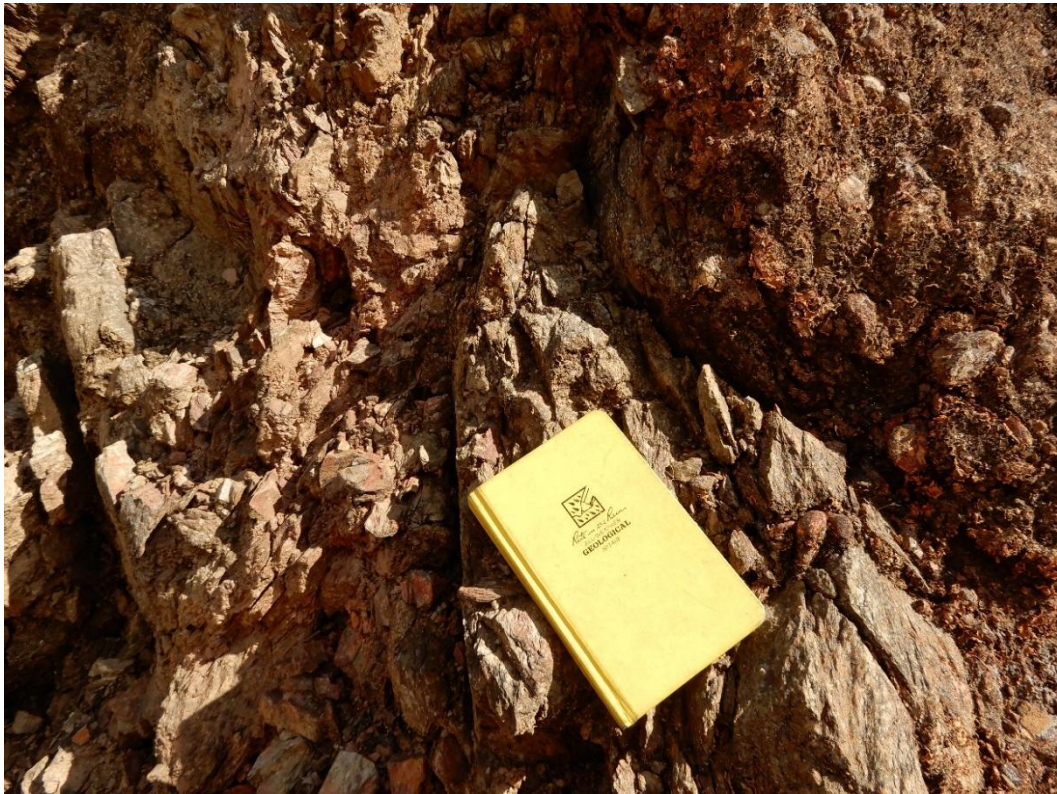
Fotografía 2. Detalle de los esquistos de cuarzo y mica. Nótese, la fuerte foliación de las rocas. Vista en dirección mirando al sur (385,979.00E 8,905,237.81N m).

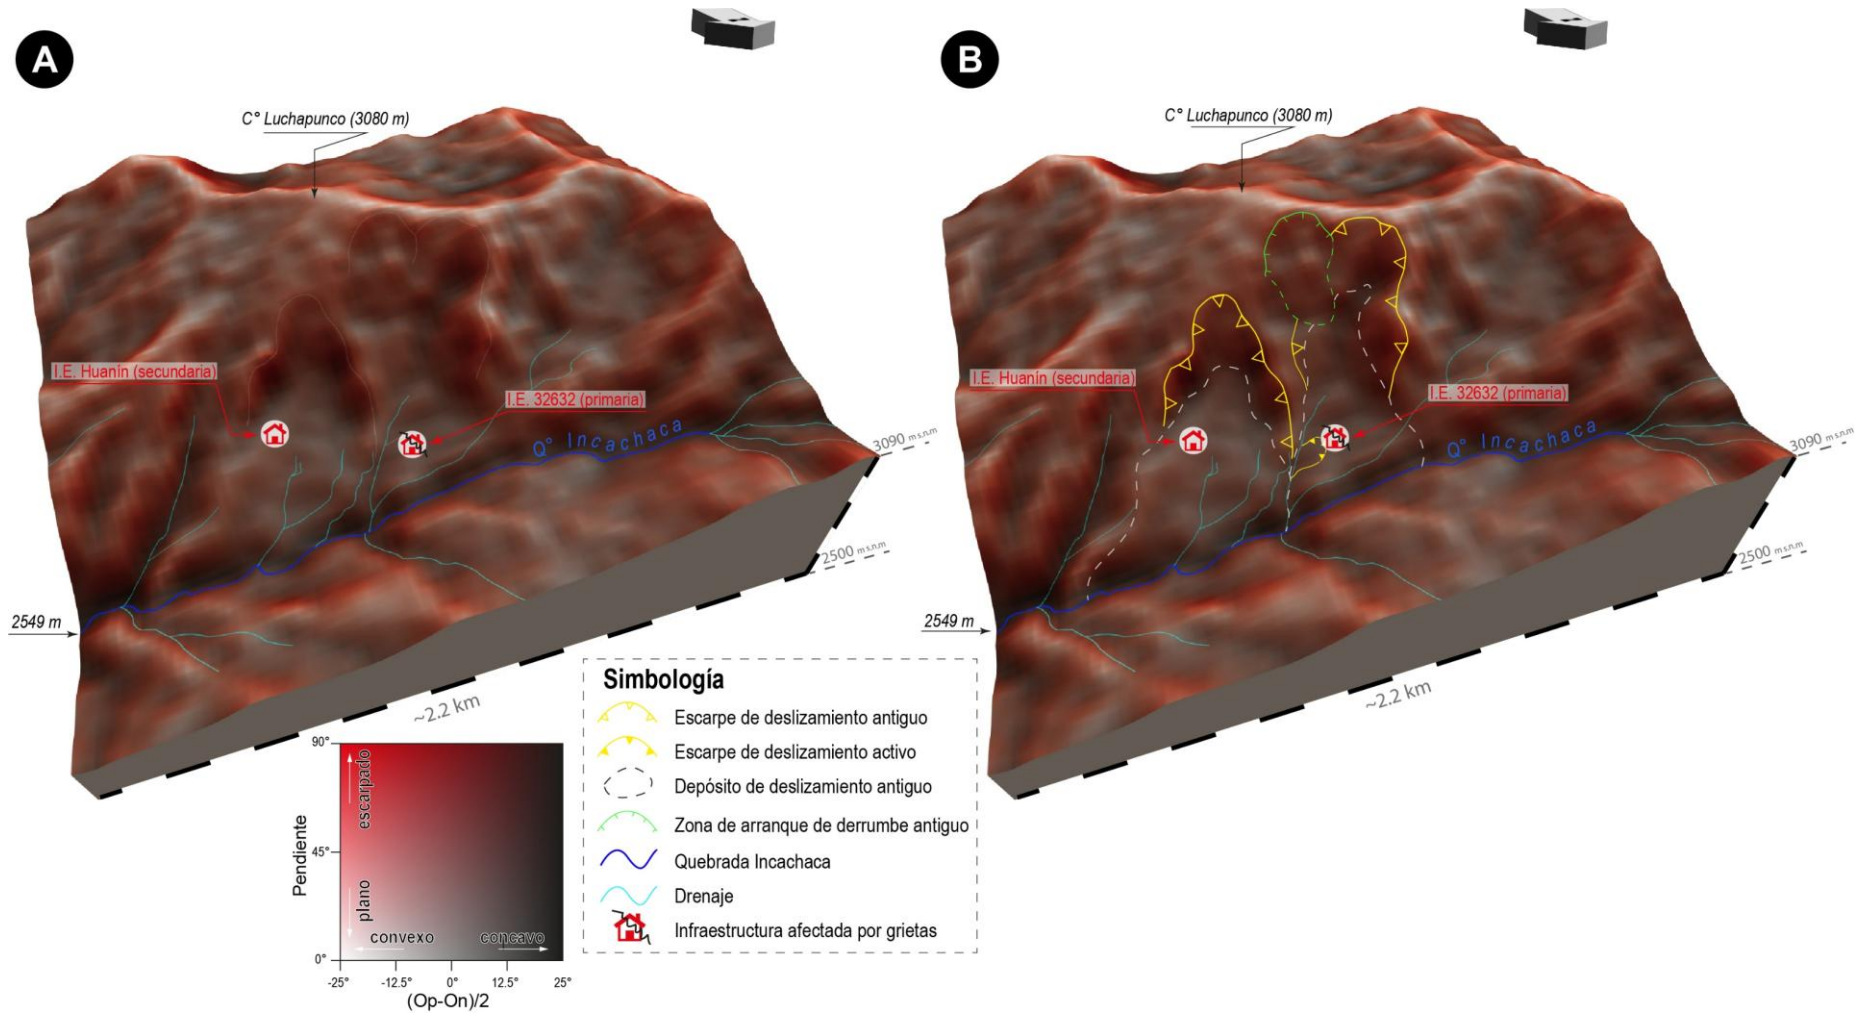
Figura 7. Block diagrams tridimensional donde se muestra los procesos de movimientos en masa en el sector Huanín. A) RRIM donde resalta las características morfológicas afectada por deslizamientos y derrumbes antiguos. B) RRIM donde se observa la traza de los escarpes de deslizamientos antiguos, donde se muestra la I.E. N°32632 afectada por agrietamiento relacionada a un deslizamiento activo.

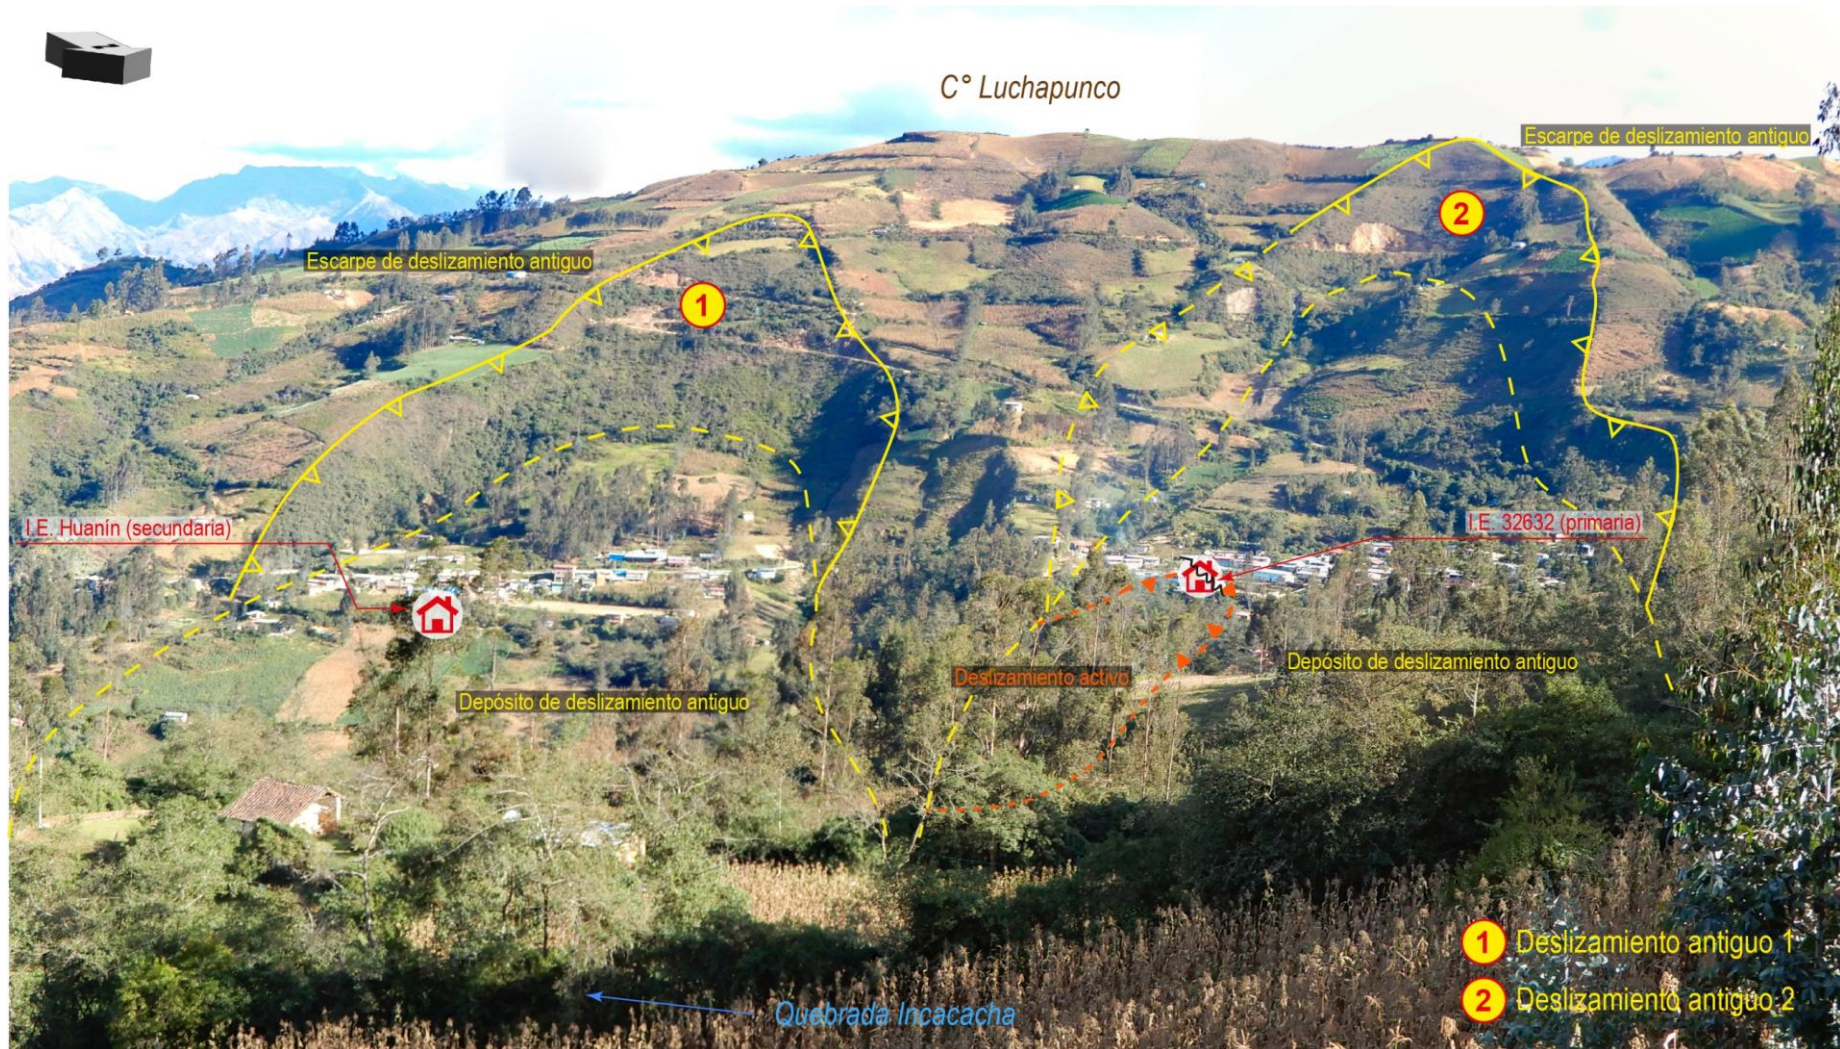
Figura 8. Procesos de eventos antiguos identificados en el sector Huanín. Nótese la población asentada sobre los depósitos de antiguos deslizamientos. Vista mirando al sur. Asimismo, se observa la I.E N32632 nivel primario se encuentra afectado por grietas de un deslizamiento activo.

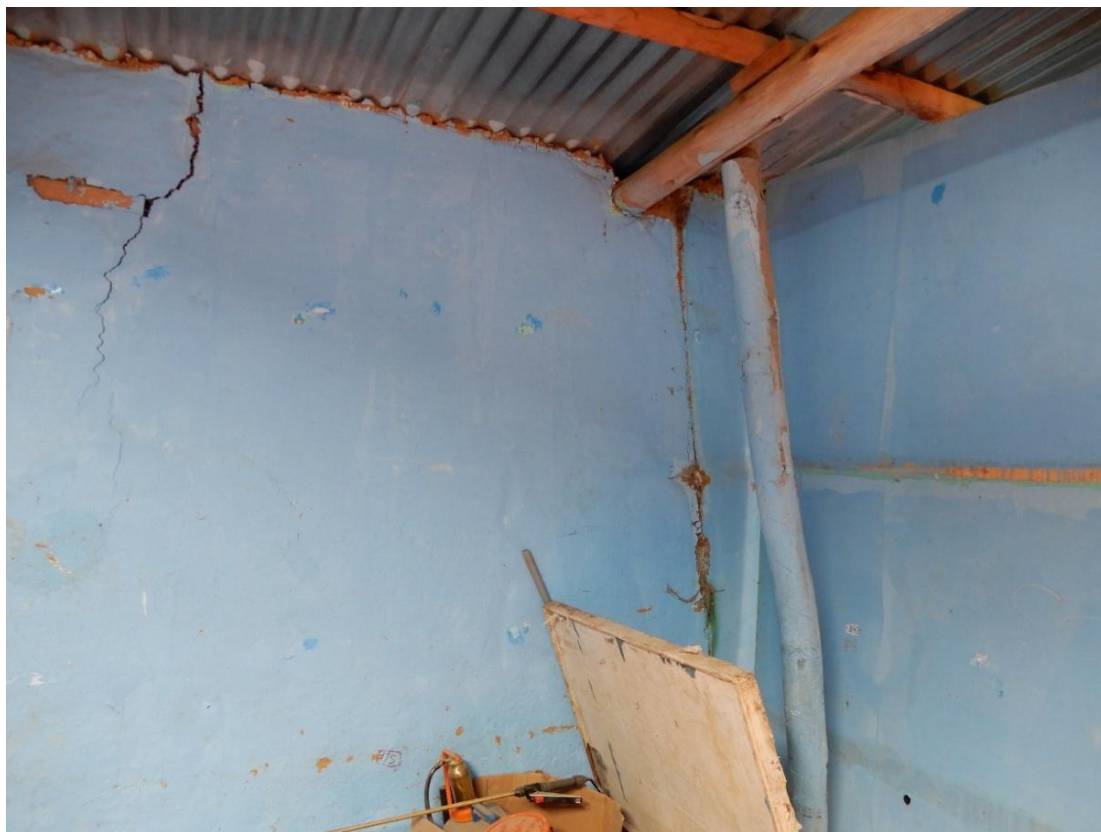
Fotografía 9. Fisuras en el parte superior izquierdo de la pared de una de las aulas de la I.E Huanín nivel secundario (386,218.95E; 8,905,667.90N m).

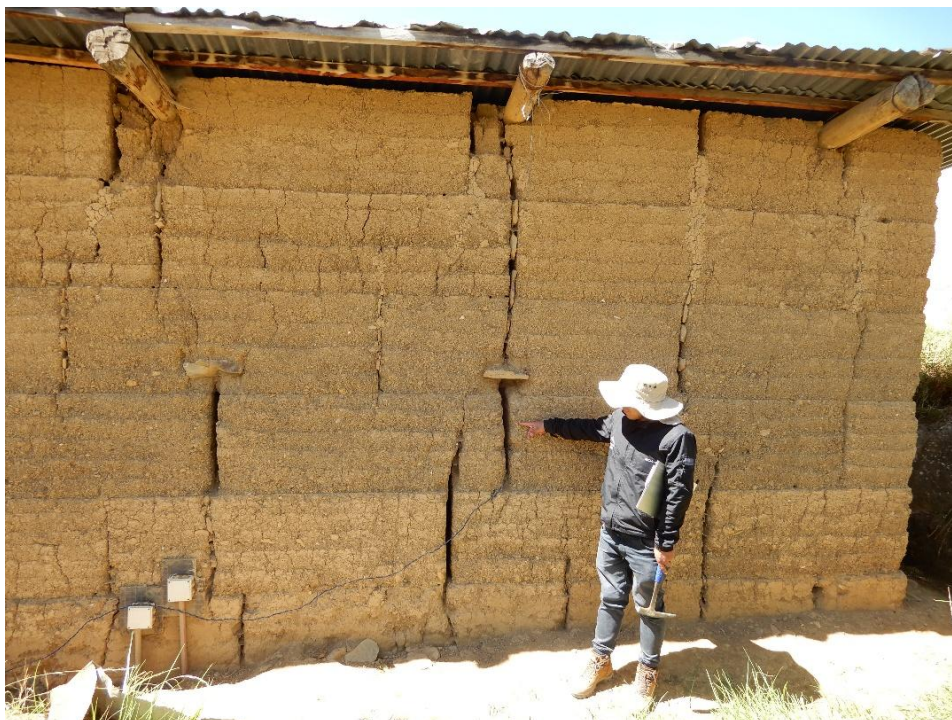
Fotografía 10. Fisuras en la pared posterior del aula, donde se aprecia grietas confinadas a una mala calidad de la construcción. Estas grietas no presentan continuidad y proyección hacia el terreno llano (386,212.22E 8,905,659.65N m).

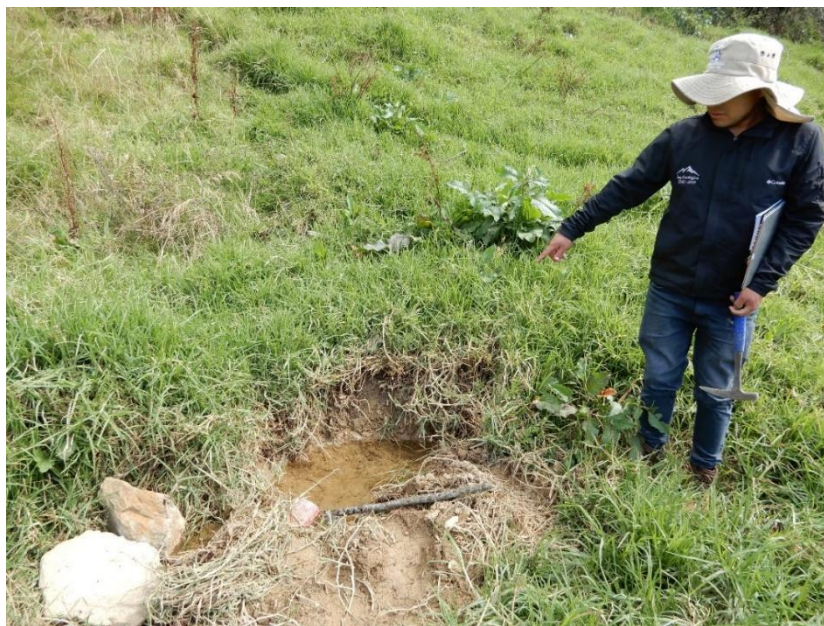
Fotografía 11. Surgencias de agua ubicados en el cuerpo principal del depósito del antiguo deslizamiento 1. Estos terrenos se hallan saturados que podrían intensificarse en épocas de precipitación y su relación con posibles reactivaciones por deslizamientos (386,136.69E 8,905,854.59N m).

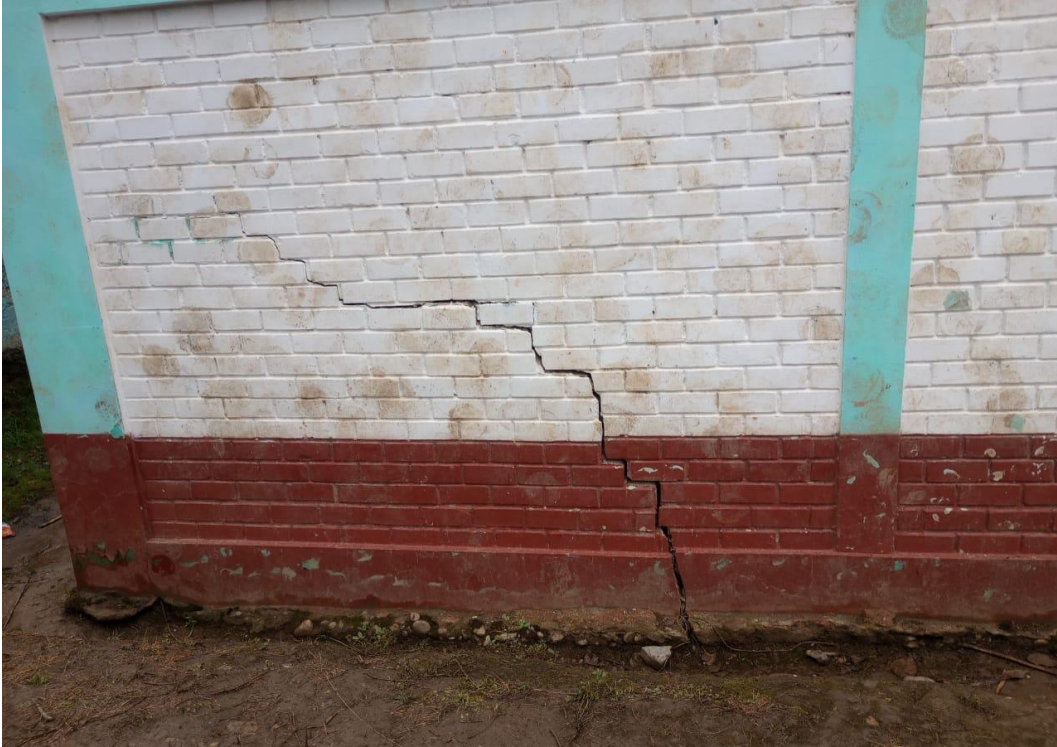
Fotografía 12. Deslizamiento en desarrollo que afecta el aula de la I.E 32632, manifestándose con grietas y fisuras que atraviesan la pared.

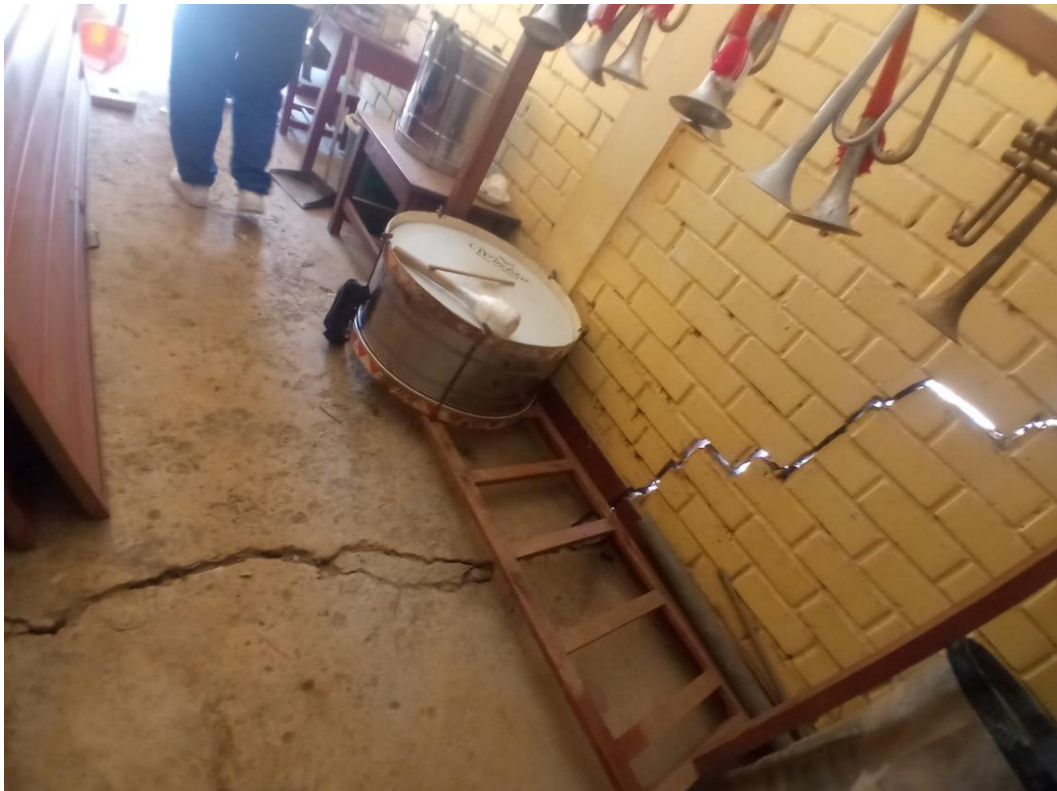
Fotografía 13. Grietas de tensión que atraviesa el almacén de la I.E 32362, lo que revelan deformaciones internas de la superficie, situadas en el cuerpo de un antiguo deslizamiento.

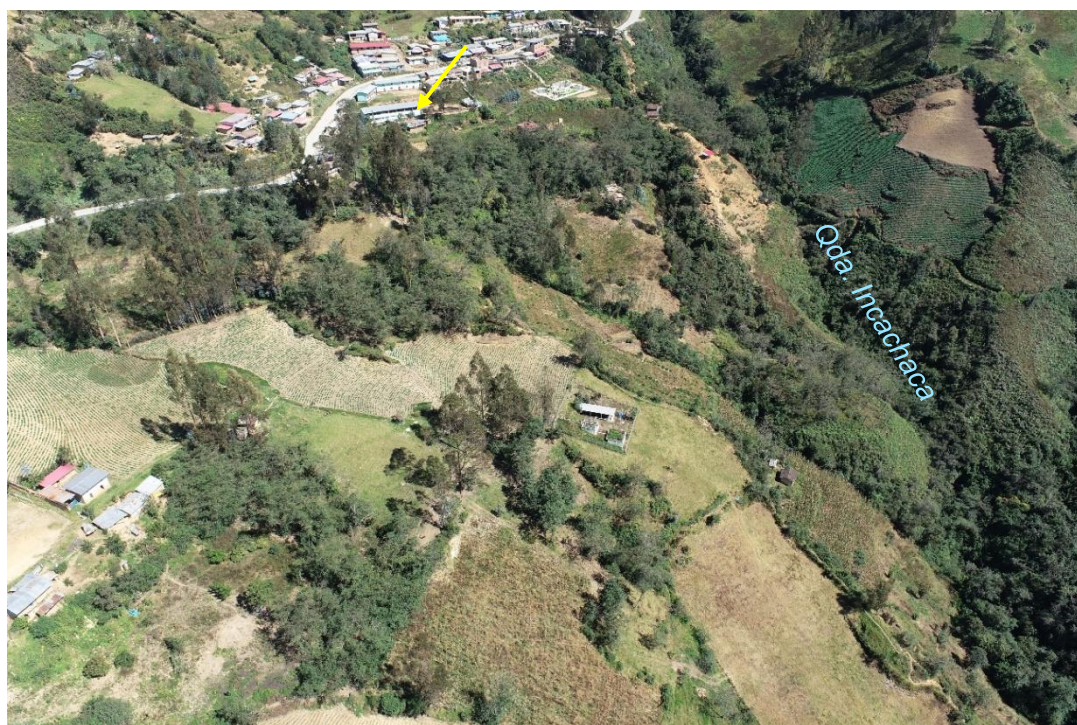
Fotografía 14. Relación de la pendiente como condicionante en el proceso de movimientos en masa en el sector Huanín, precisamente en la zona de la I.E 32632 (indica la flecha amarilla). Nótese la población asentada sobre una ladera proveniente de un antiguo deslizamiento. Vista aérea en dirección al noroeste.

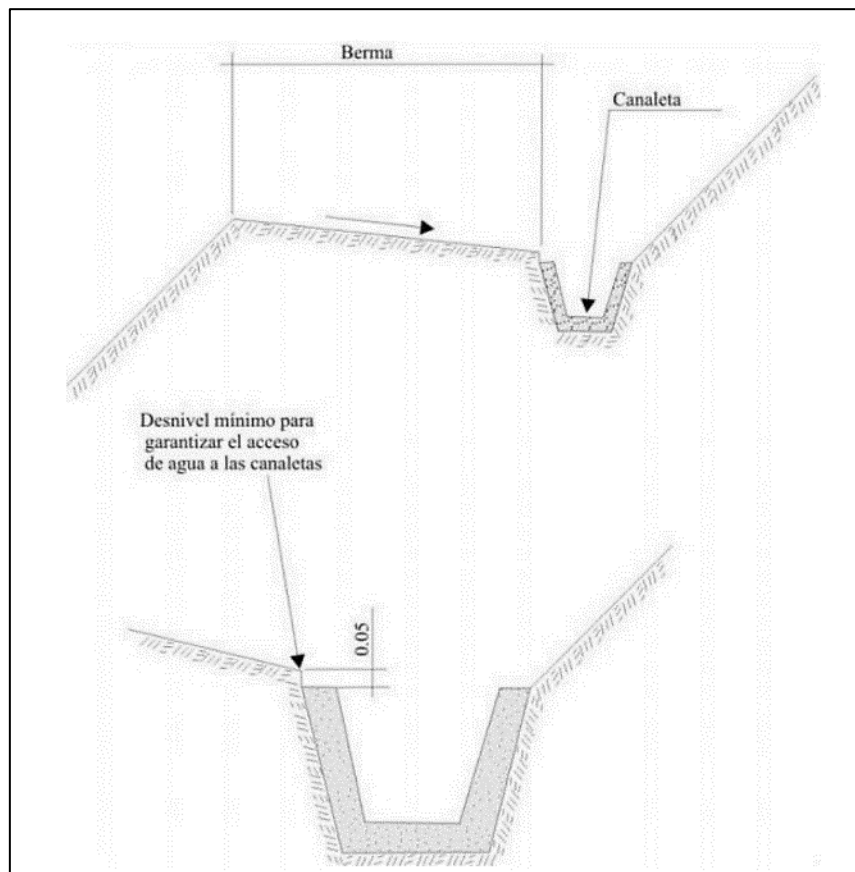
Figura 2.1. Detalle una canaleta de drenaje superficial (zanjas de coronación). Tomado de INGEMMET (2000).
