Instituto Geológico Minero
y Metalúrgico - INGEMMET

Riesgo Geológico en la Región Piura

Boletín N° 52 Serie C
Geodinámica e Ingeniería Geológica

Lima, Perú
2013

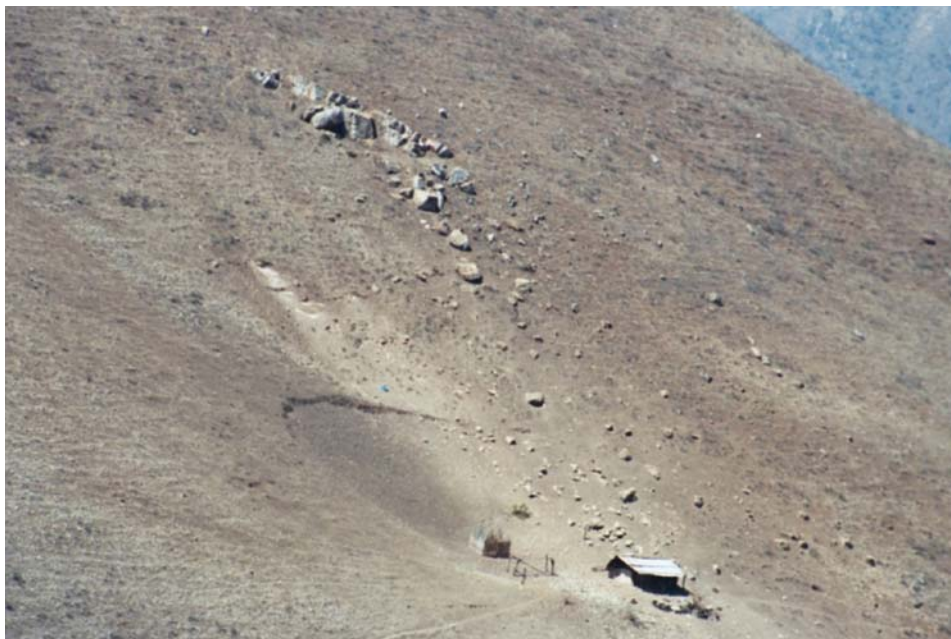
Fotografía 6.1 Caída de rocas sobre una vivienda ubicada en la trocha carrozable Ayabaca-Sausal, región Piura

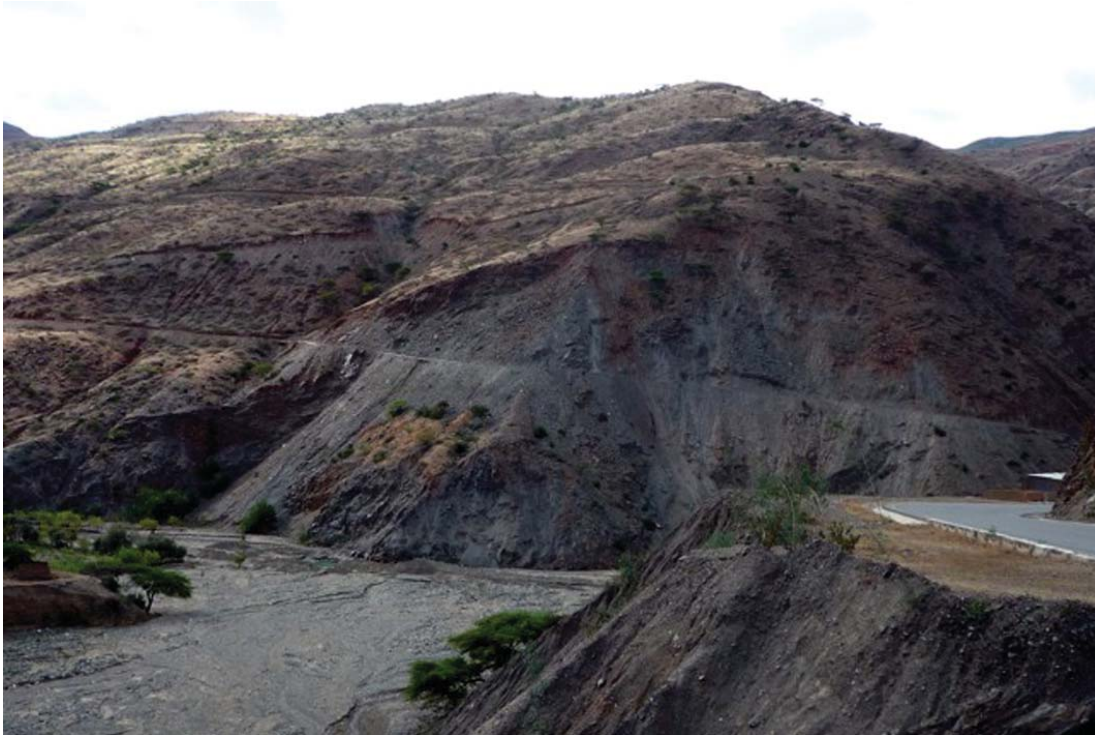
Fotografía 6.3 Derrumbes en carretera Nuevo Hualapampa-Huamaca a la altura del km 46+400 y el puente Huancabamba, región Piura

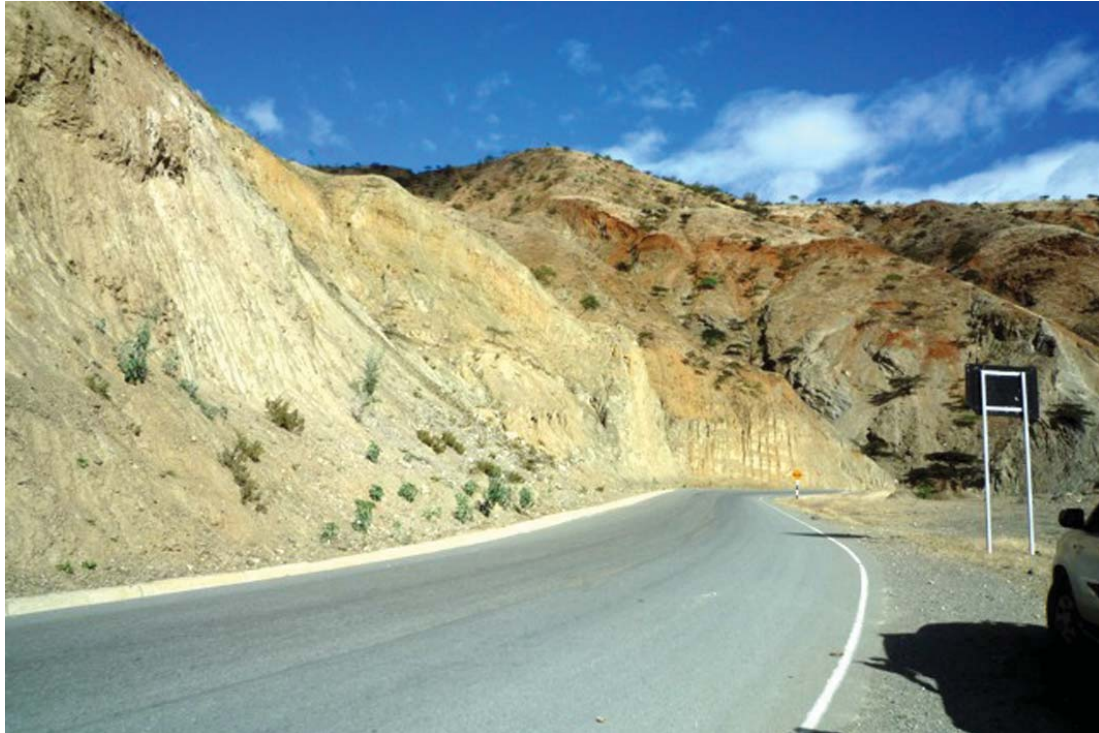
Fotografía 6.4 Derrumbes en carretera asfaltada Olmos-Jaén, a la altura del km 56+620, región Piura

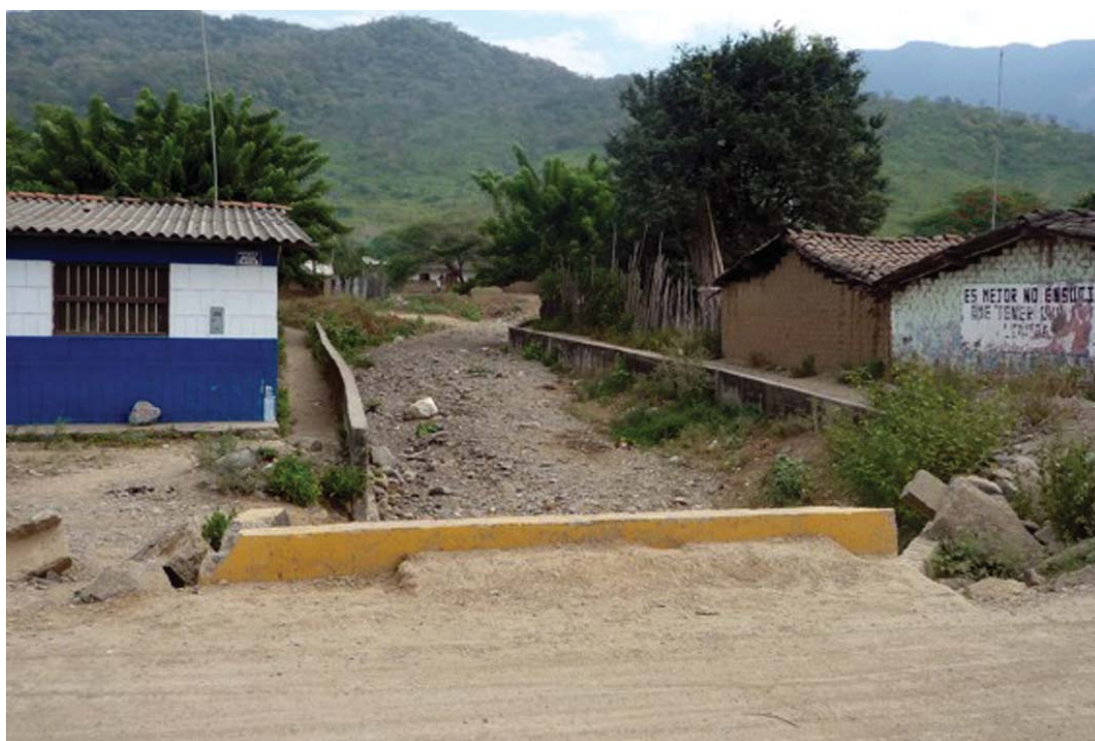
Fotografía 6.10 Flujo de detritos que se genera en periodos de El Niño y se encauzan por torrentera que cruza el poblado de Serrán; distrito de Salitral, provincia de Morropón

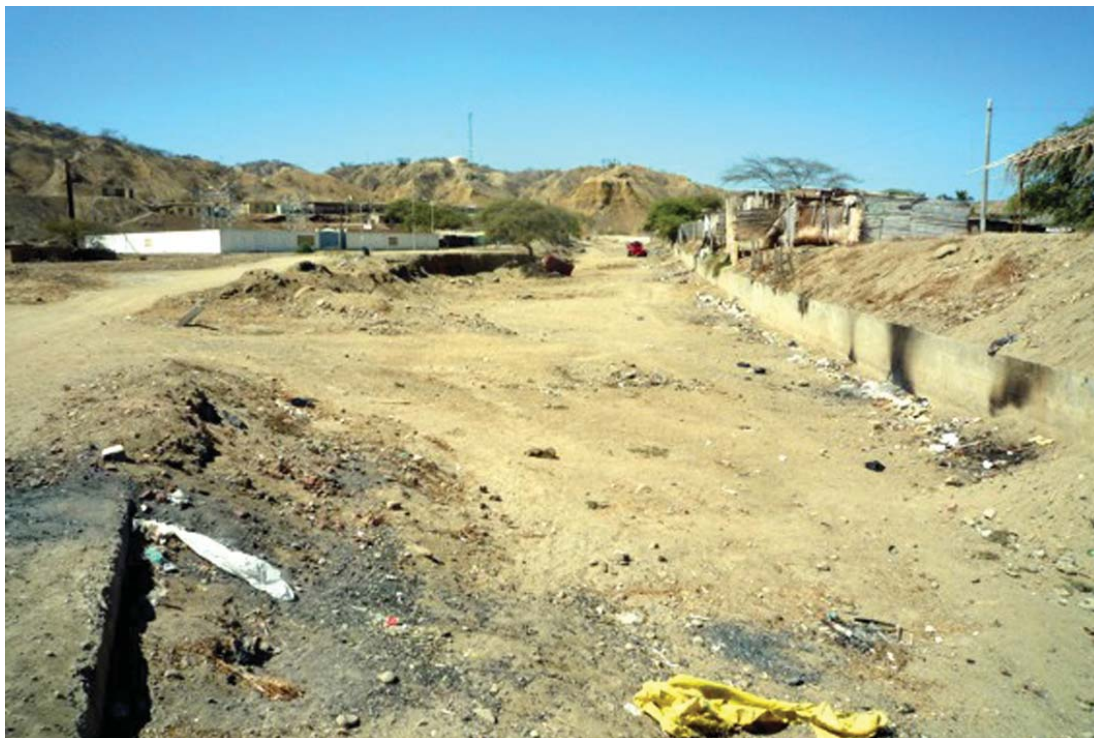
Fotografía 6.16 Flujo de lodo en quebrada Camal, se ha colocado un muro de contención en la margen izquierda para evitar erosión fluvial. Distrito de Mancora, provincia de Talara

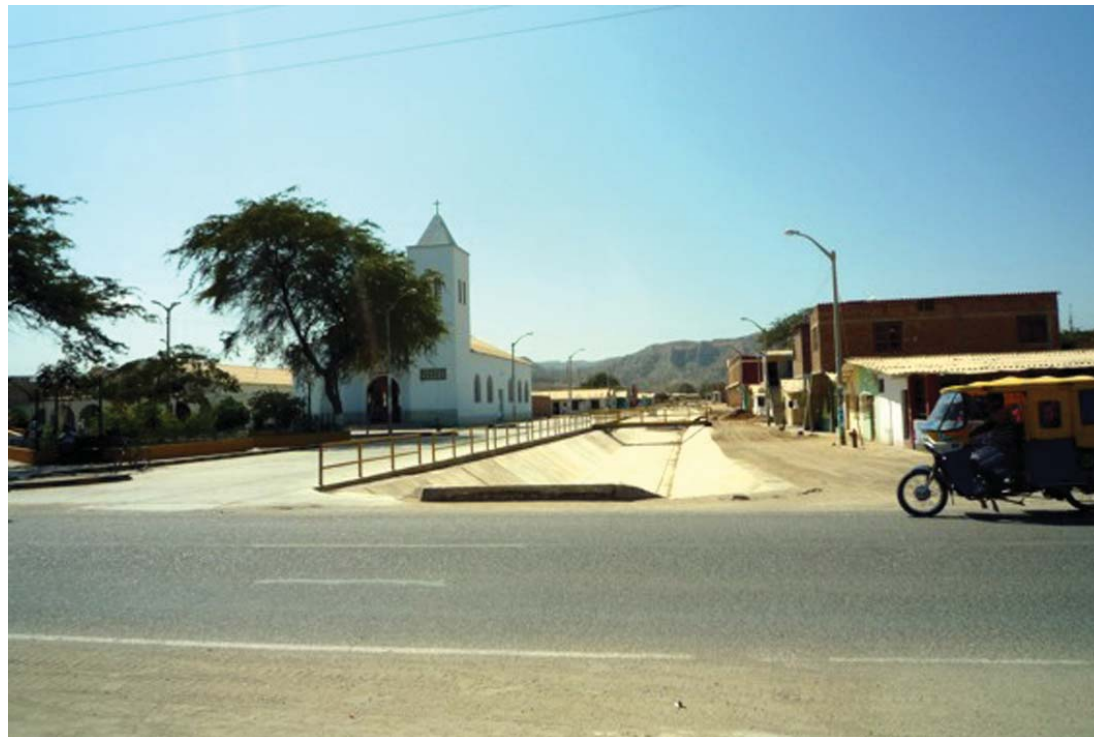
Fotografía 6.17 Zona donde se tienen flujos de lodo que discurren por torrenteras que desembocan en quebrada, que en su recorrido intersecta al poblado de Los Organos. Distrito de Los Órganos, provincia de Talara

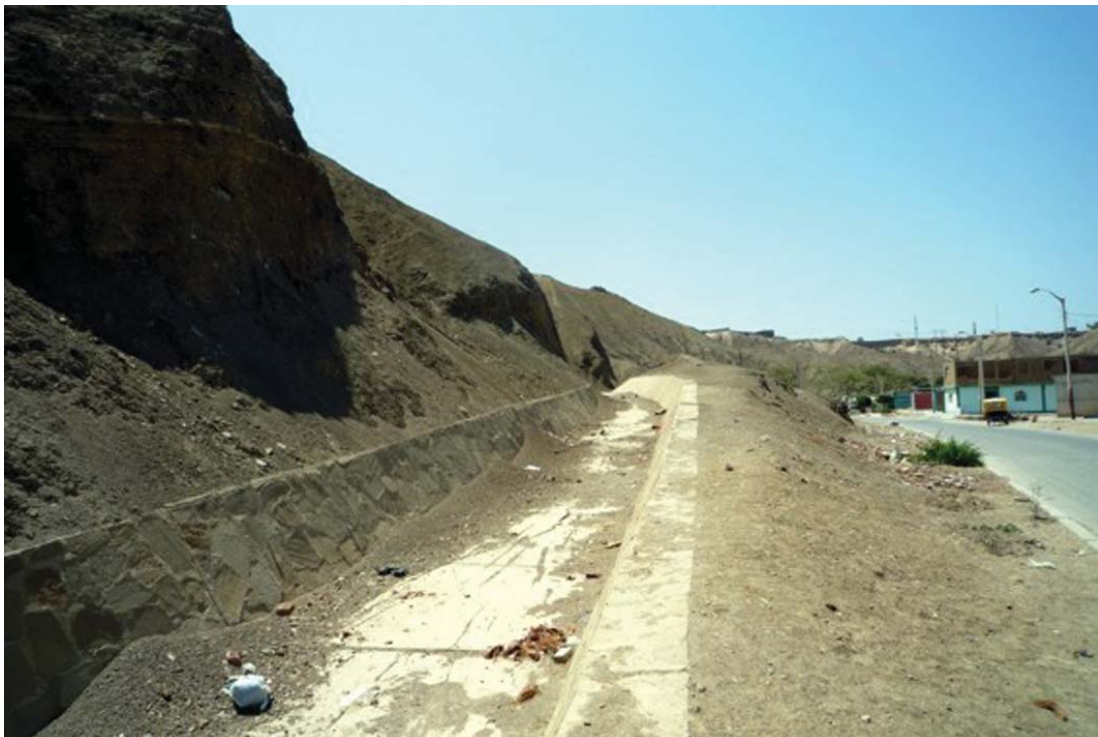
Fotografía 6.19 Urb. James Store, zona donde se producen flujos de lodo de forma excepcional, las torrenteras han sido canalizadas. Distrito de Pariñas, provincia de Talara

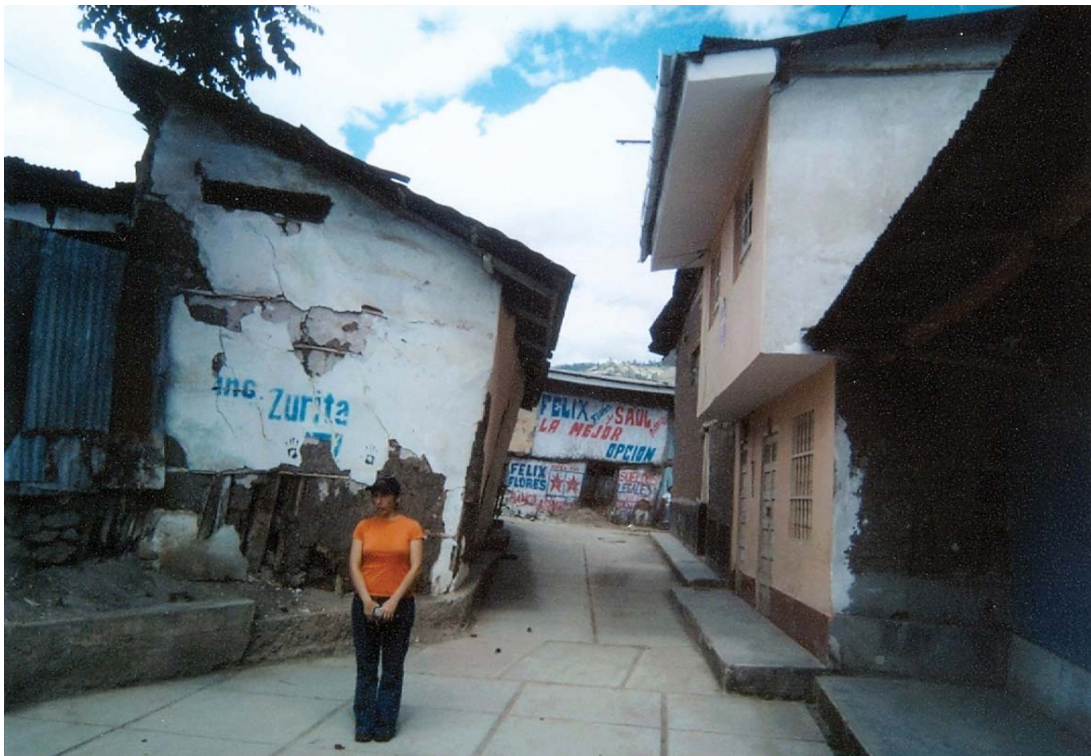
Fotografía 6.21 Ciudad de Huancabamba, afectado por flujo de tierra activo, el cual produce agrietamiento e inclinación de las paredes de las viviendas, también deformación y asentamientos en las pistas

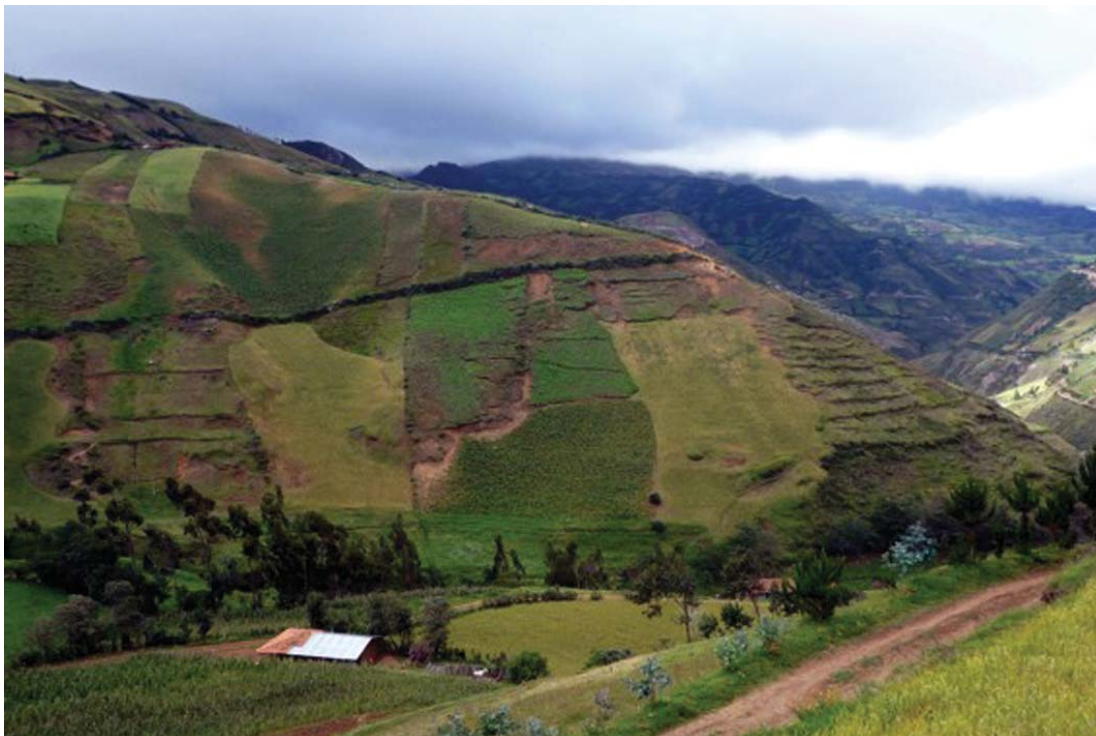
Fotografía 6.25 Reptación de suelos en los sectores de Pajonal y Botonal, se produce desgarramiento de cobertura vegetal, saltos y discontinuidades. Distrito y provincia de Huancabamba

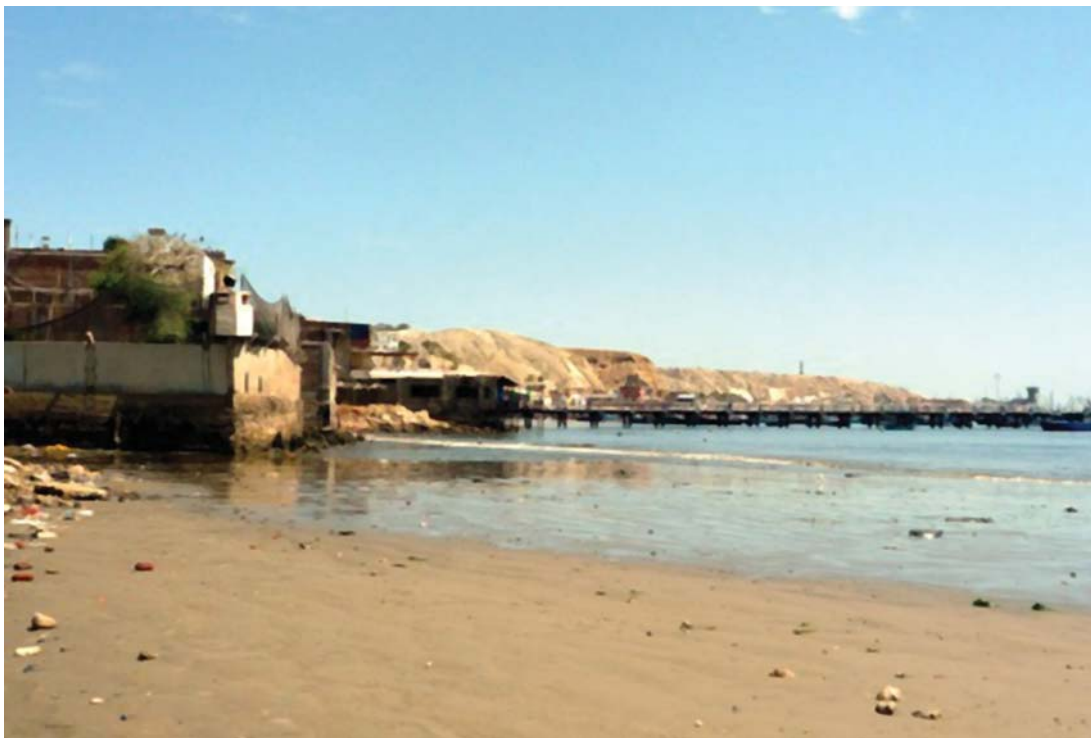
Fotografía 6.33 Puerto de Paita, erosión marina afecta estructuras del muelle y viviendas que se encuentran a pocos metros del mar, distrito y provincia de Paita.

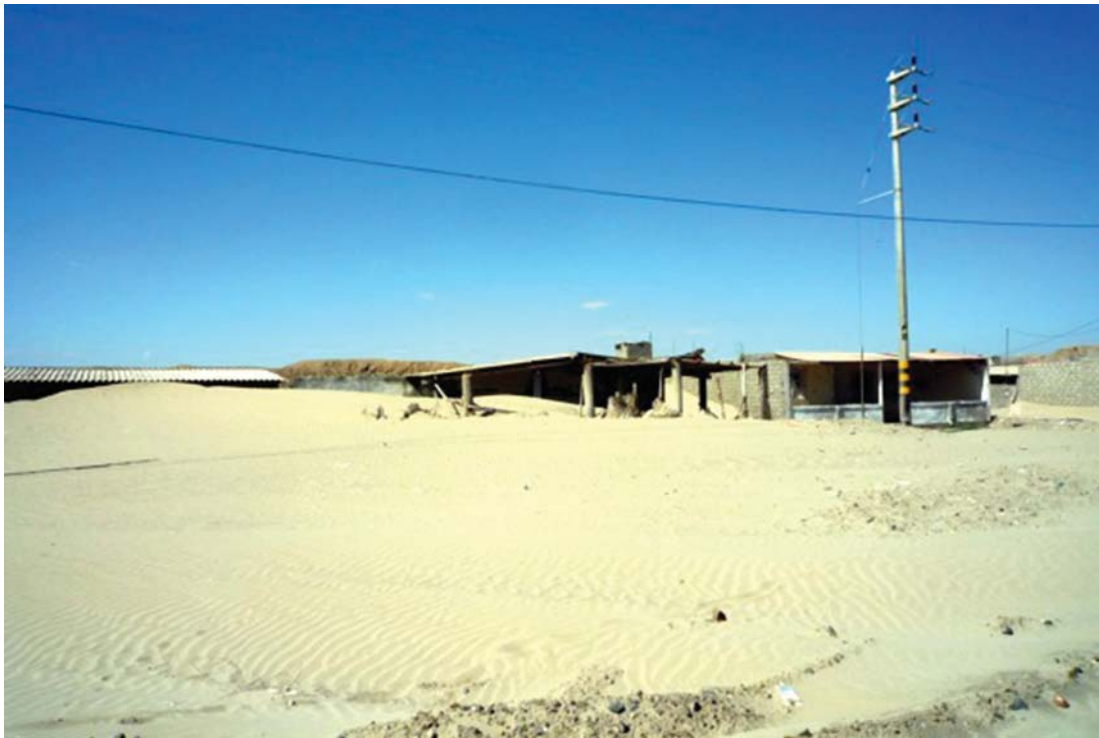
Fotografía 6.35 Sector Playa Cangrejos, campo de dunas de 3 m de altura, que invaden viviendas, veredas, postes de transmisión eléctrica y carretera de acceso a la playa. Distrito y provincia de Paita

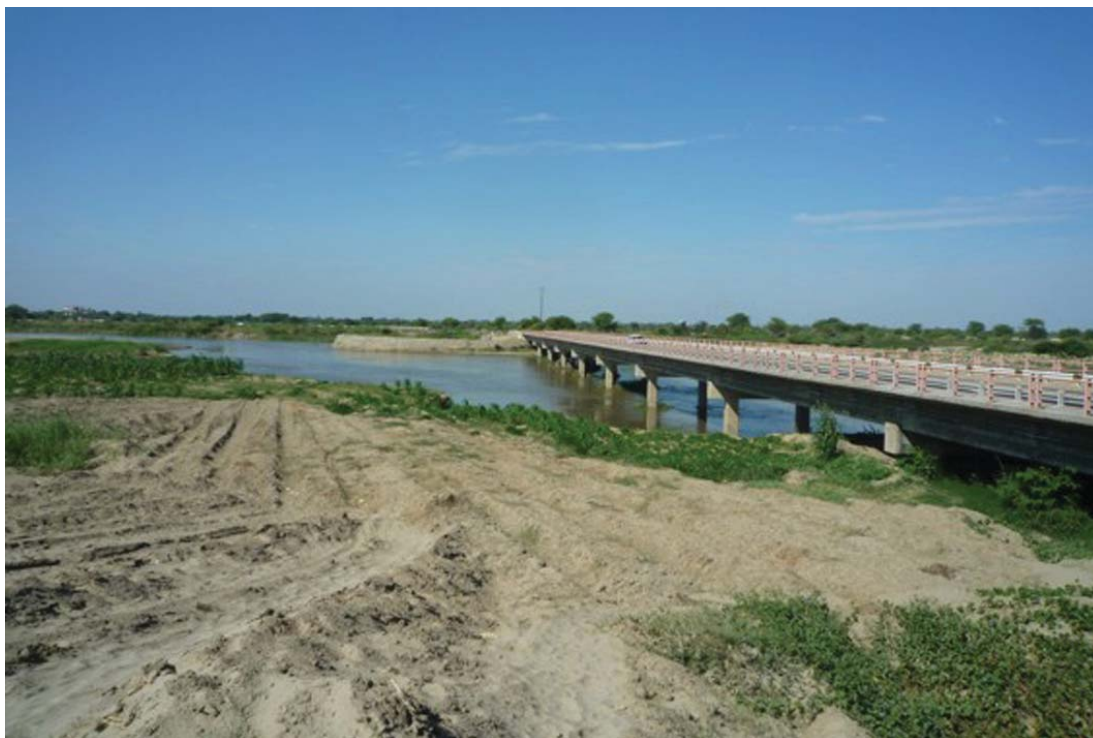
Fotografía 6.38 Puente Independencia, vista aguas arriba. En su margen izquierda se han colocado espigones y gaviones para controlar la erosión

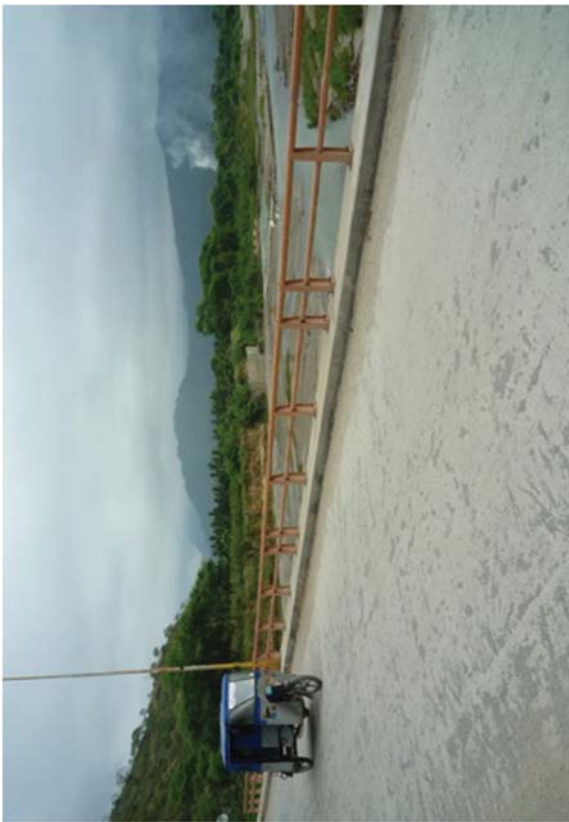
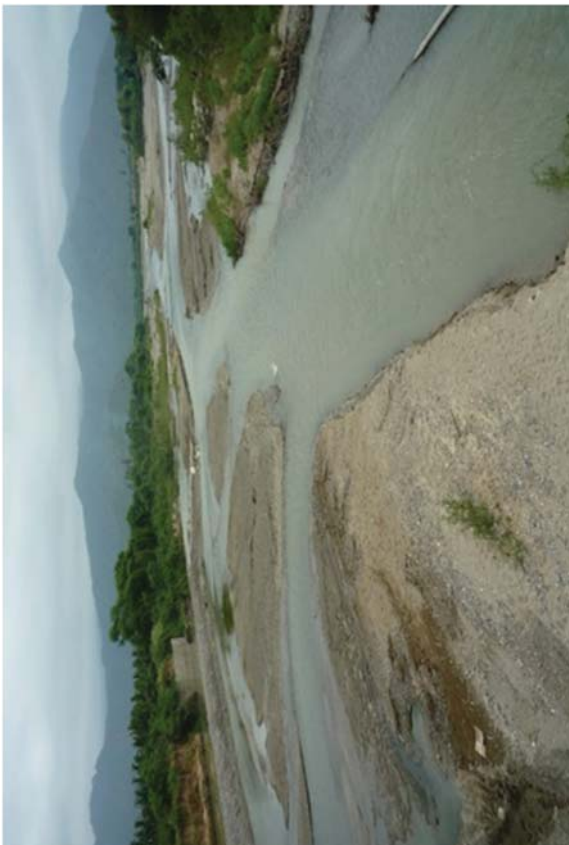
Fotografía 6.50 a y b Puente Salitral, se observa el valle amplio, con procesos de erosión en ambas márgenes

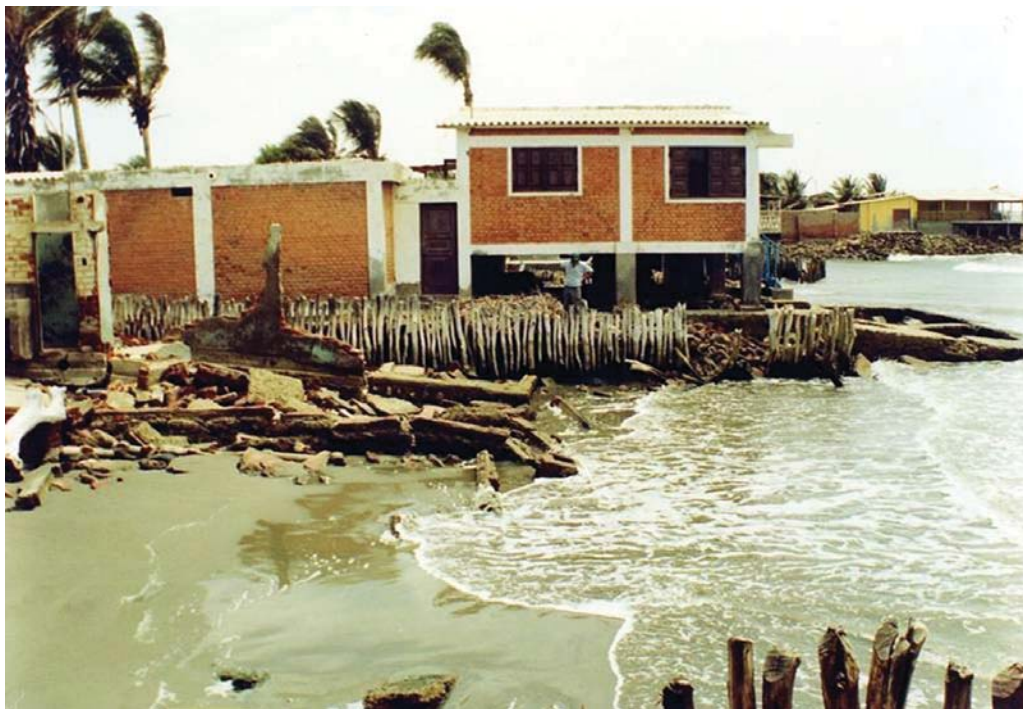
Fotografía 6.51 Procesos de erosión marina que afecta viviendas en La Esmeralda del distrito de Colán, provincia de Paita

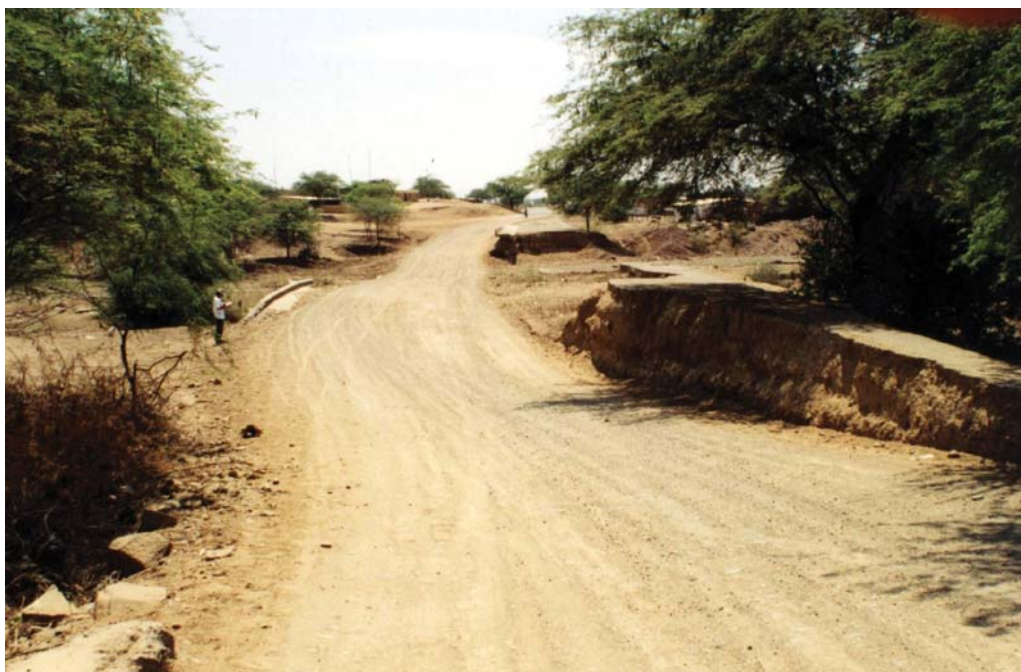
Fotografía 6.85 Carretera Sullana – Lancones afectada por flujos de lodo y huaicos en varios tramos, donde se ha perdido la plataforma asfaltada y las alcantarilladas. Se han tenido que realizar variantes
