**PROGRAMA PRESUPUESTAL 068 REDUCCIÓN DE VULNERABILIDAD
Y ATENCIÓN DE EMERGENCIAS POR DESASTRES**

IDENTIFICACIÓN DE ZONAS VULNERABLES ANTE INUNDACIONES EN RÍOS Y QUEBRADAS 2016

Lima, Octubre 2016

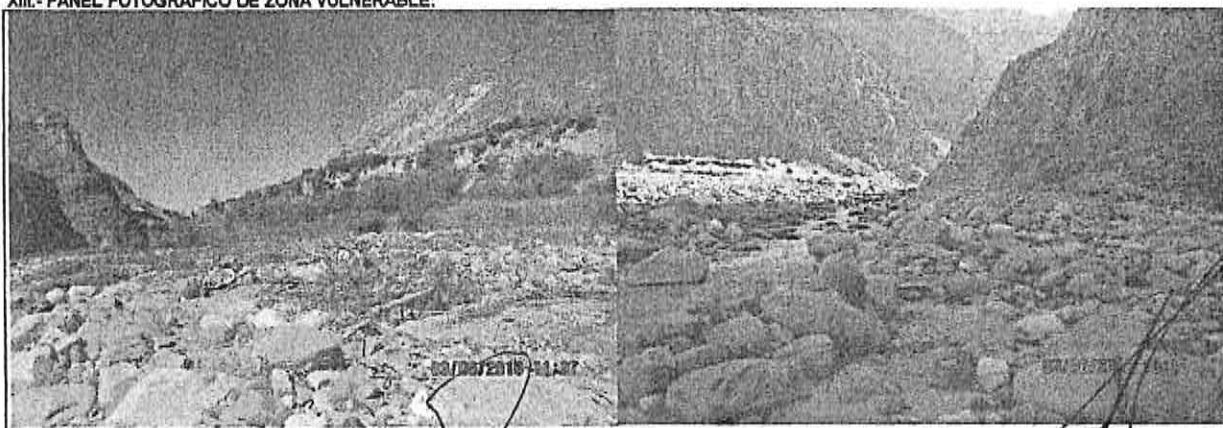
XIII.- PANEL FOTOGRAFICO DE ZONA VULNERABLE:

4.3.- DESCRIPCION DEL EVENTO Y DAÑOS OCURRIDOS:
SE HA VISTO AFECTADA LAS AREAS AGRICOLAS INUNDADAS Y RECORTADAS POR SOCAVACION Y DESBORDE DEL RIO TAMBO, QUE HA INTERRUMPIDO Y DESTRUYO LA INFRAESTRUCTURA DE RIEGO COMO CAPTACIONES Y CANALES PRINCIPALES.

X.- PROPUESTA TECNICA:
LA PROPUESTA PLANTEADA ES ENCAUSAR Y DESCOLMATACION DE LOS SEDIMENTOS COLMATADOS EN EL EJE DEL RIO ENTRE LAS COORDENADAS DE ESTE: 304920.00 NORTE: 8183544.00 HASTA ESTE: 305755.00 NORTE: 8182071.00 CON UNA LONGITUD 3.59 KM Y ALINEAR EL MISMO TRAMO PARA QUE NO SE GENERE LAS CURVATURAS PRONUNCIADAS LO CUAL HA PROVOCADO SOCAVACION Y DESBORDE.

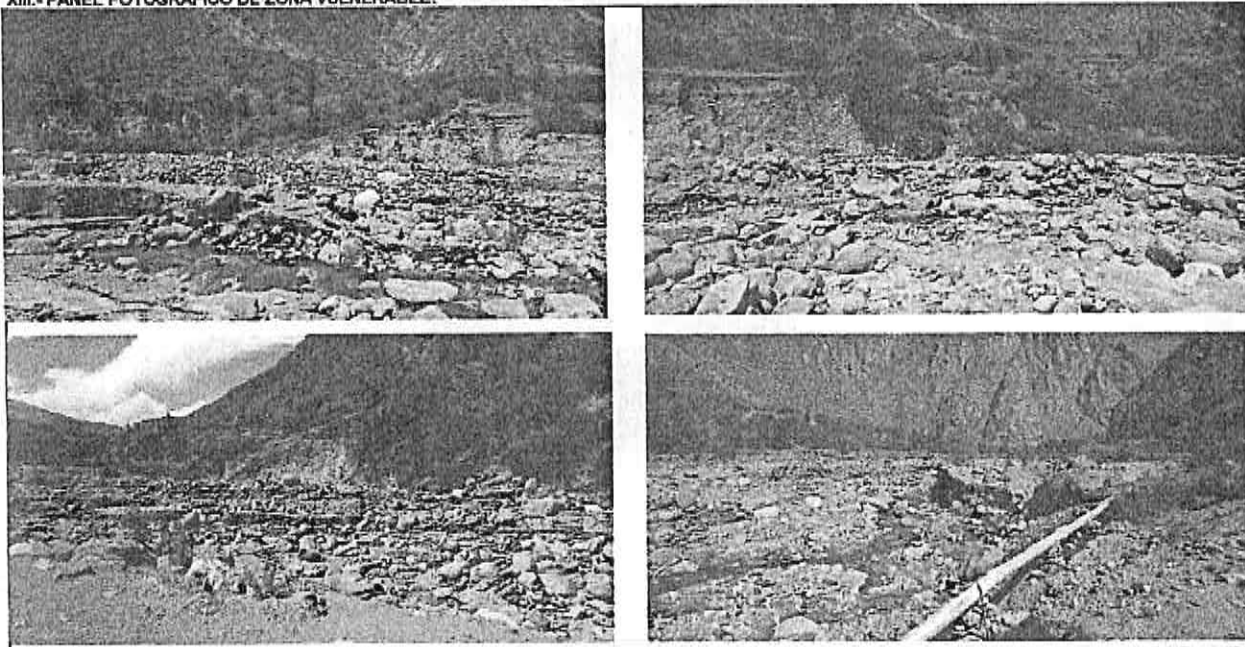
XIII.- PANEL FOTOGRAFICO DE ZONA VULNERABLE:

4.3.- DESCRIPCION DEL EVENTO Y DAÑOS OCURRIDOS:
SE HA VISTO AFECTADA LAS AREAS AGRICOLAS INUNDADAS Y RECORTADAS POR SOCAVACION DE TALUD DEL CAUCE DEL RIO TAMBO, QUE HA INTERRUPTIDO Y DESTRUYO LA INFRAESTRUCTURA DE RIEGO COMO CAPTACIONES Y CANALES PRINCIPALES.

X.- PROPUESTA TECNICA:
LA PROPUESTA PLANTEADA ES ENCAUSAR Y DESCOLMATACION DE LOS SEDIMENTOS COLMATADOS EN EL EJE DEL RIO ENTRE LAS COORDENADAS DE ESTE: 304920.00 NORTE: 8183544.00 HASTA ESTE: 305755.00 NORTE: 8182071.00 CON UNA LONGITUD 3.59 KM Y ALINEAR EL MISMO TRAMO PARA QUE NO SE GENERE LAS CURVATURAS PRONUNCIADAS LO CUAL HA PROVOCADO SOCAVACION Y DESBORDE.

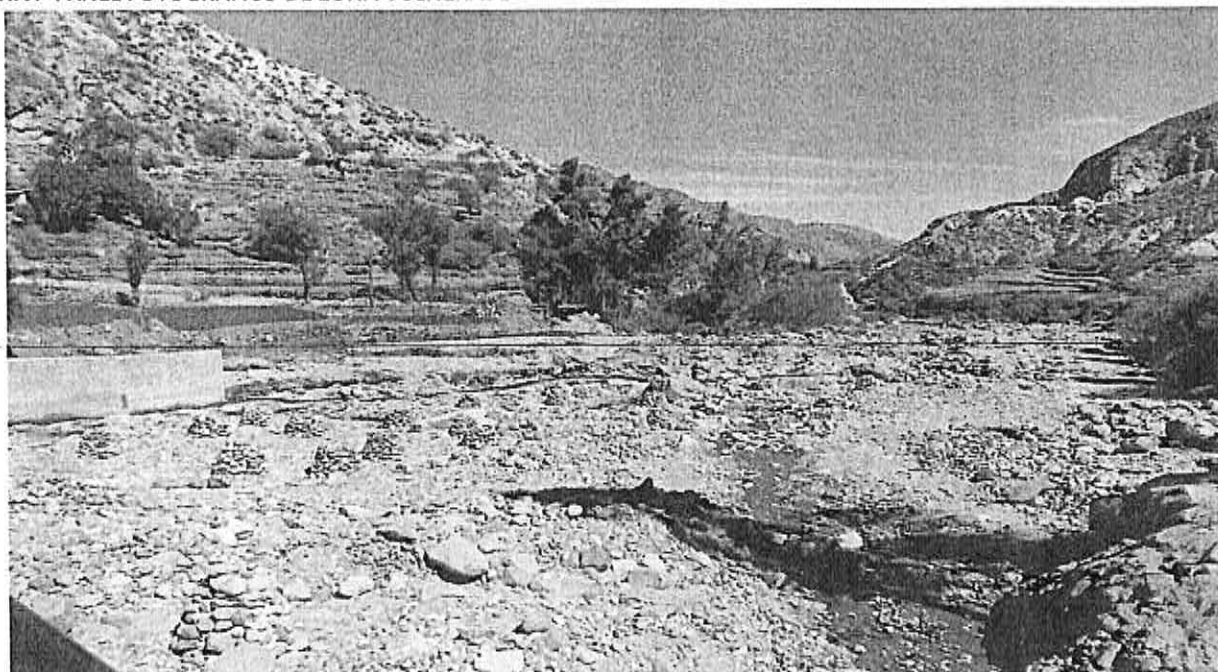
XIV.- PANEL FOTOGRAFICO DE ZONA VULNERABLE:

Las avenidas producidas en el río Putina, los meses de febrero del 2015 alcanzaron picos de 40 m³/s y febrero del 2016 alcanzaron picos de 35 m³/s, de manera intempestiva, ocasionaron el colapso de las defensas existentes en el tramo (enrocados y caballos de palos), así como el socavamiento de la vía de acceso, afectando predios de cultivo aledaños que sufrieron pérdida de área de cultivo e inundación; ya que las avenidas ordinarias están estimadas en caudales de 20 m³/s.

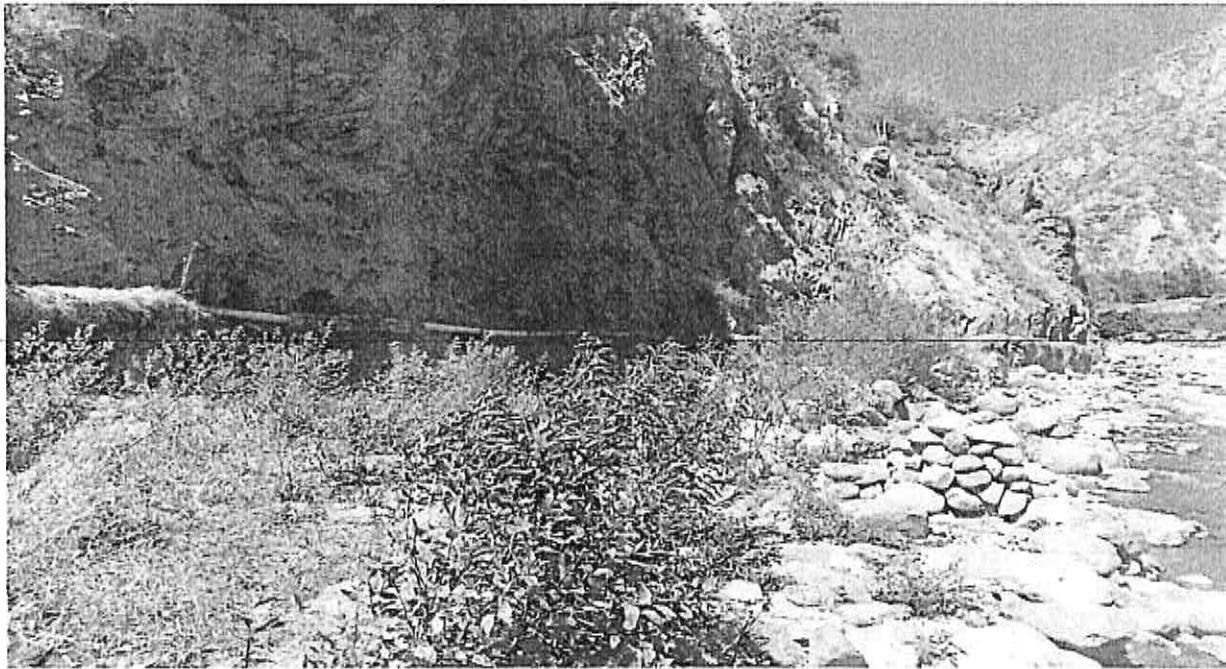
XIV.- PANEL FOTOGRAFICO DE ZONA VULNERABLE:

Las avenidas producidas en el río Putina, los meses de febrero del 2015 alcanzaron picos de 40 m³/s y febrero del 2016 alcanzaron picos de 35 m³/s, de manera intempestiva, ocasionaron el colapso de las defensas existentes en el tramo (entrocados y caballos de palos), así como el socavamiento de la vía de acceso, afectando predios de cultivo aledaños que sufrieron pérdida de área de cultivo e inundación; ya que las avenidas ordinarias están estimadas en caudales de 20 m³/s.

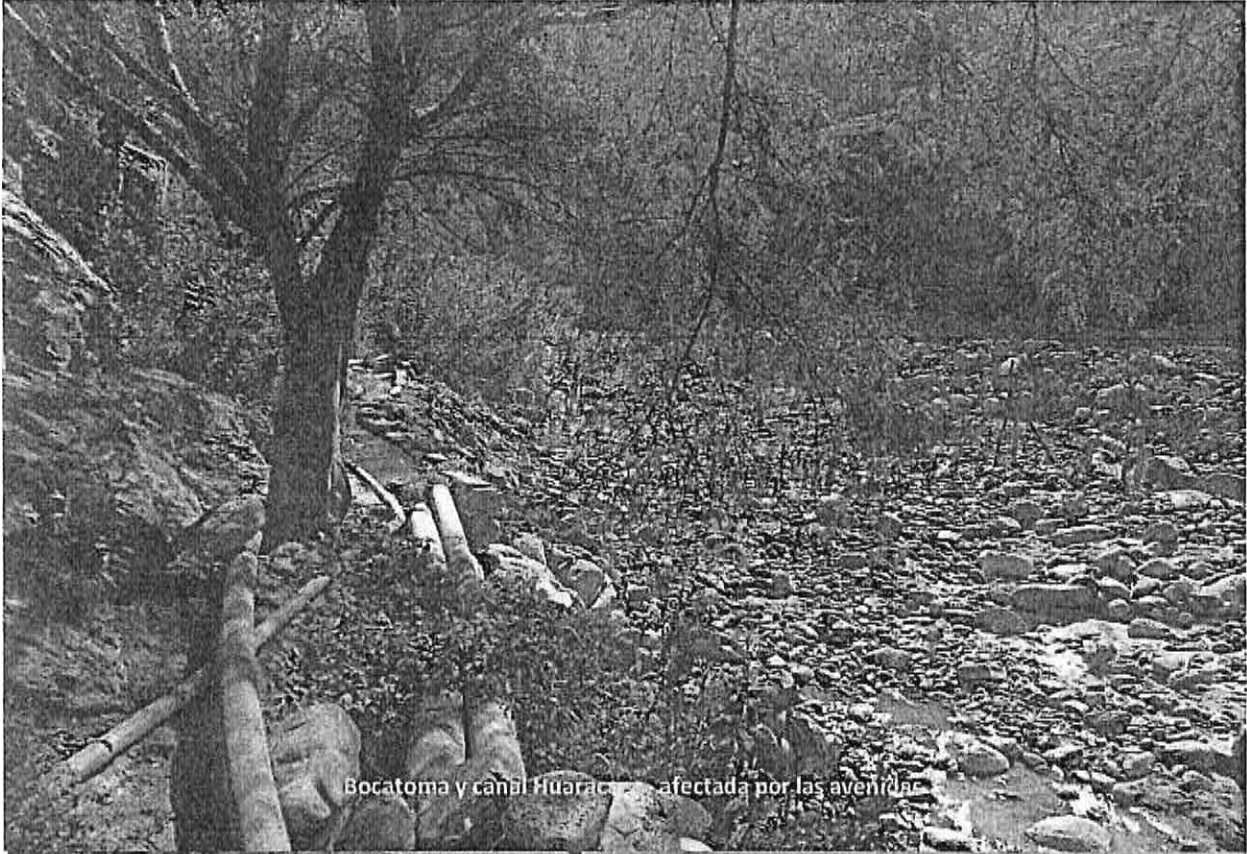
Bocatoma y canal Huaraca, afectada por las avenidas

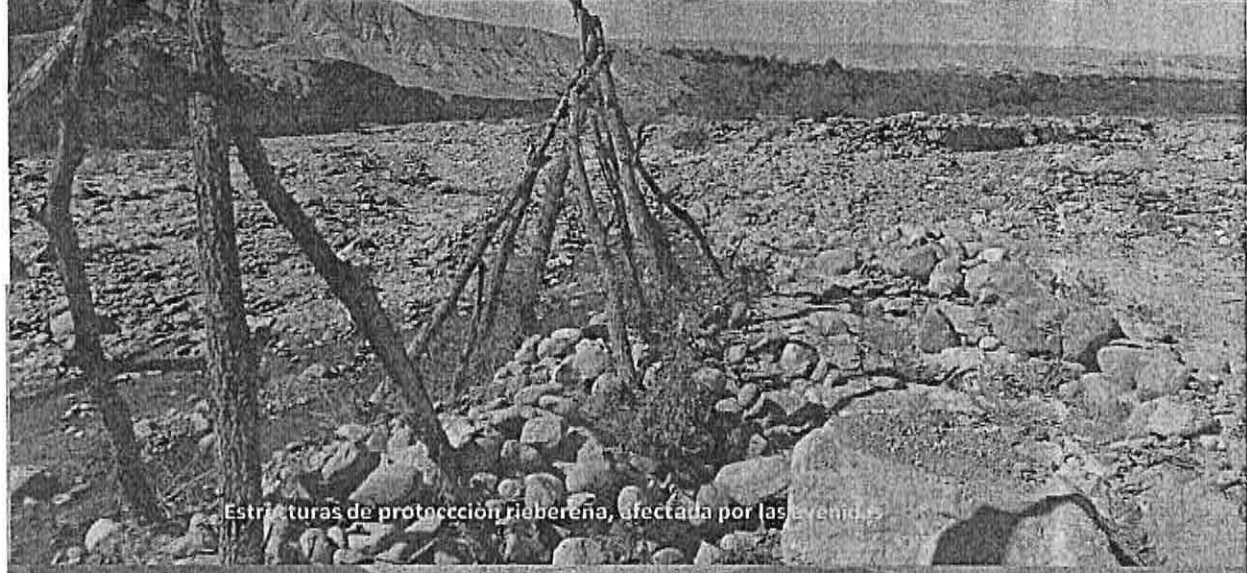
Estructuras de protección ribereña, afectada por las avenidas

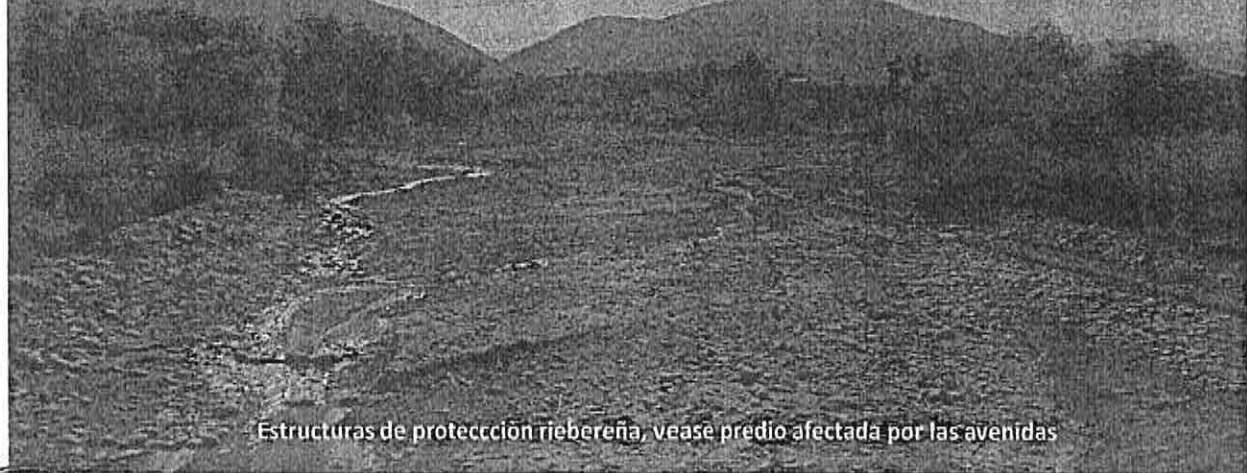
Estructuras de protección ribereña, vease predio afectada por las avenidas

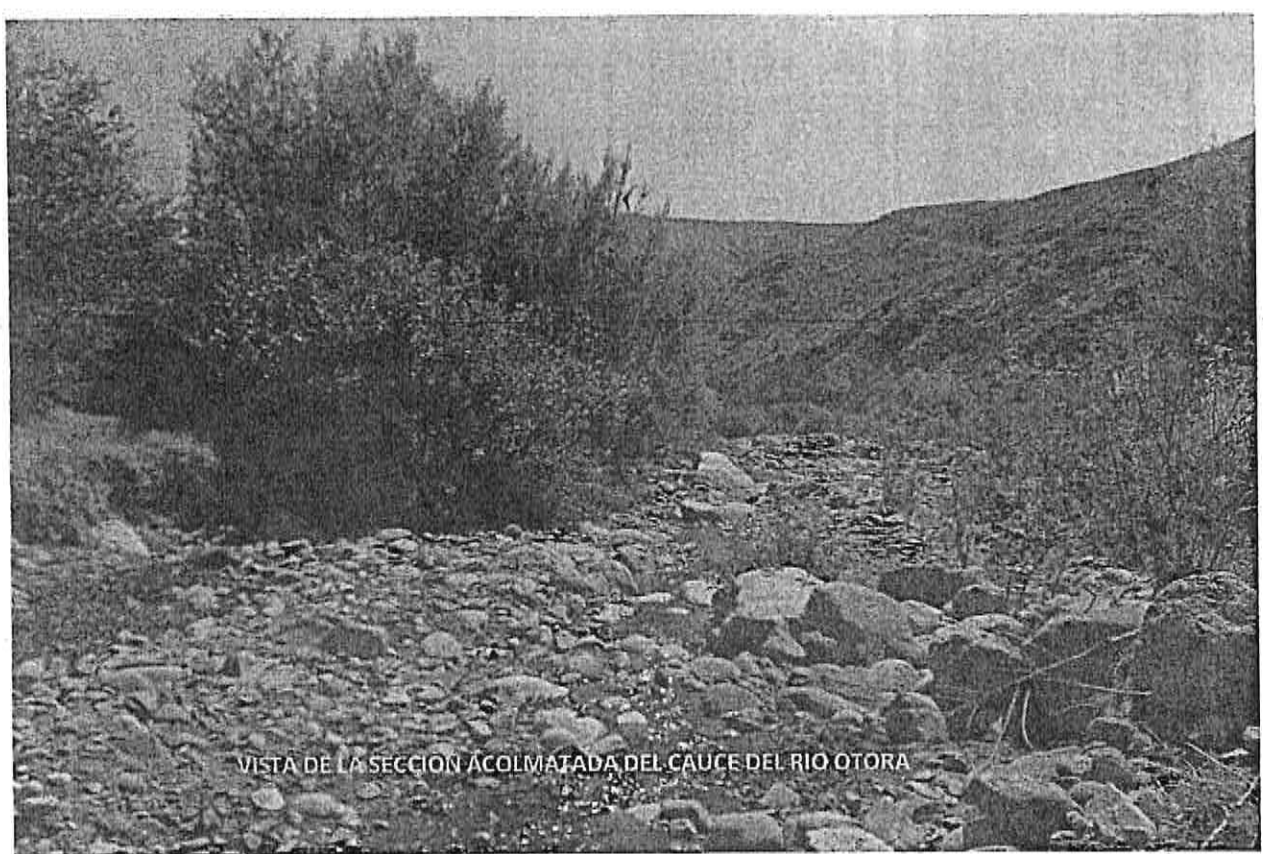
VISTA DE LA SECCION ACOLMATADA DEL CAUCE DEL RIO OTORA

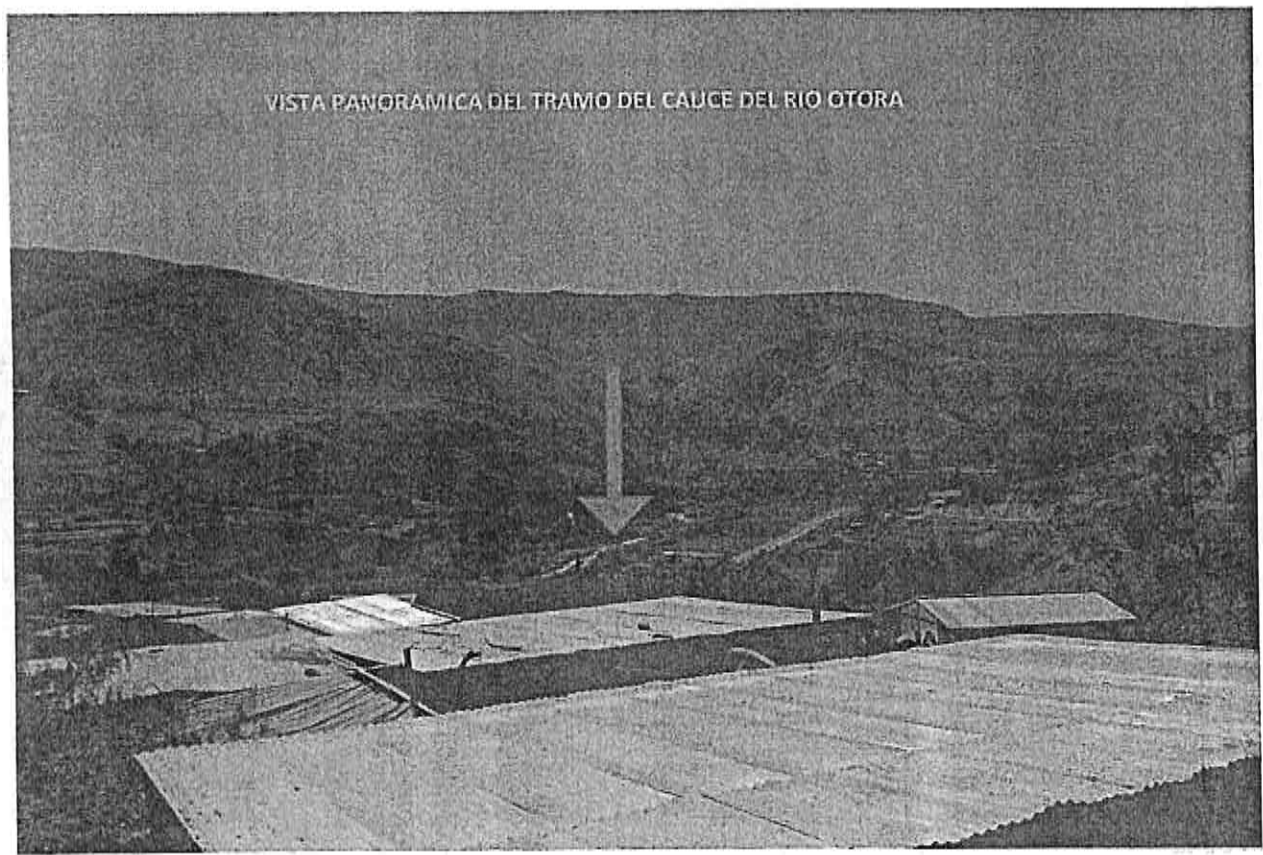
VISTA PANORAMICA DEL TRAMO DEL CAUCE DEL RIO OTORA
