Informe Técnico N° A 6773

EVALUACIÓN DE PELIGROS GEOLÓGICOS DE LA ZONA DE REUBICACIÓN DE MACA "PB5-MAJES"

Región Arequipa
Provincia de Caylloma
Distrito de Majes

SEPTIEMBRE
2017

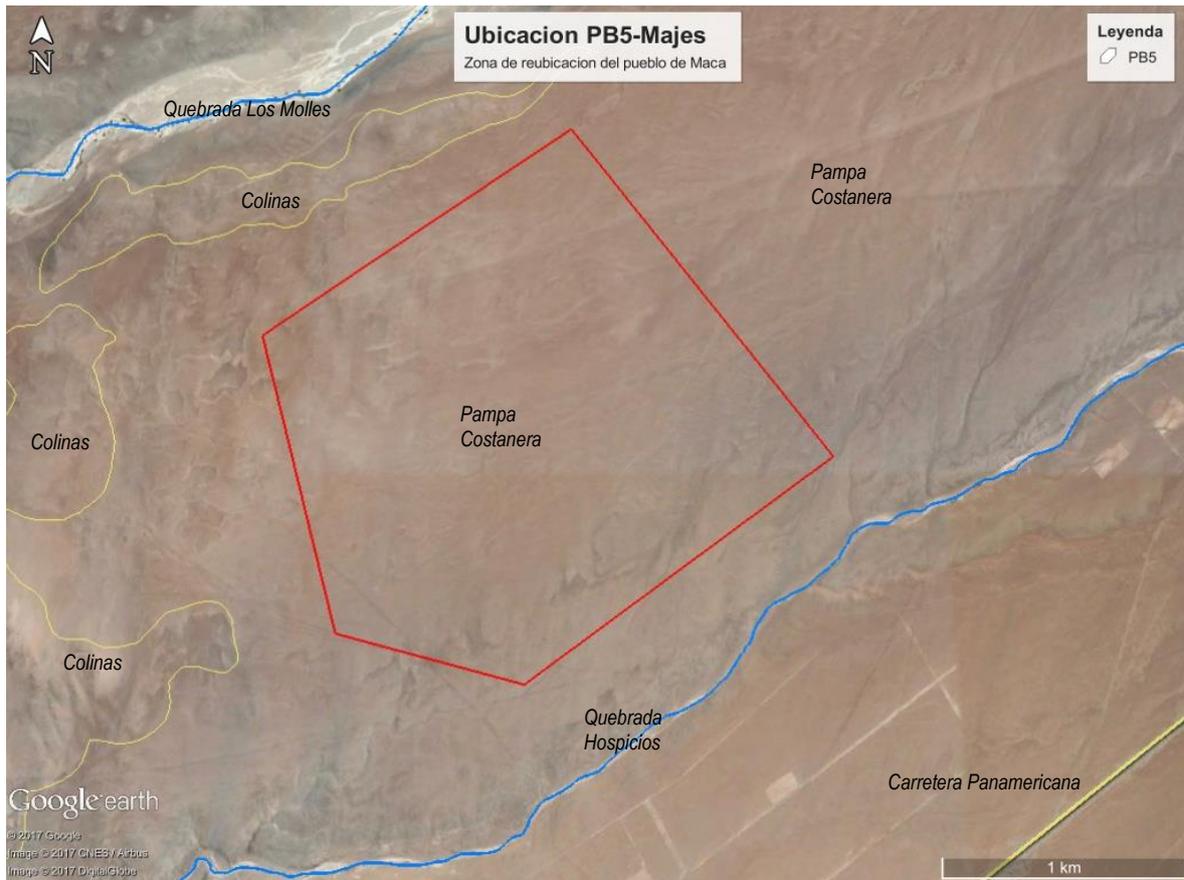
En el área de trabajo se han identificado tres unidades geomorfológicas principales: Pampa Costanera, Quebradas y Colinas (figura 2), las cuales se describe a continuación:

Figura 2. Imagen satelital que muestra las tres unidades geomorfológicas: Pampa Costanera, Quebradas y Colinas

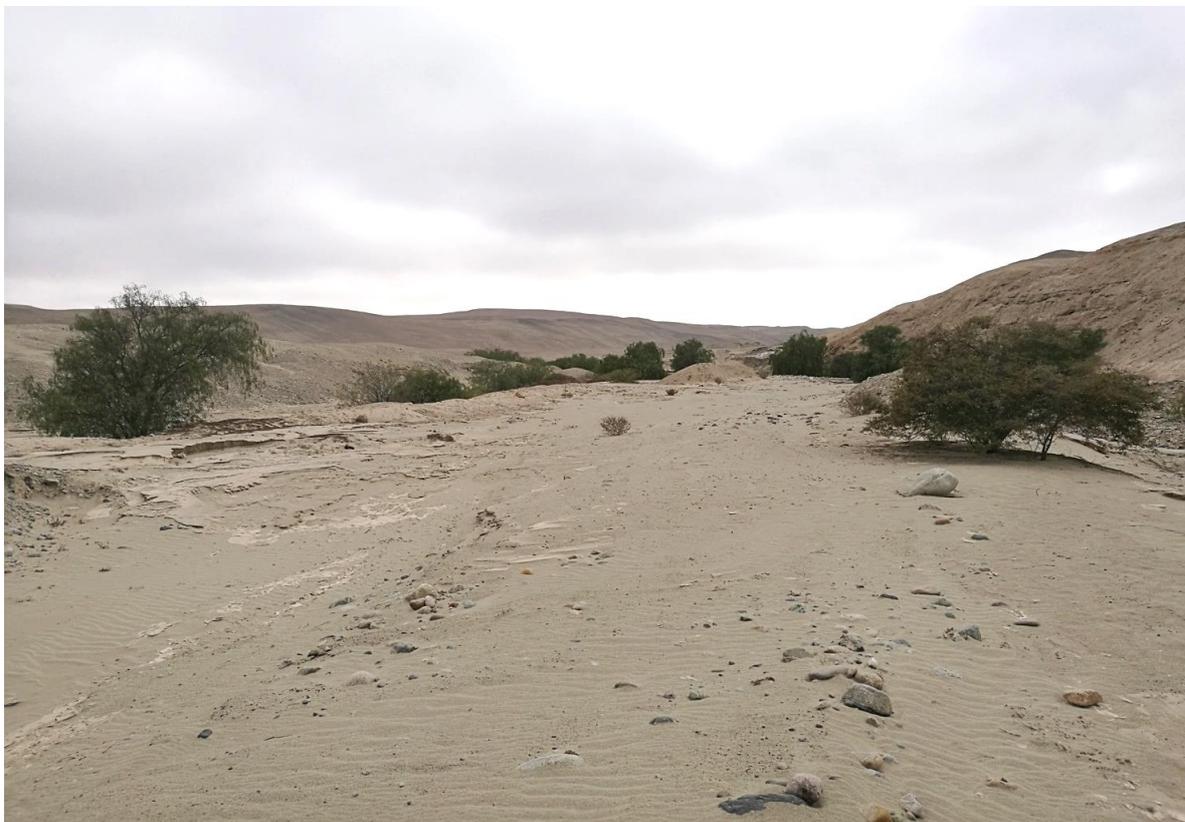
3.2 Quebradas: En la zona de trabajo se ha identificado dos quebradas principales, una al noroeste y otra en el lado sureste (figuras 2 y foto 1). Las quebradas son poco profundas, alcanzando entre 2 a 10 m de profundidad y de 30 a 300 m de ancho. Las quebradas discurren en dirección noreste a suroeste y están disectando las colinas y la planicie costanera.

Foto 1. Quebrada Los Molles. Fotografía en dirección noroeste.

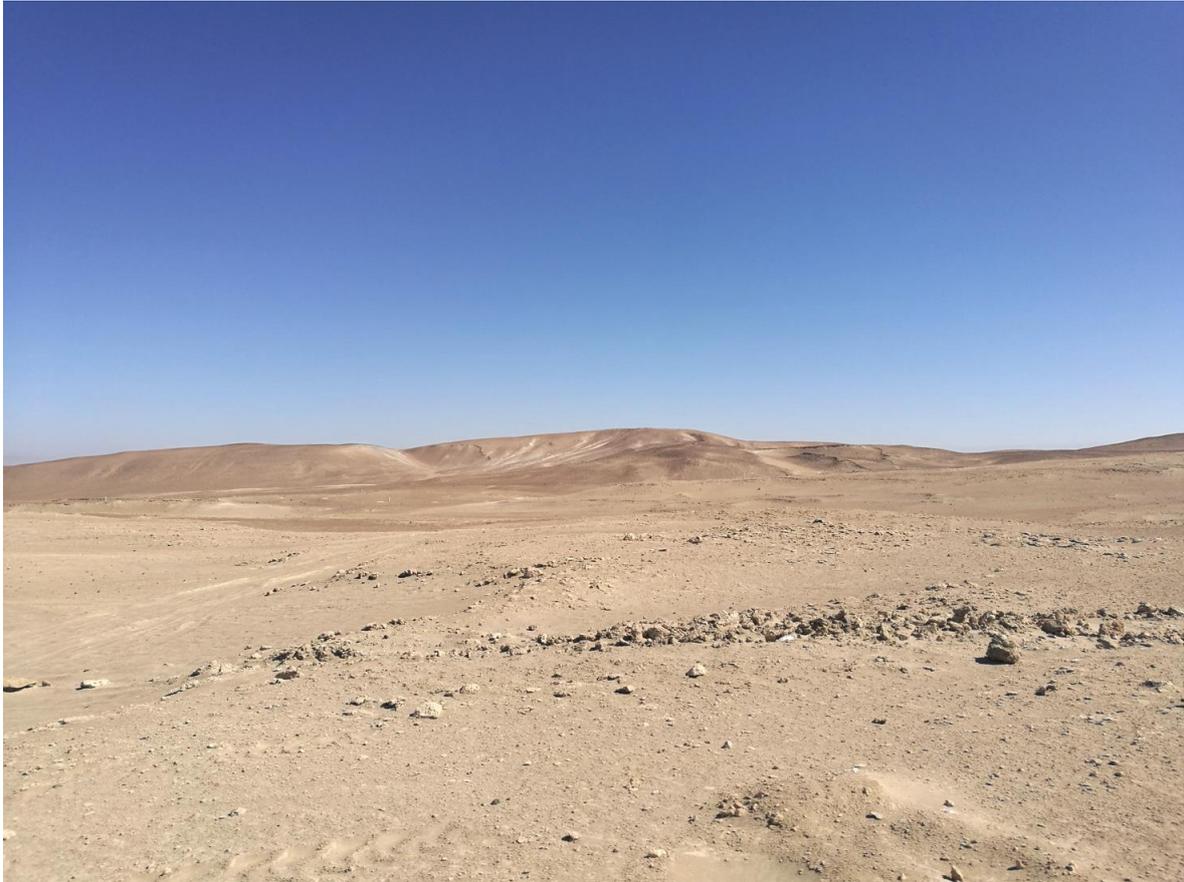
3.3 Colinas: Esta unidad geomorfológica se ha originado por la denudación (erosión) de secuencias sedimentarias de depósitos aluviales pleistocenos. Se caracteriza por presentar pendientes suaves, normalmente menores de 30 (Foto 2 y 3). Las colinas poseen alturas de 10 a poco más de 150 m y está cortada por quebradas poco profundas y de corto recorrido.

Foto 2. Colinas próximas a la zona de evaluación, fotografía en dirección suroeste.

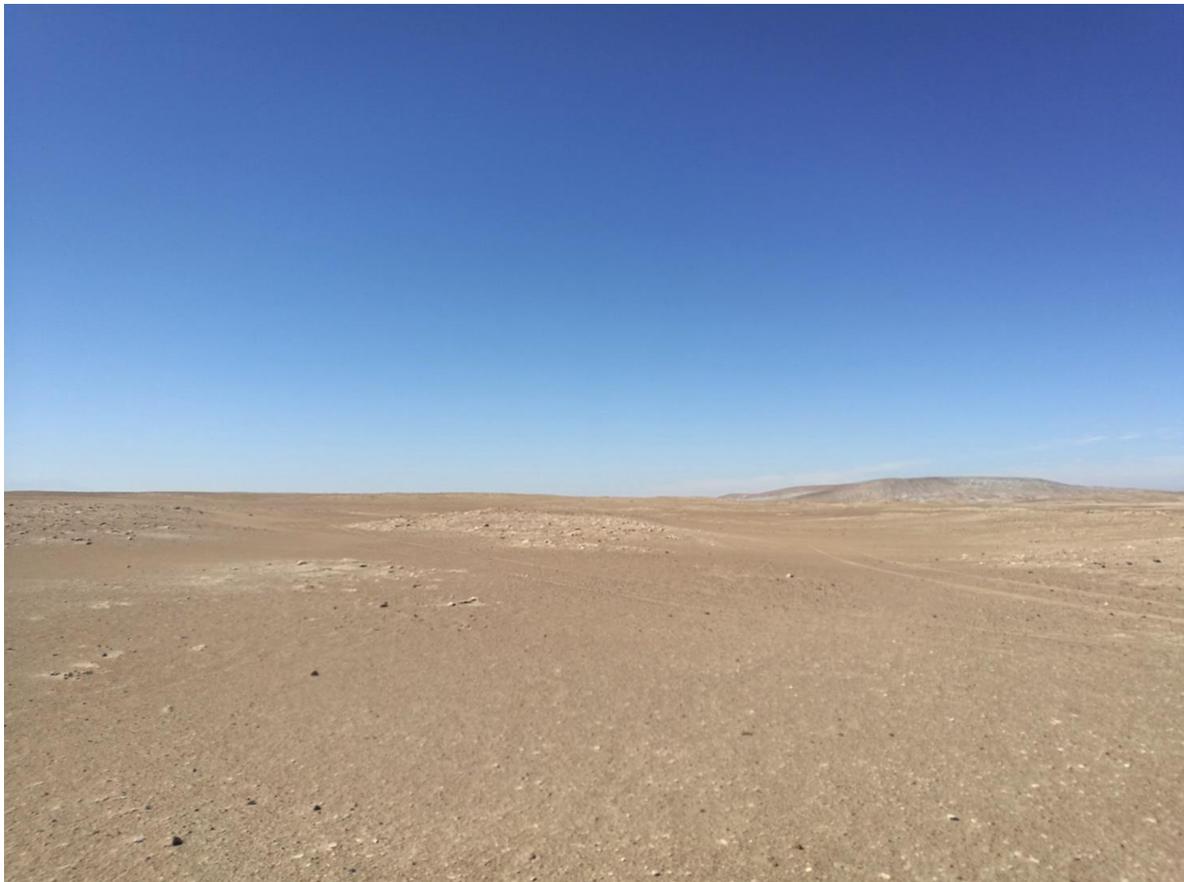
Foto 3. Fotografía de las pampas en la zona PB5-Majes.

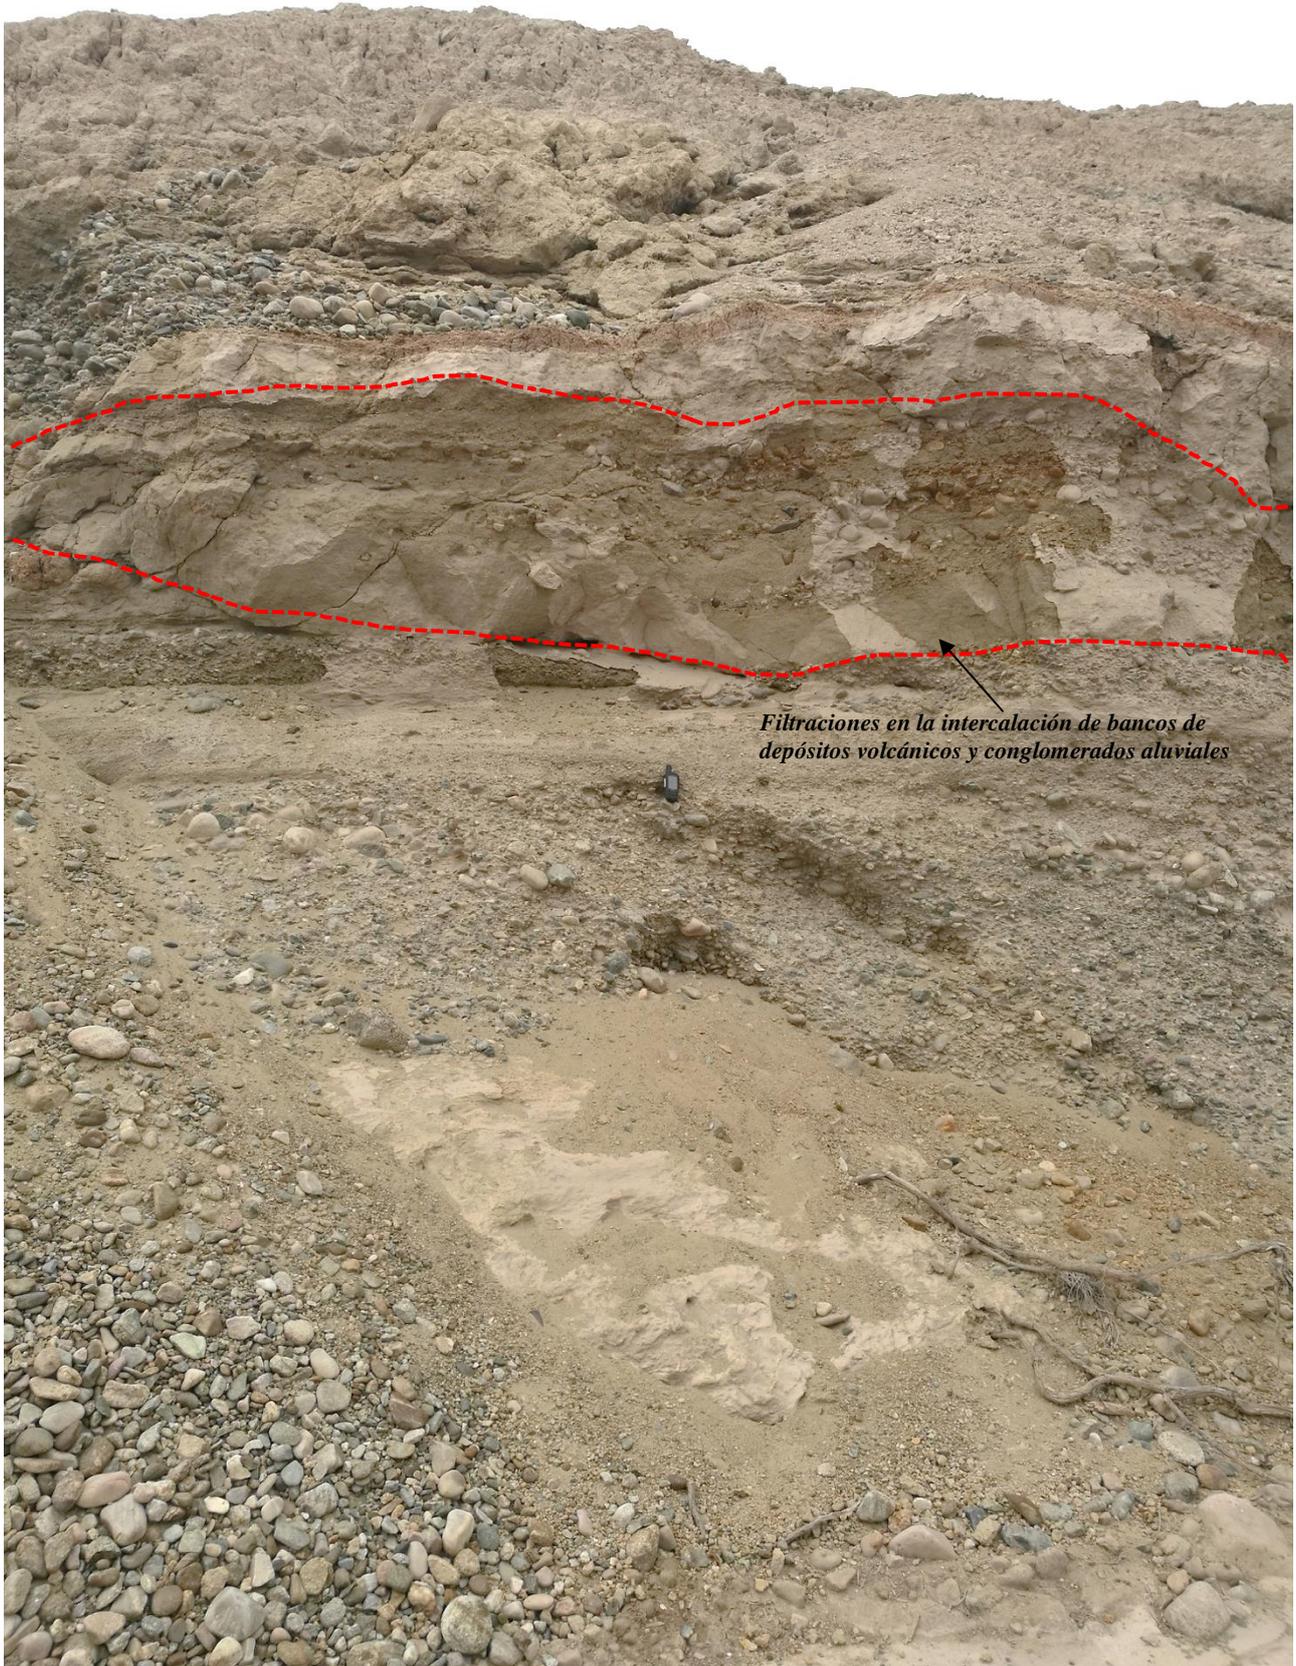
Foto 4. Secuencia de depósitos cuaternarios con presencia de filtración.

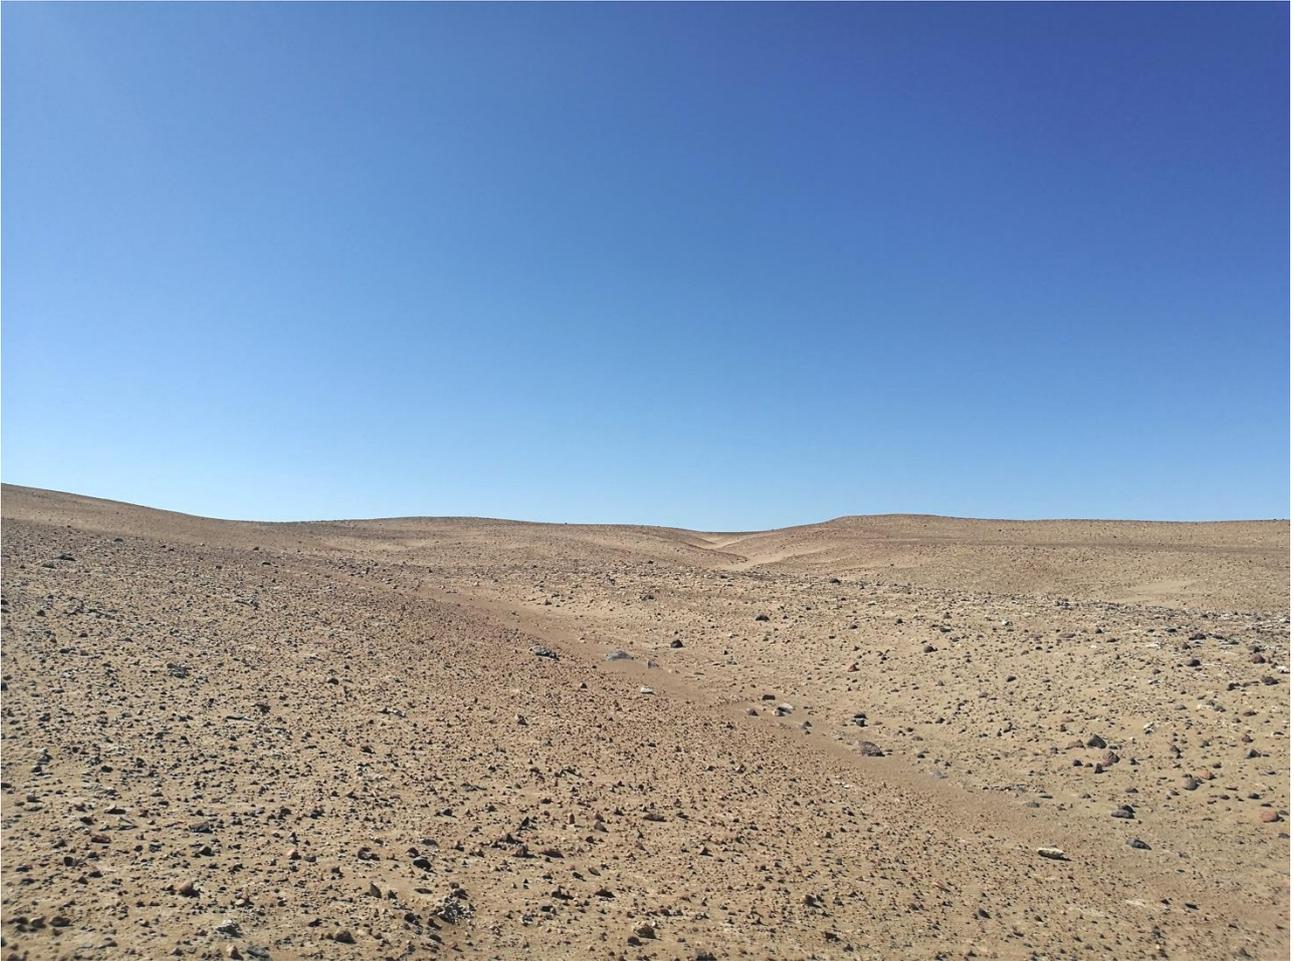
Los depósitos aluviales del área de reubicación muestran geoformas de superficie pedregosa ondulada (Foto 5).

Foto 5. Planicie conformada por depósitos aluviales.

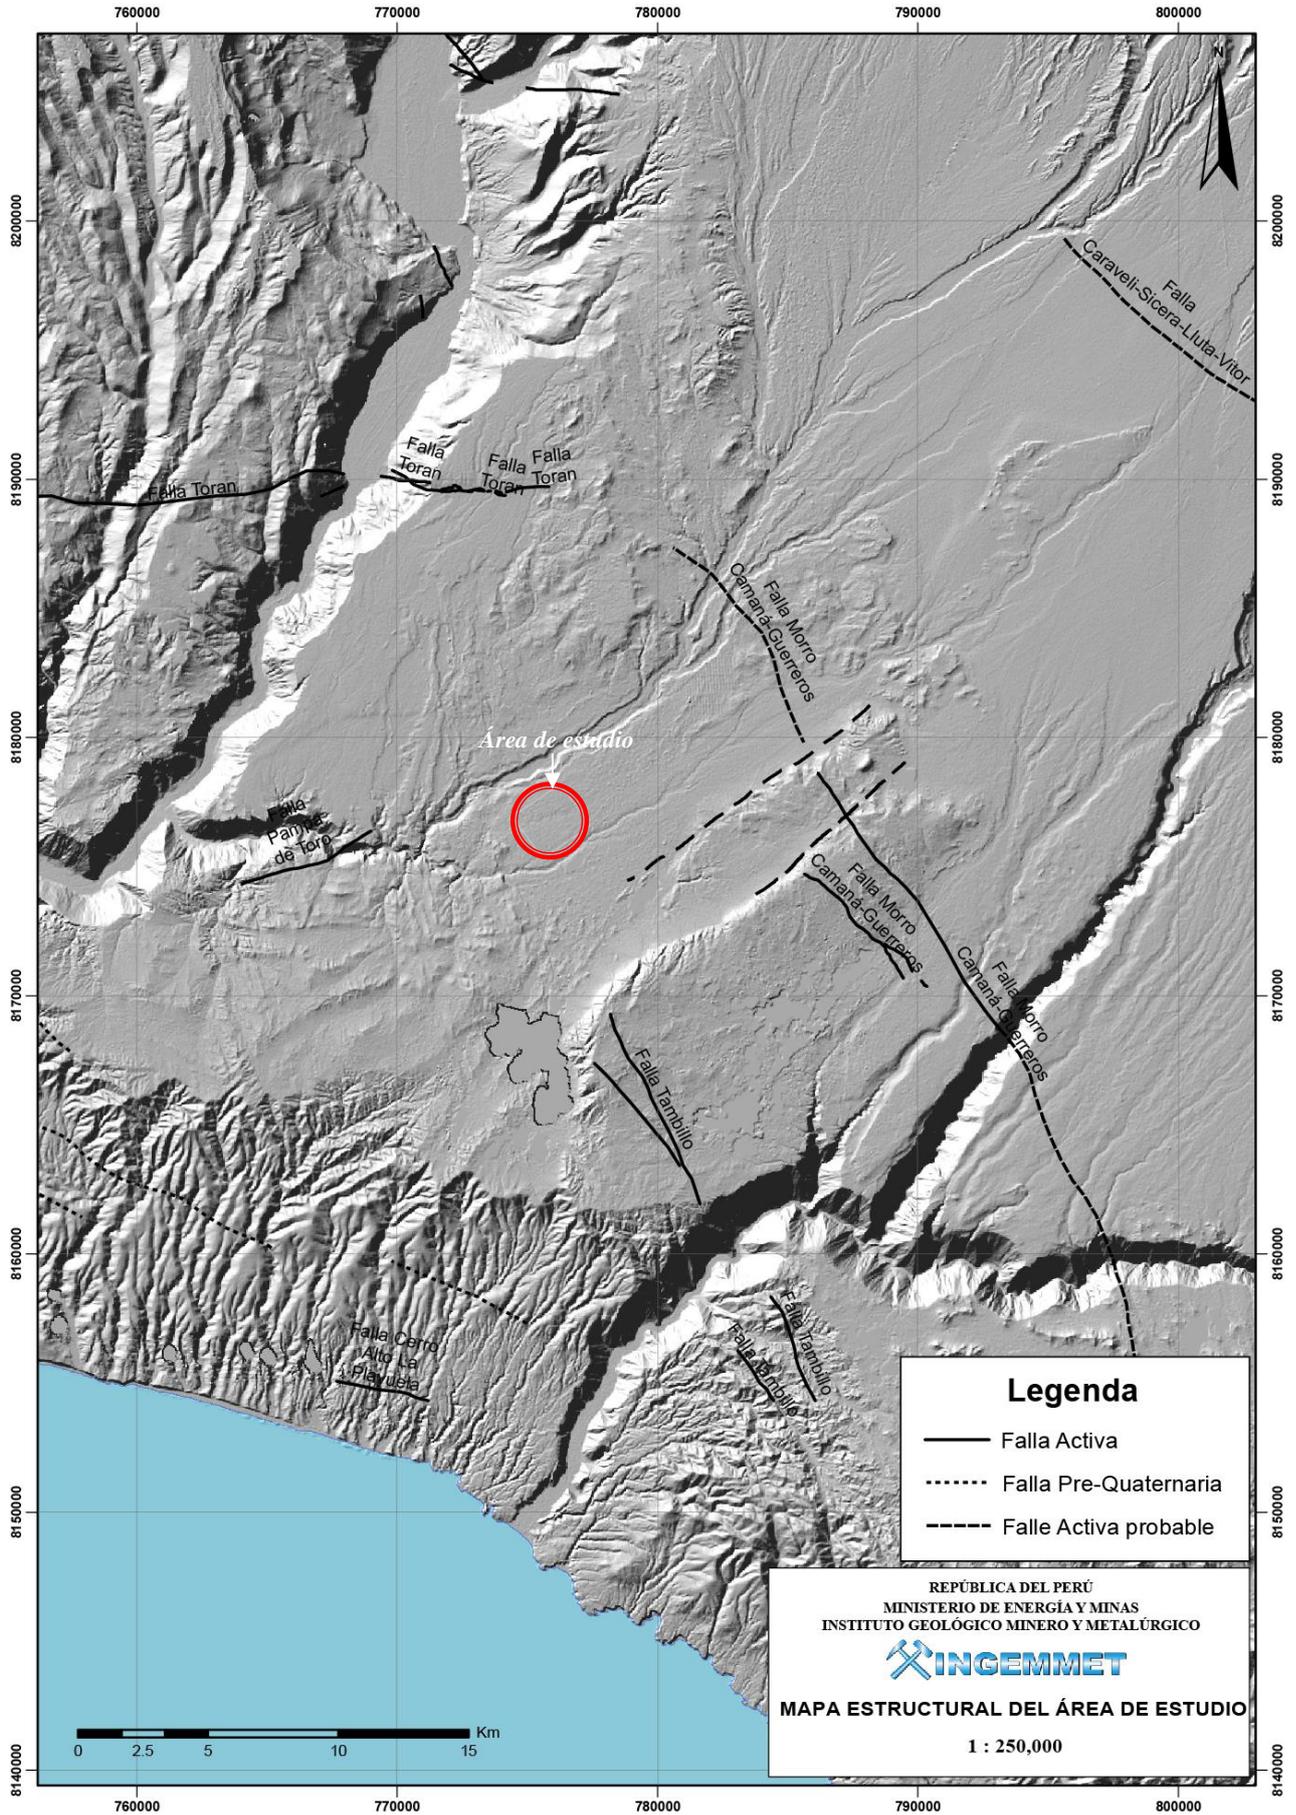
La figura 7, muestra la distribución de fallas activas, pre cuaternarias y fallas activas probables, cartografiadas, sobre las extensiones del área de influencia del sector de estudio. Es importante mencionar que las fallas activas son fuente de sismos superficiales muy destructivos.

Figura 7. Mapa estructural de la zona de estudio.

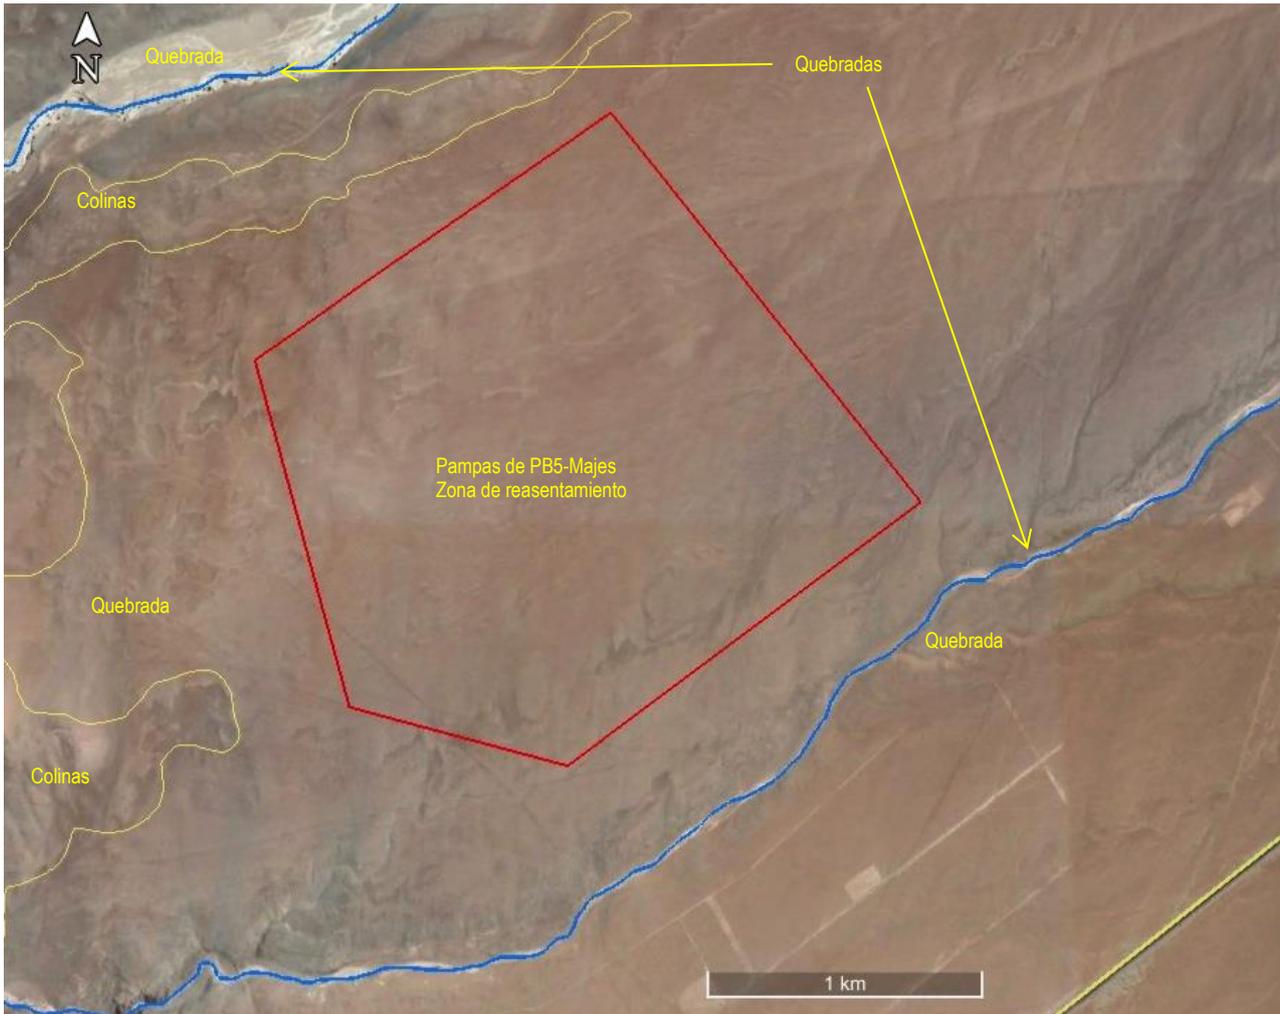
- Las colinas o cerros cercanos poseen pendientes bajas a moderadas, por lo que no se han observado deslizamientos o derrumbes. La susceptibilidad de que ocurren deslizamientos o derrumbes es muy baja.

- Se han identificado eventuales caídas de roca en los flancos de las quebradas. Sin embargo, el alcance de estos es limitado, debido a la baja pendiente y poca altura

- Las colinas se encuentran entre 200 y 1000 m de distancia del área de acogida, principalmente al norte, noroeste y suroeste.
- Debido a la poca pendiente y limitada altura de las colinas es improbable que puedan ocurrir deslizamientos, caídas y derrumbes de rocas y detritos de grandes dimensiones que puedan afectar directamente los límites de la zona de acogida (Pampas PB5-Majes).

En la zona PB5-Majes se han identificado dos quebradas principales, de mediano recorrido, originados a menos de 50 km de distancia, que pasan en dirección noreste-suroeste y se encuentran al sureste y noroeste (Imagen 1).

Las quebradas Hospicios y Los Molles delimitan la zona de reubicación. Sin embargo, son quebradas de anchos entre 30 y 300 metros, con alturas de 100 a 200 metros en ambos márgenes. Por sus características geomorfológicas y dinámicas, la ocurrencia de flujos de detritos no afectaría directamente la zona de reubicación PB5-Majes a condiciones extremas. Sin embargo, una expansión urbana futura, donde las viviendas se encuentren fuera del área propuesto.

Imagen 1. Ubicación de la zona de acogida, respecto a las colinas y cerros, así como quebradas que discurren de noreste a suroeste.
