INFORME DE EVALUACIÓN DE RIESGOS POR INUNDACION PLUVIAL EN EL CENTRO
POBLADO DE HUANCHACO, PROVINCIA TRUJILLO, DEPARTAMENTO DE LA
LIBERTAD

AGOSTO -2017

**Centro Nacional de Estimación, Prevención y Reducción del Riesgo de Desastres
CENEPRED**

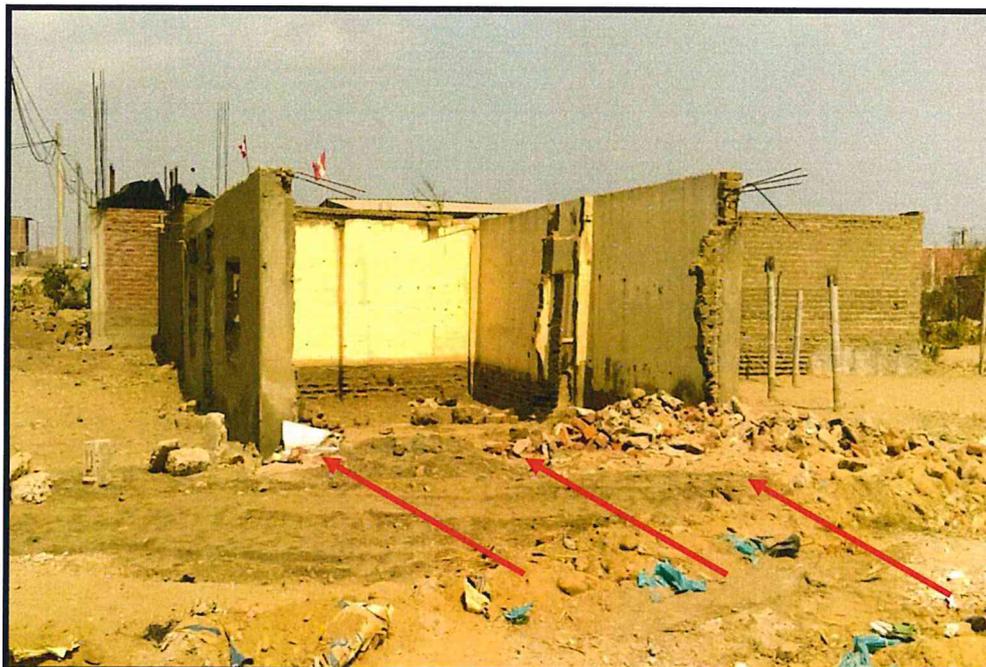
Fotografía N° 1: Viviendas destruidas dada la ocurrencia de la inundación pluvial de la activación de la Quebrada León

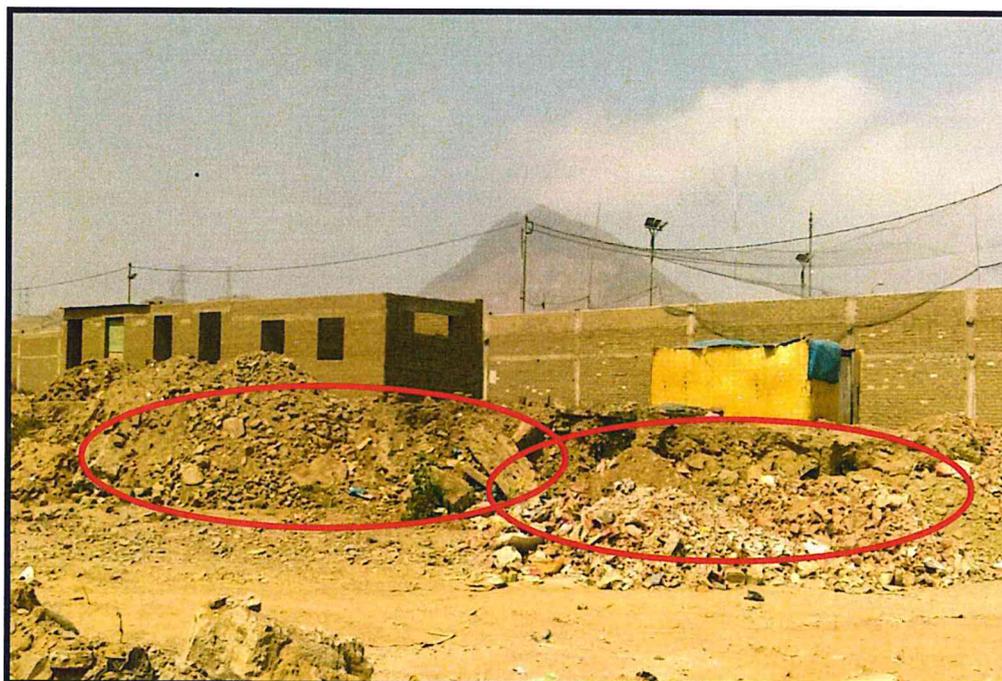
Fotografía N° 2: Existencia de material de relleno, residuos sólidos y desmonte en el cauce de la Quebrada Leon

- Realizar limpieza y descolmatación del cause de la quebrada León. Ensanchamiento del puente que corre debajo de la Carretera Panamericana Norte ampliando las medidas de ancho y altura considerando el mayor caudal potencial de la Quebrada Leon en época de avenidas.
- Descolmatación de la Quebrada de Leon.

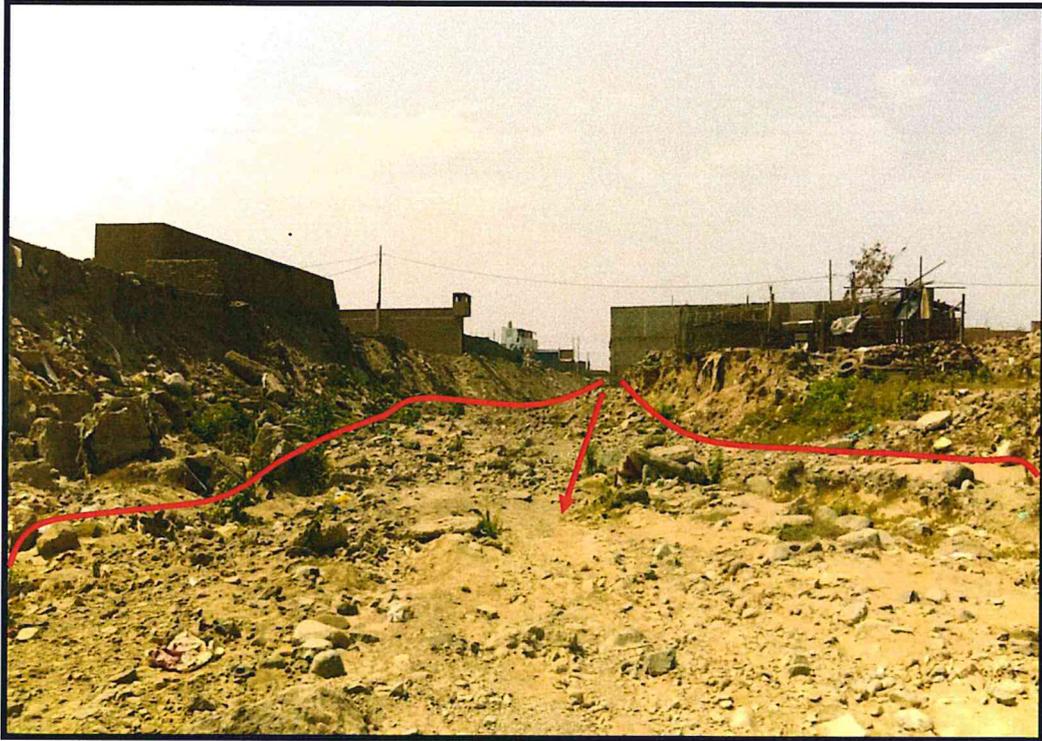
Fotografía N° 3.- Evidencias insitu de la activación de la Quebrada León

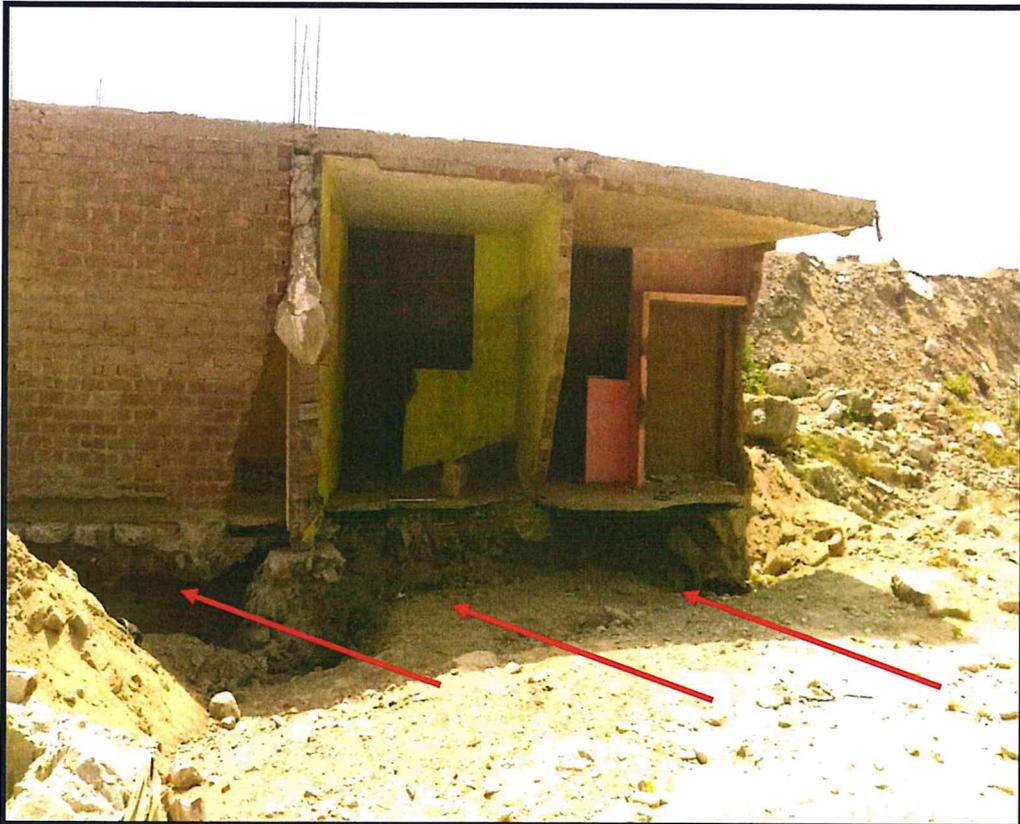
Fotografía N° 4.- Vivienda construida en el cauce de la Quebrada León. Asentamiento Humano Sol Naciente II

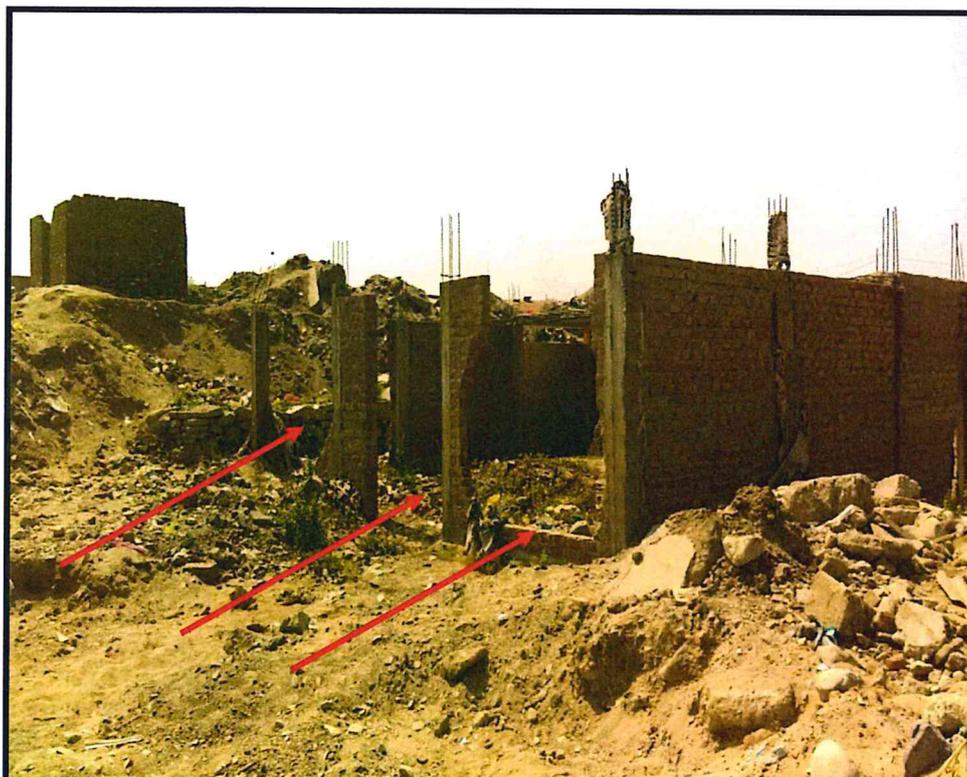
Fotografía 5.- Vivienda destruida por la fuerza de las aguas producto de la activación de la Quebrada El León

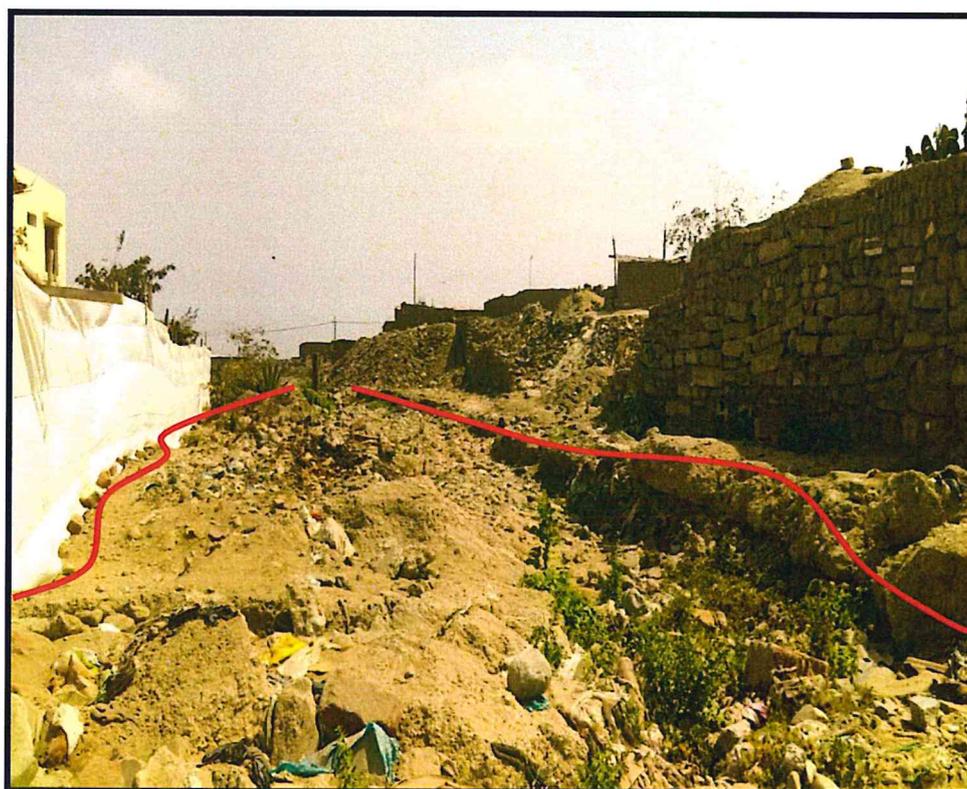
Fotografía 6.- Activación de la Quebrada León
