**MAPA DE PELIGROS DE LA CIUDAD DE CALCA**

**INFORME FINAL**

**PROYECTO INDECI – PNUD PER / 02/ 051**  
**CIUDADES SOSTENIBLES**

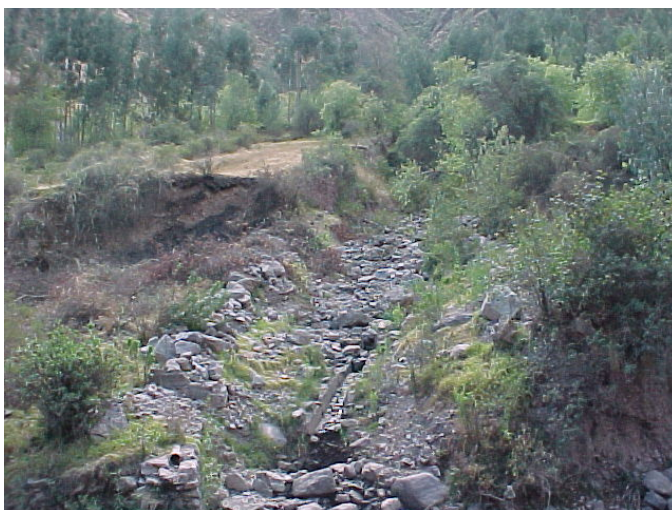
**Foto 1: Cárcava activa C-1 en la quebrada Ancahuachana. El aluvión del 2003 destruyó su encauzamiento.**

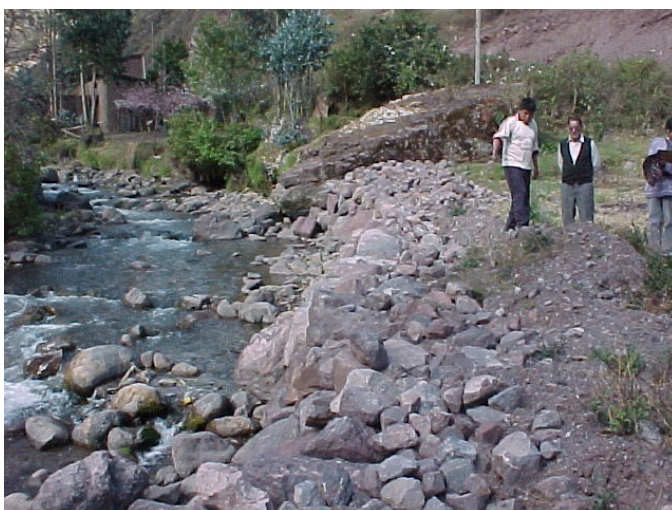
**Foto 2: Terrenos de cultivos afectados por el aluvión del año 2003. Actualmente se está protegiendo el cauce con bloques de rocas.**

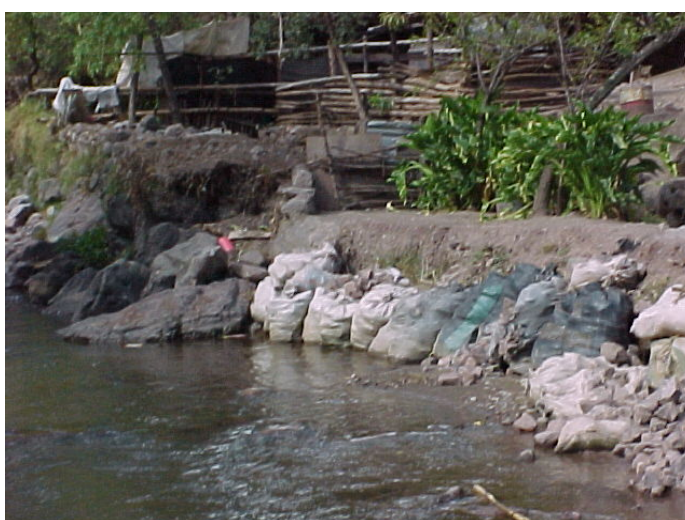
**Foto 3: Vivienda afectada por el aluvión del 2003, en la margen izquierda del río Cochoc.**

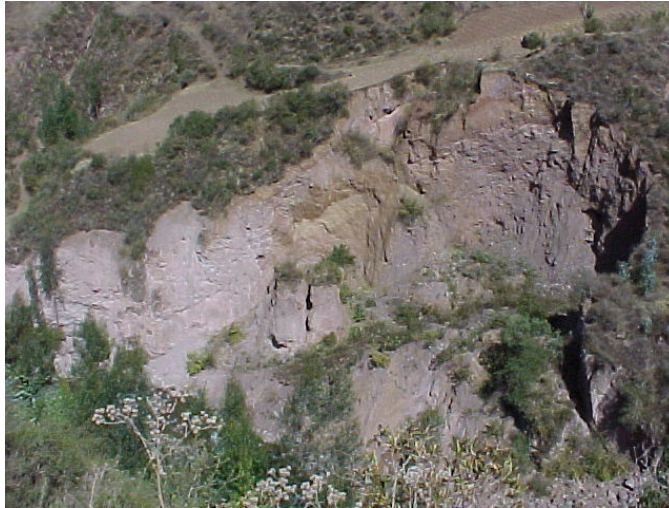
**Foto 4: Deslizamiento activo Zona D, con escarpas recientes, que confirman su reactivación.**

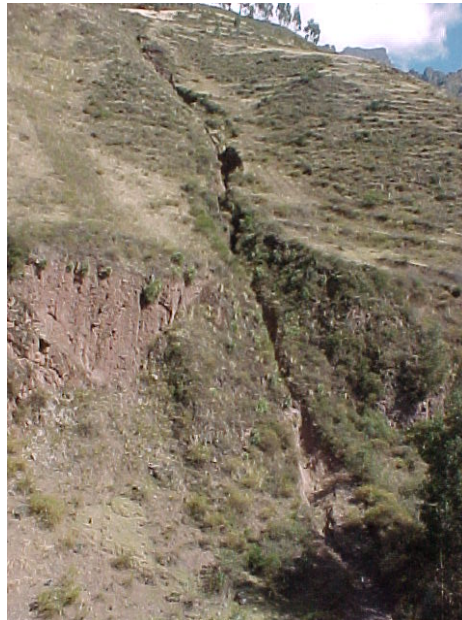
**Foto 5: Cárcava activa D-3, ubicado encima del deslizamiento de Zona D.**

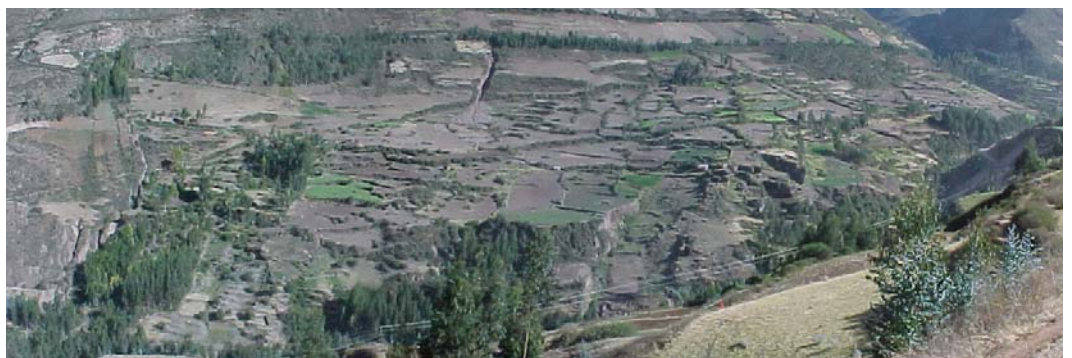
**Foto 6: Vista panorámica del deslizamiento activo Zona E, encima de la escarpa se sitúa un canal de irrigación, y por debajo se observan los diferentes deslizamientos activos y en algunos casos forestados para su estabilización.**

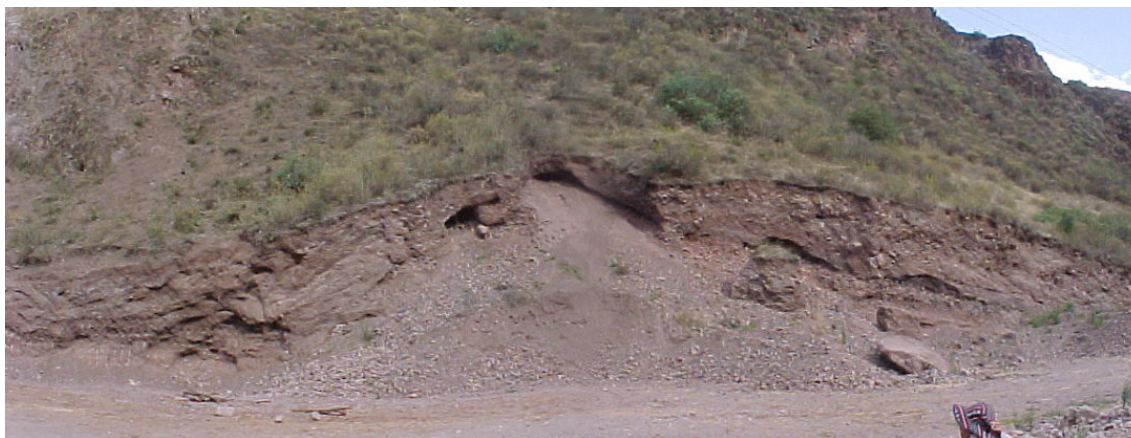
**Foto 7: Cono aluvial Zona A, cuyo material es utilizado como lastre.**

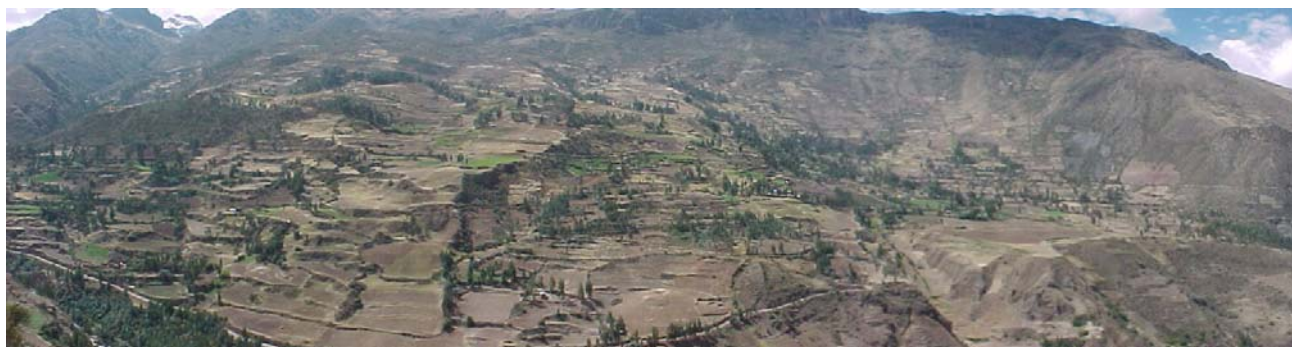
**Foto 8: Vista panorámica del deslizamiento Zona F.**

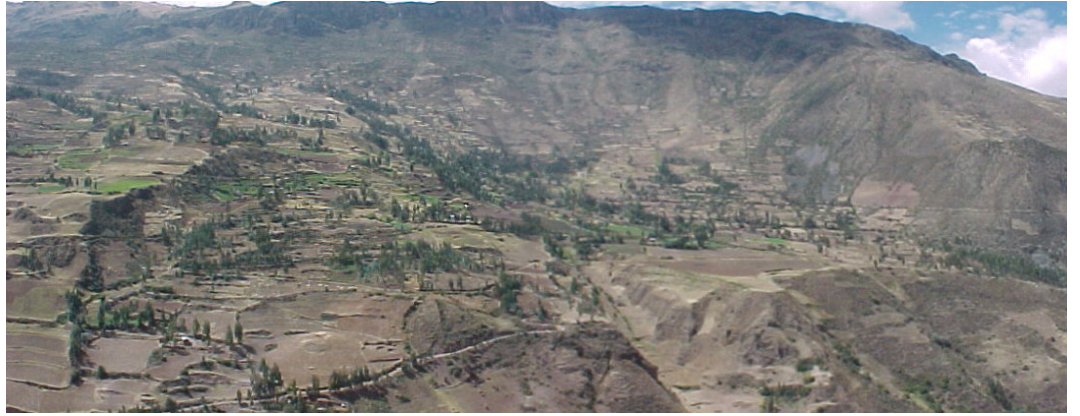
**Foto 9: Vista panorámica del deslizamiento F-1.**

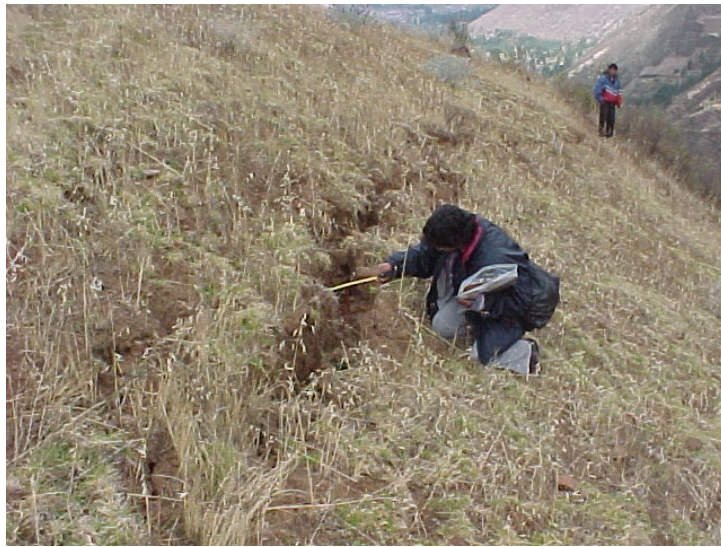
**Deslizamiento F-2:** Se trata de un deslizamiento potencialmente activo, situado entre las cotas 3500 y 3175 m.s.n.m., y un ancho de 800 metros. Sobre este deslizamiento se emplaza la comunidad de Accha Baja. En la cabecera se observan agrietamientos de 30 a 50 cm de ancho, que se siguen por una decena de metros (Foto 10), que demuestra su reactivación causada aparentemente por las fugas de agua del canal de irrigación denominado Canal Inca (Foto 11). Igualmente, estas fugas causan otros deslizamientos muy pequeños (Foto 12).

**Foto 10: Presencia de agrietamientos en la cabecera del deslizamiento F-2.**

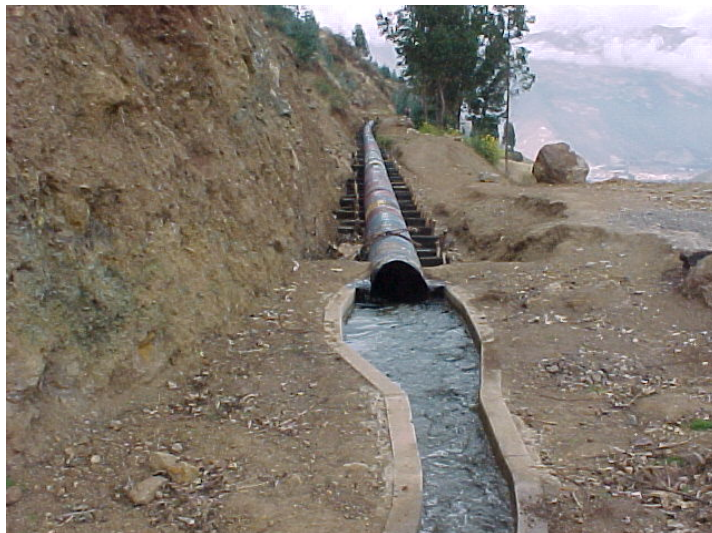
**Foto 11: Canal de irrigación denominado Canal Inca con diferentes tipos de conducción debido a los constantes problemas geodinámicos en la parte alta del sector Accha baja.**

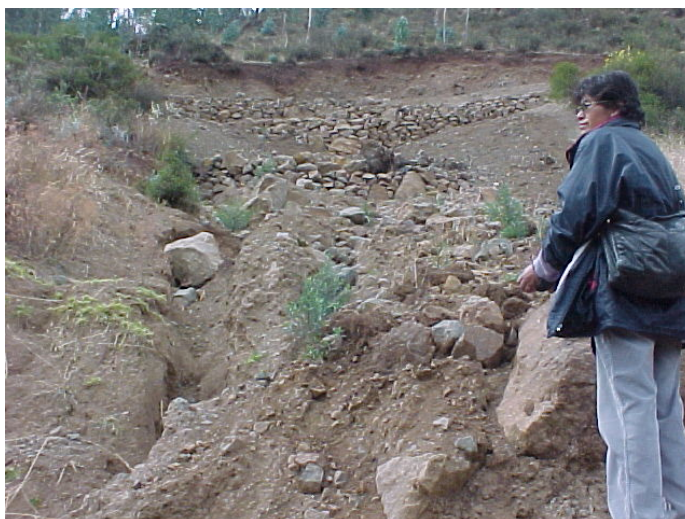
**Foto 12: Deslizamientos locales ocasionados por desfogue del denominado Canal Inca.**

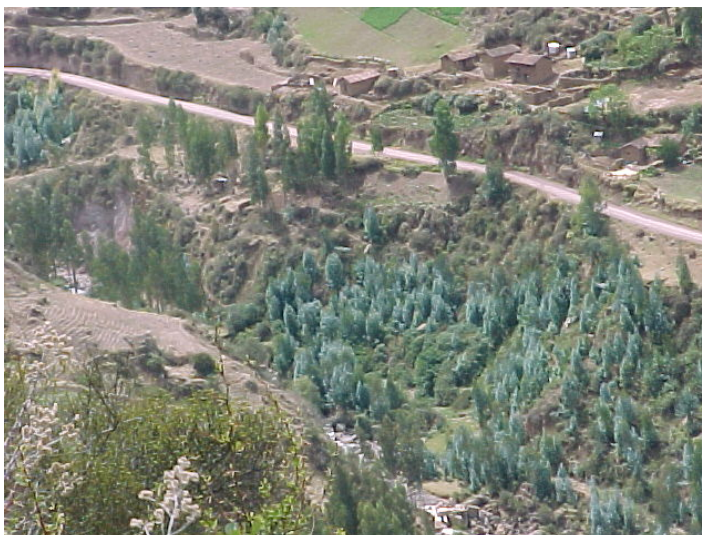
**Foto 13: Deslizamientos activos en la base del deslizamiento F-2-2, producto de erosión del río Cochoc en su margen derecha en el sector de Accha Baja.**

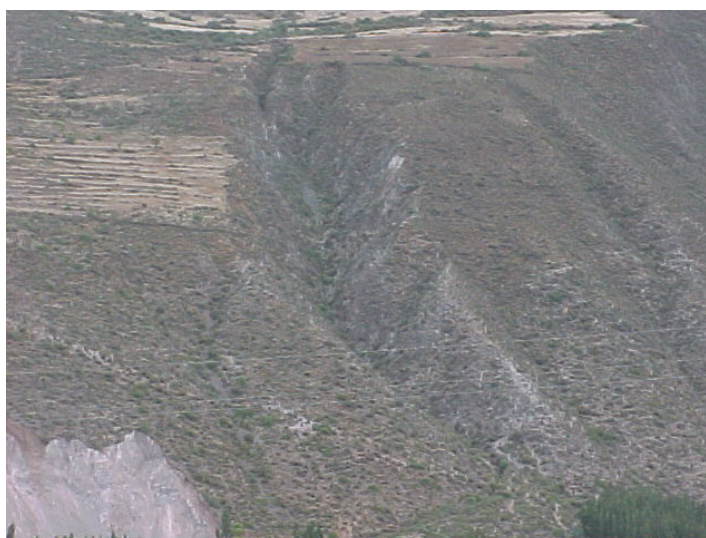
**Foto14: Cárcava Zona 1 en vías de reactivación, mostrando además en el extremo inferior izquierda los cortes de talud por la presencia de una cantera.**

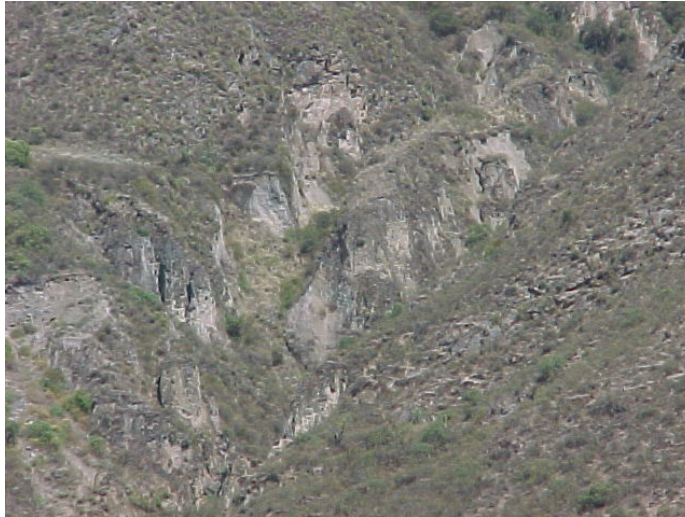
**Foto 15: Quebrada Querapuquio, donde se producen anualmente derrumbes y deslizamientos.**

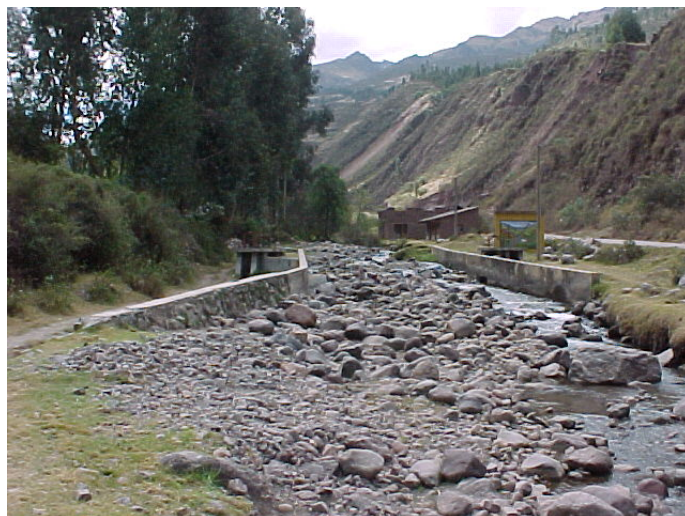
**Foto 17: Cauce del río Cochoc muy estrecho con peligro muy alto frente a aluviones e inundaciones (entrada de la ciudad de Calca).**

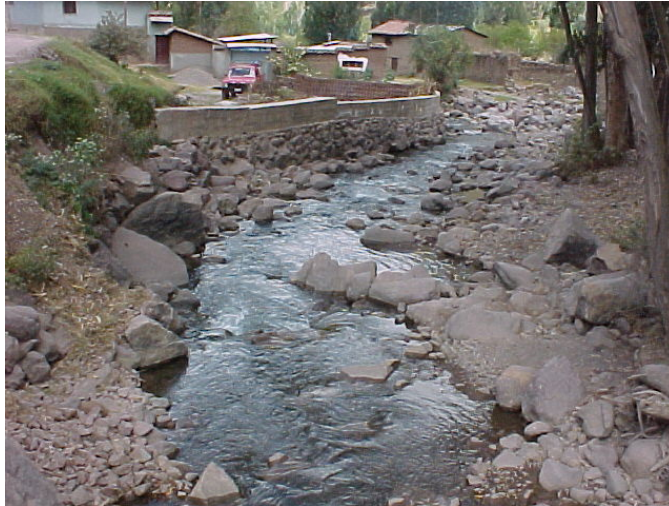
**Foto 18: Cauce del río Cochoc con invasión de la faja marginal, mostrando además muros de protección provisionales.**

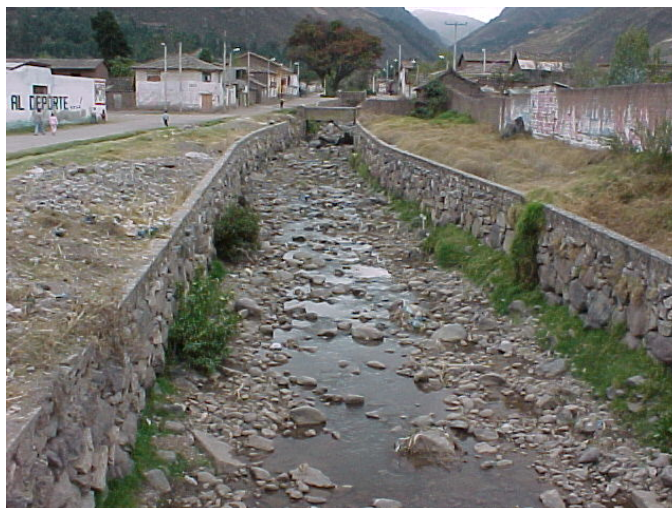
**Foto 19: Encauzamiento del río Cochoc (avenida Ucayali) entre las avenidas San Martín y Vilcanota, sin mantenimiento de su cauce.**

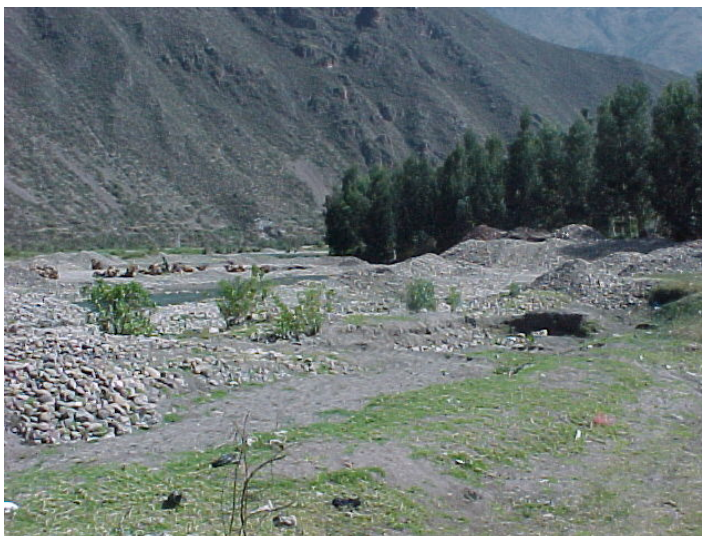
**Foto 21: Cauce del río Vilcanota, mostrando sus márgenes con gravas después de ser explotadas las arenas.**

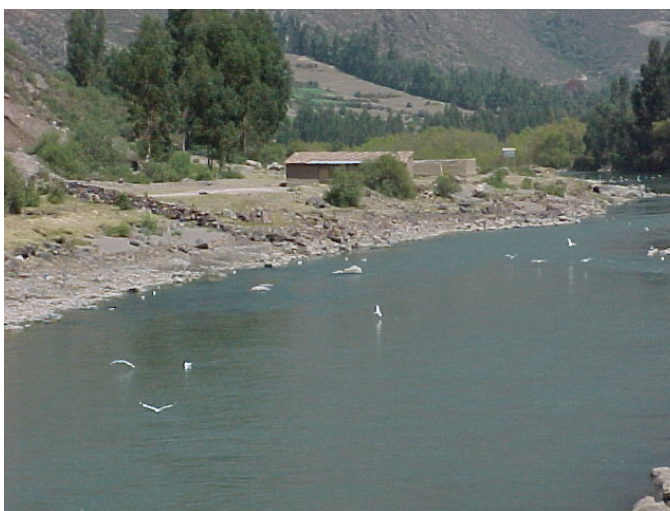
**Foto 23: Margen izquierda del río Vilcanota, con peligro muy alto frente a inundaciones.**

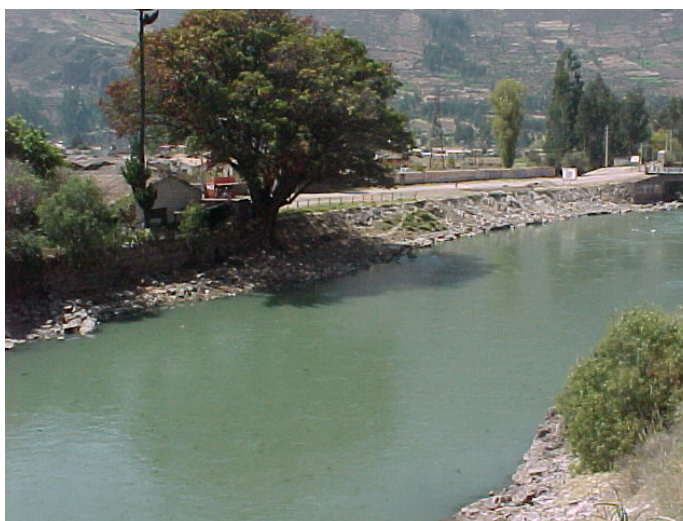
**Foto 25: Muro de protección provisional construido por los propietarios de la vivienda que no reúne condiciones necesarias para su protección.**
