ESTUDIO DE MAPA DE PELIGROS NATURALES

DE LA MARGEN IZQUIERDA DEL RÍO RIMAC
DE CERCADO DE LIMA

Ing. TEOFILO ALLENDE CCAHUANA

PROYECTO:
Proyecto Ciudades Focales Lima - MIRR -PERÚ
"Reducción de la vulnerabilidad en la Margen izquierda del Río Rímac- Cercado de Lima- Lima"

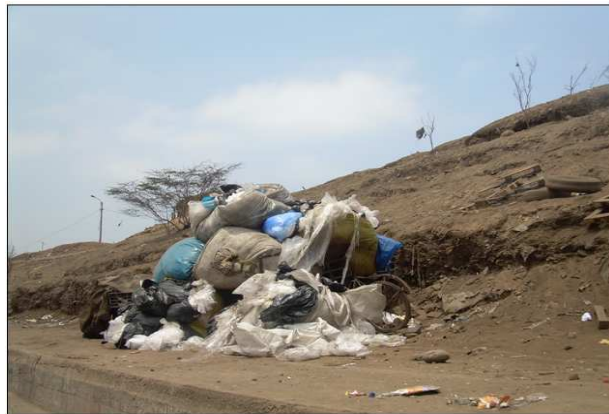
En otros sectores las acumulaciones de basura han formado cerro artificial de basura sin compactar como el denominado "El Montón", la cual en inspecciones oculares hechas por personal de SUMSEL en los años 1985 y 1986 la basura se encontraba en proceso de combustión interna.

Foto: Acumulaciones de residuos sólidos recientes a un costado del sector El Montón

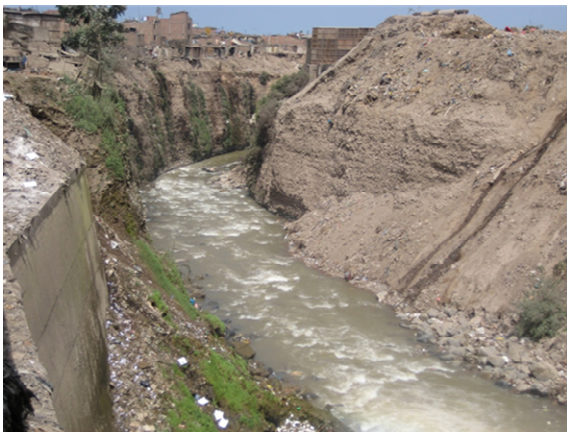
Foto: La forma encañonada del río Rímac, donde se puede observar, taludes de 15-18m de altura a la altura del Puente del Ejército

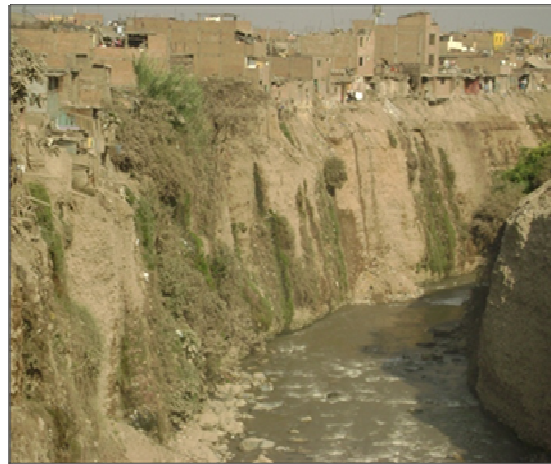
Foto: Talud de 18m de altura donde se observa humedecimiento del talud y la cubierta de una vegetación arbustiva

En esta parte de la MIRR el talud se presenta en condiciones inestables porque existen sectores donde porciones del talud han colapsado para formar los depósitos de escombros. Las condiciones de inestabilidad del talud se producen por los trabajos de remoción de materiales que la población hace en la parte alta del talud para adecuar el suelo y construir las viviendas e instalar tuberías. Otro factor es el impacto del río en la parte baja del talud donde debilita la base del talud, las condiciones de inestabilidad del talud pueden ser acentuadas por los movimientos sísmicos de la zona, y en menor aporte la acción del viento que en esta parte tiende lentamente a golpear las paredes del talud.

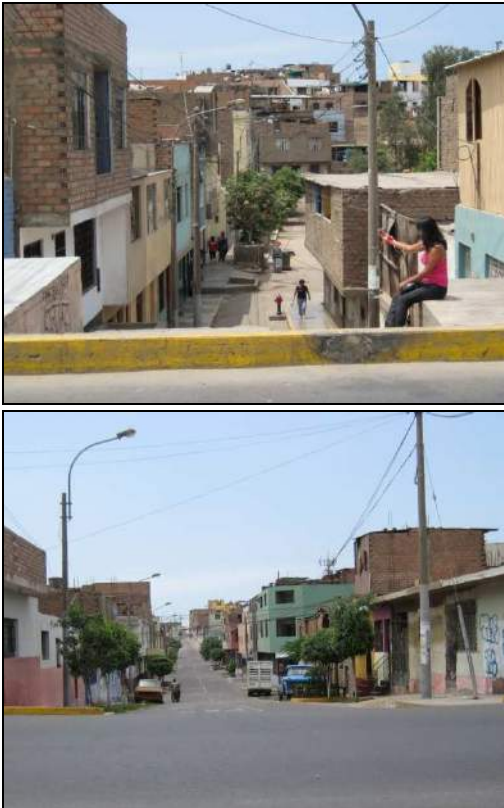
Foto: Las depresiones ubicadas al borde de la av. Morales Duárez con una profundidad de aprox. 5 metros. (Foto izquierda), y a la altura de la cuadra 25 de la Av. Morales Duárez la depresión tiene una profundidad de hasta 2 metros.

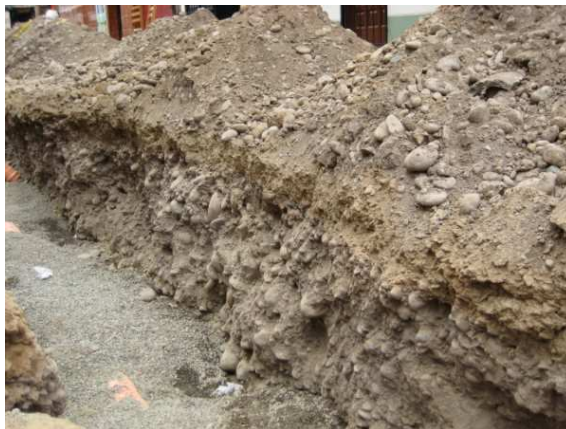
Foto Suelo de GW-GM son grava mal graduada, y una mezcla de grava, limo y arcilla, consistente, observado en una zanja en una calle a la altura de la cuadra 6 de la Avenida Morales Duárez.
