BOLETÍN N° 19

Serie C: Geodinámica e Ingeniería Geológica

ESTUDIO GEODINÁMICO DE LA CUENCA DE LOS RÍOS QUILCA, SIHUAS Y VÍTOR

Departamento de Arequipa

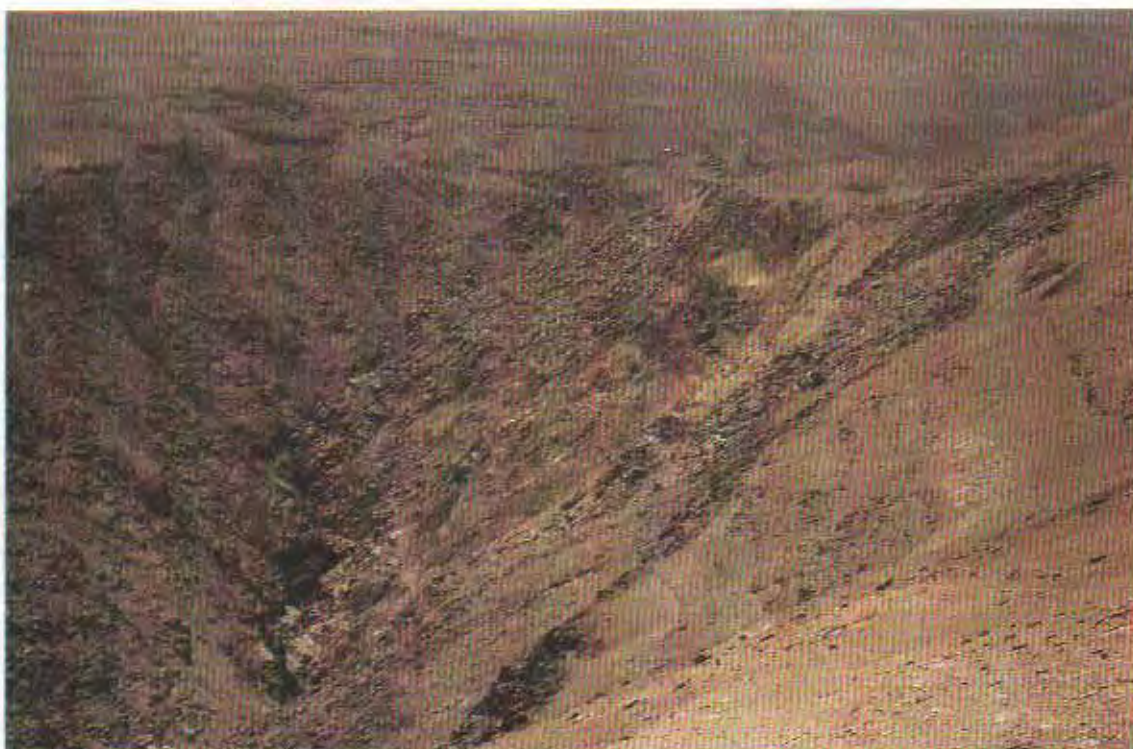
Foto N° 4. Cañón del río Sihuas (Vc), desarrollado sobre rocas metamórficas. Obsérvese desprendimiento de rocas y derrumbes.

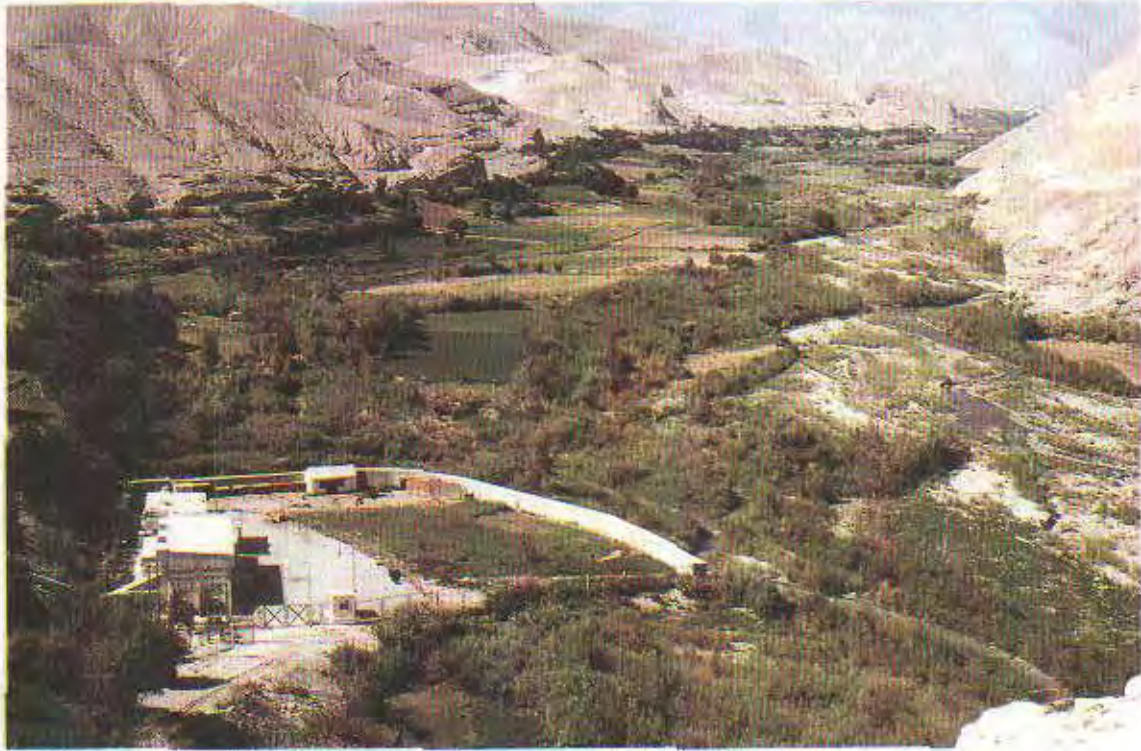
Foto N° 14. Zona de inundación que puede comprometer la C.H. de Quilcapampa, río Sihuas.

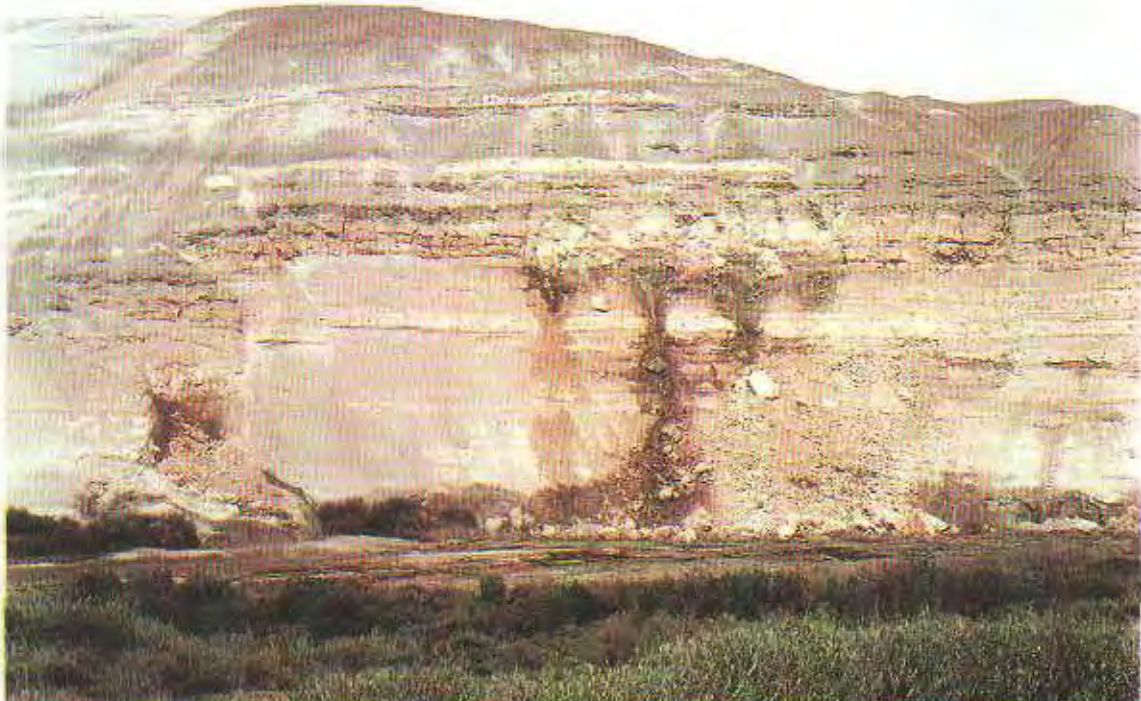
Foto N° 15. Filtraciones de agua de los canales de irrigación en la parte superior, una de las principales causas de los deslizamientos en los valles de los ríos Sihuas y Vitor, en rocas de la Formación Moquegua.

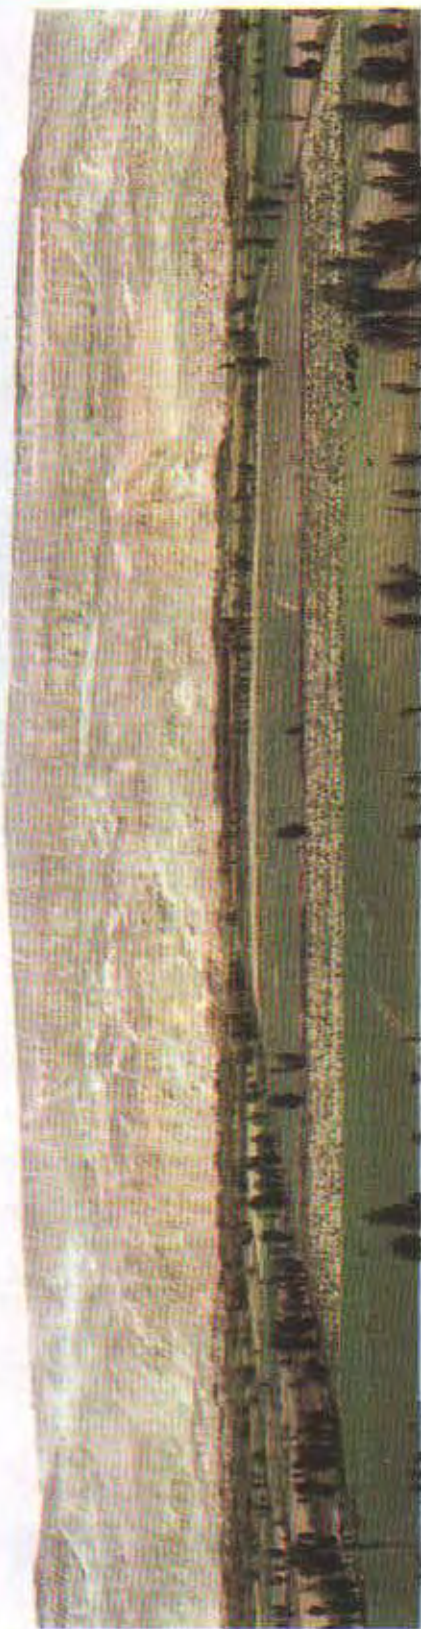
Foto Nº 16. Deslizamiento frente a Tacar que compromete rocas de la Fm. Moquegua, aguas abajo del puente en la carretera Panamericana Sur, valle del río Vitor.

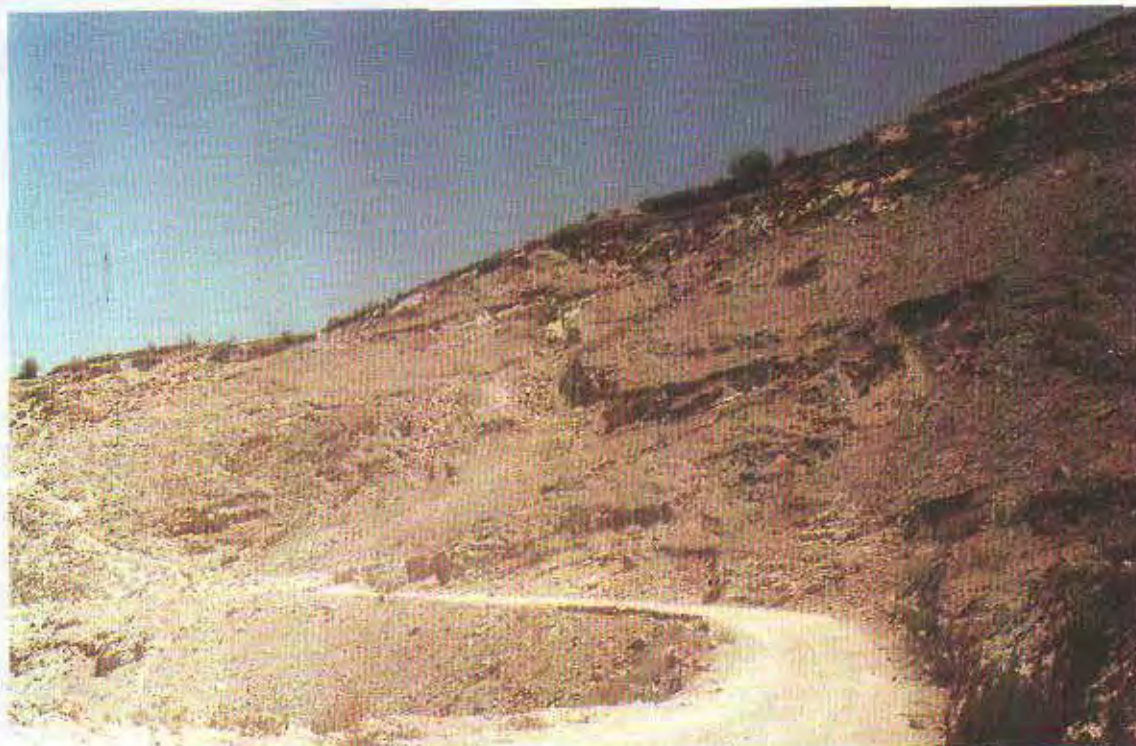
Foto N° 17. Deslizamiento en la carretera Huanca-Taya, sobre el río Pichirijna. Zona crítica.

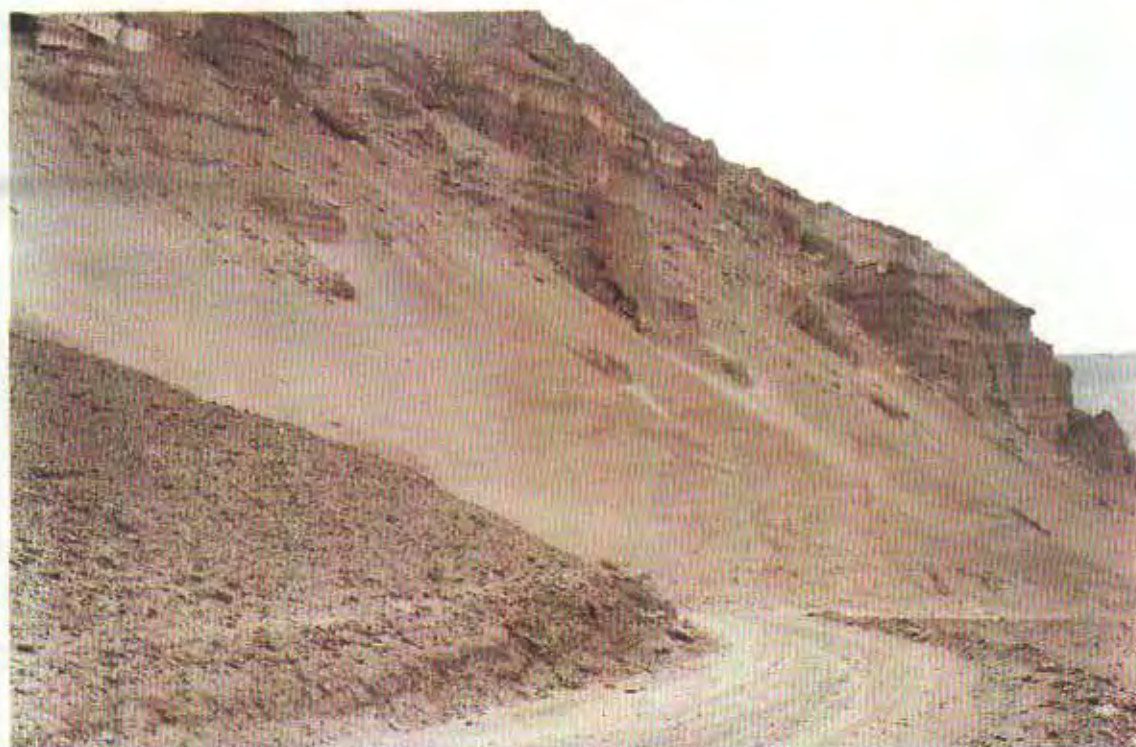
Foto N° 18. Derrumbes en el sector Valencia Grande (valle del río Vitor), sobre rocas de la Fm. Moquegua que compromete a la trocha carrozable.

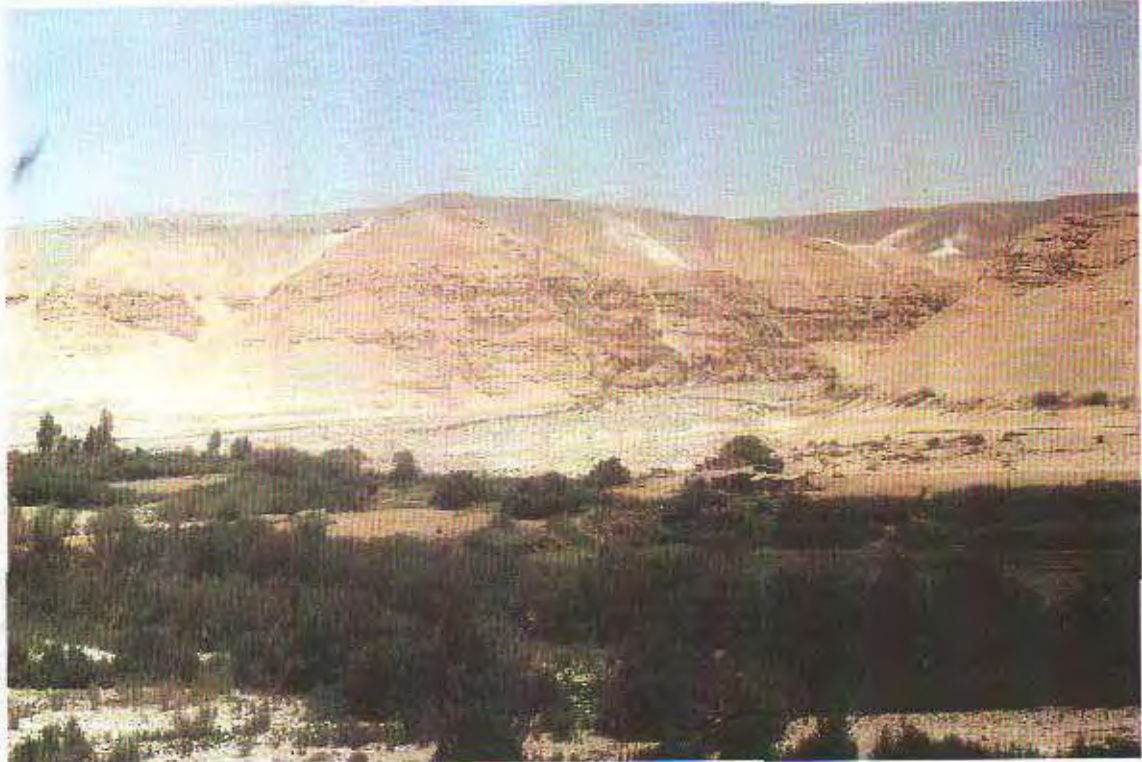
Foto N° 21. Huayco en la quebrada Demillo; afecta terrenos de cultivo.

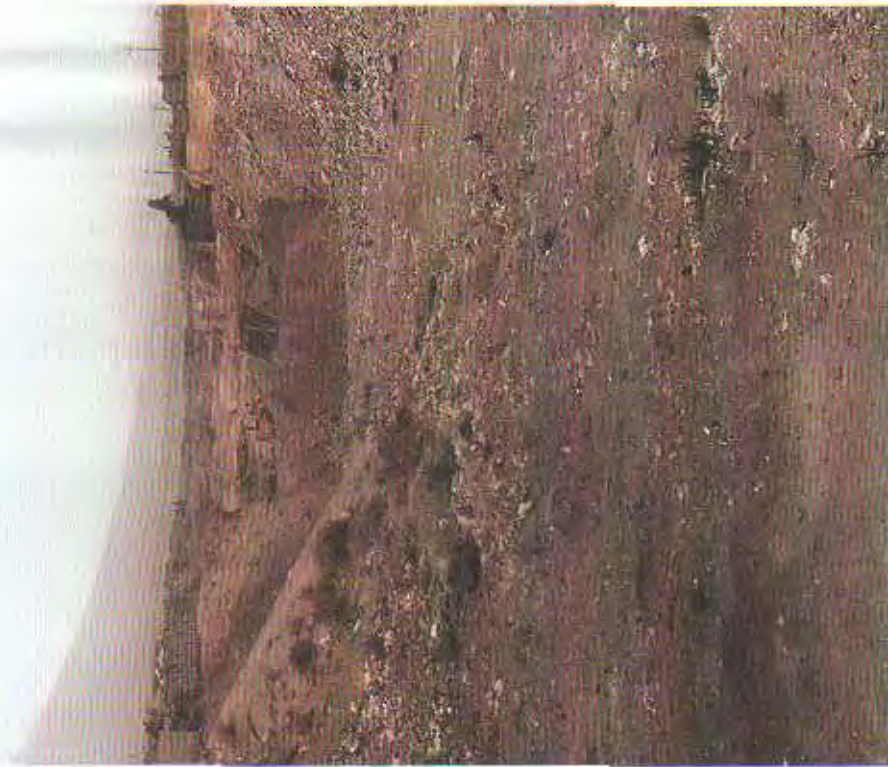
Foto N° 23. Torrentera Paucarpata, es recomendable utilizarla como cante-
ra de áridos, ya que ampliaría su capacidad de almacenamiento
ante posibles flujos.

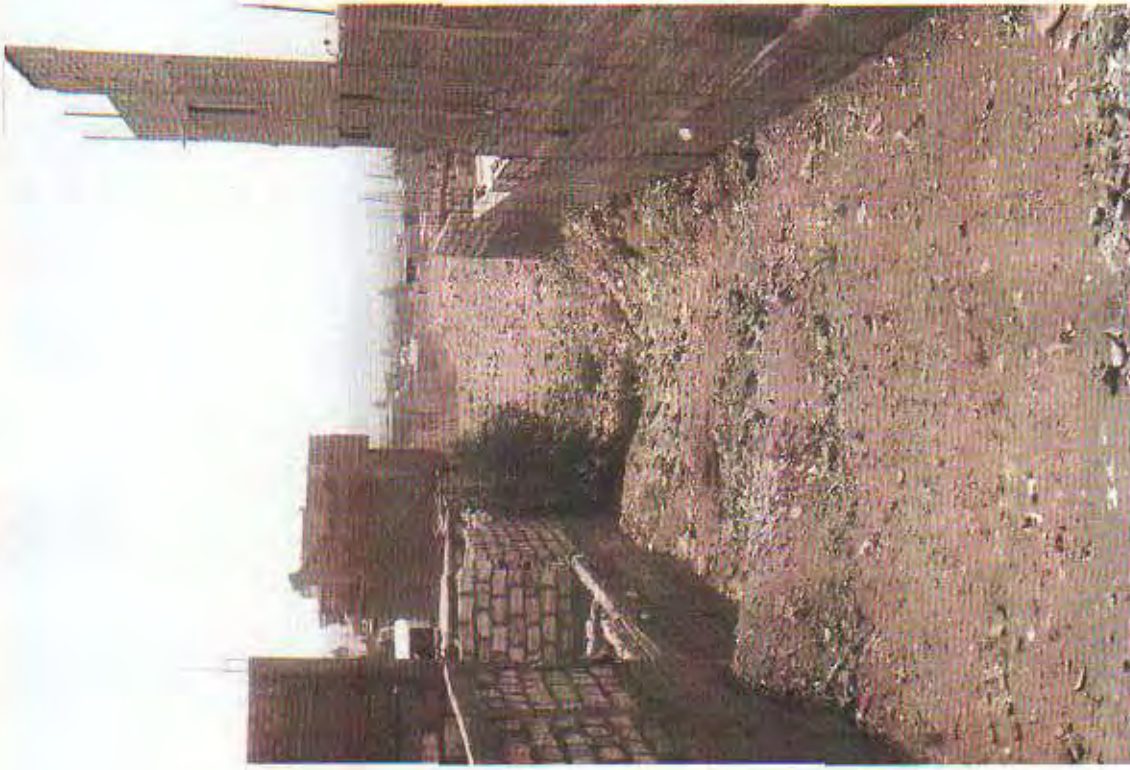
Foto N° 24. Torrentera Melgar. Obsérvese la acumulación de desmonte y
basura.

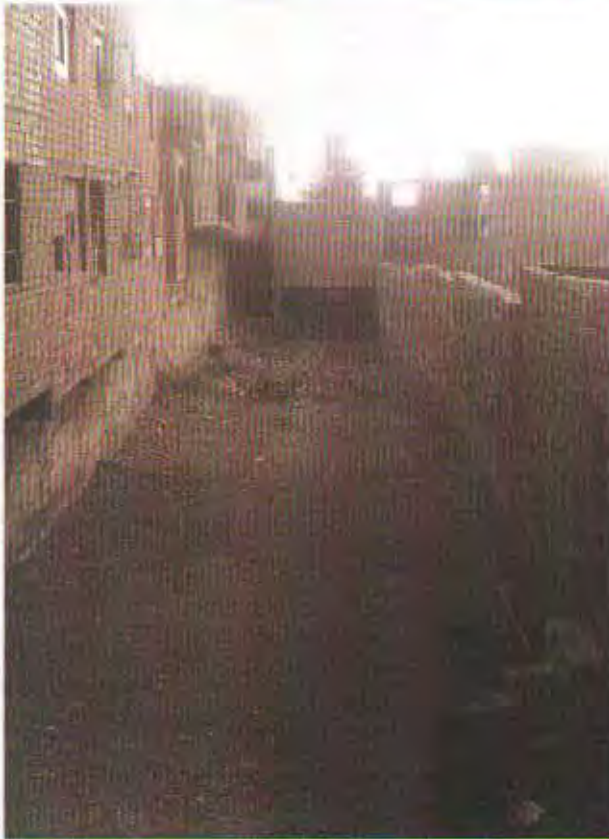
Foto N° 25. Torrentera Miraflores, aguas abajo del puente Elías Aguirre. Nótese las construcciones cimentadas sobre el cauce.

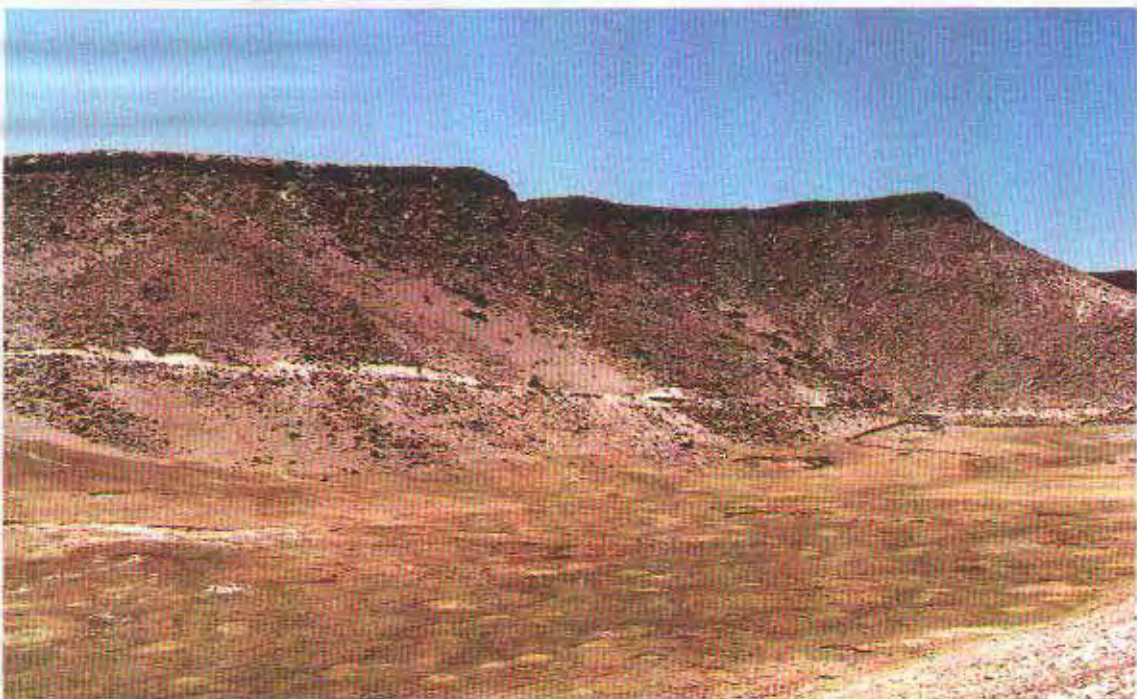
Foto N° 26. Desprendimiento de rocas. Carretera Arequipa-Puno, sector Paty-Pampa Confital, cabecera de la quebrada Jatun Orco.

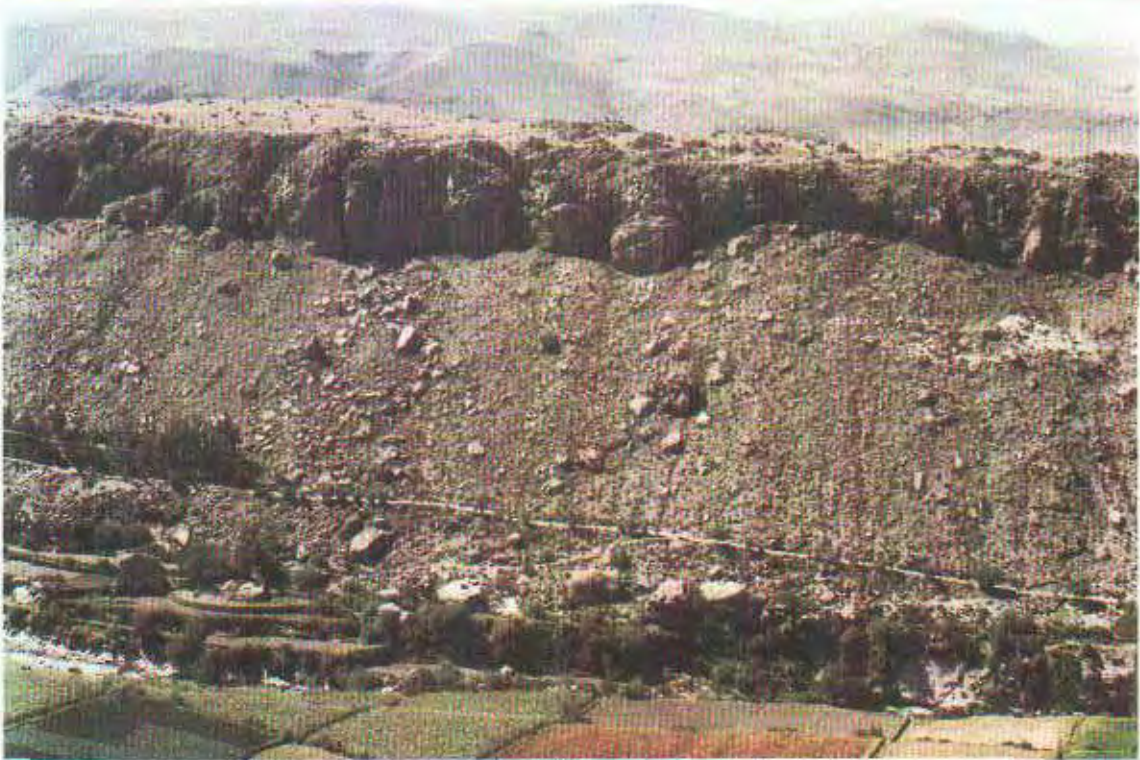
Foto N° 27. Desprendimiento de rocas, sector La Chilina, margen izquierda del río Chili.

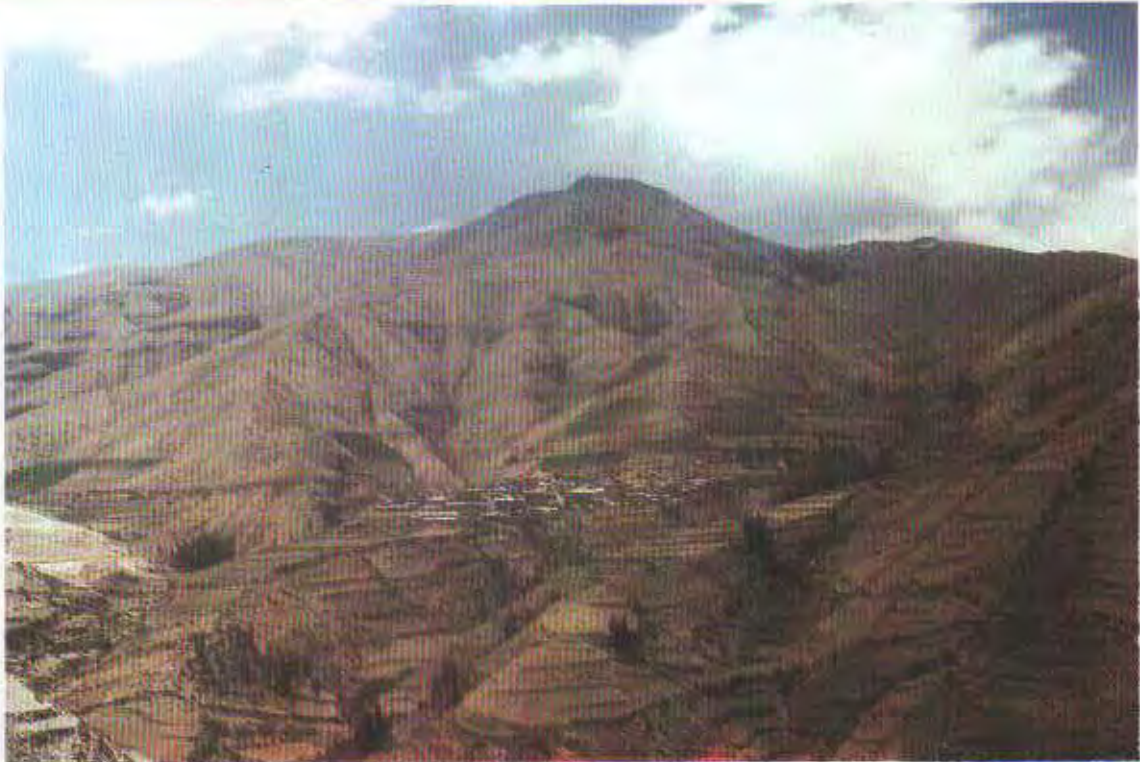
Foto N° 35. Pueblo de Taya; obsérvese erosión en cárcavas.

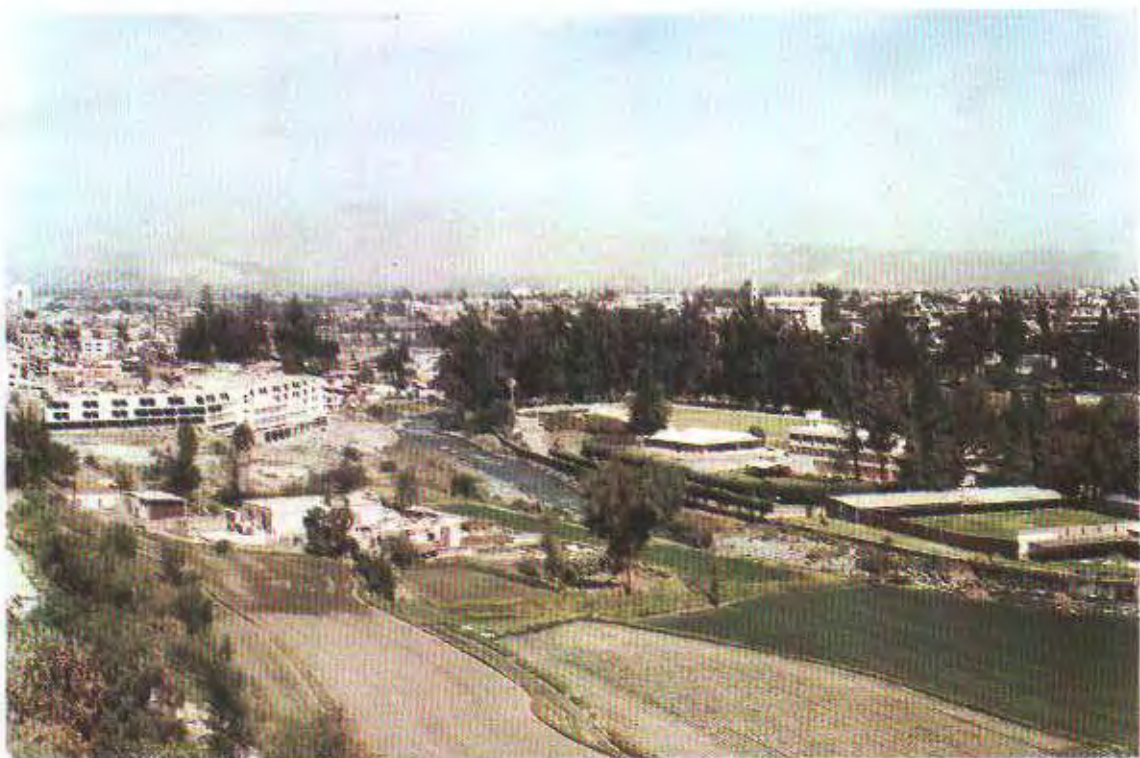
Foto N° 36. Arequipa, sector Club Internacional; peligro por inundaciones en crecidas del río Chili.

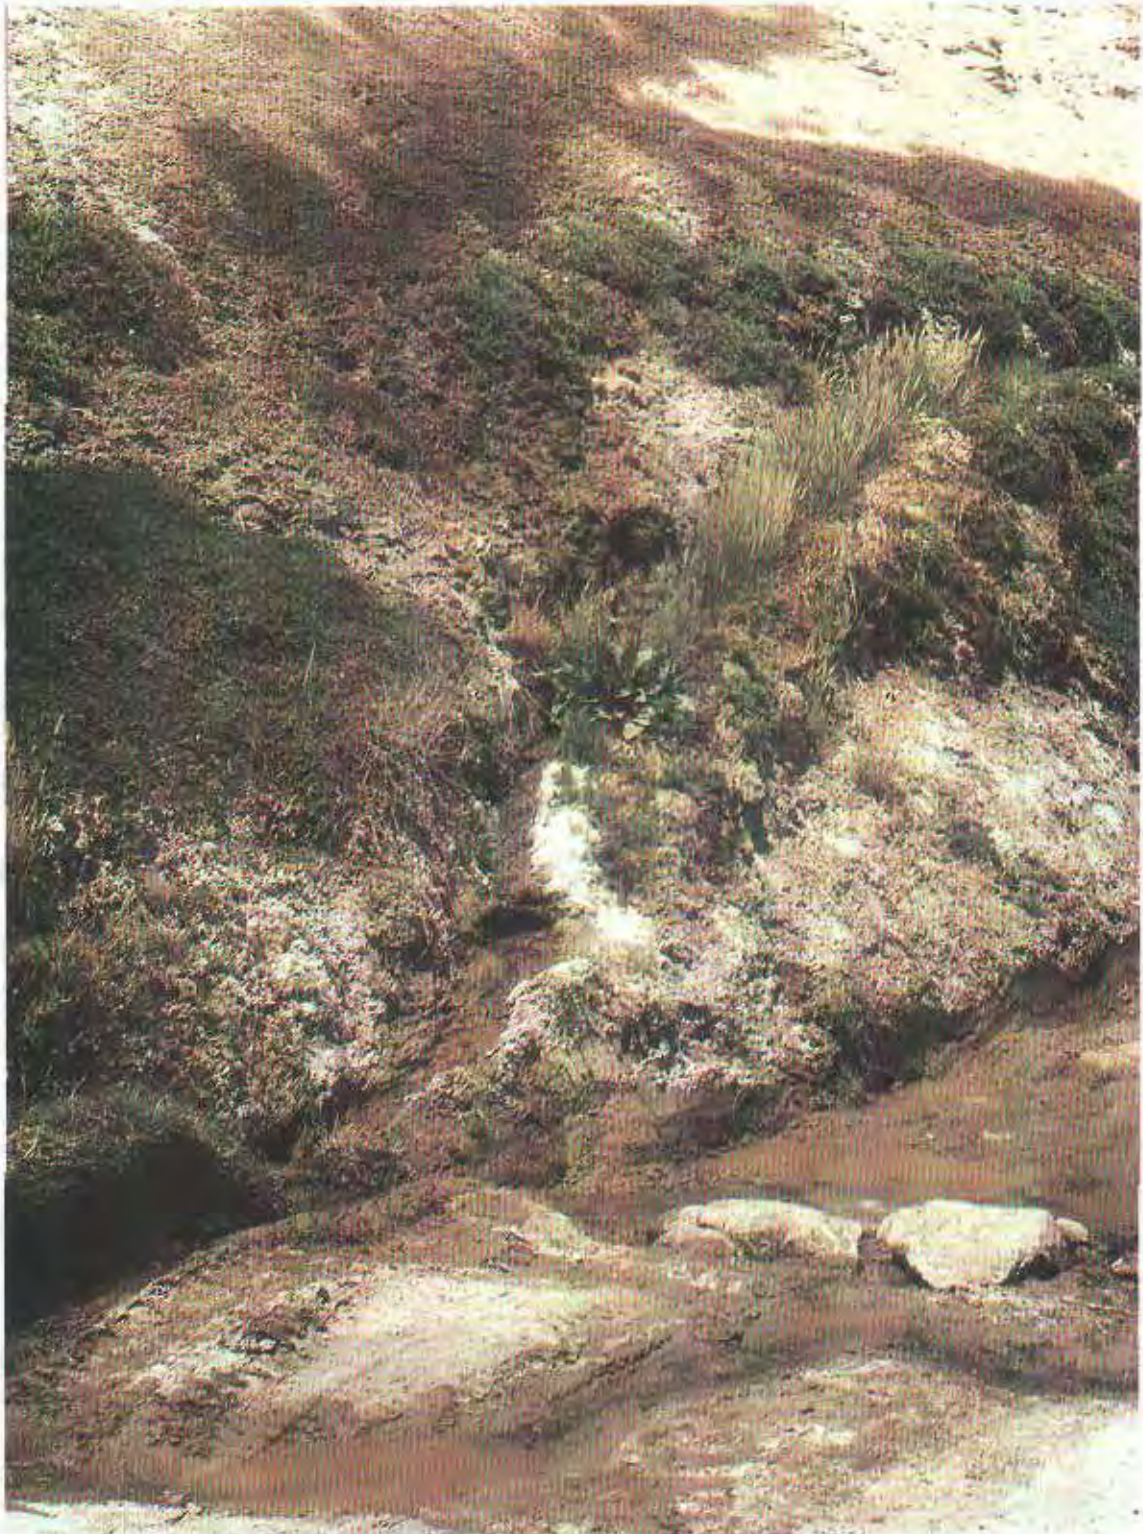
Foto N° 5. Afloramiento de agua subterránea al pie de las laderas de la pampa donde se ubica la Base Aérea de Vitor. Obsérvese las costras de caliche que se forman en la zona.

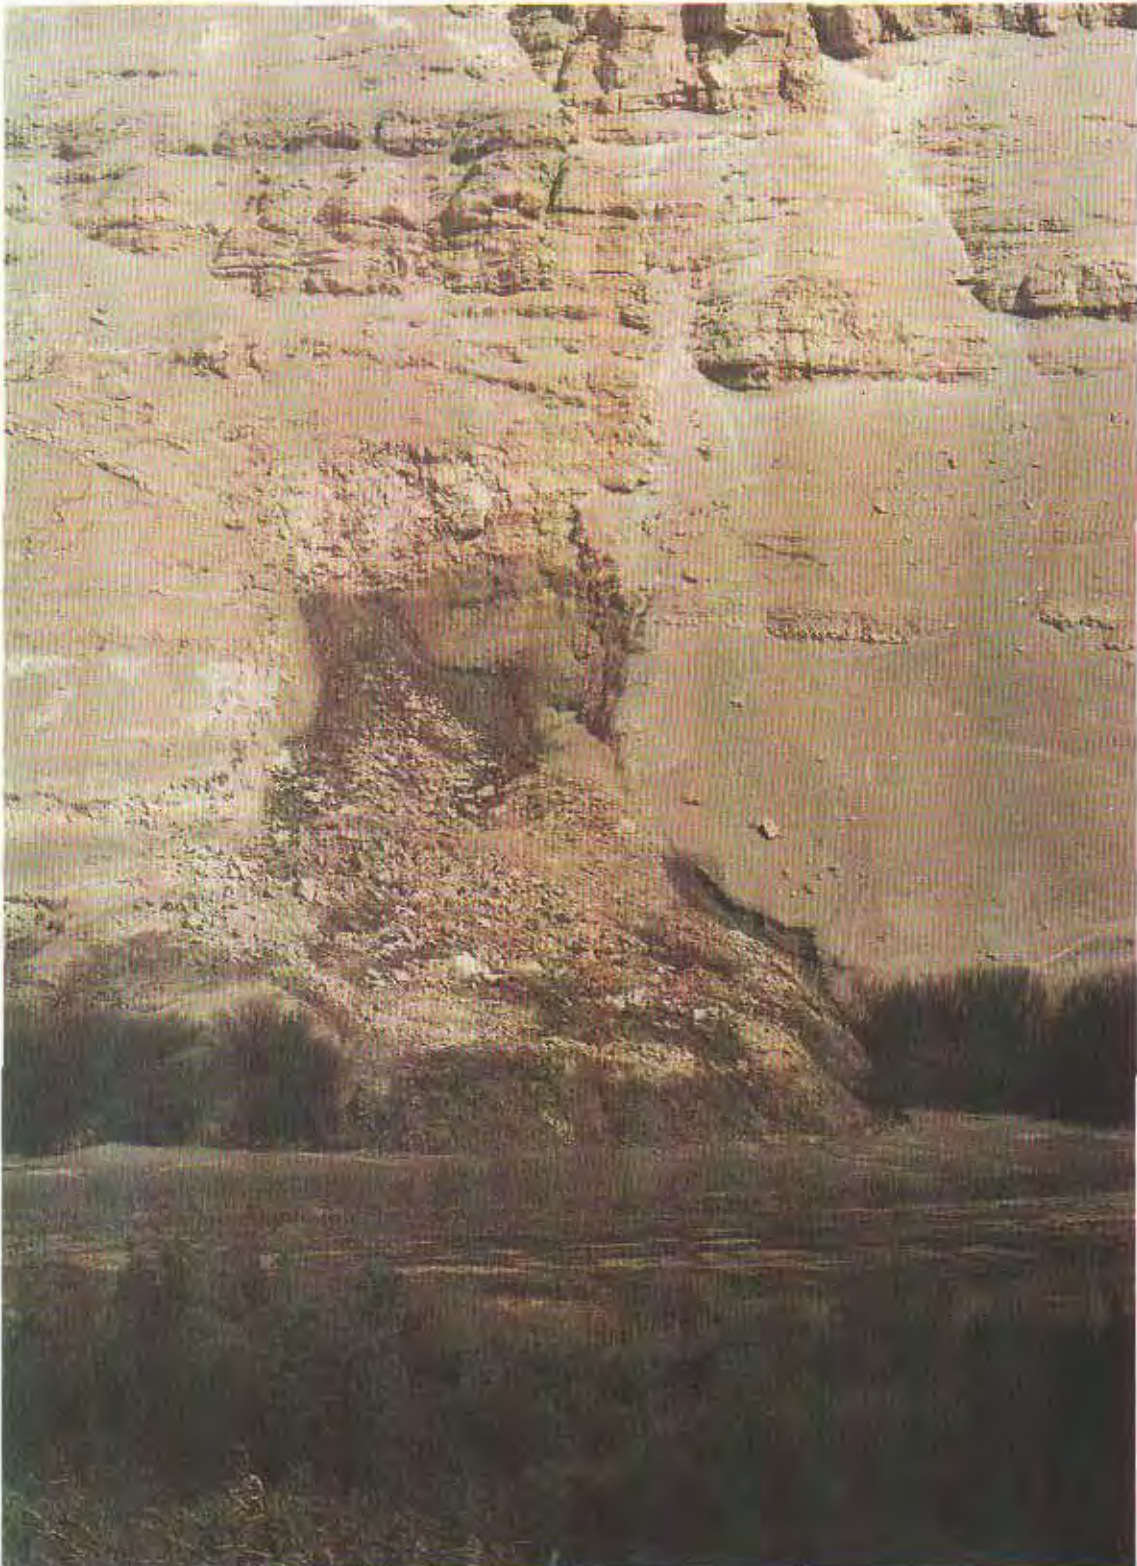
Foto N° 6. Filtraciones de agua subterránea en las laderas de la margen izquierda de la pampa de Vitor.
