Informe Técnico N° A6881

INFORME NEOTECTÓNICO DE LA FALLA GEOLÓGICA ACTIVA CHOLOLO

**Región Moquegua
Provincia Ilo**

**ABRIL
2019**

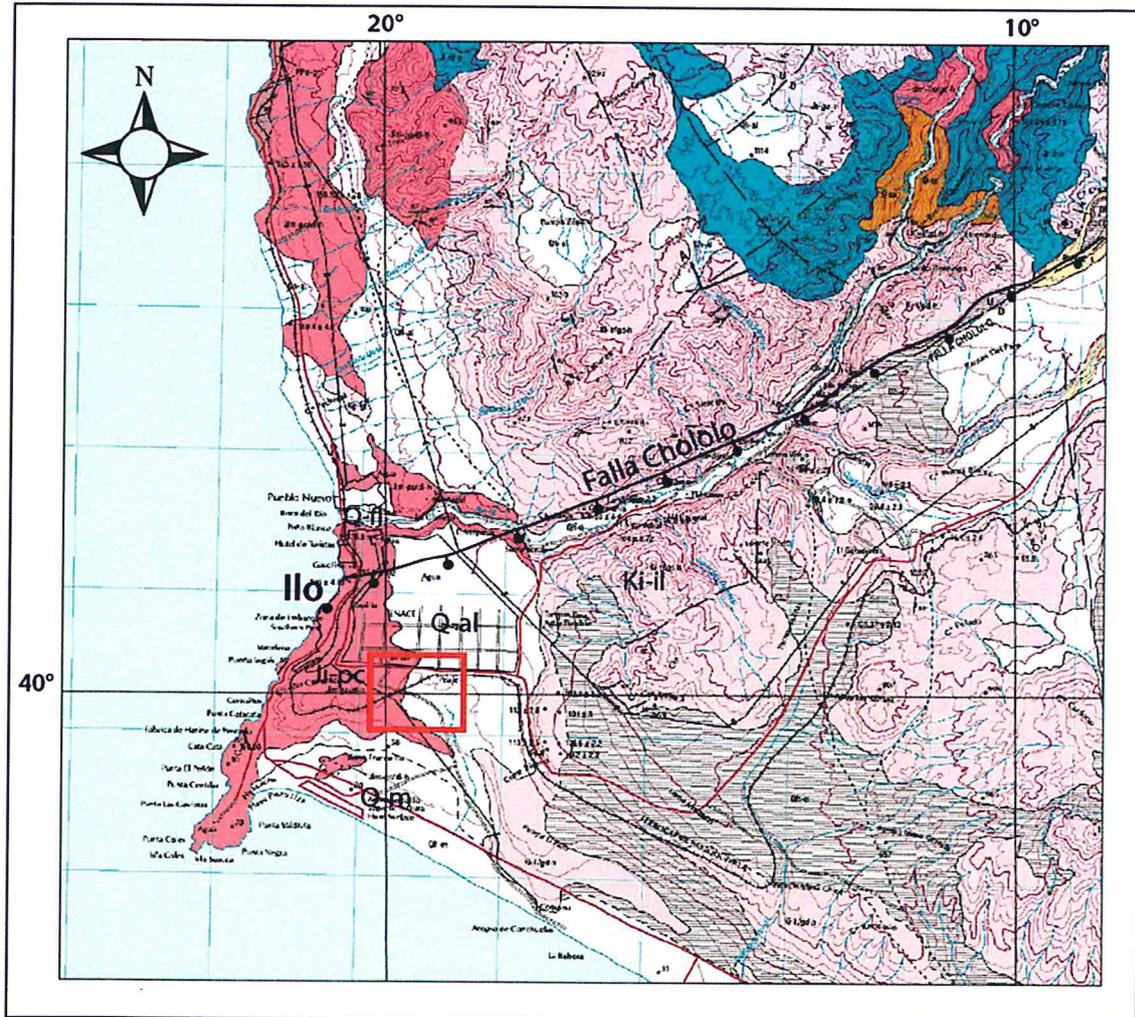
Según los mapas geológicos del INGEMMET (Figura 1), en la zona de estudio se tiene registro únicamente de rocas ígneas del Mesozoico y depósitos cuaternarios que se detallarán a continuación.

Figura 1. Mapa geológico del INGENMET, Hoja 36-t, Cuadrángulo de Ilo (Sanchez, *et al.*, 2000). El cuadrado con borde rojo indica el área de evaluada.

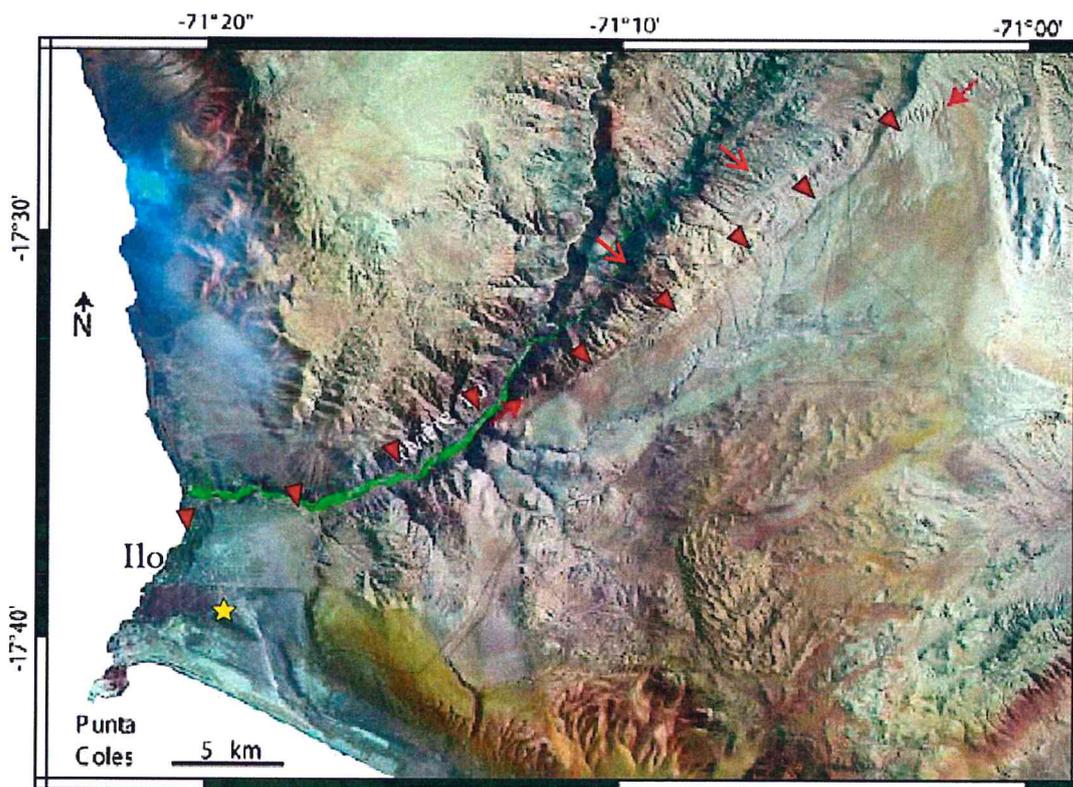
Esta falla fue descrita inicialmente por Macharé *et al.* (2003, 2009), Audin *et al.*, (2006, 2008) y Benavente *et al.*, (in preparación); se ubica entre las provincias de Ilo y Mariscal Nieto (Figuras 2 y 3.) desde la península de Ilo hasta el valle de Moquegua, tiene una longitud de ~40 km, el trazo principal presenta una dirección preferente de N54° y un buzamiento al sureste, tiene un movimiento de tipo normal con componente sinistral.

Figura 2. Ubicación de la falla Chololo, obsérvese las flechas rojas que indican el trazo de la falla. En estrella amarilla el predio de la SBN en consulta.

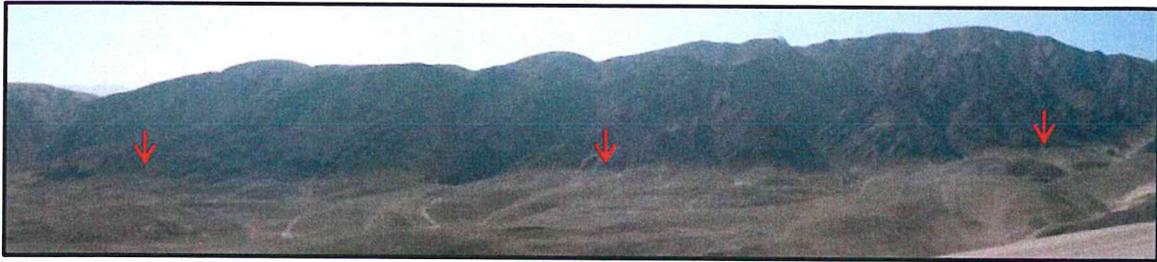
Figura 3. Foto con vista al norte de la Falla Chololo. Las flechas rojas indican el trazo de la falla, a lo largo de esta estructura se observan facetas triangulares.

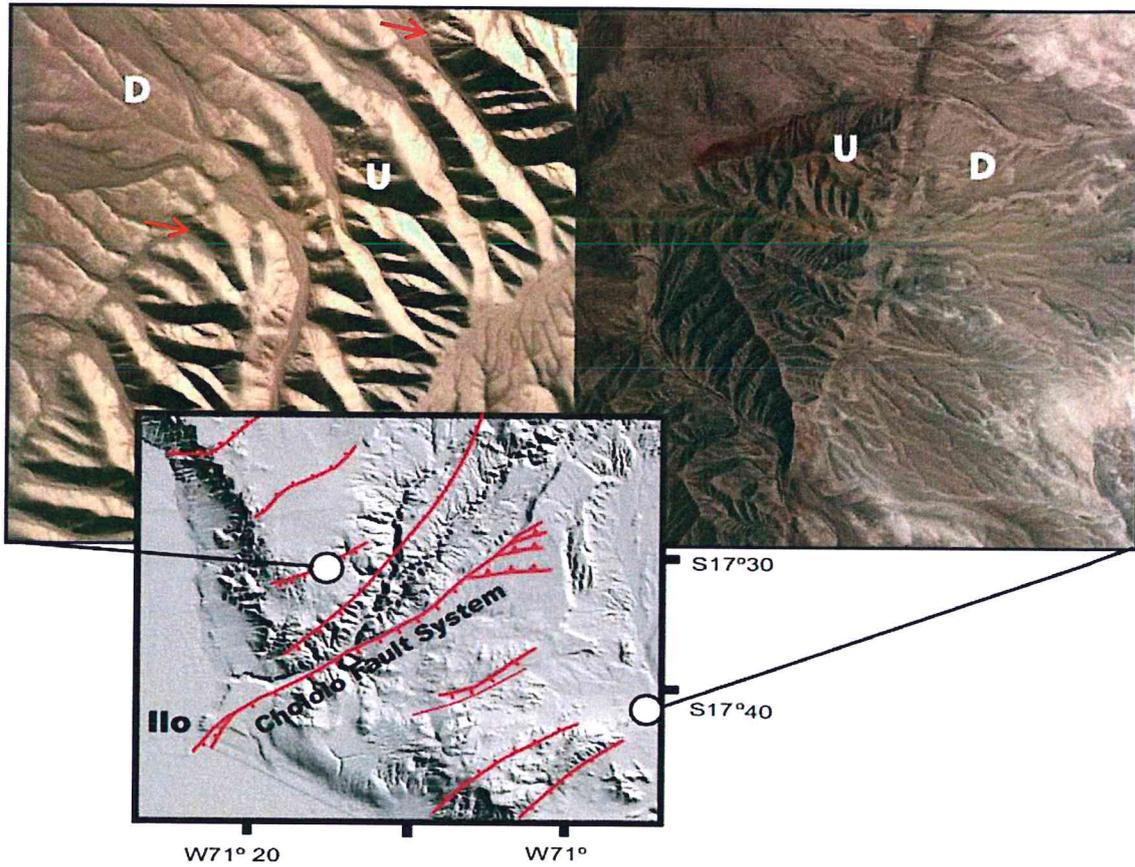
Hacia el noreste de la falla Chololo se observan otros 4 segmentos, que en conjunto forman una estructura en echelon o cola de caballo (Figura 4), estos segmentos tienen direcciones que varían entre N188° a 230° y buzanan hacia el norte, tienen un movimiento de tipo inverso.

Figura 4. Detalle de dos de los segmentos de la Falla Chololo, imágenes Quickbird de Google Earth. Tomado de Audin et al., 2008

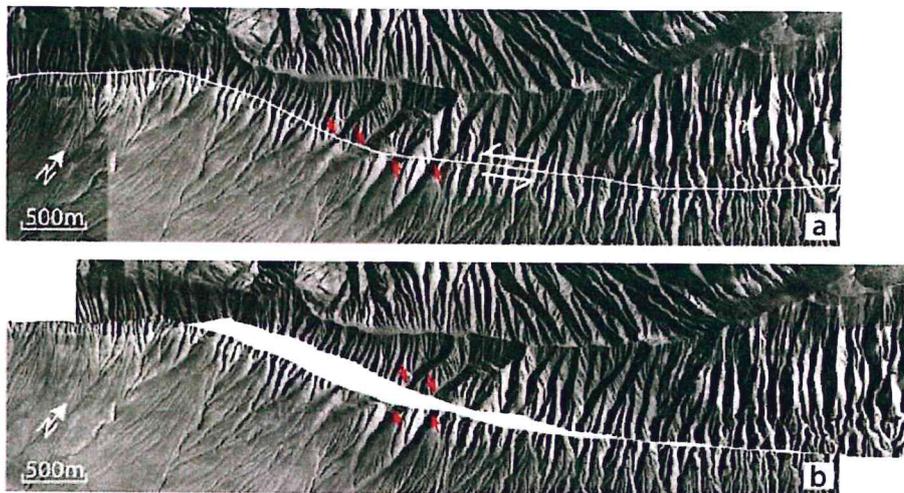
La falla afecta depósitos recientes (Holoceno), así como también el sistema de drenaje, siendo estos desplazados con un movimiento transcurrente sinistral (Figura 5), evidencias que nos indica la actividad de la estructura geológica; así mismo, se puede observar que en las zonas

La geometría y cinemática de la falla sugiere que se trata de una falla normal con componente sinistral, presentando pliegues hacia su parte más oriental producto del acomodamiento por el movimiento de rumbo (Figura 5).

Figura 5. Fotografías aéreas mostrando en detalle la variación del drenaje producto del movimiento de la falla.

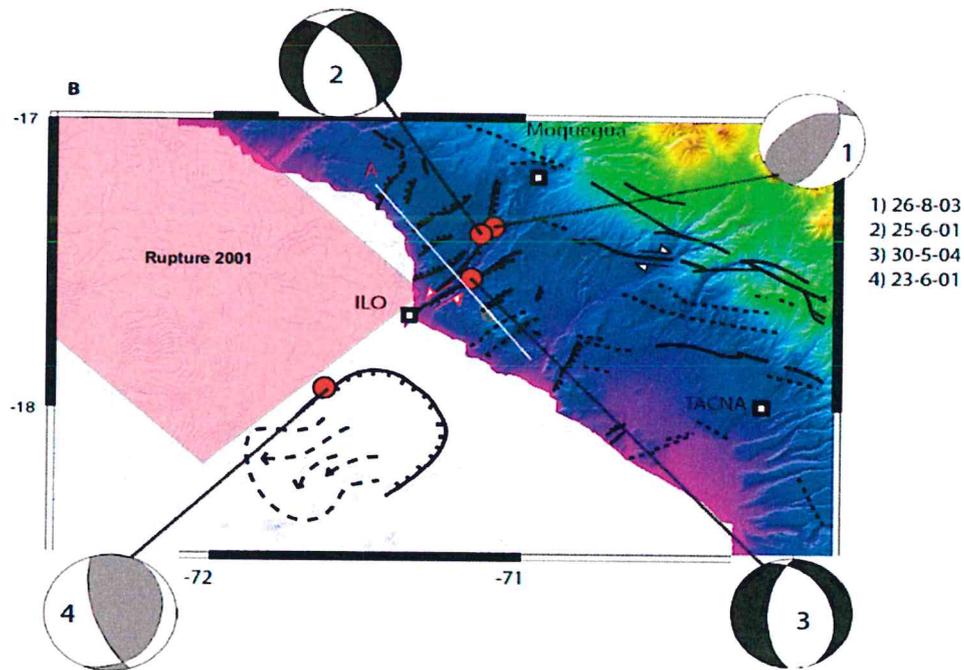
Figura 6. Imagen SRTM data donde se observa la traza de la falla Chololo y los sismos que se registraron después del sismo de Arequipa del año del 2001.

La actividad sísmica reciente pone en evidencia la actividad de la falla Chololo. Después del sismo de subducción del 2001 con epicentro en Ocoña-Arequipa, ocurrieron 4 sismos entre el 2001 y el 2004. En la Figura 6 se muestra la ubicación de epicentros de los cuatro sismos, según los mecanismos focales para los sismos 2 y 3 estos tuvieron un movimiento de tipo normal, mientras que los sismos 1 y 4 dieron mecanismos focales de tipo inverso.

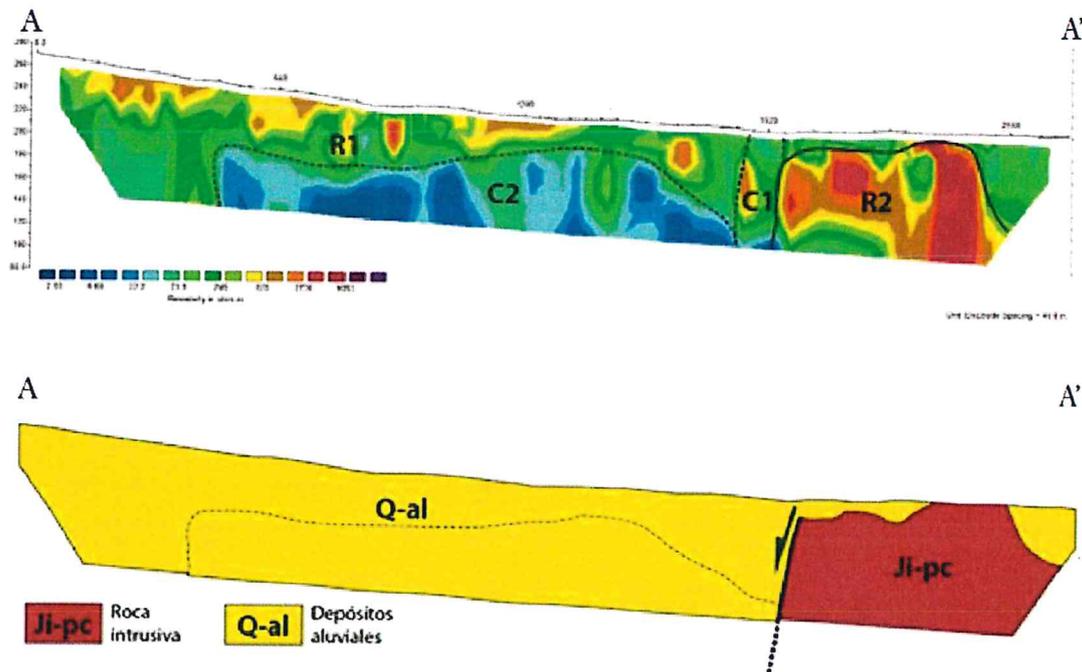
El perfil de tomografía eléctrica se realizó en el flanco izquierdo del río Ilo, en el sector denominado Pampa Inalámbrica (Figura 8), tiene una longitud total de 2.72 km y una orientación NO-SE (Figura 7), donde los valores en base a la resistividad muestran una variación lateral: (1) las resistividades bajas a moderadas (R1), se encuentran desde los 0m hasta los 1960 m. y a partir de los 2500 m hasta los 2720 m, estos sectores presentan valores de resistividad menores a 1000 Ohm.m.; (2) las resistividades altas (R2) se encuentran desde los 1960 m hasta los 2500 m con resistividades mayores a 1000 Ohm.m. (3) la zona de conductividad moderada a alta (C1), se encuentra entre los 1880 y 1960 m.; (4) la zona con conductividades altas (C2), se encuentra entre los 560 y 1880 m.

- La zona (R1) tienen resistividades bajas (< 1000 Ohm-m), representan la presencia de material gravoso y arenoso de medios fluvio-aluviales, los cuales además tienen una porosidad muy importante y la capacidad de contener aguas en subsuelo (Figura 7).
- La zona (R2) tienen resistividades altas (>1000 Ohm-m), representan a rocas graníticas de la Superunidad Punta Coles (Figura 7).
- La discontinuidad entre ambas zonas R1 y R2, indica la presencia de la falla Chololo en subsuelo (Figura 7). Esta discontinuidad en realidad está representada por un área (C1), que corresponde a la zona de falla Chololo.

- A partir de los 80 m. por debajo de la superficie se encuentra una zona altamente conductiva (C2), posiblemente relacionada con el nivel freático.

Figura 7. Perfil geofísico AA'', ubicado en la zona de Pampa Inalambrica. En el perfil geofísico (arriba), se pueden apreciar las zonas R1, R2, C1 y C2, las cuales representan zonas de distintas resistividades y conductividades. En la figura de abajo, se observa la interpretación geológica de los resultados geofísicos, donde claramente se observa dos distintas unidades y una discontinuidad (falla Chololo) entre ellas.

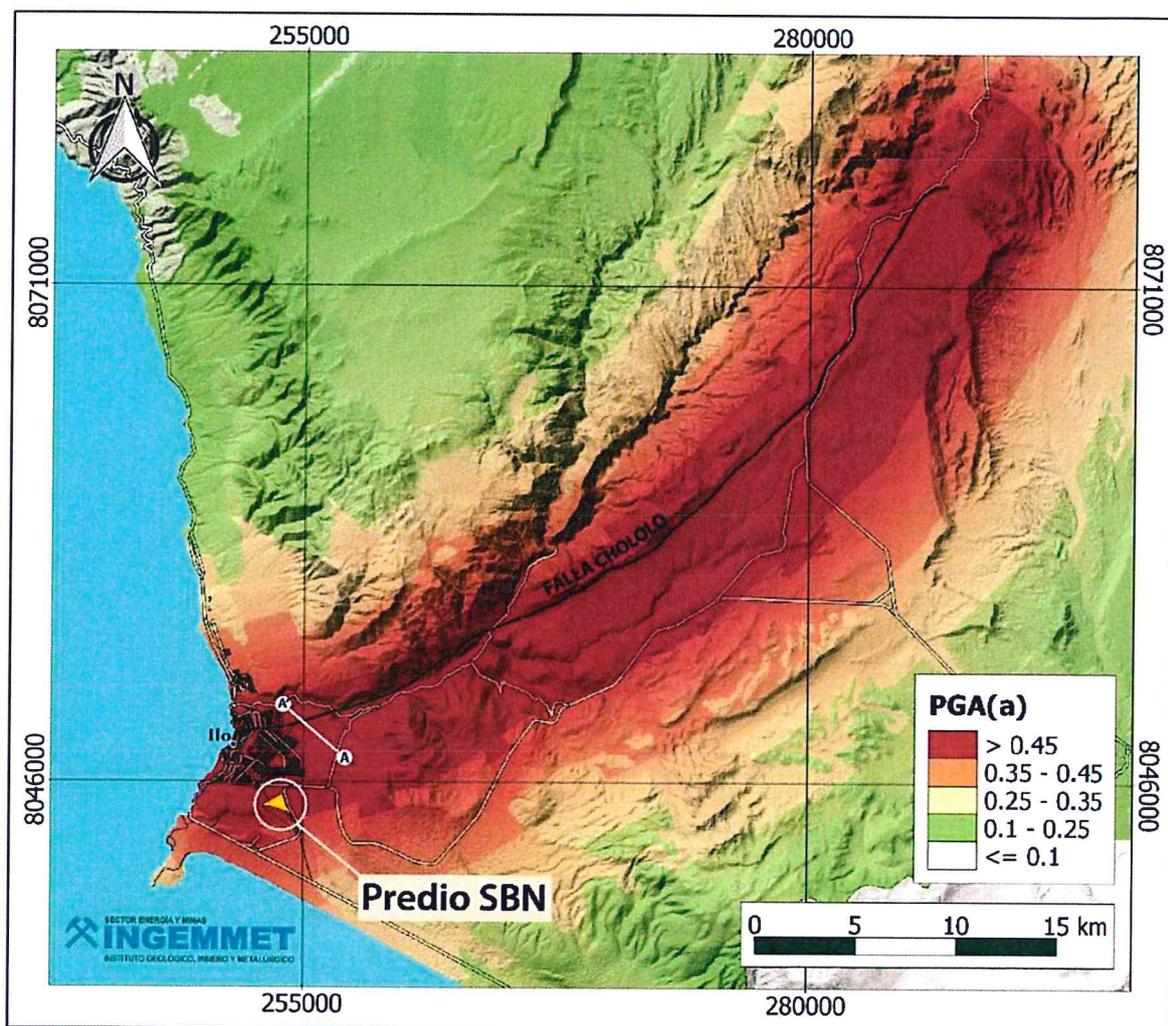
Figura 8. Mapa de aceleraciones (PGA). La escala de colores representa los valores de aceleraciones a lo largo de la falla Chololo, utilizando el rango propuesto por la norma E 030 del Ministerio de Vivienda y Construcción. En polígono amarillo se delimita el área del predio de la SBN. La línea blanca, que corta transversalmente a la falla simboliza la ubicación del perfil geofísico (AA').

Los resultados calculados muestran distintos valores, que, tomado en cuenta la Norma E.030 de diseño sísmoresistente de edificios del Perú (actualizado al 2018) se pueden clasificar en

cinco rangos. Es así que los colores rojos delimitan las zonas con aceleraciones más altas y las zonas de color verde representan las aceleraciones más bajas (Figura 8)

4. Los resultados de la geofísica realizada, al menos en Pampa Inalámbrica, permiten confirmar la presencia de la falla Chololo en subsuelo.
5. Los mapas de aceleraciones nos permiten observar áreas más susceptibles a eventos sísmicos, en este caso el plano catastral nos indica el peligro alto al que está expuesto la ciudad de Ilo y alrededores (Figura 8).
