CAPÍTULO IX

AMENAZAS POR MOVIMIENTOS EN MASA

LIONEL FÍDEL SMOLL

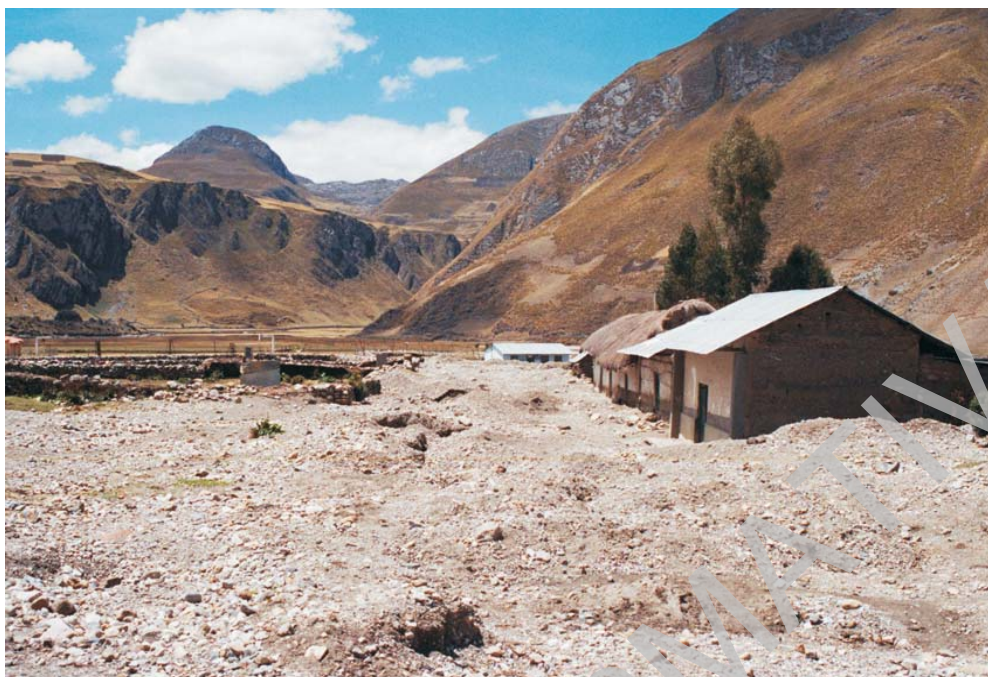
Foto N° 92 Vista de la localidad de Queropalca, viviendas y terrenos de cultivo afectados por el aluvión del 22/10/98. (Foto L. Fidel).

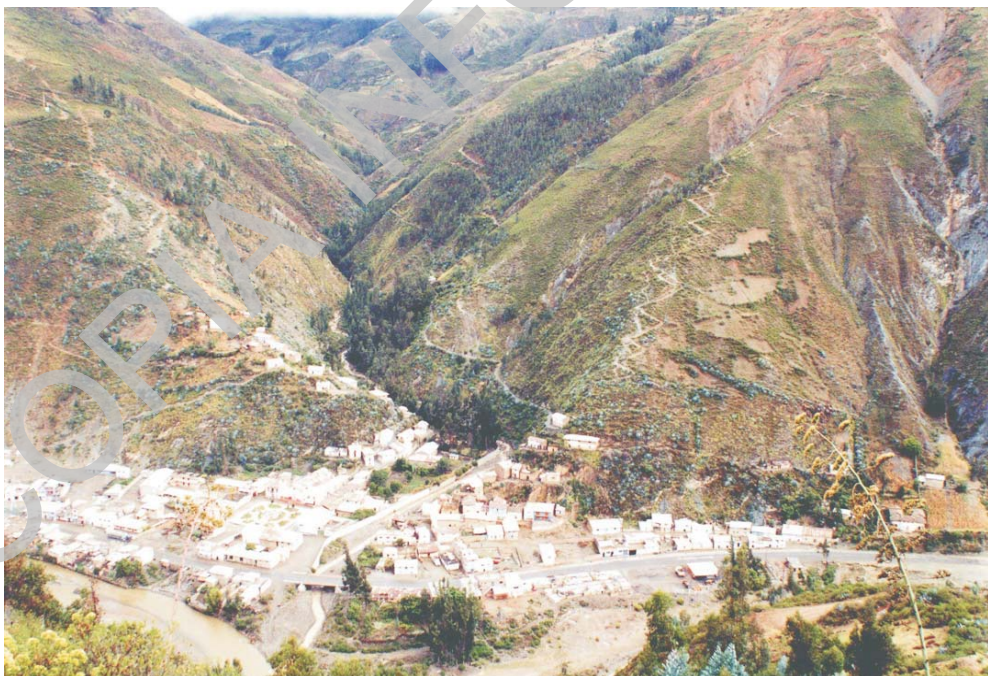
Foto N° 93 Vista panorámica de la quebrada Batán, por donde discurrió un flujo de detritos el año 1971, que produjo un embalse en un antiguo puente peatonal y causó el desborde de las aguas hacia el distrito de San Rafael, Región Huanuco; se inundó la Plaza de Armas y aproximadamente 60 viviendas del barrio Mullipampa fueron afectadas. (Foto G. Valenzuela).

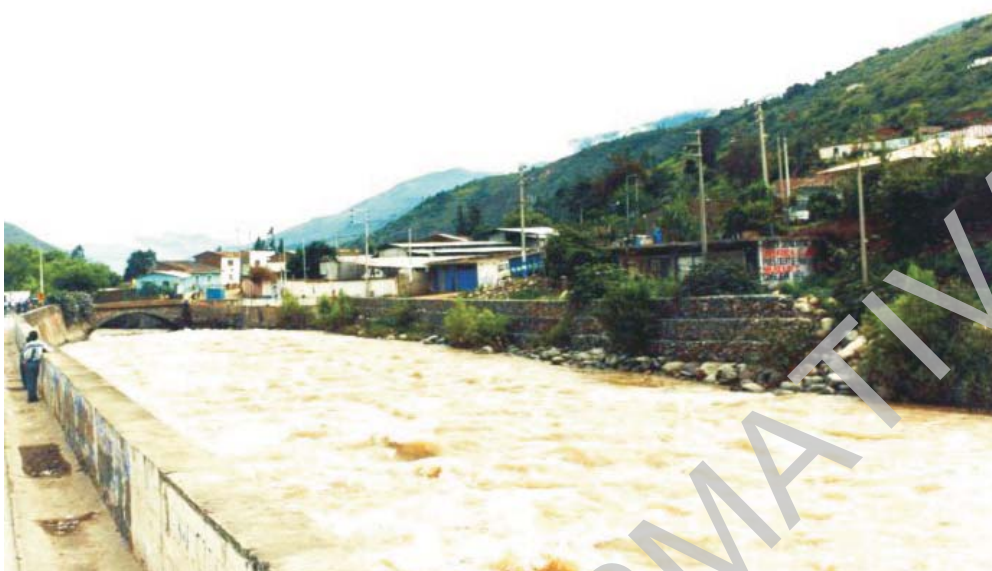
Foto N° 94 Inundación fluvial, año 1998, afectó la avenida 16 de Noviembre, sector de Huancapata, distrito de Ambo, Región Huánuco. (Foto G. Valenzuela).

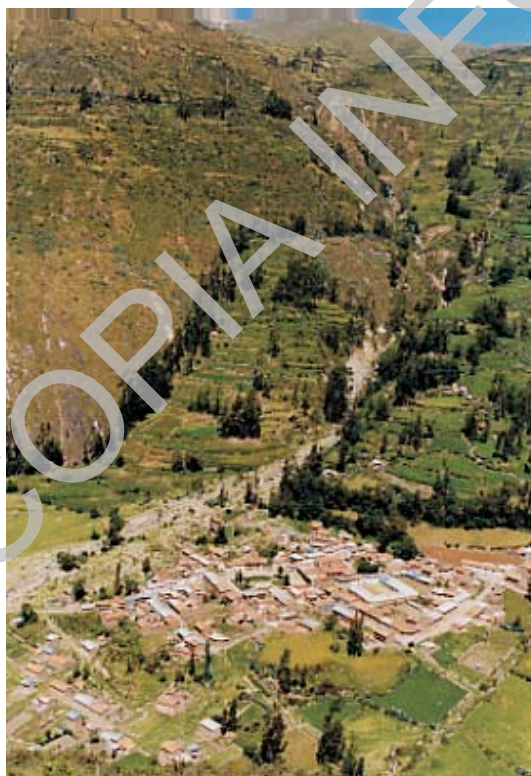
Foto N° 95 Poblado de Carcas ubicado en la margen derecha del río Pativilca (Chiquian, Ancash); morfológicamente está ubicado en el cono de deyección de una quebrada, en 1998 un flujo de lodo afectó parte de la población. (Foto L. Fidel).

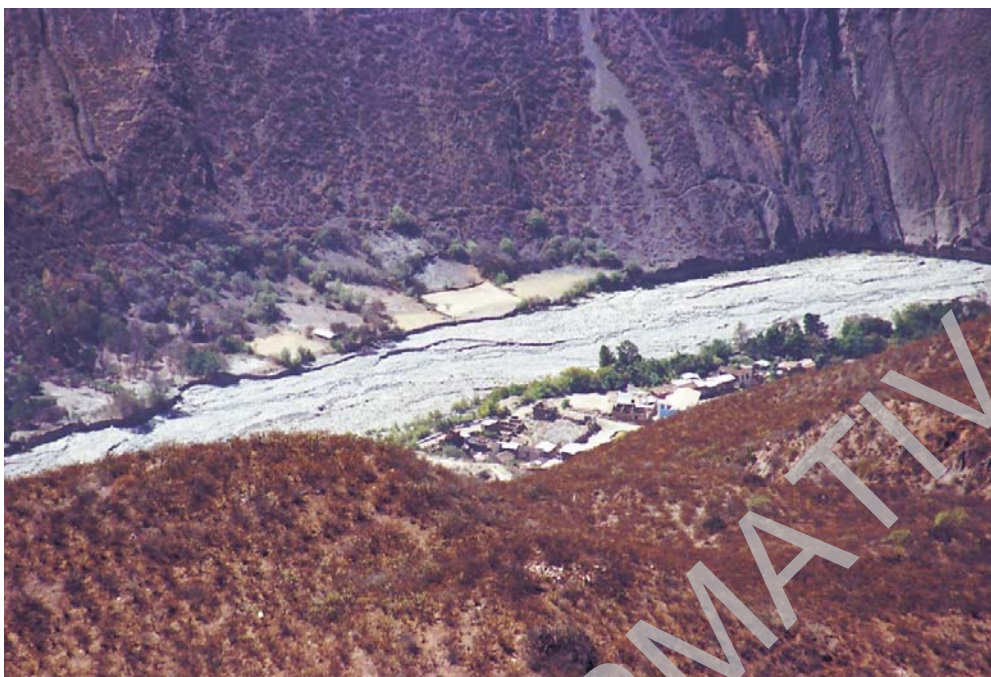
Foto N° 96 Huaycos y erosión fluvial en la margen derecha de la quebrada Yanayacu (cuenca del río Pativilca, Chiquián - Ancash), afectando al distrito de Llaclla. (Foto L. Fidel).

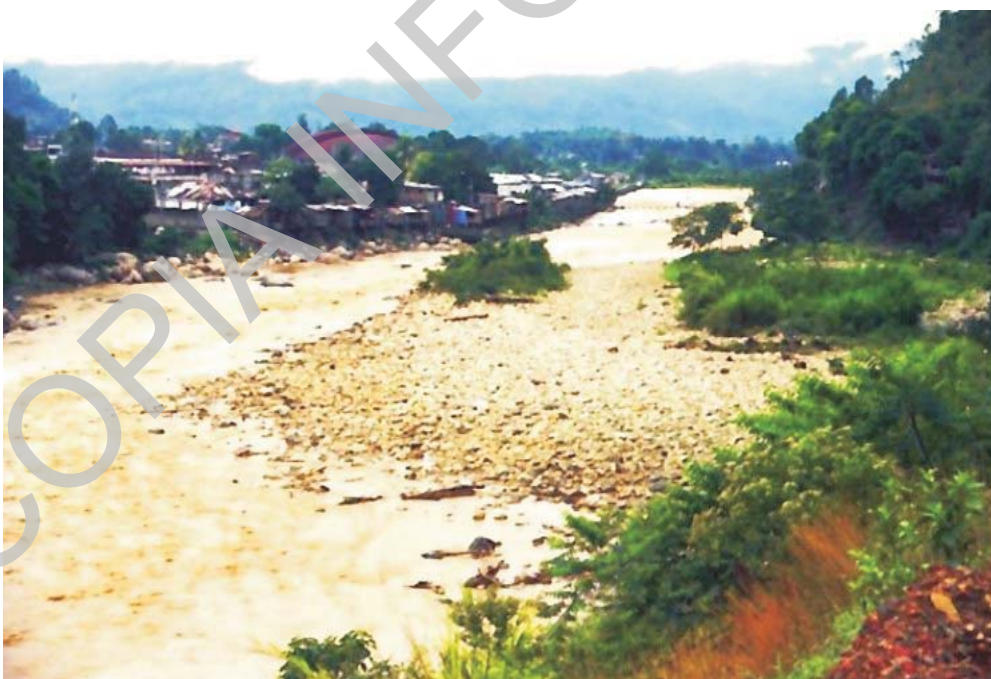
Foto N° 97 Vista del río Satipo aguas abajo del puente Coviriali. En la margen izquierda se ubica la localidad de Satipo, que podría ser afectada por inundación y erosión fluvial con avenidas excepcionales. (Foto B. Zavala).

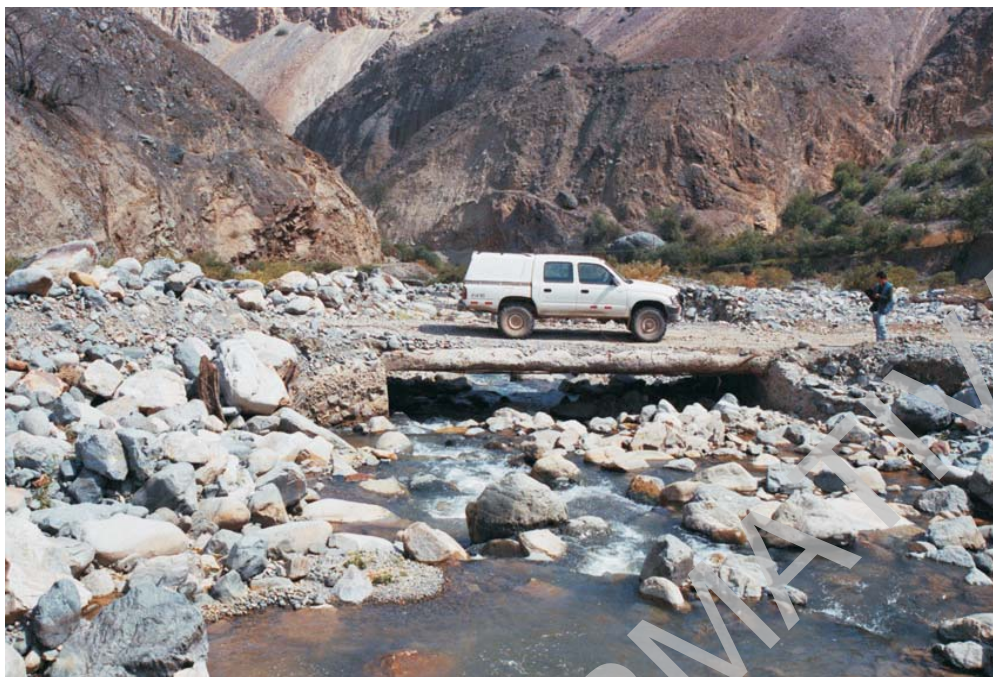
Foto N° 98 Puente Caujul, carretera Churín-Caujul, sobre la quebrada Huancay (cuena del río Huaura), afectada periódicamente por huaycos y erosión fluvial. (Foto L. Fidel).

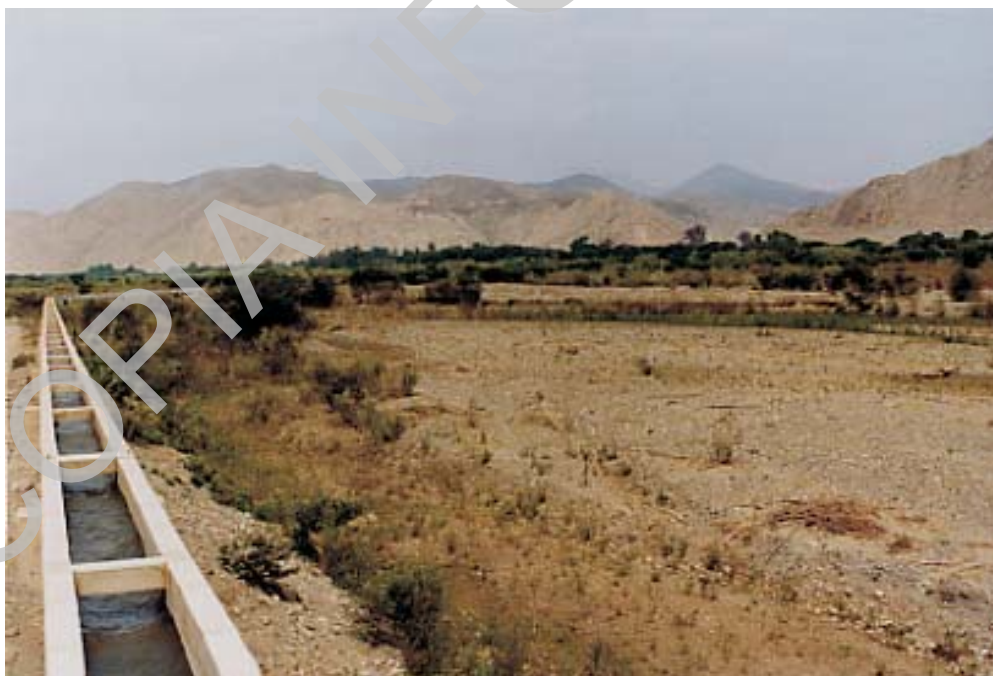
Foto N° 99 Erosión fluvial en la margen derecha del río Huarmey, compromete canal de irrigación y un tramo de la carretera Huarmey-Aija en el km 15+200. (Foto L. Fidel).

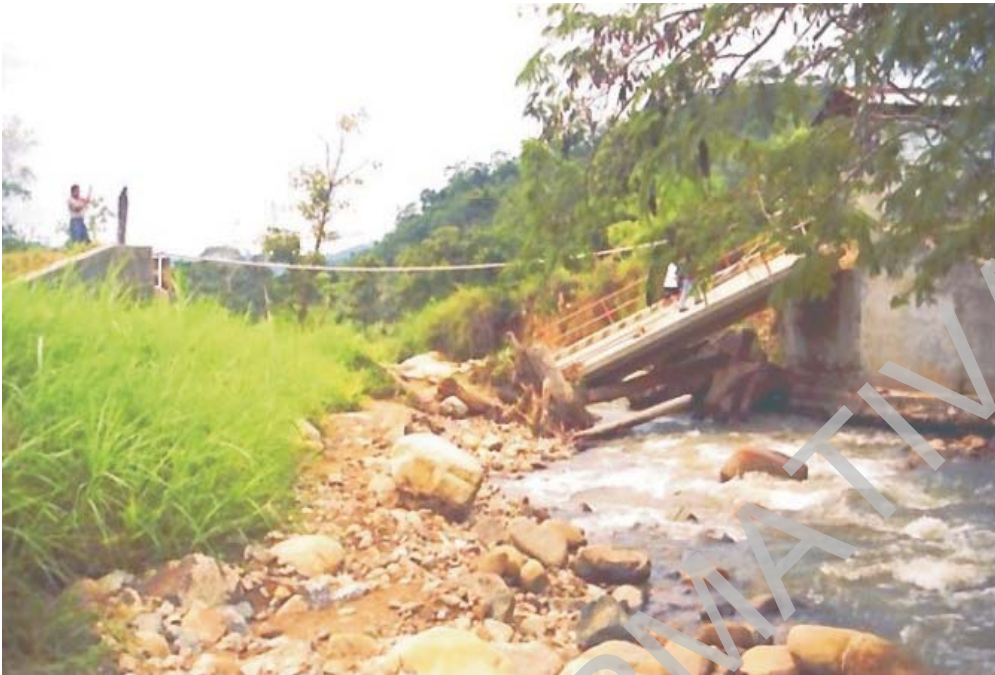
Foto N° 100 Vista aguas abajo el río Panamá, afluente del río Satipo, sector de San Pedro Alto, donde se aprecia el colapso de un puente afectado por un huayco en noviembre de 2002. (Foto B. Zavala).

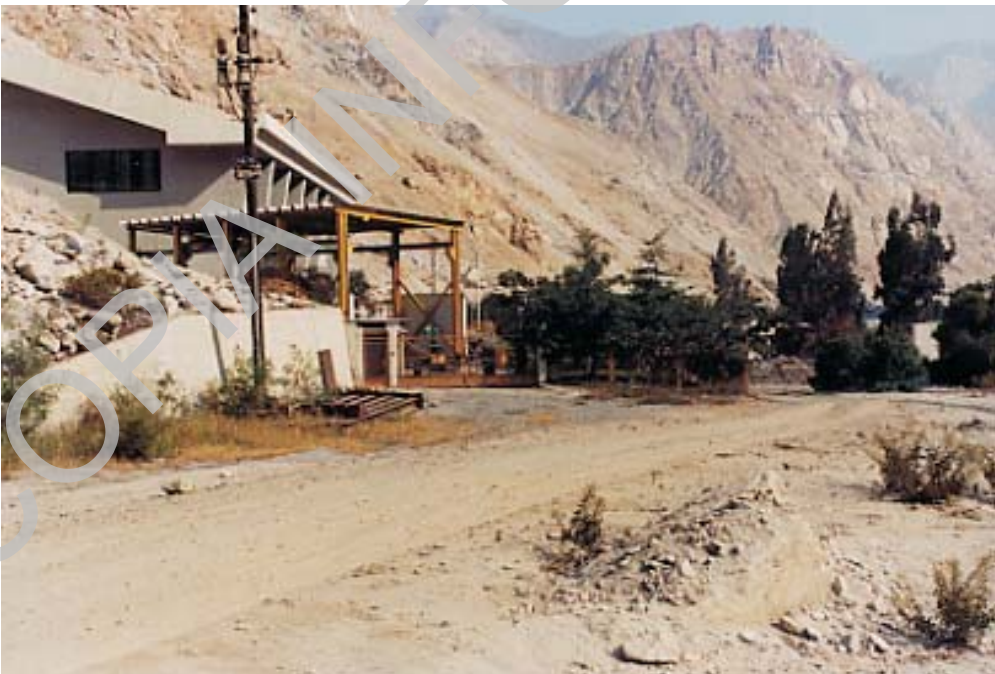
Foto N° 101 Central Hidroeléctrica de Cahua ubicada en la margen izquierda del río Pativilca; afectada por el desembalse artificial del derrumbe de Curquish (Aluvión de Rapay, 2001). (Foto L. Fidel).

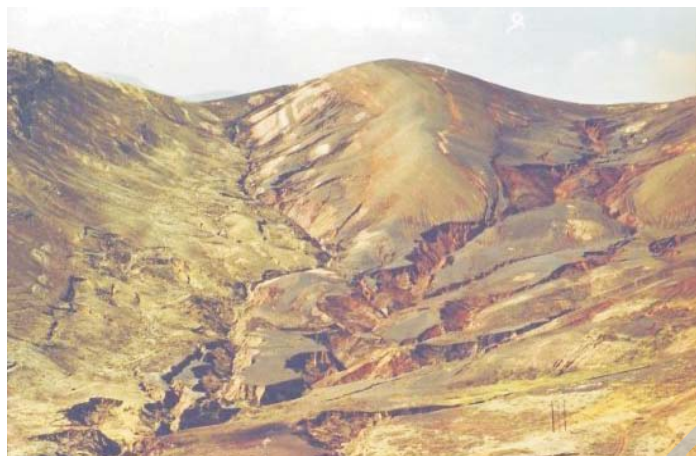
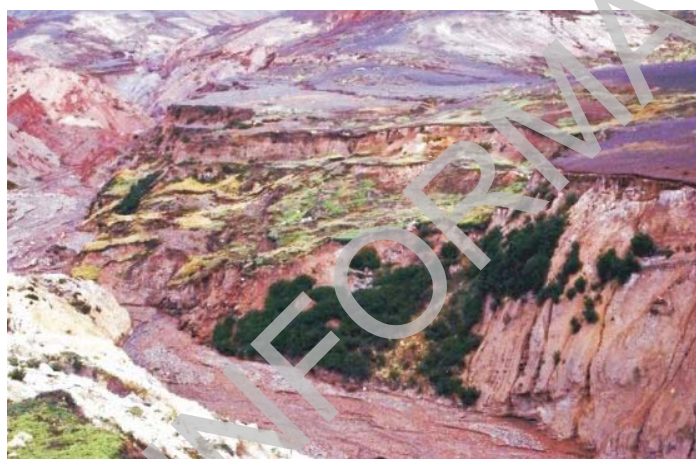
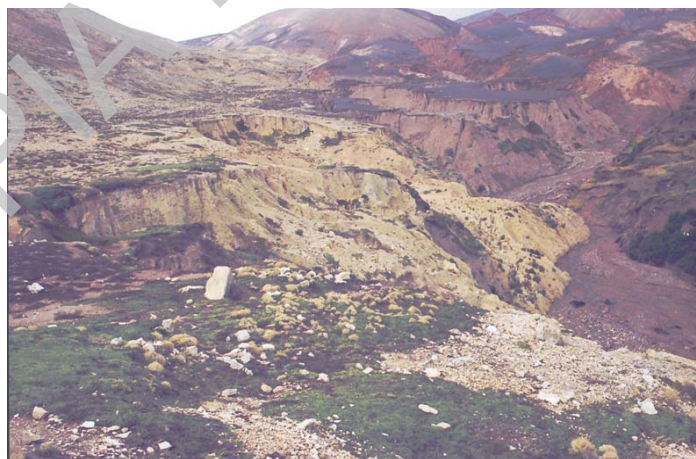
Foto N° 102 Zona Crítica: Sector Alto Perú (La Oroya). Vistas de la parte media y superior de la subcuenca de la quebrada Alto Perú, afluente del río Yauli. Área sujeta a erosión de laderas, derrumbes, deslizamiento de tierras y generación de flujos aguas abajo. Algunos procesos de deslizamientos y flujos han ocurrido en el 2001. (Fotos B. Zavala).

Región Junín			
Sector Distrito	Áreas Sujetas a Comentario Geodinámico	Vulnerabilidad y/o Daños Ocasionados	Recomendaciones
Madre Alta Perú* La Oroya. B. B. 174713001	Deslizamientos, flujos (huaycos) y erosión de laderas (cárcavas). Microcuena Alto Perú con alto grado de erosión: saltos, agrietamientos de terreno, con avance hacia la quebrada principal y probable generación de flujos. Estrechamiento del cauce de quebrada por ocupación del suelo.	Tramo de carretera, puente peatonal; viviendas al borde de la quebrada. Trocha carrozable de acceso a la antena y operaciones mineras.	Limpieza del cauce de quebrada; reforestación de toda la microcuena.
Oroya Antigua. La Oroya. 174713002	Erosión de laderas, derrumbes y huaycos. Erosión laminar en cárcavas profundas en las quebradas Cuchimachay, Carhuascayán, Pumahuain y Club Peruano; derrumbes hacia la cara libre de quebradas o cárcavas.	Afecta 3 viviendas en el borde de la quebrada Carhuascayán y 4 en las cuadradas 5 y 6 de la Av. Tarma, complejo deportivo y tramo de carretera.	Prohibir construcción de viviendas cerca del borde de quebradas; reforestar laderas. Control de erosión de aguas pluviales y generación de flujos (azúdes).

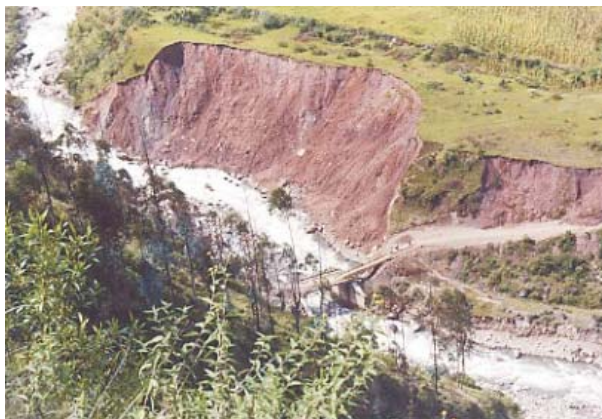
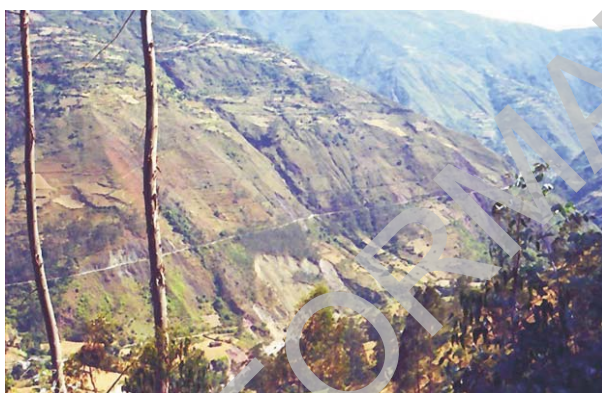
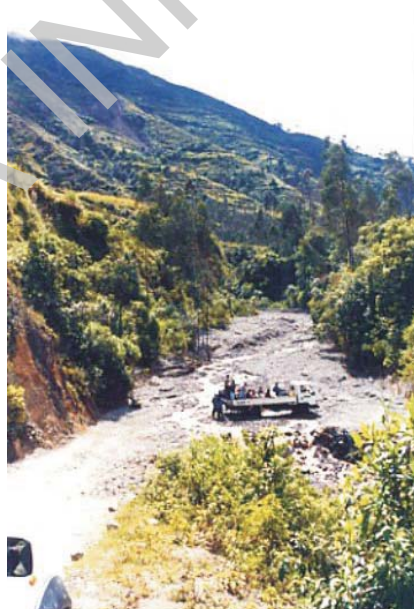
Foto N° 103 Zona Crítica: Sector Pucacocha Matapa (Andamarca). Vistas del valle del río Andamarca, margen derecha. Área sujeta a derrumbes, huaycos y erosión fluvial. Huayco periódico en la quebrada Huichana que afecta acceso a Andamarca y Santo Domingo de Acobamba (vista inferior) y vistas del derrumbe frente a Pucacocha que afectó puente y carretera el año 2003 (vistas superior y central). (Fotos B. Zavala).

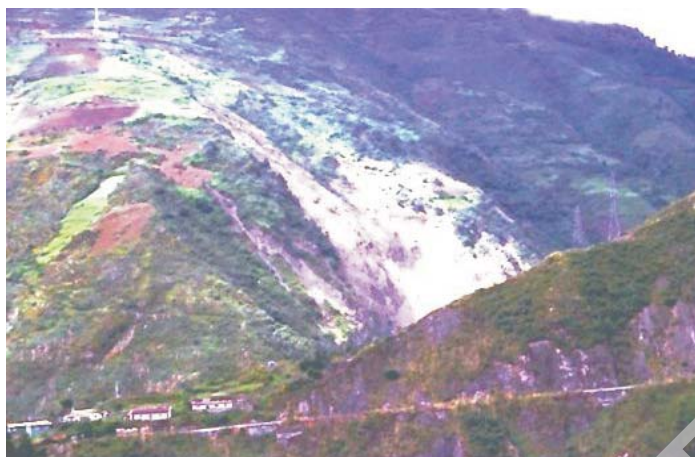
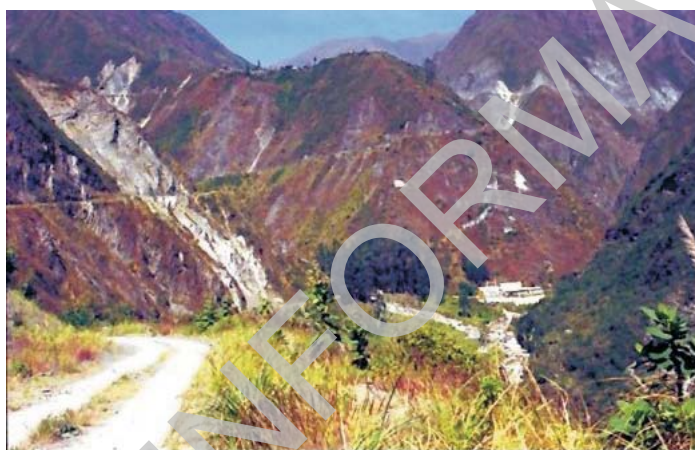
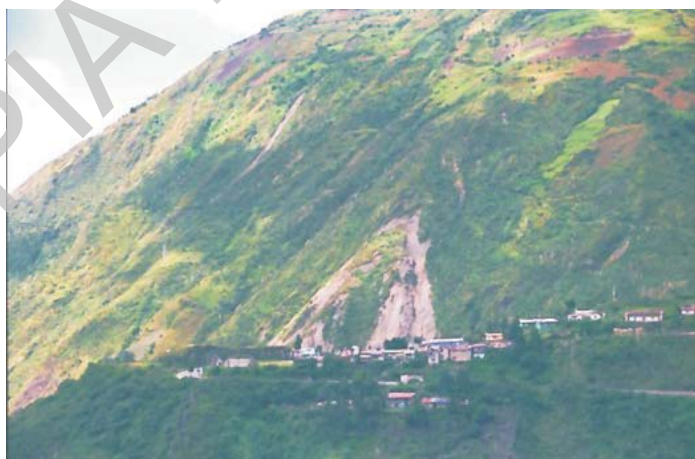
Foto N° 104 Zona Crítica: Sector Carpapata, km 63+500 al 67+000, carretera Tarma Merced. Valle del río Tarma con laderas de fuerte pendiente y substrato rocoso de mala calidad, con ocurrencia de derrumbes, deslizamientos, caída de rocas y huaycos. Afecta periódicamente varios sectores de la Carretera Marginal de la selva. (Fotos B. Zavala).

Sector Distrito	Áreas Sujetas a Comentario Geodinámico	Vulnerabilidad y/o Daños Ocasionados	Recomendaciones
Fujiñán Los Angeles-Jexas* Palmahuana. 194713001	Deslizamiento y derrumbes: erosión en las márgenes del río. Escarpas de deslizamiento activo y zonas de arranque de derrumbes. Podría embalsar río Lampa.	Tramo de 800 m de carretera afirmada. Viviendas en el sector Los Ángeles y terrenos de cultivo. Piscigranja y puente Chinchipata aguas abajo.	Reforestación de toda la ladera.
Vieja Congas. Tayhu 174833001	Derrumbes y deslizamientos. Derrumbes en cuerpo de deslizamiento antiguo, cara libre a quebrada, erosión y socavamiento en el pie; derrumbes en dos sectores: longitud de 1,2 Km.	Terrenos de cultivo y algunas viviendas aguas abajo.	Reforestación de laderas.
Carpacocha* Palmahuana 174833002	Derrumbes, deslizamientos y huaycos. Taludes rocosos inestables; zonas de arranque irregulares, derrumbes y huaycos frecuentes.	Tramo de 500 m de carretera (Tarma-La Merced), por sectores, entre La Progresiva 63+500-67+000.	Obras de contención, desquinche de taludes rocosos inestables.

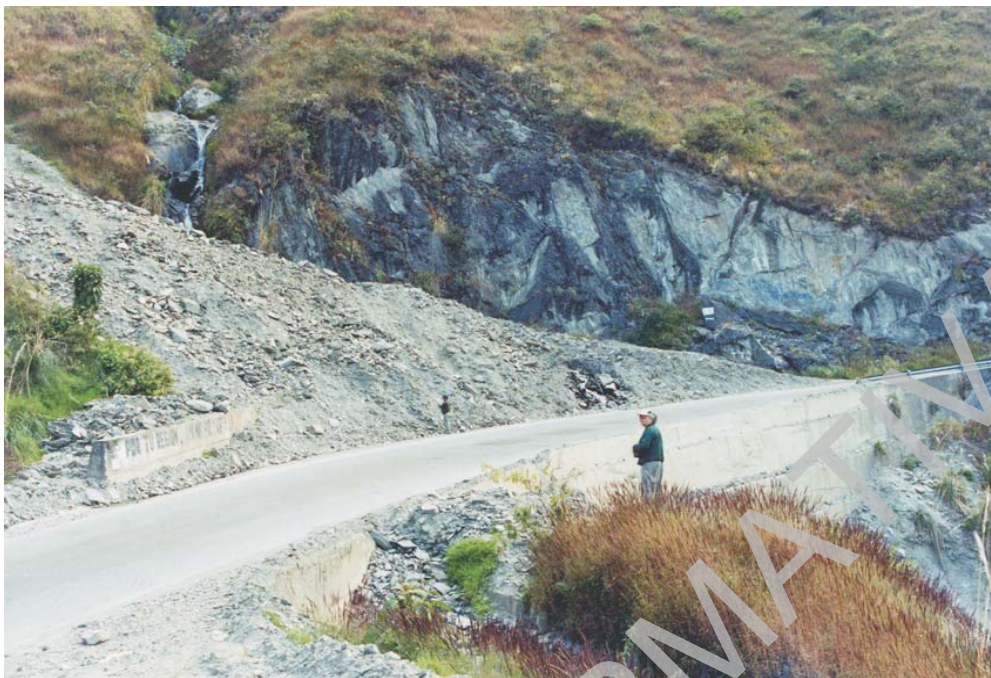
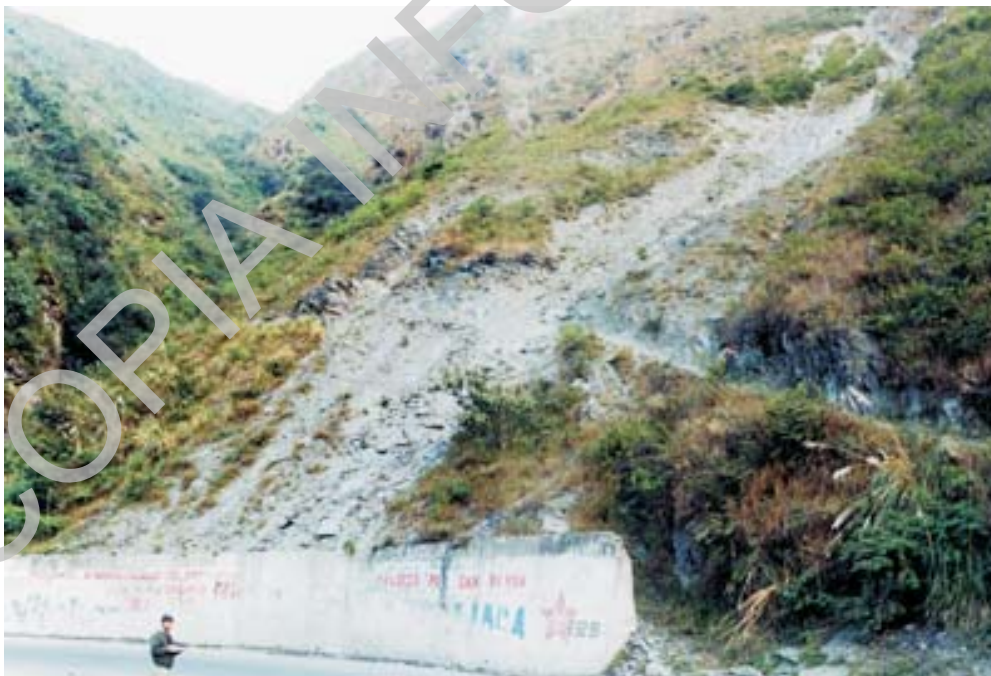
Foto N° 105 Zona Crítica: Sector Matchacra Huacapihtana, km69+800 a 74+500, Carretera Marginal de la selva. Laderas en la margen derecha del río Tarma donde frecuentemente ocurren derrumbes, caídas de rocas y huaycos interrumpiendo tránsito a la selva central (Chanchamayo, La Merced, etc.) Algunos eventos han registrado muertes. (Foto B. Zavala).

Entre Matichaca-Huacapisthana* Palmahuana 174833003	Derrumbes, huaycos y deslizamientos. Rocas muy fracturadas, incompetentes; caída de rocas, derrumbes, flujos y algunas escarpas de deslizamientos.	Interrupción de 1 km de la carretera Tarma-La Merced (por sectores).	Obras de contención, desquinche de taludes rocosos inestables.
Conflicto río Canchapalca-Tulumayo- Alapampa* Mucilo 184723004	Erosión fluvial e inundación, huaycos y deslizamiento. Ambas márgenes del río Tulumayo con erosión de riberas en varios sectores; depósito proluvial en la desembocadura del río Canchapalca; escarpa de deslizamiento activo frente a Mucilo. Huaycos excepcionales en Alapampa (ambas márgenes).	Afecta 350 a 400 m de carretera por sectores (Retama) y puente sobre el río Canchapalca. Terrenos de cultivo en Mucilo (ambas márgenes), puente peatonal y tramo de carretera entre Mucilo-Alapampa (300 m).	Varios tramos necesitan levantar rasante de carretera y colocar defensas ribereñas en sector del puente Canchapalca. Retamas, Mucilo y Alapampa. Huayco excepcional podría afectar Alapampa.

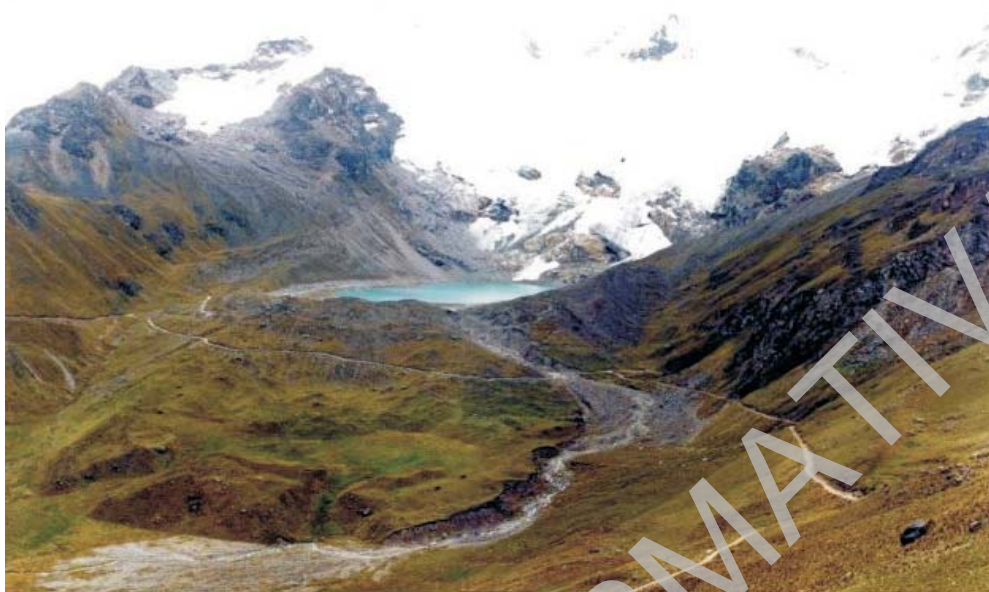
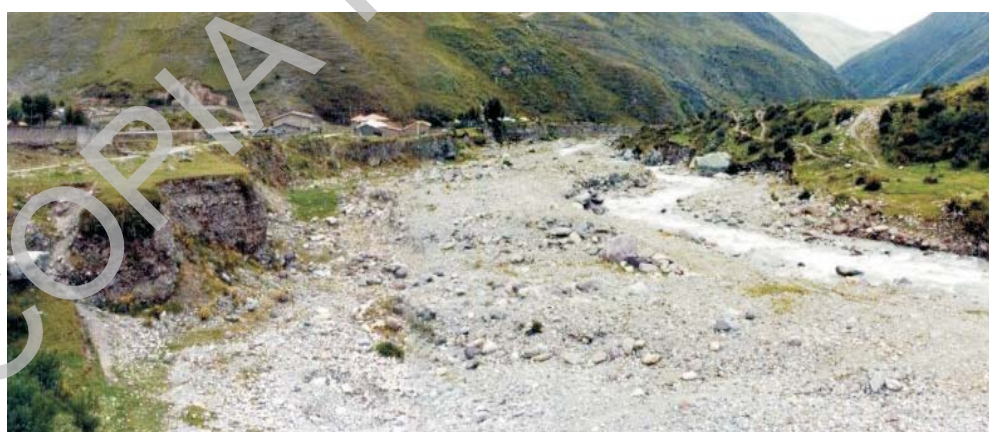
Foto N° 106 Zona Crítica: Sector Laguna Lazo Huntay Acopalca. Dos vistas de áreas afectadas por un aluvión generado por un alud sobre la laguna Lazo Huntay, ocurrida en diciembre de 1990. En la vista inferior, valle del río Shullcas, sector de Acopalca, por donde fluyó el aluvión que aguas abajo afectó carretera, central hidroeléctrica, llegando hasta la ciudad de Huancayo. (Fotos B. Zavala).

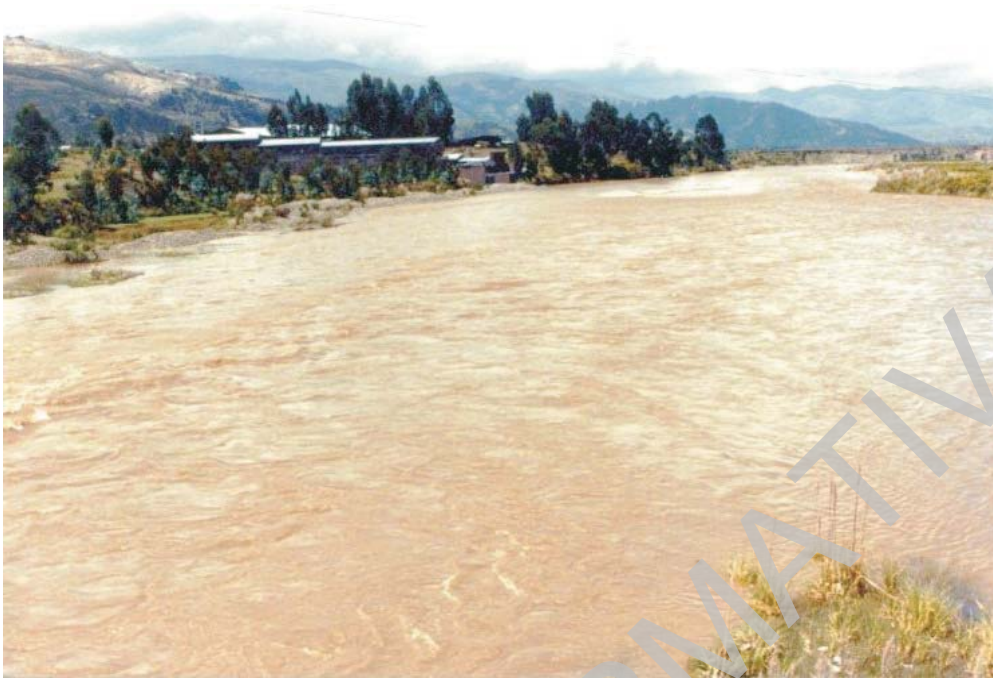
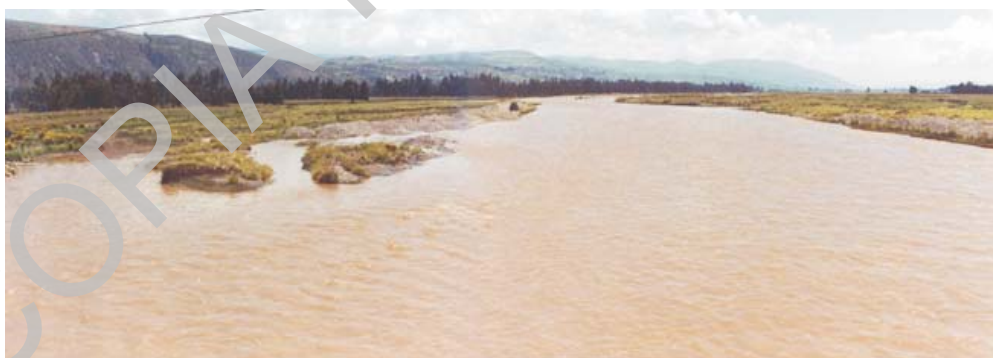
Foto N° 107 Zona Crítica: Sector Mito- Concepción. Valle del río Mantaro. Vistas aguas abajo (superior) y aguas arriba (inferior) susceptible a inundación y erosión fluvial. Compromete viviendas en la margen izquierda y terrenos de cultivo en ambas márgenes. (Fotos B. Zavala).

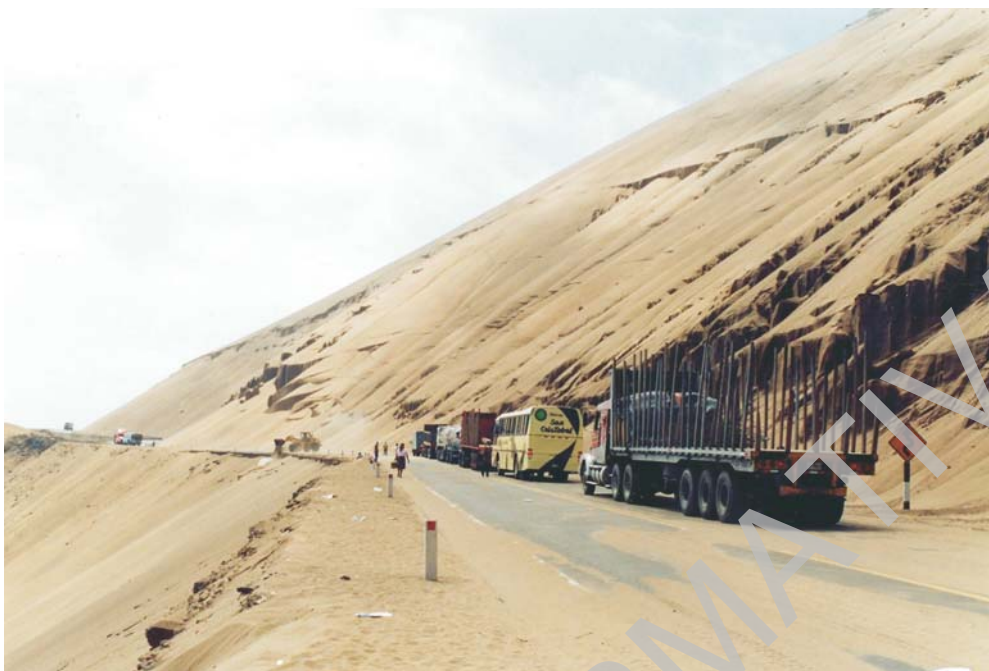
Foto N° 108 Zona Crítica: Sector Pasamayo. Taludes con depósitos eólicos, afectados constantemente por derrumbes, deslizamientos de arena y arenamientos, que afectan tráfico en varios tramos de la Carretera Panamericana Norte. (Foto S. Núñez).

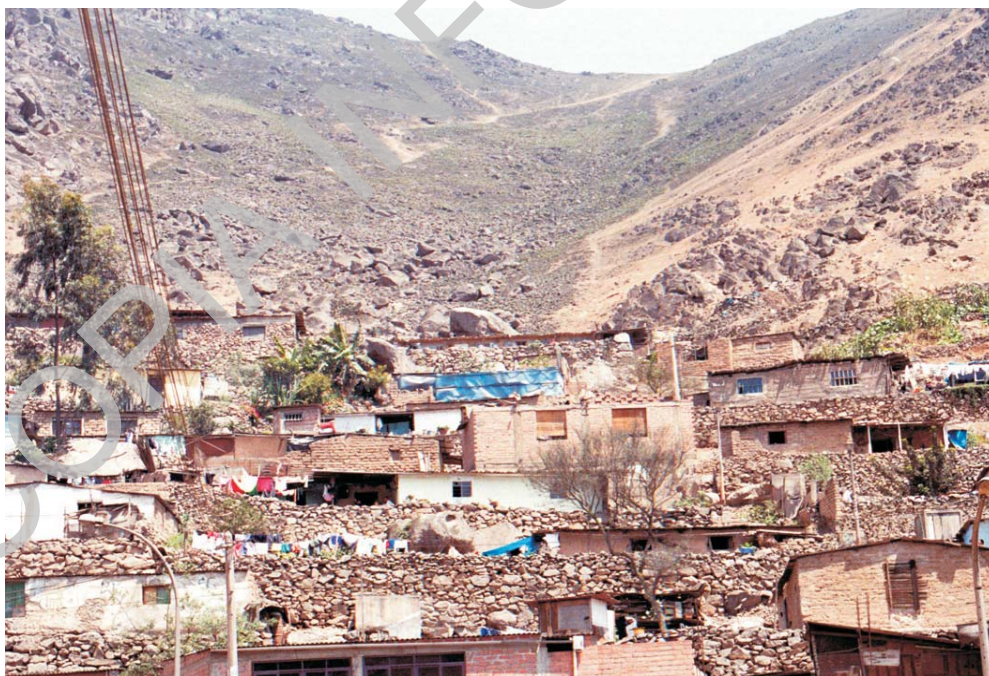
Foto N° 109 Zona Crítica: Asentamiento Humano Villa Canta (Independencia, Lima). Viviendas con amenaza de caída de rocas que pueden ser detonados por sismos. (Foto S. Núñez).

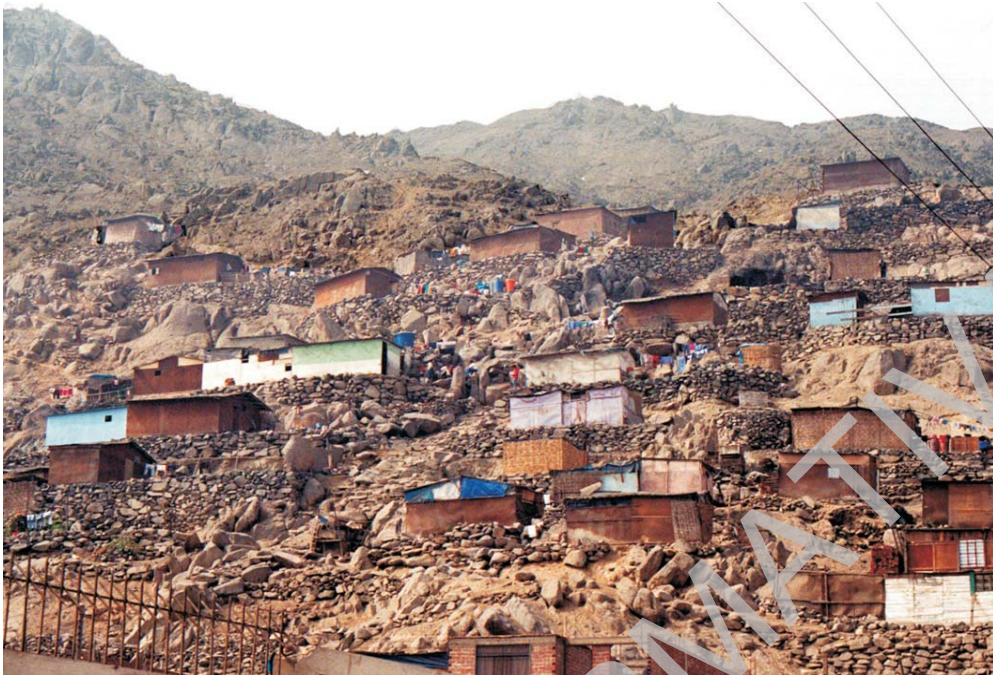
Foto N° 110 Zona Crítica: Asentamiento Humano José Carlos Mariátegui (San Juan de Lurigancho, Lima). Viviendas precarias ubicadas sobre substrato intrusivo muy fracturado y meteorizado, susceptible a caída de rocas. (Foto S. Núñez).

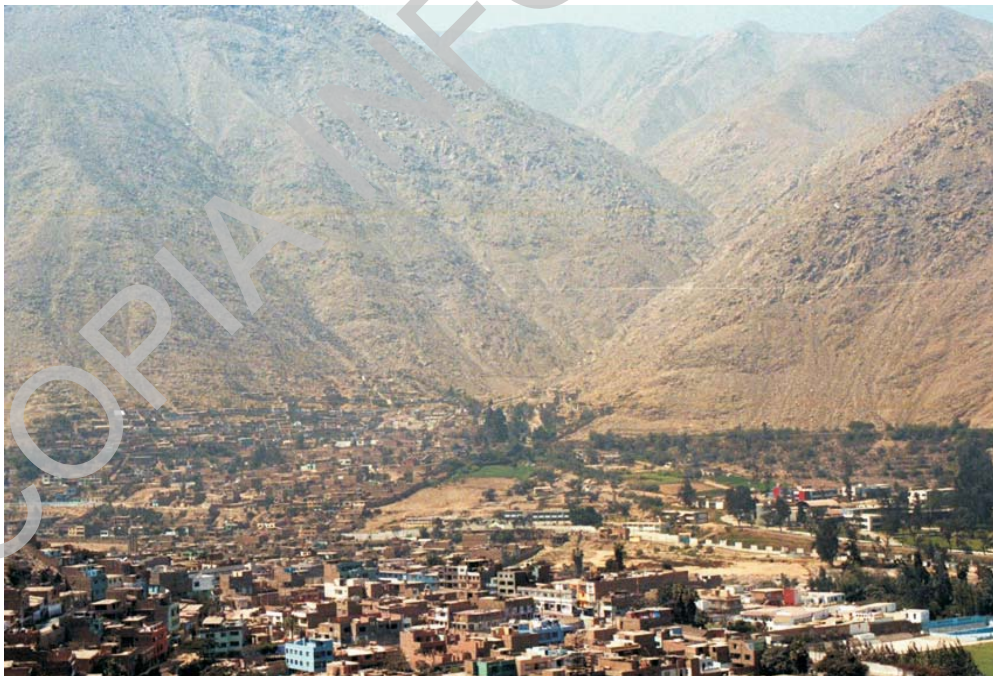
Foto N° 111 Zona Crítica: Santo Domingo (Chaclacayo, Lima). Vista de la quebrada Santo Domingo, que al activarse con lluvias) excepcionales podría afectar gran parte del sector. (Foto S. Núñez).

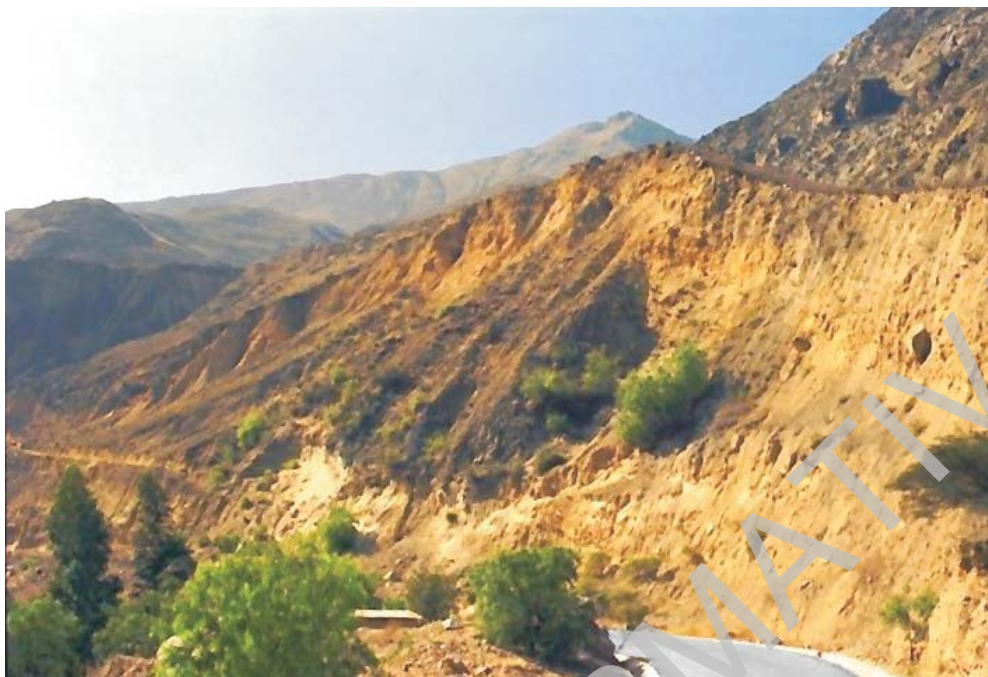
Foto N° 112 Zona Crítica: Cerro Tauripunco (Canta, Lima). Deslizamiento del cerro Tauripunco en la margen derecha del río Chillón que afecta tramo de la carretera Lima-Canta (km 82+500-83+500). (Foto S. Núñez).

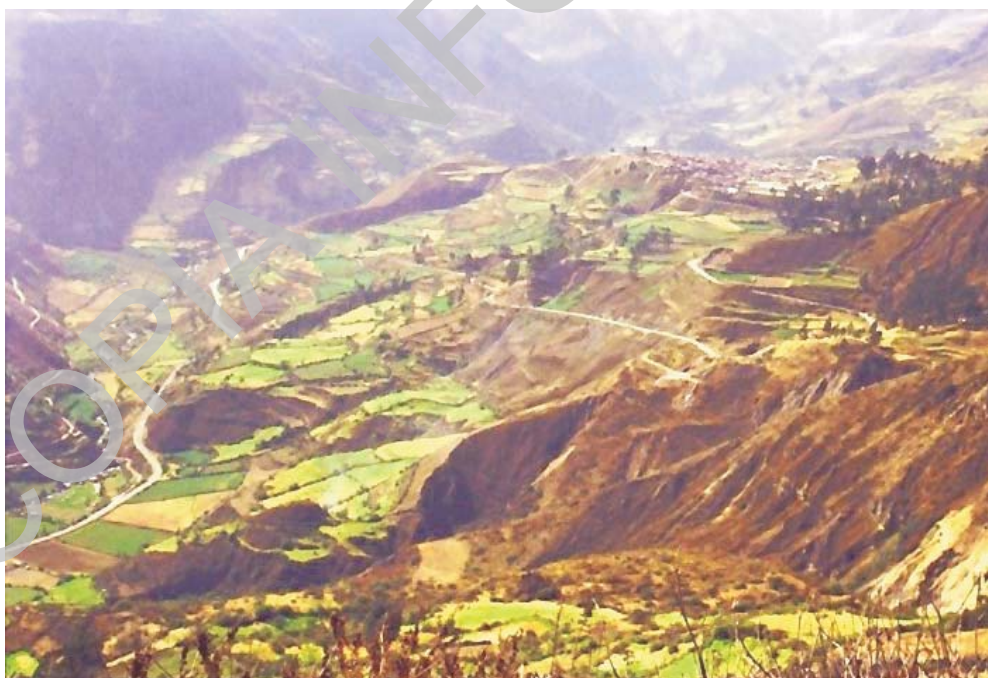
Foto N° 113 Zona Crítica: Sector Canta (Lima). Localidad de Canta, vista aguas arriba en el valle del río Chillón, afectado por un deslizamiento rotacional que afecta 3 km de la carretera Lima-Canta y terrenos de cultivo. (Foto S. Núñez).

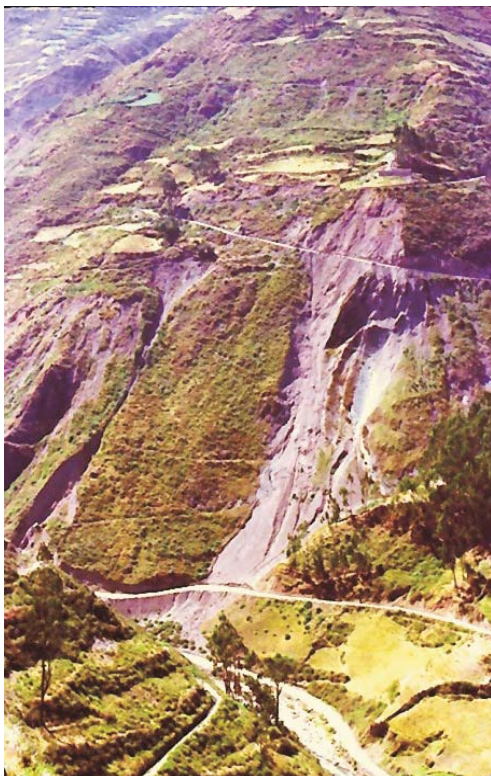
Foto N° 114 Zona Crítica: Sector quebrada Manashuarmi (Santa Cruz de Andamarca, Huaral, Lima). Derrumbe-flujo en la margen izquierda de quebrada, que afecta tramo de 300 m de carretera Baños-Collpa. (Foto S. Núñez).

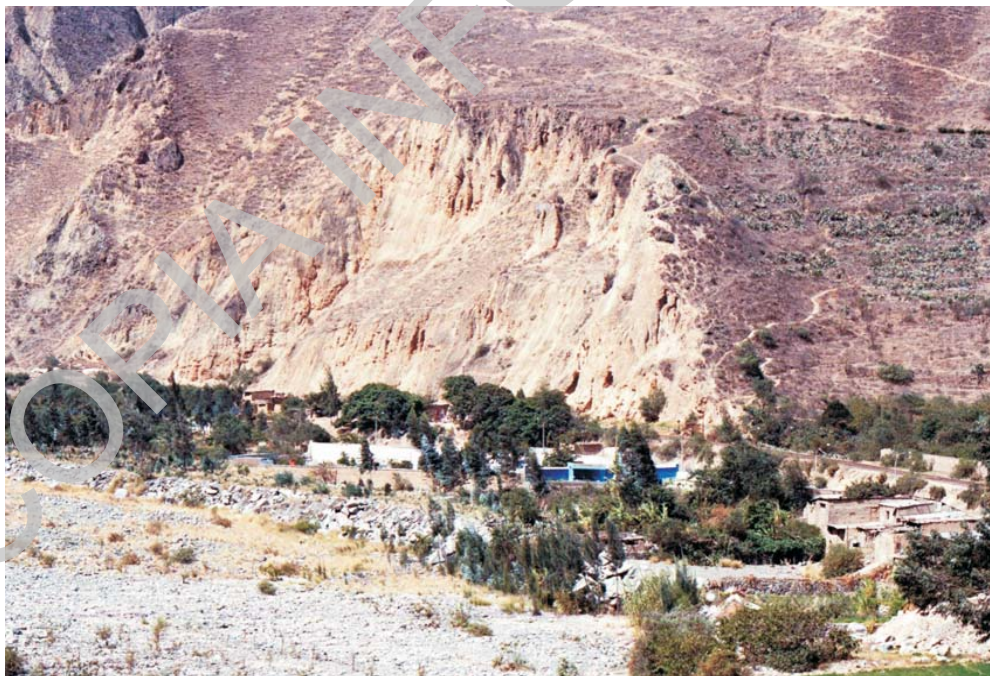
Foto N° 115 Zona Crítica: San Jerónimo de Surco (Huarochiri, Lima). Zona de deslizamiento activo que puede afectar viviendas y tramo de línea férrea. (Foto S. Núñez).

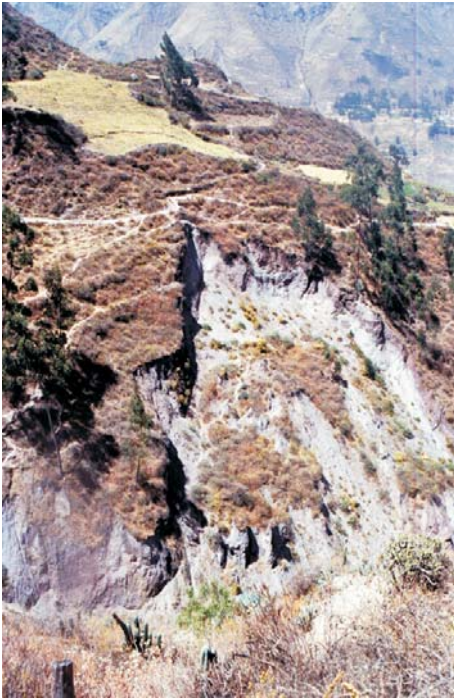
Foto N° 116 Zona Crítica: Quebrada Paihua (Huarochiri, Lima). Margen derecha de la quebrada que muestra una zona de deslizamiento activo en el sector de Paihua; podría generar un flujo aguas abajo y represar el río Rimac, inundando la localidad de Matucana, como los eventos ocurridos en 1959 y 1983. (Foto S. Núñez).

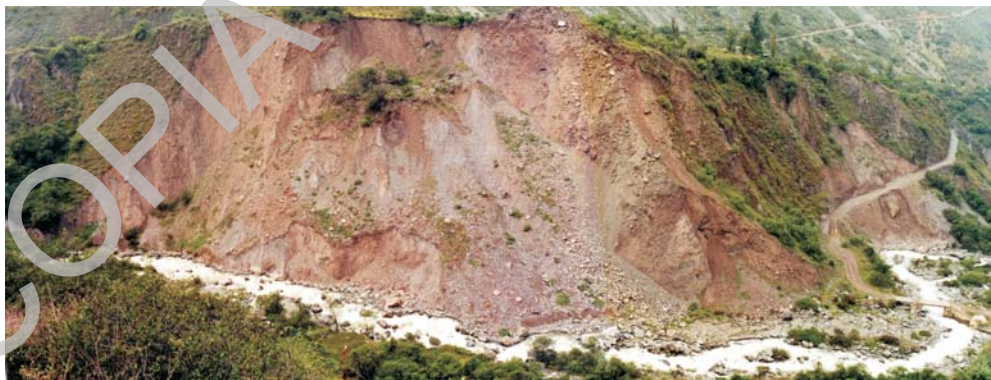
Foto N° 117 Zona Crítica: Sector Yaguay, 27 de Noviembre (Huaral, Lima). Deslizamiento activo que compromete puente y carretera Acos-Coto. (Foto S. Núñez).

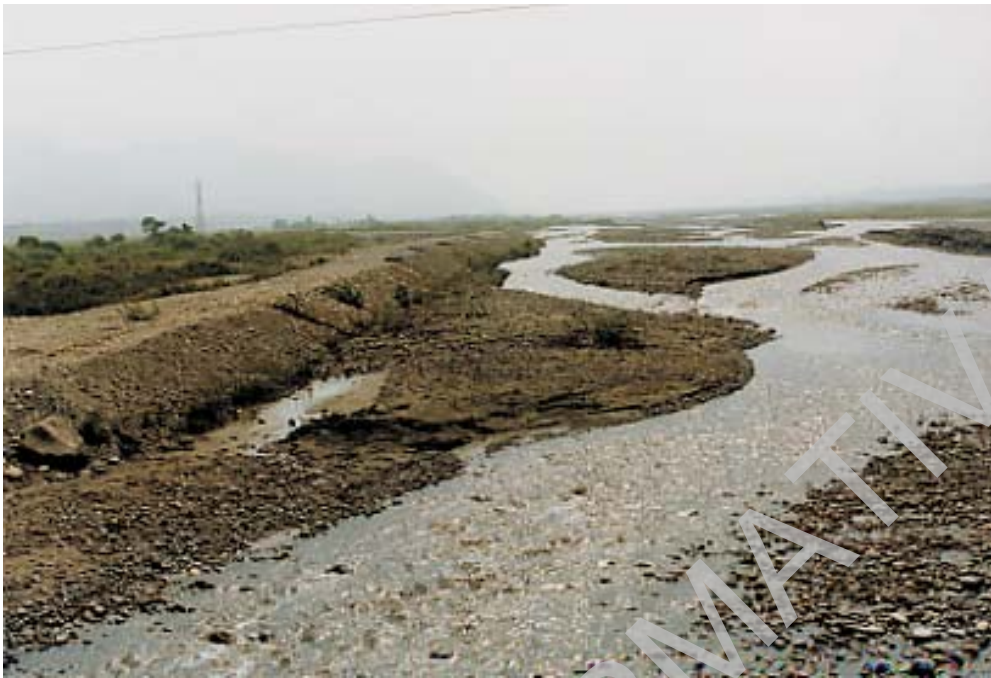
Foto N° 118 Zona Crítica: Sector aguas arriba del Puente Bolívar sobre el río Pativilca en la Carretera Panamericana Norte. Inundación y erosión fluvial en ambas márgenes. Sector crítico hasta su desembocadura en el mar. (Barranca, Lima). (Foto L. Fidel).

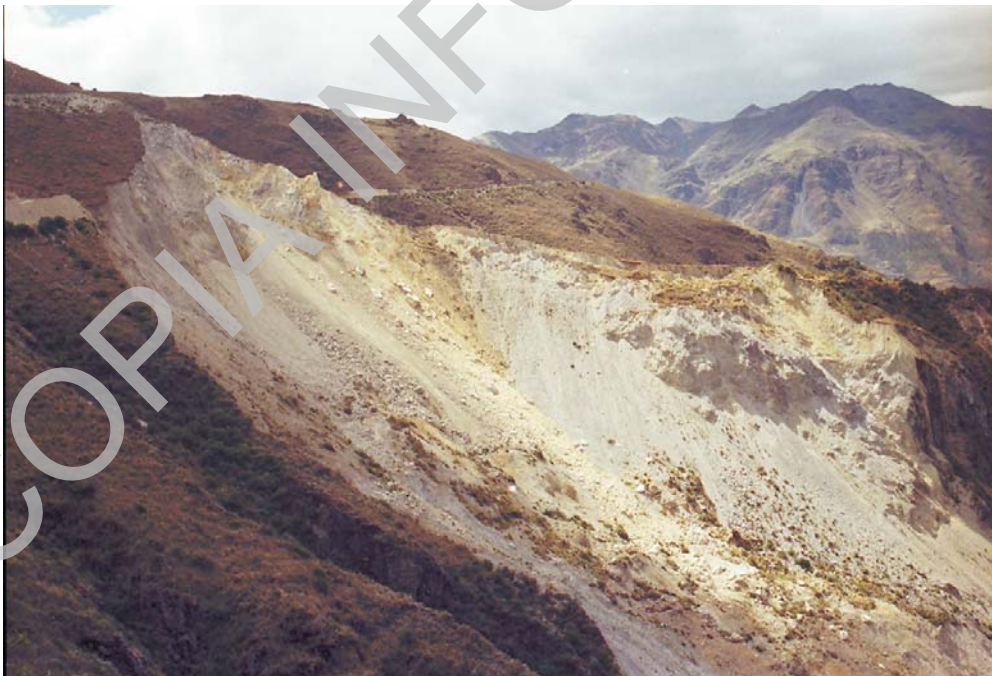
Foto N° 119 Zona Crítica: Cabeceras de la quebrada Yanayacu (cuena del río Pativilca, Bolognesi Ancash), deslizamientos, reptación de suelos, huaycos, cárcavas. Afecta Trocha carrozable a roca, terrenos de cultivo, canales de irrigación y a la localidad de Llaclla situada aguas abajo. (Foto L. Fidel).

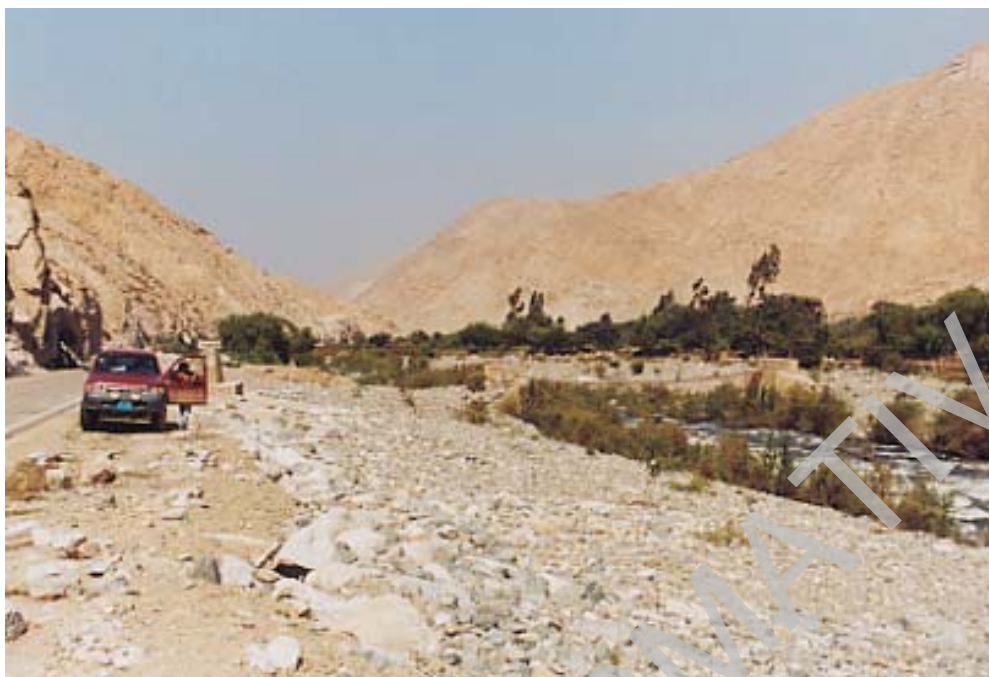
Foto N° 120 Zona Crítica: Sector Huaquish en el río Fortaleza, ambas márgenes, (Chasquitambo, Ancash); erosión fluvial e inundaciones. (Foto L. Fidel).
