CAPÍTULO IX

AMENAZAS POR MOVIMIENTOS EN MASA

LIONEL FÍDEL SMOLL

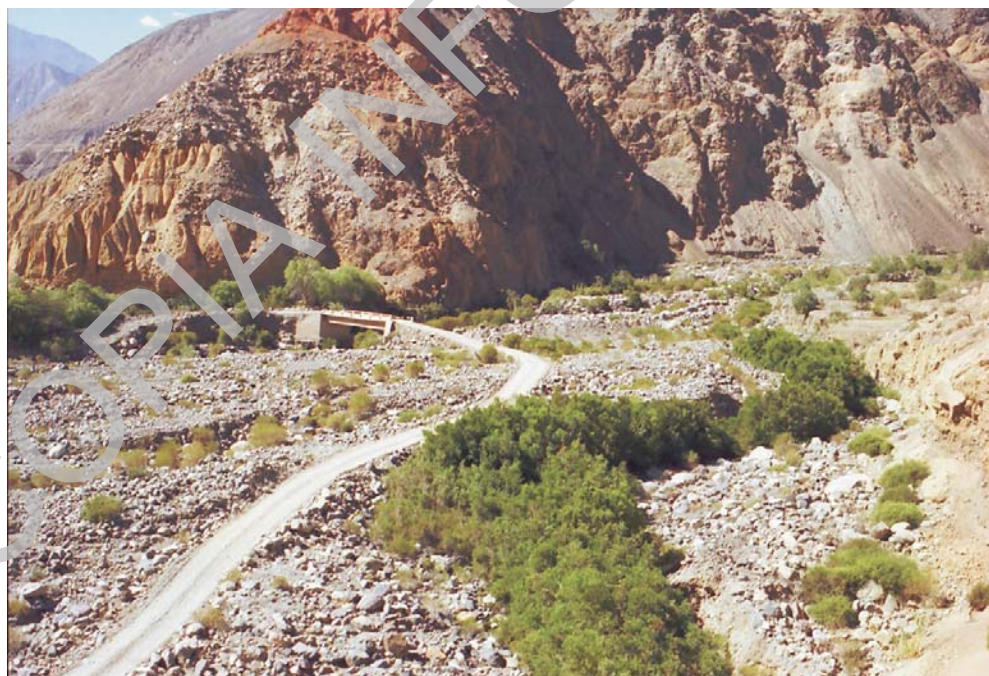
Foto N° 121 Zona Crítica: Sector Chingos Pucro Micharumi, en ambas márgenes del río Gorgor (cuena del río Pativilca, Gorgor Lima). Afectado periódicamente por huaycos, flujos de lodo, derrumbes, erosión fluvial, inundaciones, cárcavas y deslizamientos. (Foto L. Fidel).
